令和6年2月21日
国立研究開発法人土木研究所

令和6年能登半島地震 専門調査結果(中間報告)を公表します

令和6年能登半島地震 道路構造物の被災に対する専門調査結果(中間報告)

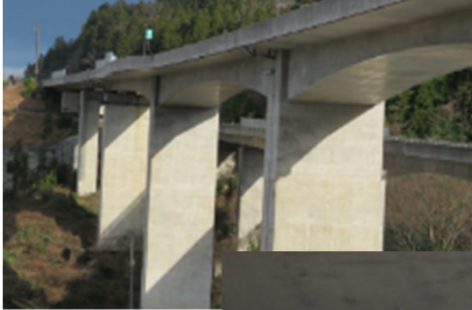
穴水道路 穴水高架橋(H14道示)

① 新しい基準の橋の損傷例

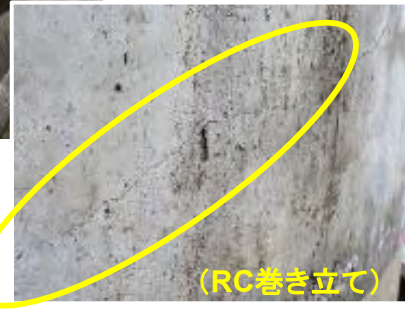
上町高架橋

② 耐震補強が復旧に寄与した例

(RC巻き立て)

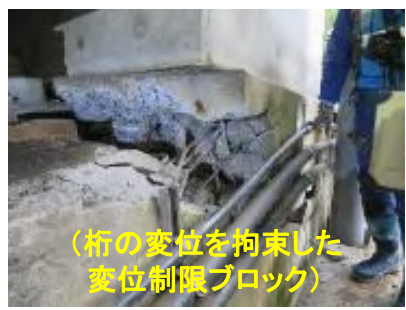
(桁の変位を拘束した
変位制限ブロック)

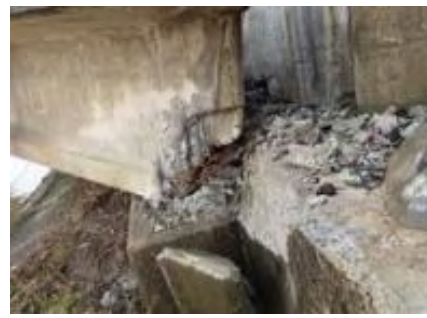
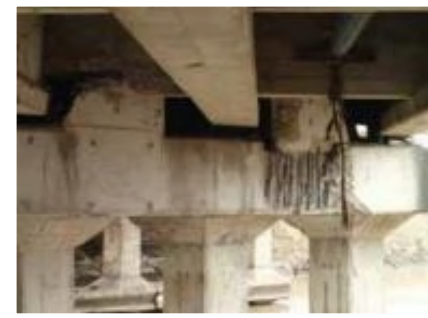
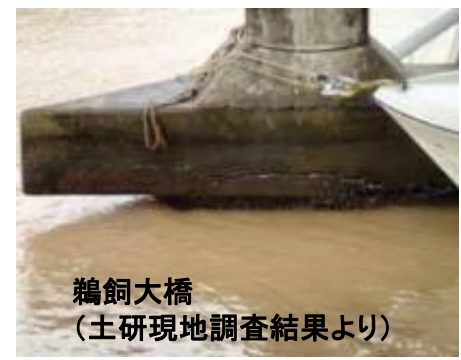
鶺鴒大橋
(土研現地調査結果より)

③ 未対策橋梁の深刻な被害の例

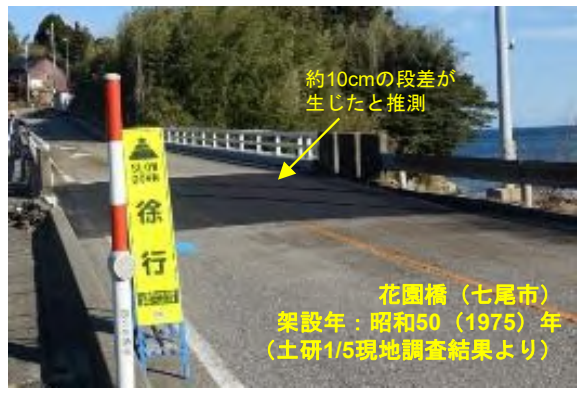
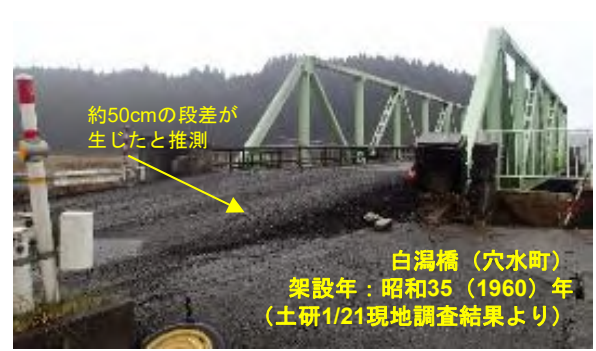
① すりつけを行い速やかに緊急復旧した事例

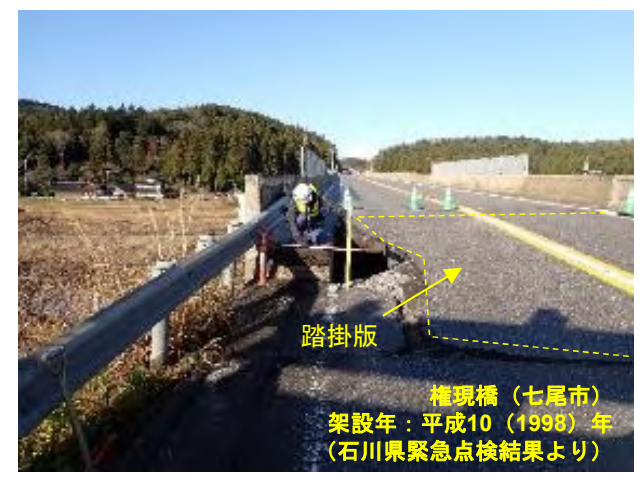
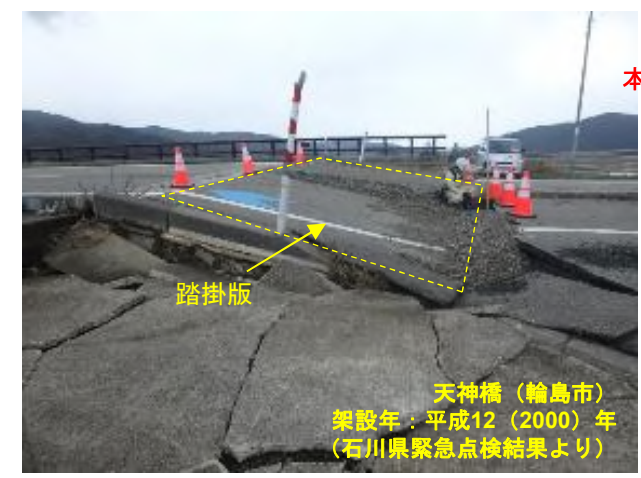
② 踏掛版が効果を発揮した事例

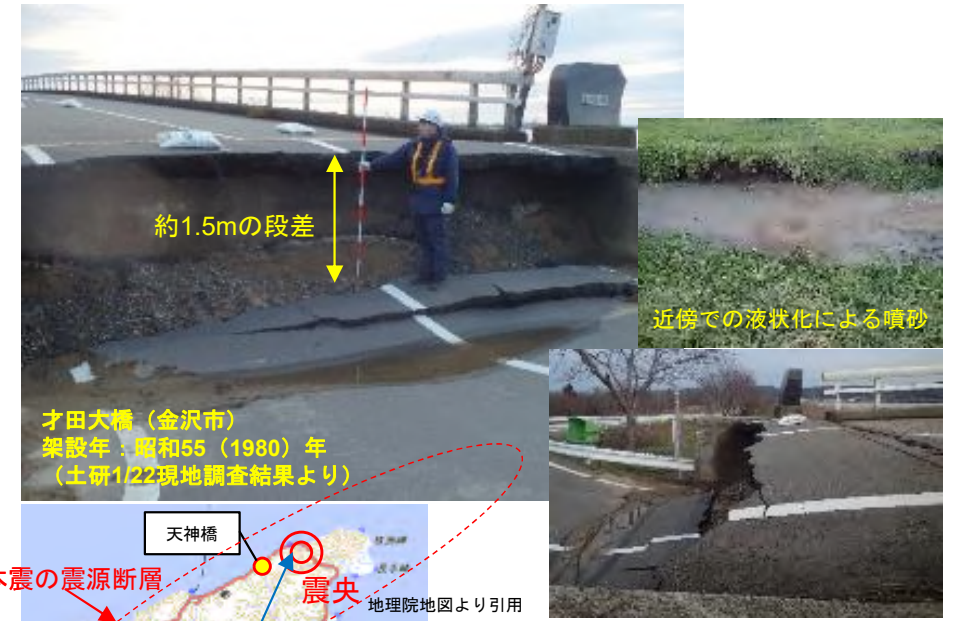
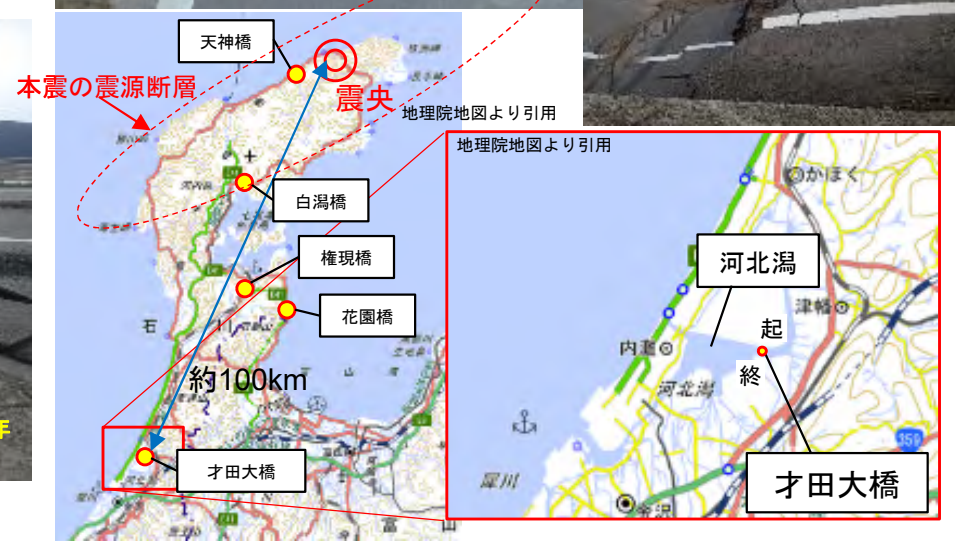
③ 液状化により大きな段差が生じた事例

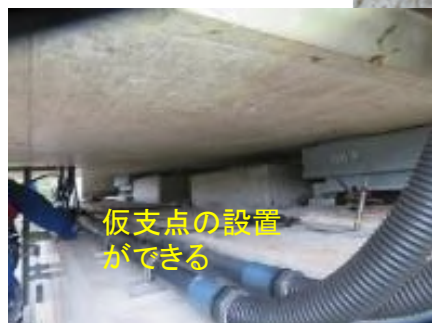
- 支点部が損傷しても、仮支点が設置できるスペースがあることで、迅速な応急復旧が可能になった

耐震補強により段差防止と縁端拡幅がされていた

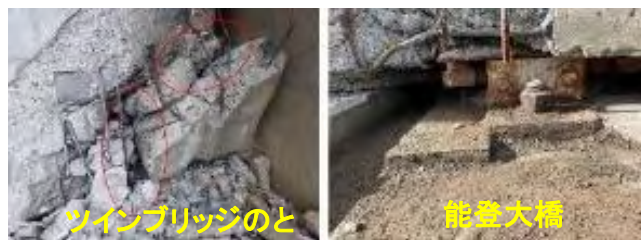
- 支点部でPC桁が損傷すると、プレストレスの状態の把握が困難であり、復旧の支障となる

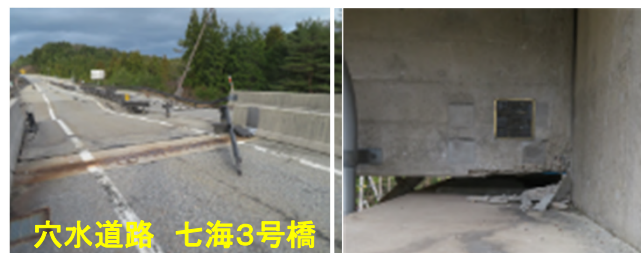
- 土工部の信頼性の評価が困難なことで、橋の挙動の制御が困難 (本復旧に向けて土中部の掘削調査が必要な場合も生じた)

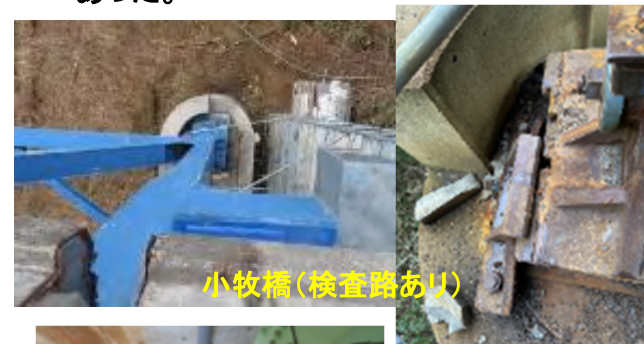
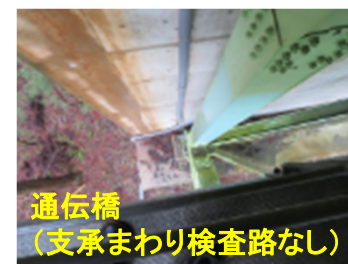
- 橋面位置で変位が出ないまま、支点が不安定になっている可能性があり、点検が必要であった。
- 支承周りは狭隘部も多く、検査路が有効であった。

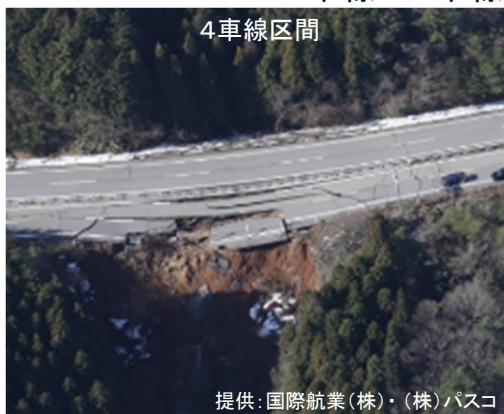
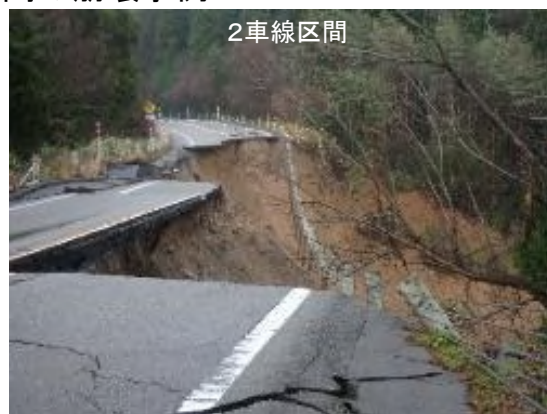
4車線／2車線区間の崩壊事例

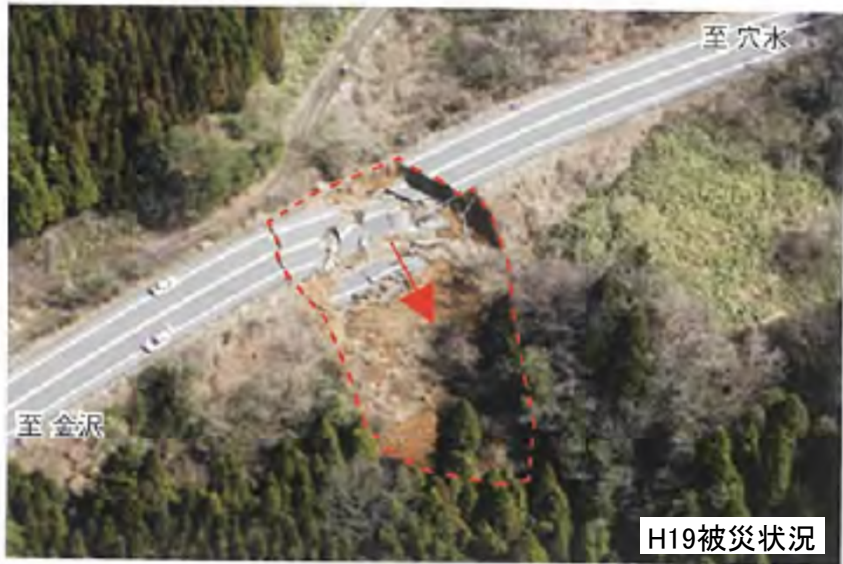
上下線の崩落 (H19.3月)

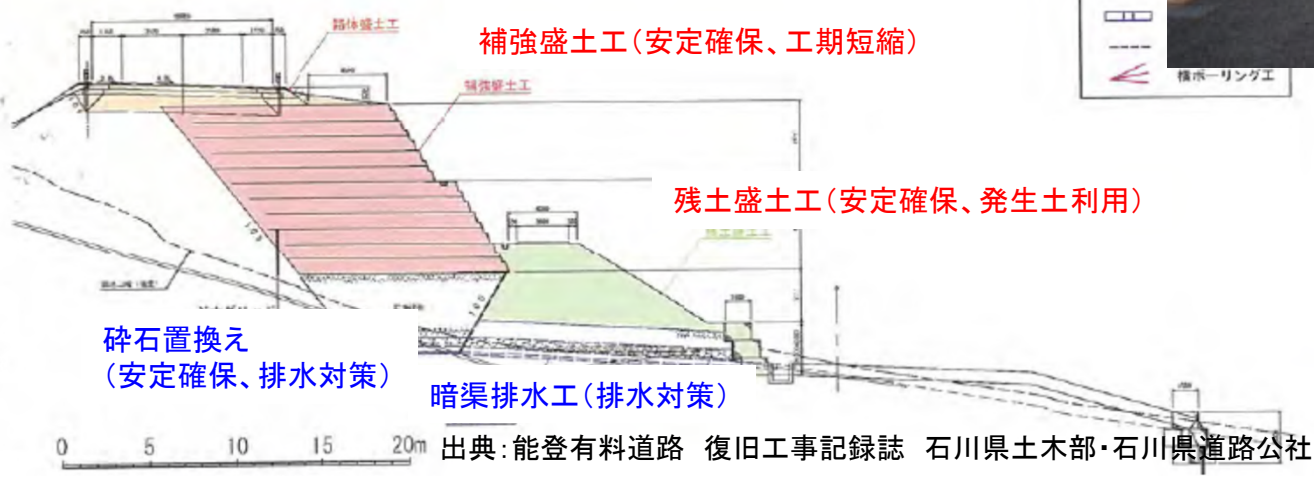
盛土高約15mの谷埋め盛土でクラック程度の被災
 H19大規模崩壊箇所(縦14)で基礎地盤砕石置換え、補強盛土、抑え盛土により復旧された箇所

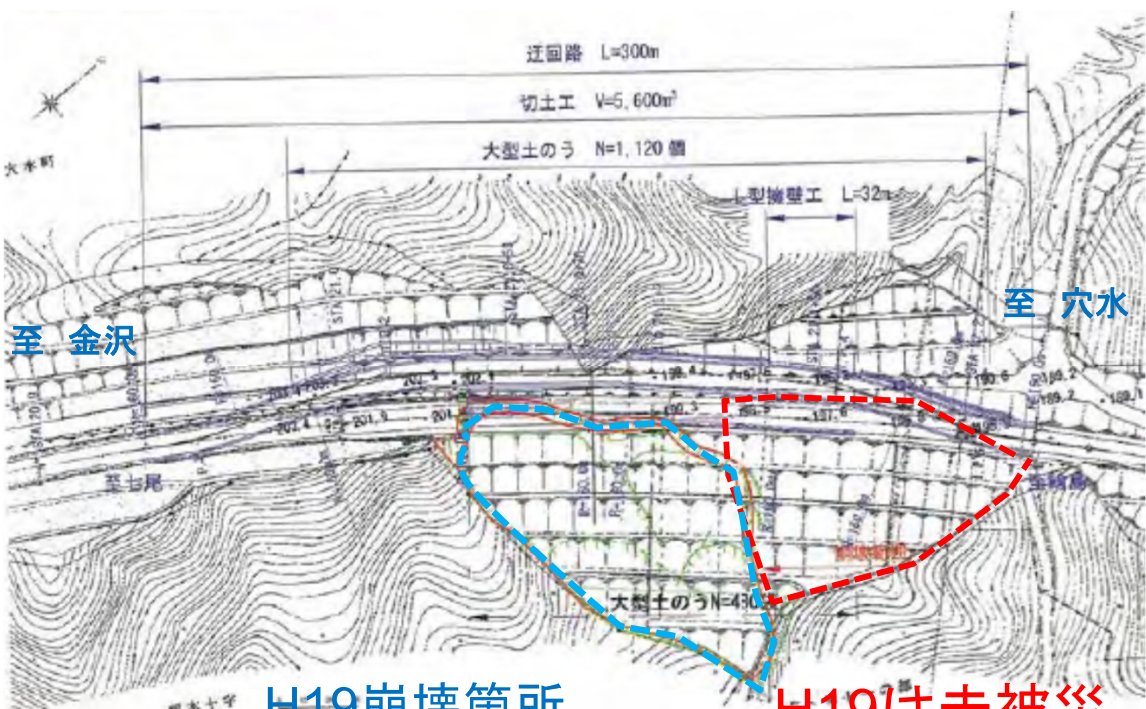
H19崩壊箇所
(当時、十分な対策を講じて復旧)
→R6は軽微な被災

H19は未被災(未対策)
→R6は**重度の被災**

R6被災状況:
盛土高約30mの谷埋め盛土でクラック・沈下(軽微な被災)

H19大規模崩壊箇所(縦38)
当時、基礎地盤碎石置換え、補強盛土、抑え盛土により復旧

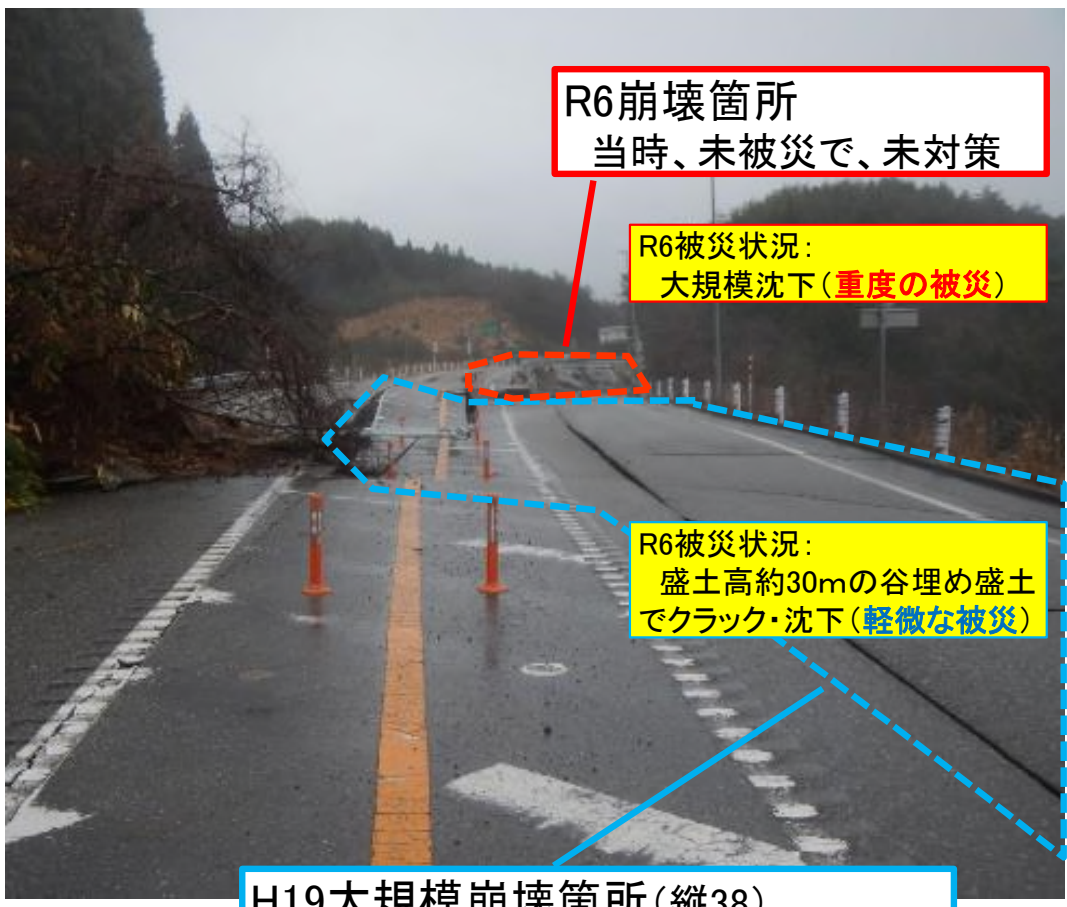
R6崩壊箇所
当時、未被災で、未対策

R6被災状況:
大規模沈下(重度の被災)

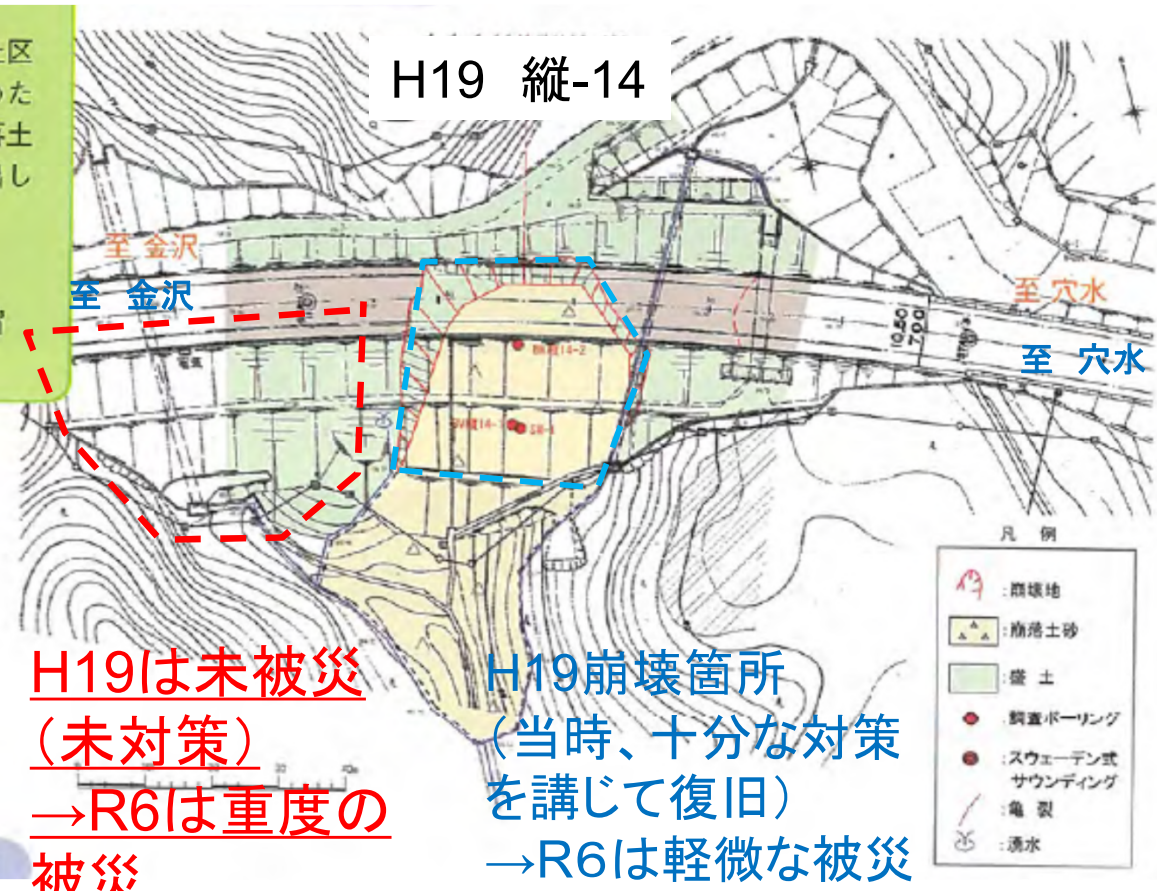
**H19は未被災
(未対策)
→R6は重度の
被災**

**H19崩壊箇所
(当時、十分な対策
を講じて復旧)
→R6は軽微な被災**

H19大規模崩壊箇所(縦14)で基礎地盤碎石置換え、補強盛土、抑え盛土により復旧された箇所

R6被災状況:
路面クラック(軽微な被災)

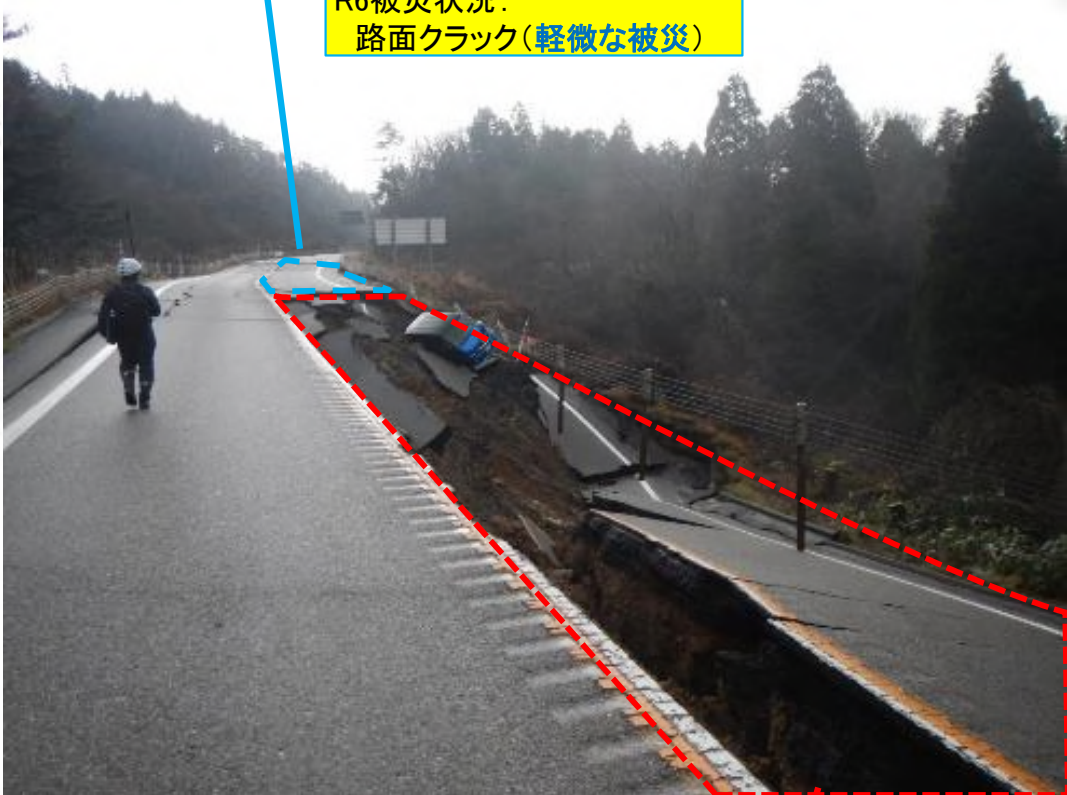
R6被災状況:
盛土高約15mの谷埋め盛土
で大規模崩壊(重度の被災)

R6大規模崩壊箇所
当時、未被災で、未対策

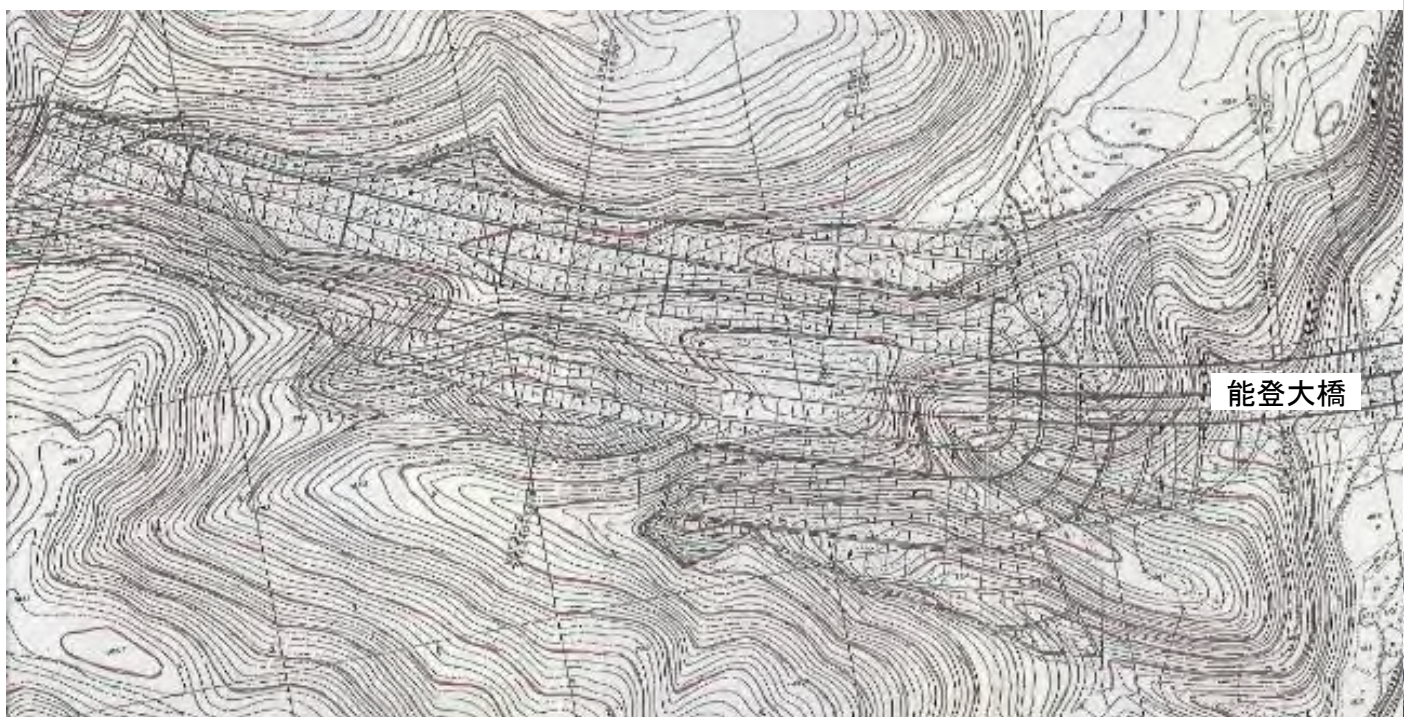
- のと里山海道(徳田大津IC以北)、輪島道路、穴水道路区間(現地調査)
- ・能登大橋橋台部は、複数の沢が存在する等**複雑な集水地形上に構築した盛土**が、H19年地震で被災。
- ・R6年地震では、**再度被災**。H19年地震で崩壊したのり面と反対側の下り線のり面も崩壊した。
- ・H19年地震の際、**う回路**がなかったことから**早期に応急復旧**を行って交通開放していた。

橋台背面盛土部に複数の沢が存在 出典:石川県道路公社提供資料

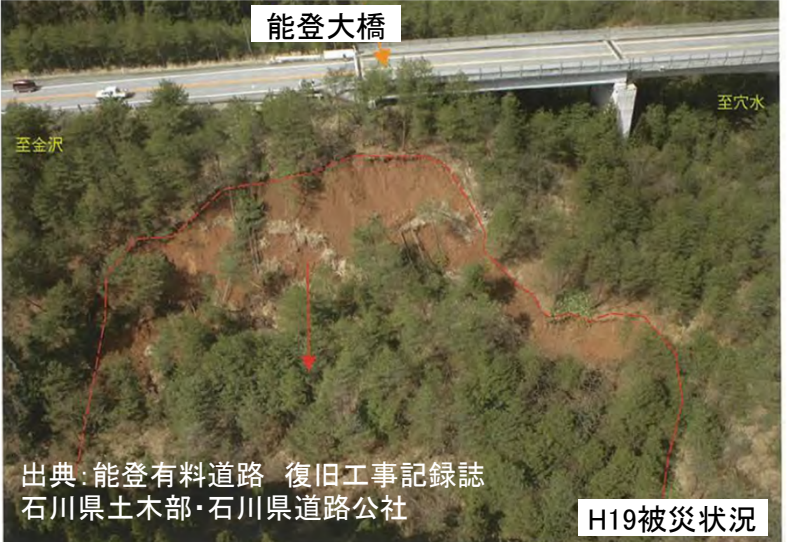
① 被災時状況 (平成19年3月撮影)

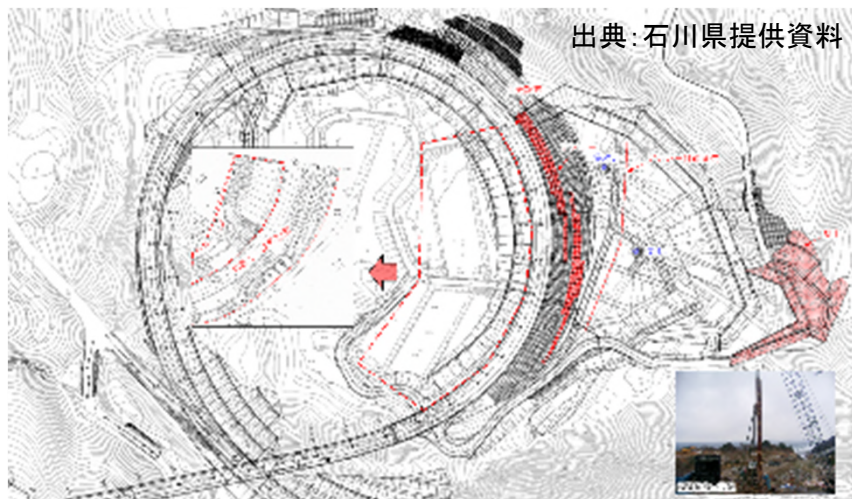
今回被災前の地すべり対策

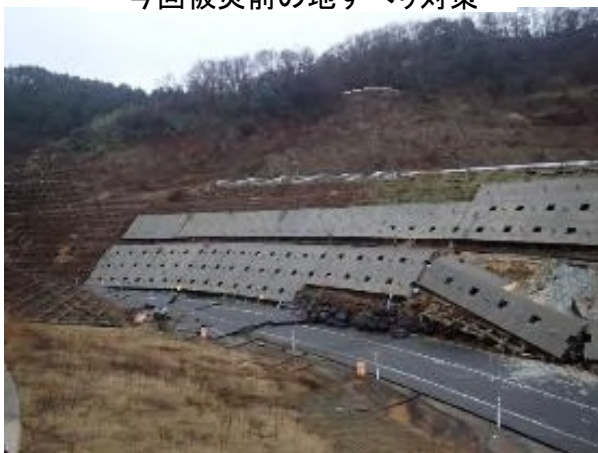
R6被災状況: グラウンドアンカー施工のり面の被災

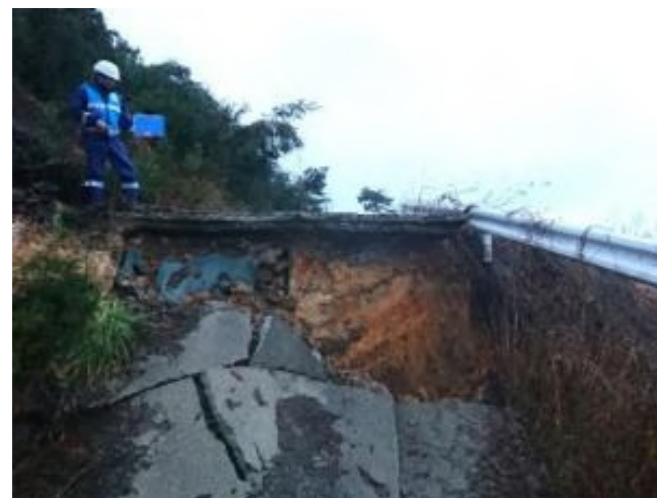
R6被災状況: 地すべりによる段差亀裂

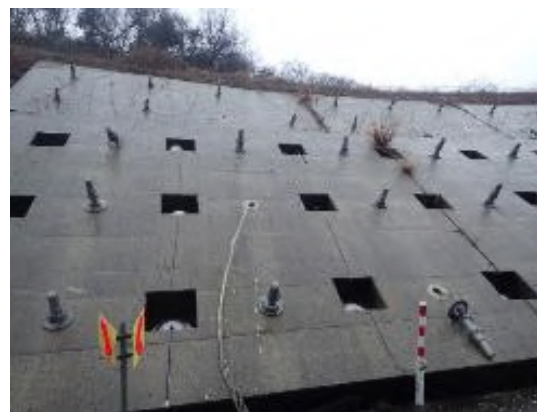
- 一般国道249号、珠洲市大谷地区(烏川大橋取り付け部のループ部切土のり面、2014年供用)(現地調査)
 - ・当該箇所は地すべり地形で、施工中に不測の地すべりが発生して対策を追加し、さらに監視も実施していた特殊な条件にあたる箇所。
 - ・R6年地震では、地すべりにより滑動。路面やグラウンドアンカー等が破損。
 - ・本格対策には、地すべり、地形や地質など詳細な調査を行った上で、当初の地すべり対策を含めて全体的な見直しを検討する必要がある。

R6被災状況: グラウンドアンカーの破損(飛び出し)

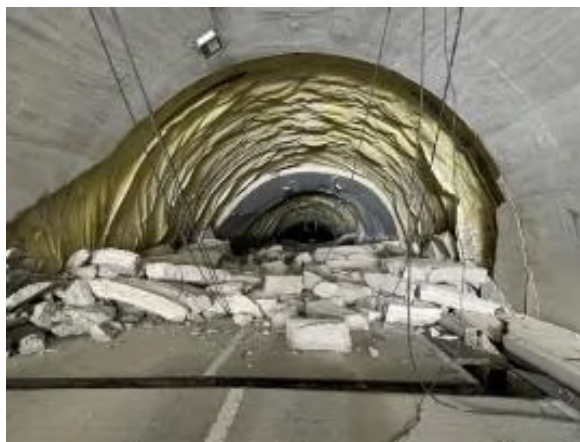
大谷トンネル(国道249号)

- 地山の大規模な変形によって確保していたトンネルの内空に変形が生じ、これに伴って覆工コンクリートの崩落が発生し、道路交通機能が途絶するとともに道路啓開(緊急復旧)の活動も困難となった。
- 大谷トンネルは、地すべり地帯に位置し、施工当時から対策を行っていたところであり、地震による地山の大規模な変形の影響が考えられる。
- 中屋トンネルは、地質の変化が大きい区間や地山が膨張性を示す区間があり、施工当時から対策を行っていたところであり、地震による地山の大規模な変形の影響が考えられる。
- 今後、現場の地山の変形状況、地形、地質を調査し、被災メカニズムの分析を踏まえたうえで、復旧について検討することが必要。

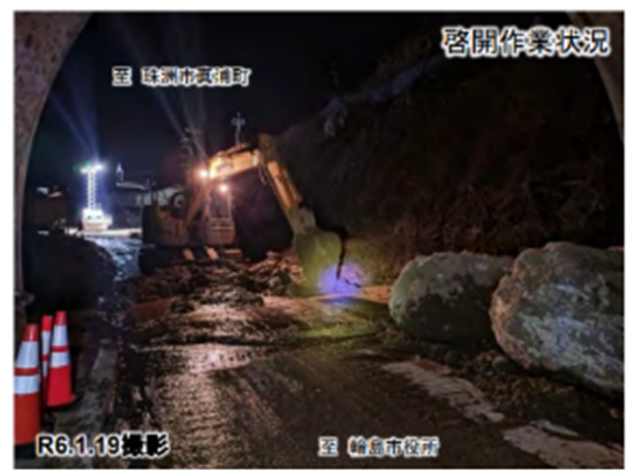
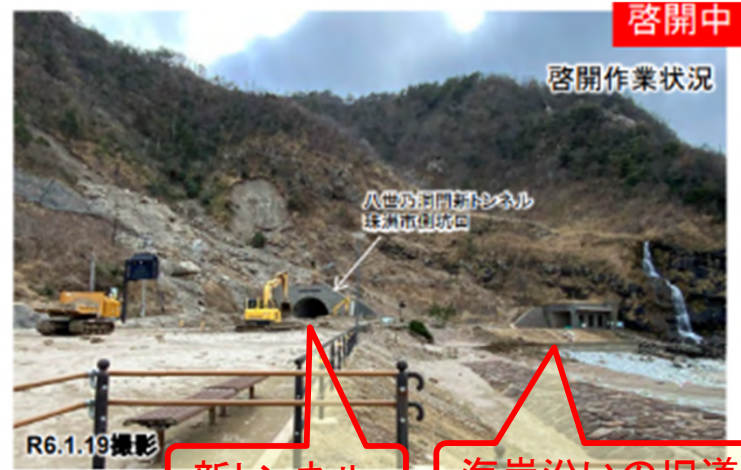
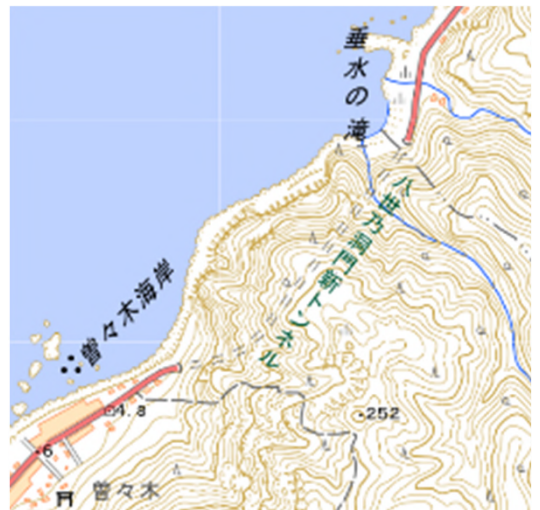
- H19能登半島沖地震で被災した旧八世乃洞門の復旧では、不安定な岩塊が広い範囲に存在していたことから、路線計画から見直し、その付け替えとして新しいトンネル(八世乃洞門新トンネル)を建設(H21.11開通)
- 八世乃洞門新トンネルは、今回の地震において坑口付近で落石や崩土は生じたものの、トンネル自体には大きな損傷なし
