コラム 「道路メンテナンス技術集団」による「直轄診断」

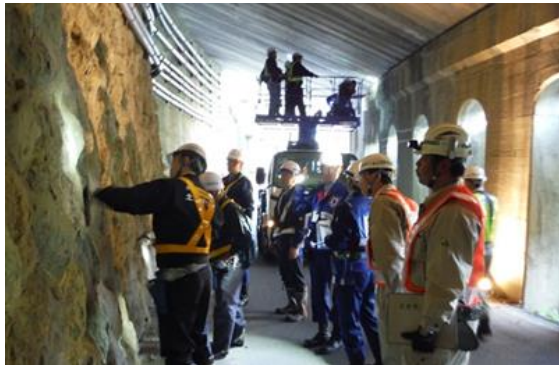
このうち、沼尾シェッドについては、平成 27 年 10 月下旬に診断に必要な情報を得るための現地調査が実施されました。同施設は昭和 33 年頃に建設された延長 189m のコンクリート製シェッド(覆工)で、過年度に管理者において実施された点検により、損傷箇所が数多く確認された状況でした。当日は高所作業車等を使い、近接目視やハンマーでの打診等により、同施設の劣化・損傷の状況について調査を行い、下郷町長へ現地調査結果の報告がなされました。

写真-1 沼尾シェッドの点検状況
