平成23年台風第12号災害 道路斜面災害 調査速報（和歌山県班）

国道169号（新宮市熊野川町玉置口（くまのがわちょうたまきぐち）

国道311号 田辺市真砂(まなご)

- 1 : 国道424号 みなべ町法手見(ほてみ)トンネル西側出口(写真左手)

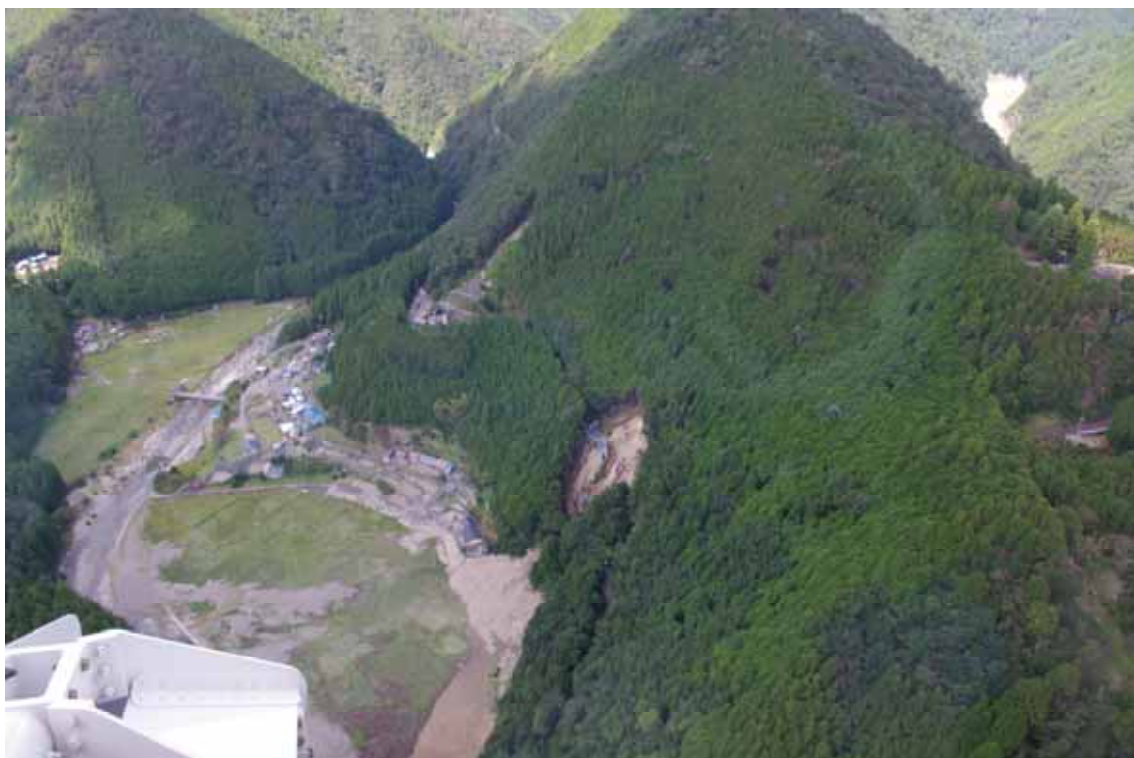
- ・地質地質：地形は勾配40度程度の谷型斜面。地質は後期白亜紀の日高川層群？（砂岩泥岩）（少し南部では熊野層群となっている）
- ・災害形態：表層土砂（深さ2m程度）および風化岩（深さ3～4m）の計6m程度の崩壊深さを持つ複合崩壊（土砂と基盤岩の両方からなる崩壊）。崩壊幅約40m、崩壊長さ約156m（頭部から土砂末端部まで）
- ・崩壊原因：地形的には谷地形で水が集まりやすい箇所であったこと、また、崩壊地の脇に古い表層崩壊のエリアがあり、今回の崩壊エリアは以前の崩壊で落ち残った表層土砂のやや厚いエリアにあたるため、この表土の厚いエリアを中心として崩壊したものと推定。崩壊面の岩盤は節理はあるがとくに流れ盤となる大規模な弱層は見あたらないため、基本的には表層崩壊に近いが、表層の緩んだ岩盤も含めてやや深めに崩壊したものと考えられる。
- ・今後の調査、確認事項（二次災害、対策検討等）：崩壊背後斜面の踏査による変状の有無の確認が必要。崩壊面を見ると亀裂（節理）はあるが、緩みはあまり見られないため、現状では比較的安定と思われるが、崩壊頭部は急斜面になっているので頭部付近の表層崩壊に注意が必要。また、崩壊地背後の斜面は、調査した限り段差等の変状はなく現状安定と思われるが、わずかにふくらみのある微地形（表土がやや厚く、斜面下方に表土が少しずつ落ちている可能性もある斜面）となっているので、より背後斜面の確認（段差などがないかどうか）はしておくこと。また、かなり上の背後斜面には、樹木の倒木がみられる。今回の崩壊とは直接関係ないと思われるが、念のため状況を確認しておいた方がよい。
- ・対策：応急対策は、崩壊面が急峻なため崩壊頭部の二次崩壊がないか背後斜面の変動計測（伸縮計等）をしながら適切な対策を実施。考えられる応急対策として、道路面まで大型土嚢を積み上げ応急路とすることや、地形的に急峻でこれが困難であれば仮橋など。

写真 1 国道169号新宮市熊野川町玉置口 崩落地写真（ヘリより空撮）

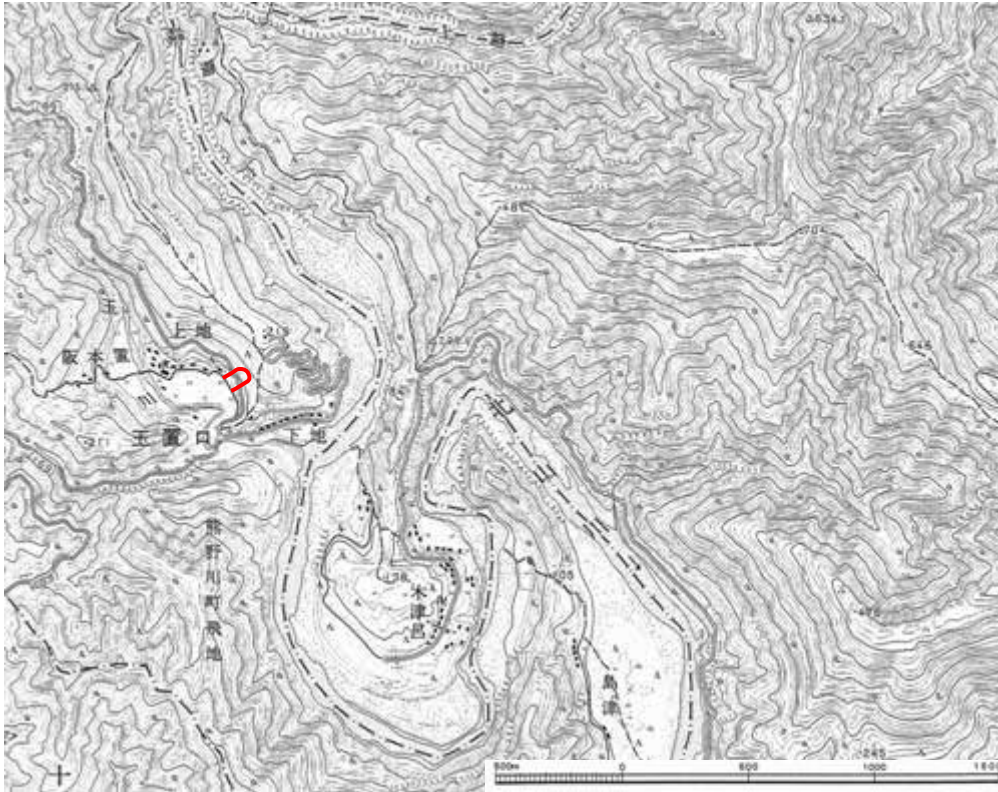
図 - 1 国道169号新宮市熊野川町玉置口周辺の地形図
 (出典 国土地理院2万5千分の1地形図 瀨八丁)

全体的にややふくらみのある地形。
 古くて薄い滑落跡が複数確認できる。

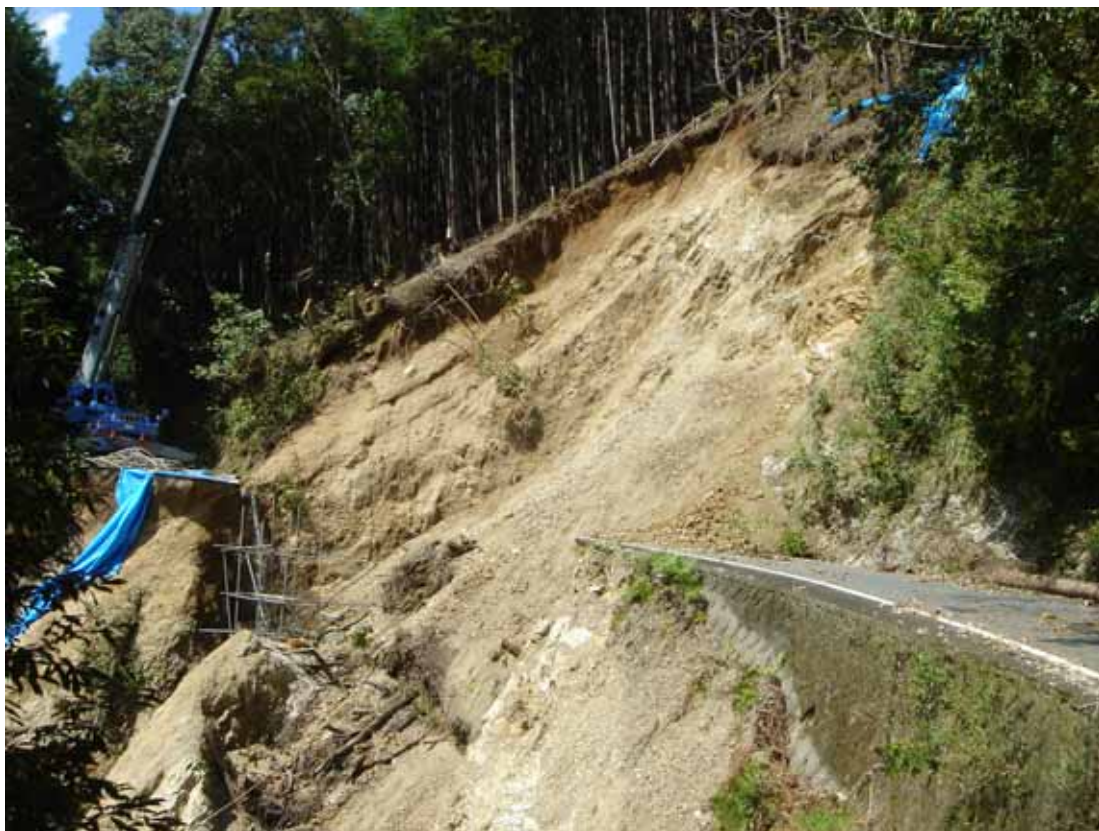
写真 - 2 国道169号新宮市熊野川町玉置口 崩壊地を北西方向に望む

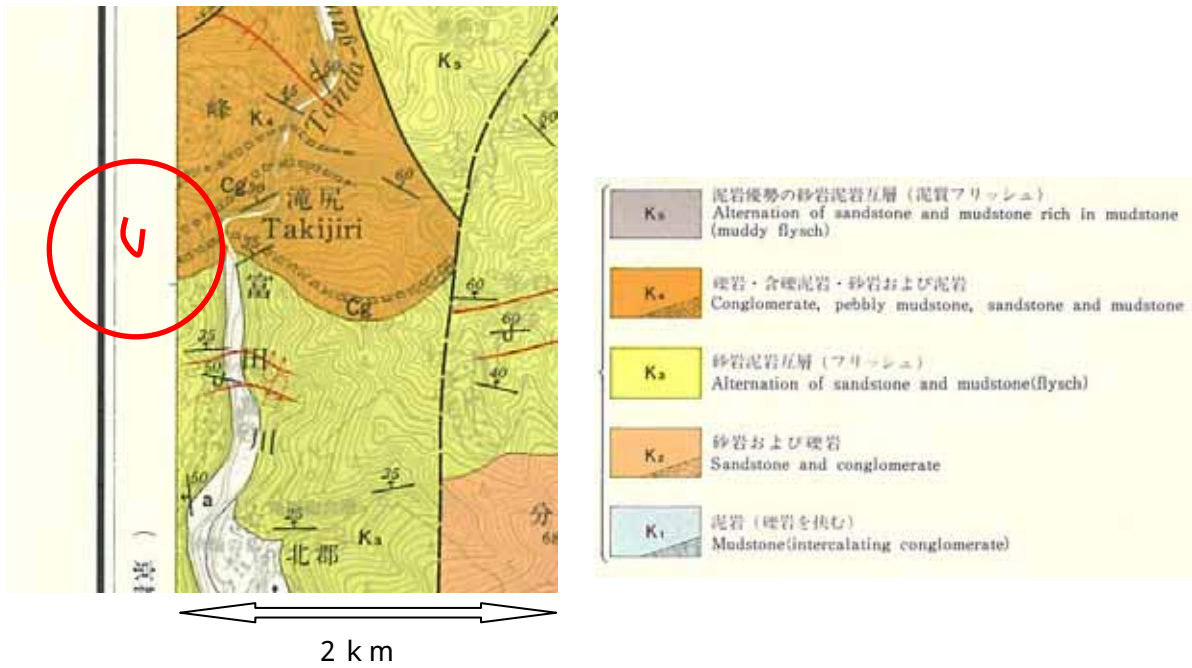
図 -1 崩壊地付近の 1/5 万地質図 (鈴木ほか,1979: 栗栖川図幅,地質調査所) 崩壊位置は図幅の範囲外 (赤丸付近) だが、合川累層の K4 部層付近と推定。

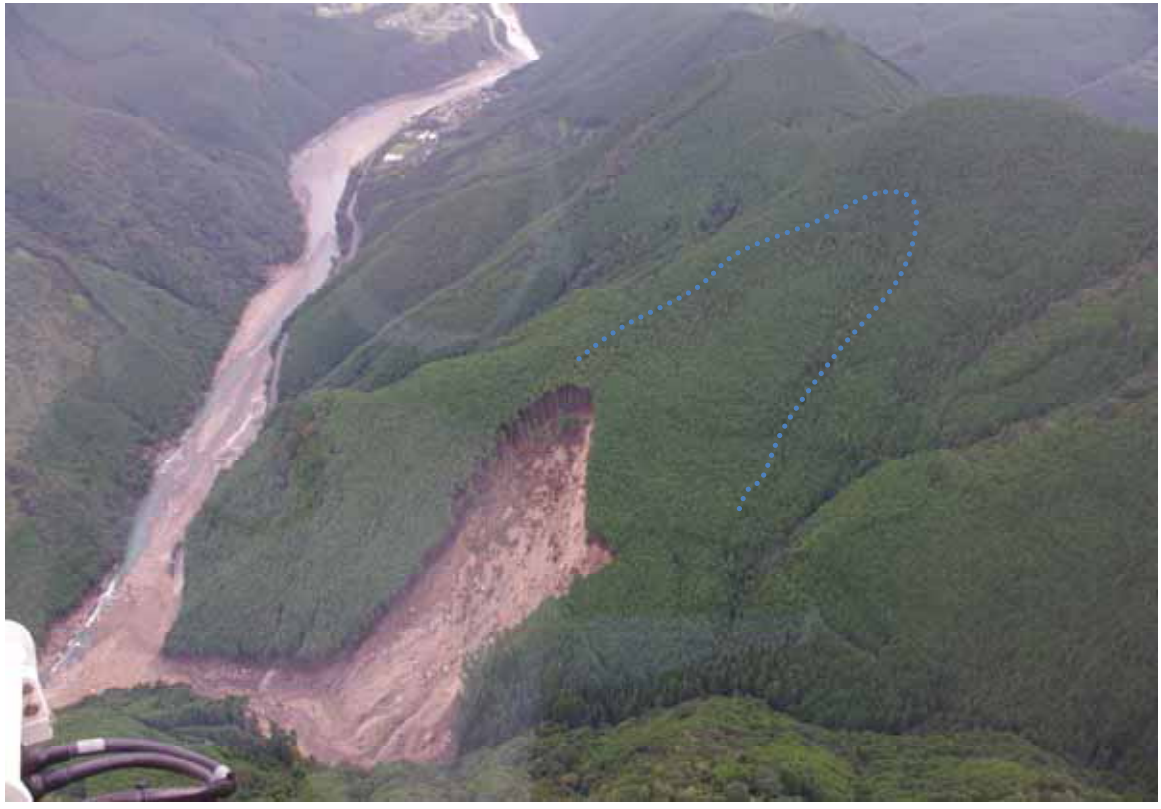
- ・災害形態：深層崩壊(崩壊深さ20m?)、崩壊幅約130m(堆積域幅190m)、崩壊長さ約550m(頭部から土砂末端部まで)
- ・崩壊原因：地形的には、今回崩壊した箇所よりも背後に、地すべりないし岩盤クリープ(岩盤が少しずつ重力で変形したもの)を示す地形が存在すること、崩壊頭部は崖錐(土砂)状部がかなり厚く、その下の岩盤も緩んでいることなどから、長雨で地下水位が上昇し、もともと広範囲に緩んだ状況にある岩盤斜面の末端部100m分くらいが大きく崩壊したものと考えられる。地質的には片理が発達(一部破碎)した泥質岩や礫岩からなるが、層理面・片理面は山の上流側に傾斜しているので流れ盤構造ではないため、断層等を用いて滑ったものと考えられる(ただしすべり面は未確認)。

写真 - 1 崩壊状況 (崩壊地の上部斜面に緩い窪み状の斜面が認められる。) 国道 311 号 田辺市真砂 崩落地写真 (ヘリより空撮)

- ・今後の調査、確認事項(二次災害、対策検討等)：2点の調査・確認が必要。1つは今回崩壊した背後の岩盤クリープ地形に変状が発生していないか(崩壊が背後に拡大しないか)を現地踏査で地表の変状の有無を確認することと、またできれば背後斜面のボーリング調査数孔と変動計測(モニタリング)。変動があればそちらの対策も要検討。もう1つは、崩壊した箇所の下流の土砂の堆積状況の確認(雨があれば土砂が出る可能性が高いため)。

- ・対策：応急対策としては、応急の道路を(掘削が容易なように)やや川側にシフトして、堆積した土砂を搬出し応急路とすることが考えられる(掘削した部分の山側のり面は脆弱なため大型土嚢等で抑える。水がかなり出てきているので、排水管路埋設)。ただし降雨時には作業しないこと。恒久対策としては、道路をやや川側に持ってきて、沢部の土砂が流下できるカルバート工の設置等(沢部と道路の標高の関係を確認する必要があるが)、崩壊跡地からの土砂流出が多い場合は砂防堰堤的なものが必要か(応急的に溪流出口に大型土嚢を積み応急の砂防堰堤とすることも考えられる。その場合は土嚢下に管を敷設し排水)。なお、崩壊頭部より上部の岩盤クリープ地形(上部背後斜面)の箇所に変状がある場合は、応急的に変動計測による監視・警報を行い、恒久対策としては適切な地すべり対策(抑え盛土・アンカー・杭、水抜き等)。

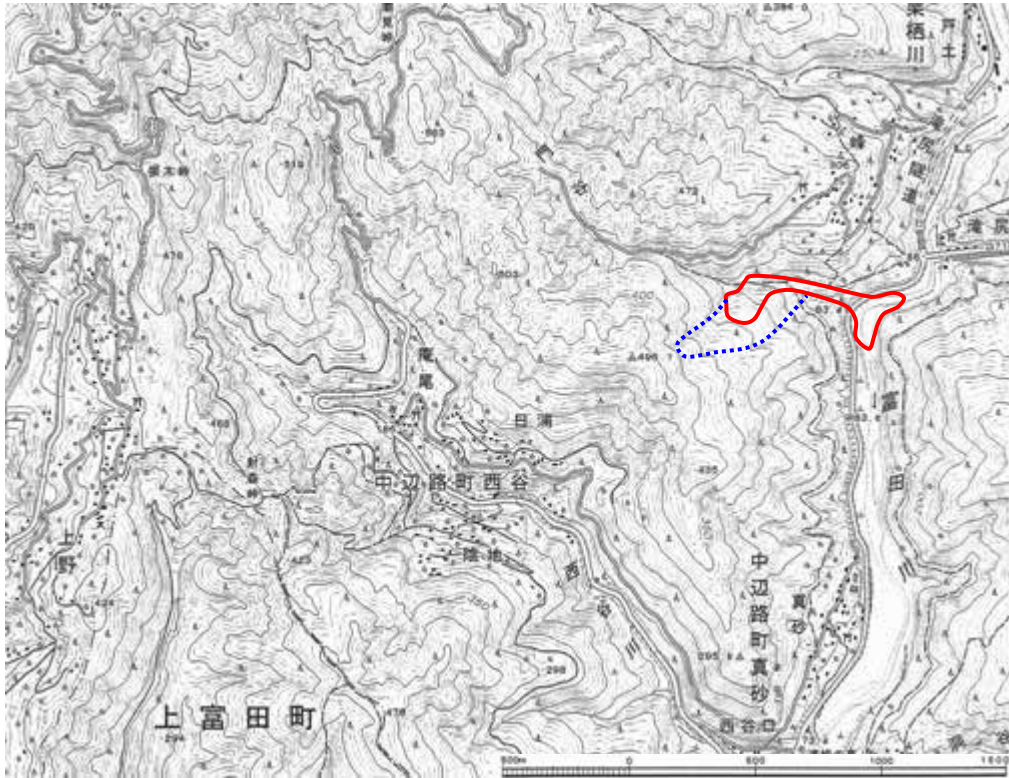
図 - 2 国道311号 田辺市真砂周辺の地形図
 (出典 国土地理院 2万5千分の1地形図 秋津川)

注：図中の青点線は背後に見られる地すべりないし岩盤クリープを示す地形の範囲

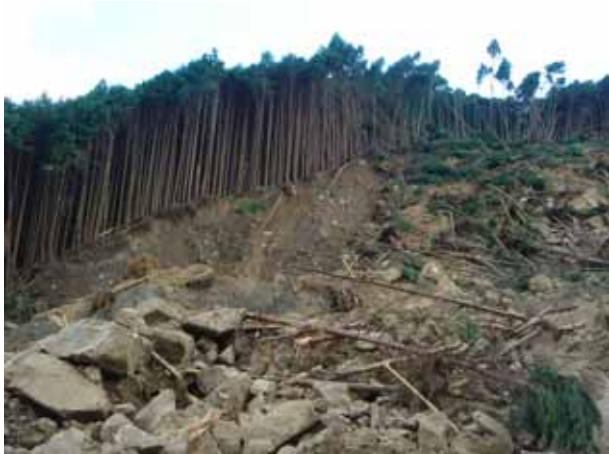
写真 -2 頭部南側の状況

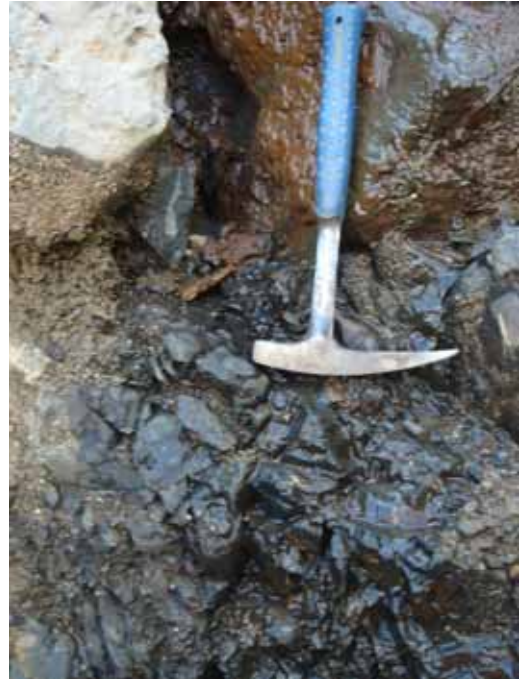
写真 -3 崩壊面の直下の岩盤の状況(泥質基質の礫岩~含礫泥岩。かなり亀裂質。岩盤クリーブ等の変形の影響もあるか?)

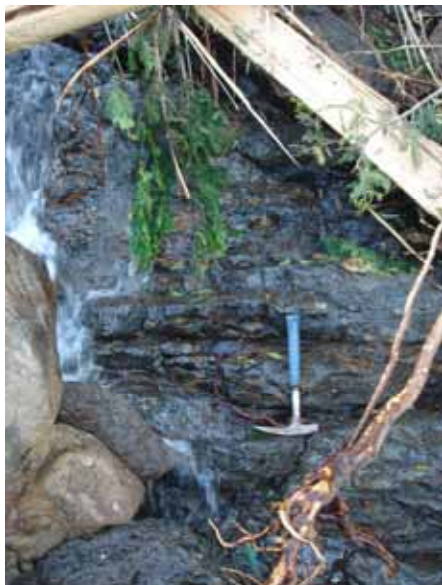
写真 -4

崩壊土砂が埋積した溪流部の露頭(写真 -3 よりも岩盤状況が良好。地質は同じく礫岩~含礫泥岩。地層の走向・傾斜は崩壊面の傾斜方向である北東方向とは斜行する溪流左岸上流側方向 N70E15NW に緩く傾斜している)

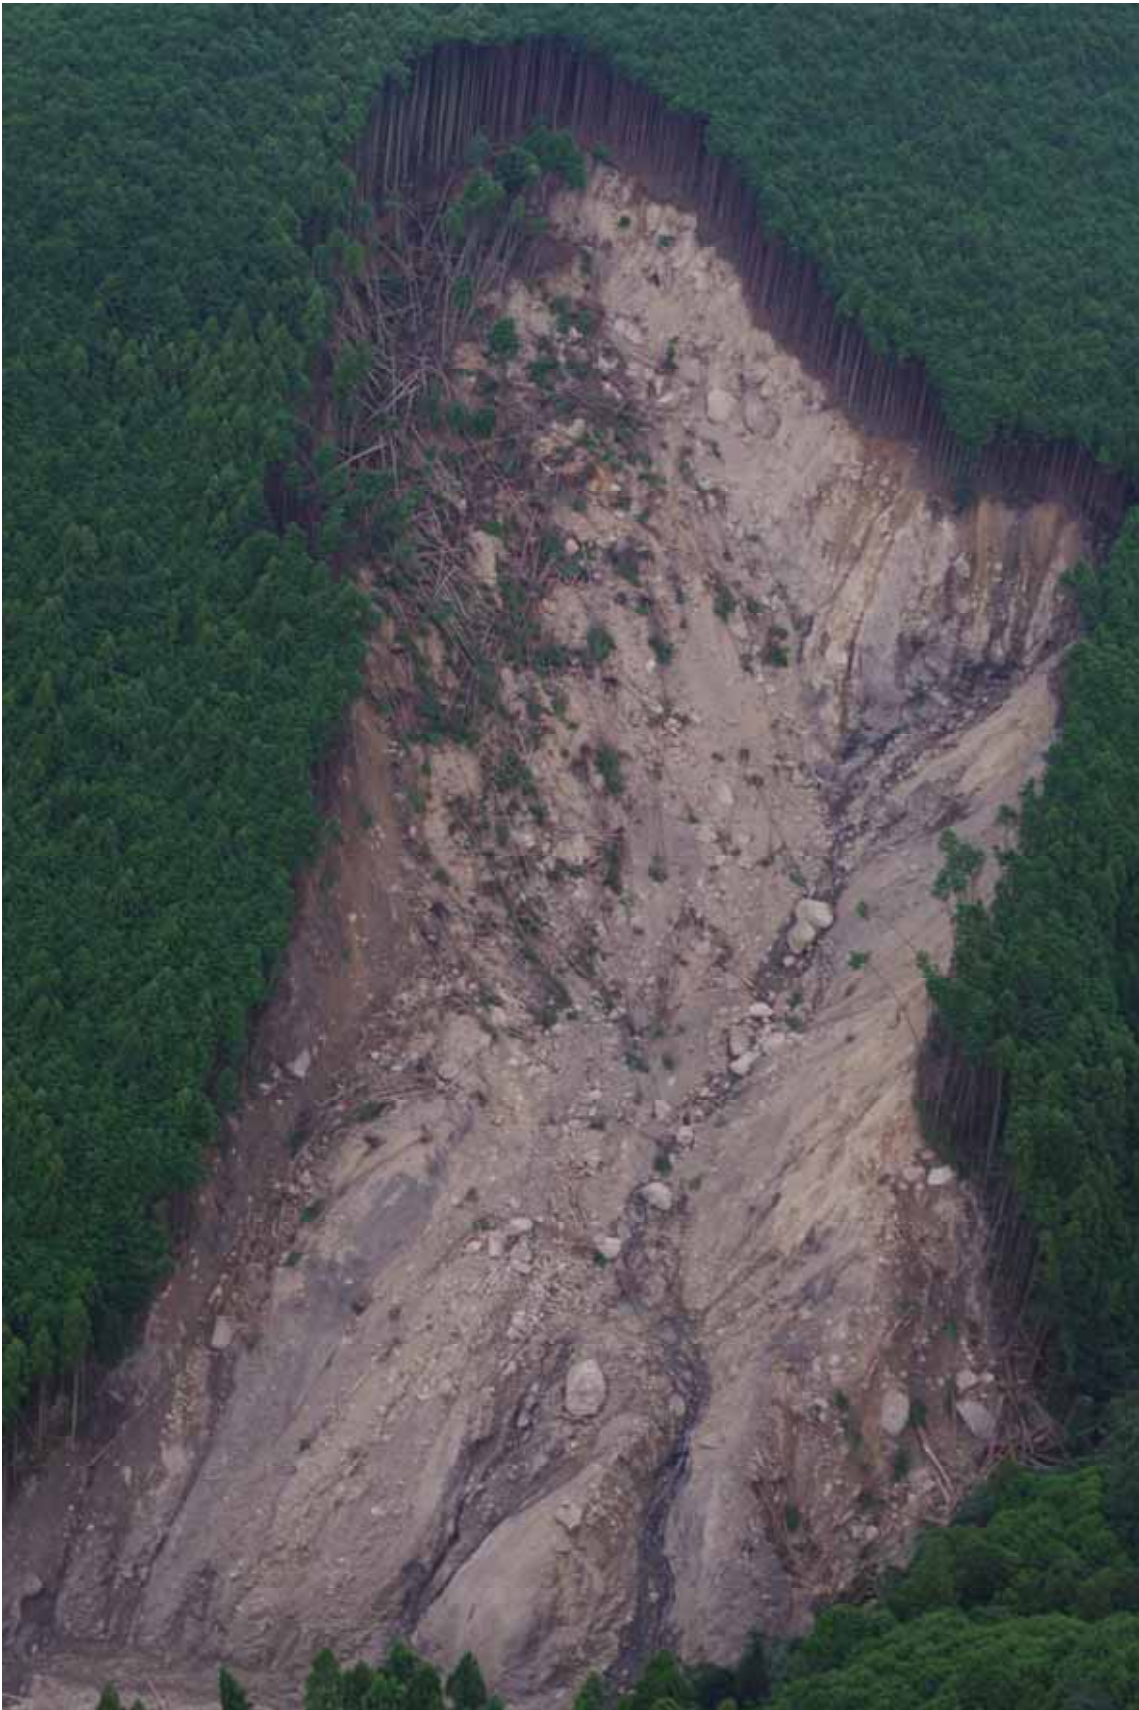
写真 -5 崩壊部（へりより）

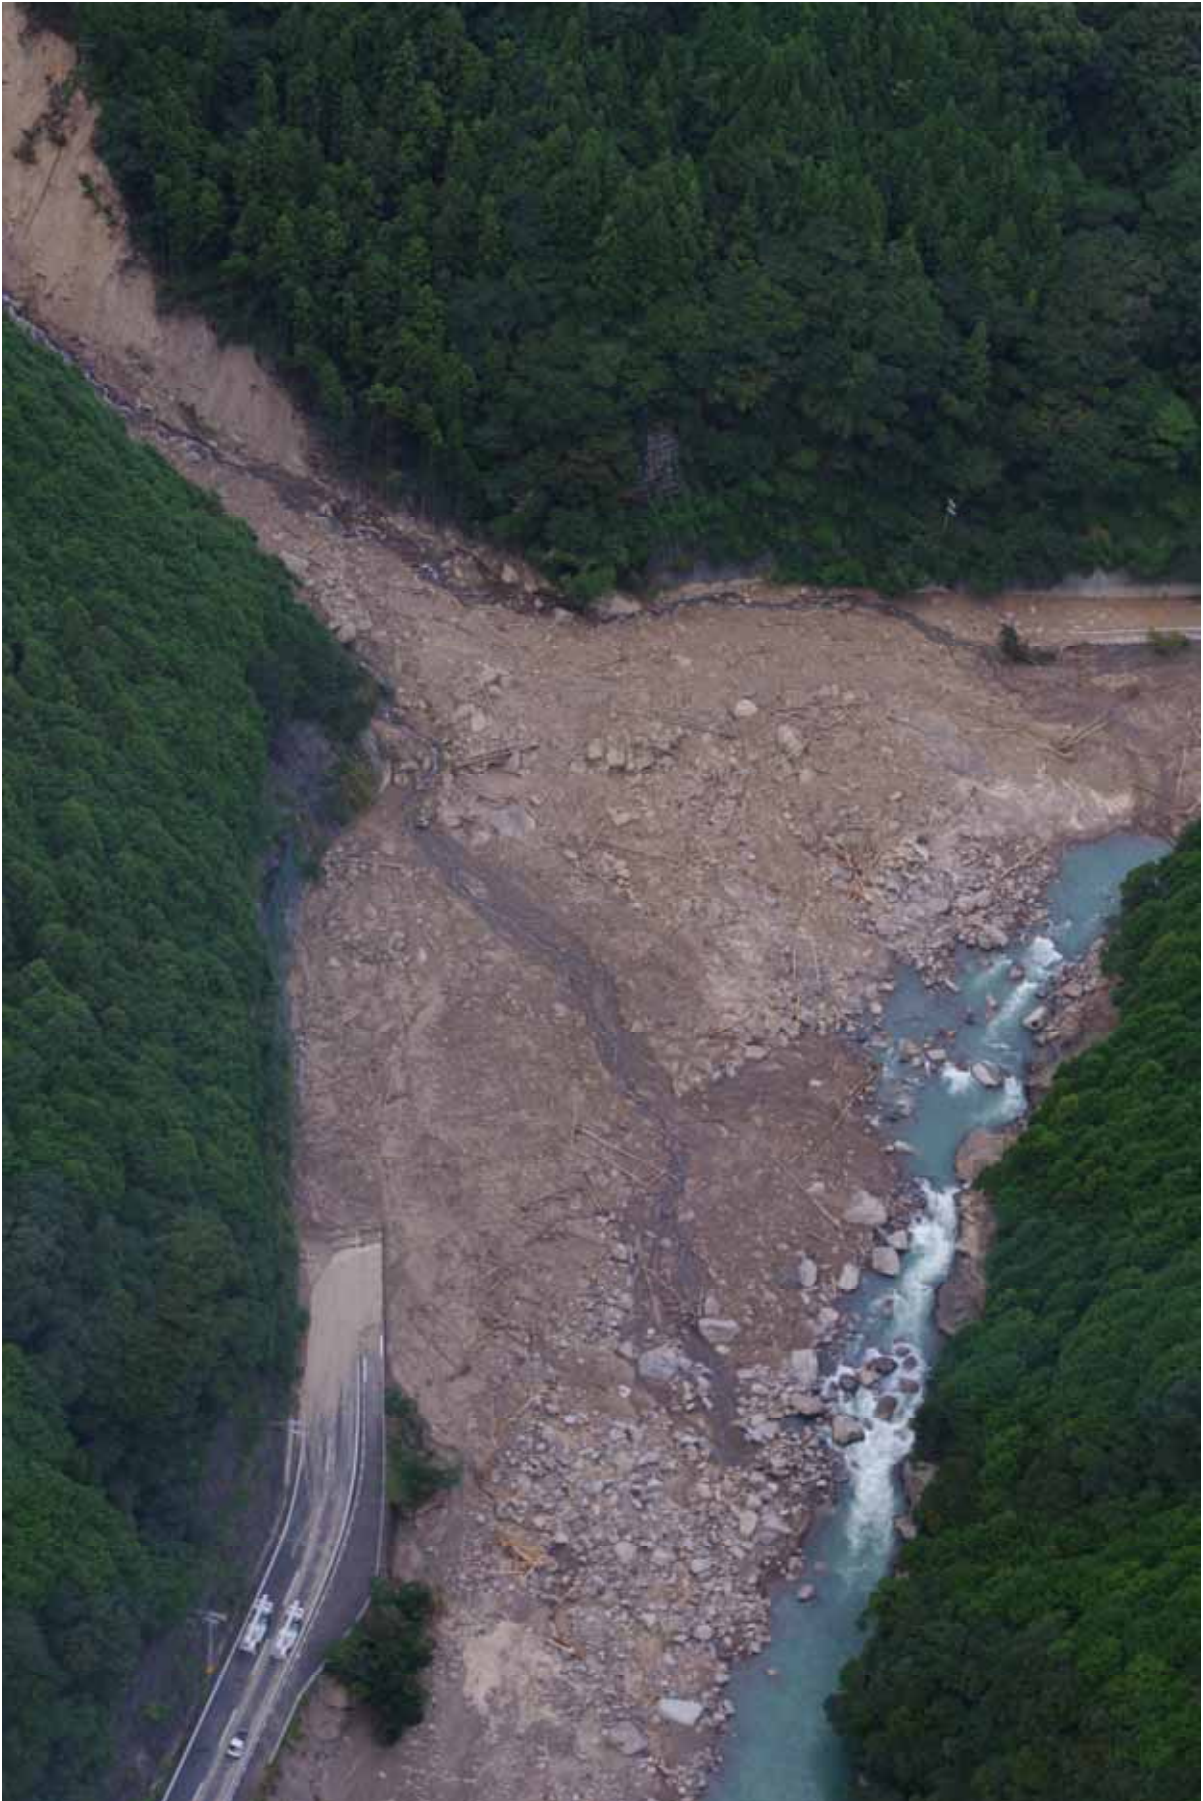
写真 -6 堆積部（ヘリより）

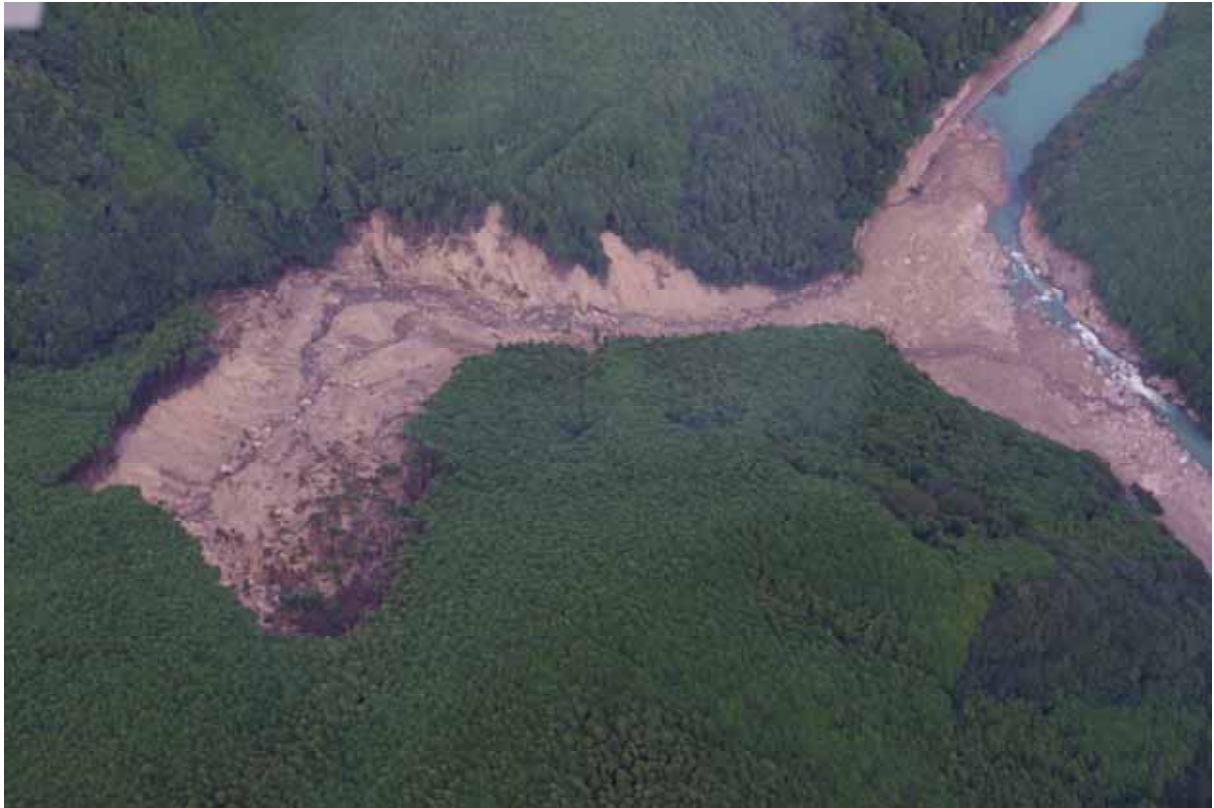
写真 -7 崩壊部対岸の溪流の浸食状況

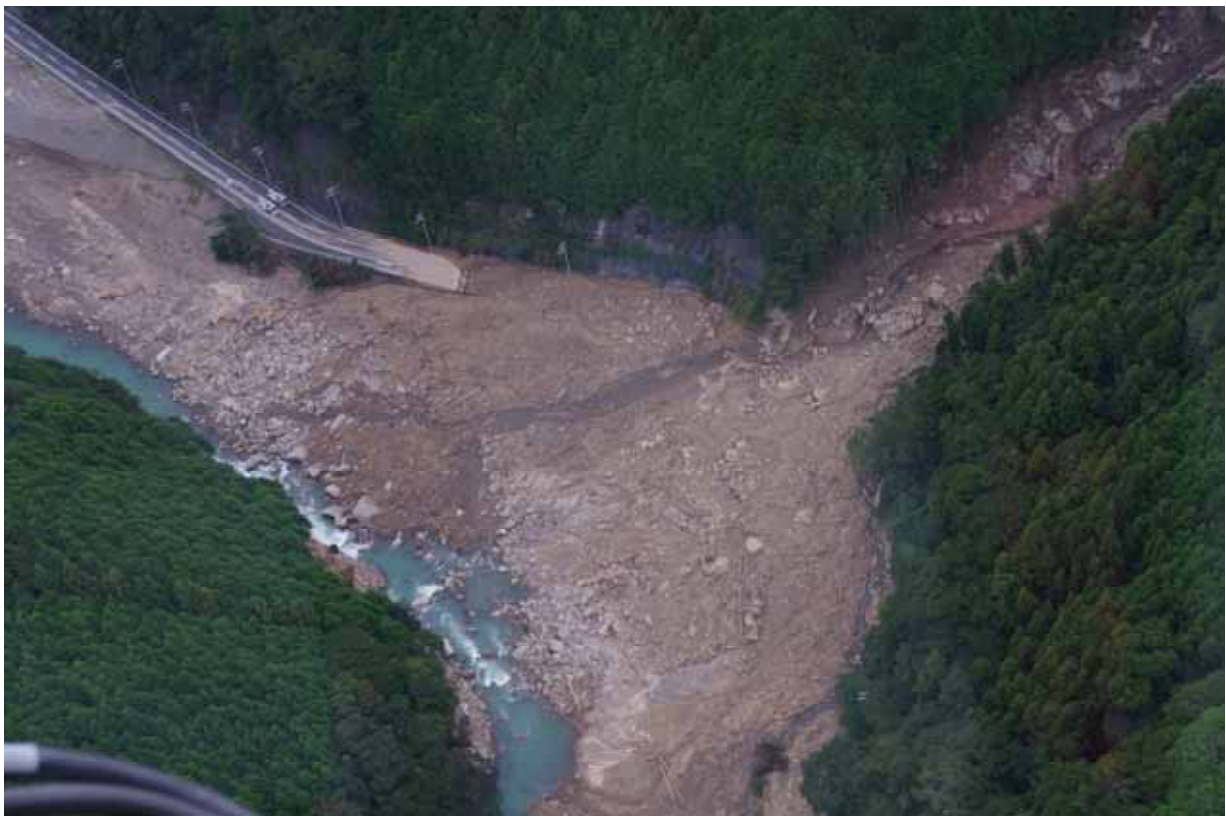
写真 -8 崩壊部側の溪流の浸食・堆積状況

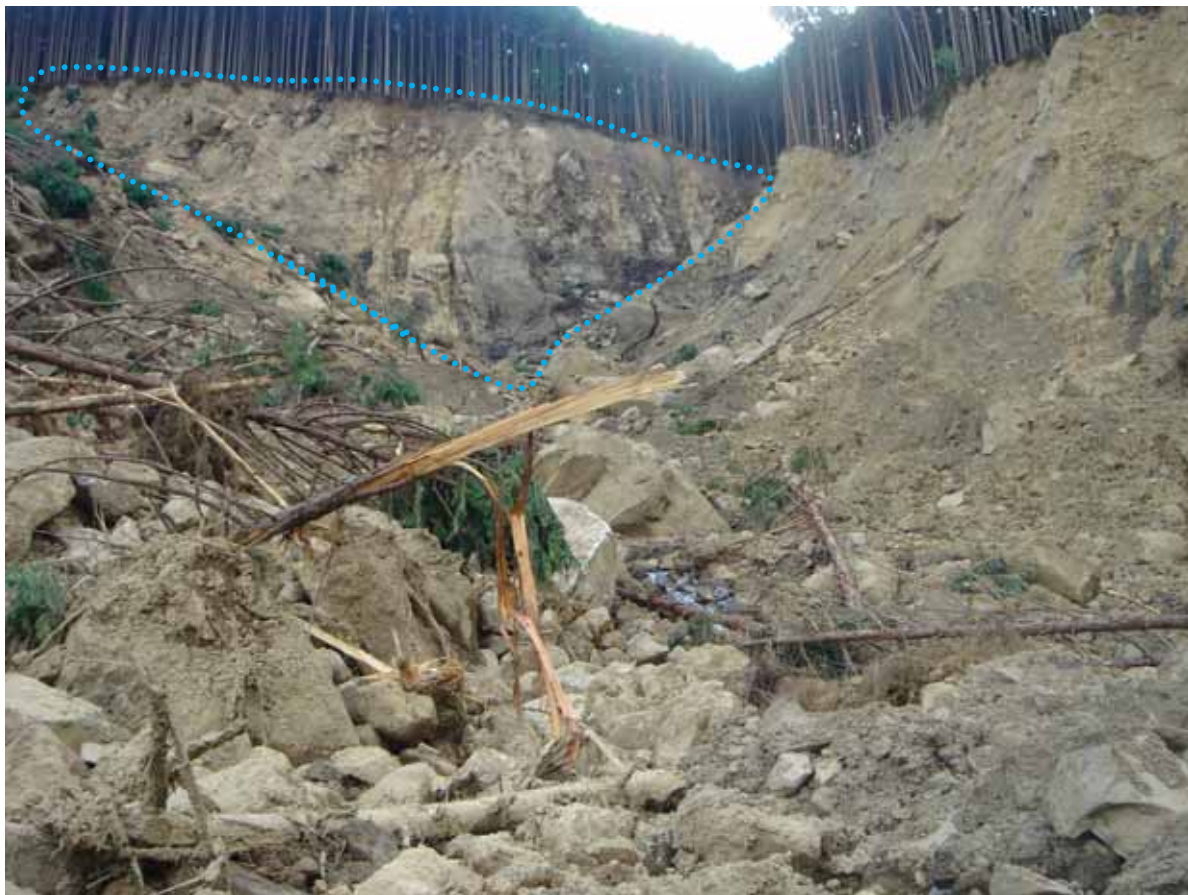
写真 -9 崩壊頭部滑落崖（青点線部）。基盤岩らしきものが見えるが、もともとかなり緩んでいる様子。

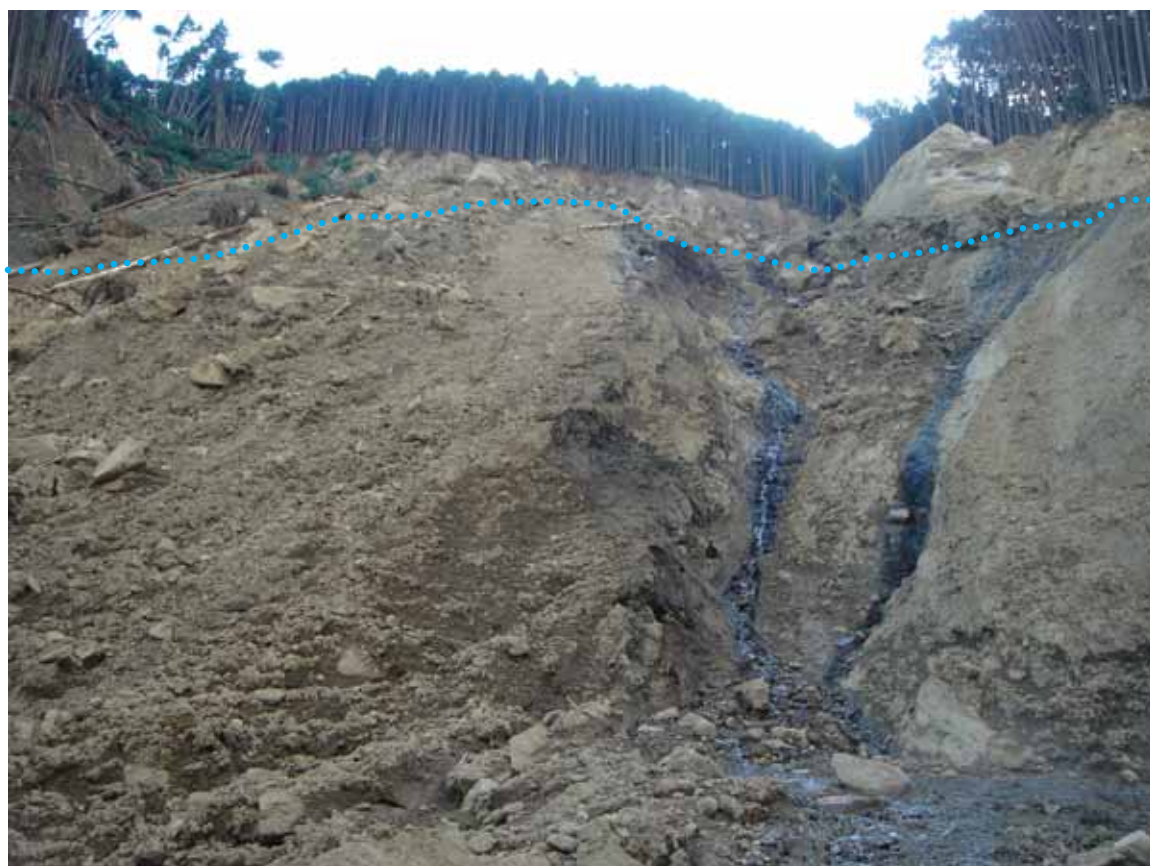
写真 -10 崩壊面（青点線）の直下の急崖と岩盤露頭（水が流れている部分）。（急崖部の位置は断面図参照のこと。岩盤露頭の接写は写真 -3）

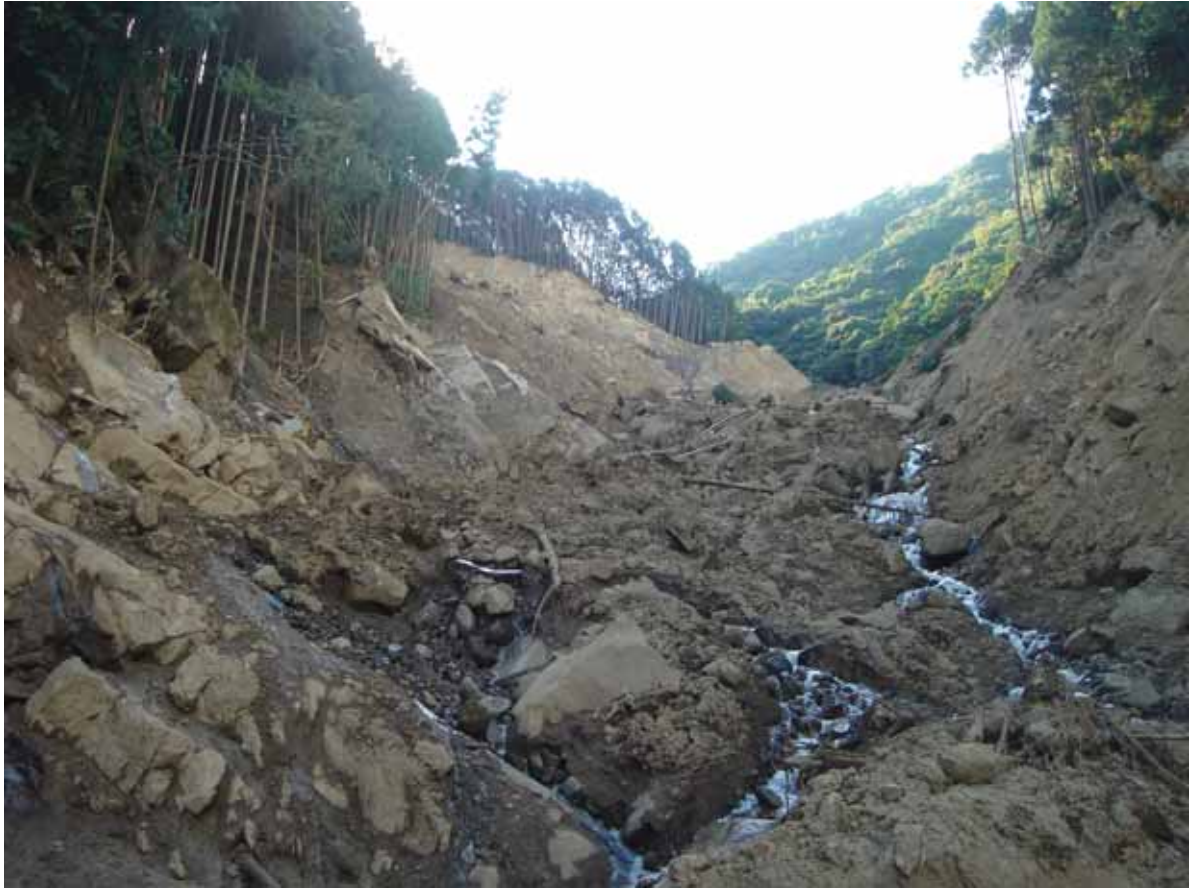
写真 -11 崩壊土砂が流下した溪流部。正面上に崩壊部側壁が見える。溪流は崩土が堆積している。手前左は砂岩・泥岩。(溪流斜め上流方向に傾斜している)

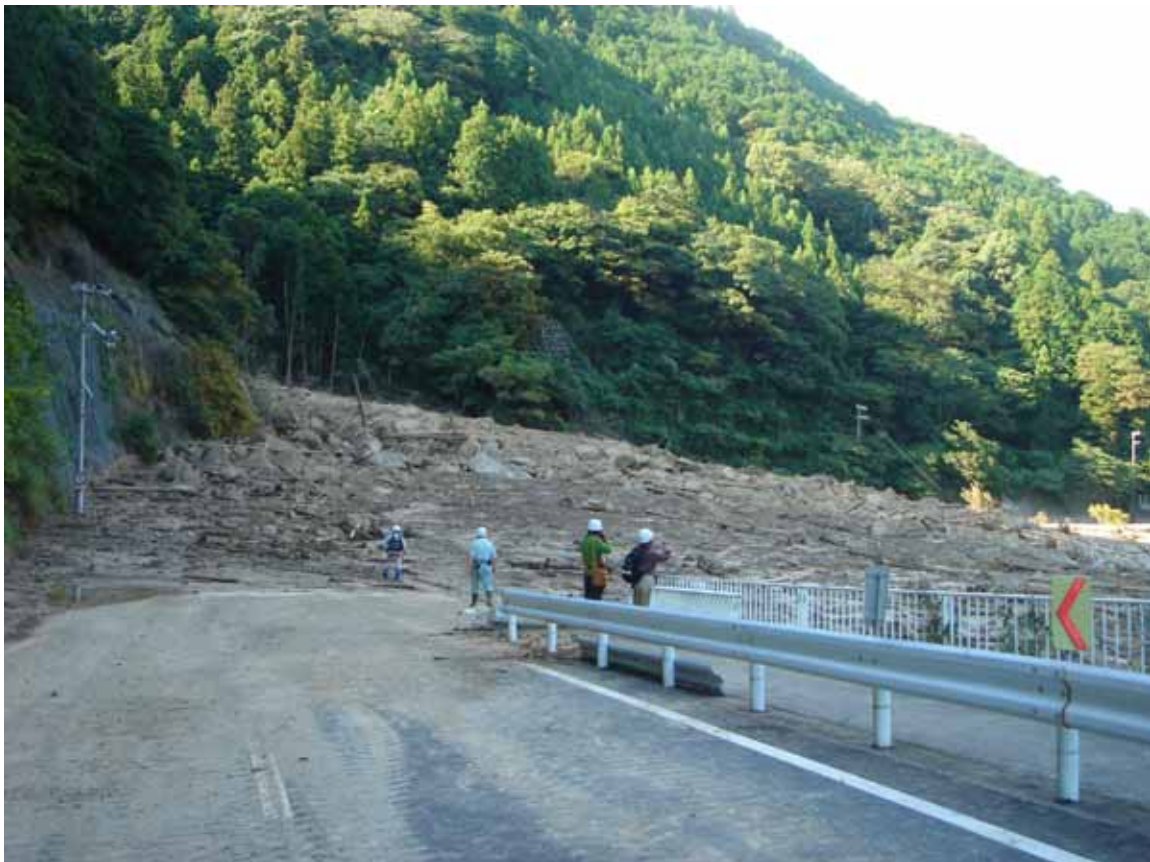
写真 -12 道路への土砂の堆積状況。

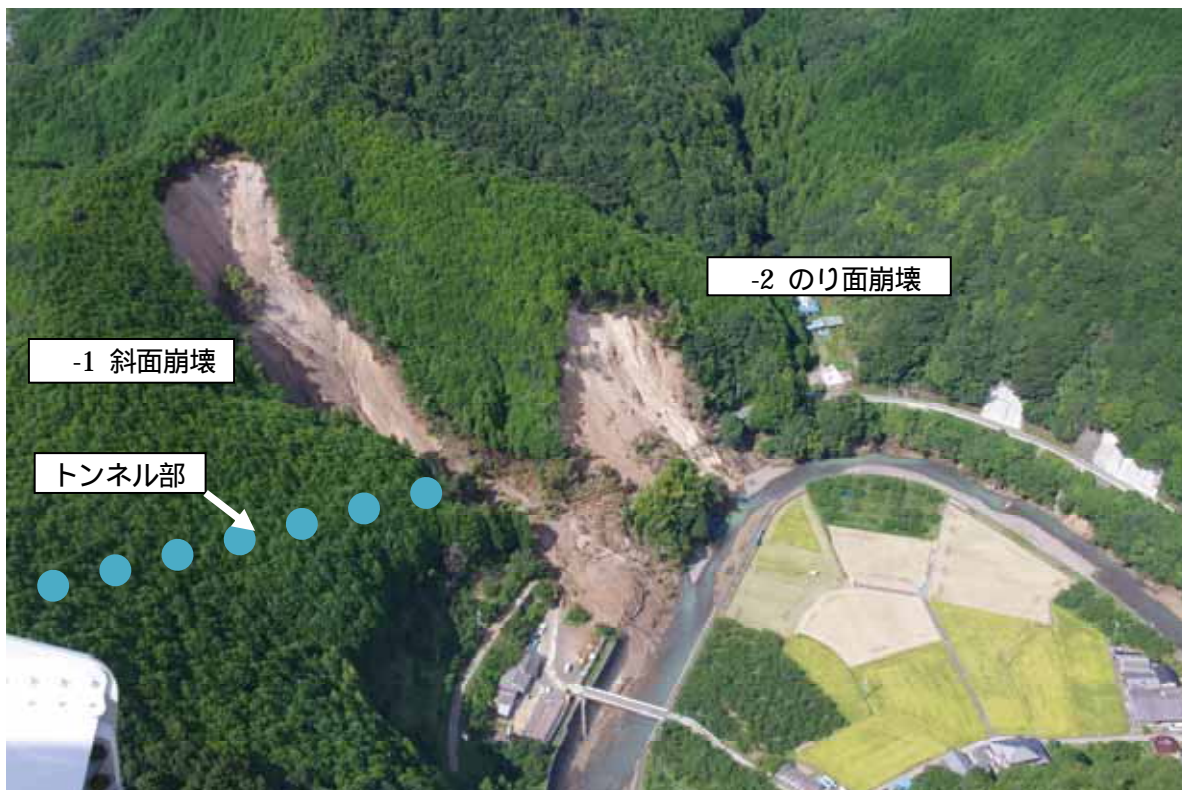
- ・地形地質：地形は急峻な谷型斜面。地質は中期始新世～前期漸新世の音無川層群の砂岩泥岩とされる。
- ・災害形態：深層崩壊（崩壊深さ15m?）、崩壊幅約50m、崩壊長さ約90m（頭部から土砂末端部まで）
- ・崩壊原因：地形的には、谷地形となっており、水が集まりやすかったこと、地質が片理の発達した泥質岩で、傾斜28～35度程度の流れ盤となる粘土化した断層面がすべり面となっているようである。崩壊頭部のすぐ上が尾根なので、降雨がない状況では湧水も少ないが、今回大量の降雨により地下水水位が上昇し、流れ盤の薄い断層等に沿って崩壊したと思われる。
- ・今後の調査、確認事項（二次災害、対策検討等）：崩壊頭部の上部斜面に段差や亀裂がないか確認のこと。また、崩壊面がきわめて急なため、その部分が降雨等で二次崩壊する可能性もある。また、崩壊地内にも崩土が途中で止まっているため、降雨により土砂が出る可能性があるため、不安定な範囲を確認のこと。
- ・対策：応急対策としては、土砂の搬出が考えられるが、上述の通り降雨により土砂が出る可能性がある。このため応急対策時には大型土嚢やH鋼矢板による土留めが必須。降雨時には作業を実施しないこと。恒久対策としては（道路面と崩壊面の位置関係の確認が必要だが）崩壊部は橋梁でとばすことが考えられる（崩壊面がかなり急であるので、今後表層崩壊などが発生する可能性が高い）。崩壊した斜面は山腹工的なものが必要と考えられる。

写真 -1 国道424号 みなべ町法手見トンネル 崩落地写真（ヘリより空撮）
向かって左がトンネル部。

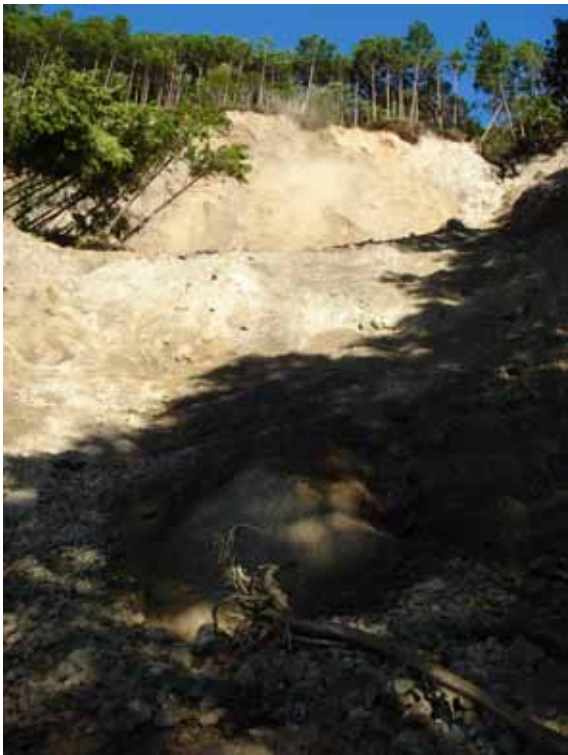
写真 - 2 頭部の状況

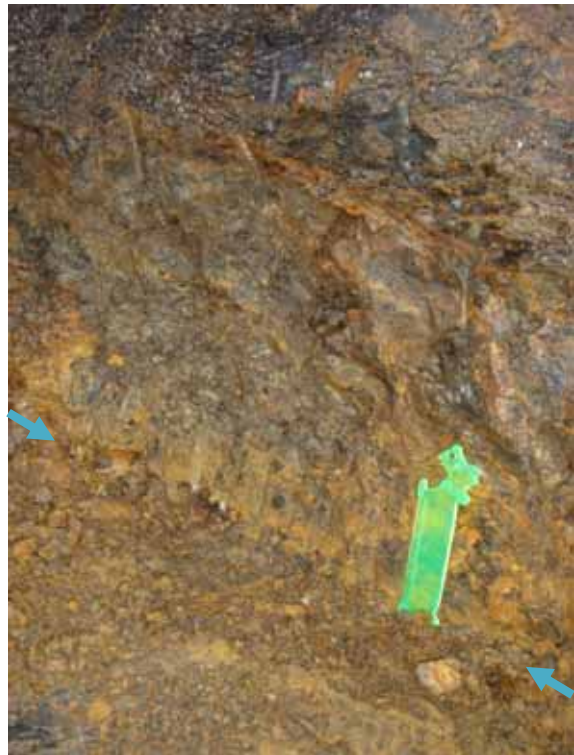
写真 - 3 崩壊面側部の断層面 (黄褐色粘土状。崩壊面となったと推定)

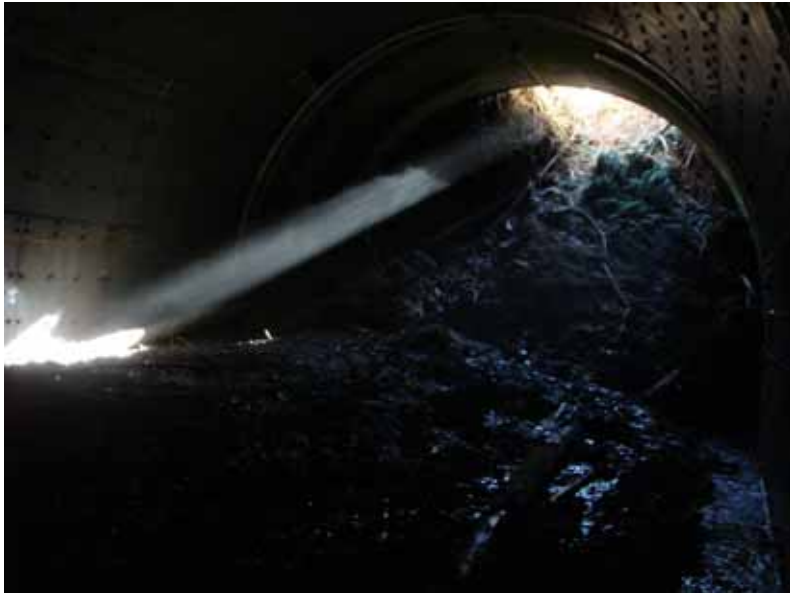
写真 -4
トンネル内の崩壊土砂の堆積状況。トンネルは破壊していないが坑口付近のほとんどを土砂が埋積している。

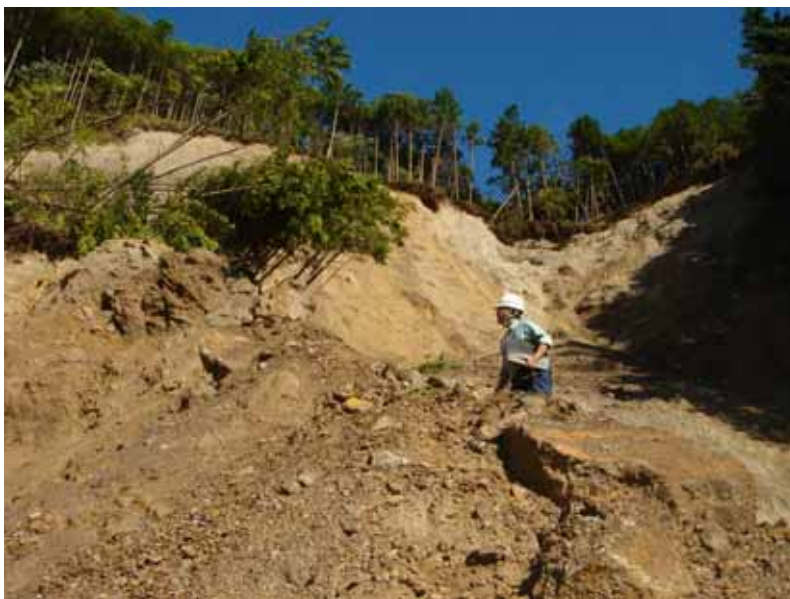
写真 -5
崩壊中央部付近には崩土がかなり残存している。崩壊頭部もわずかにオーバーハングし、風により樹木がゆれて落石が落ちてくる状況。

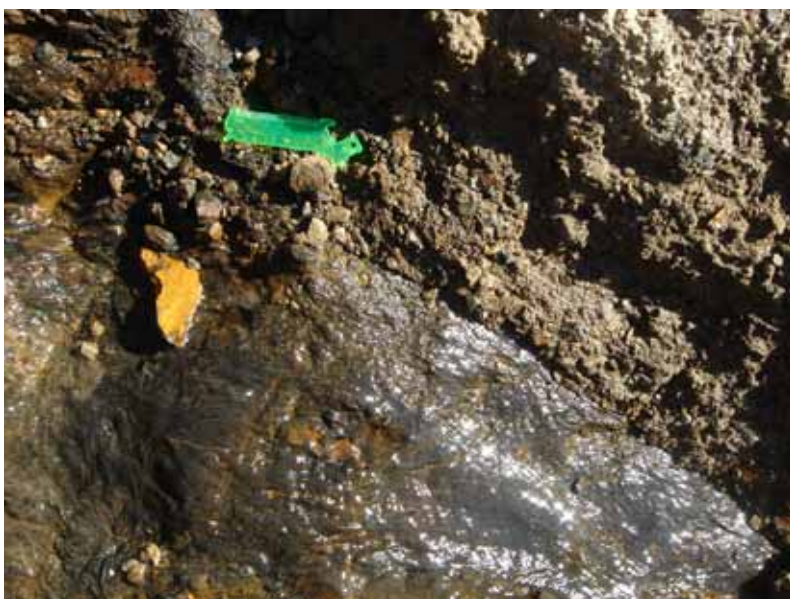
写真 -6
崩壊部中央付近の崩壊面（左下半部。右上は崩土）。
破碎質の泥質岩。

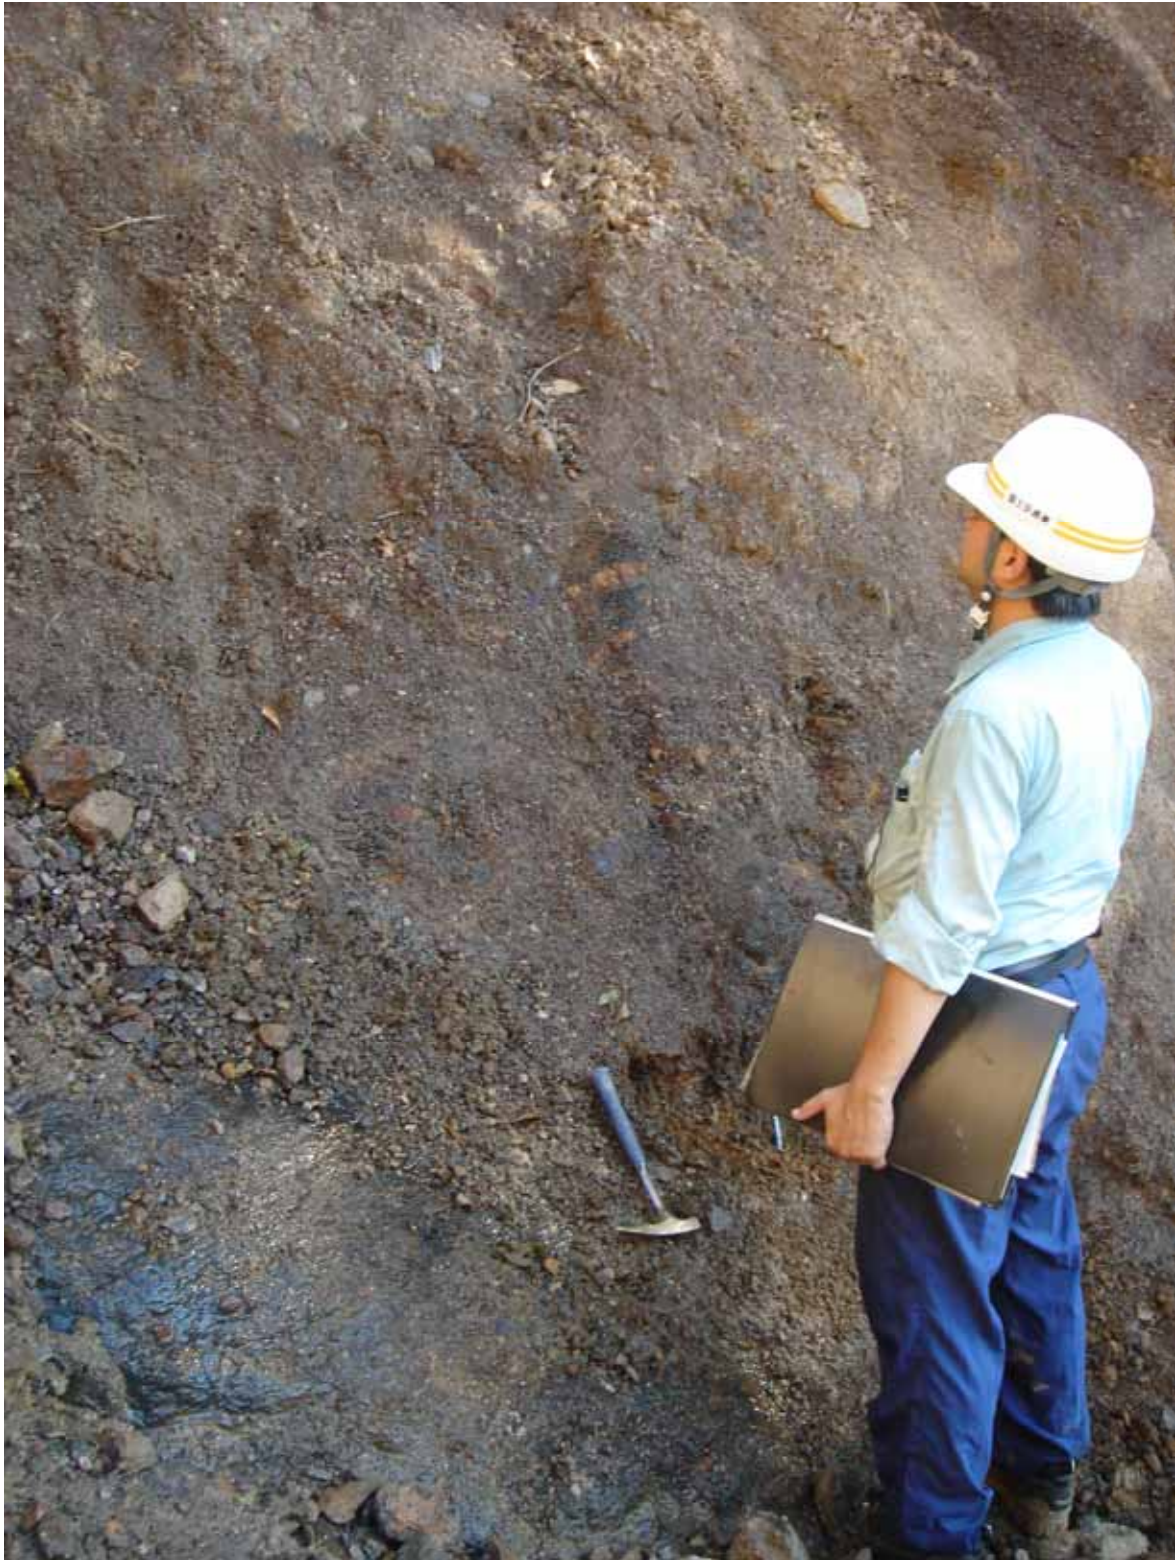
写真 -7 崩壊左側部。ハンマーより下の黒色部が崩壊面。ハンマーより上部は未崩壊部（残存部）である。このことから、崩壊部は、かなり風化・脆弱化した岩盤（破碎質の泥質岩、メランジエカ）であったと推定される。
