平成23年台風第12号災害 道路斜面災害 調査速報（和歌山県班）

国道169号（新宮市熊野川町玉置口（くまのがわちょうたまきぐち）

国道311号 田辺市真砂(まなご)

- 1 : 国道424号 みなべ町法手見(ほてみ)トンネル西側出口(写真左手)

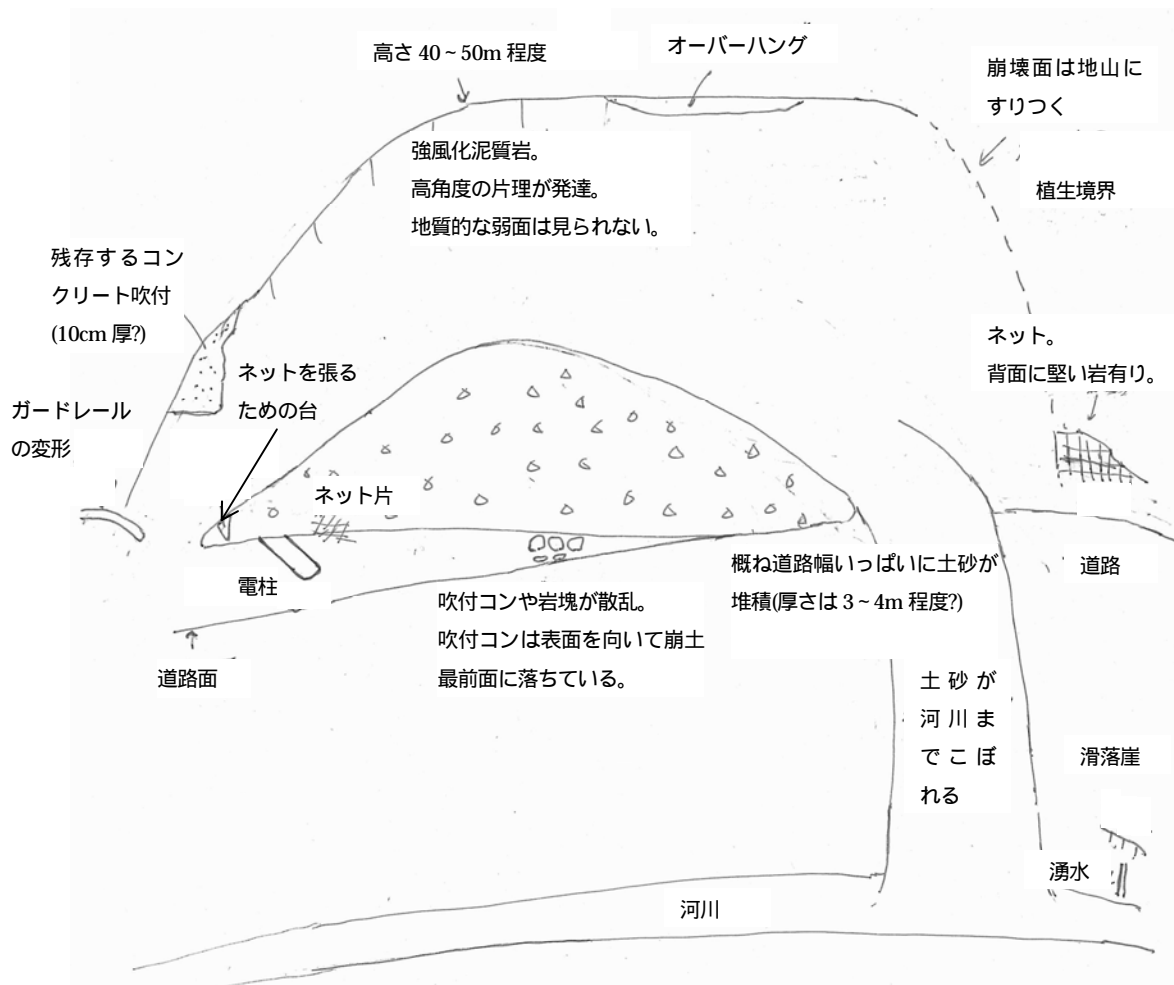
図 -5 国道424号 みなべ町法手見トンネル西側出口より先ののり面 崩落地平面図

- 2 : 国道424号 みなべ町法手見(ほてみ)トンネル西側出口より先ののり面
- ・ 地形地質 : 地形は急峻な谷型斜面。地質は日中期始新世～前期漸新世の音無川層群の砂岩泥岩とされる
- ・ 災害形態 : のり面崩壊(崩壊深さ2～5m?)。崩壊幅約70m、崩壊長さ約50m(頭部から土砂末端部まで)厚さ5～10cmの吹きつけのり面。ネット施工。元ののり勾配は不明だが、崩壊面の勾配が50度以上?とかなり急勾配であることから、それ以上の勾配であったと推定。道路上の崩壊土砂の先端部に吹きつけコンクリートがあることから、吹きつけの途中から滑ったもの(道路面は動いていない)と考えられる。ただし崩壊部の向かって右手側には吹きつけはなくネットのみを施工。
- ・ 崩壊原因 : 地形的には尾根型地形を切り土したのり面で、吹きつけ裏は風化した泥質岩(一部砂質岩)となっている。この風化部(緩み部)が浅い深さで崩壊していることから、降雨により風化部に地下水がまわり、弱い風化部が崩壊に至ったと推定。
- ・ 今後の調査、確認事項(二次災害、対策検討等) : 崩壊頭部の上部斜面に段差や亀裂がないか確認のこと。また、崩壊面がきわめて急なため、その部分が降雨等で二次崩壊する可能性もある。また、崩壊地内の向かって右側には崩土が途中で止まっているため、降雨により土砂が出る可能性があるため、不安定な範囲等を確認のこと。
- ・ 対策 : 恒久対策としては、崩壊部上部から整形しつつ切り直し、のり砕工。必要に応じてロックボルト等。応急的には(上部斜面の安定性を確認した上で)土砂排除、H鋼矢板で片側のみ緊急車両通過など検討。

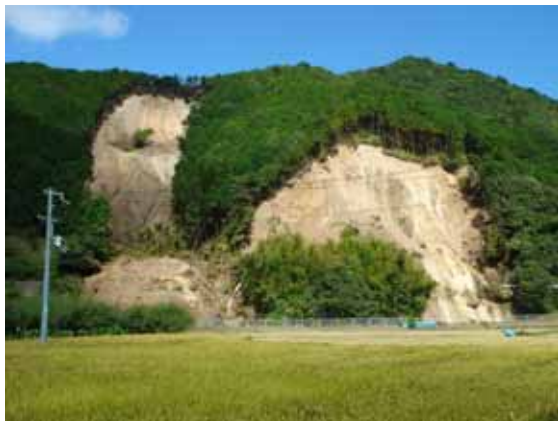
写真 -8 対岸から (左は -1 崩壊)

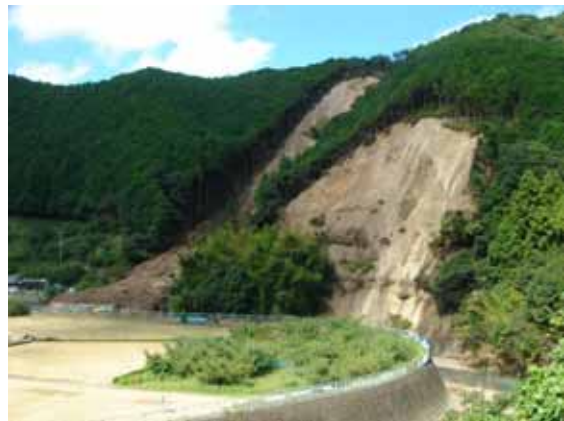
写真 -9 西側から (崩土が道路をオーバーフローしている)

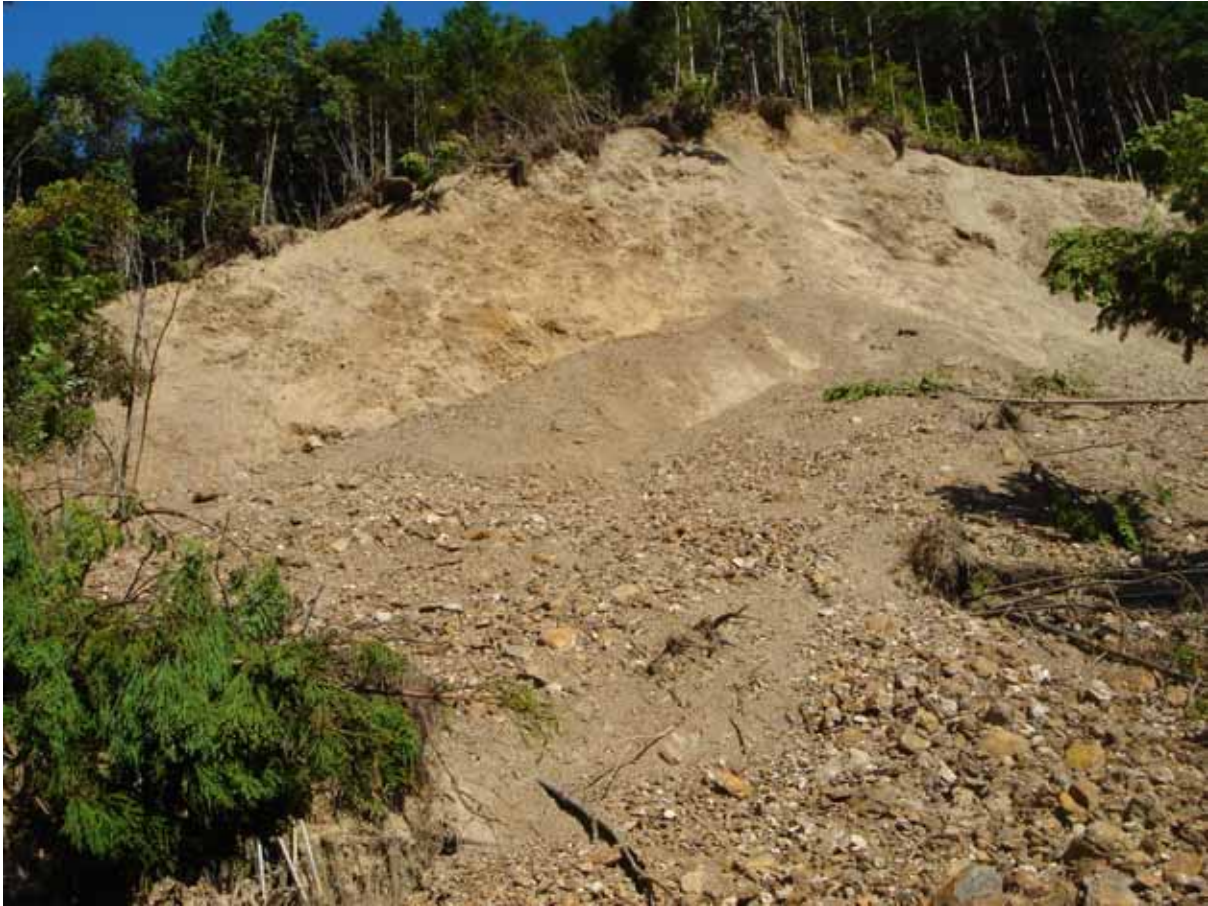
写真 -10 崩壊頭部の状況。強風化・破碎質の泥質岩や砂岩からなる。層理面構造が不均質でありメランジェか。

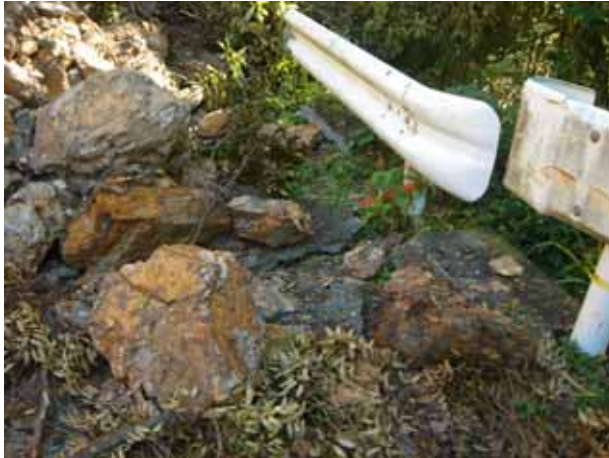
写真 -11

崩土は道路（幅7m程度）をほぼ埋積。川側ガードレールの近くには吹き付け（厚さ5～10cmとばらつきあり）が散乱する。道路に変形がないことや吹き付けが崩土先端に散乱した上に崩壊土砂が覆うことから、崩壊面は道路下ではなく、吹き付けのり面の途中を下面とすると考えられる。また、崩土量から、それほど深い崩壊ではないと考えられる。崩壊形状からみて、崩壊深は2～5m程度の強風化部と推定される。

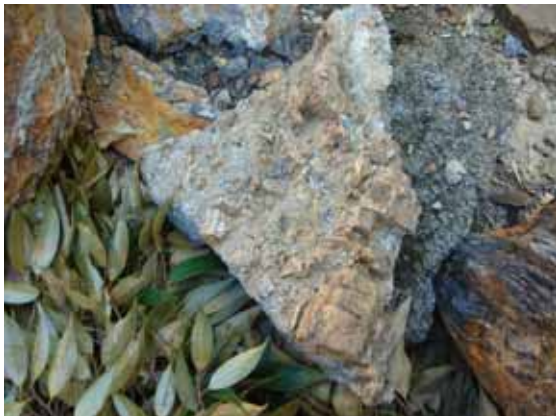
写真 -12

吹き付けの裏面には風化した泥質岩の破片が付着していることからのり面の裏の地山は風化した泥質岩であったと推定される。

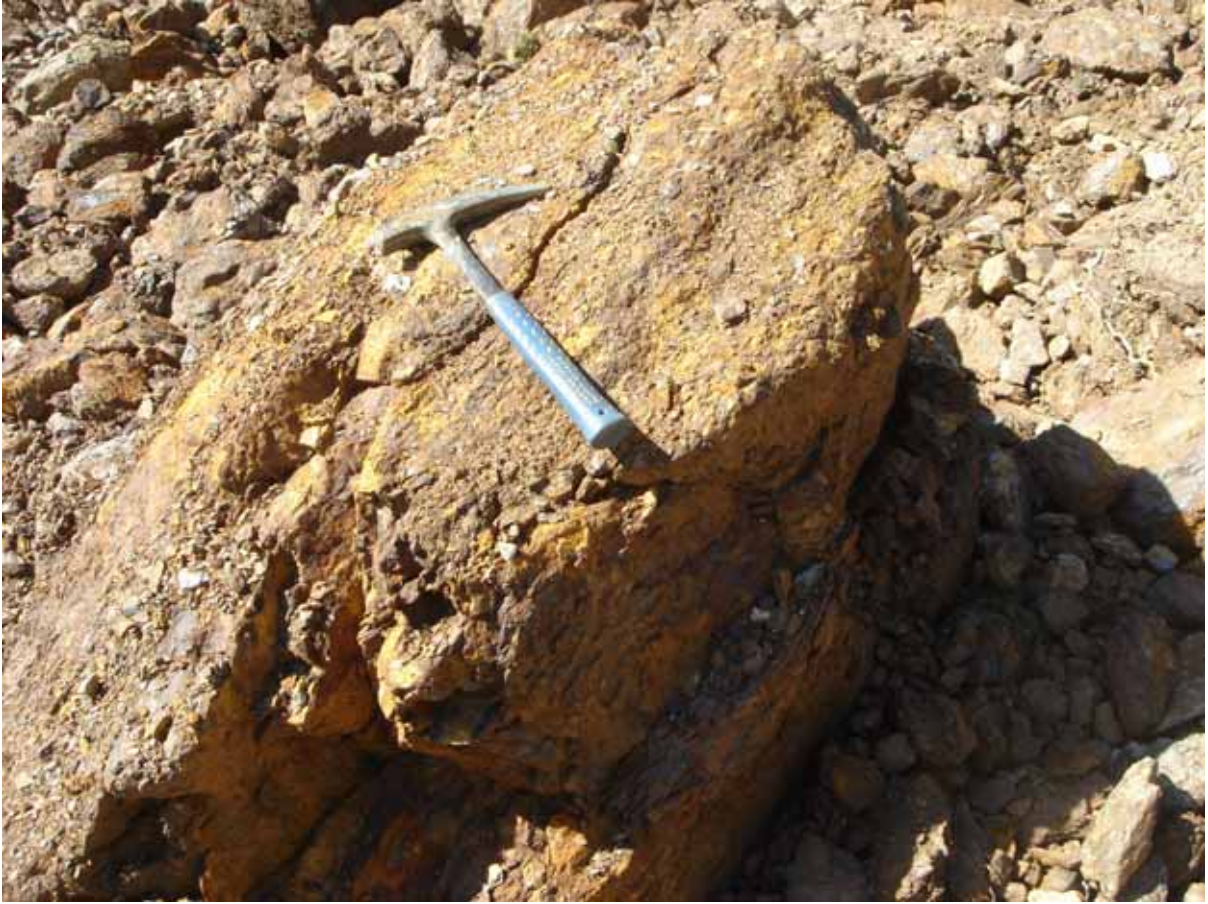
写真 -13 崩壊した岩塊の岩相 泥質岩が細片化している。
