CAESARの臨床研究事例

独立行政法人土木研究所
構造物メンテナンス研究センター

CAESAR 臨床研究事例 目 次

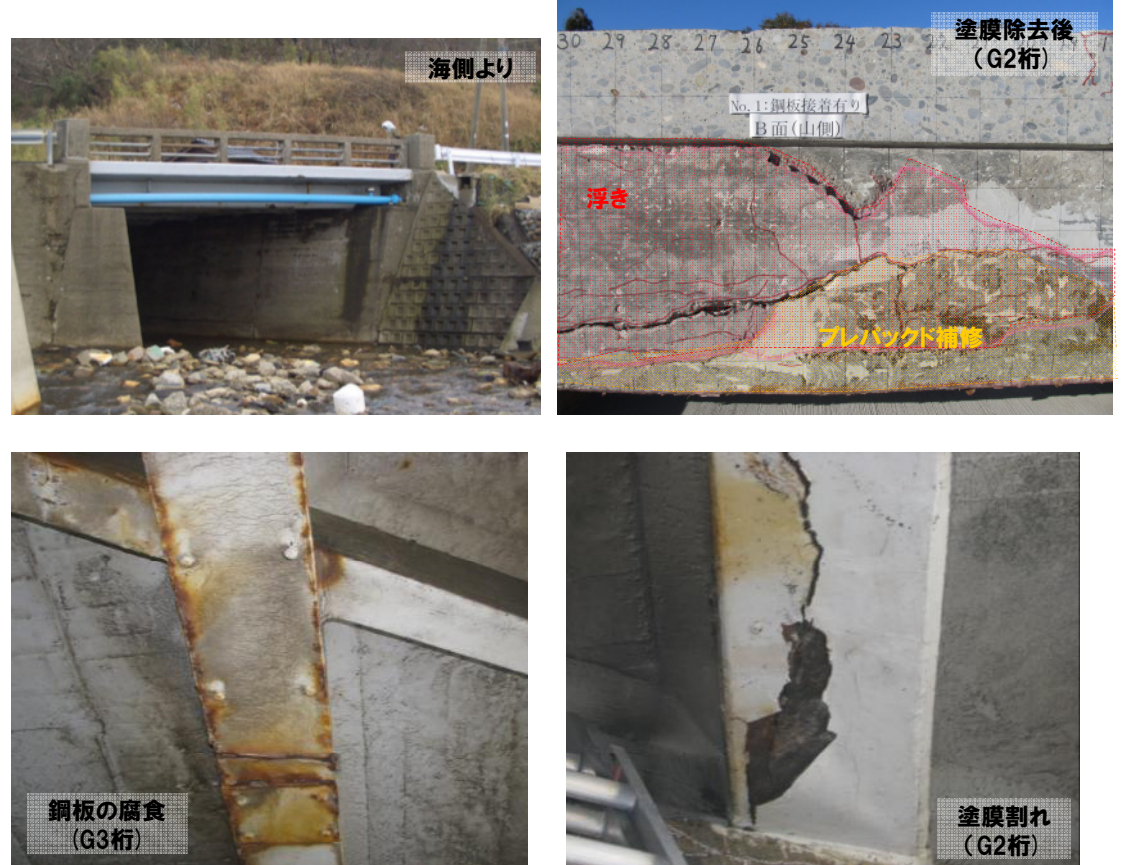
◇プレパックド断面修復・鋼板接着・表面保護するも、再劣化
 ◇LCCの比較により撤去
 ◇鋼材位置塩化物イオン量: 5.7kg/m³

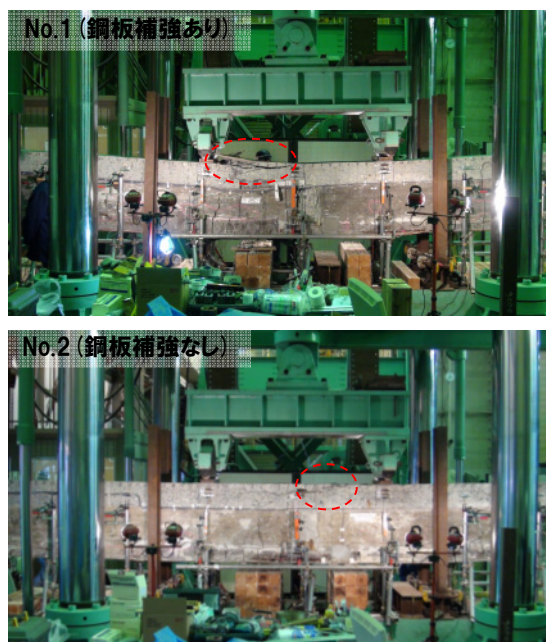
- ・鋼板接着に耐荷力増加の効果がない
 →鋼板の接着方法に問題
- ・プレパックド、鋼板に剛性を高める効果

載荷試験後の破壊状況

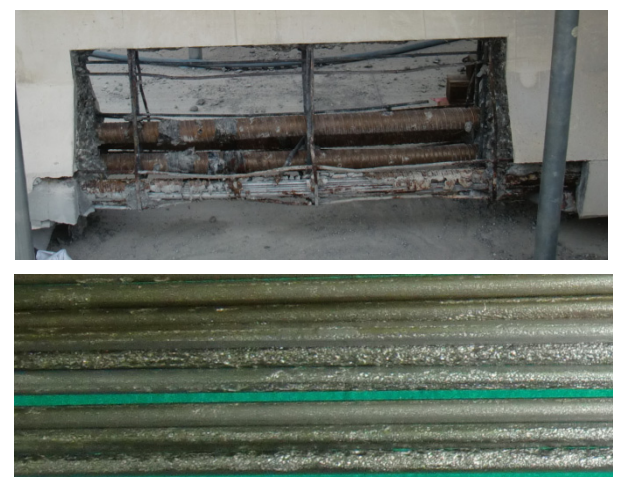
撤去桁下桁の解体調査
PC鋼線の腐食による断面減少の状況

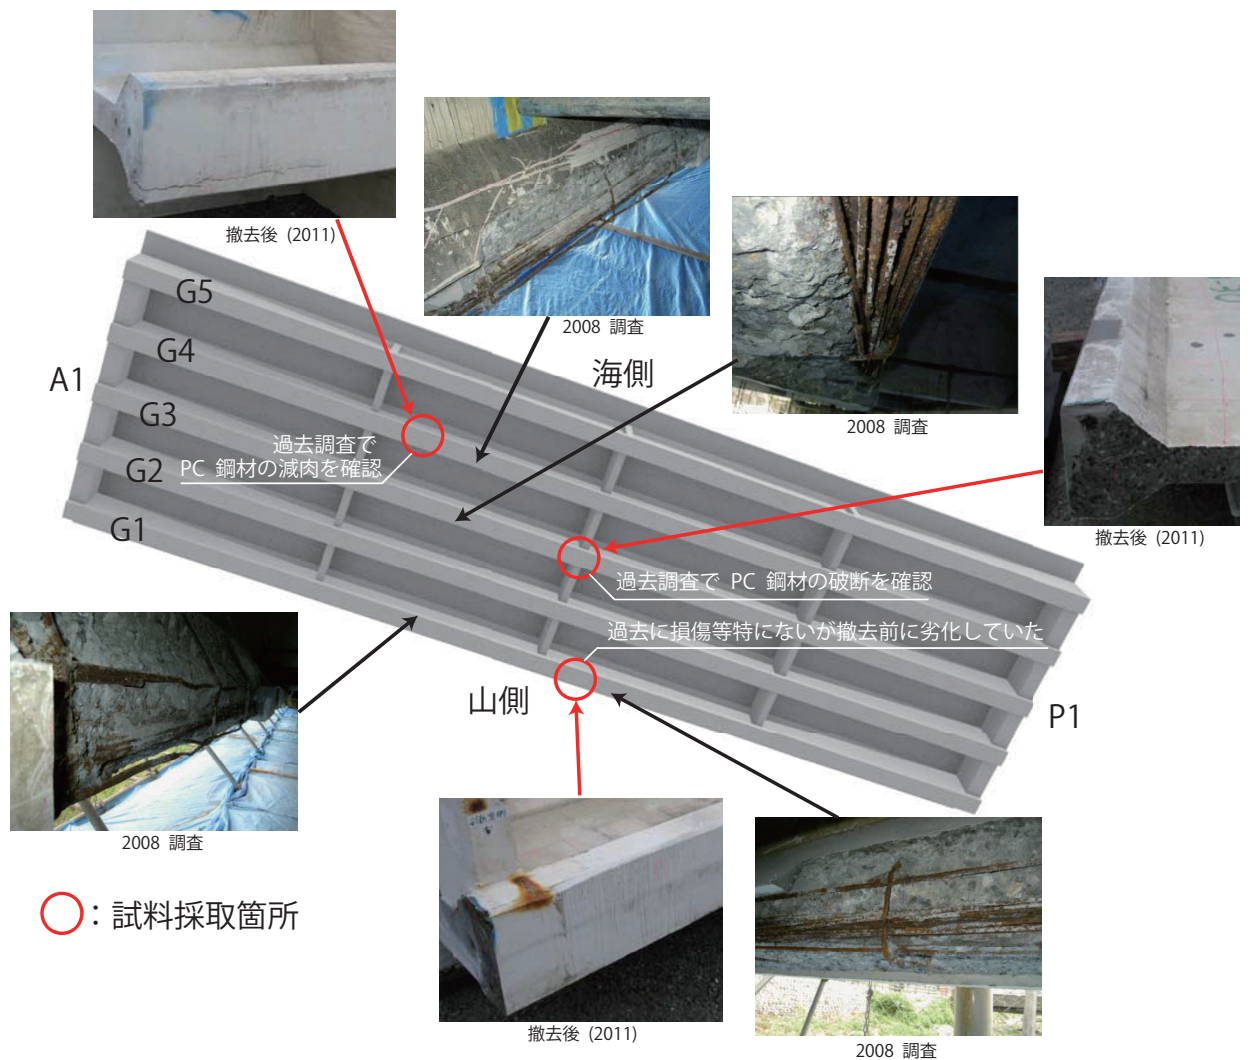
破断の確認されたようなケーブルでは高い腐食率を示す一方、近傍の他のケーブルでは腐食率はそれほど高くはない。

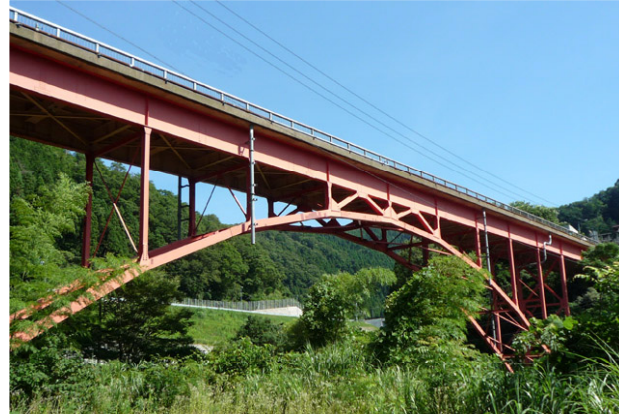
46年間供用, 疲労・腐食損傷に対し補強対策を実施

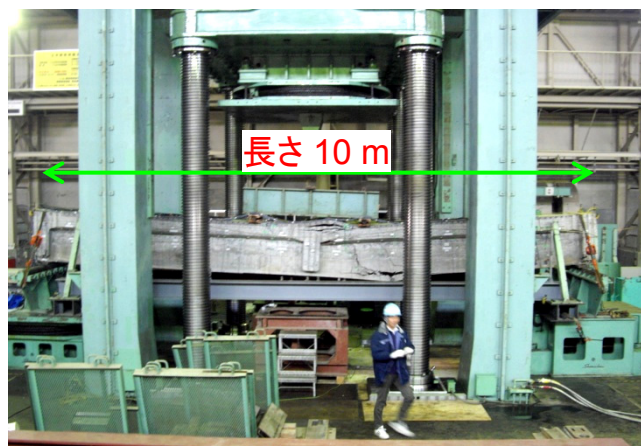
載荷試験後の破壊状況

- ・添接板の破壊により鋼板接着の補強効果が発揮されなかった
 - ・劣化により、RC桁の曲げ耐荷力が計算値の90%に低下していた
- 劣化調査等、引き続き調査中

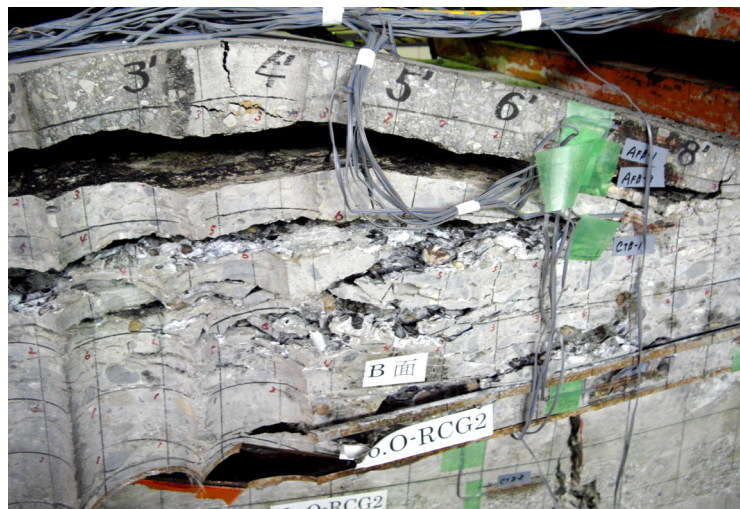
圧壊付近の上フランジ側面の状況

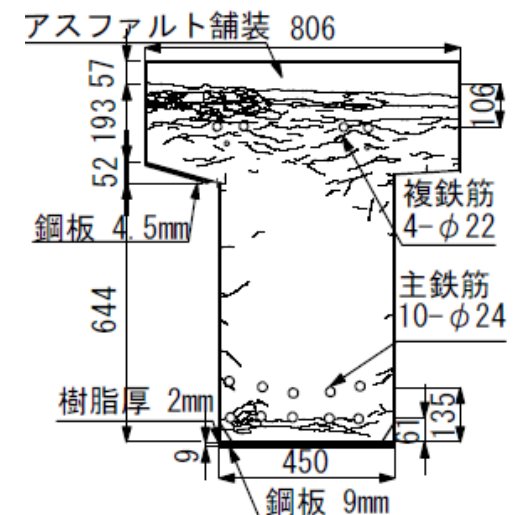
主桁断面 (b-b断面)
上フランジ(床版)の劣化が著しい。

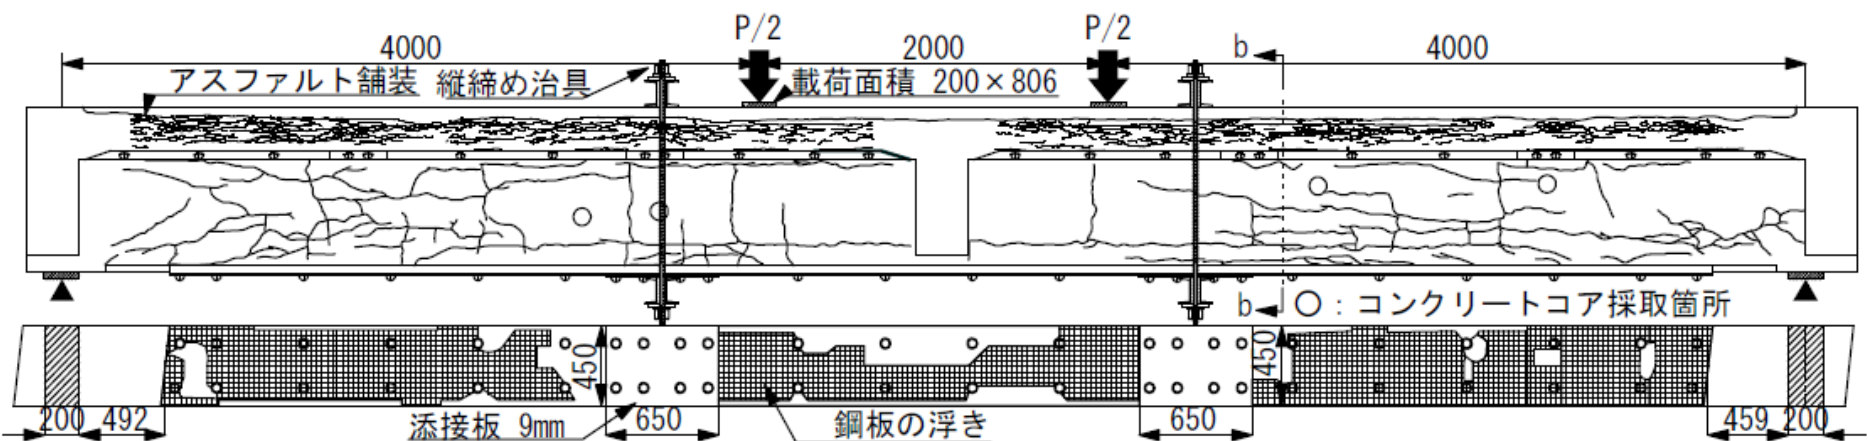
供試体 S2 (第1 径間外桁)

主桁の劣化によるひび割れ

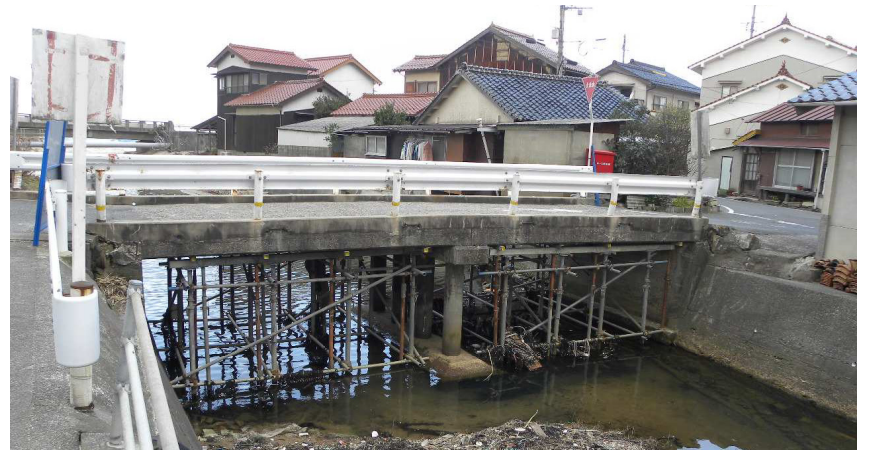
床版下面の剥離

主筋の腐食

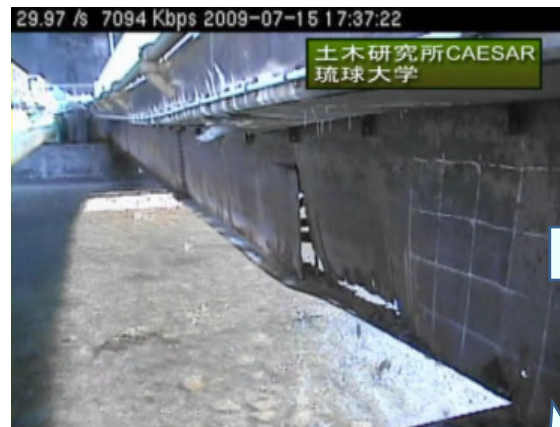
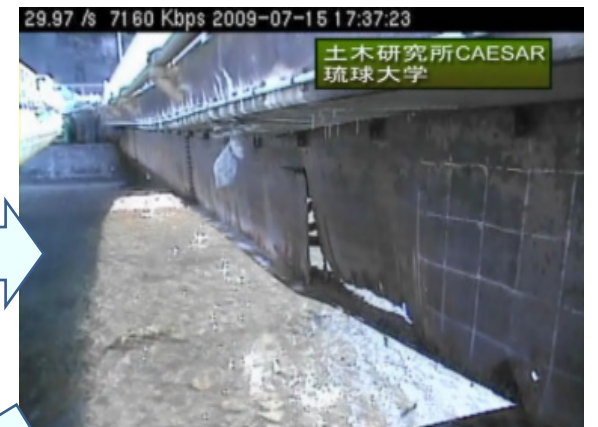
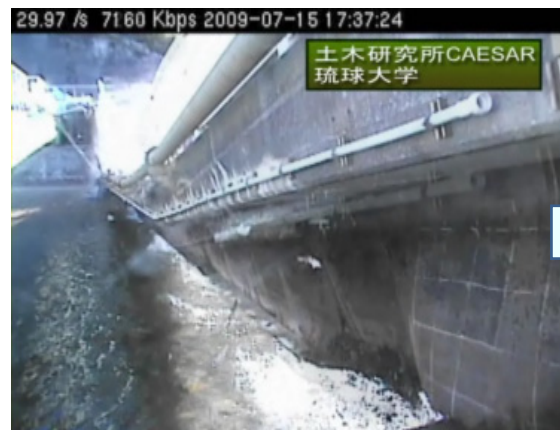
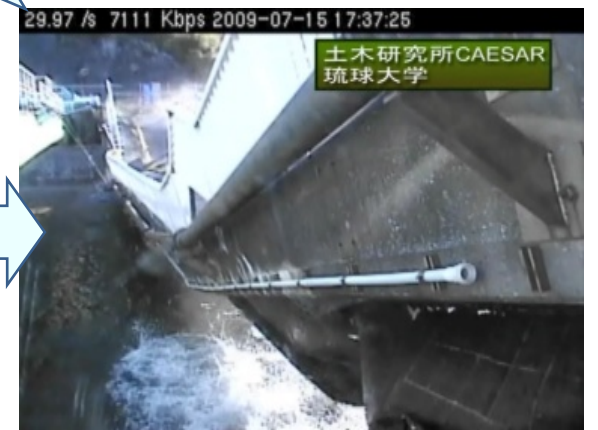
28年供用, 各所に著しい腐食損傷, 2009年に崩落

崩落の瞬間のカメラ画像

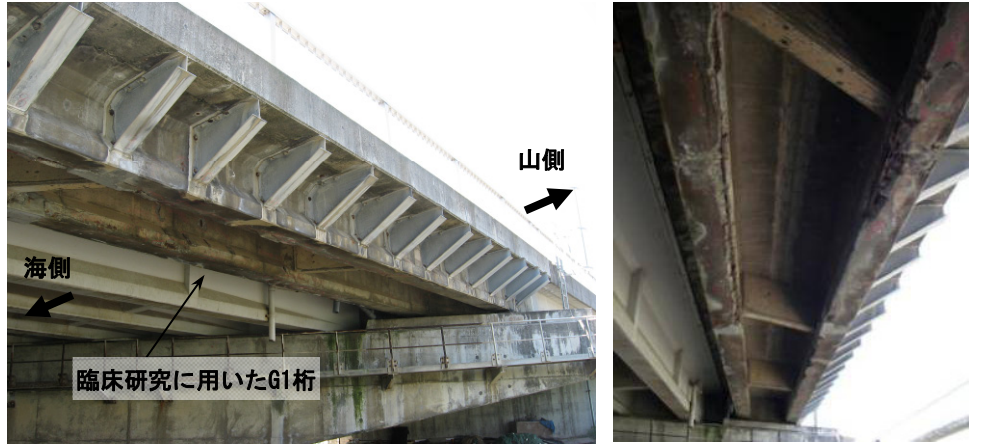
- ◇塩害による鉄筋腐食により剥落し、全体的に断面損傷
- ◇詳細調査(H21)により、PC鋼材の素線破断(8本のうち2本)を確認
- ◇LCCの比較により撤去

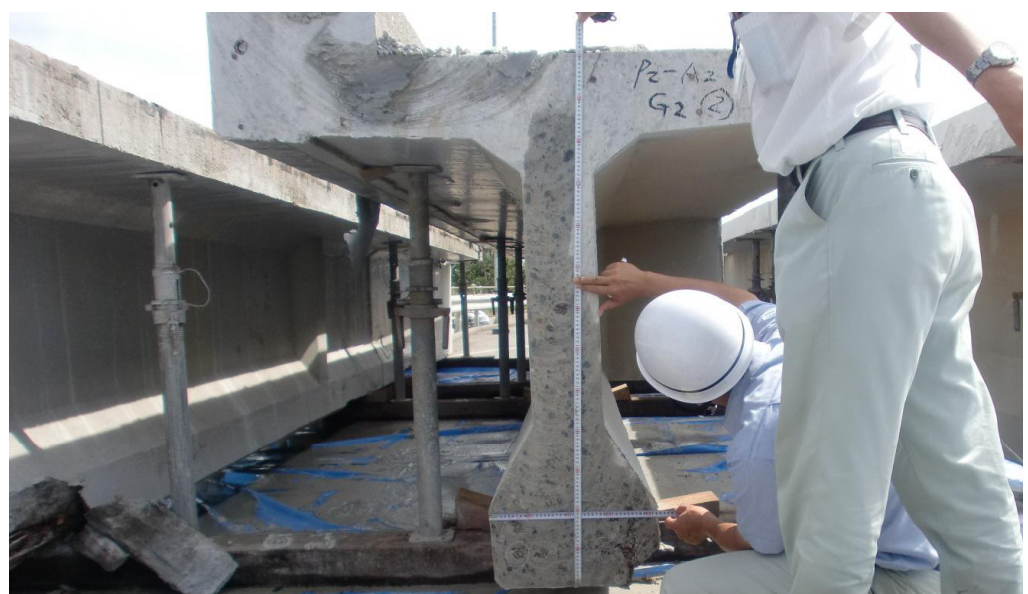
- ・調査箇所の90%はグラウトの充填が良好
- ・上縁定着ケーブルでウェブ内に未充填が見られた。
- ・未充填箇所の鋼材腐食は見られなかった。

桁切断面の調査状況

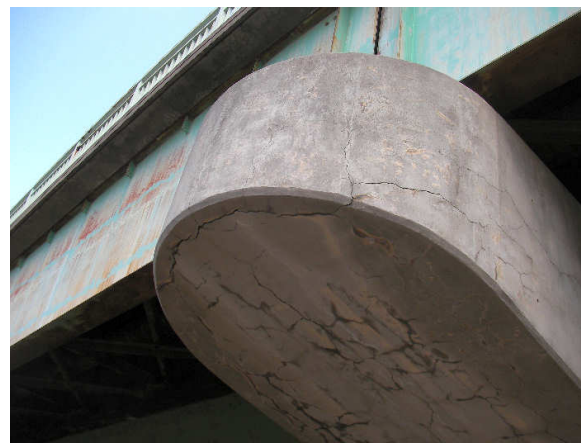
橋脚はり部(歩道橋側)

アルカリ骨材反応によるゲルの滲出

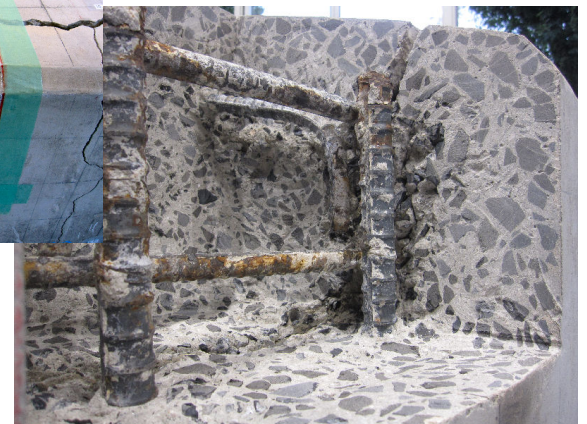
- ・表面のひび割れ幅は大きいですが、連続したひび割れは概ねかぶりの範囲にとどまった。
- ・ただし、内部も弾性波伝播速度が低下することを確認
- ・ひび割れ幅が特に大きい部位は配筋のディティールが適切でなかった

ひび割れが顕著な部位のはつり調査

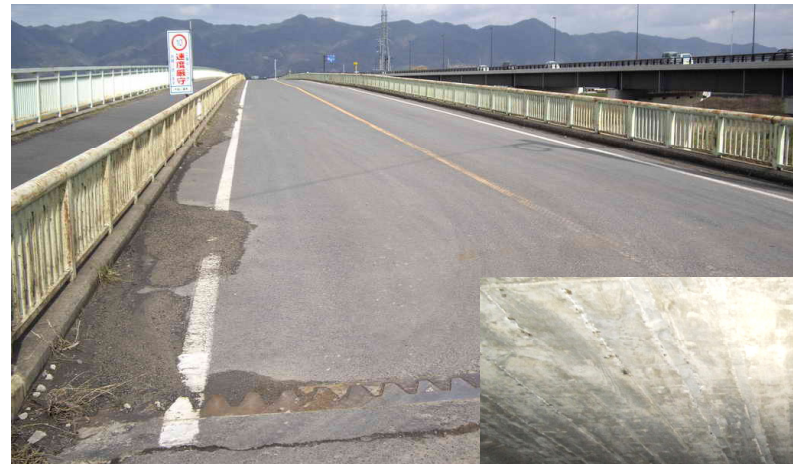
床版の顕著な劣化は見られなかった

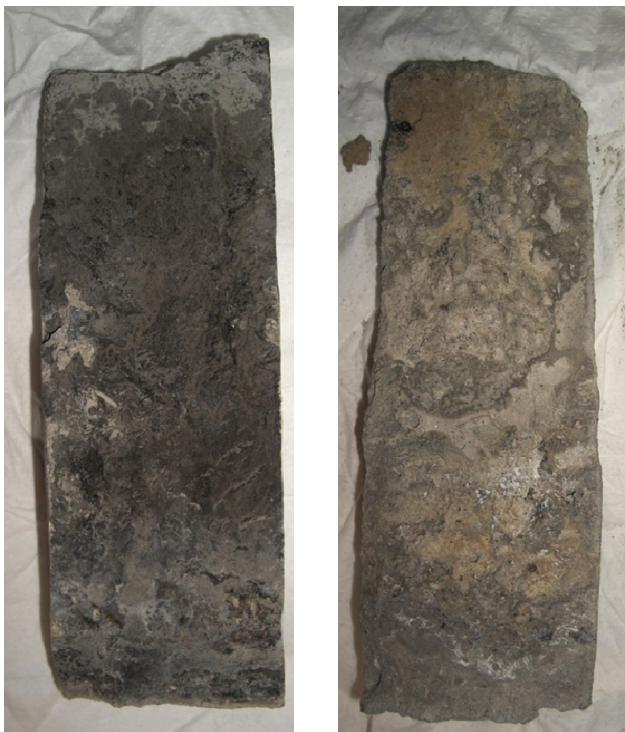
水張り後3カ月目, 打継目の内部

舗装あり側は、舗装の微粒分で黒い部分が多かった。舗装なし側は、微粒分が洗われていた。
