# CAESARの臨床研究事例

独立行政法人土木研究所  
構造物メンテナンス研究センター

# CAESAR 臨床研究事例 目 次

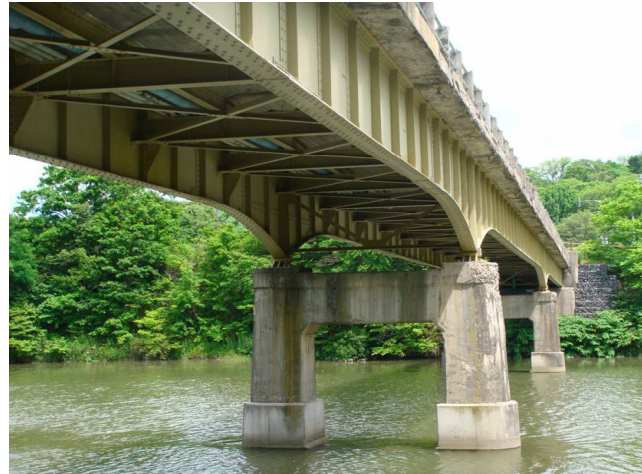
床版目地の漏水、遊離石灰

49年間供用, 2主桁, 約8m間隔に床版目地, 劣化

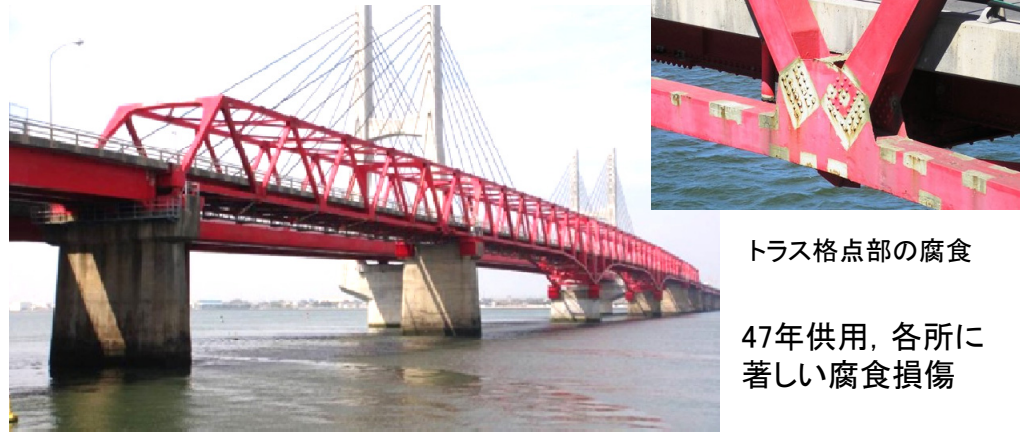
トラス格点部の腐食  
47年供用, 各所に著しい腐食損傷

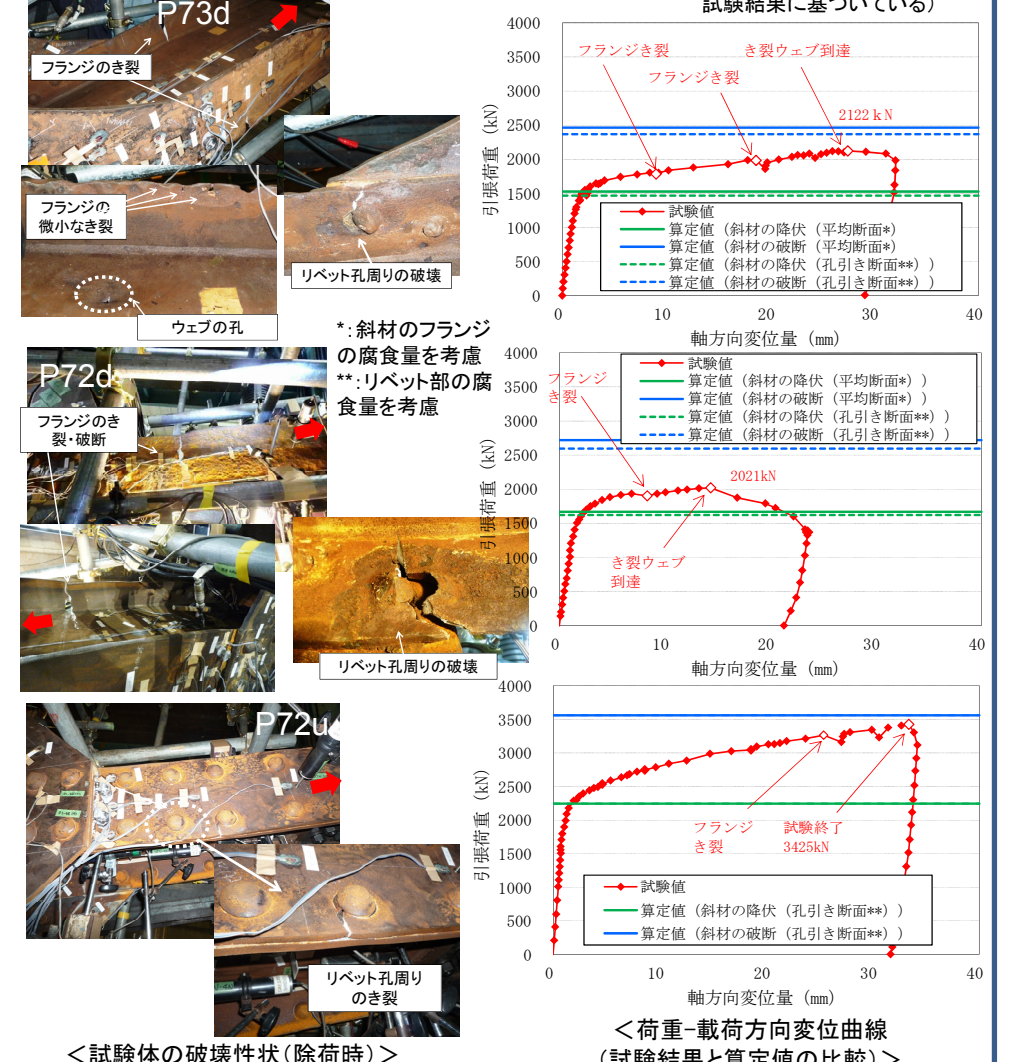
＜試験体の破壊性状(除荷後)＞

- ・3体ともに、斜材(矩形断面)のウェブ面の局部座屈(両縁支持板の座屈)により最大荷重に達した。
- ・変位量増加後に角割れが発生した(角割れによる急激な荷重低下は見られなかった。)

- ・3体ともに、斜材フランジ縁の腐食減肉部分等の複数箇所からき裂が発生し、徐々に進展していった。また、荷重途中では、リベット孔部分からもき裂が発生した。
- ・P73d, P72dでは、フランジに発生した亀裂がウェブに到達した時点で最大荷重となった。ウェブに到達したき裂を含む断面は、斜材の中の最小断面と考えられる。
- ・荷重-変位関係の勾配の変化点(荷重)は、腐食量計測による平均断面積と降伏点から算出した荷重値と概ね一致している。

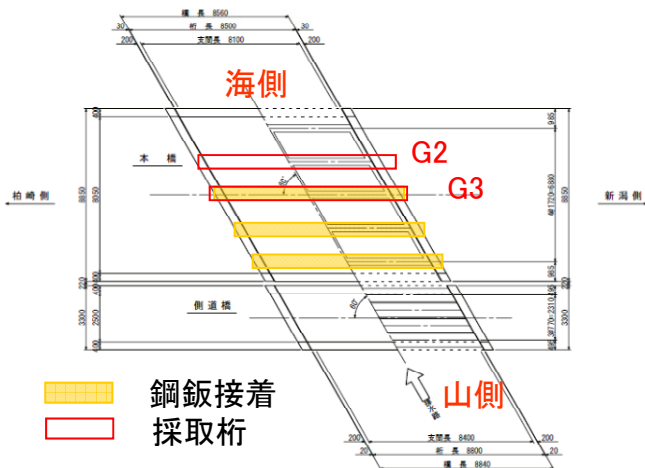
- ◇プレパックド断面修復・鋼板接着・表面保護するも、再劣化
- ◇LCCの比較により撤去
- ◇鋼材位置塩化物イオン量: 5.7kg/m<sup>3</sup>

- ・鋼板接着に耐荷力増加の効果がない  
→鋼板の接着方法に問題
- ・プレパックド、鋼板に剛性を高める効果

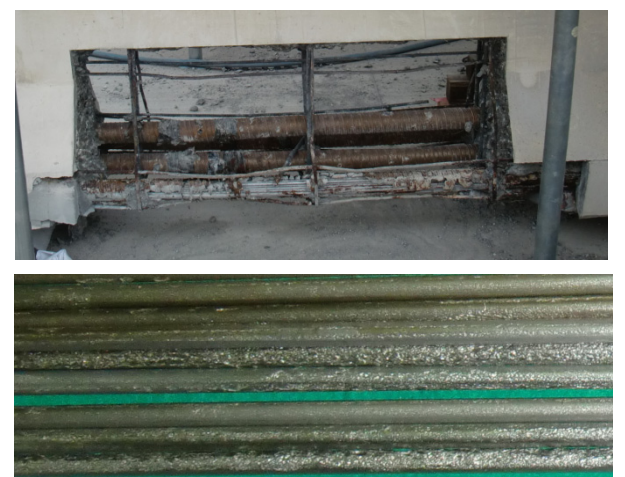
撤去桁下桁の解体調査  
PC鋼線の腐食による断面減少の状況

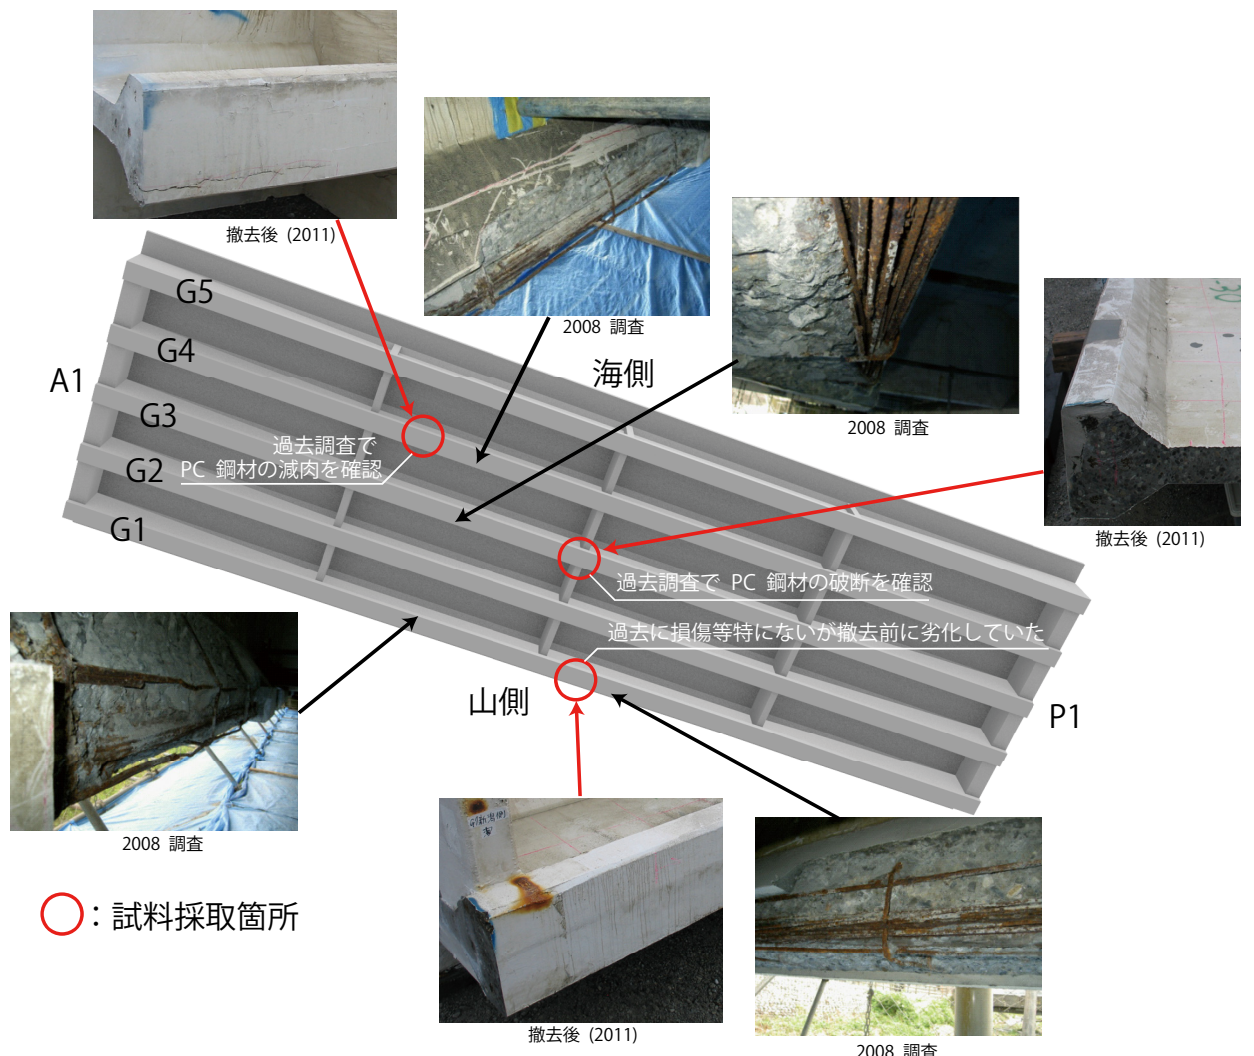
破断の確認されたようなケーブルでは高い腐食率を示す一方、近傍の他のケーブルでは腐食率はそれほど高くはない。

G3のケーブル毎の質量減少率  
過去に破断が確認されたC3で平均45%、  
その他のケーブルは平均10%以下

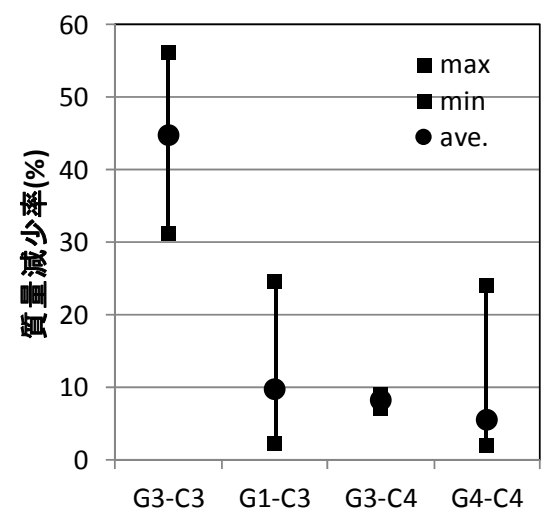
桁の損傷と質量減少率  
過去に破断が確認されたG3-C3  
C3以外は平均10%程度

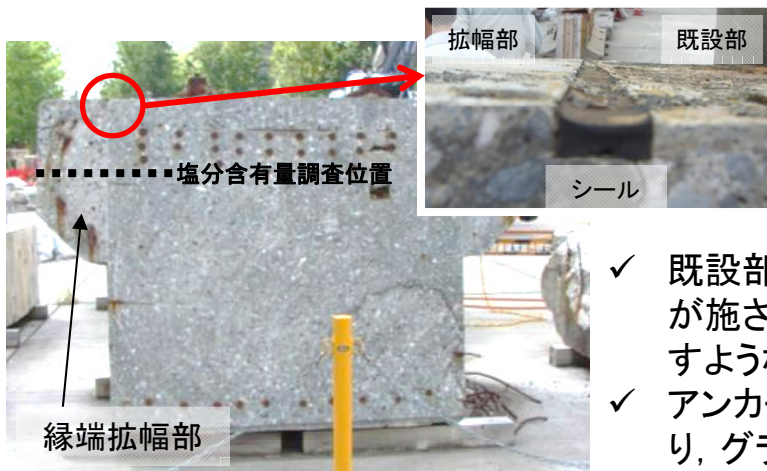
- ✓ 既設部と縁端拡幅部の境界上面にシールが施され, このシールに機能低下をもたらすような損傷はなかった。
- ✓ アンカー鉄筋が15°の角度で施工されており, グラウトの充填状況も良好だったことから, アンカー鉄筋は健全な状態であった。

- ✓ 拡幅部の表面付近, 拡幅部と既設部の境界部において, 腐食発生限界濃度を超える塩分濃度となっていた。
- ✓ 既設部から拡幅部への再拡散傾向が見られた。

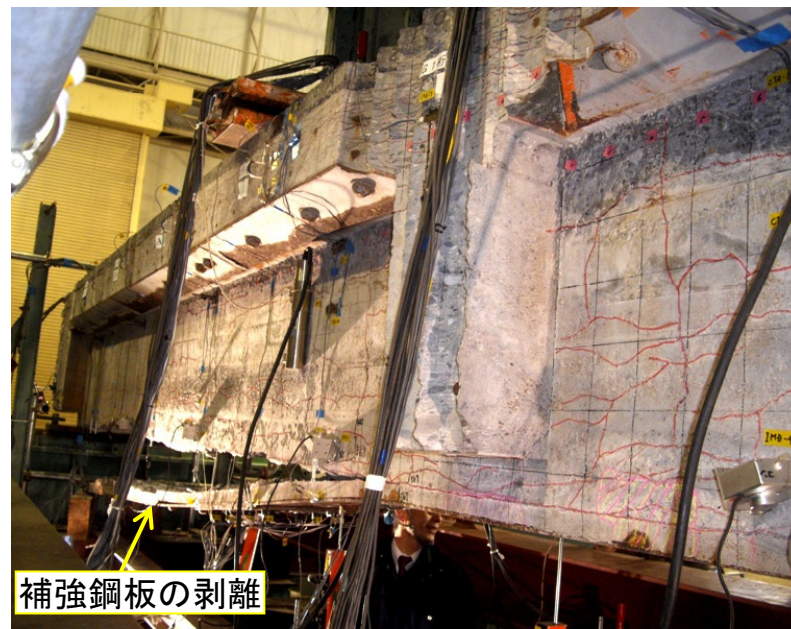
- ・補強鋼板継手の破壊により鋼板接着の補強効果が発揮されなかった。
- ・劣化により、RC桁の曲げ耐荷力が計算値の90%に低下していた。

- ・補強鋼板継手のボルト補強により、1~2割程度の耐力改善が見られた。
- ・補強鋼板端部の剥離破壊が生じた。劣化の状況と原因等は、継続調査中

補強鋼板の剥離

補強鋼板が端部から剥離破壊した状況  
(第7径間G1桁, ボルト追加)

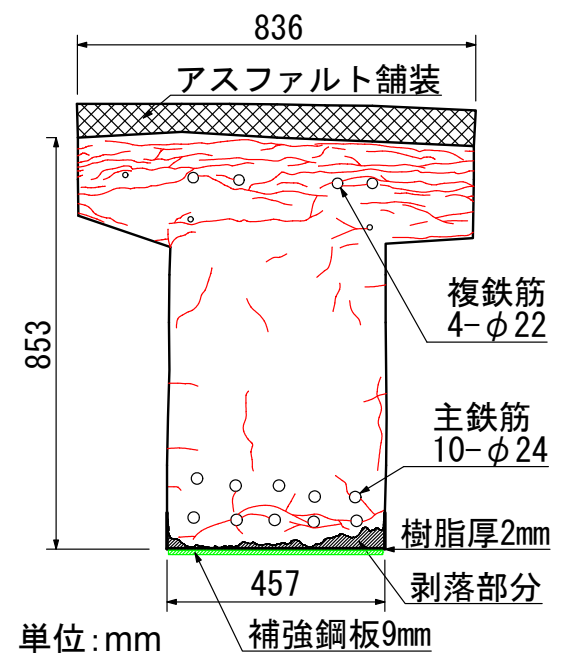
主桁断面(第7径間G1桁の例)  
上フランジ(床版)の劣化が著しい。

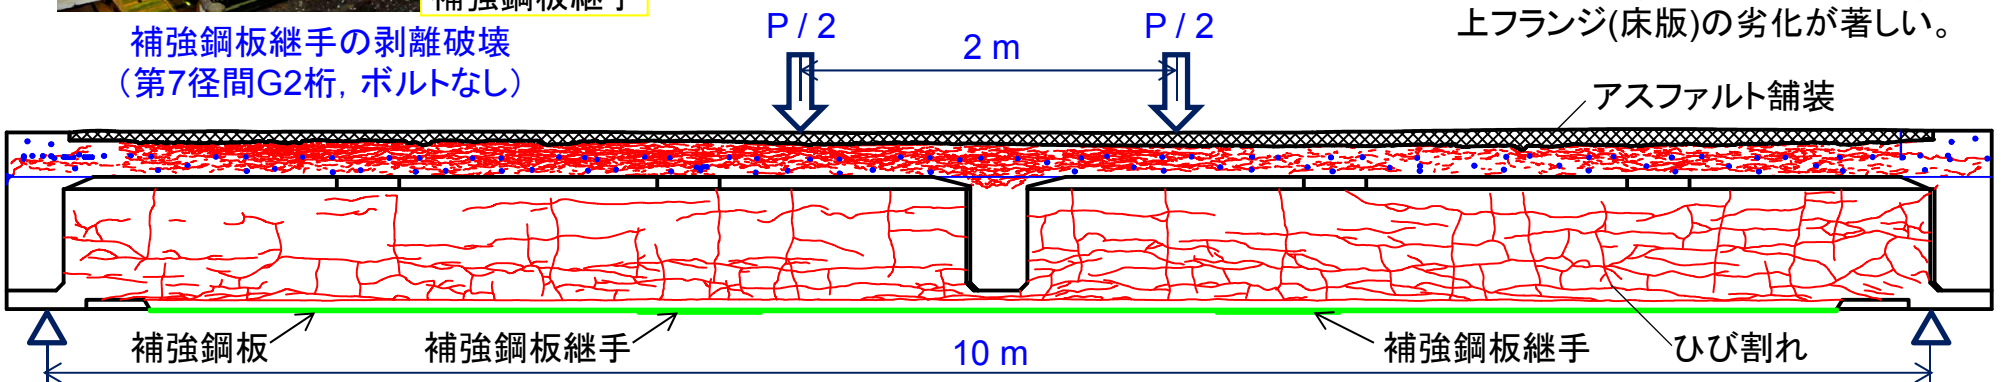
載荷方法と主桁の劣化によるひび割れ(第7径間G1桁の例)

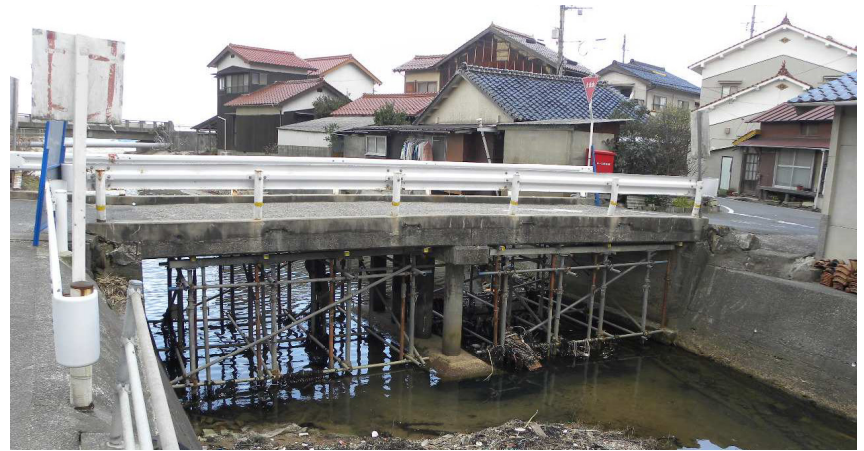
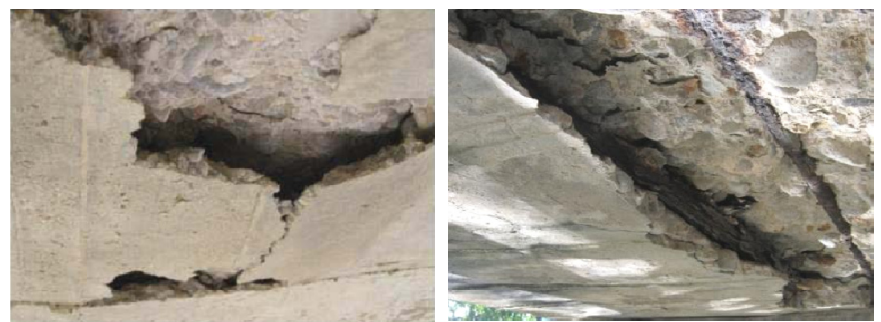
床版下面の剥離

主筋の腐食

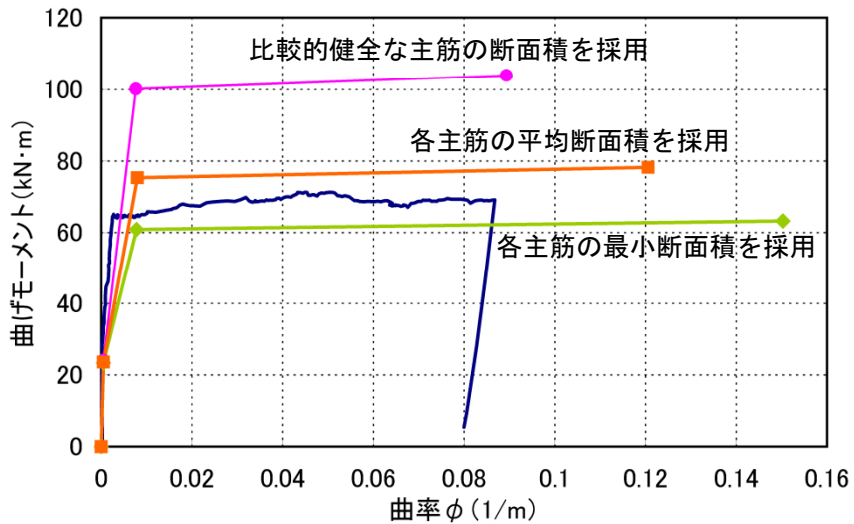
- ・鉄筋付近では、塩化物イオン濃度は概ね腐食発生限界濃度と同程度かそれ以上であった。
- ・主筋は最大45%の断面減少があった。
- ・浮きがあってもかぶりが残存していれば断面積の減少が抑制される。(鉄筋A、D)
- ・健全体を想定した耐荷力の68%程度であった。
- ・各主筋の最小断面積による計算が安全側の評価となった。

主桁の劣化によるひび割れ

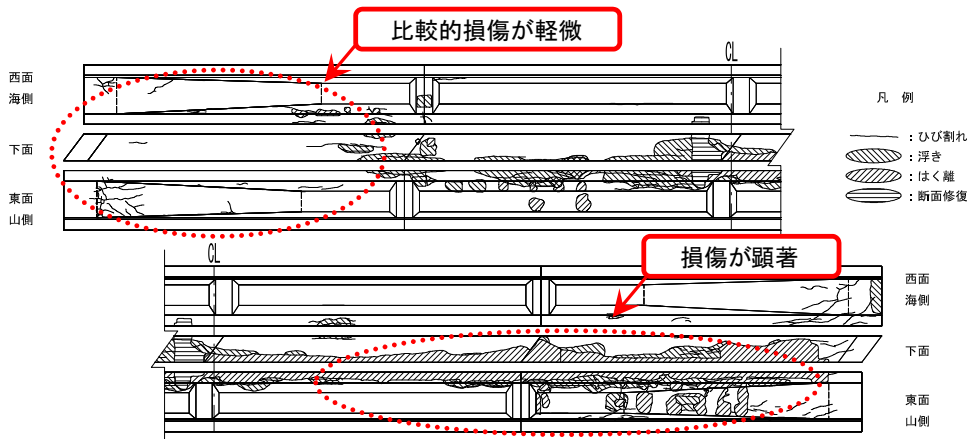
載荷試験前の損傷状況

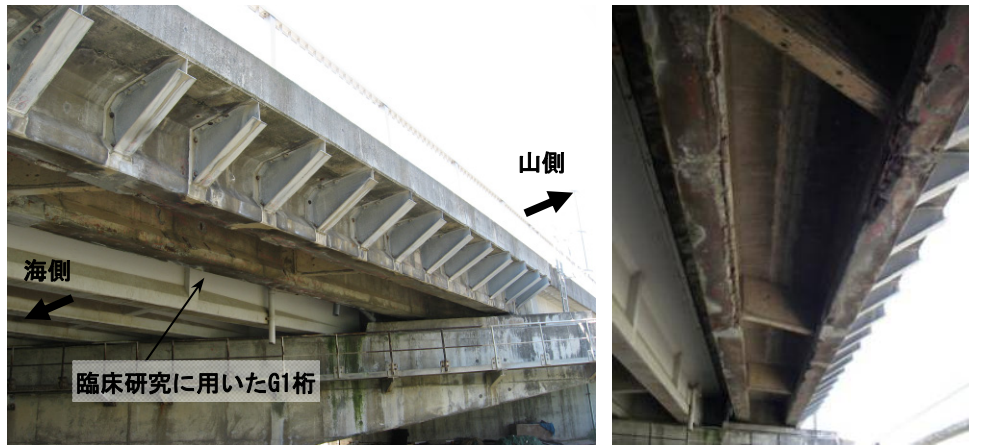
- ◇塩害による鉄筋腐食により剥落し、全体的に断面損傷
- ◇詳細調査(H21)により、PC鋼材の素線破断(8本のうち2本)を確認
- ◇LCCの比較により撤去

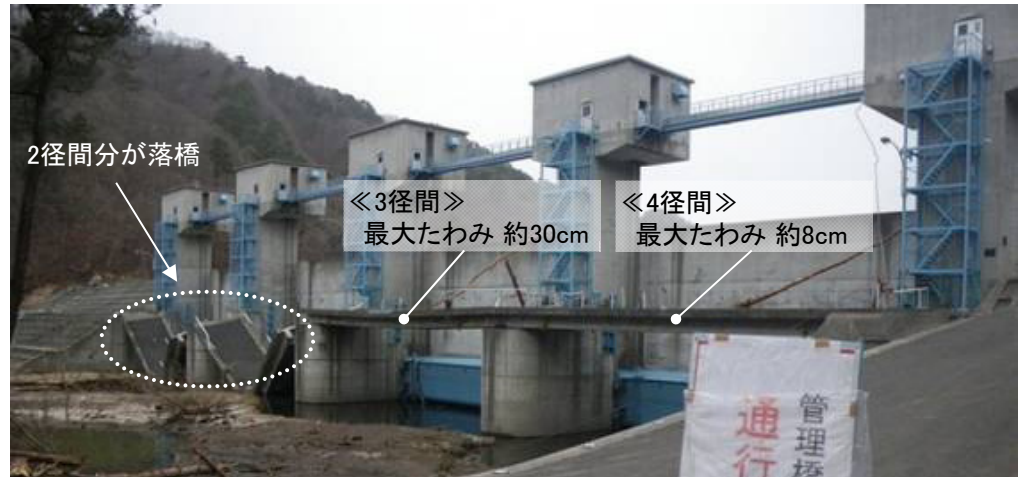
### 3径間目の損傷状況

- ◇津波の越流により、4径間のうち2径間が落橋
- ◇落橋していない径間のうち、3径間目の損傷が顕著

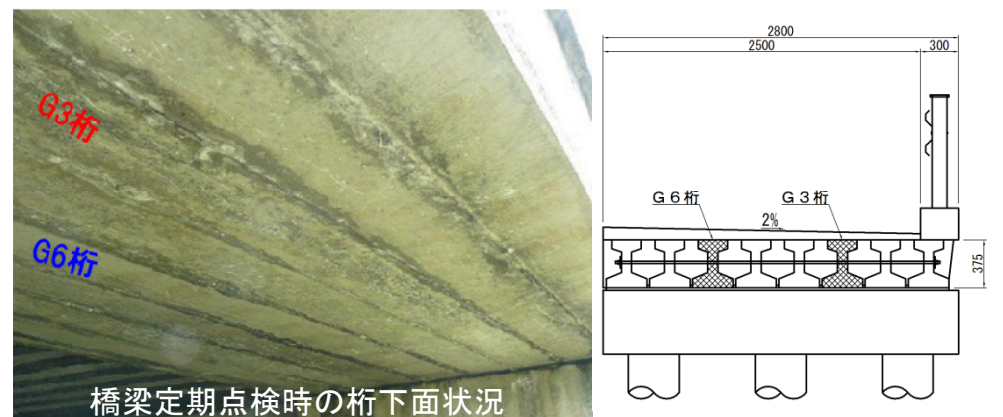
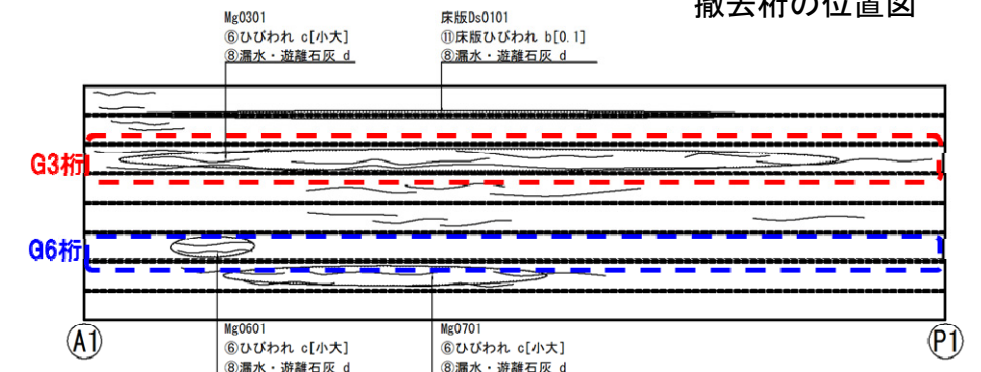
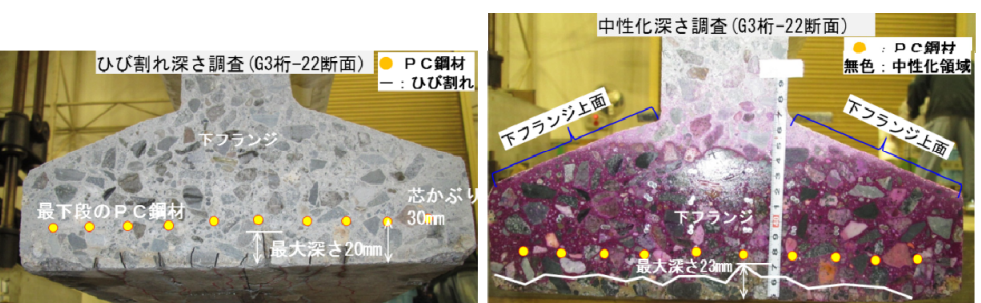
桁切断面状況  
 ひび割れ深さは鋼材よりも手前、中性化はひび割れ密な箇所で行進  
 鋼材の付着切れや破断は認められない

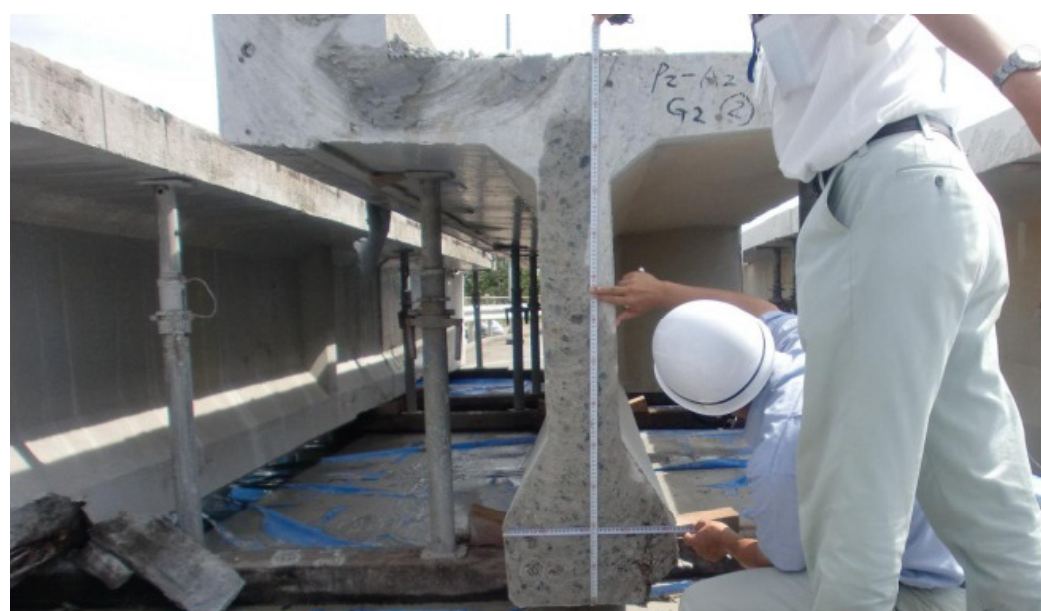
- ・調査箇所の90%はグラウトの充填が良好
- ・上縁定着ケーブルでウェブ内に充填不足が見られた。
- ・充填不足箇所の鋼材腐食は見られなかった。

桁切断面の調査状況

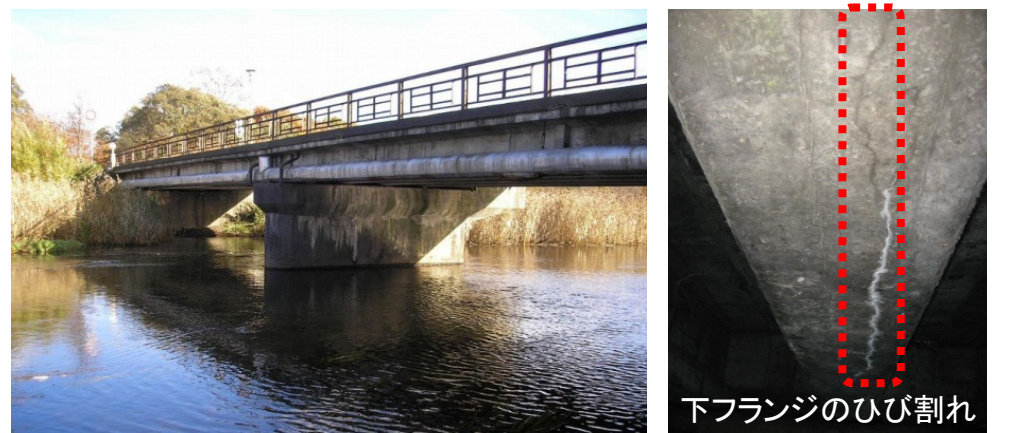
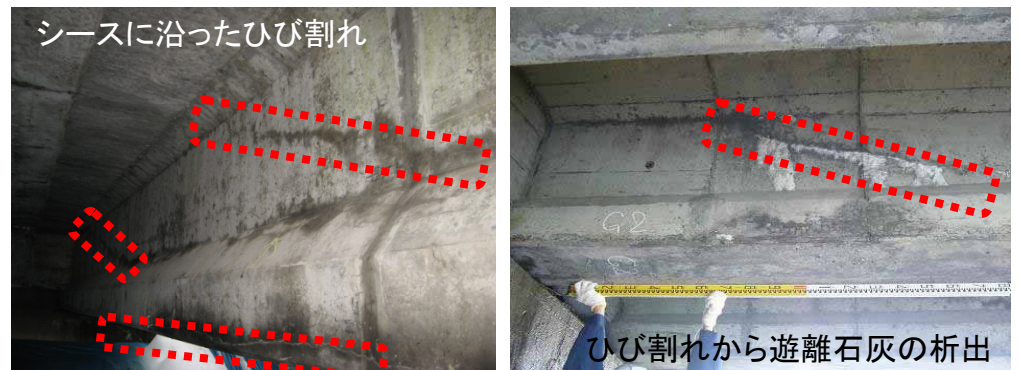
- ◇ ウェブにシースに沿ったひび割れと遊離石灰が発生
- ◇ 下フランジ下面に軸方向ひび割れが発生
- ◇ 一部鉄筋が露出・腐食
- ◇ 幅員拡幅に伴う架替えにより撤去

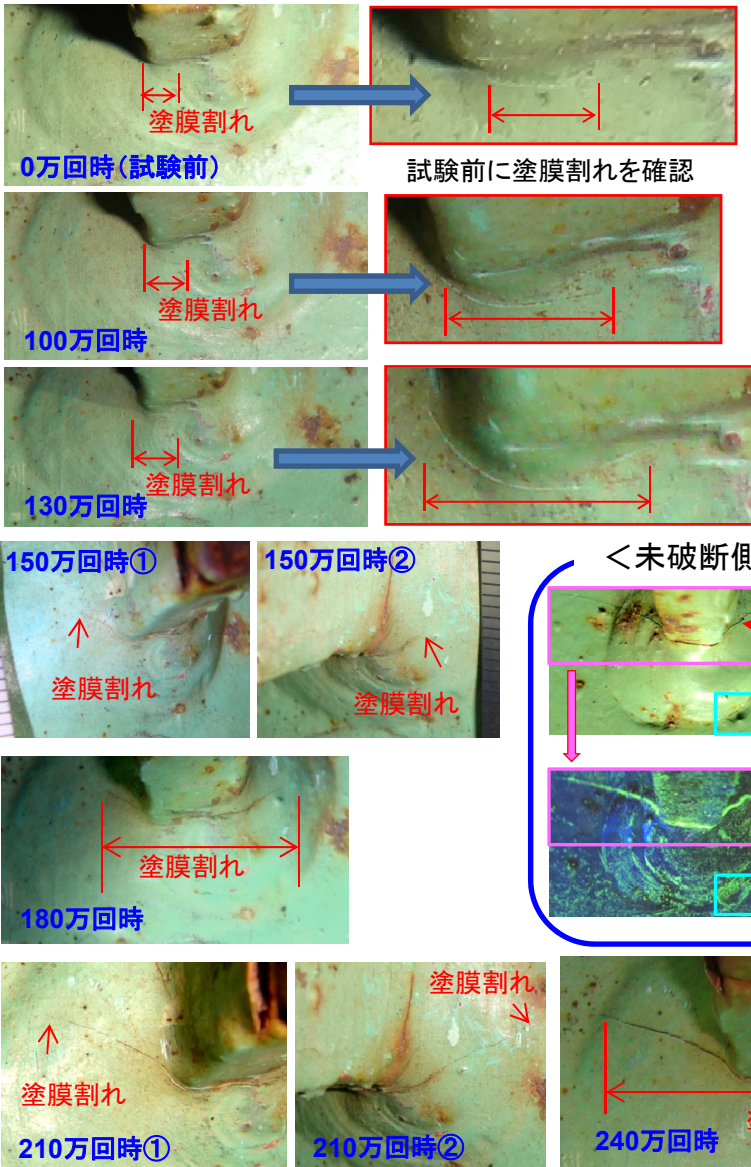
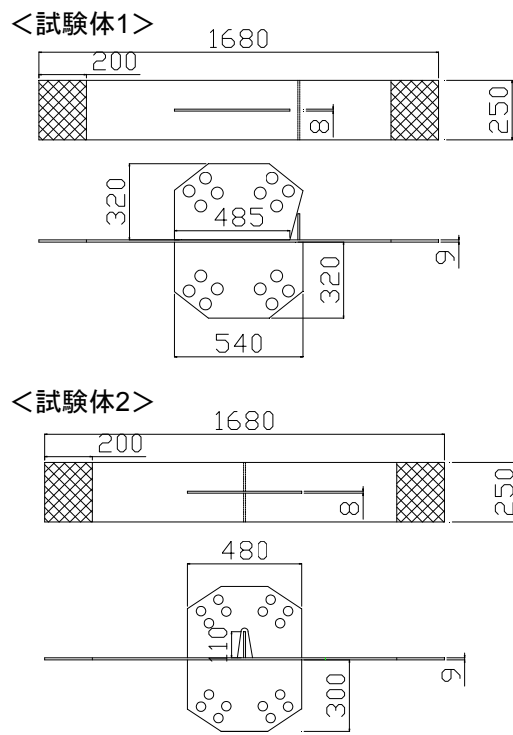
・試験体2の破断側溶接部

### <疲労試験中の塗膜割れ状況>

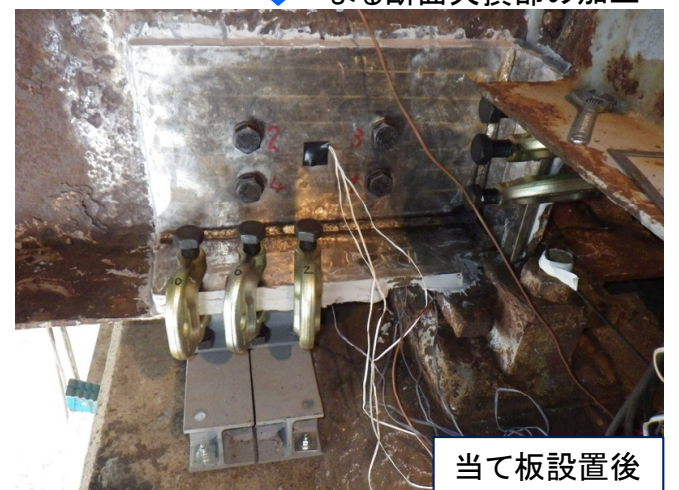
当て板設置後

- ① 主桁(当て板接合面)のブラスト処理
  - ② 当て板の部分加工
  - ③ 主桁の断面欠損形状の整形
  - ④ ボルト孔の削孔
  - ⑤ 樹脂(接着剤)の塗布
  - ⑥ 当て板の接着
  - ⑦ 仮固定, 養生
  - ⑧ ボルト等の締付け
  - ⑨ 補強部及び周囲の塗装
- 2.5日 (①-⑥)  
1日 (⑦)  
0.5日 (⑧)
