附属物（標識、照明）損傷・対策事例集

平成29年3月

国土交通省 道路局

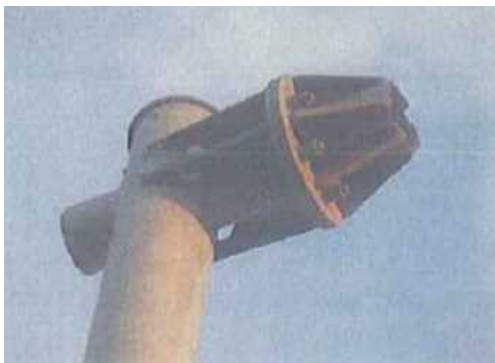
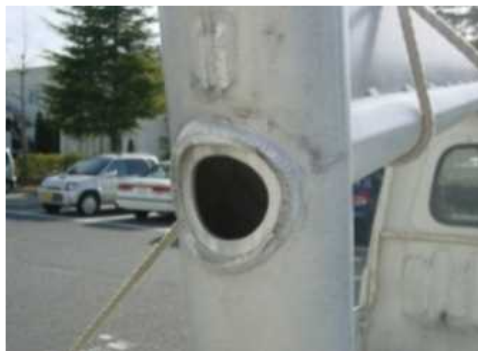
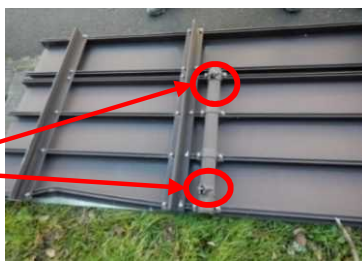
- ・附属物には、風や振動に伴い疲労の影響を受けることがある。
- ・疲労の影響が大きい附属物には、きれつや破断等の損傷が発生しやすく、落下、倒壊等の事象が発生している。
- ・これらの損傷は、設置されている環境条件の影響があり、設置後早い段階で発生する可能性がある。疲労の影響を受けやすい附属物は、出来るだけ早い時期に点検することが望ましい。

疲労の影響で破断した事例

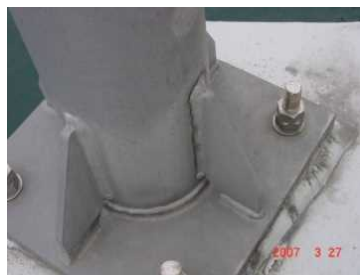
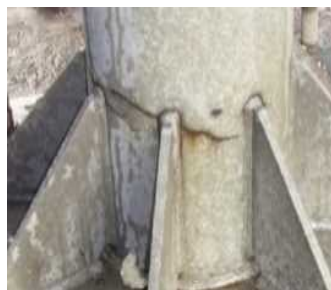
支柱基部に発生したきれつの事例

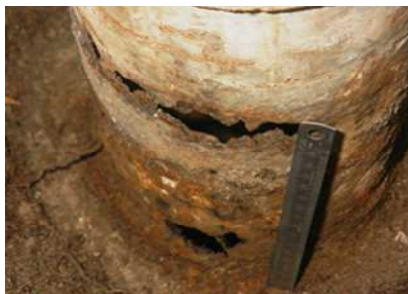
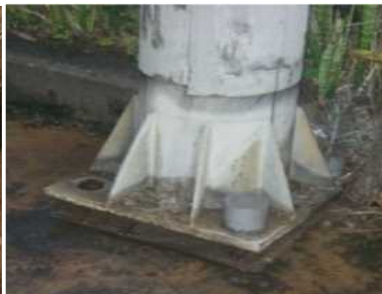
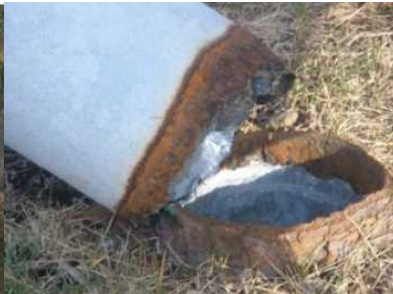
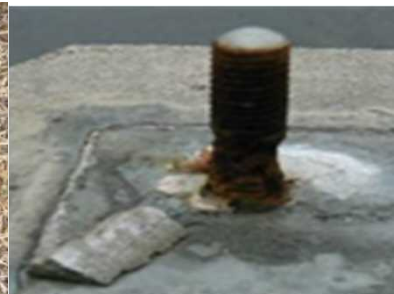
- ・支柱基部は、路面の滞水の影響を受けた場合は、劣化の進行が早まり他の部材より腐食の進行が早まる可能性がある。
- ・これまで、支柱基部の腐食が原因と考えられる倒壊事例が発生しているため、路面境界部における滞水の影響を点検することが望ましい。

支柱基部に発生している腐食の事例

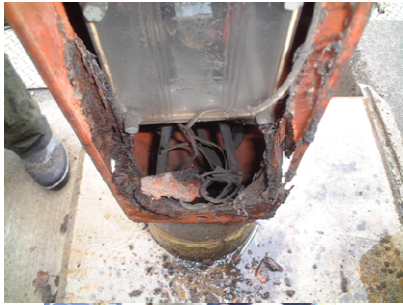
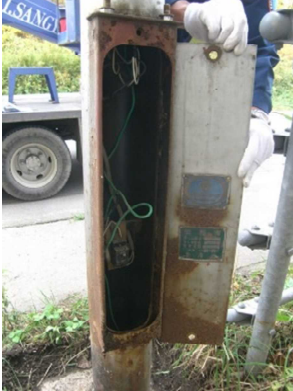
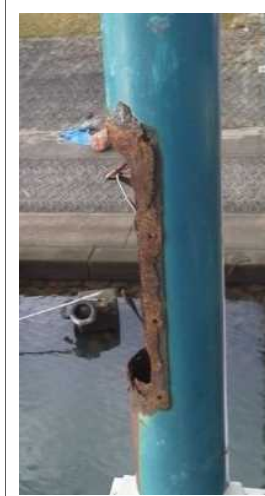
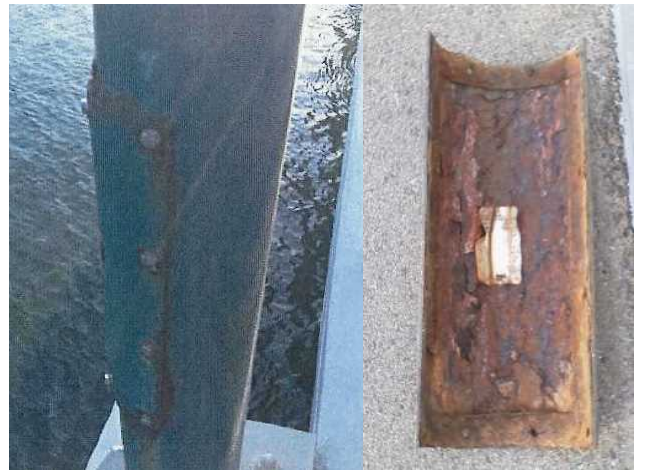
- ・電気設備開口部は、支柱内部に雨水の浸入を伴うことがあり、著しい腐食が発生している事例がある。
- ・開口部の蓋は、支柱本体より部材も薄く、有効断面が減少しているため、腐食に伴う減肉は支柱の耐荷力が低下し、転倒の恐れがある。
- ・外見からは腐食が確認できない場合でも、内部に腐食が発生している場合があるので、注意が必要である。

開口部の腐食事例

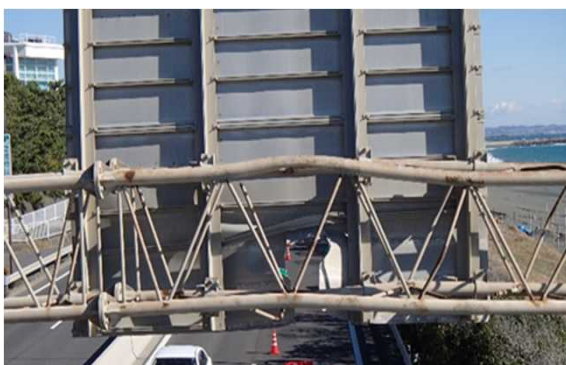
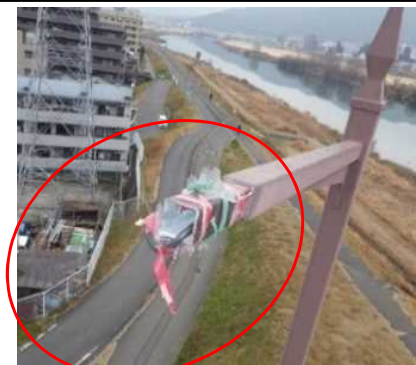
- ・標識板には、車両衝突により変形や欠損が発生している事例がある。標識板取付部が破断している場合には落下の恐れがあるため、注意する必要がある。
- ・また、標識板や灯具取付部では、ボルト・ナットの緩み・脱落から落下事例もあるため、注意する必要がある。

標識板や灯具取付部の損傷事例

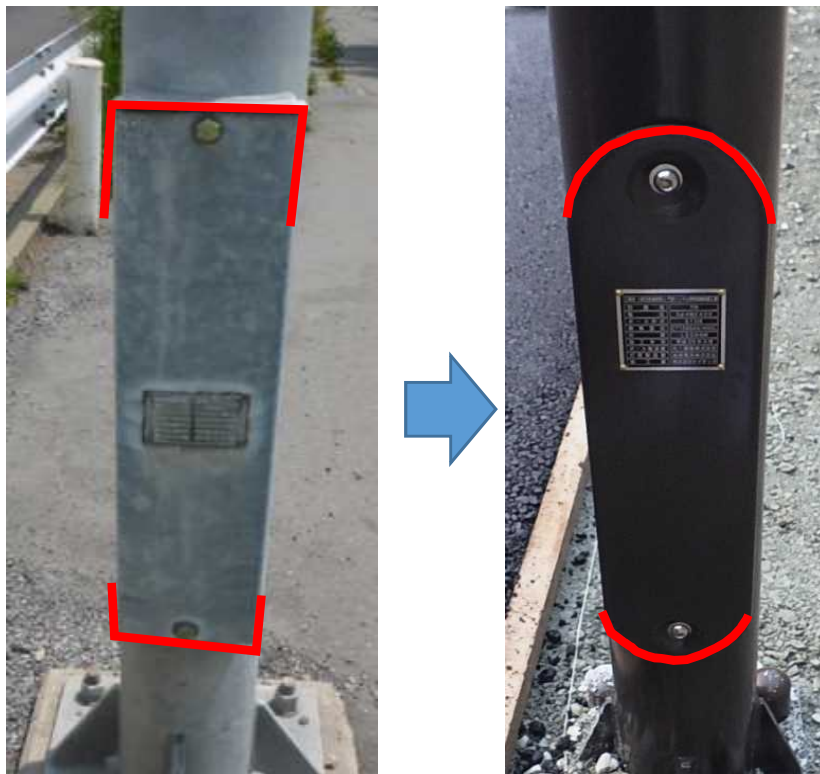
電気設備開口部では、開口部の角部等に応力集中が発生し、損傷した場合に破断の恐れが高まる。

開口部の形状を曲線に変更し、非溶接構造とすることで、応力集中の緩和が期待される。

応力集中環境の改善事例
(電気設備開口部)
