岩手・宮城内陸地震による

下水道施設の被害状況

国土技術政策総合研究所
下水道研究部下水道研究室
榑原 隆、深谷涉、藤原弘道、西尾称英

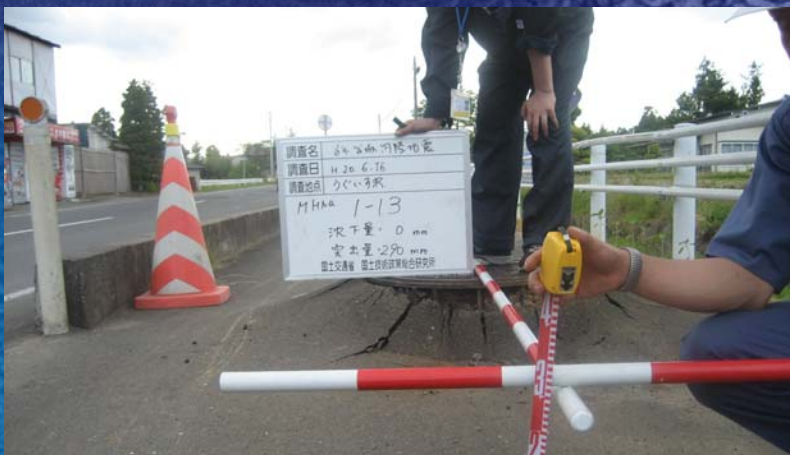
管路施設の被害状況(栗原市鶯沢地区)

- 鶯沢幹線管きよ(千刈田周辺)
- 幹線上(約2km)の33/43個のマンホールが浮上
 - 浮上高さは最大29cm
 - 平均浮上高さは約10cm

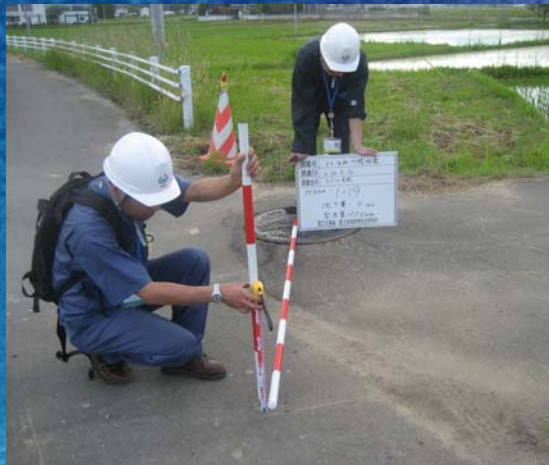
地震発生2日後 (6/16)

地震発生後の路面変化

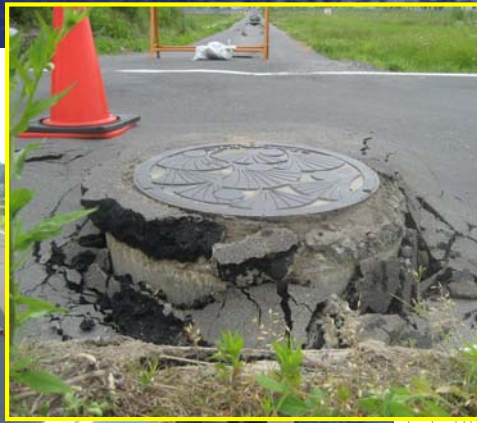
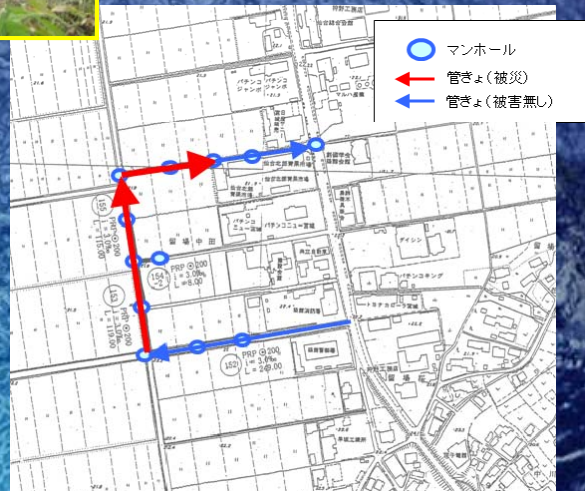
管路施設の被害状況(栗原市築館地区)

築館消防署裏
約200mにわたり路面が連続的に沈下

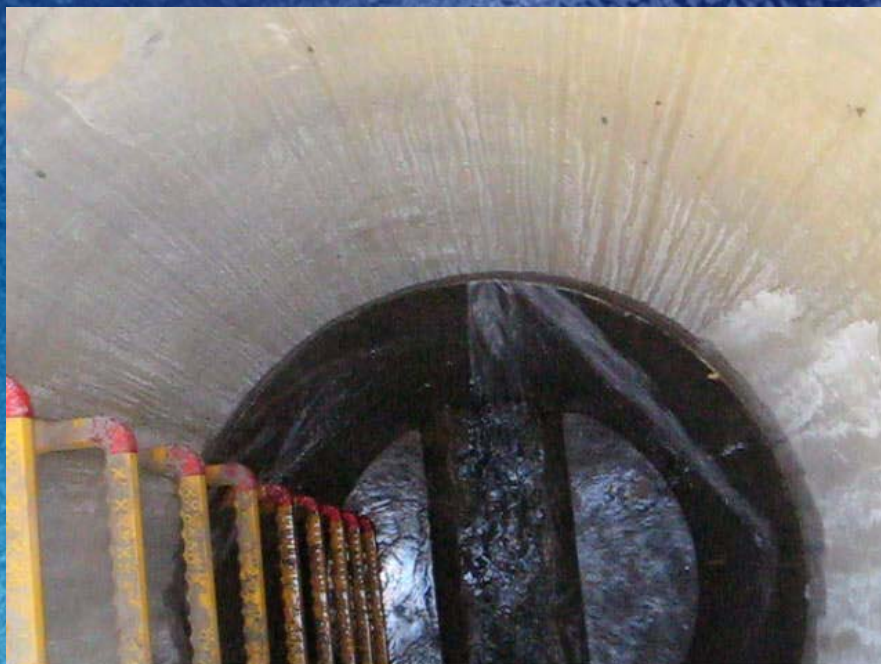
マンホール目地からの地下水浸入

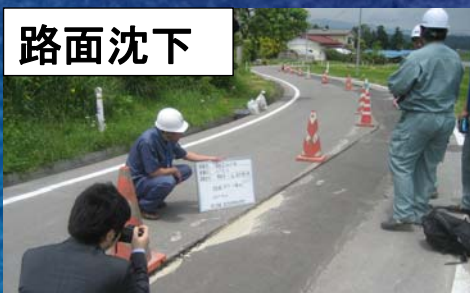
路面沈下

清水塚の原地区
傾斜地の埋没管渠が約200mわたり沈下

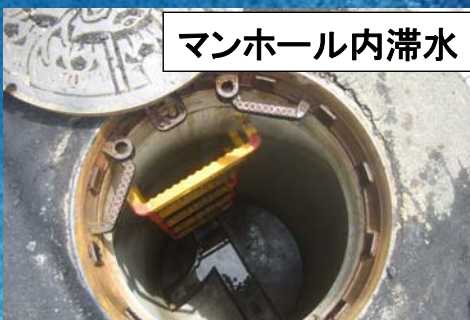
真坂地区
マンホール内滞水

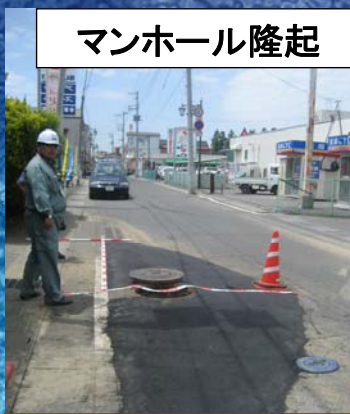
マンホール隆起

真坂地区
マンホール隆起(6~8cm)

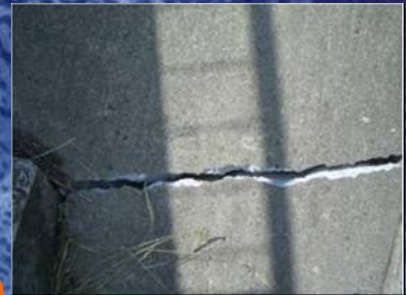
放流渠法面防護壁の亀裂

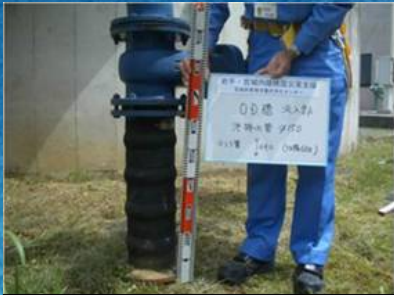
池排水管用可とう管の伸び

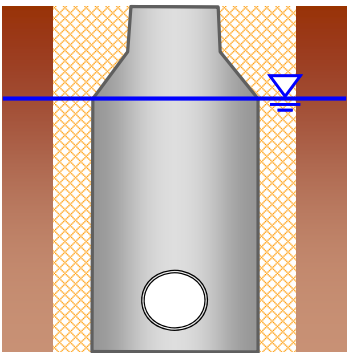
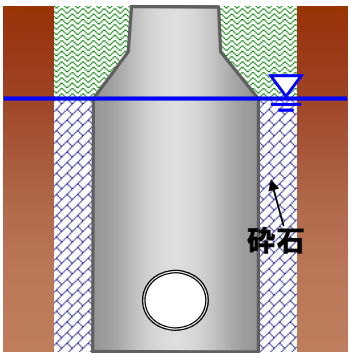
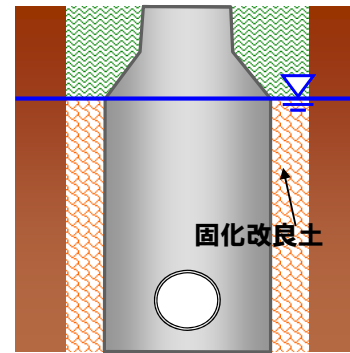
十分な締固めを行うことにより、埋戻し部の過剰間隙水圧を小さくすることが出来るため、液状化に対する効果は大きい。	マンホール・管路近傍部の過剰間隙水圧が消散するため、液状化に対する効果は大きい。	埋戻し部が非液状化層となるため、液状化に対する効果は大きい。

2004年11月「管路施設の本復旧にあたっての技術的緊急提言」(下水道地震対策技術検討委員会)に基づき、再被災防止のための対策を講ずる。

埋戻し土の締固め	砕石による埋戻し	埋戻し土の固化
良質土で締固め(締固め度90%以上)ながら、埋戻す。	地下水位以深を透水性の高い材料(砕石)で埋戻す。	地下水位以深をセメント固化改良土等で埋戻す。
