「平成20年岩手・宮城内陸地震」調査報告会

平成20年岩手・宮城内陸地震 におけるダム調査

平成20年8月26日

独立行政法人土木研究所

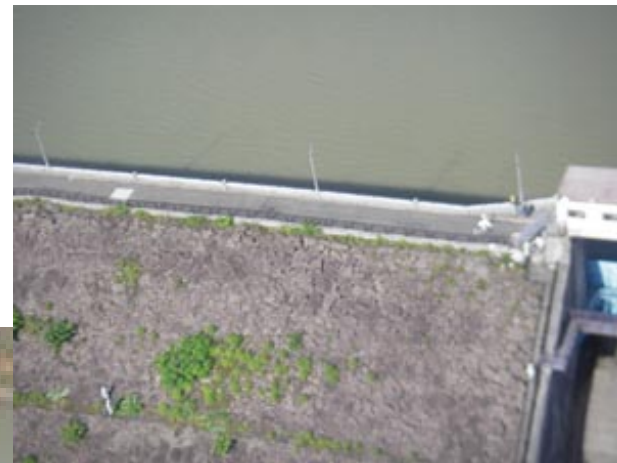
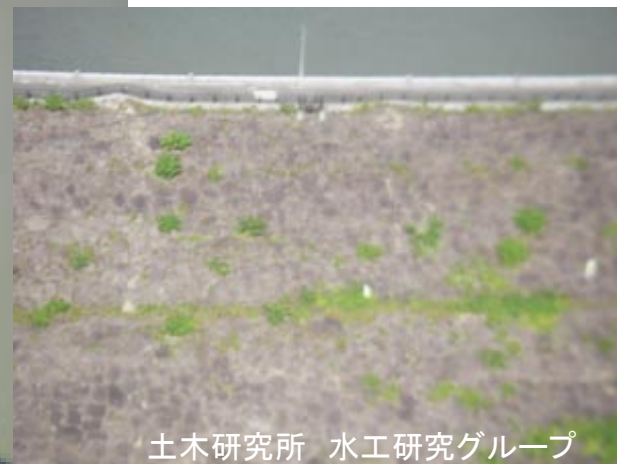
天端舗装の波打ちと下流法肩部における突出部の状況（2008年6月15日撮影）

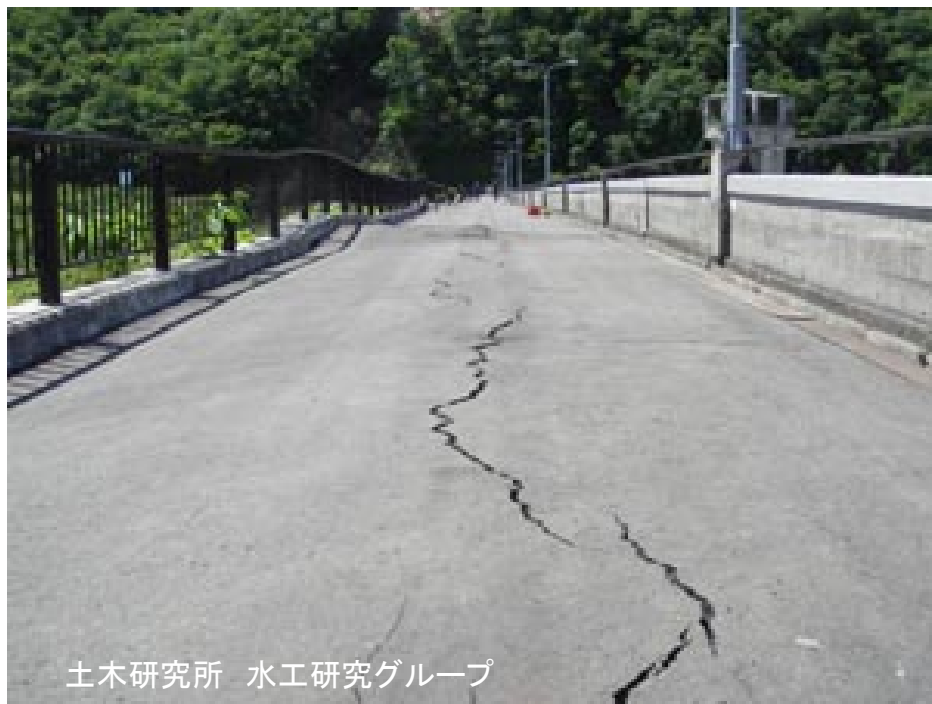
石淵ダム(天端)

天端舗装のクラックと波打ち

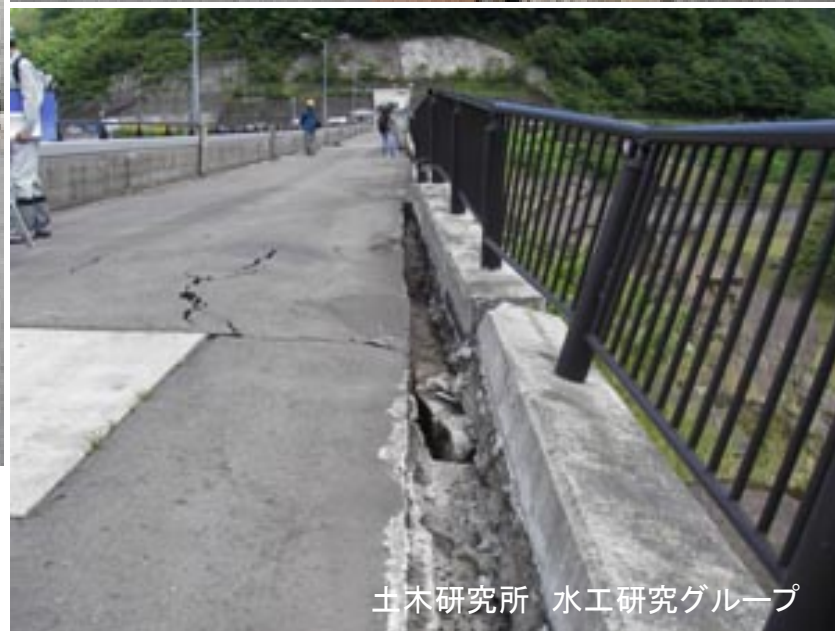
天端上下流法肩の開き

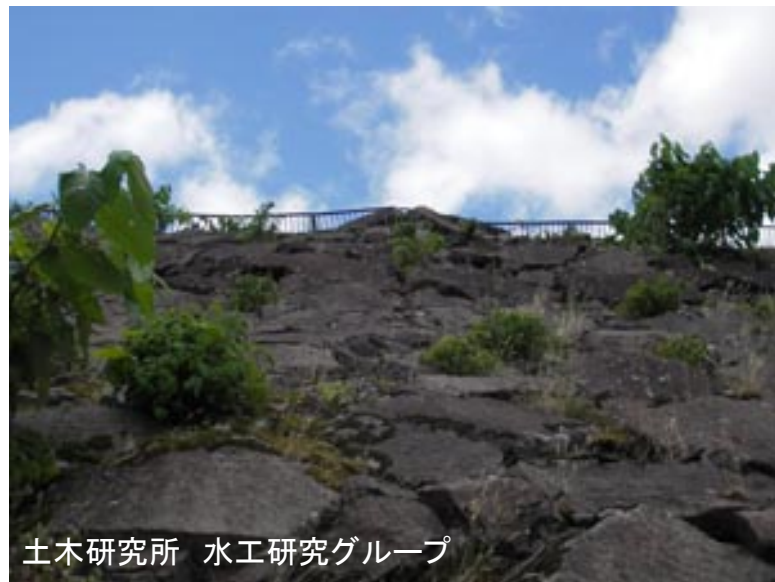
建設時(投石工法)のピアの天端の突出

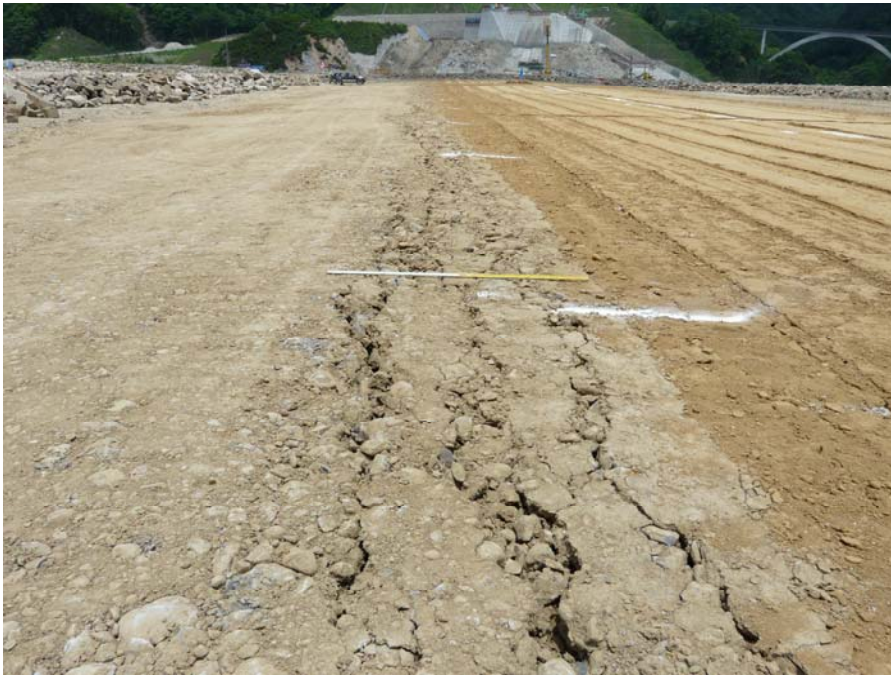
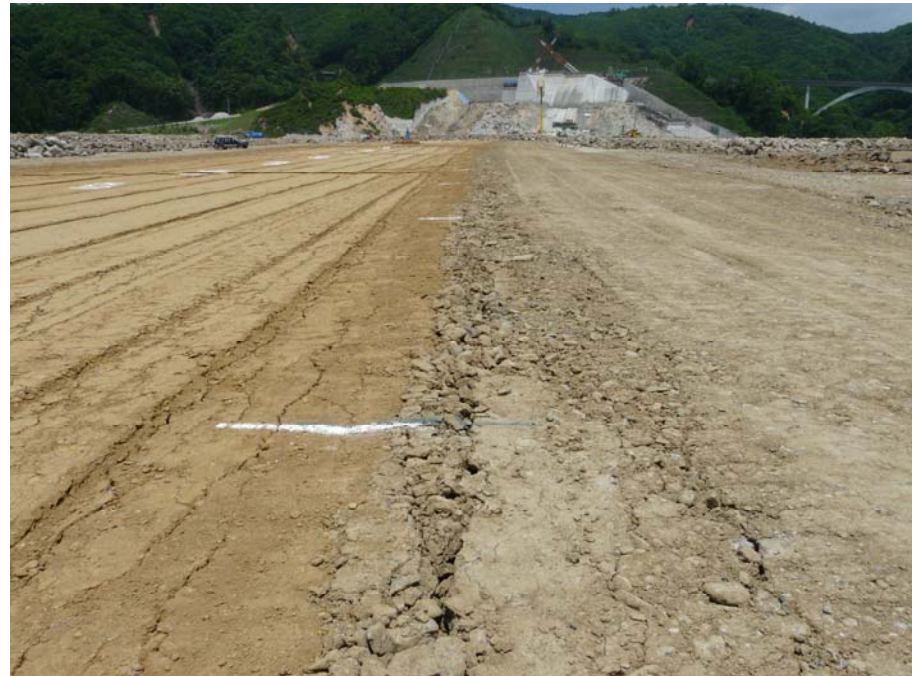
胆沢ダム

堤体盛立面に生じた亀裂

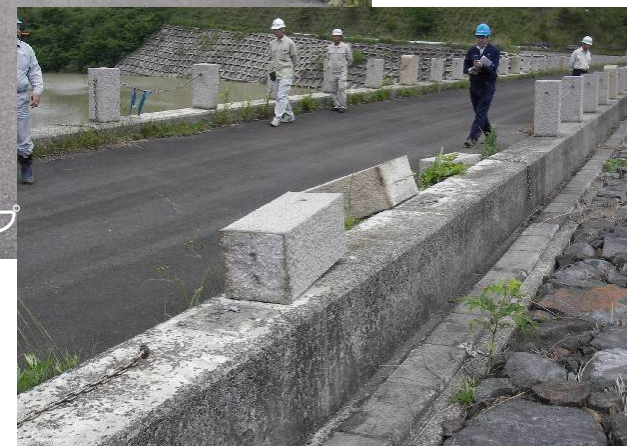
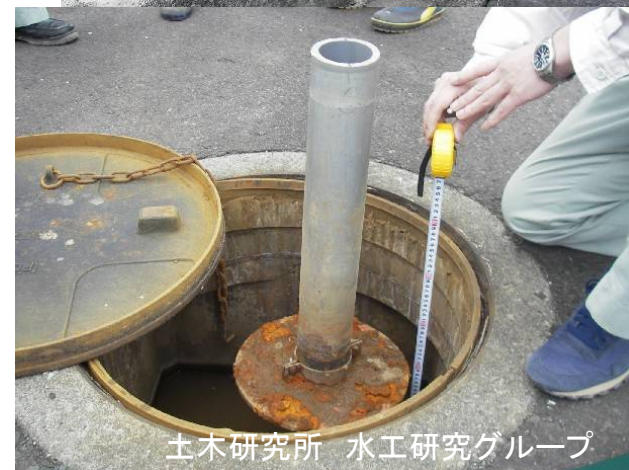
天端上流法肩沈下量: 20cm

堤体沈下による層別沈下計パイプの突出し(約40cm)

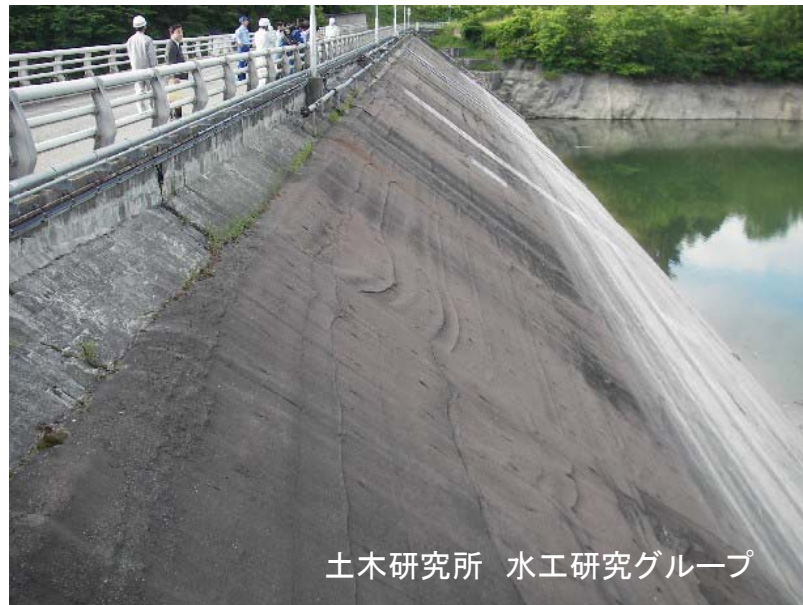
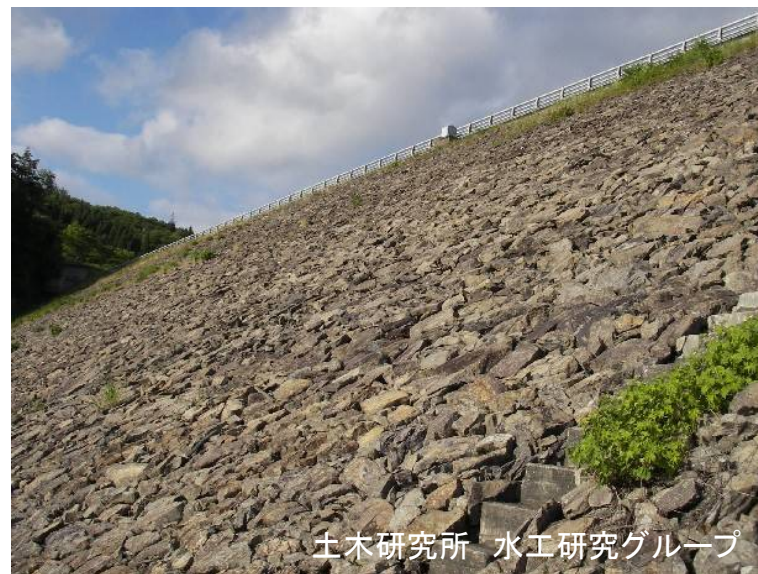
堤体上下流面に変状見られない

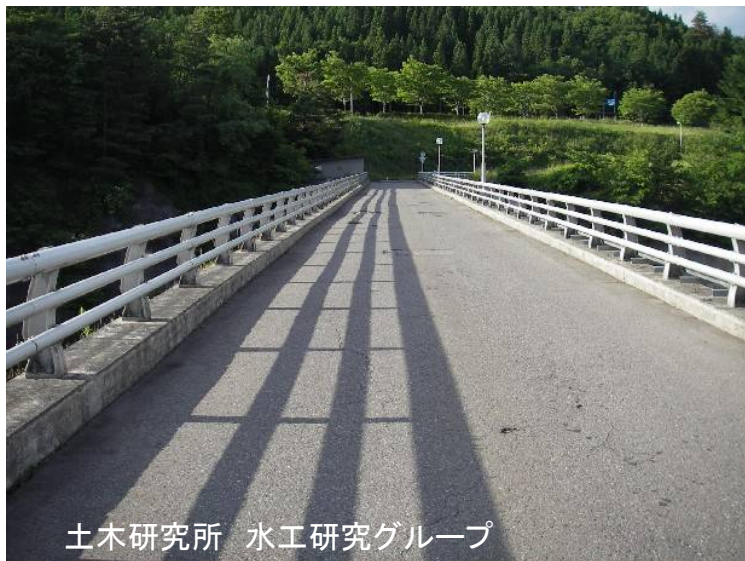
天端変状見られない

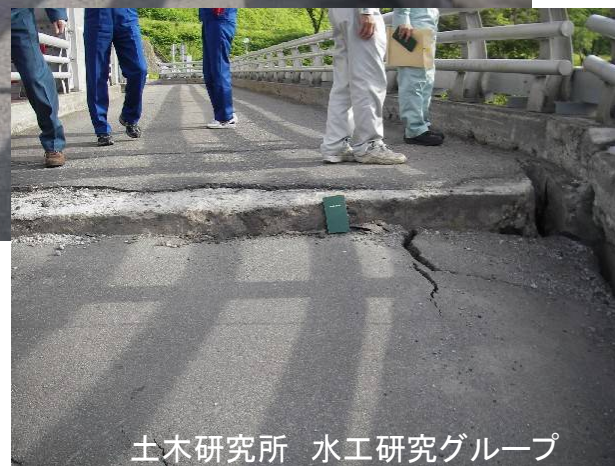
堤体天端の洪水吐きとの境界の段差(約15cm)

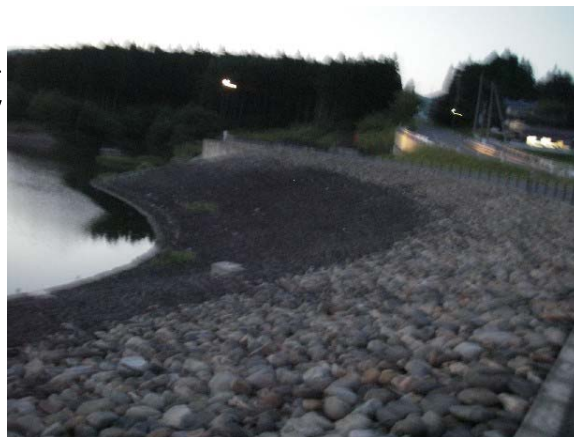
上流面に変状見られない

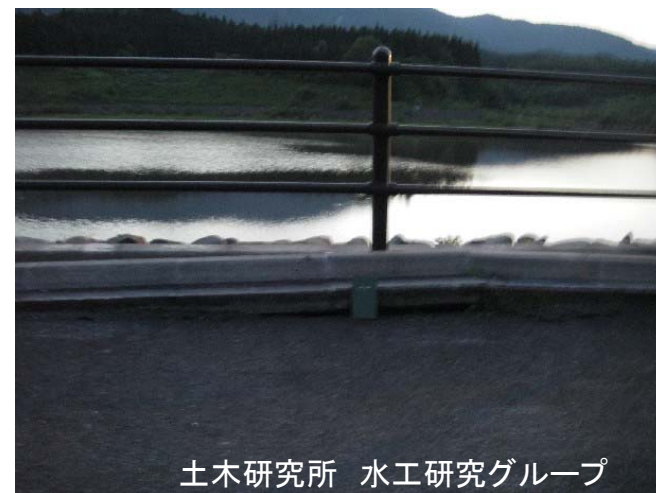
天端縁石の損傷

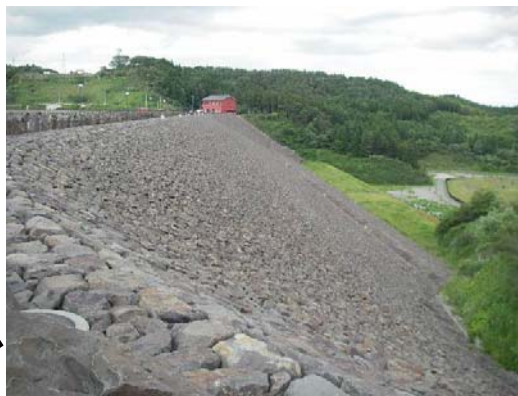
堤体上下流面に変状見られない

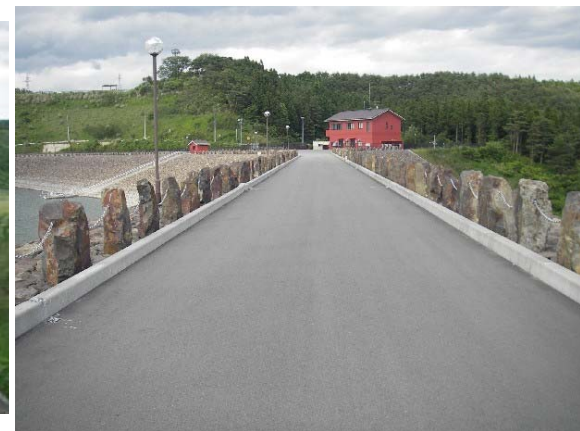
堤体天端舗装面に
変状見られない
