# 平成20年岩手・宮城内陸地震 調査報告会

## 「道路土工・斜面」

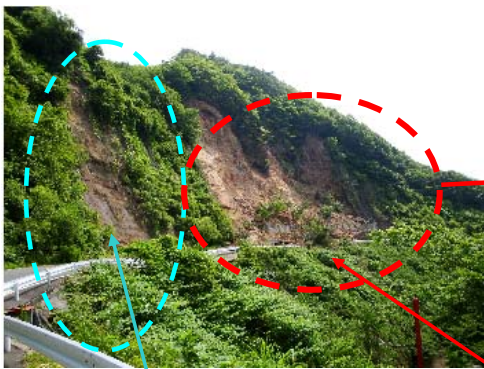
高さ約35mと比較的小規模な崩壊。  
崩壊土砂は落石防護ネットの裏側をとおり路面に到達。  
岩塊の大きさは最大約1.5m。

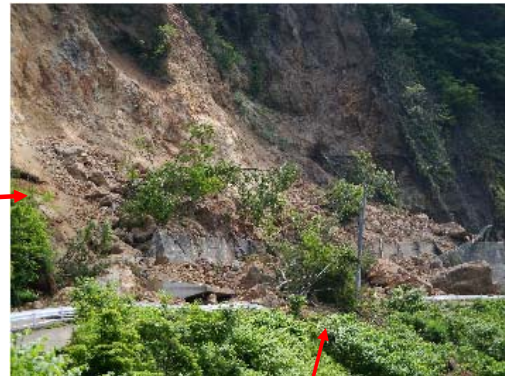
高さ約55mと比較的崩壊が大きく、岩塊の最大径は約8m程度と推定。  
崩壊斜面下部の擁壁および落石防護柵が倒壊。

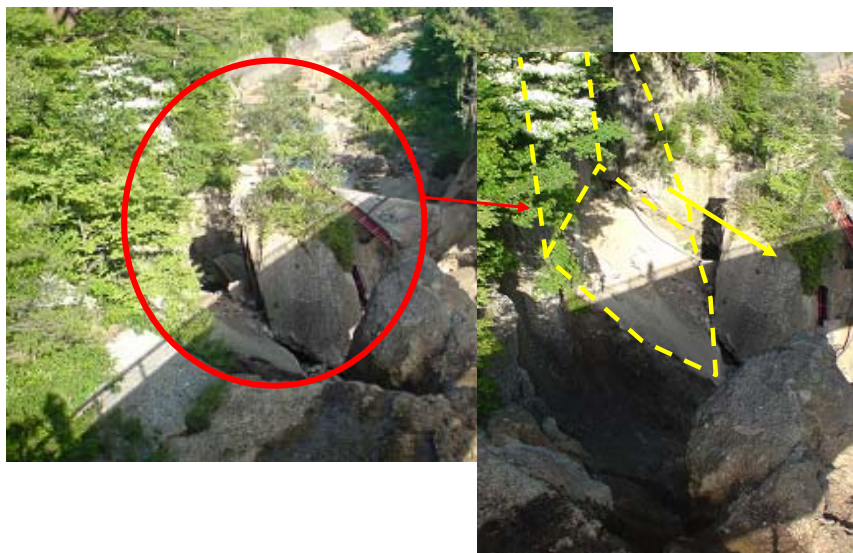
- ・旧道橋の両側において橋台直下の岩盤が崩壊。
- ・左岸側の崩壊が特に大きく、幅5m、高さ20m、厚さ5m程度の岩塊が、傾斜45°程度の節理面に沿ってすべり崩落。
- ・近傍の道路斜面でも岩盤崩壊が発生。

崩落した旧道橋および節理面の状況

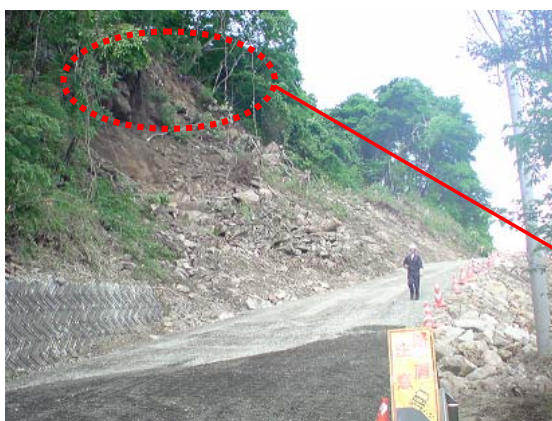
- ・斜面の高さ:約25m、幅:約50m
- ・崩壊土砂、岩塊が道路を閉塞。
- ・仮復旧道路を崩壊土上に造成。
- ・崩壊面および背後斜面にも最大径3m程度の岩塊が多数残存。

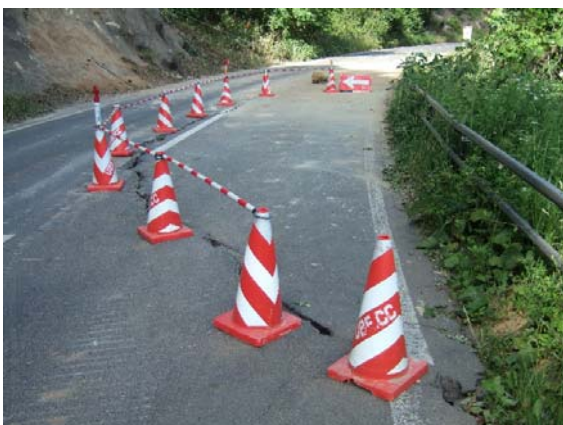
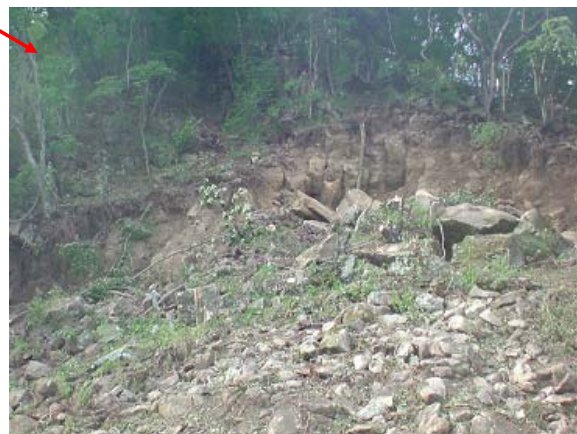
隣接する片切片盛土部では  
谷川車線の軽微な陥没が発生。

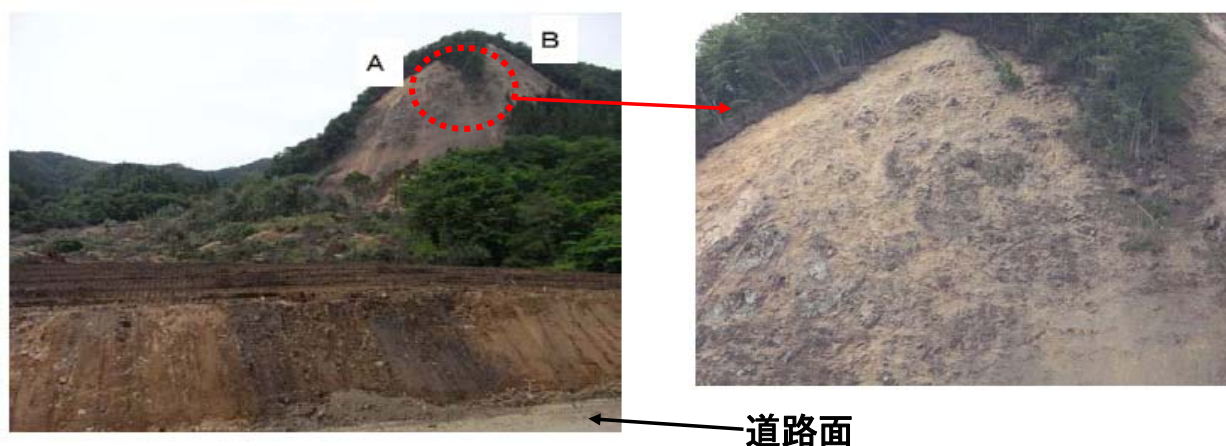
- ・標高392.2m(三角点)の山の山腹急斜面で発生。
- ・斜面下端から崩壊頭部までの高さは120～130m(地形図から推定)。
- ・道路は崩壊頭部から約300m、斜面下端から約150mに位置(同上)。
- ・斜面形状は凸型で、斜面勾配は45～60°程度と推定。
- ・主崩壊(左写真のA)の土砂は、急斜面下の平坦地に堆積し、道路まで到達。崩壊土砂は調査時点で1車線分撤去済み。
- ・側方の崩壊(左写真のB)の土砂は斜面中腹に残存。

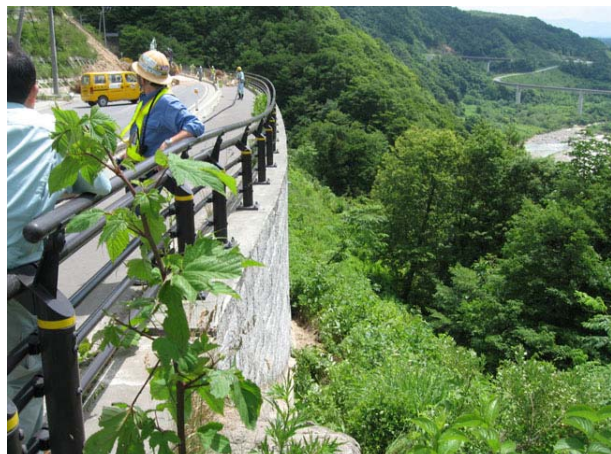
・気泡混合軽量土盛土(盛土高約10m)

・切盛境における路面クラック、段差(20cm程度)

・壁面工には変状は認められない

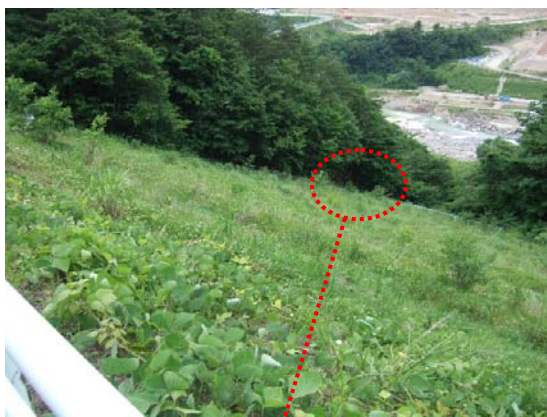
谷埋め片盛土(盛土高約30m)

- ・路面、のり面にはクラック、段差等の変状は認められない
- ・盛土背後では山側の沢部からの流水および水たまりを確認

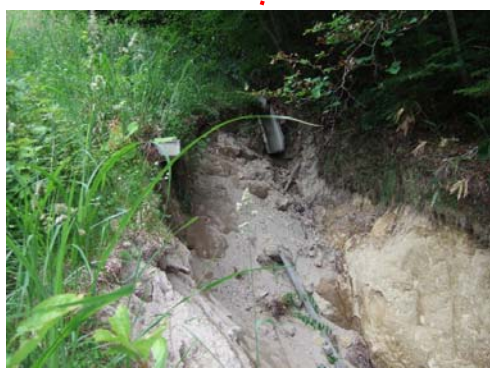
縦排水溝流末の浸食

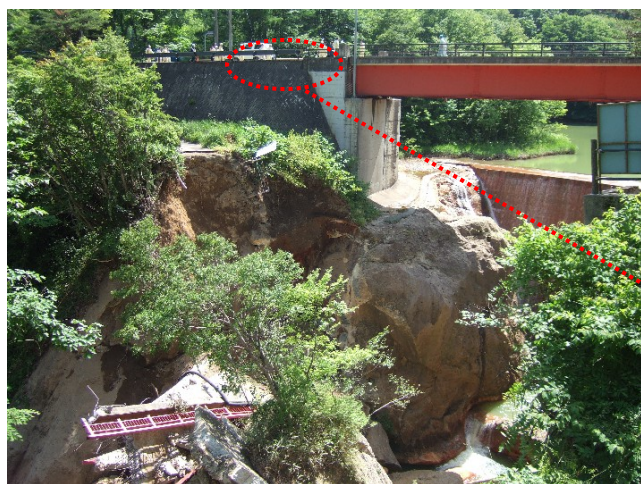
- ・昇仙橋取付け部の路面には軽微なクラックのみ。
- ・近傍のブロック積擁壁には目立った変状は認められない。

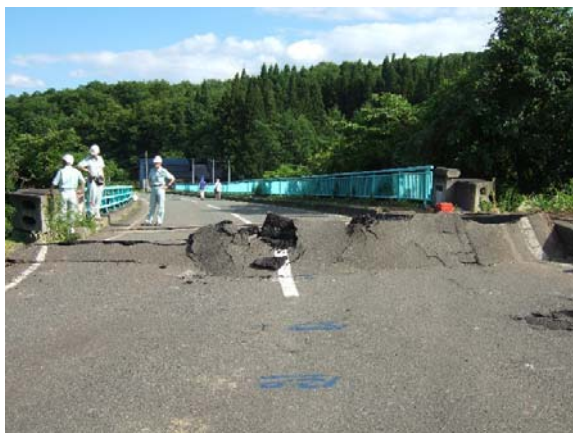
踏掛版端部の路面が隆起

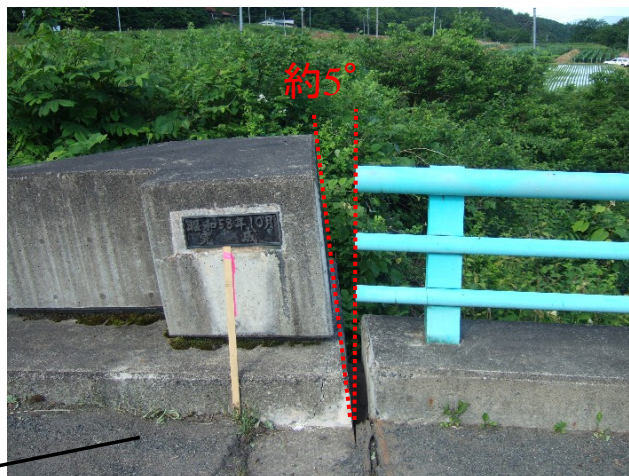
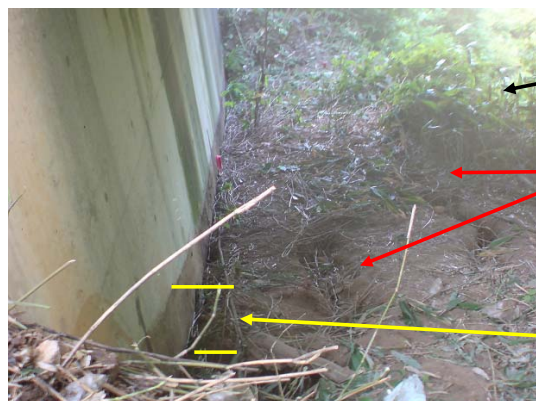
橋桁が橋台にぶつかり、橋台が背面側に約5° 傾斜

- ・橋台内側の斜面が沢に向かって崩壊。未崩落部分も開口亀裂があり、不安定な状態。
- ・斜面の崩壊と、橋台の傾斜により、30cm程度のずれが生じている。

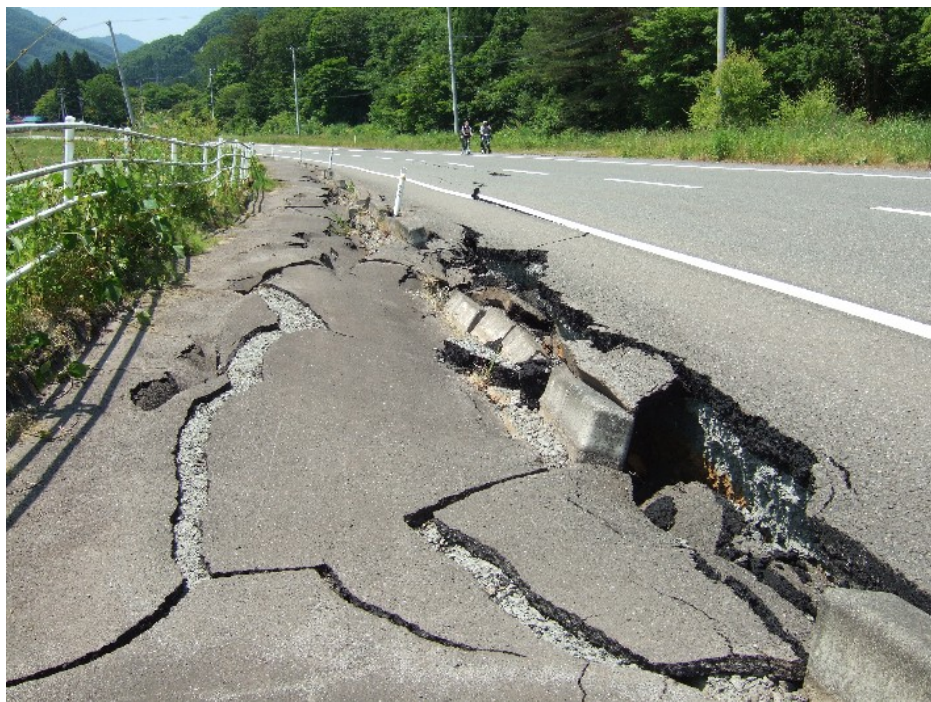
- ・腹付けの低盛土(盛土高約5m)で盛土下方は水田
- ・片側一車線で路面のクラック、段差

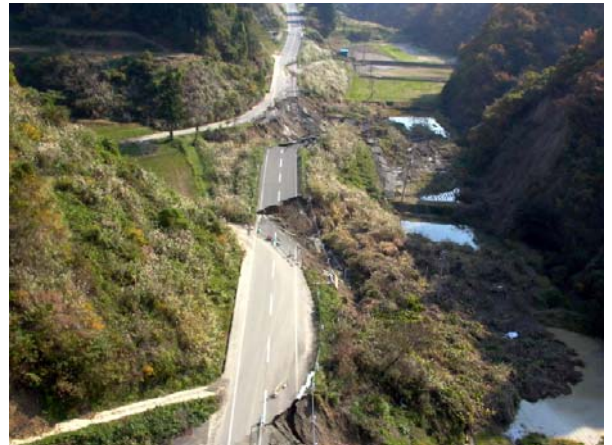
沢埋め盛土の崩壊例(中越地震)

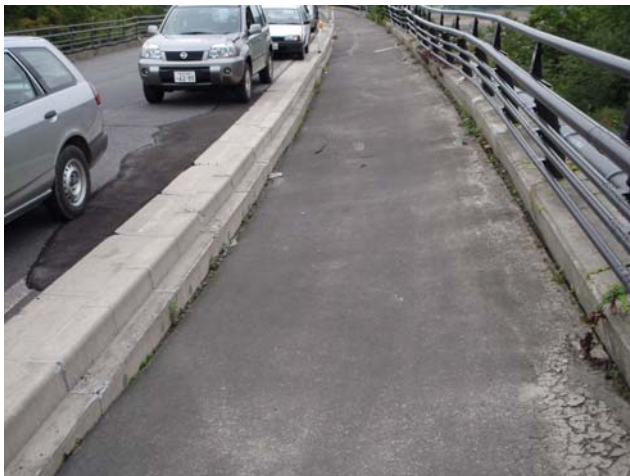
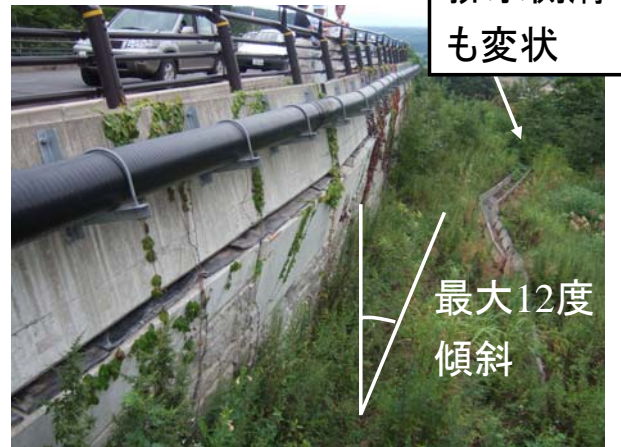
- 取り付け盛土はテールアルメ壁 (H=3m) で支持.
- 壁面の傾斜に伴い、歩道側で最大15cm 程度の沈下
- 前面支持地盤が15cm程度谷側へ移動
- 道路機能への影響は比較的軽微

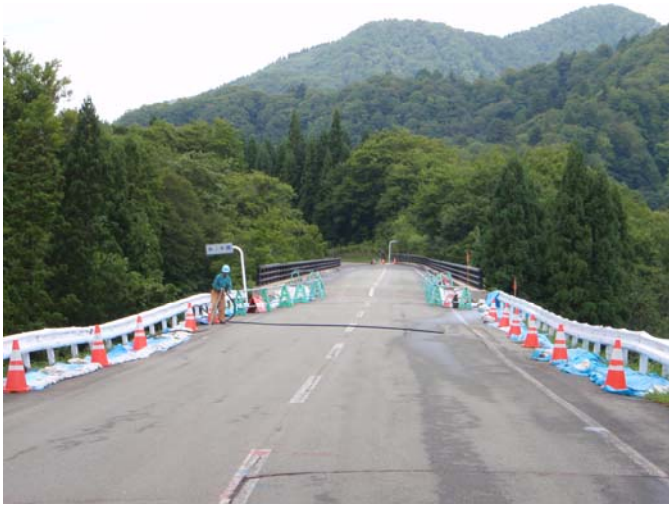
- 両側ともテールアルメ壁 (H=5m) で支持された取り付け盛土が沈下.
- 背面フィルター材は良質だが、背面裏込め土は難透水性の粘性土
- 常時変形に対して補強工事中。地震により壁面変形がさらに拡大した。

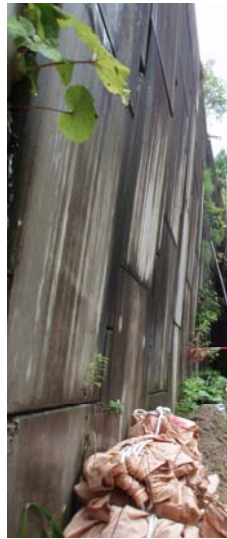
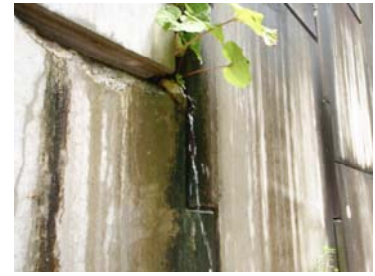
- 壁面はオーバーハング状態
- 壁面からの漏水を確認

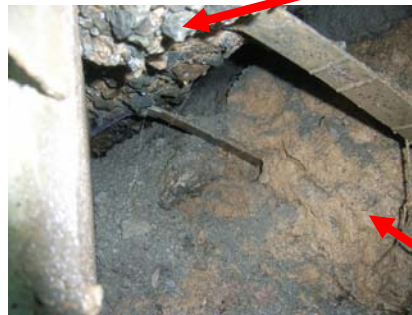
裏込め土

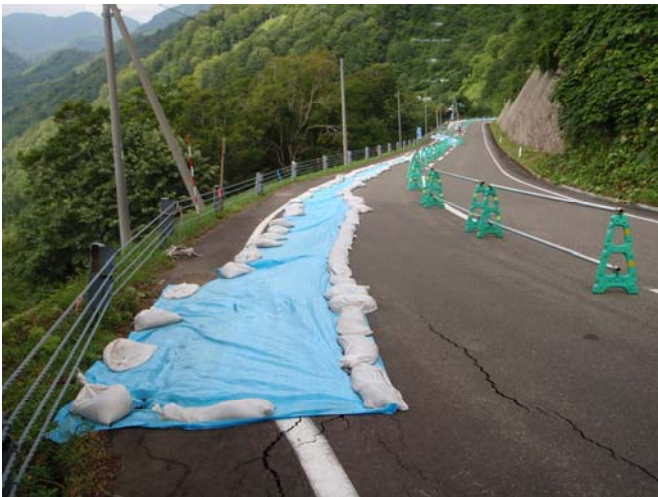
- 片切片盛区間の盛土部を支持するテールアルメ壁 (H=5~11m) が変位して15cm程度の路面段差が生じた
- フィルター材は良質な礫材だが、裏込め土は粘性土
- 側溝の継手部から盛土内部へ水が浸入していた可能性も考えられる

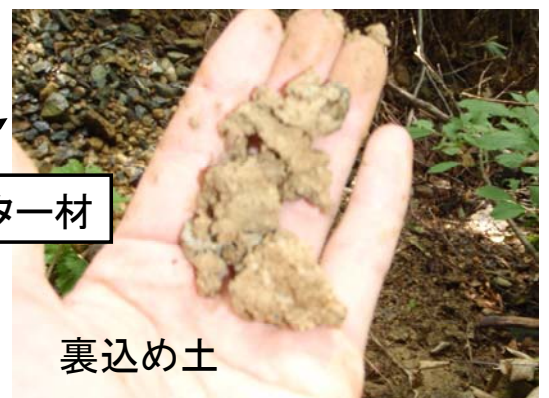
裏込め土
