「平成20年岩手・宮城内陸地震」調査報告会 建築物の調査結果報告

独立行政法人建築研究所
構造研究グループ 上席研究員
河合直人

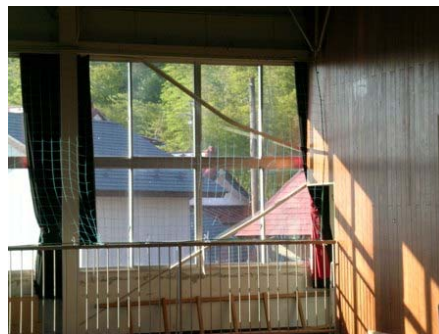
鉄骨ブレース座屈+破断
(全数)

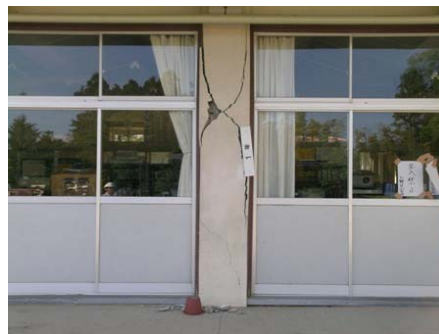
1F東側柱せん断ひび割れ
(ほぼ全数)

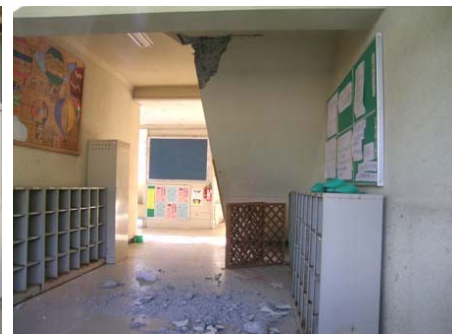
階段部損傷

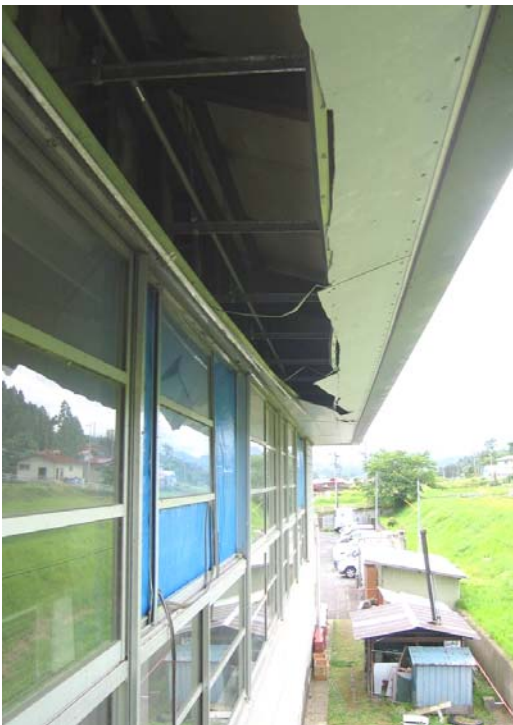
体育館軒天の天井板の被害
(学校体育館C)

→これまで同様、構造部材への緊結など、設計ディテールの周知に努める。
