熊本地震の緊急調査報告

国立研究開発法人土木研究所

藤沢和範

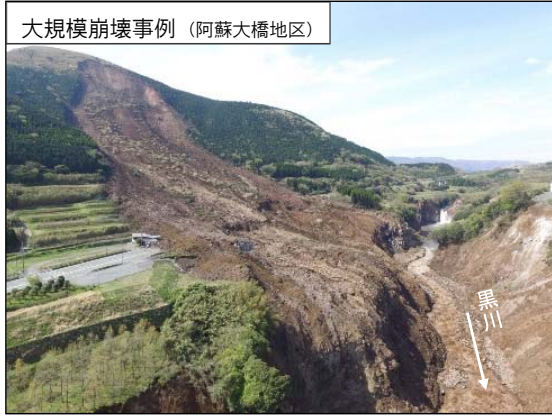
大規模崩壊事例（阿蘇大橋地区）

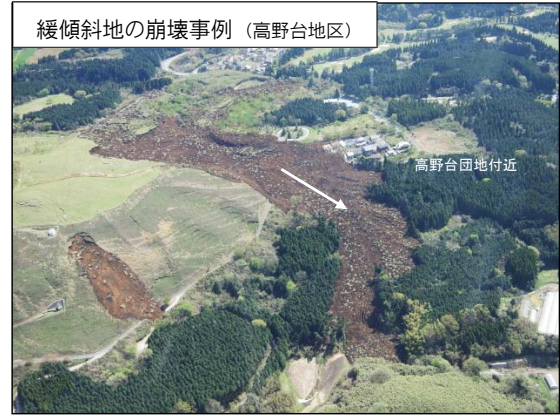
緩傾斜地の崩壊事例（高野台地区）

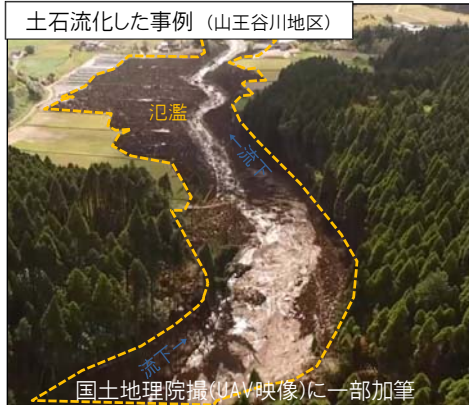
土石流化した事例（山王谷川地区）

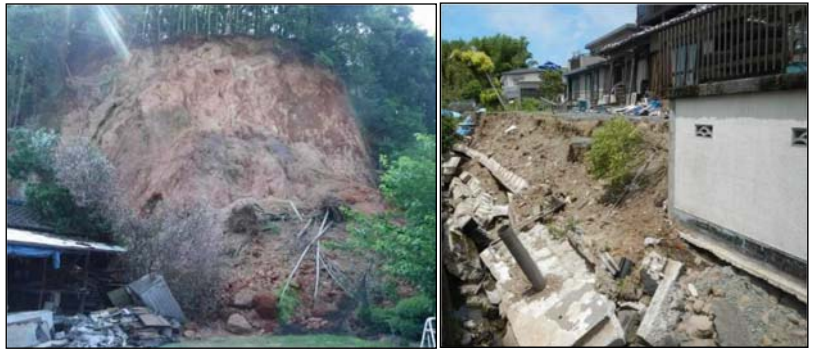
自然斜面崩壊状況（熊本県益城町）

人工斜面崩壊状況（熊本県益城町）

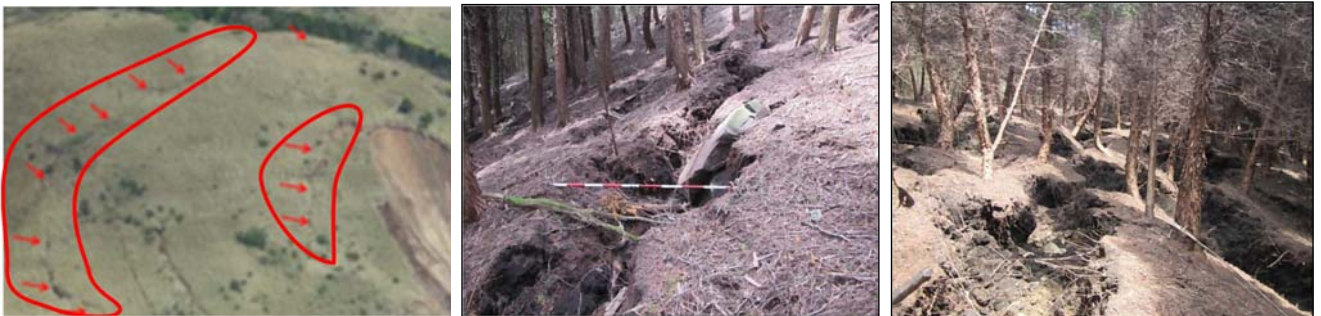
阿蘇大橋地区西側斜面の崩壊箇所 上部亀裂状況

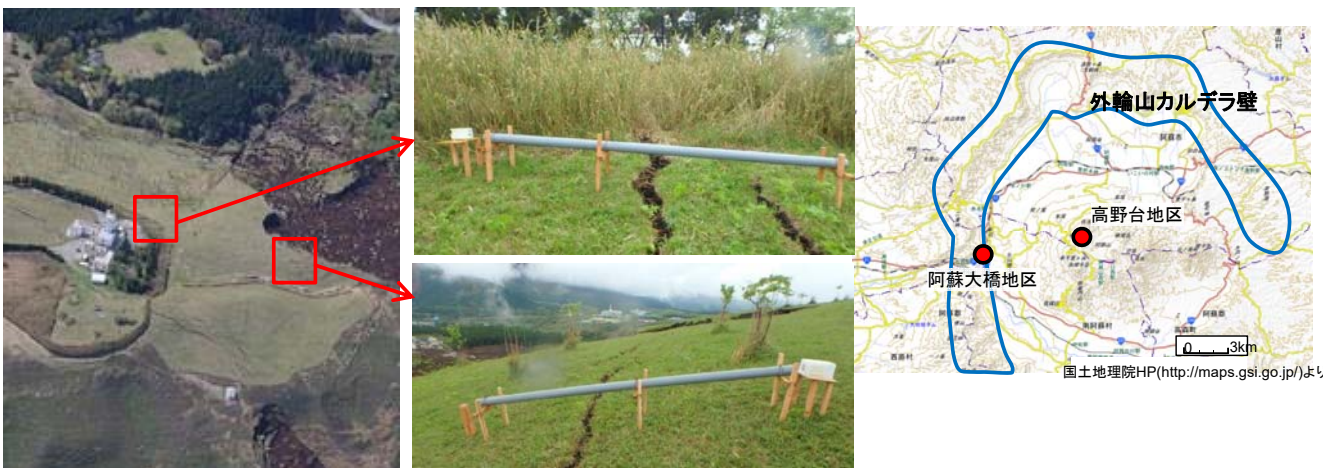
熊本県南阿蘇村高野台地区の亀裂（亀裂の幅を計測する伸縮計を設置）

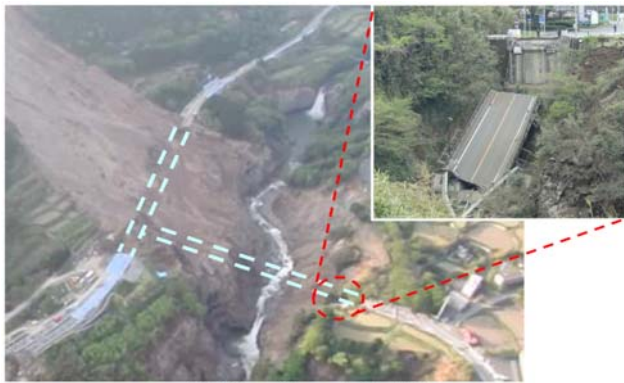
地盤変状による落橋

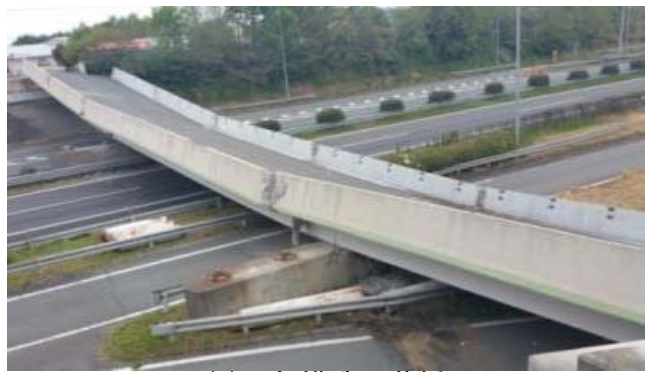
(a)上部構造の落橋

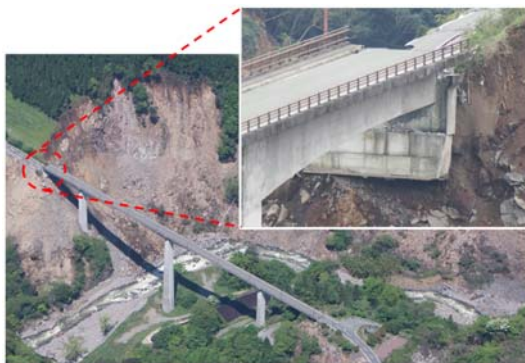
地盤変状による橋台の沈下

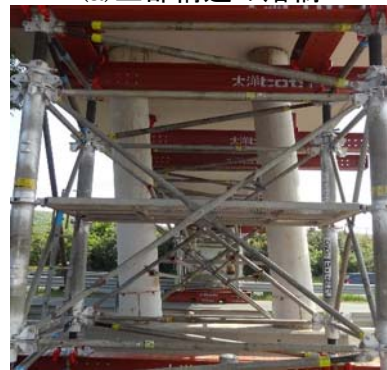
(b)橋脚の傾斜

特殊な橋脚構造を有する橋の被害

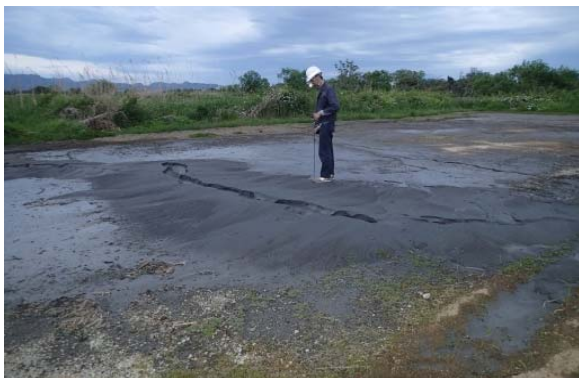
河川堤防天端における噴砂

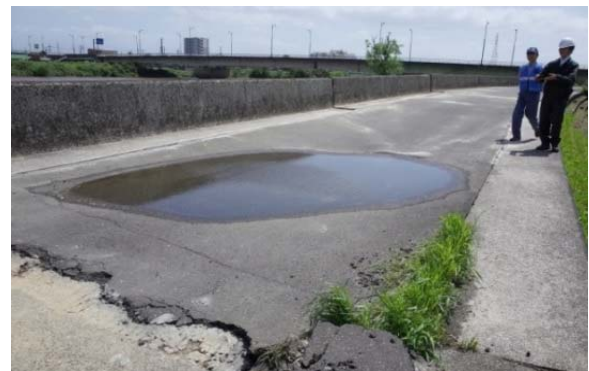
特殊堤の天端の沈下

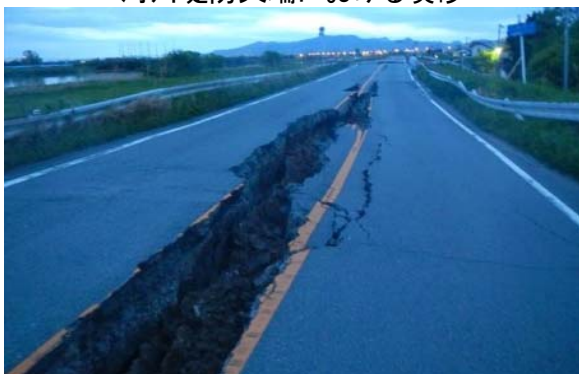
河川堤防天端の変状

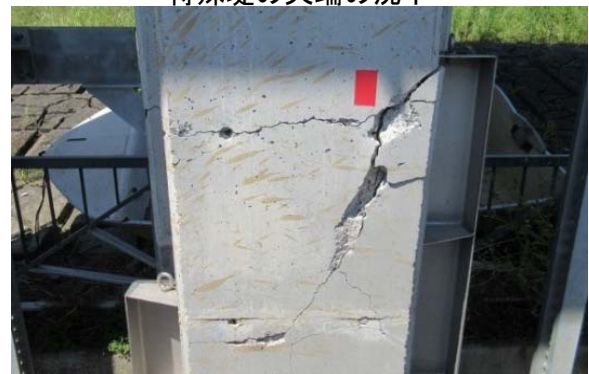
樋門の門柱の被災

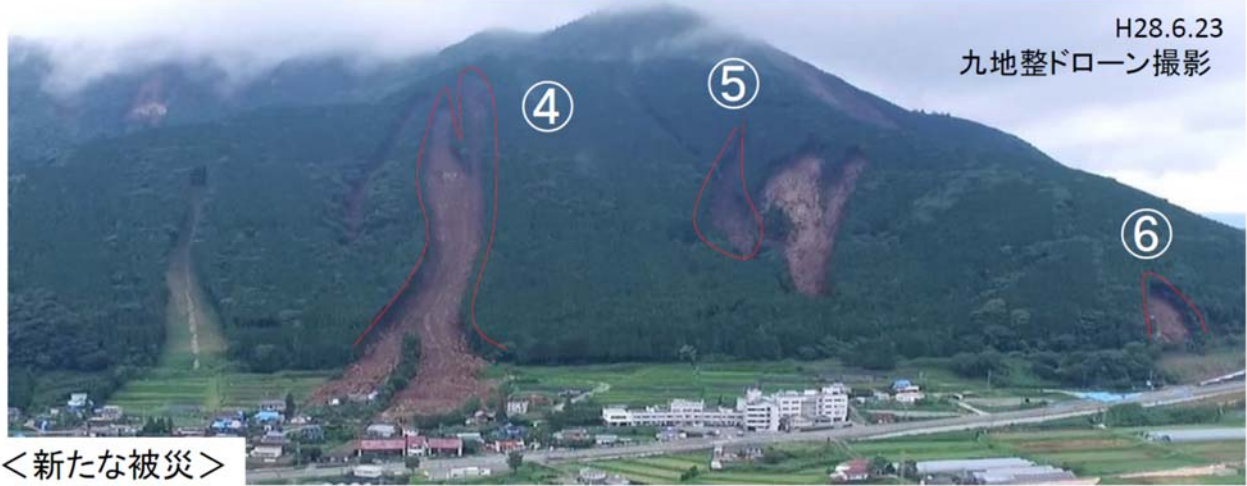
<新たな被災>

熊本地震被災地で6月の豪雨による新たな崩壊
