# 土木研究所 つくば中央研究所 物理探査技術担当

## 物理探査結果の3Dモデル化と地質・地盤リスク評価への活用例

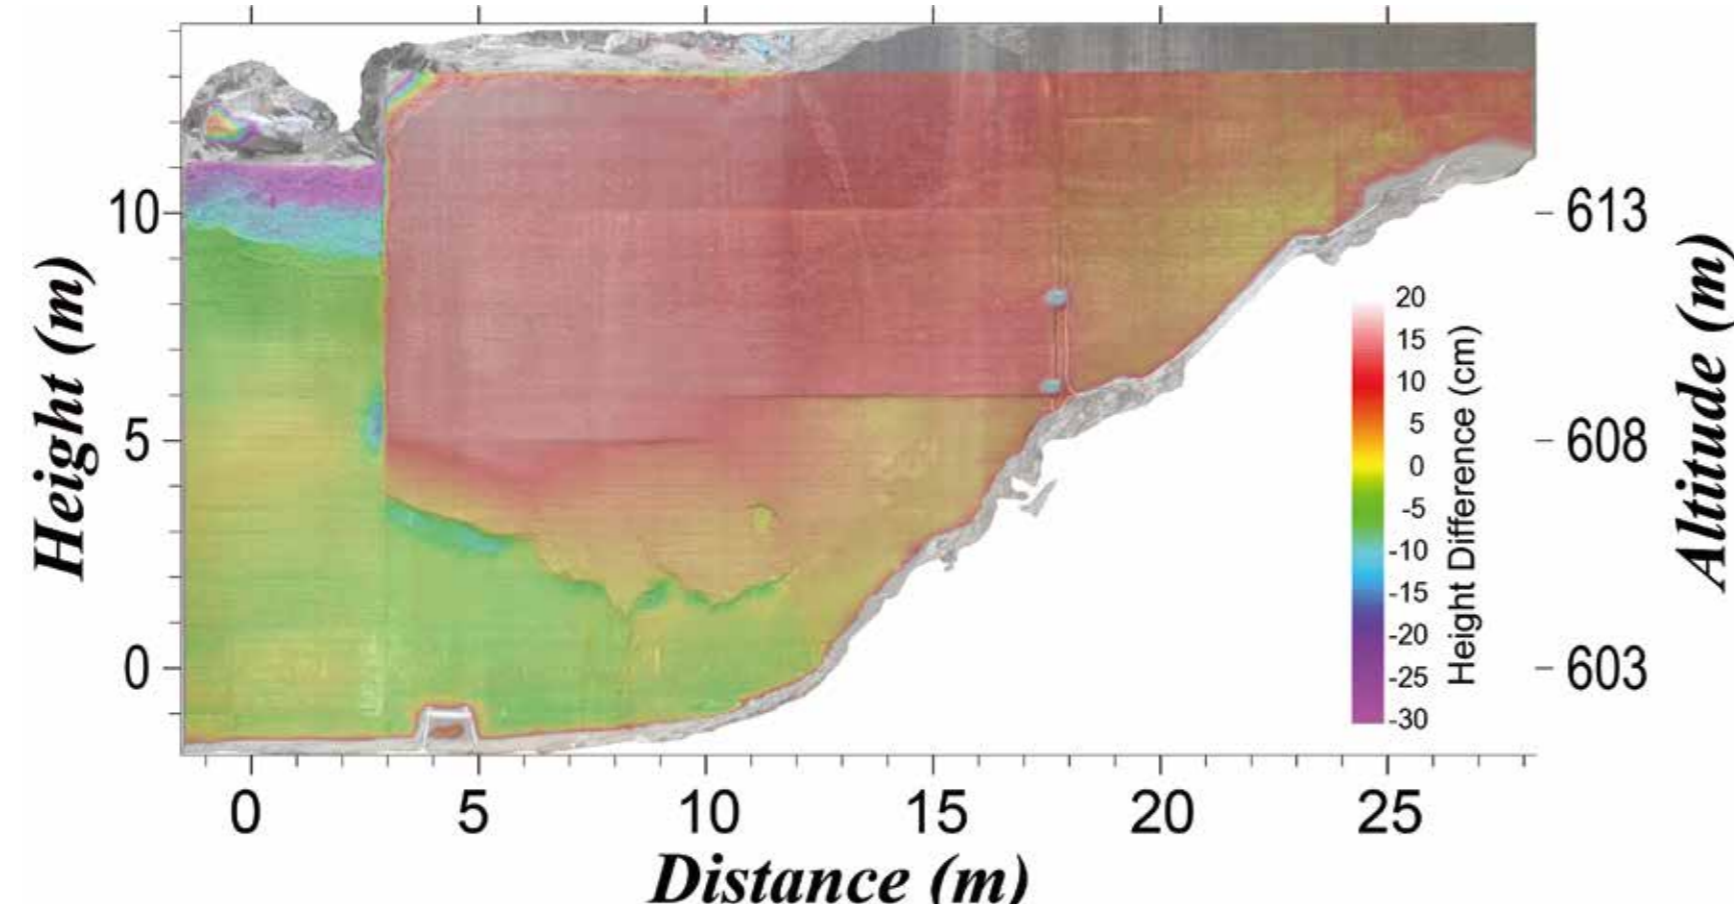
大規模土石流の直撃を受けて上部が破損・流出するとともに、堤体背面に亀裂が発生した砂防堰堤を対象に、稠密物理探査を適用して堤体内部の亀裂イメージングを試みました。またポールカメラ装置を用い、壁面のDSMを構築しました。さらに物理探査結果とDSMを結合し、**3次元亀裂分布モデル**を作成しました。その結果、壁面に出現した亀裂が堤体上部に進展し、水平打ち継ぎ目につながっていること、堤体がヒンジ状に変形していること、などを明らかにすることができました。

亀裂発生堤体背面のオルソ化画像と相対DSM

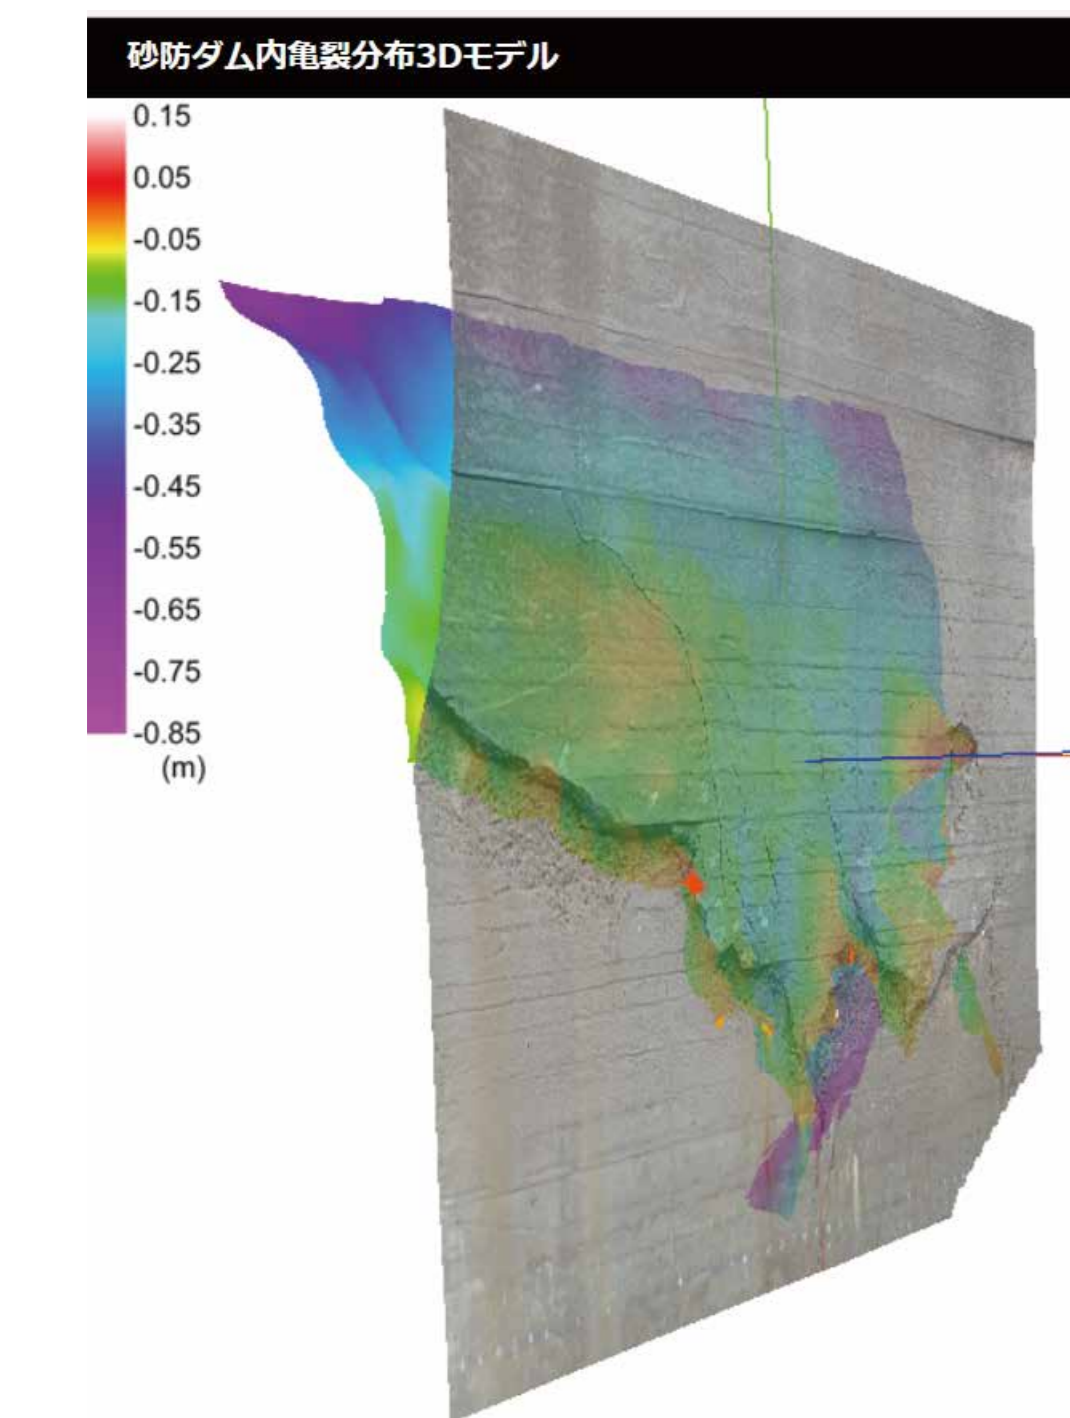
GPR探査結果から作成した堤体内亀裂の3D分布モデル

GPR探査結果からは、主亀裂が2枚存在すること、上方に向かって深くなること、水平打ち継ぎ目で消失すること、などがわかる。高周波反射断面では、上流側堤体境界面、水平打ち継ぎ目反射面(青色)に加え、表面から傾斜する亀裂(赤色)をイメージングすることができた。

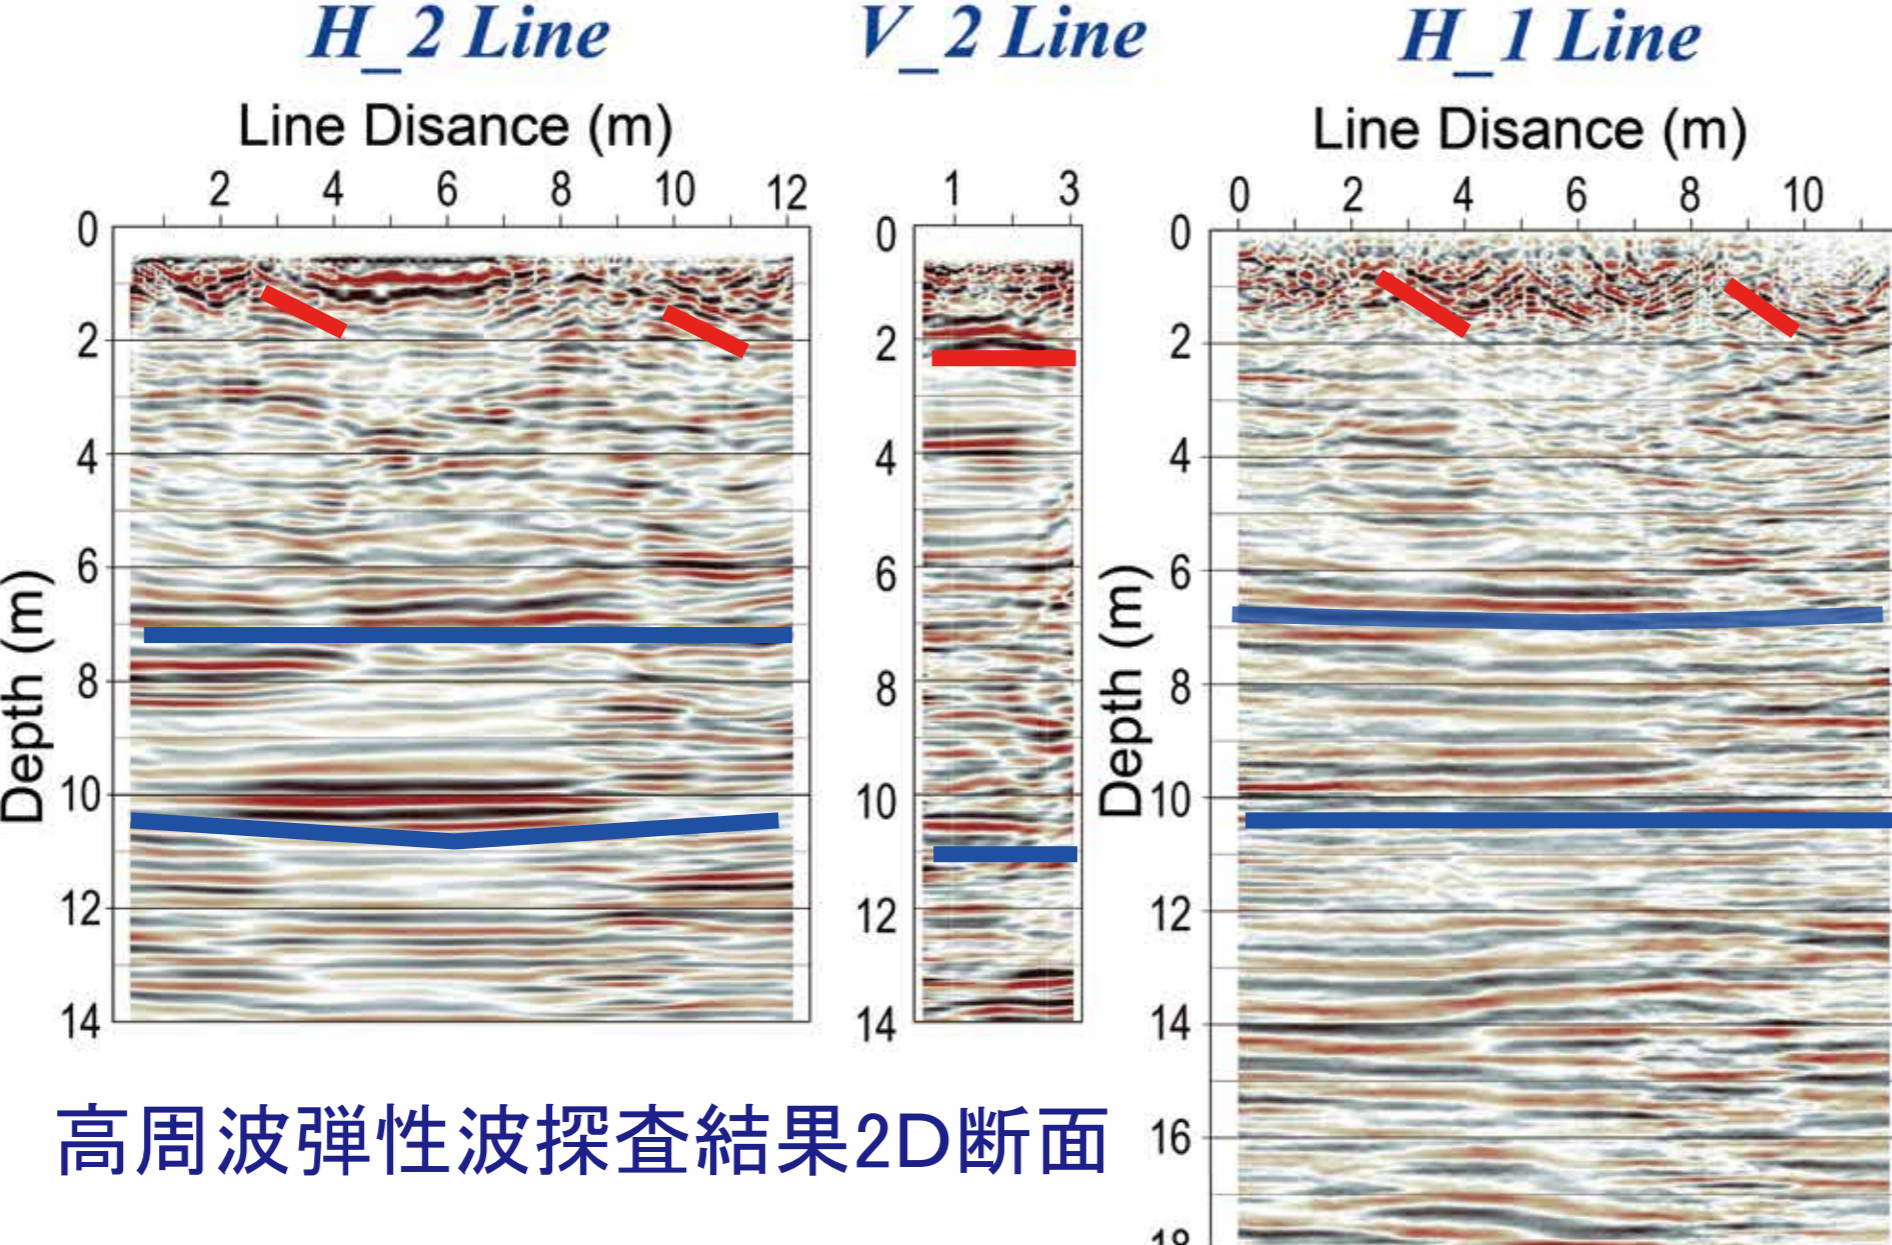
高周波弾性波探査結果2D断面

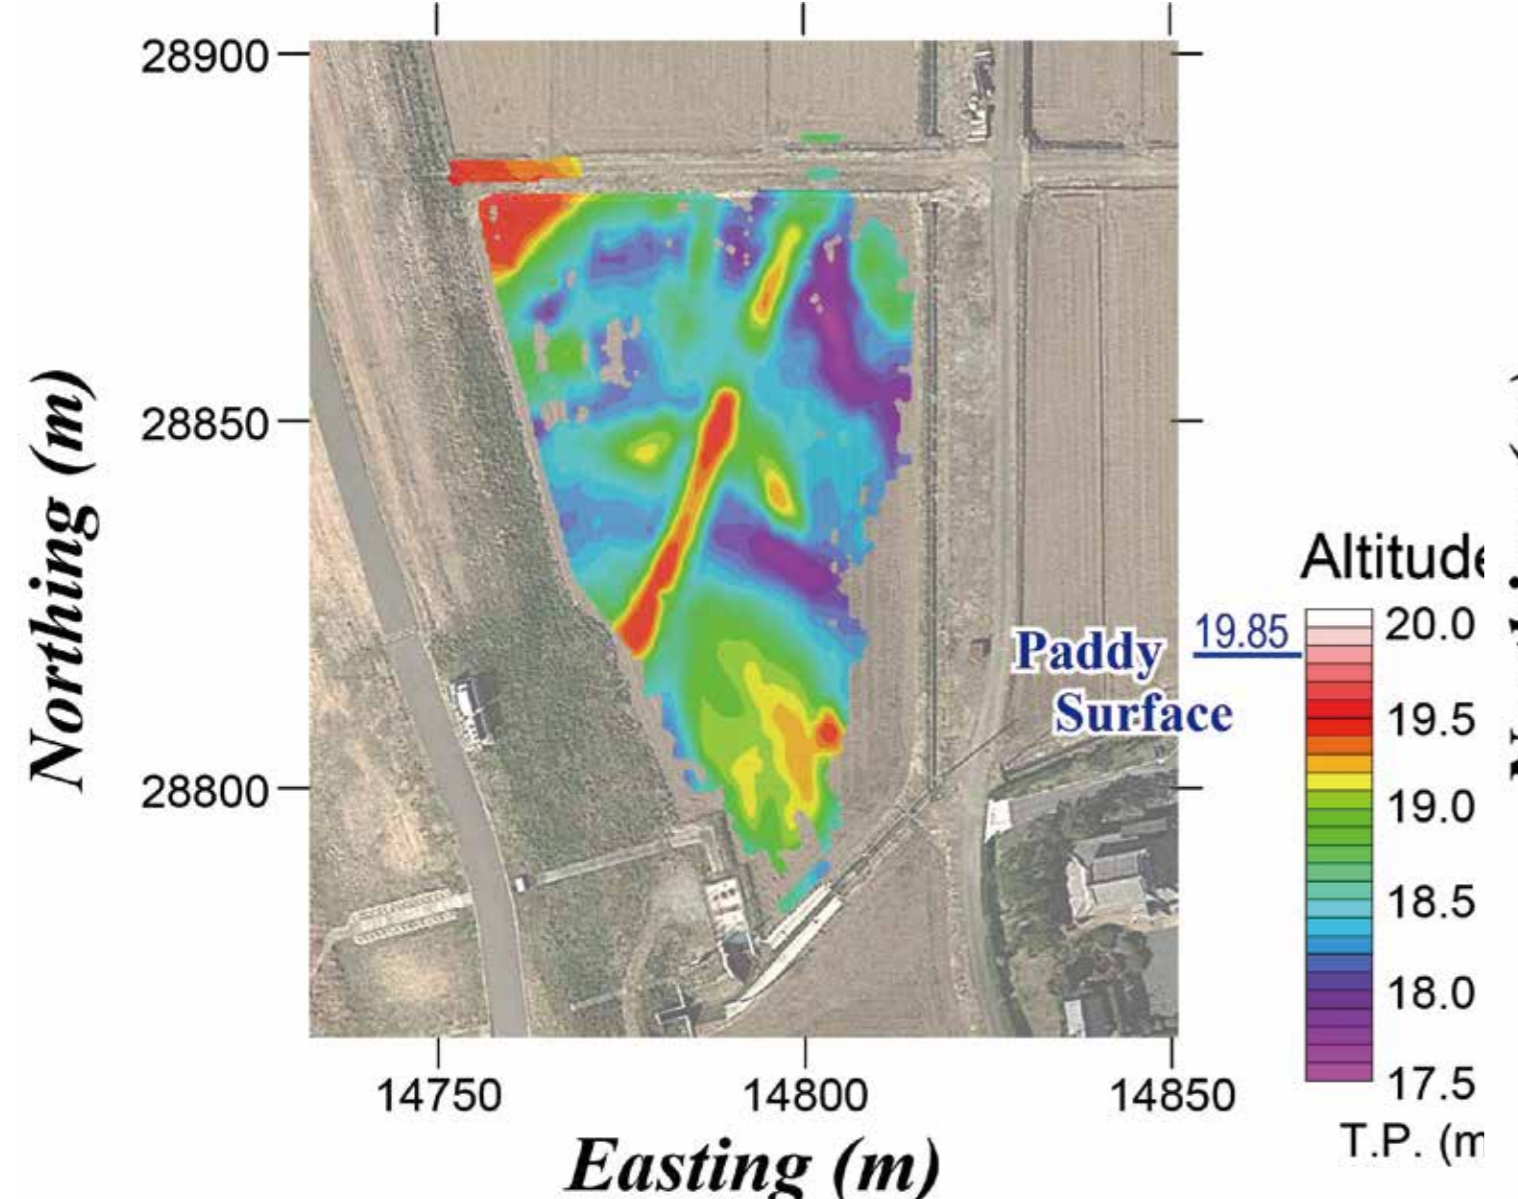
台風通過に伴う高水時に、河川堤防のり尻で漏水が発生しました。川裏側の田圃面からも湧水が発生し、田圃面下に高透水地盤が伏在すると推定されました。4,400m<sup>2</sup>の田圃で11点のSWSが実施されたものの異常構造を捉えることができませんでした。そこで詳細物理探査を実施し、さらにGPRで60万点以上のデータを取得して**3Dモデル**を構築しました。その結果浅所に高比抵抗(粗粒)のマウンドが伏在し、その箇所で湧水が多発していたことを突き止めました。

GPRによる基礎地盤詳細標高モデル

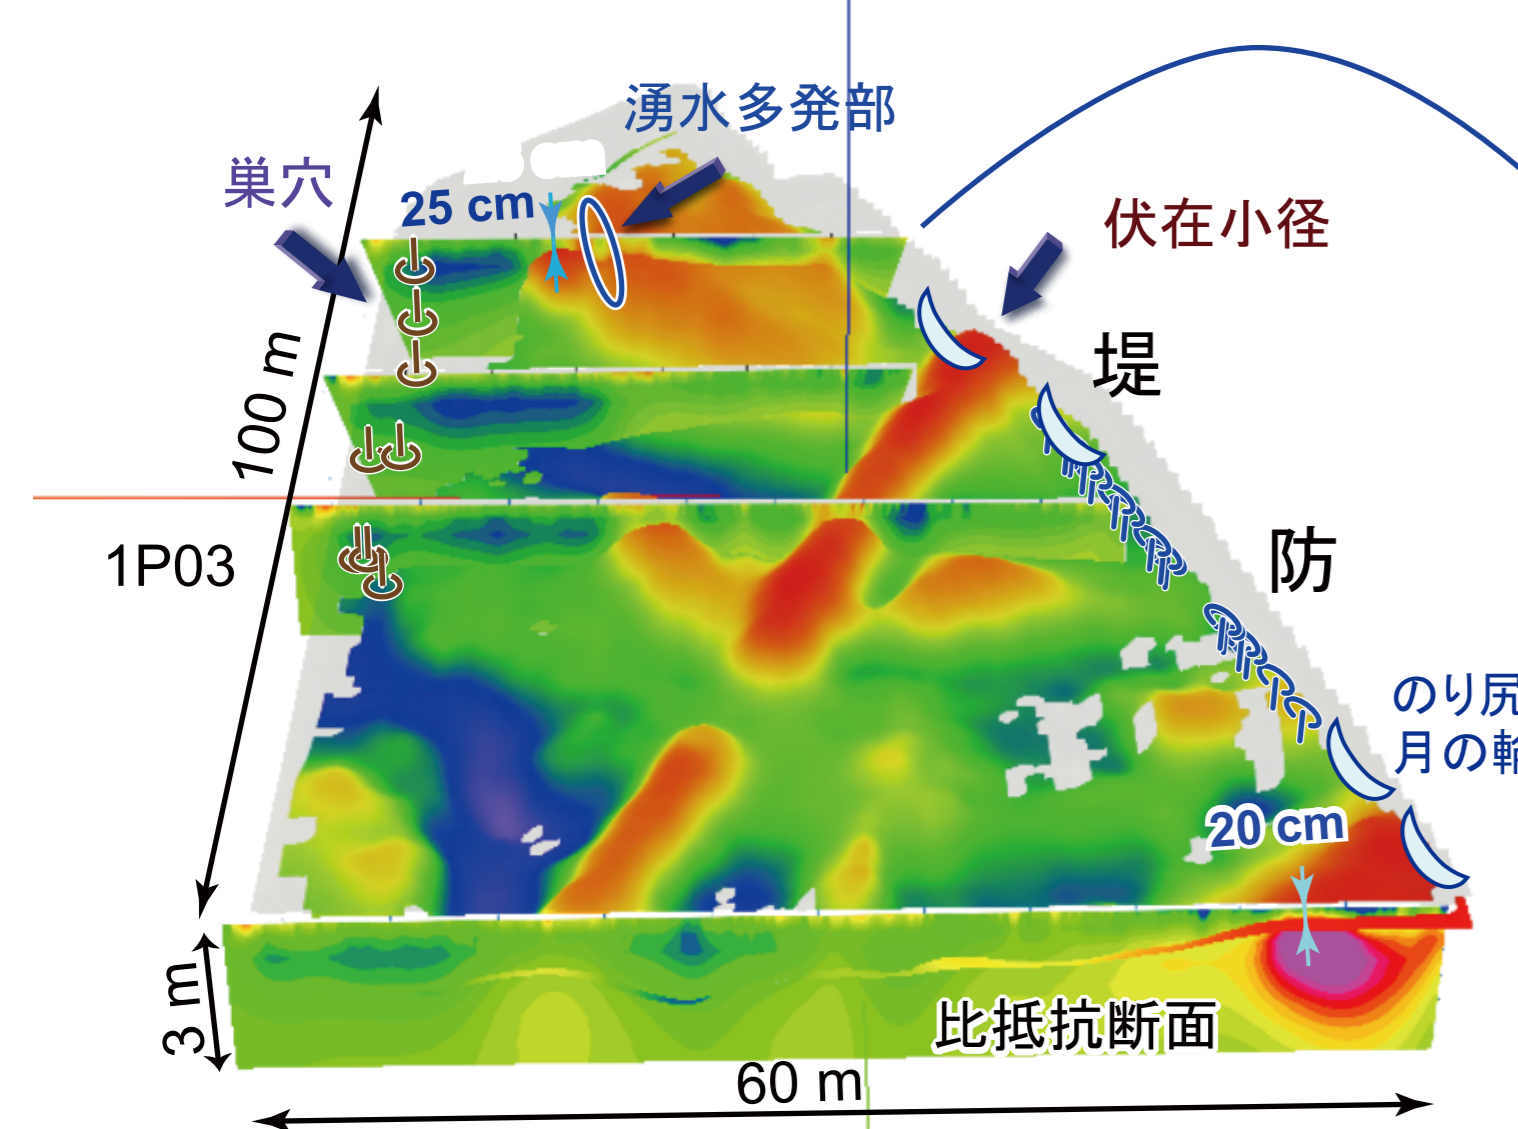
基礎地盤3Dモデル表示

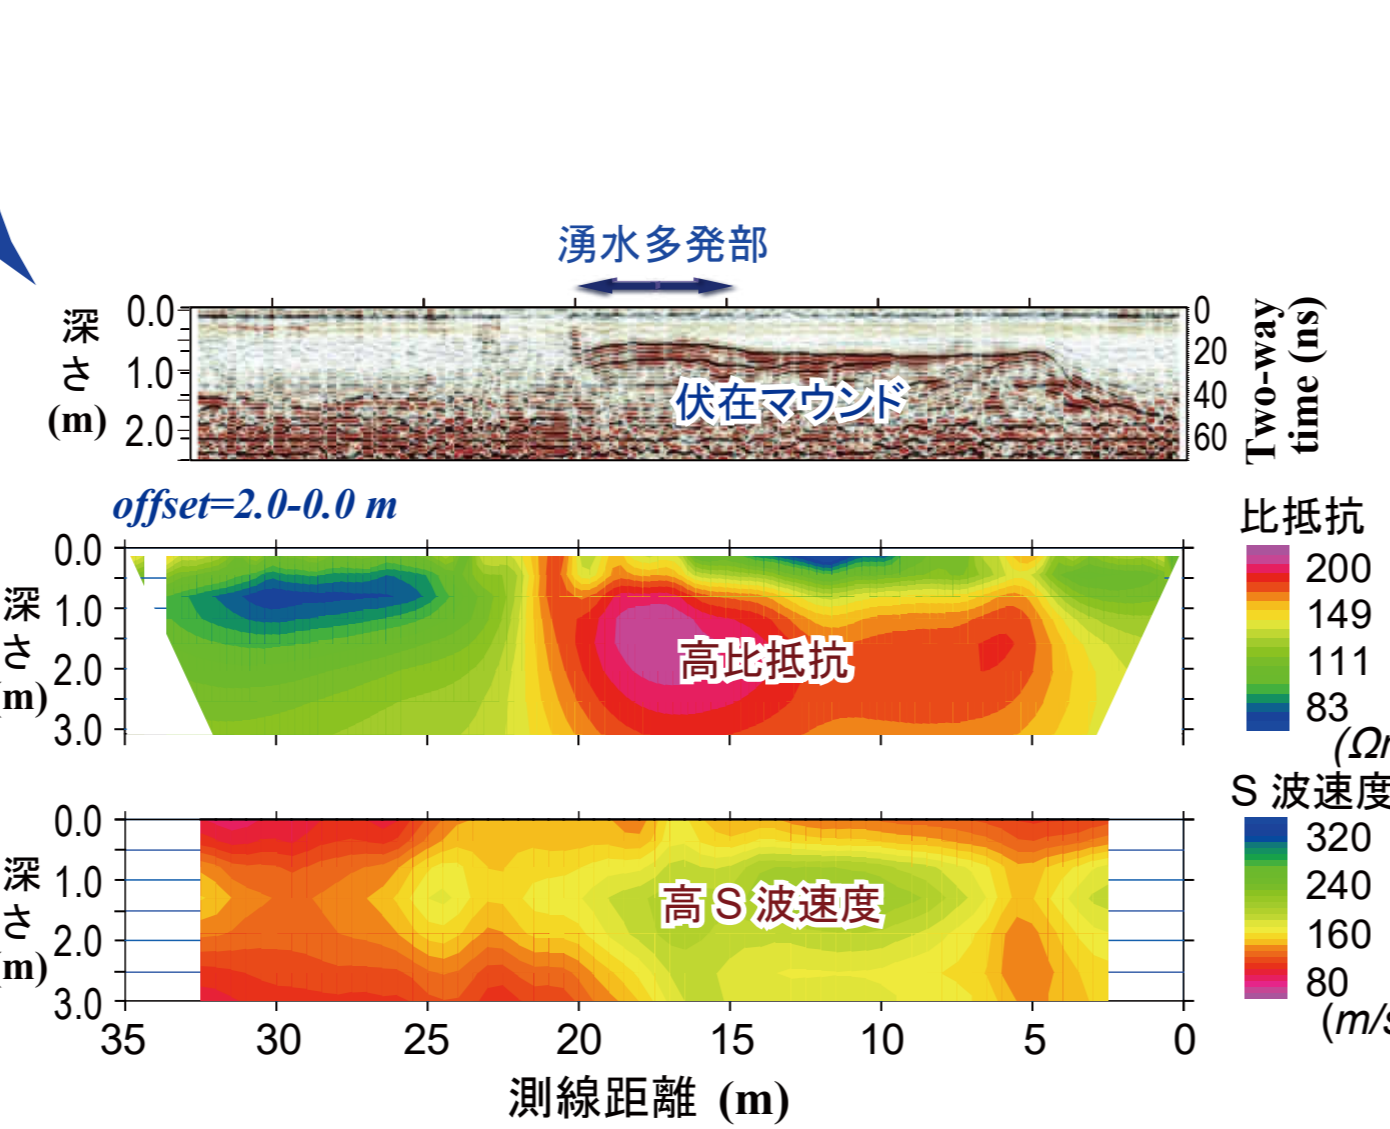
湧水多発部詳細統合物理探査断面

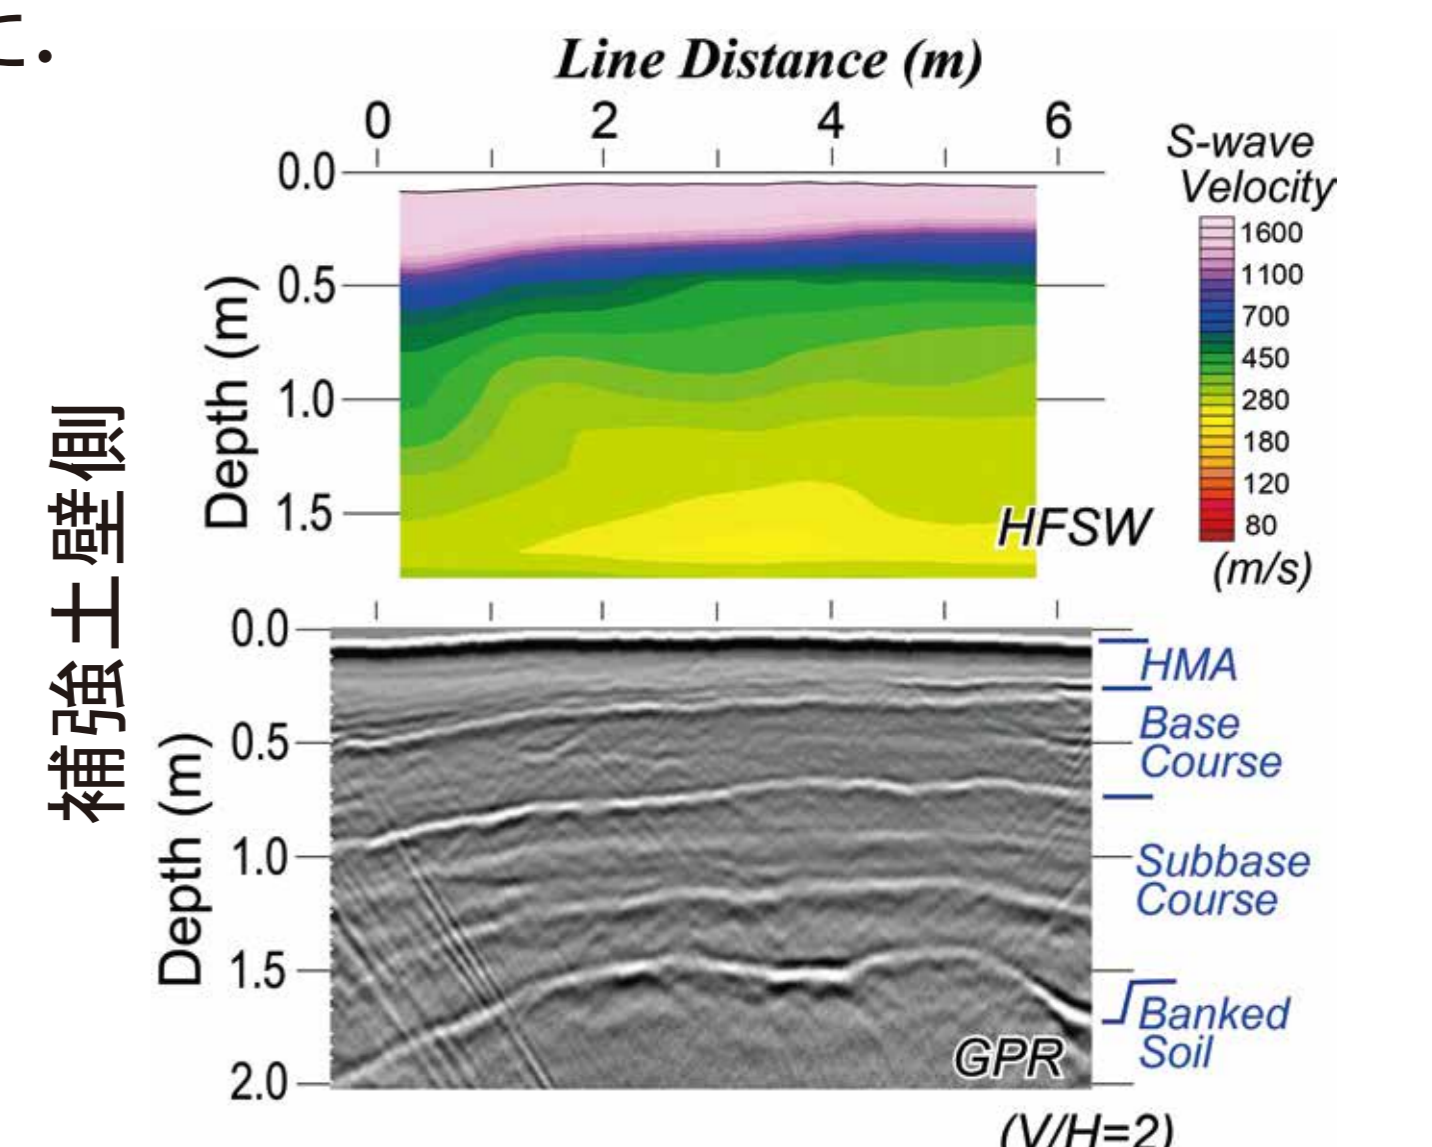
横断方向の物理探査断面。(上)高周波表面波探査断面;(下)GPR深度断面。

変状が補強土壁施工区間の背面盛土部で発生していること、凍結抑制層が大きく沈下していること、補強土壁側に向かって盛土・舗装構成部層が撓んでいること、踏掛版が傾動していることなどが明らかになり、冬季施工時の凍結抑制層の締固め不良が原因であることが判明。

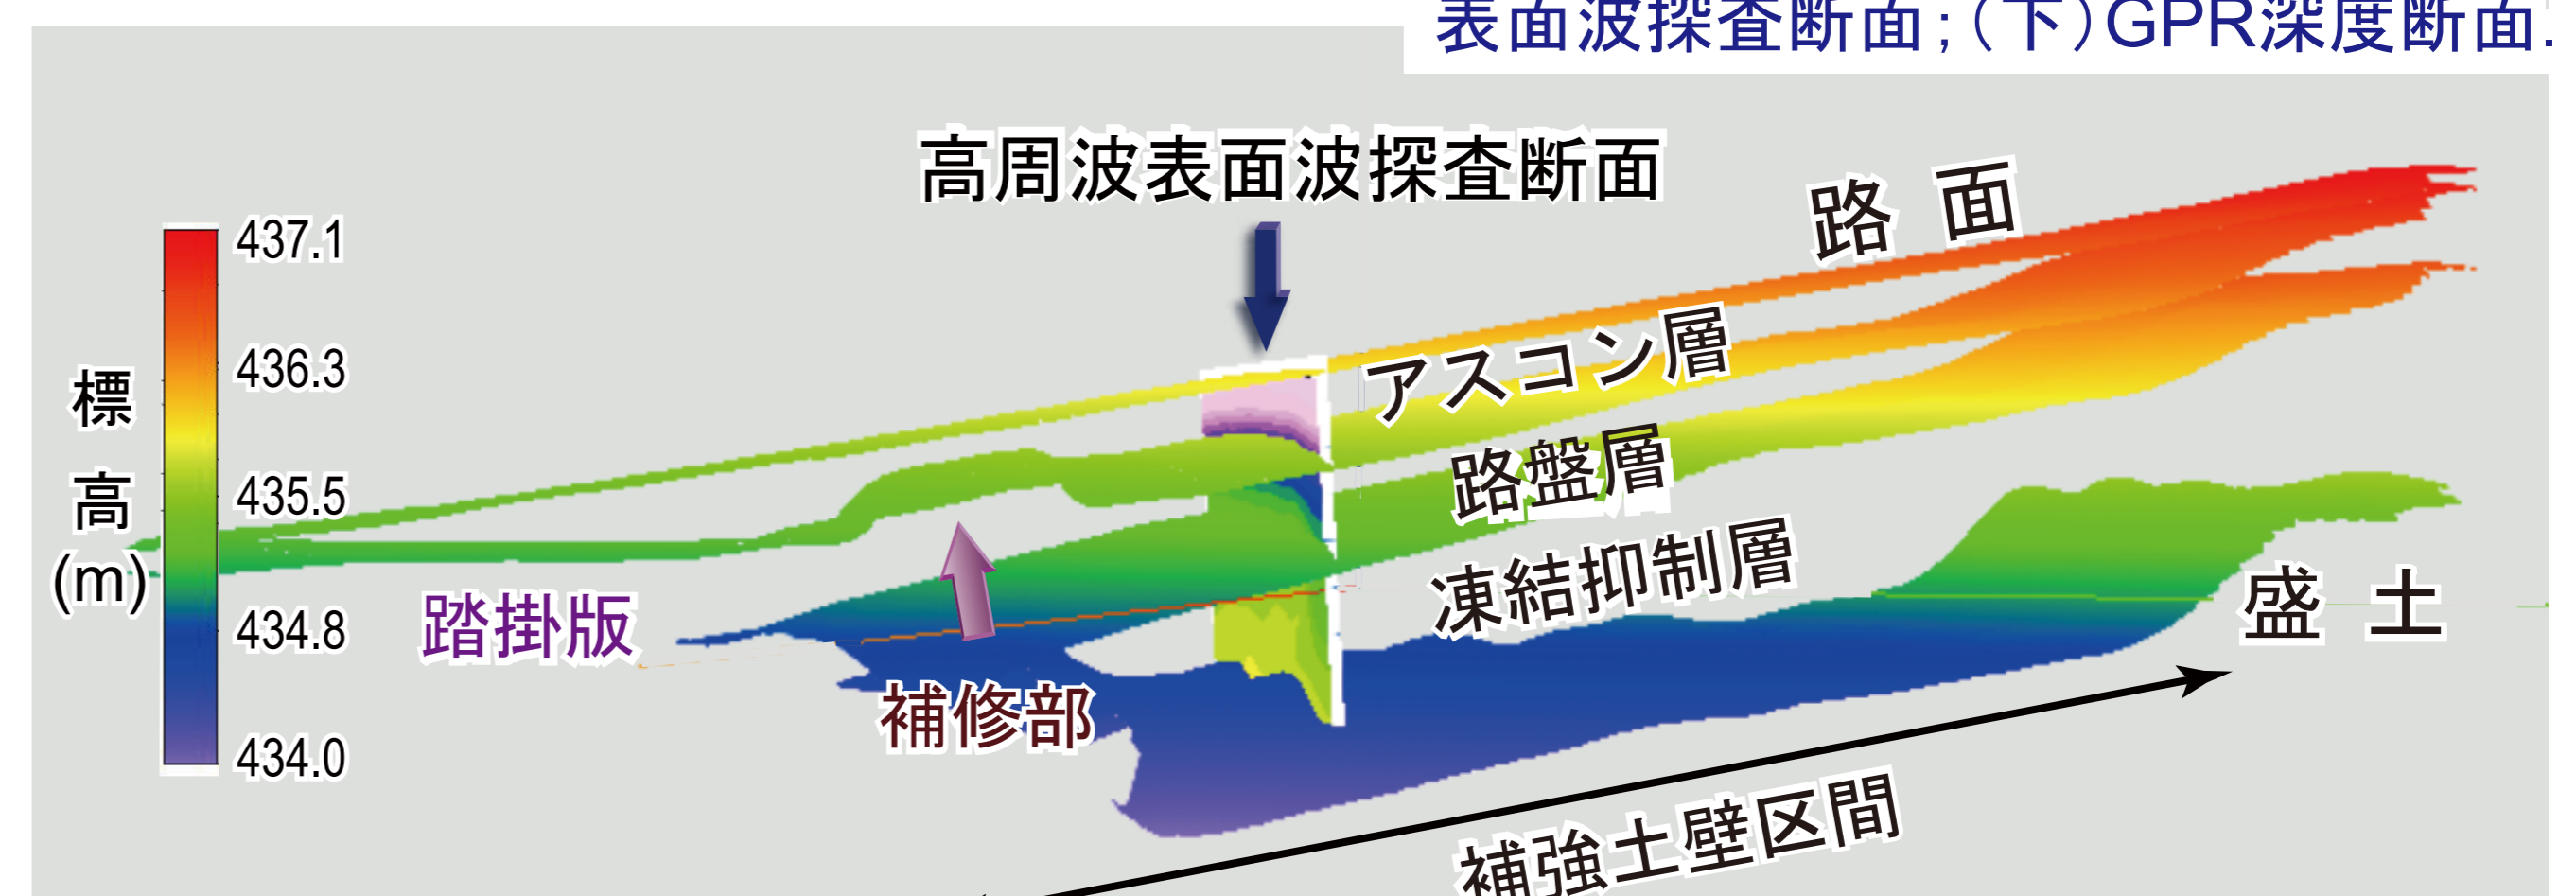
詳細物理探査結果から構築した変状部の3Dモデル

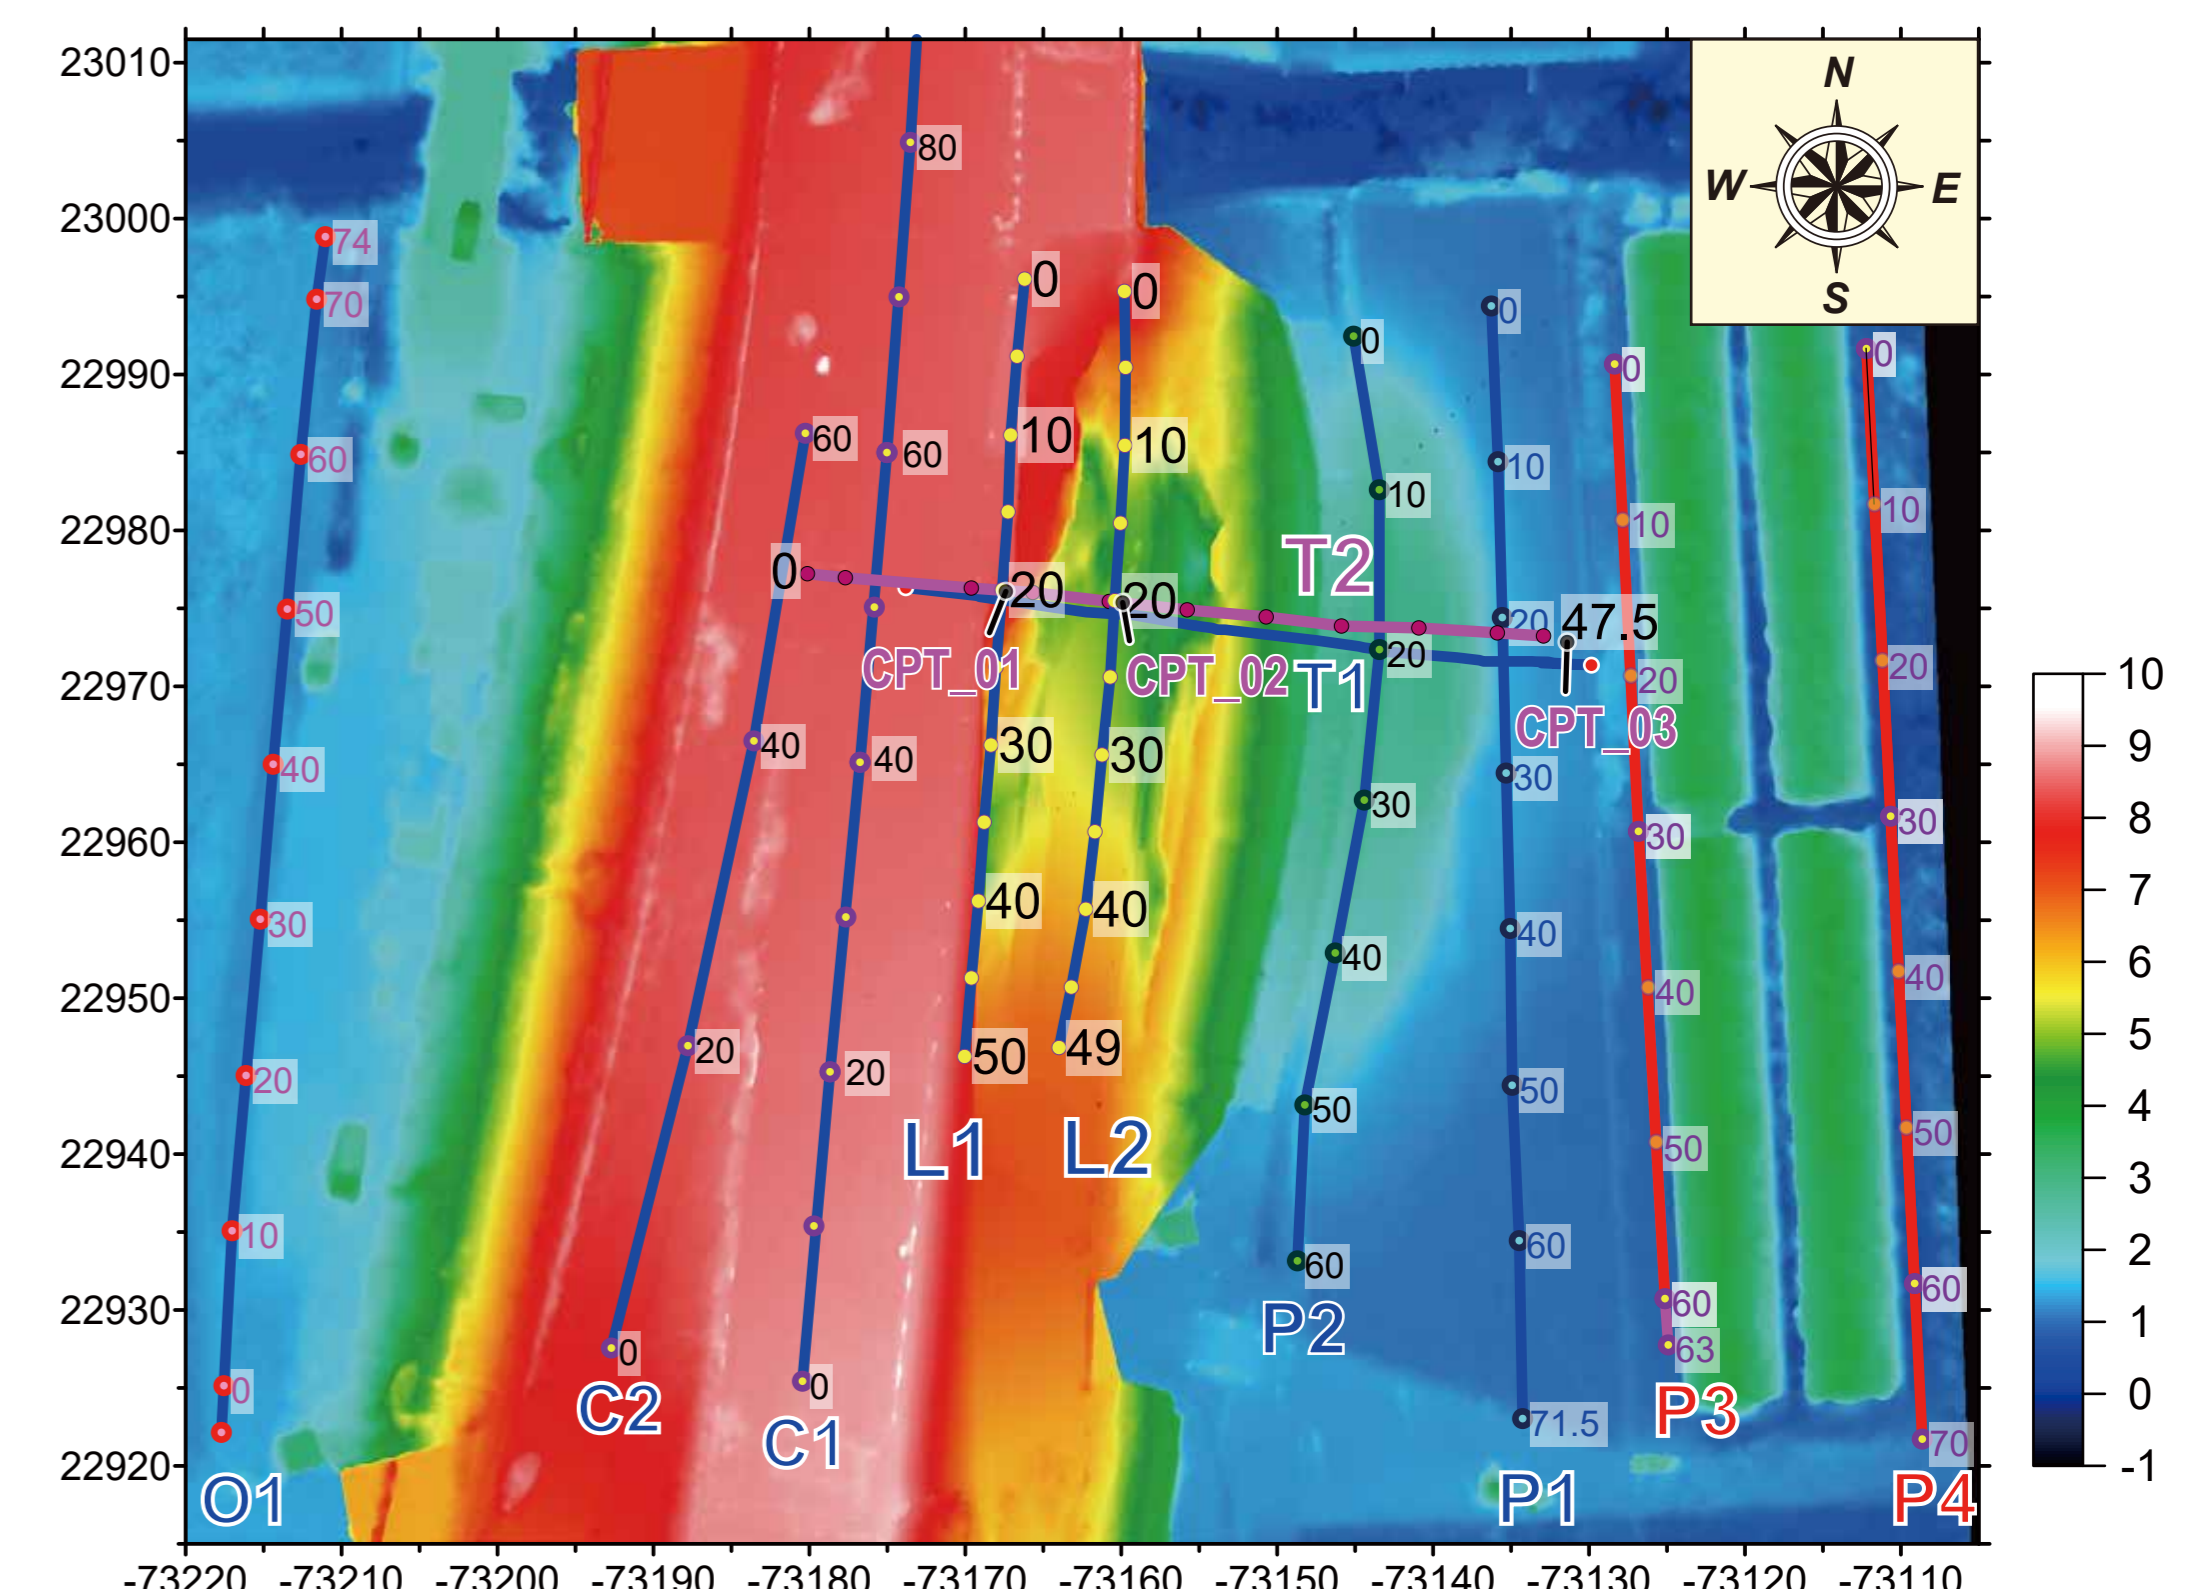
熊本地震で強震動を受けて変状し、その後の豪雨によって一部が崩落した道路高盛土の区間において、崩落体および前縁の原地盤の変形構造、崩落の影響範囲を推定することを目的として、現地稠密統合物理探査を実施しました。またUAV撮影画像から、崩壊部の精密DSMを作成し、物理探査結果と合わせて**3Dモデル**を構築しました。統合化空間情報の解析により、盛土崩落体は補強土壁や抑止杭等の効果によって大規模な滑動を免れたものの、すべりは深部に達して地盤改良体を傾動させるとともに、前縁の軟弱地盤にも圧縮変形を与えていることを明らかにすることができました。

ドローン撮影画像から作成した盛土崩壊発生直後のDSMと物理探査測線配置

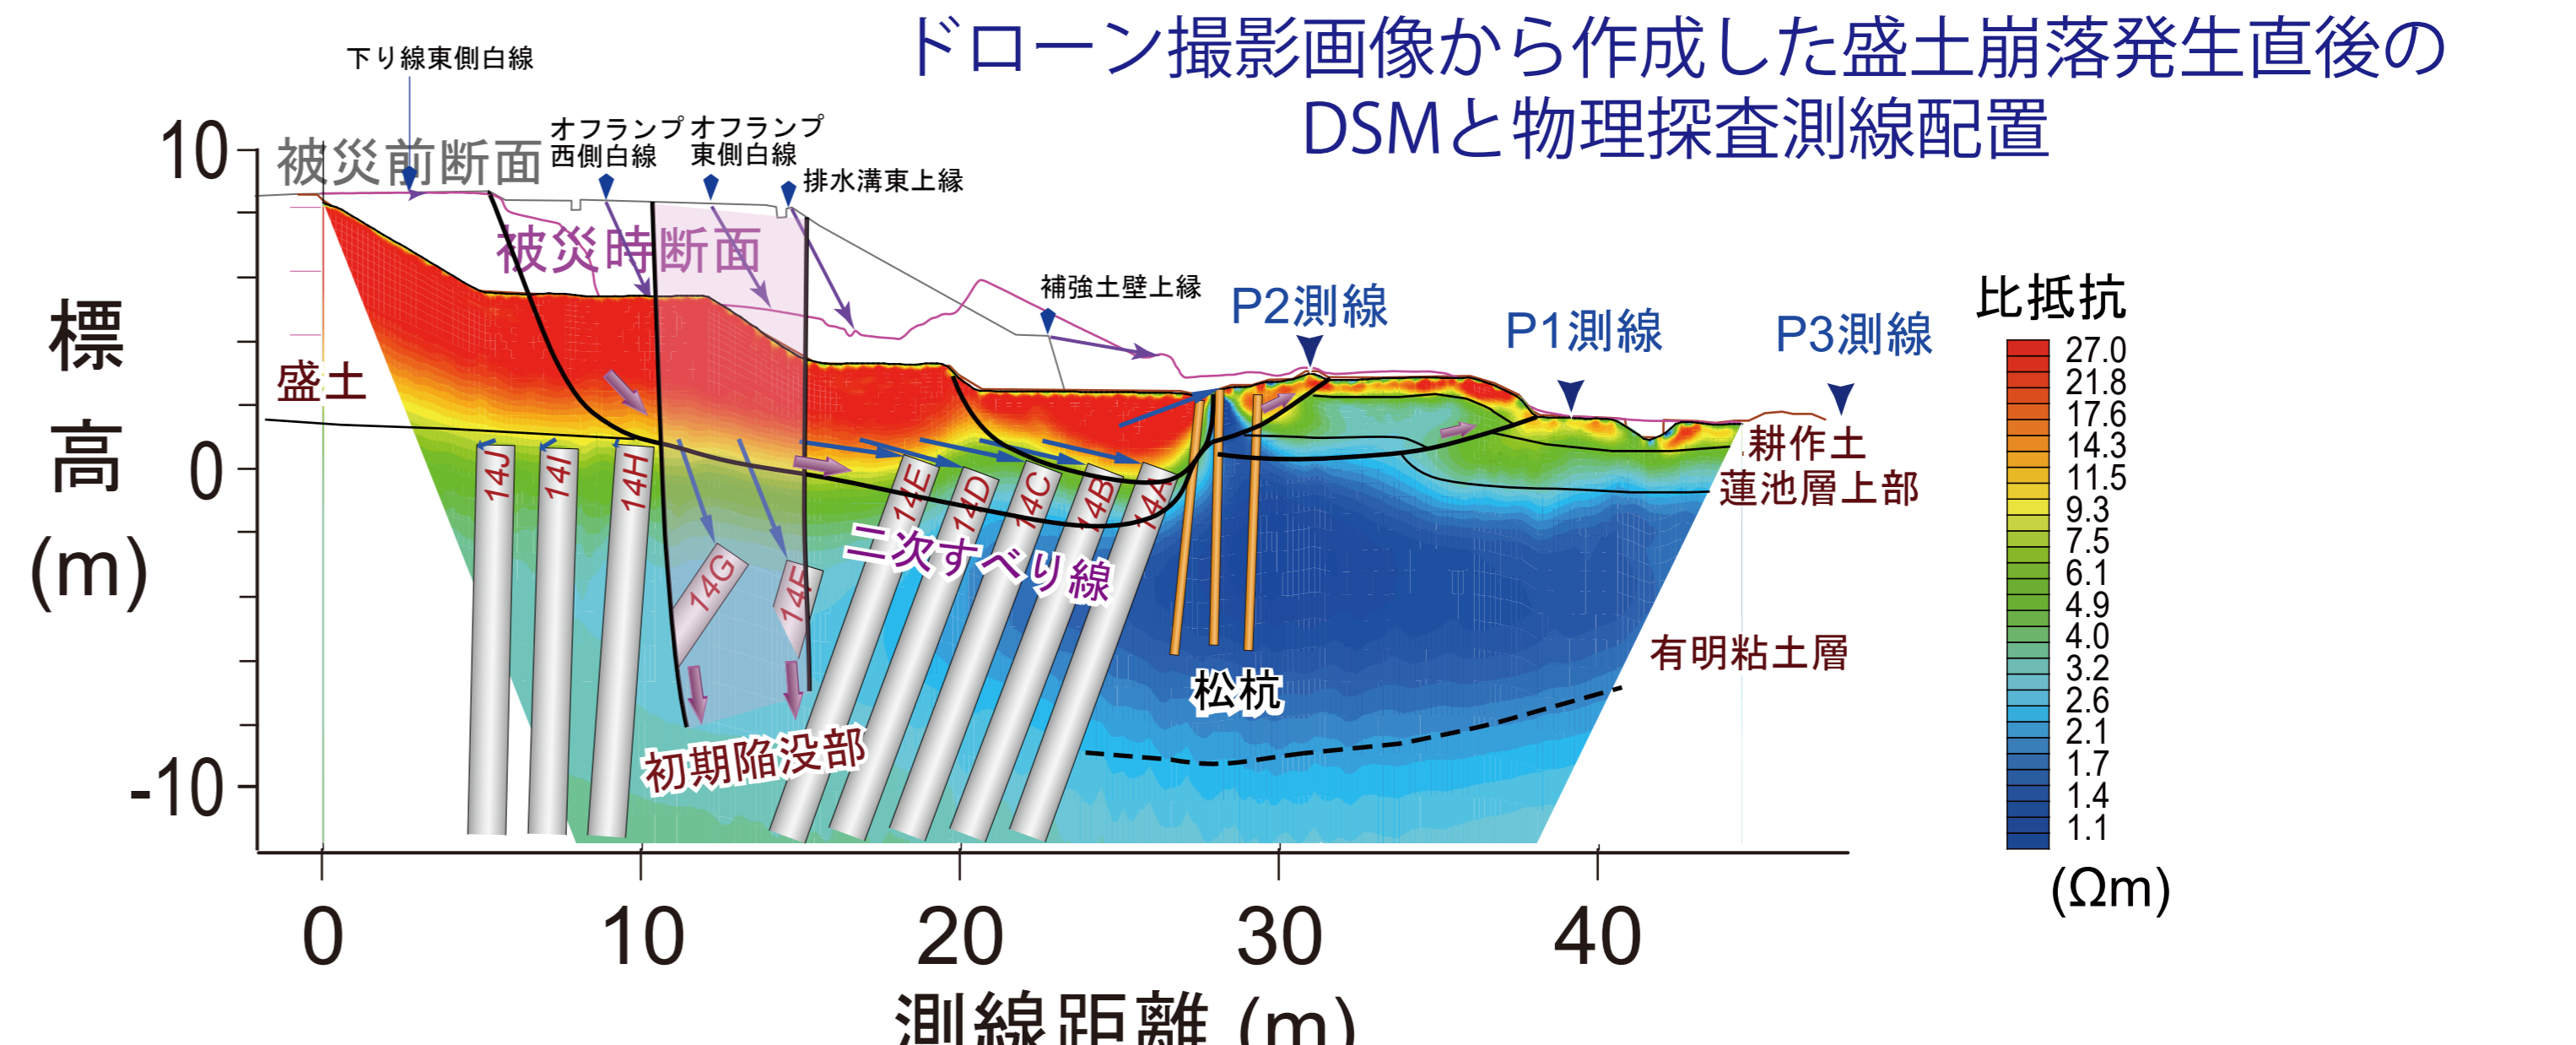
T1測線比抵抗断面および改良体すべり傾動推定断面
