コラム 稚内北防波堤ドームに関する技術指導

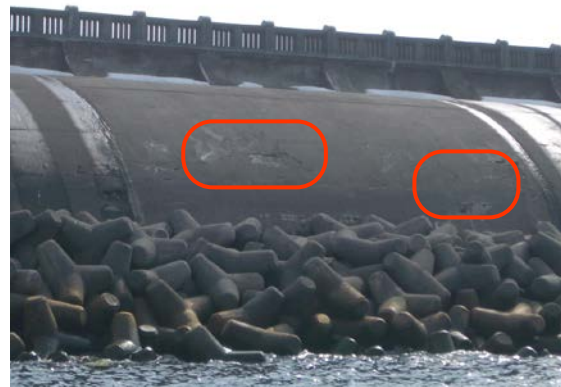
本構造物は、昭和56(1981)年に全面改修を行い、平成11~14(1999~2002)年に支柱部の耐震補強工事や天蓋部内側の部分改修等が行われました。しかし、その後のドーム外側コンクリートの剥落(写真-2)や、支柱のひび割れ発生(写真-3)など劣化が進行し、現在、詳細な調査に基づく維持管理計画が求められています。稚内開発建設部 稚内港湾事務所の調査によりコンクリートのかぶり厚さ、コンクリート中の塩分量等が測定されてきましたが、補修範囲や補修方法を決定するために、必要な調査項目や効率的な調査方法について耐寒材料チームへ技術相談がありました。

写真-2 ドーム外面の状況

耐寒材料チームでは、実際の波掛かり状況を考慮して概略調査箇所を抽出し、かぶり厚さや自然電位により劣化範囲をおおむね把握した上で、はつり等の詳細調査を行うことと助言を行っています。なお、補修方法の選定に関しては、これらの調査に基づき決定されることとなっています。

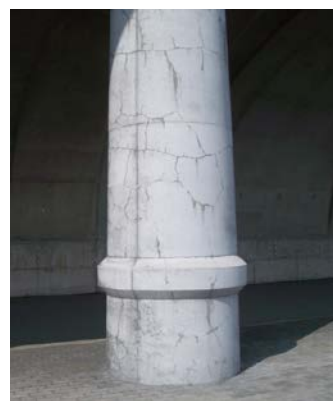
写真-3 支柱部の劣化
