コラム フィリピンボホール島地震による道路橋の被災調査

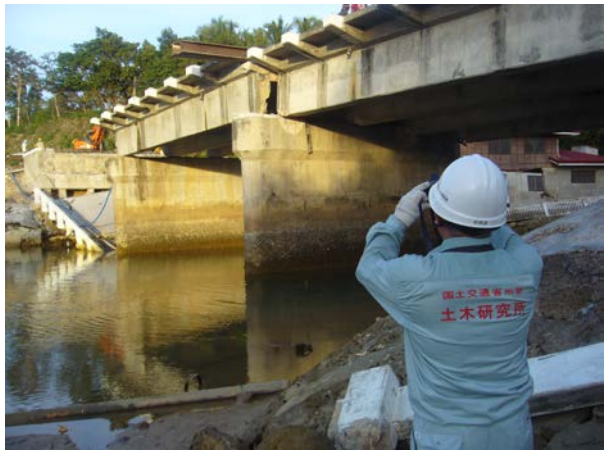
写真-1 落橋した橋の調査

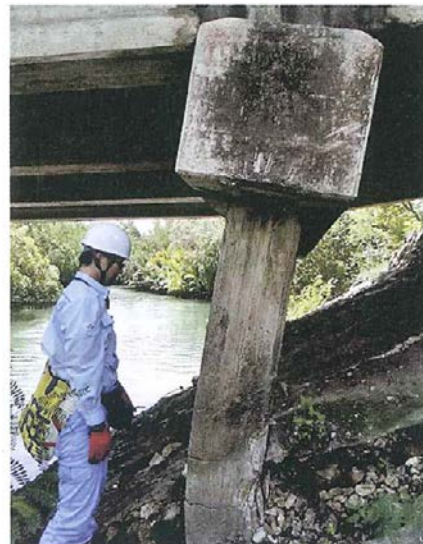
写真-2 地盤の変状に伴って生じた橋脚の傾斜
