コラム 「道路メンテナンス技術集団」による「直轄診断」

表-1 直轄診断対象橋梁（国土交通省HPより抜粋）

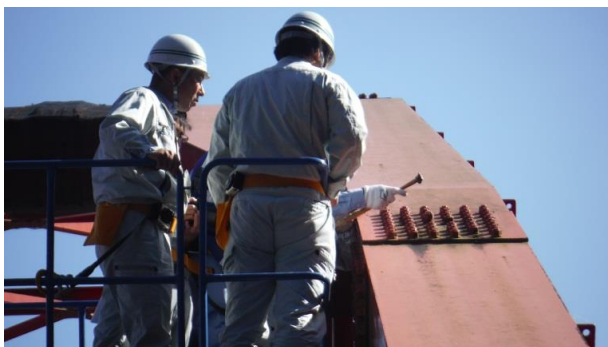
このうち、三島大橋については、平成26年9月末に診断に必要な情報を得るための現地調査が実施されました。同橋は昭和50年に建設された橋長131mのアーチ橋で、過去に高力ボルトの落下事象が発生した後、管理者においてボルト損傷に着目した点検調査が行われ、損傷ボルトの交換が実施されてきましたが、その後も損傷が継続的に発生している状況でした。当日は橋梁点検車や高所作業車等を使い、近接目視やハンマーでの打診等によりボルトの状況を確認する等、同橋の劣化・損傷の状況について調査を行い、三島町長へ現地調査結果の報告がなされました。

写真-1
ボルトの確認状況
