(資料4-2) 施工の経緯

<大断面の施工>

事故発生までの進捗状況

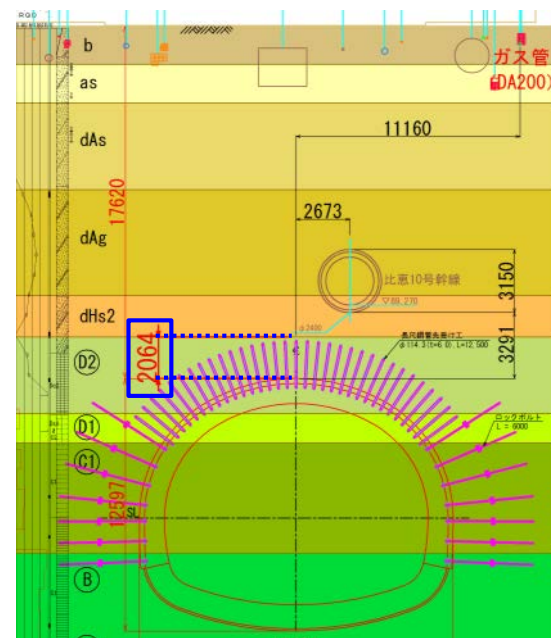
地層分布：変更前
トンネル形状：変更前
掘削方法：変更前
→岩被り：約2.1m

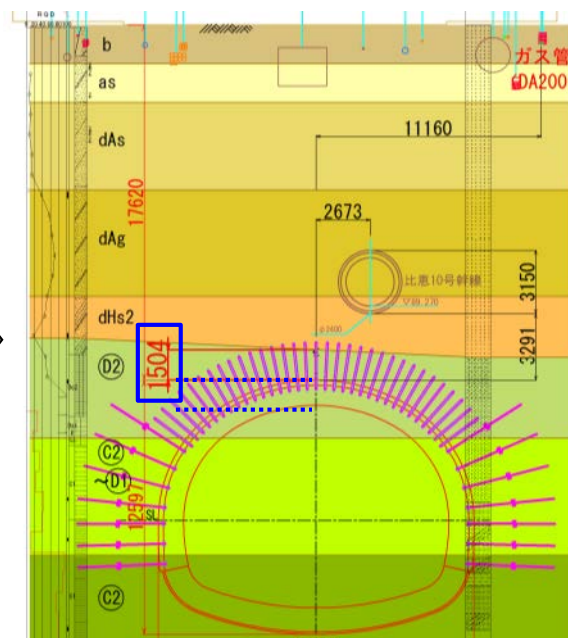
○追加ホ-リング調査結果より、岩被りが2.1m→1.5mと0.6m減少

地層分布：変更後
トンネル形状：変更前
掘削方法：変更前
→岩被り：約1.5m

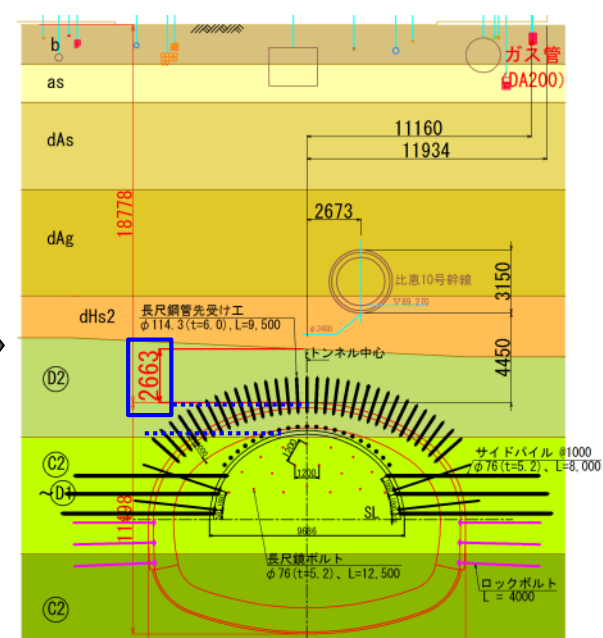
地層分布：変更後
トンネル形状：変更後
掘削方法：変更後
→岩被り：約2.7m

- ・大断面トソ礼の形状をより扁平に変更
- ・岩被り2m以上(強風化頁岩)を確保

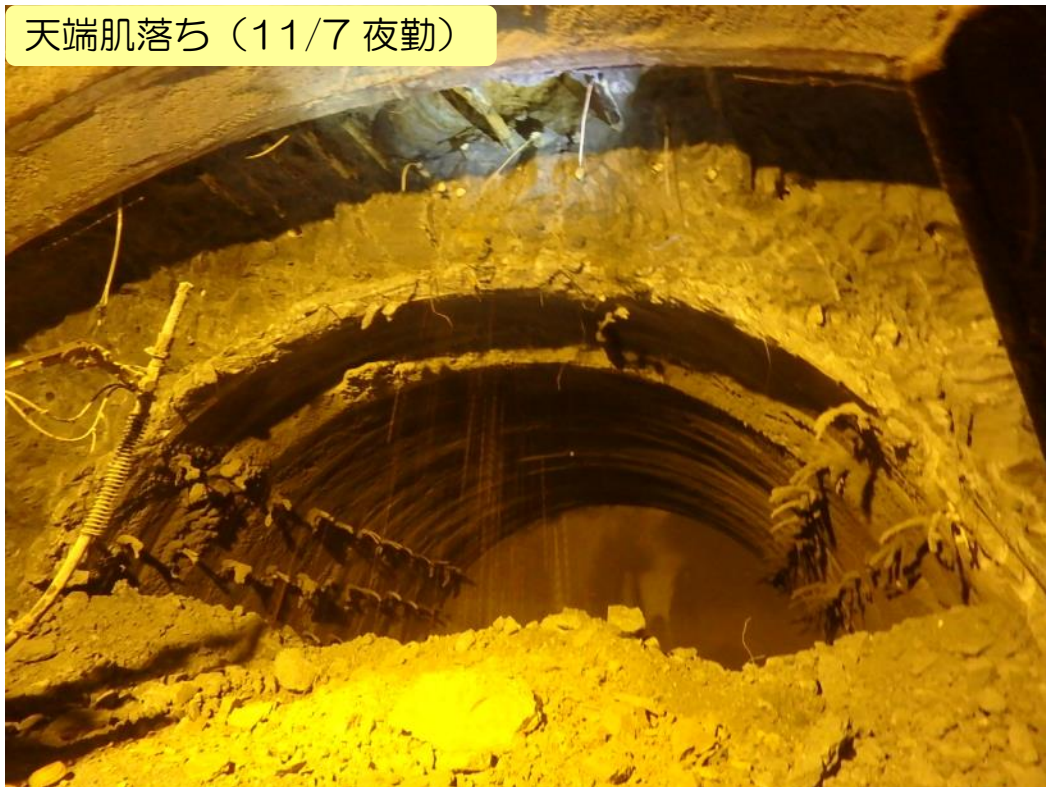
天端肌落ち（11/7 夜勤）

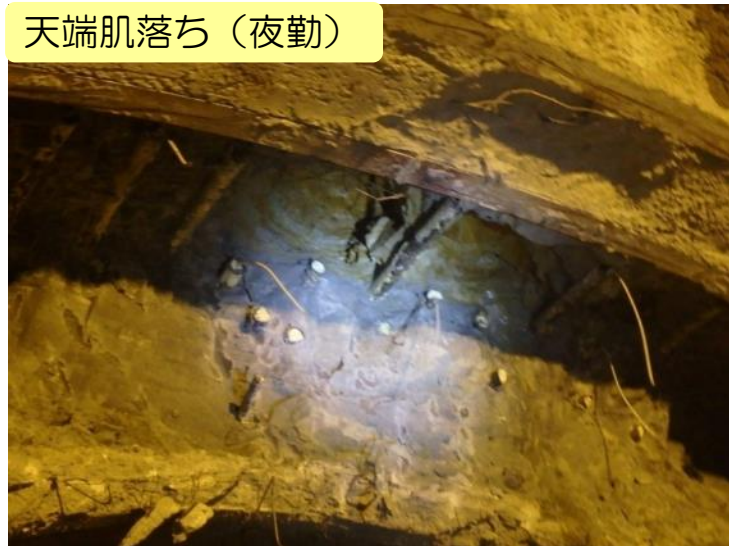
天端肌落ち（夜勤）

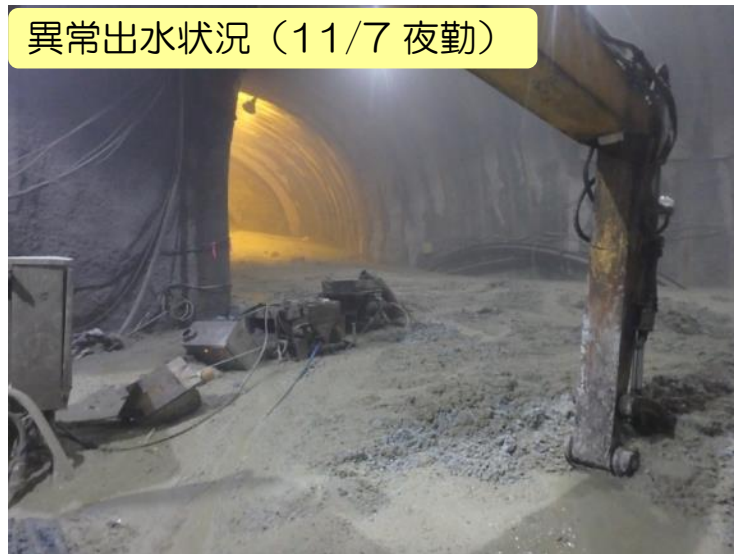
異常出水状況（11/7 夜勤）

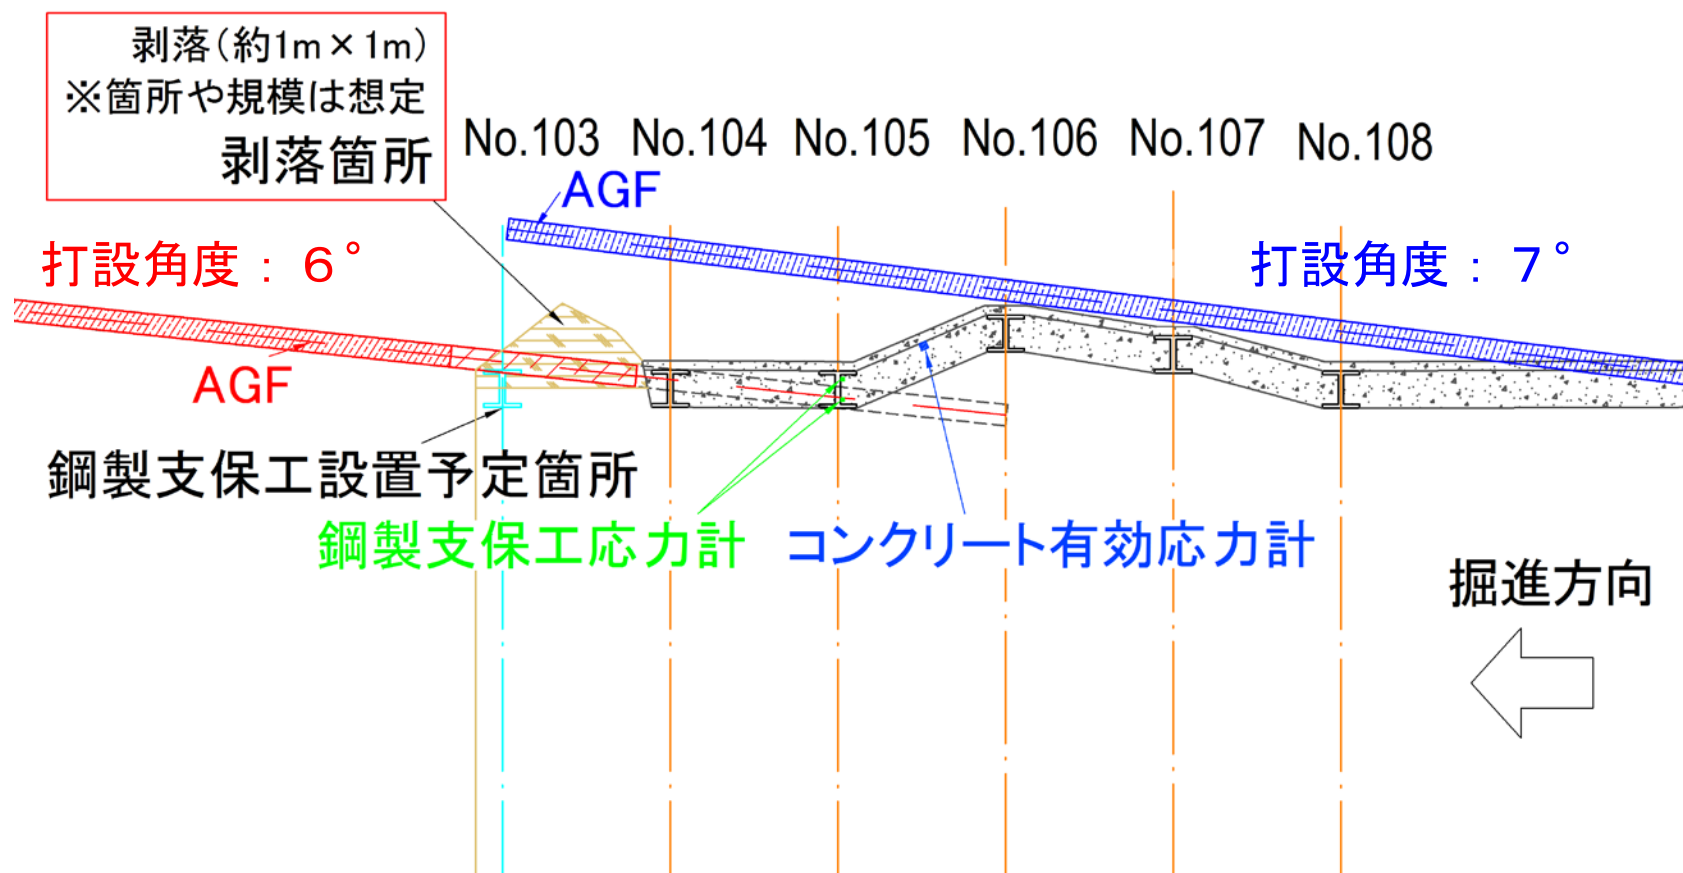
陥没発生時の状況

- ⑦ 2016年11月8日
 施工内容: No.103基 掘削中

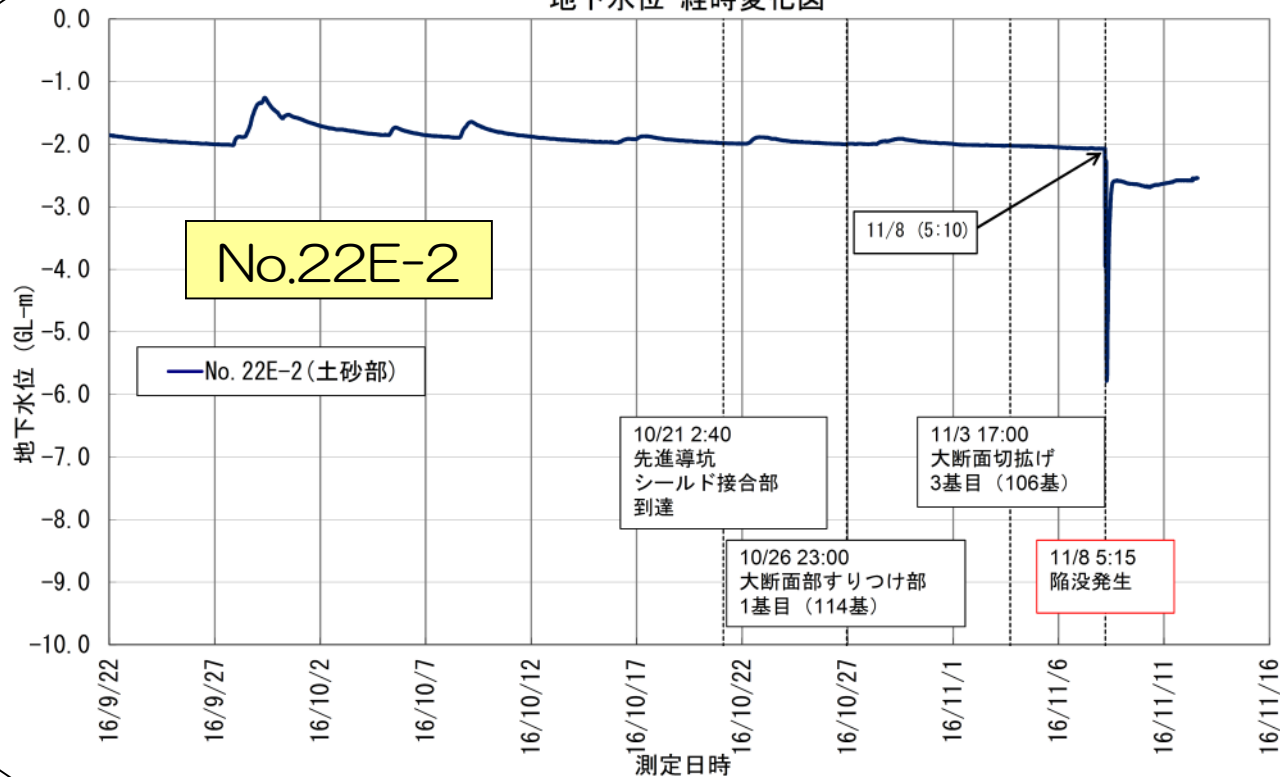
地下水位 経時変化図

陥没前

： 顕著な変動無し

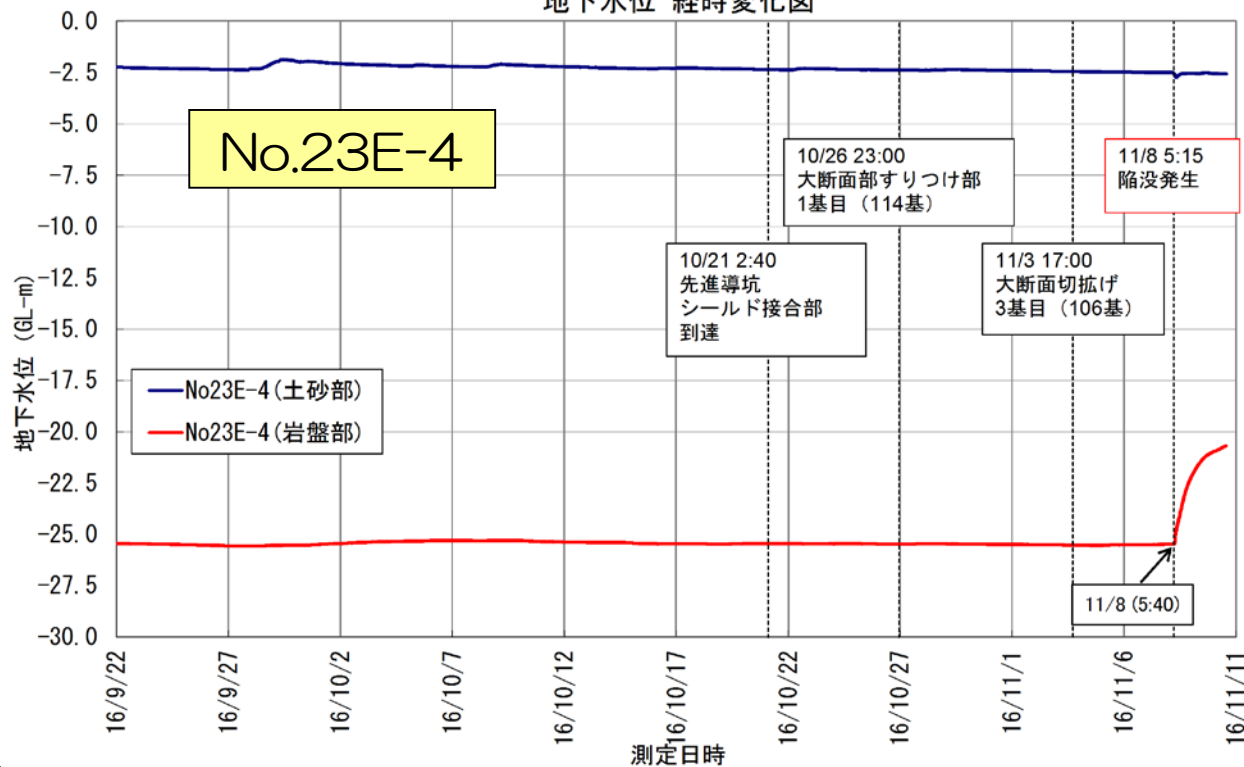
地下水位 経時変化図

陥没前

： 顕著な変動無し
