## 事故原因の推定に向けた議論 -メカニズムと要因分析-

平成29年1月21日(土)

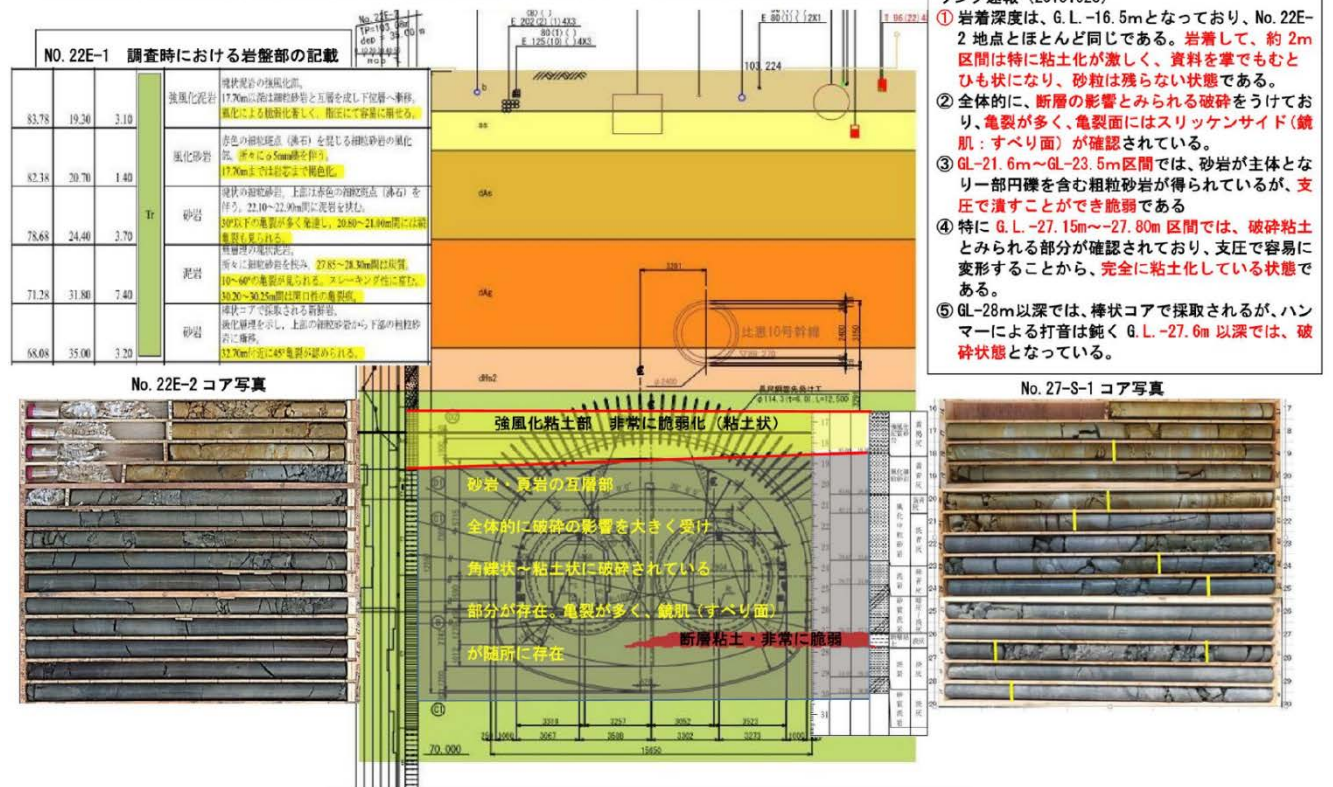
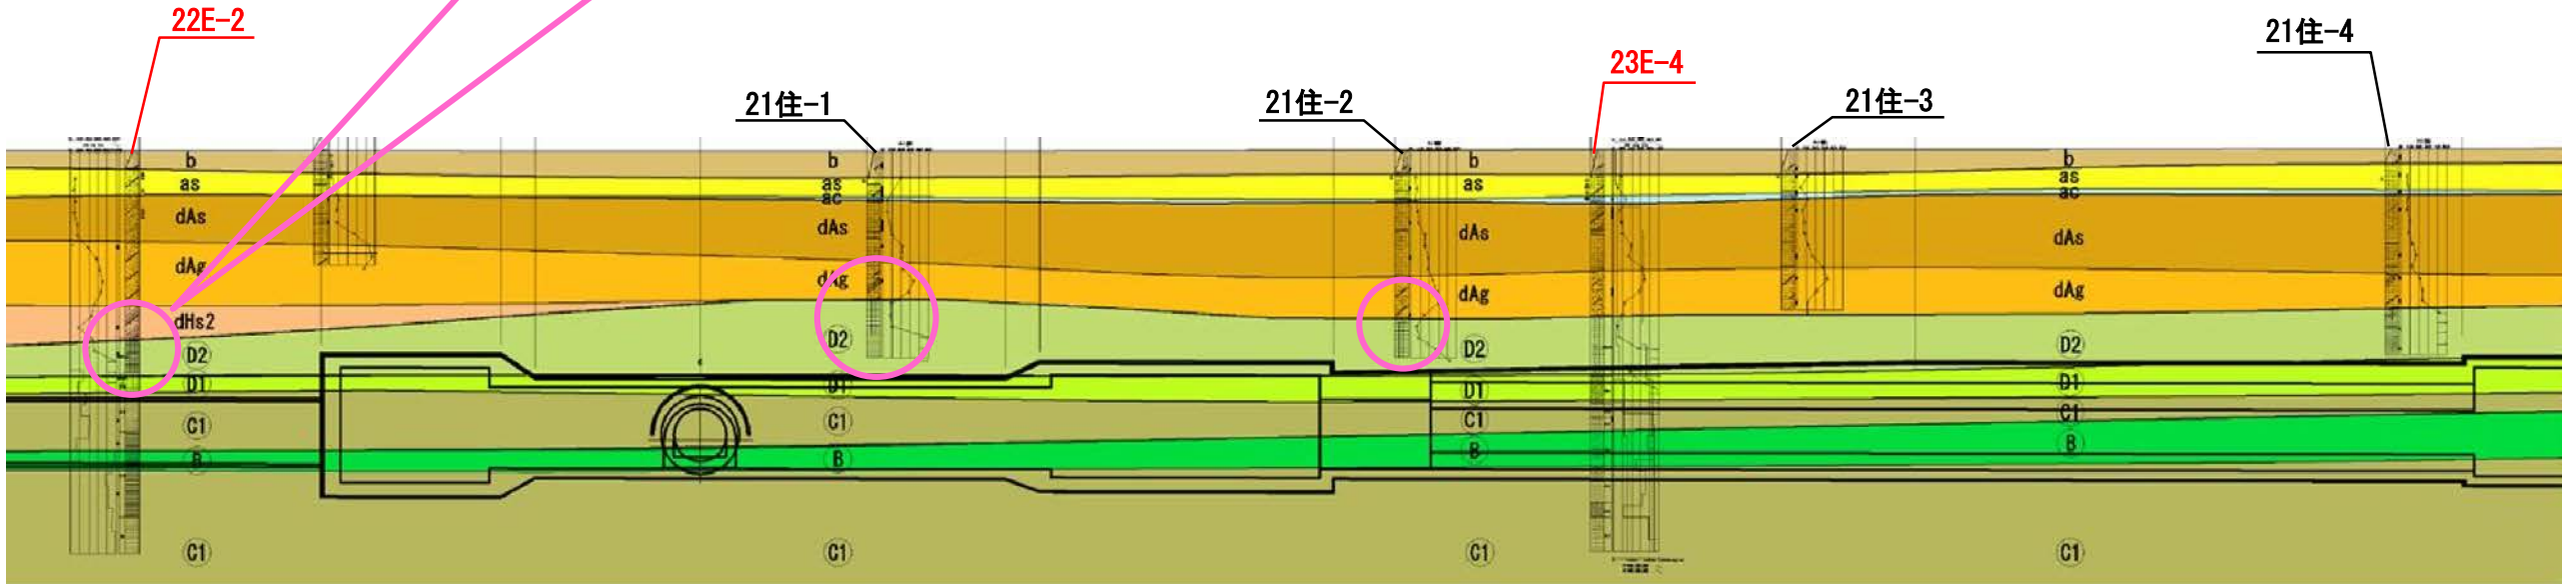
#### No. 27-S-1 と No. 22E-1 調査結果の比較

このように複雑なD2層の物性値のバラツキや潜在的な弱部が、**要因となった可能性がある。**

- 岩着深度は、G.L. -16.5m となっており、No. 22E-2 地点とほとんど同じである。GL-16.5m から約 2m 区間は、特に粘土化が激しく、試料を掌でもむとひも状になり非常に脆弱であるが、その分不透水層としては機能できるものと考えられる。
- D2 層の下は砂岩・頁岩の互層であり、断層の影響により全体的に破碎を受けて亀裂が多く、また随所にすべり面が存在し、角礫～粘土状を呈する区間が散見される。さらに No. 27-S-1 では、インバート部深度に断層粘土が出現している。

- No. 27-S-1: 岩盤部地下水計測器設置用調査ボーリング速報 (20151028)
- 岩着深度は、G.L. -16.5m となっており、No. 22E-2 地点とほとんど同じである。岩着して、約 2m 区間は特に粘土化が激しく、資料を掌でもむとひも状になり、砂粒は残らない状態である。
  - 全体的に、断層の影響とみられる破碎を受けており、亀裂が多く、亀裂面にはスリッケンサイド(鏡肌: すべり面)が確認されている。
  - GL-21.6m~GL-23.5m 区間では、砂岩が主体となり一部円礫を含む粗粒砂岩が得られているが、支圧で潰すことができ脆弱である。
  - 特に G.L. -27.15m~-27.80m 区間では、破碎粘土とみられる部分が確認されており、支圧で容易に変形することから、完全に粘土化している状態である。
  - GL-28m 以深では、棒状コアで採取されるが、ハンマーによる打音は鈍く G.L. -27.6m 以深では、破碎状態となっている。

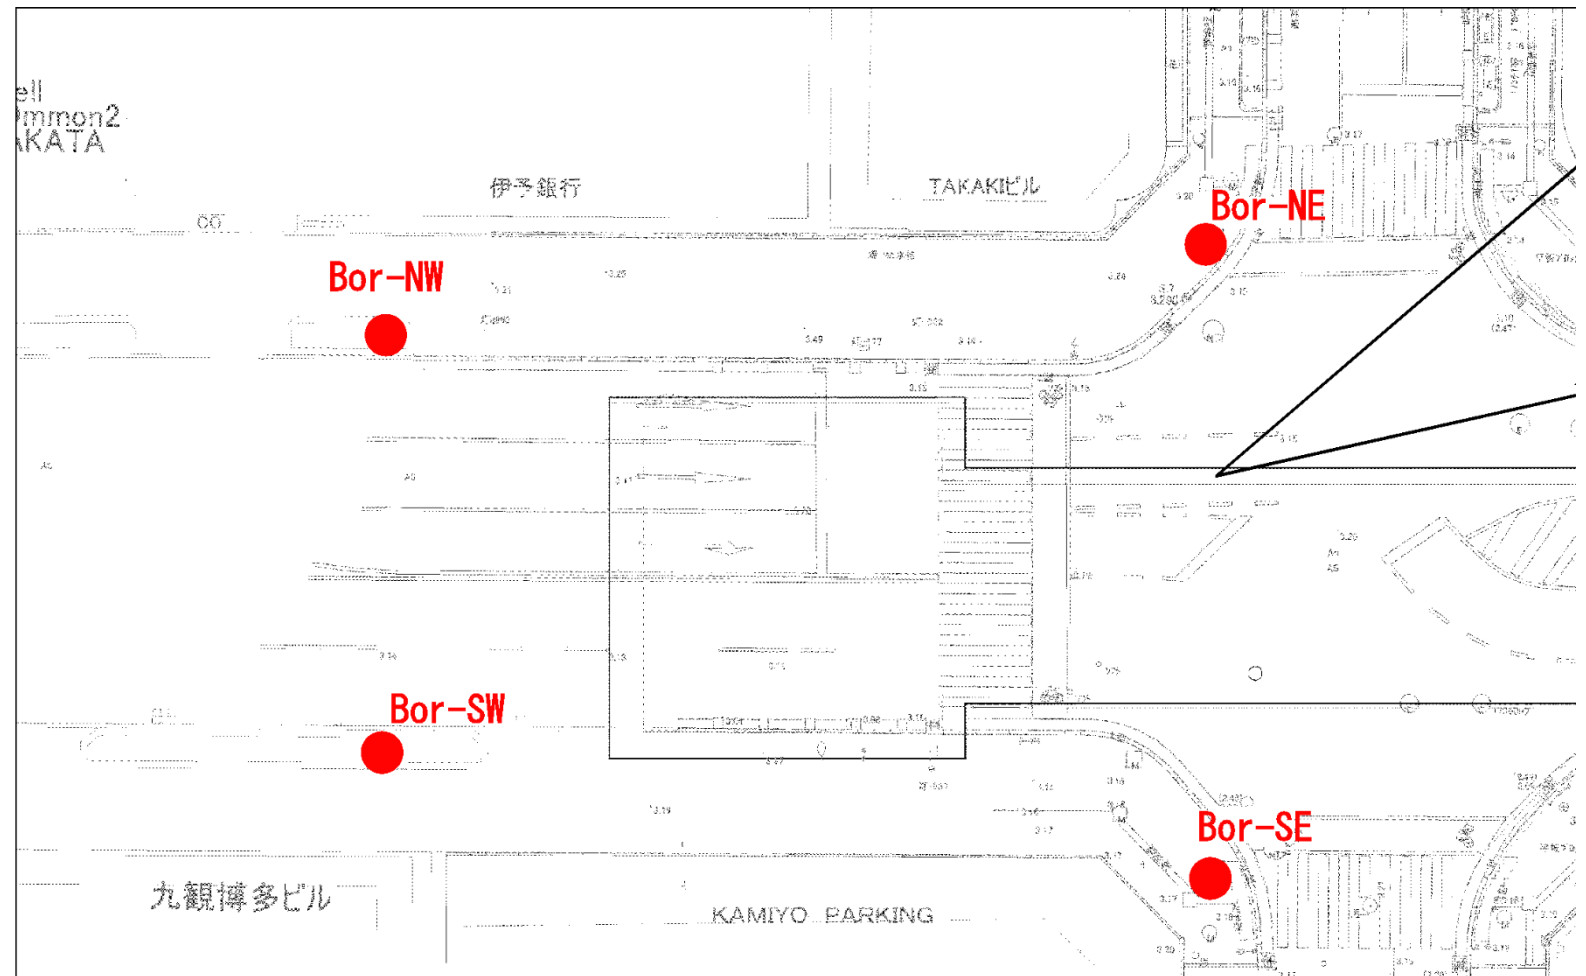
図2.2.1 施工者提出資料 資料1-P.2

ボーリング調査結果に基づく3次元地質モデルによる想定地質では、大断面トンネル天端からD2上面までの離隔は、一部を除き2.0mを下回ることが想定されることから、D2の厚さが想定より薄かったことが、**要因となった可能性がある**。

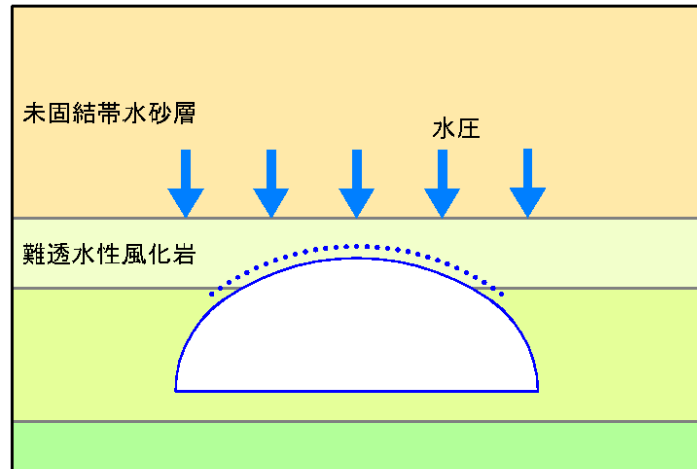
浸透流解析モデル

当該区間の地下水位は地表面付近にあり、沖積・洪積の砂礫層内に帯水していることから、トンネル上部のD2層に高い水圧が作用する可能性やD2層の不陸により局所的な水圧がトンネルに作用する可能性が考えられる。このようにトンネル上部のD2層に水圧が作用したことが、**要因となった可能性がある。**

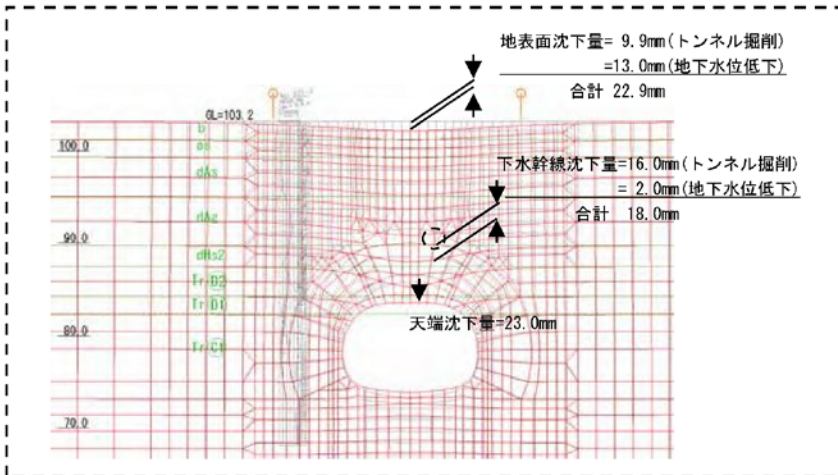
図2.4.1 福岡市提出資料P.20

FEM解析（全応力解析）により、地盤変位や部材の発生応力に着目した検討がなされ、トンネルの安定性を確認していた。難透水層に作用する水圧を考慮した解析手法が確立していないため水圧に対する安定性評価が困難であったことが、**要因となった可能性がある。**

地盤変位及び部材の発生応力

補助工法 (AGF, 薬液注入) の採用に伴い、沈下量、発生応力が許容値内となることを確認。

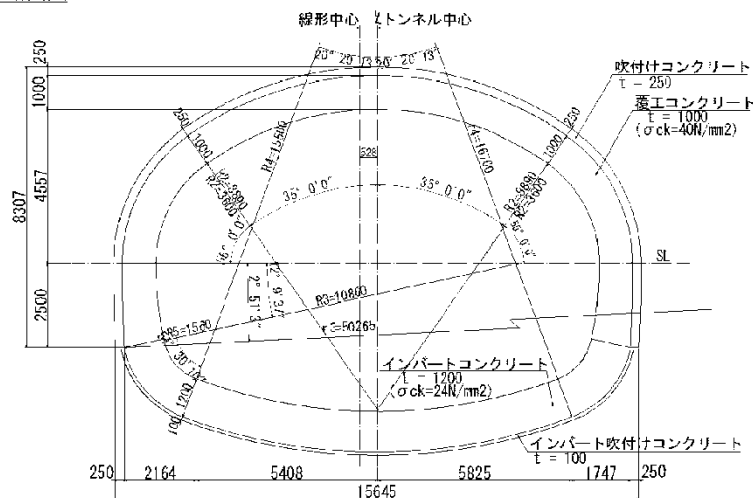
図2.5.1 施工業者提出資料

天端付近の岩被りを確保するために、内空断面の扁平率を0.625から0.532としたため、大断面で概ね0.57以上とされる扁平率よりも小さくなったことが、**要因となった可能性がある。**

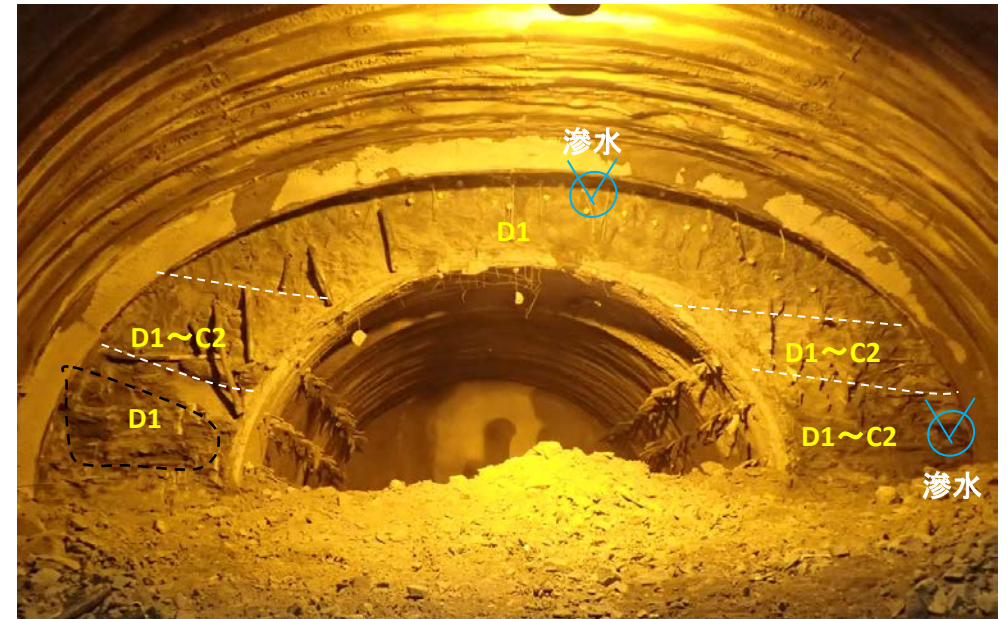
104基 (11/7 昼勤)  
第1回委員会資料 資料4-2 (参考) p.6より

104基を含め、陥没までの支保工は健全であり、耐力が不足したとは認められず、**要因となった可能性は低い。**

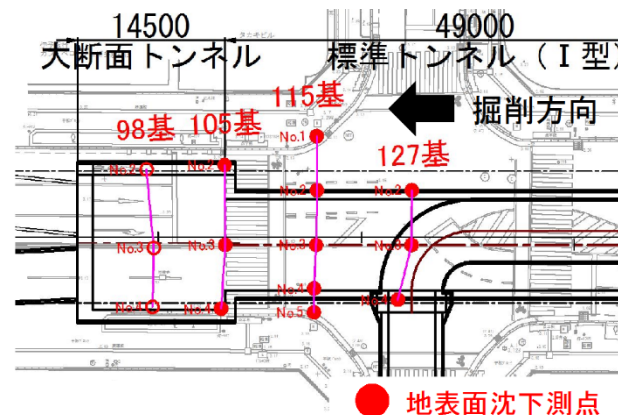
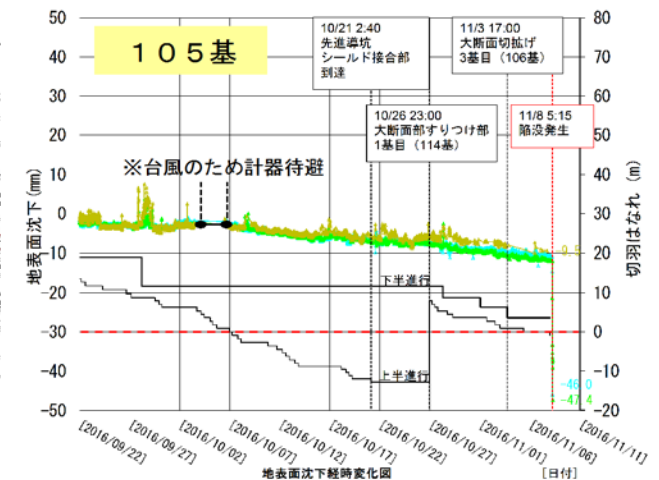
第1回委員会資料 資料4-2 (参考) p.19より

地表面沈下も顕著な増加が認められず、支保工の支持力、脚部沈下も認められないため、**要因となった可能性は低い。**

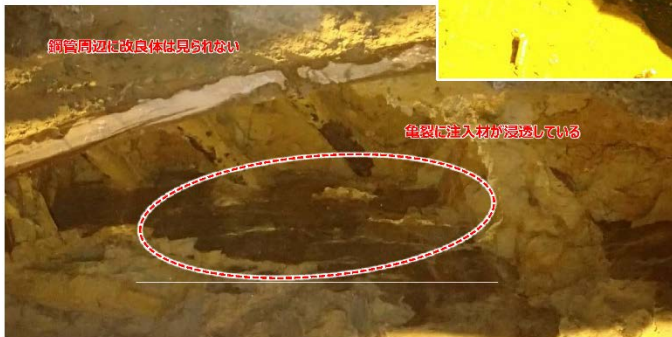
■注入状況（3連トンネルI型中央坑 No.229断面部）

D2層の地山に対して、亀裂注入となっており、改良体が連続とはなっていない状況が確認されるため、**要因となった可能性はある。**

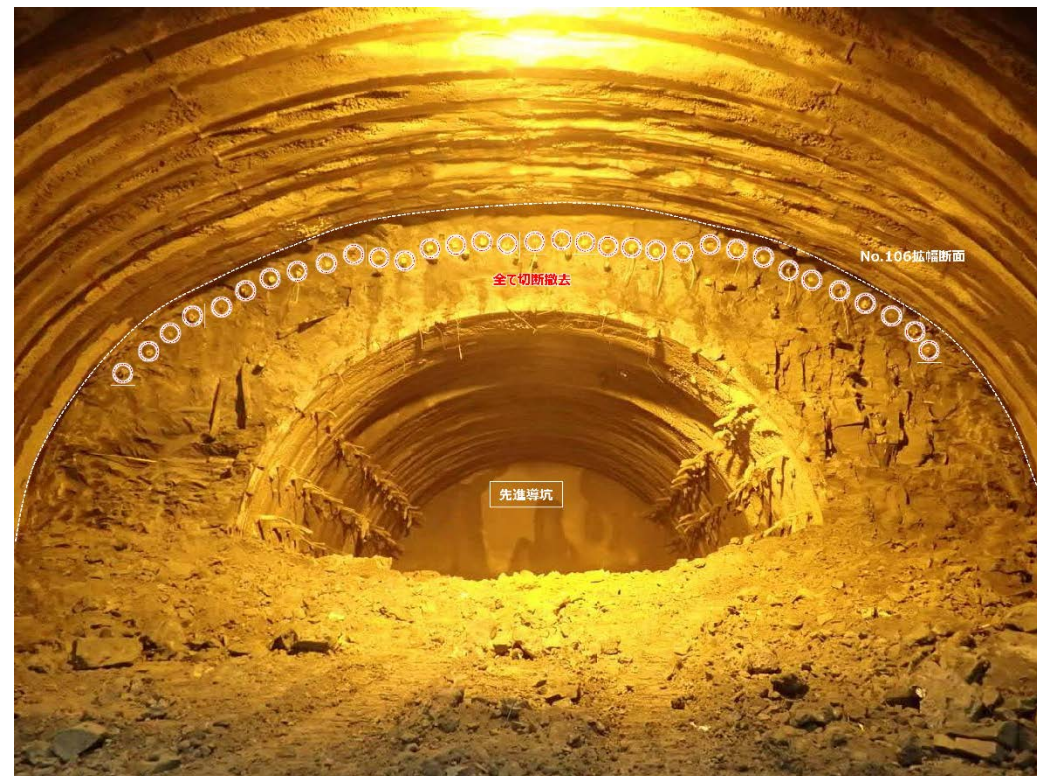
ガイドセルと支保工の干渉により、標準と異なり本来は望ましくはないものの天端付近のAGF打設位置を10~20cm程度下げているが、大きなずれや鋼管間の間隔の広がりや認められず、**要因となった可能性は低い。**

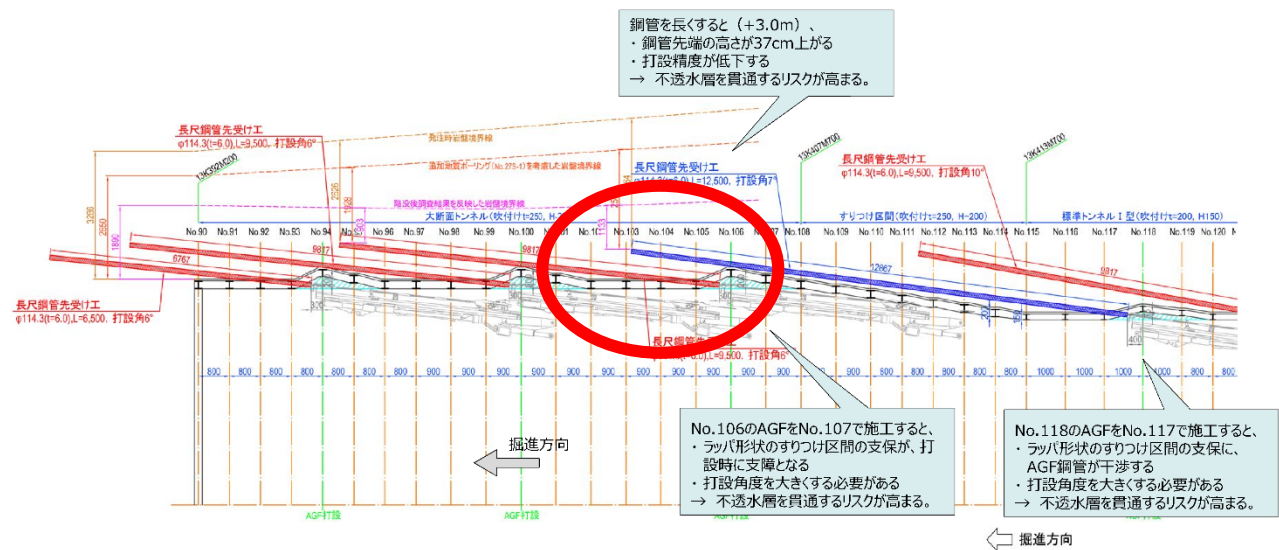
陥没箇所は、拡幅部のラップ形状のすりつけ区間となり、他の部分と比べてラップ長が短く、さらに、根元切断される箇所でもあった。D2層の地山に対して、亀裂注入となっており、ラップ部の改良が連続とはなっていないことも想定され、このことは、**要因となった可能性がある。**

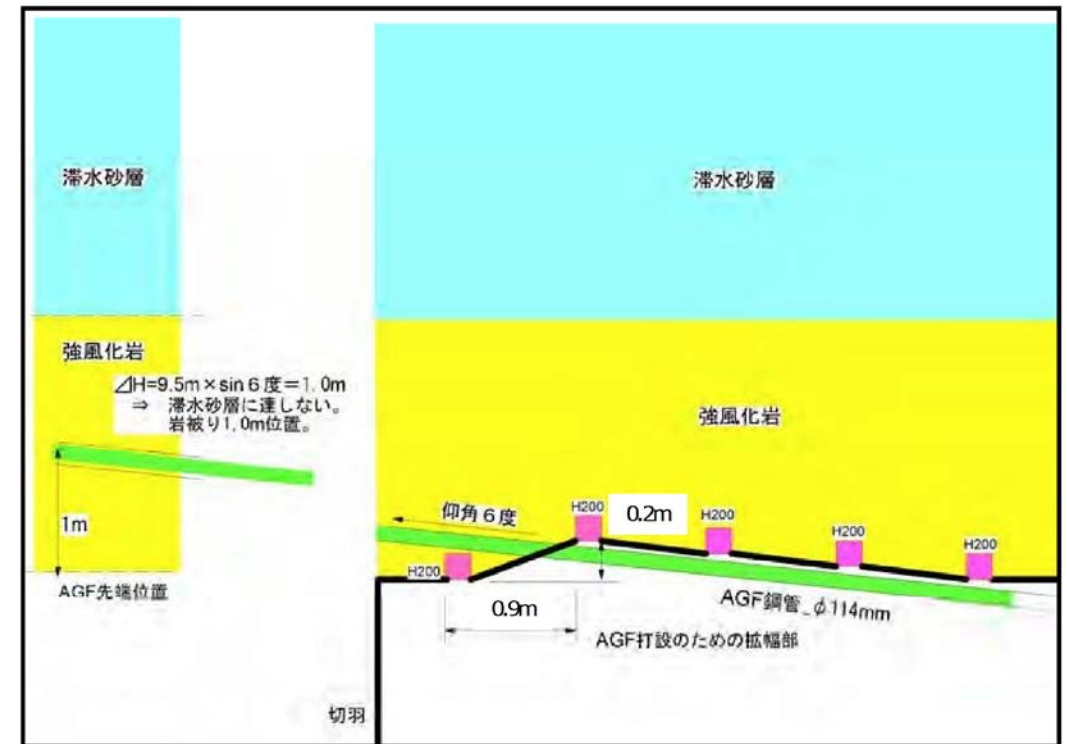
施工計画書より

AGFは仰角6° で打設することにより、D2層下端から約1mにAGF先端が位置すること、施工時におけるAGFの削孔水状況等により、AGF施工時にはD2層を貫通していないと考えられる。よって、**要因となった可能性は低い。**

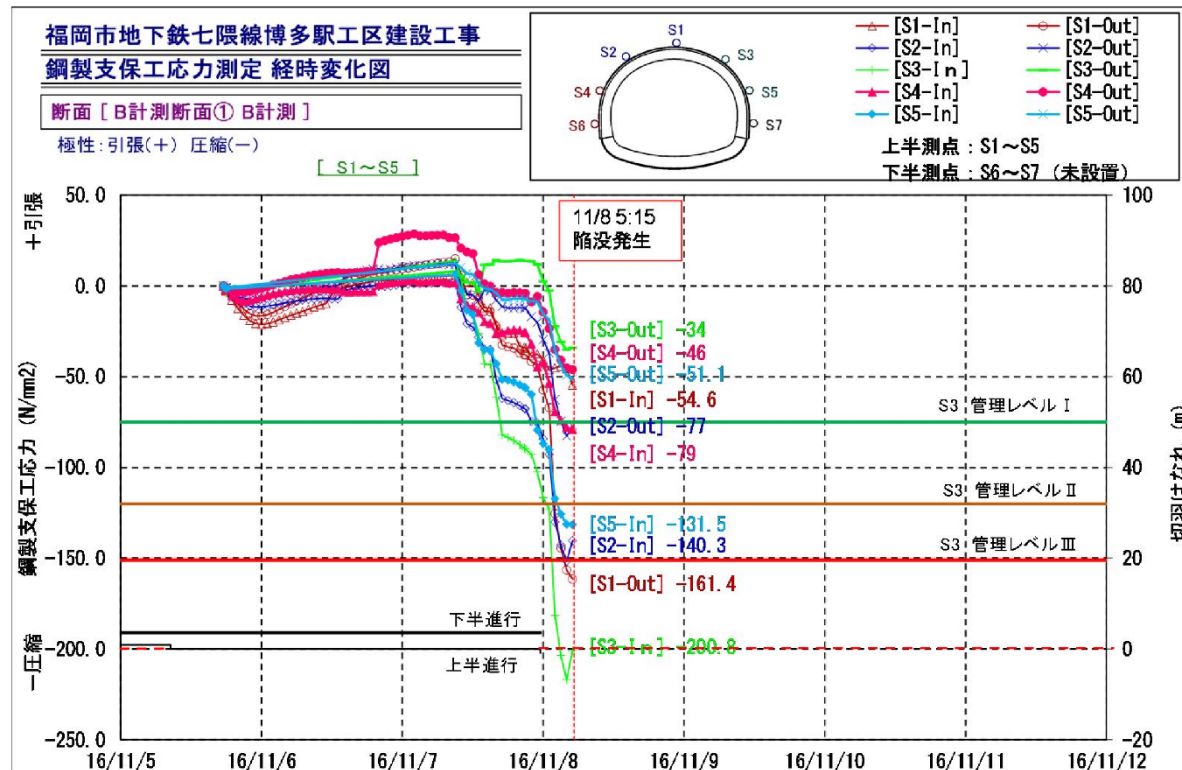
(測点：105基)

105基の支保工応力は、事故直前には増大していたが、その把握は十分になされず、対策に遅れが生じた可能性がある。事故の**要因となる可能性は低い**が、**何らかの対応がとれた可能性がある**。
