## 道路陥没発生メカニズムの推定

大成・佐藤・森本・三軌・西光建設工事共同企業体

平成29年1月21日(土)

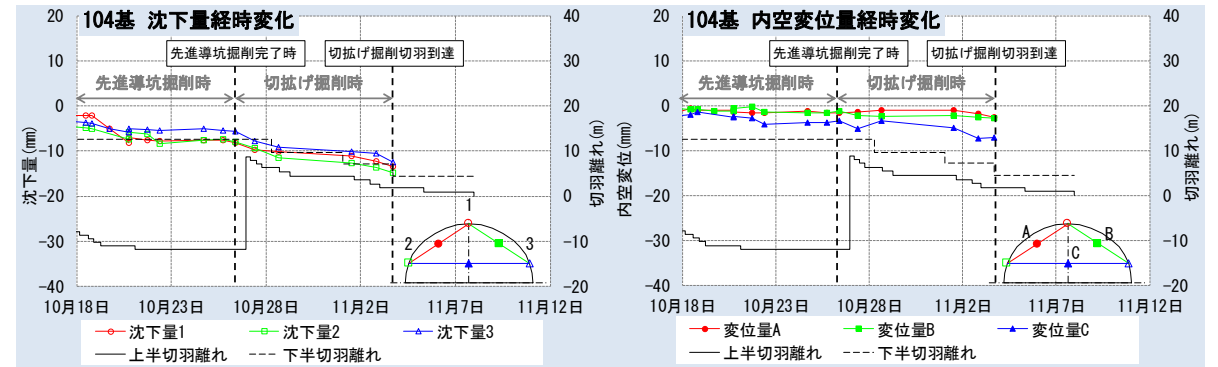
### ■先進導坑104基 沈下・内空変位経時変化【計測A】

大断面トンネルの先進導坑で実施した内空変位・天端沈下測定においては異常な挙動はみられなかった。また地表面沈下測定においても、道路陥没発生直前まで沈下量の増加はみられない。11月8日4:00時点で切羽監視により天端からの肌落ちを確認したため、仕上げ掘削を中止して吹付けコンクリートの準備を開始した。一方、105基で実施した鋼製支保工応力測定および吹付けコンクリート応力測定においては、11月8日1:00～2:00の間に顕著な応力増加がみられることから、この計測結果について詳細な分析を行い、道路陥没発生のメカニズムを推定する。

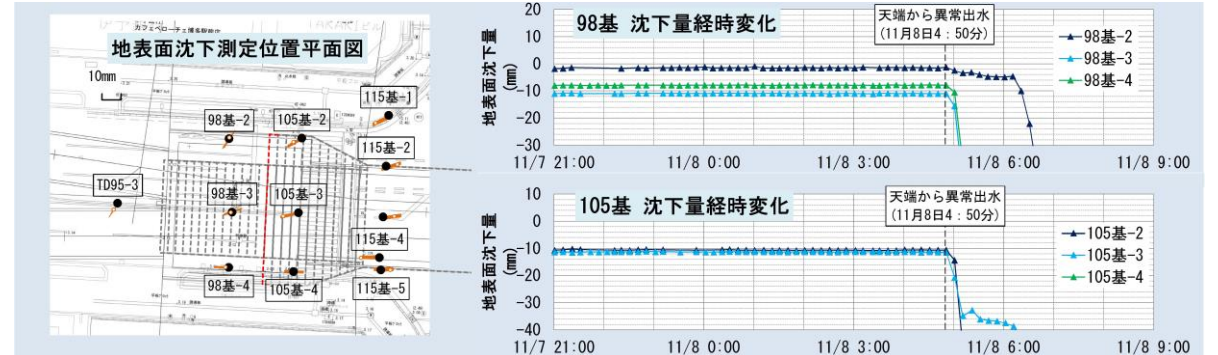
### ■地表面沈下 経時変化【計測A・計測C】

- 道路陥没発生直前まで 地表面沈下・地下水位 に変化はみられない。  
(~11/8 AM4:50) (~11/8 AM5:00)

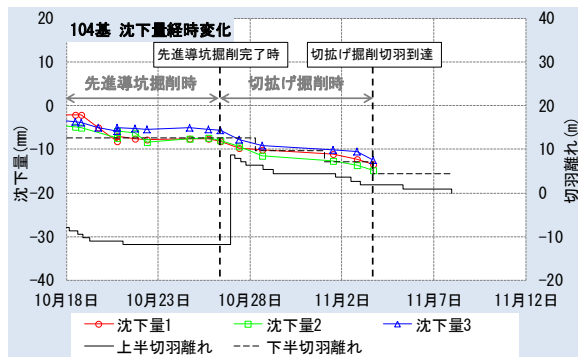
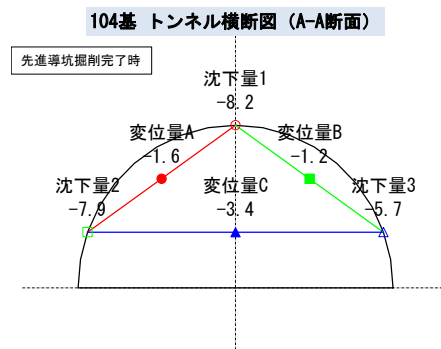
- 先進導坑掘削時の支保工104基の天端沈下量は8mmで、予測FEM解析値と一致している。

⇒先進導坑掘削時までは**想定通りの挙動**を示している。

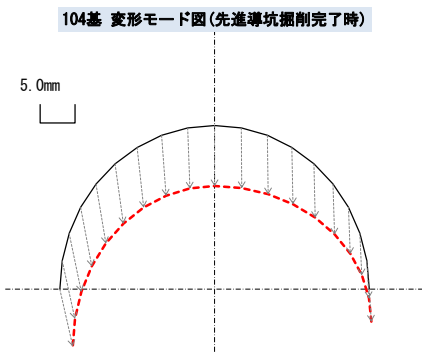
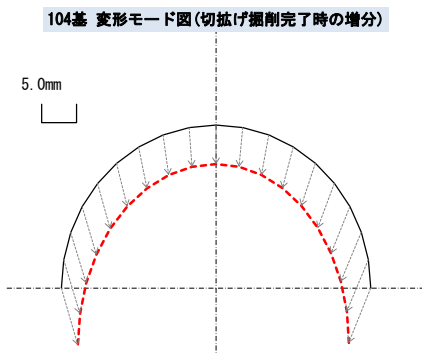
- 先進導坑掘削時は沈下卓越モードであるが、切詰め掘削時には沈下に対する内空変位の割合が上昇している。

⇒切詰め掘削による横方向からの解放力による影響と考えられる。

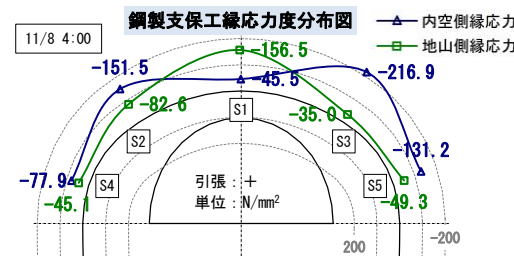
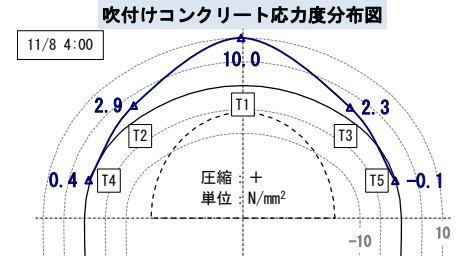
- 104基完了まで**本坑支保工105基の鋼製支保工・吹付けコンクリート応力**は管理レベルⅡ未満
- 本坑支保工103基切詰め掘削時の**本坑支保工105基の鋼製支保工応力**  
**216.9N/mm<sup>2</sup> > FEM解析予測値210N/mm<sup>2</sup> (上半切詰め完了ステップ)**
- 本坑支保工103基切詰め掘削時の**本坑支保工105基の吹付けコンクリート応力**  
**10.0N/mm<sup>2</sup> > FEM解析予測値4.6N/mm<sup>2</sup> (上半切詰め完了ステップ)**

⇒本坑支保工103基切詰め掘削時には**想定以上の荷重**が作用している

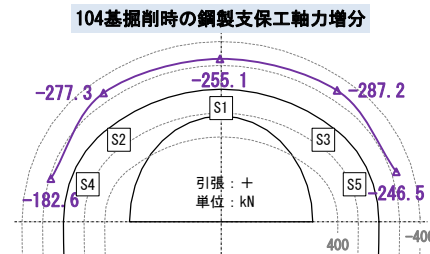
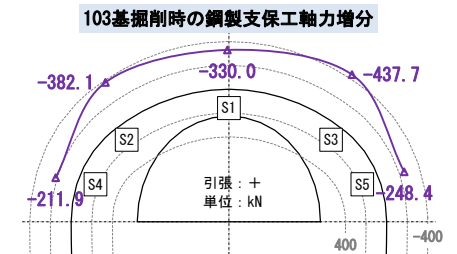
本坑支保工104基切詰め掘削時の増分 < **本坑支保工103基切詰め掘削時の増分**

⇒切羽が進んでも2基後方の支保工に発生する**断面力増分が増加している**

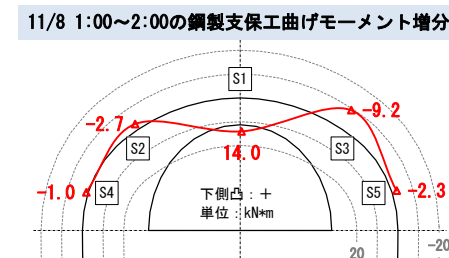
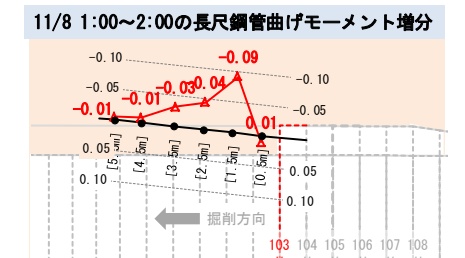
- 本坑支保工103基切詰め掘削開始直後(11月8日1:00~2:00)に**本坑支保工105基の鋼製支保工天端に下側凸となる曲げモーメント**が顕著に発生している。また、これと同一のタイミングで、切羽前方1.5m位置の**長尺鋼管に上側凸となる曲げモーメント**が顕著に発生している。

⇒本坑支保工103基切詰め掘削開始直後に、切羽近傍の地山と支保工に**鉛直下向き荷重**が作用した

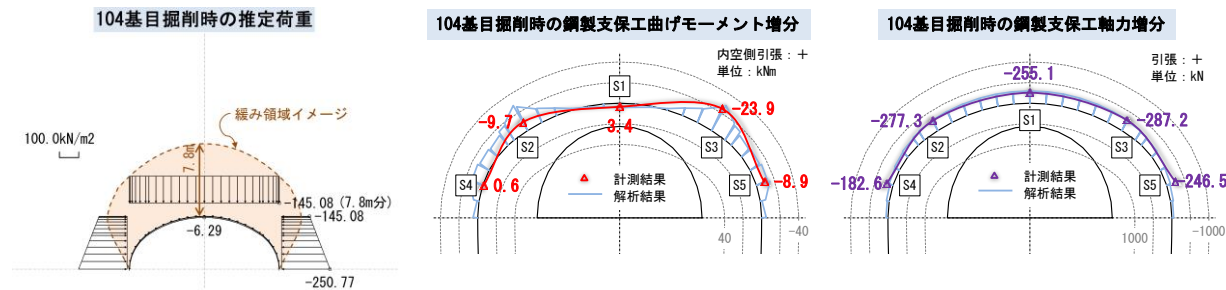
#### 【本坑支保工104基掘削時】

- 本坑支保工104基掘削時：高さ7.8m分の土圧が作用している。(支保設置後1基目)
- 本坑支保工103基掘削時：高さ7.8m分の土圧が増分として作用しさらに天端付近には局所的に高さ2m分の土圧が作用している。(支保設置後2基目)

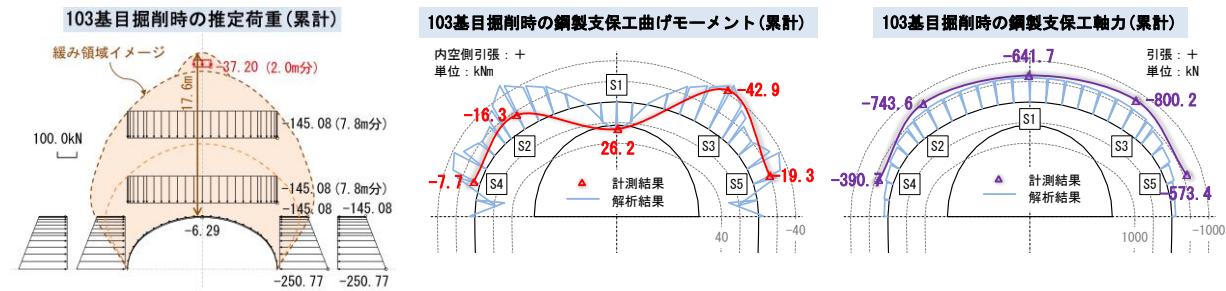
#### 【本坑支保工103基掘削時(累計)】

→本坑支保工105基に作用する荷重は、通常のNATMにおける掘削時挙動と異なり切羽が離れても作用荷重増分が減少せず、本坑支保工103基掘削時には全土被り厚(18.8m)相当の鉛直土圧(17.6m分)が作用している

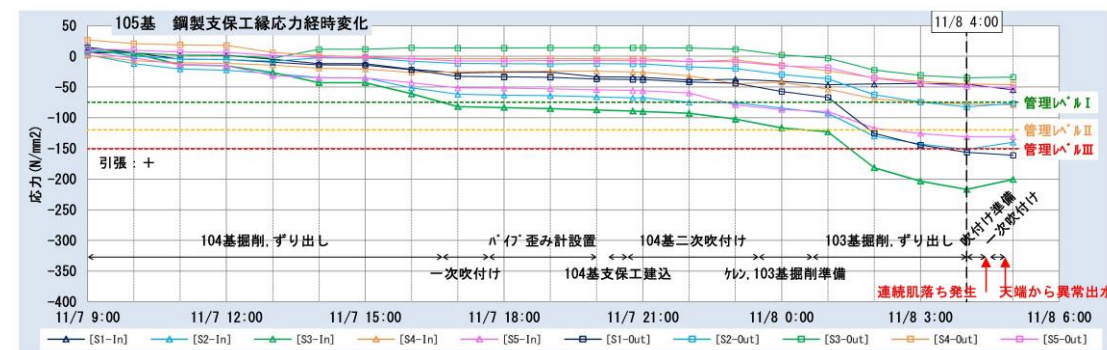
- 本坑支保工105基の鋼製支保工最大圧縮応力  $216.9\text{N/mm}^2 < \text{降伏強度}245\text{N/mm}^2$
- 本坑支保工105基の吹付けコンクリート最大圧縮応力  $10.0\text{N/mm}^2 \ll \text{推定発現強度}20\text{N/mm}^2$
- 鋼製支保工応力・吹付けコンクリートとも、最大圧縮応力が11月8日4:00にピークをむかえた後、11月8日5:00には崩落に伴う荷重の減少により応力が減少している。

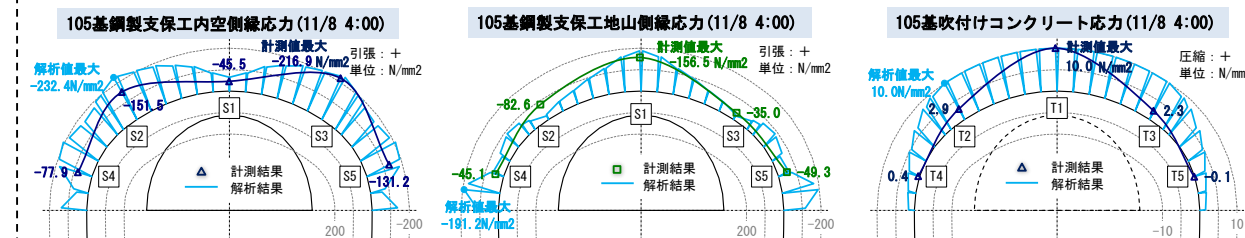
- フレーム解析における断面力から計測点以外の範囲の鋼製支保工・吹付けコンクリート応力を算出した結果、鋼製支保工の降伏強度以下、吹付けコンクリートの発現強度以下となることが確認できた。

→道路陥没発生時において支保部材は破壊していないと推定される

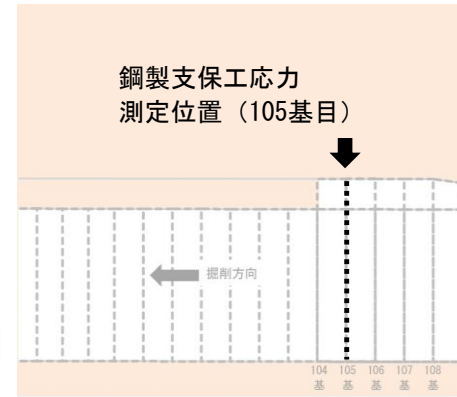
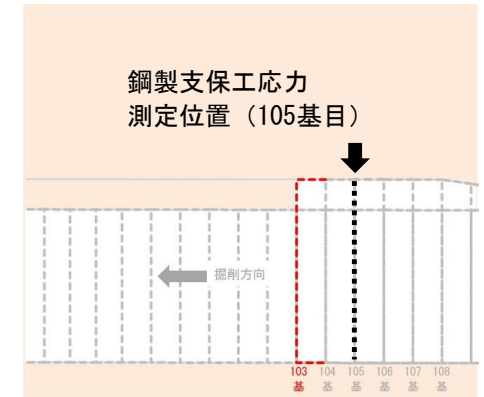
#### 104基（1基目）と103基（2基目）の断面力比較 【鋼製支保工（105基目）曲げモーメント】

支保工103基目掘削時に天端の曲げモーメント増分が卓越している（104基目掘削時の6.6倍）  
⇒天端付近に局所的に鉛直下向きの荷重が作用したと考えられる

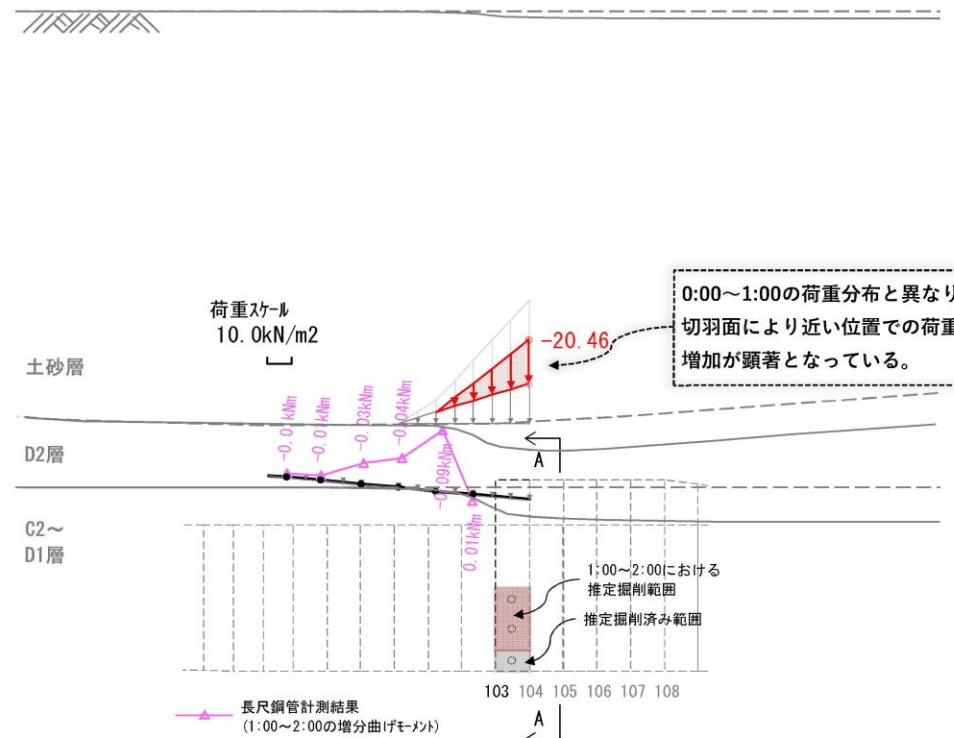
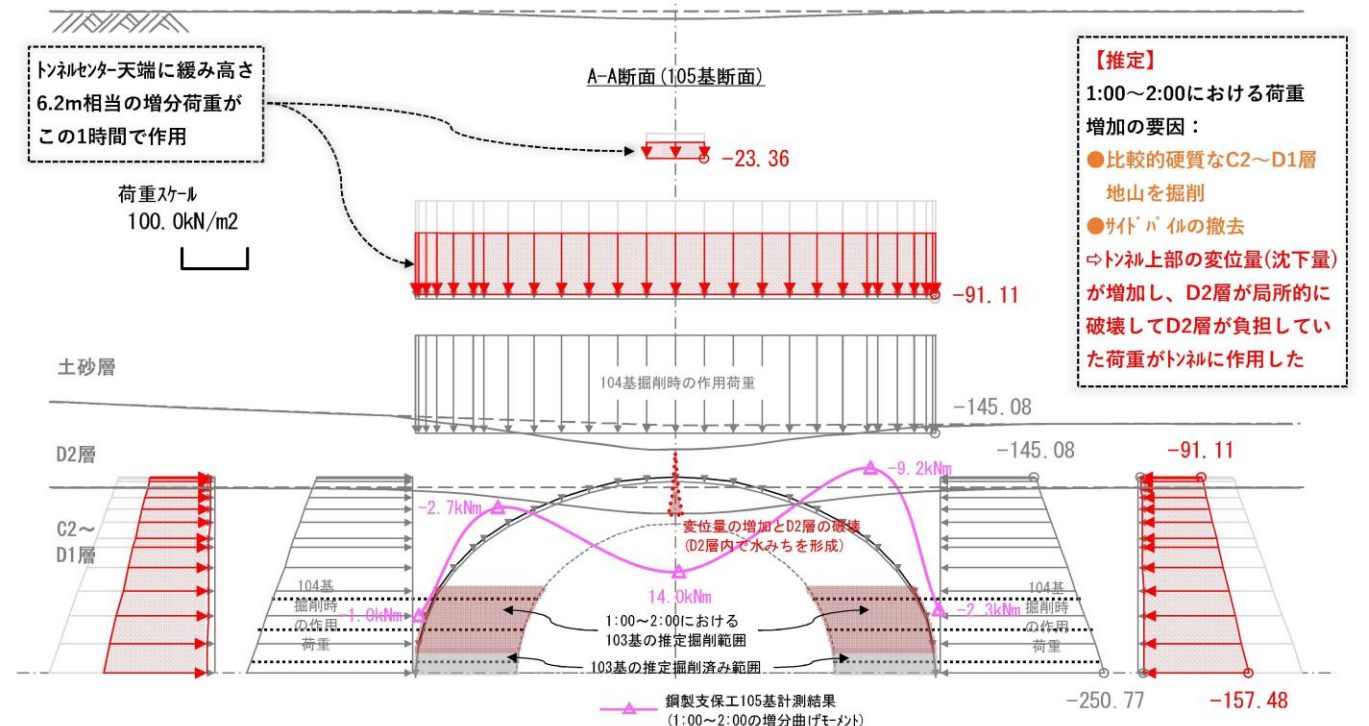
### 本坑支保工103基掘削時【2016/11/8 1:00~2:00】の推定増分荷重

- 2016年11月8日1:00~2:00の間、**105基支保工に作用する荷重が急増**している(この1時間で緩み高さ6.2m相当の土圧が作用)。最終的には**全土被り相当の土圧が作用**した。
- 同一時間において、トンネル縦断方向では**切羽近傍の鉛直荷重が急増**している。このことから、当該1時間において掘削に伴う変位により、切羽近傍で局所的に**D2層の破壊が生じ**、D2層が負担していた荷重がトンネルに直接作用したと推定される。
- 2016年11月8日4:00~5:00の間、**104基~103基間の地山には荷重が作用しなくなり**、切羽後方の支保工に作用する荷重も**減少**している。このことから、**104基~103基間でD2層~土砂層の崩壊が生じた**と推定される。

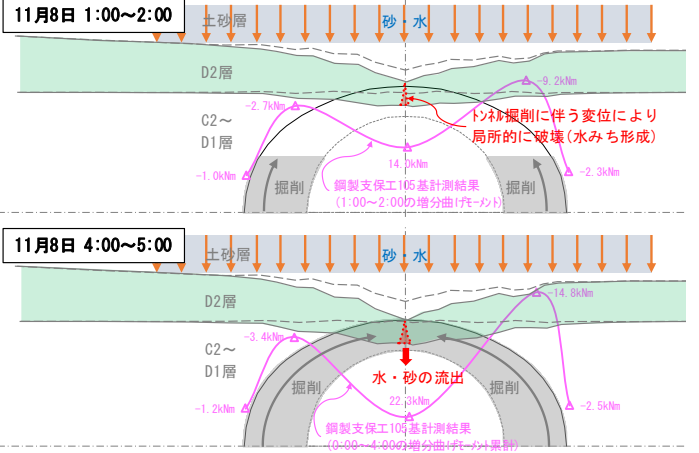
- 103基掘削に要した時間(0:40~4:00)において、単位時間当たりの掘削体積を一定と仮定して1時間ごとの掘削範囲を算出。その結果2016年11月8日1:00~2:00の間に**サイドパイル施工部分を掘削**していたと推定される。
- 先進導坑変位計測の結果(切羽掘削時には先進導坑掘削時と比較して水平変位の割合が大きく、また天端沈下と同程度の脚部沈下が発生している。)

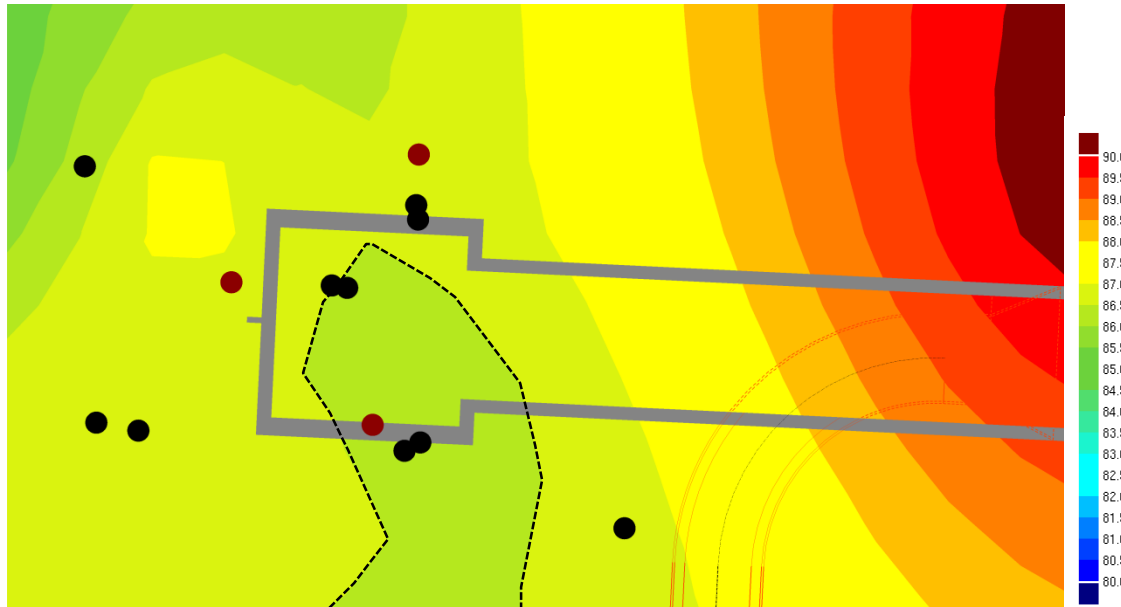
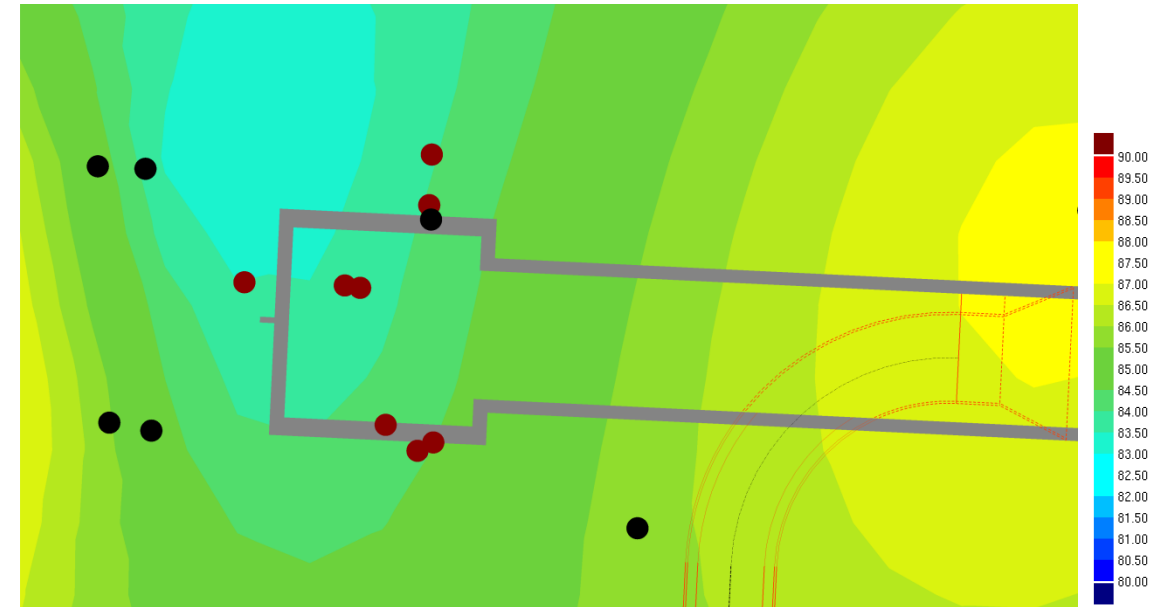
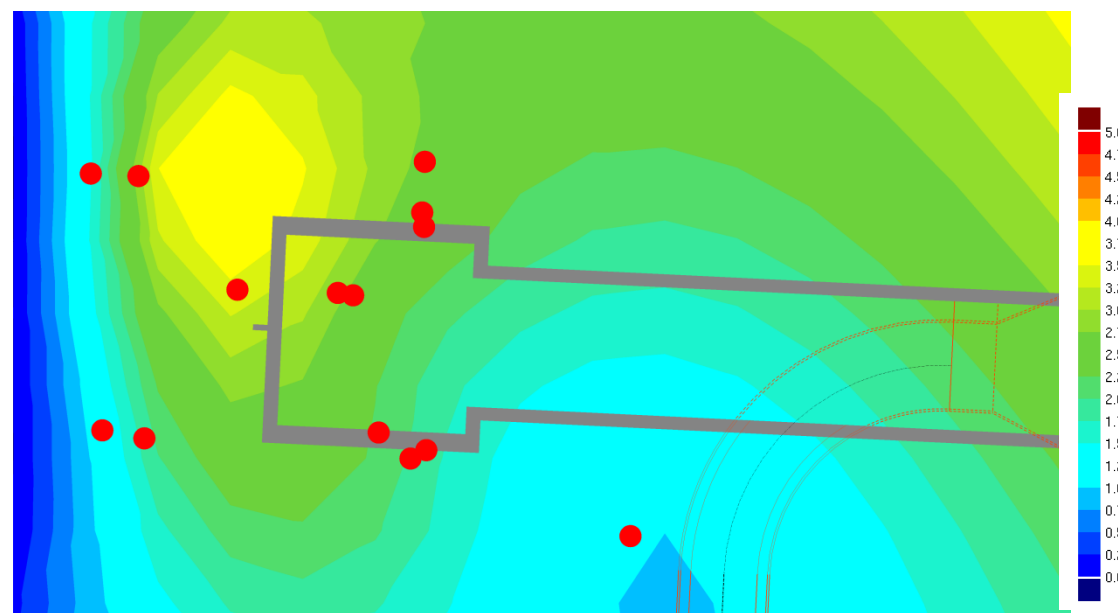
2) 地質モデル (D2層上端面・下端面・層厚のコンター図)

- No. 22E-2(平成22年実施)と今回実施したNW孔は離隔5mであるが、D2層上端面標高で70cm、層厚で1.6mの差がある。
- 道路陥没発生後に実施したボーリング結果を加味した3次元地質モデルによれば、道路陥没発生箇所では当初想定よりもトンネル上部の岩被りが薄く、トンネル切羽進行方向に徐々にD2層上端面が下がっていくのではなく、大断面トンネル間に凹地形の部分が存在する。
- 今回実施したボーリングコアの三軸圧縮試験の結果によればD級岩盤(D2層)の強度は、設計採用値( $\phi=20^\circ$   $C=35kN/m^2$ )とほぼ同等の値となっている。

D2層上端面の  
凹地形部分
