福岡地下鉄七隈線延伸工事現場における道路陥没に関する検討委員会

報告書

平成 29 年 5 月

国立研究開発法人 土木研究所

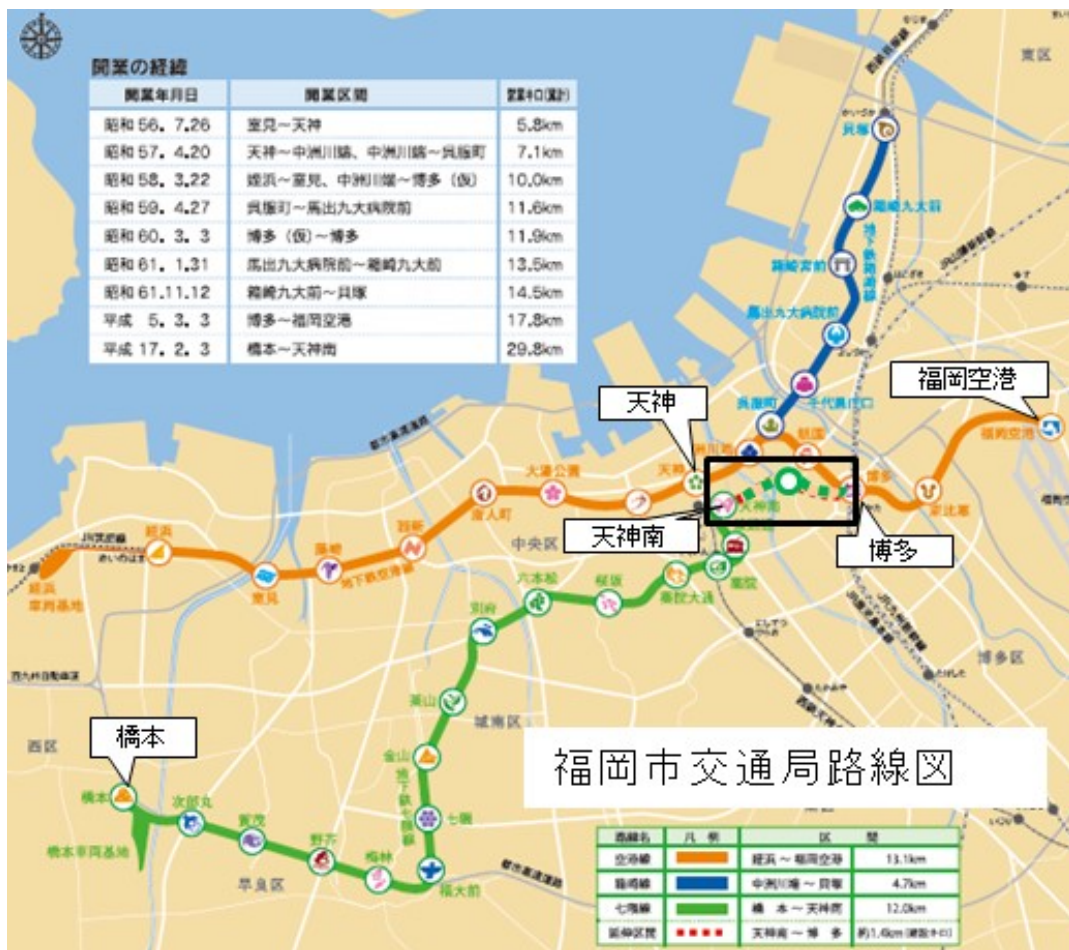
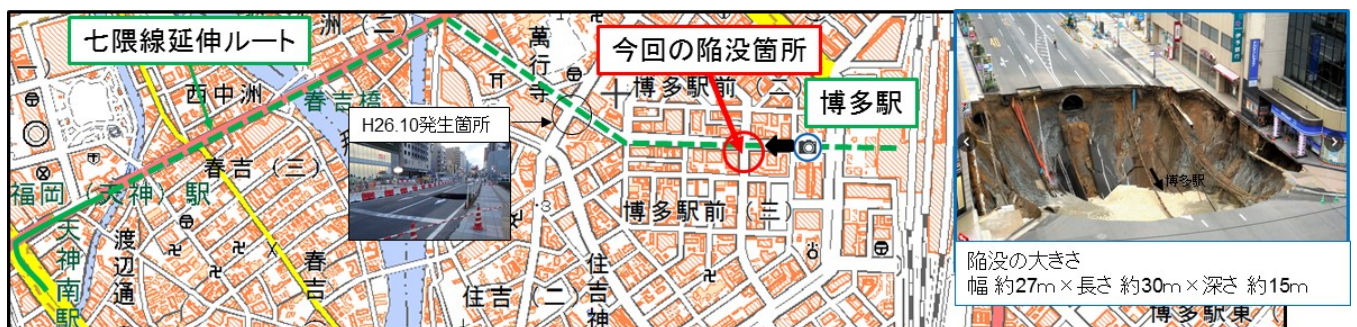
位置図と陥没後の写真

福岡市地下鉄七隈線延伸工事現場において、平成28年11月8日5:15頃、博多駅前通りの博多駅前2丁目交差点付近の道路舗装面にクラックが発生し、その後、5:20頃道路南側が陥没、5:30頃道路北側が陥没、7:20頃に道路の中央部が陥没するに至った。

地下鉄工事現場では、11月8日0:40頃から支保工103基付近の掘削を開始しており、4:25頃に連続的な肌落ちを、4:50頃には切羽天端から異常出水を観測し、5:00頃作業員9名全員の地上退避が完了、5:10頃車両等の進入禁止措置が完了したところであった。

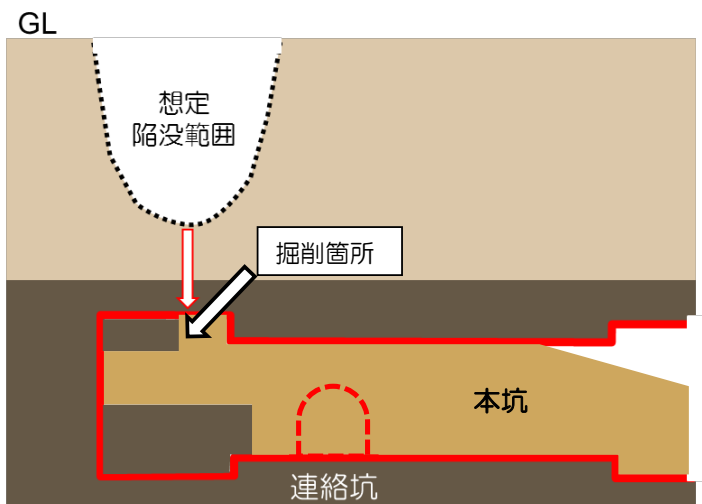
〔陥没箇所縦断面図〕

道路陥没概要 (福岡市公表資料より抜粋)

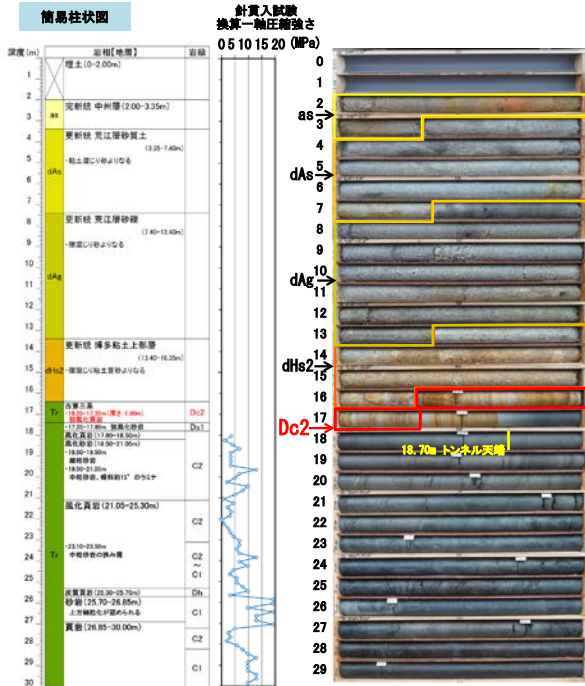
ボーリング柱状図・コア写真 (Bor-S2)

■ 上端位置
 ・深度16.35mで上位の博多粘土上部層と接していた。

■ 面構造
 ・リモナイトの細脈が傾斜角度約0~5°で発達するのが確認された。Dc2層の大部分が破砕状となっていた。
 福岡市交通局提出資料より

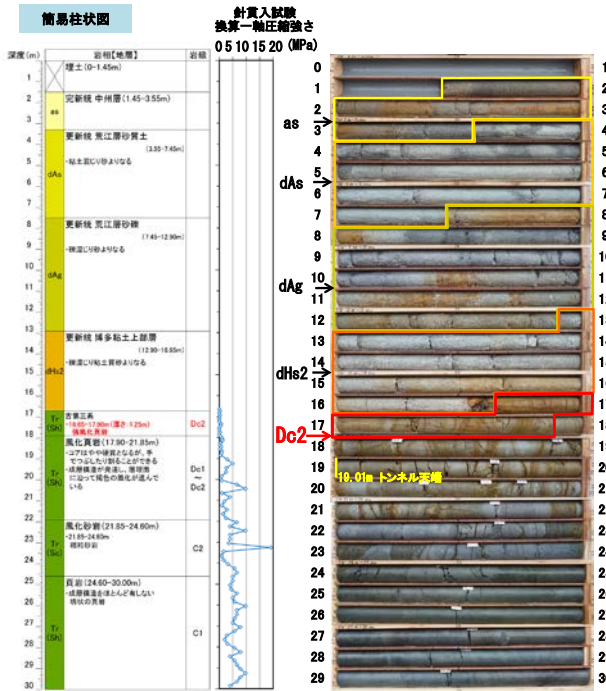
ボーリング柱状図・コア写真 (Bor-S1)

■ 上端位置
 ・深度16.65mで上位の博多粘土上部層と傾斜角度約60°で接していた。約4m東側に位置する既存孔No. 27S-1で確認された上端位置と同じ標高に位置することがわかった。

■ 面構造
 ・リモナイトの細脈が傾斜角度約20~40°で発達するのが確認された。また、傾斜角度約20°の割れ目が密集し、破砕状となる部分も認められた。

リモナイト脈 割れ目密集部(破砕状) 福岡市交通局提出資料より

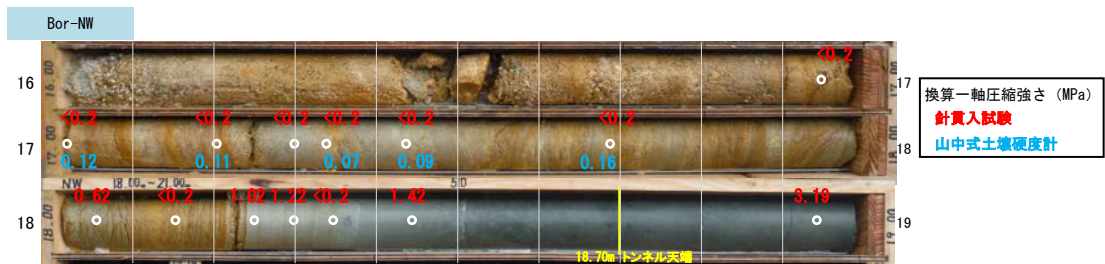
- ・ Dc2 層の針貫入勾配は 0 (測定不能) から 1 N/mm であり、換算一軸圧縮強さは 0.5 MPa 以下となった。
- ・ 針貫入勾配が 0 (測定不能) N/mm の部分を対象に、山中式土壌硬度計で測定した結果、換算一軸圧縮強さは 0.11 MPa 以下となった。

D2層上部：GL-16.9~18.2m (1.3m) 低強度
一軸圧縮強度 $q_u=0.2\text{MN/m}^2$ 以下

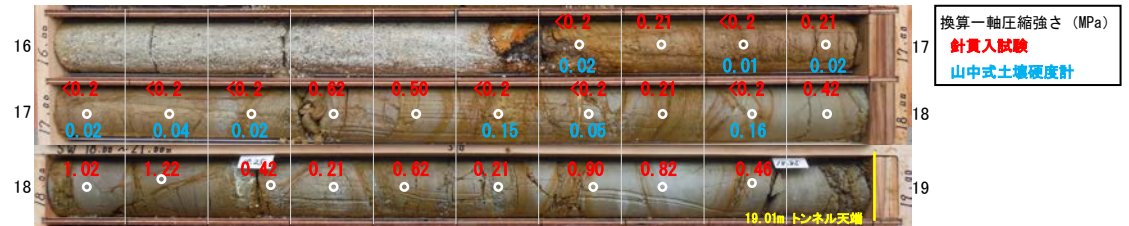
Bor-SW

D2層上部 : GL-16.6~18.8m (2.2m) 低強度
一軸圧縮強度 $qu=0.2$ 以下~ 0.62MN/m^2

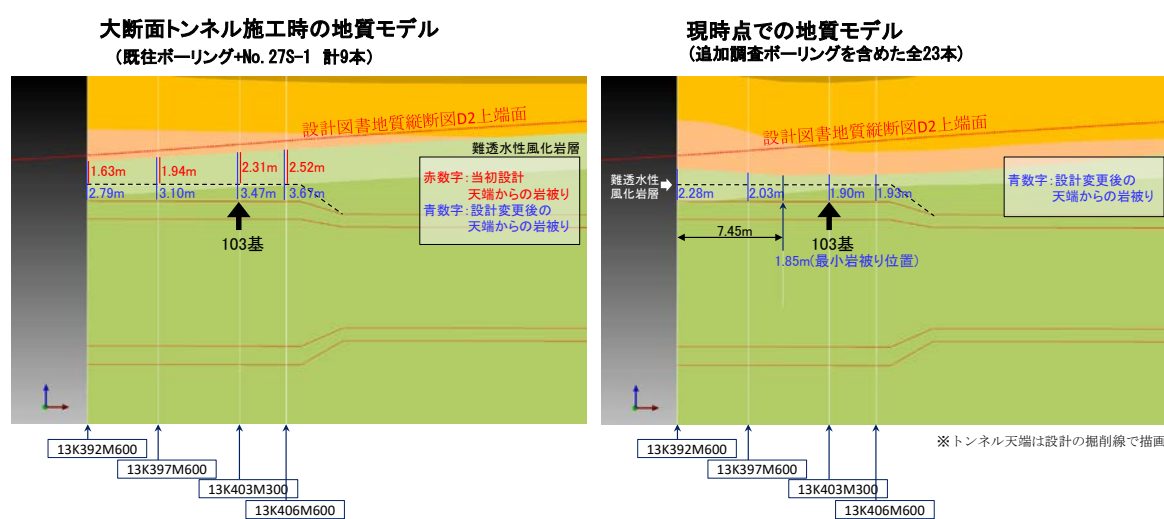
水性風化岩（D2層）の想定厚さを比較した。なお、追加地質調査時の想定厚さは、陥没事故後における流動化処理土性状確認孔等のデータを含めて想定した。これは、利用可能な全てのボーリングを用いる方が安全側であること、また、陥没はトンネル天端の局所的な落下部から未固結土砂が砂時計状にトンネル内に流入したために生じたものと考えられることから、陥没域内であっても未固結帯水砂層の下位のD2層上面位置やD2層の厚さには陥没前と大きな相違はない可能性が高いと考えられるためである。この結果、大断面トンネル部における難透水性風化岩層の厚さについて、施工時までは当該地層の厚さを約2.79～3.67 m確保できると見込んでいたが、追加地質調査時では約1.90～2.28 mであることがわかった。

※ボーリングデータには、埋め戻し後に陥没箇所を実施されたものも含まれており、陥没事故による攪乱の影響を受けている可能性も否定できない

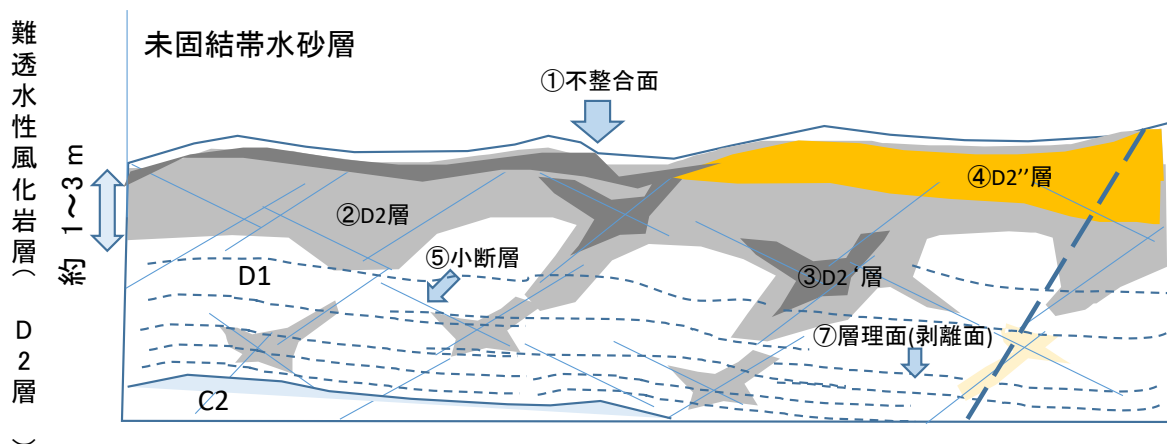
指圧で凹む程度の軟質層 (換算一軸圧縮強度 0.2 MPa 程度以下)。厚さは 70 cm (NW 孔) ~1.4 m (NS 孔) 程度だが、一部破砕弱層沿いに D2 層があるため、「D2 層全体」としてはさらに厚く約 1~3 m 程度となる。透水性は概ね低い (ルジオンテストによると C2 層~D2 層の区間は 1.25~7.58 ルジオン)

D2 層の中でも、不整合面近傍や小断層沿いで特に強度が低いと推定される層 (換算一軸圧縮強度 0.01~0.05 MPa 程度)。特に強度の低い層が連続すると変形・破壊やパイピング等が発生しやすい。

北東-南西の走向を持ち北西ないし南東に中角度~低角度で傾斜する小断層(共役断層)。厚さ数 cm の破砕部を伴う。数 m 毎に 1 本程度の頻度で分布する。周辺に幅数 10 cm~1 m 程度のクラッキーゾーンを伴い、全体としてやや脆弱なゾーンを形成す

る。小断層やクラッキーゾーンがあるエリアでは、D2 層全体が厚くなる (SW 孔)。小断層はその破碎幅から推定すると数 10 cm～数 m 程度の連続性がある可能性があり、未固結層とトンネル天端まで連続することも考えられる。よって、小断層に沿った変形・破壊やパイピング等が発生しやすい。

南北走向で 60 度程度の中～高角度で西傾斜する断層(NW孔で認められるが分布頻度が不明) ⇒ 中高角度断層がトンネル天端付近にある場合は、断層に沿った変形・破壊やパイピング等が発生しやすい

風化した低角度の層理面が剥離面となっている。小断層と層理面で囲まれた範囲がブロック化しやすい

このほか数 10 cm～1 m 程度の頻度で節理・亀裂が認められる (図示していない)。不連続面として分離しやすい

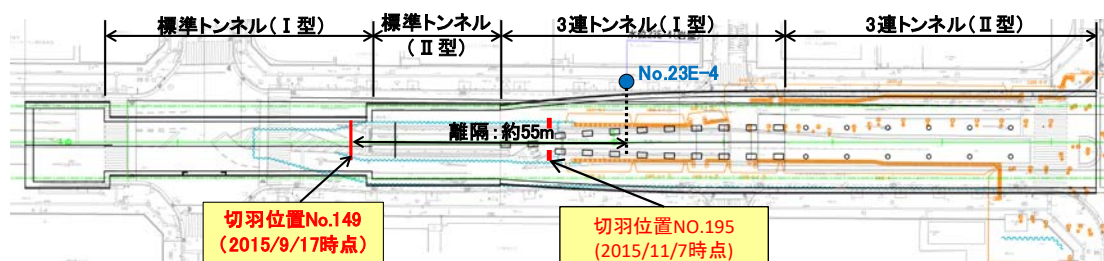
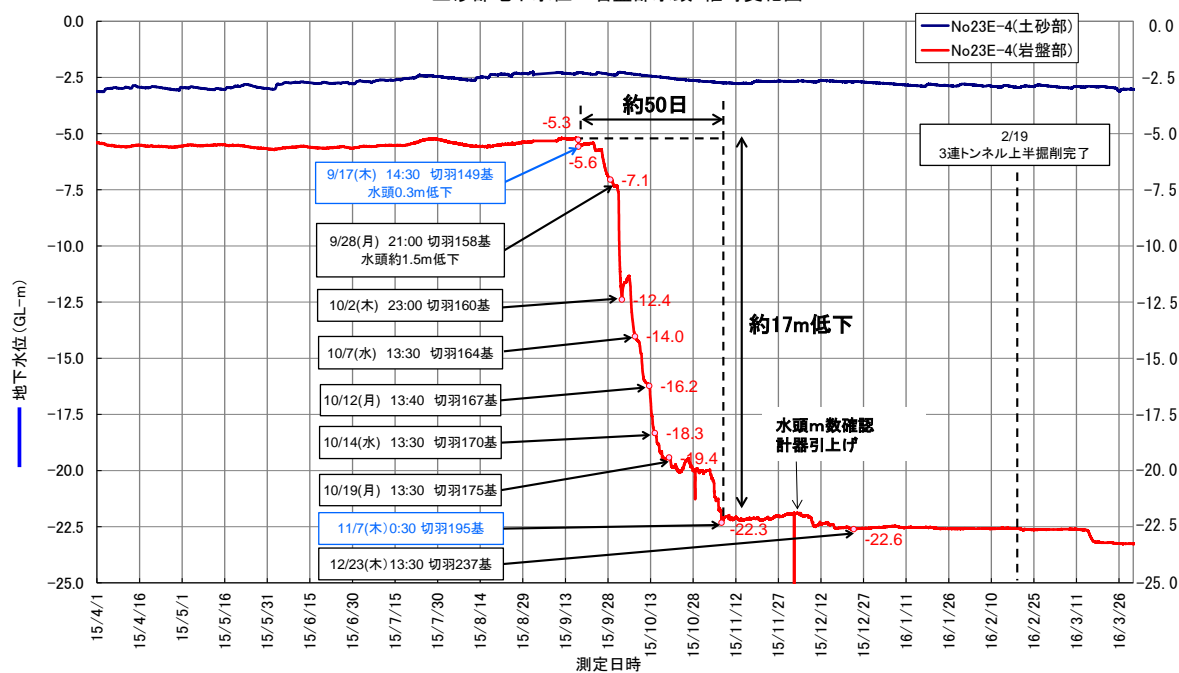
土砂部地下水位・岩盤部水頭 継時変化図

2015年9月17日に観測孔No.23E-4と切羽位置(149基)の離隔が55mに近接してから岩盤部水頭の低下が認められ、同年11月7日に観測孔No.23E-4と切羽位置(195基)が11mに近接した時には岩盤部における地下水位が標準Ⅱ型の上半部分まで低下(約17m)した。一方、同期間において観測孔No.23E-4(土砂部)においては切羽通過によっても高い水頭が変化しないことが観測された。

そのため、難透水性風化岩層(D2層)の上面には、上部の未固結帯水砂層から水頭にして約12mの水圧が作用していたものと考えられる。

未固結帯水砂層中の地下水位は地表面付近にあり、沖積・洪積の砂礫層内に帯水していることから、当初設計では福岡市地下鉄他工区の NATM の施工実績と同様に止水を目的とした薬液注入工が計画されていた。しかし、止水のための薬液注入を実施せず、その効果を AGF に期待したことから (3.3.4 (2) 参照)、トンネル上部の難透水性風化岩層 (D2 層) に高い水圧が作用した。また、難透水性風化岩層の上面の不陸および内部の小断層や剥離面、多くの節理や亀裂が存在し、これが水みちとなり、局所的に水圧作用面がトンネル掘削面に近かった可能性がある。

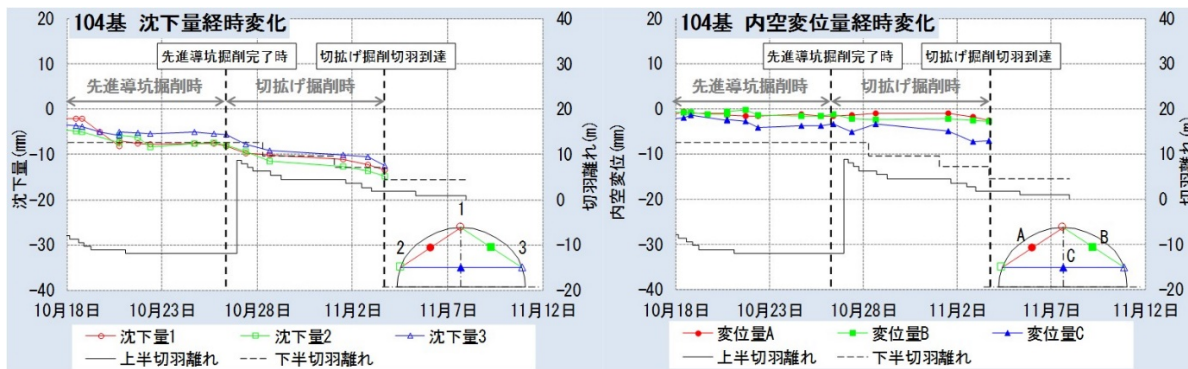
導坑施工時の計測結果は、予測値に近い変位が発生していた。先進導坑掘削時の支保工 104 基の天端沈下量は 8 mm で予測 FEM 解析値と一致している。先進導坑掘削時までは想定どおりの挙動を示していた。

先進導坑施工による影響は、天端沈下、内空変位、注入式長尺鋼管先受工法（AGF）の鋼管の変位は解析値に近い値が計測されており、先進導坑の計測データに特に問題はないため、要因となった可能性は低い。

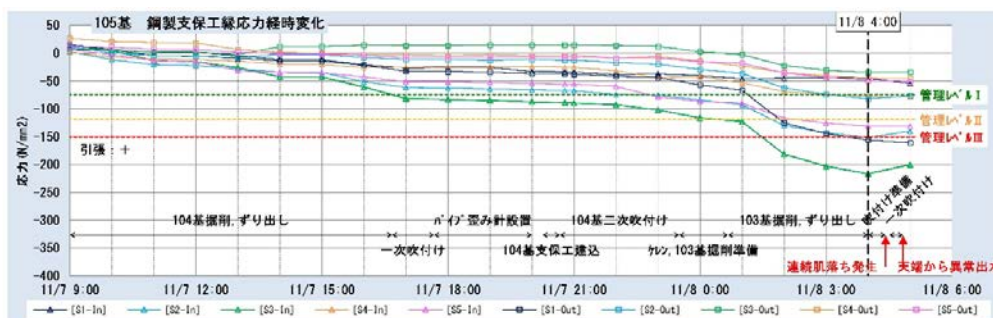
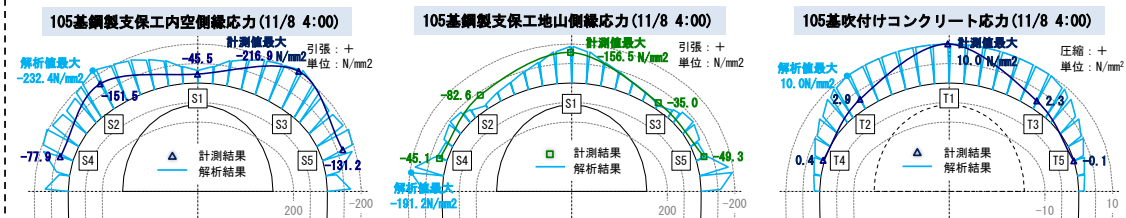
- 本坑支保工105基の鋼製支保工最大圧縮応力
216.9N/mm² < 降伏強度245N/mm²
- 本坑支保工105基の吹付けコンクリート最大圧縮応力
10.0N/mm² ≪ 推定発現強度20N/mm²
- 鋼製支保工応力・吹付けコンクリートとも、最大圧縮応力が11月8日4:00にピークをむかえた後、11月8日5:00には崩落に伴う荷重の減少により応力が減少している。。

- フレーム解析における断面力から計測点以外の範囲の鋼製支保工・吹付けコンクリート応力を算出した結果、鋼製支保工の降伏強度以下、吹付けコンクリートの発現強度以下となることが確認できた。

→道路陥没発生時において支保部材は破壊していないと推定される

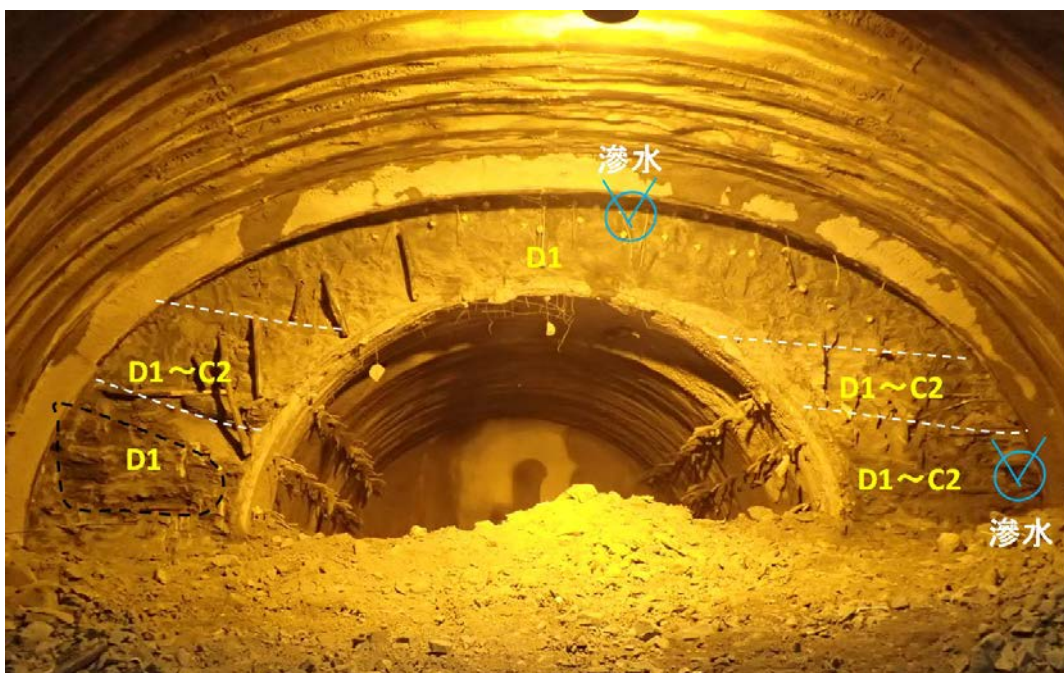
11月7日昼勤に撮影した104基の写真

地表面沈下に顕著な増加が認められず、支保工の支持力不足、脚部沈下も認められな
いため、要因となった可能性は低い。

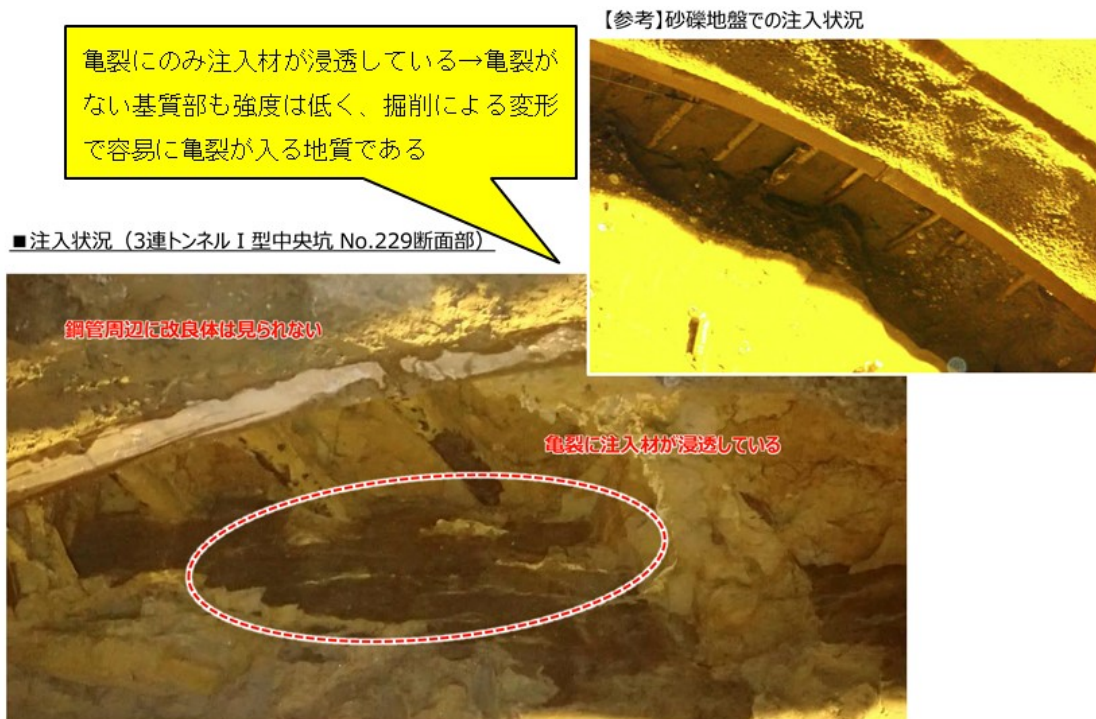
D2層の地山に対して柱状の改良体は形成されず亀裂注入となっていたことは、D2層の性状から妥当であったと考えられる。ただし、潜在的亀裂には初期地山状態でほとんど空隙がないため、十分な地山改良効果が発揮されず、掘削時に緩みが生じた可能性がある。

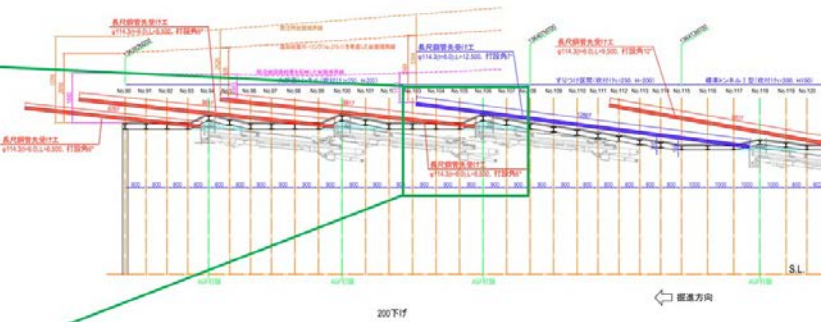
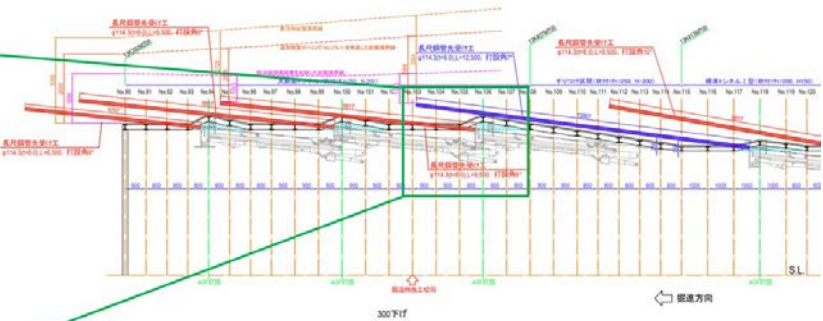
◆AGF割付 計画図

注入式長尺鋼管先受工は、根元を切斷し改良長がラップすると考える最小拡幅方式を採用している。また、陥没箇所（No.103）は、拡幅部のラップ形状のすりつけ区間となり、他の部分と比べてラップ長が短かった。D2層の地山に対して亀裂注入となっており、ラップ部においても注入による十分な地山改良効果が発揮されなかった可能性がある。さらに、鋼管切斷により周辺地山の改良部分の一部が欠損し、必要なラップ長が不足、或いはラップしていない状態となった。

当該補助工法に期待する効果が十分発揮されなかったことは、要因となった可能性がある。

- 注入式長尺鋼管先受工法は、トンネル周辺地山の掘削時の緩みを抑制する工法であり、大きな水圧が作用する地盤の遮水効果は期待できないことを踏まえる必要がある。
- 注入式長尺鋼管先受工法のラップ長の設定においては、切羽・天端の安定性を十分に確保できるように設定し、その際、周辺地山への注入材の注入状態（浸透注入、亀裂注入）、改良効果、設計上必要な最小ラップ長の要求性能を試験施工にて確認する必要がある。

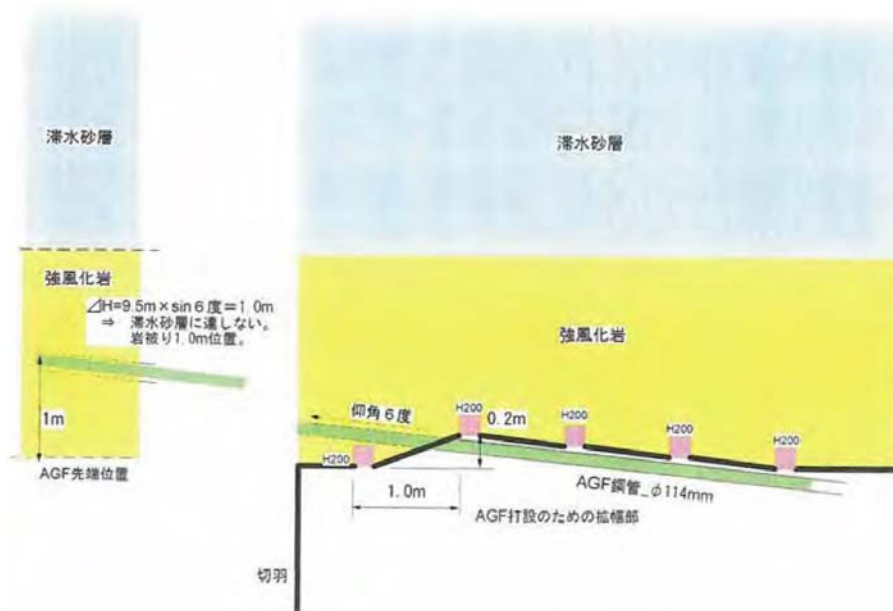
注入式長尺鋼管先受工は仰角6°で打設することにより、D2層下端から約1mに鋼管先端が位置すること、施工時における注入式長尺鋼管先受工の削孔水の状況等により、施工時にはD2層を貫通していないと考えられる。このことから、要因となった可能性は低い。

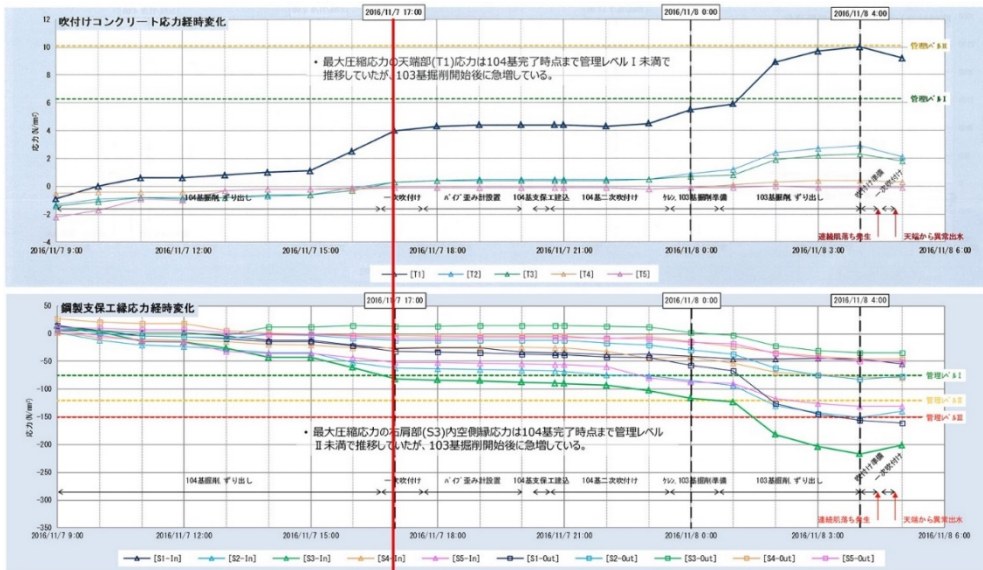
支保工応力が管理基準値 (I) を超える時刻付近の状況
 資料提供：施工者 (委員会加工) (第3回検討委員会資料 - 2 より)

施工者は、B 計測である支保工応力のひとつの計測点が管理基準値 (I) を超えたことを把握したが、発注者への報告はなかった。しかし、その他の計測点や計測項目で異常値を示していなかった当時の状況を踏まえると、管理基準値 (I) を超えた時点で今回の大規模な陥没事故までを予見することは困難だったと考えられる。

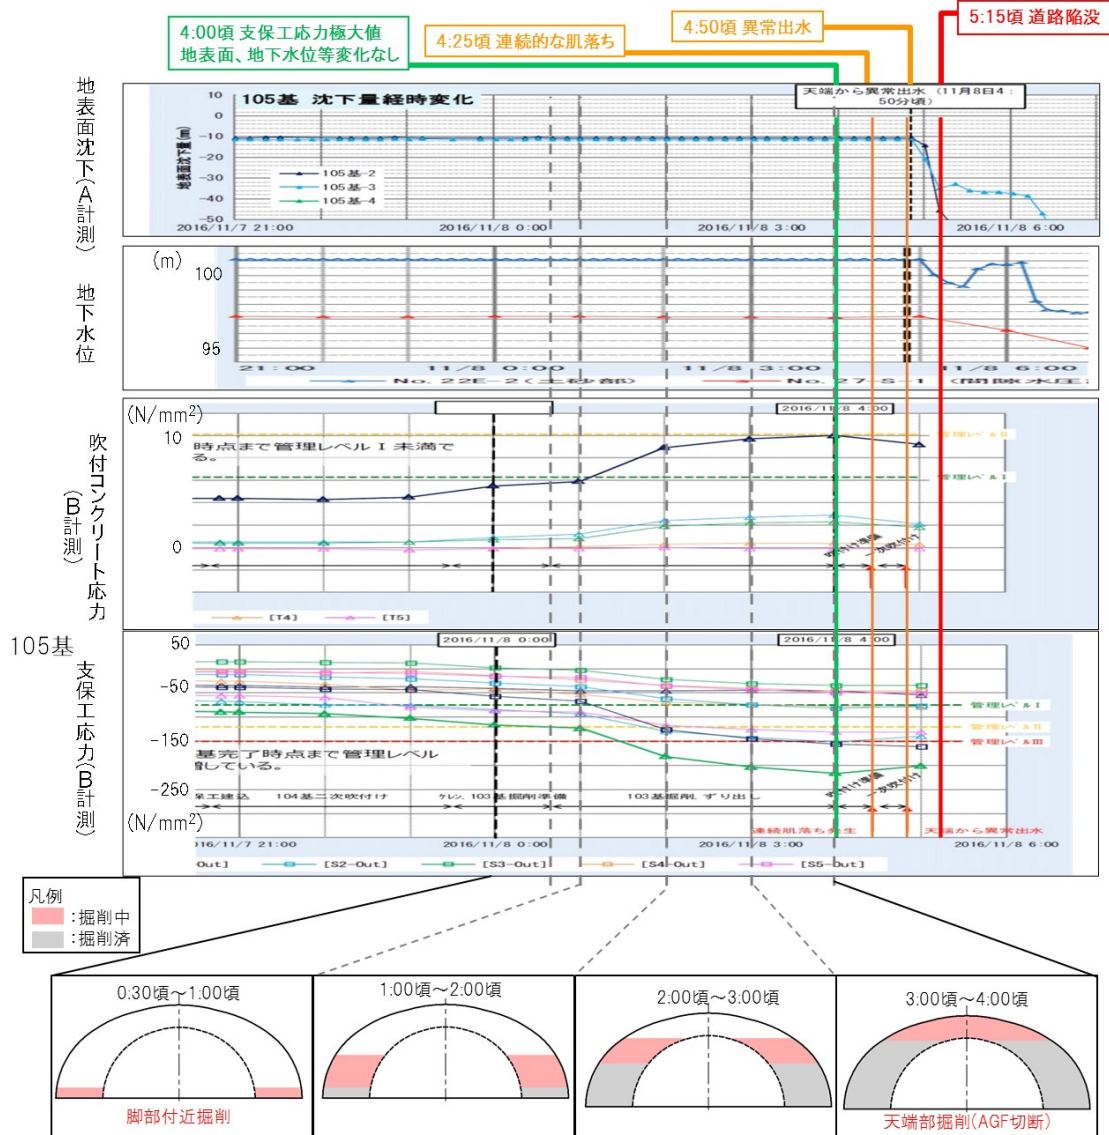
陥没直前における推定掘削状況と B 計測値の変化

4:30 施工者撮影写真

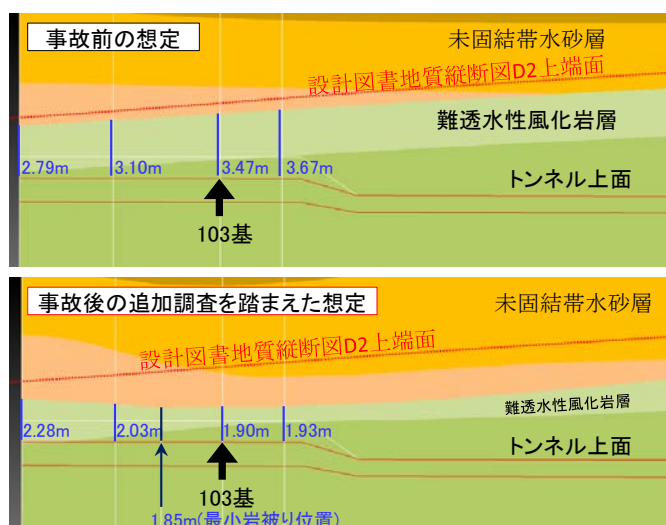
局所的に強度や厚さが不足する難透水性風化岩層について、当該工事の設計及び施工にあたっては強度や厚さを均質であると捉え、例えば安定解析に用いた変形係数（力を加えたときの変形のしにくさを表す指標。変形係数が高い方が変形しにくい）については、（約 14,000 kN/m²から約 700,000 kN/m²のバラツキがあるところを）最終的には代表値として 87,000 kN/m²の値を用いるなど、バラツキの考慮が不十分なまま設計及び施工が行われ、結果的に地山の強度を実際よりも高く評価した設計となっていた。

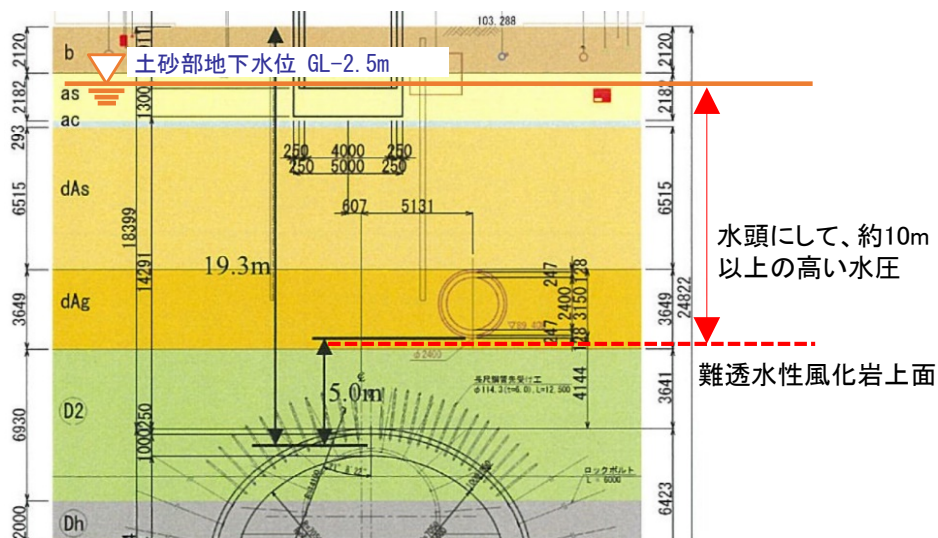
未固結帯水砂層の地下水位は地表から約2.5mの位置にあり、未固結帯水砂層から難透水性風化岩層の境界部に、水頭にして約10m（約1気圧に相当）以上の高い水圧が作用していた。上述のようにトンネル上部の難透水性風化岩層は不規則で複雑な構造であったが、設計及び施工にあたっては、その遮水性や水圧に対する耐力を十分であるとしていた。しかしながら事故後に追加した地質調査等によると、難透水性風化岩層の内部には、小断層や剥離面、多くの節理や亀裂が存在していたと考えられ、結果的に地下水圧に対する安全性が十分ではなかった。

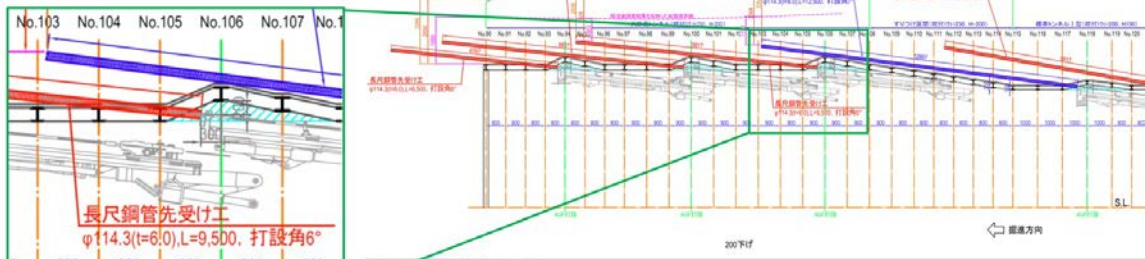
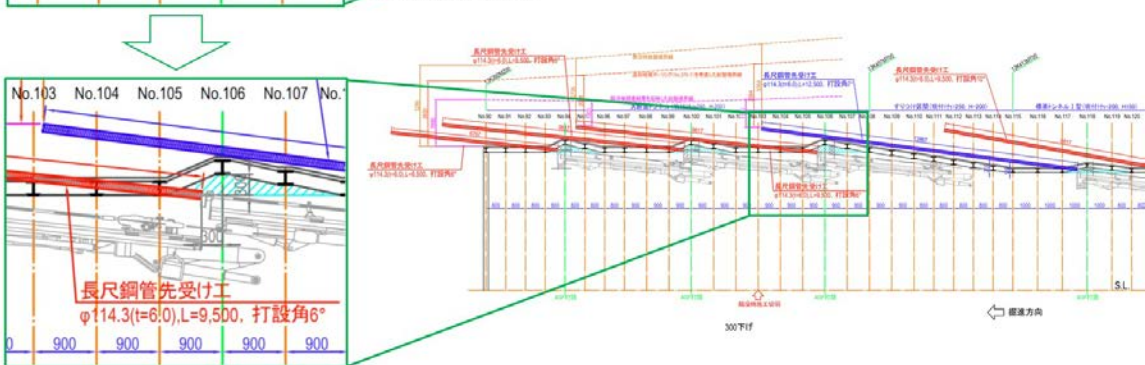
◆AGF割付 計画図

るため、鋼管の根本部を切断しなければならなかった。その結果、鋼管の縦断的なラップ長（重なり合う長さ）が短く、或いはラップしていない状態となり、当該補助工法に期待する効果が十分発揮されなかった。また、鋼管からの注入は岩盤の亀裂への注入であり、十分な地山改良効果が発揮されなかった可能性があった。

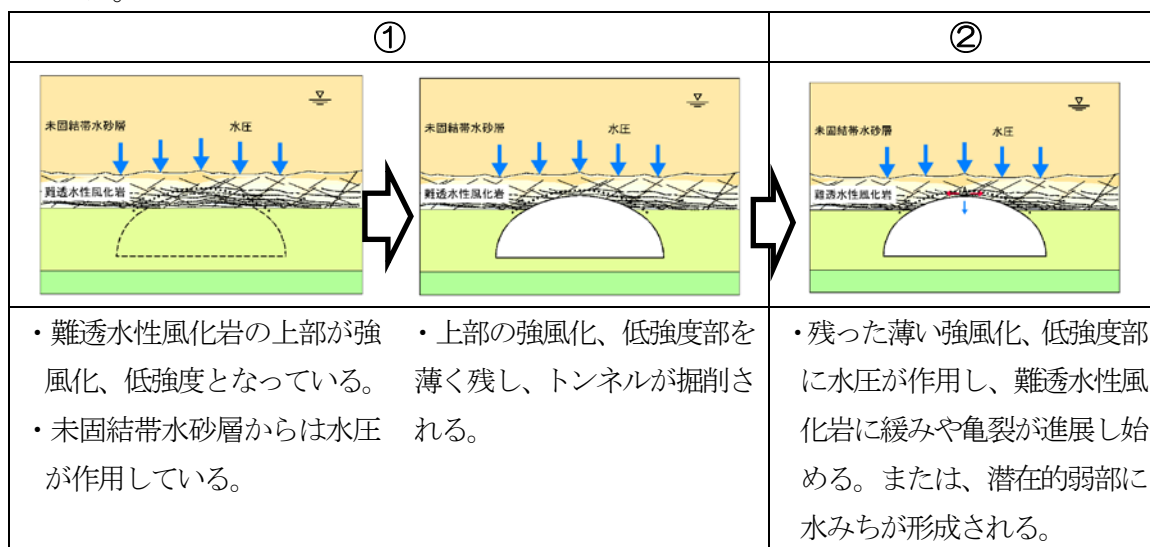
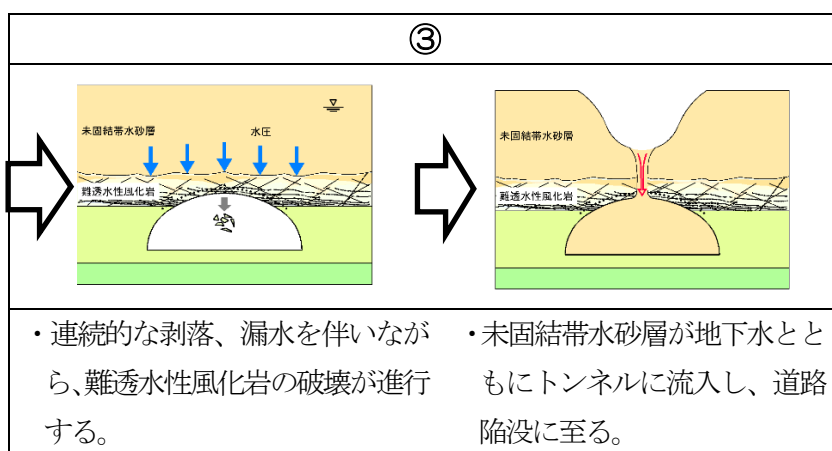
- ① 元来、堆積環境やその後の風化具合により強度や厚さにバラツキがある難透水性風化岩層の下部にトンネルが掘削された。トンネル天端から、当該地層とその上部の未固結帯水砂層との境界までは、約2mとなっていた。
- ② トンネルを掘削、又は断面を拡幅するにつれて、未固結帯水砂層からの高い水圧の影響も加わり、難透水性風化岩に緩みや亀裂が発生し、徐々に破壊し始めた、或いは、難透水性風化岩に潜在的弱部が存在して、いわゆる「水みち」が形成された。
- ③ 上記②によって、トンネル天端部が連続的に剥落、或いは漏水を伴いながら、破壊が進行し、遂に、未固結帯水砂層と地下水がトンネル内に流入し、またこれによって破壊が加速度的に進行し、最終的には大規模な道路陥没を発生させるに至った。
