平成20年岩手・宮城内陸地震 調査報告(道路橋)

平成20年8月26日

国土技術政策総合研究所
道路研究部道路構造物管理研究室
室長 玉越 隆史

祭時(まつるべ)大橋

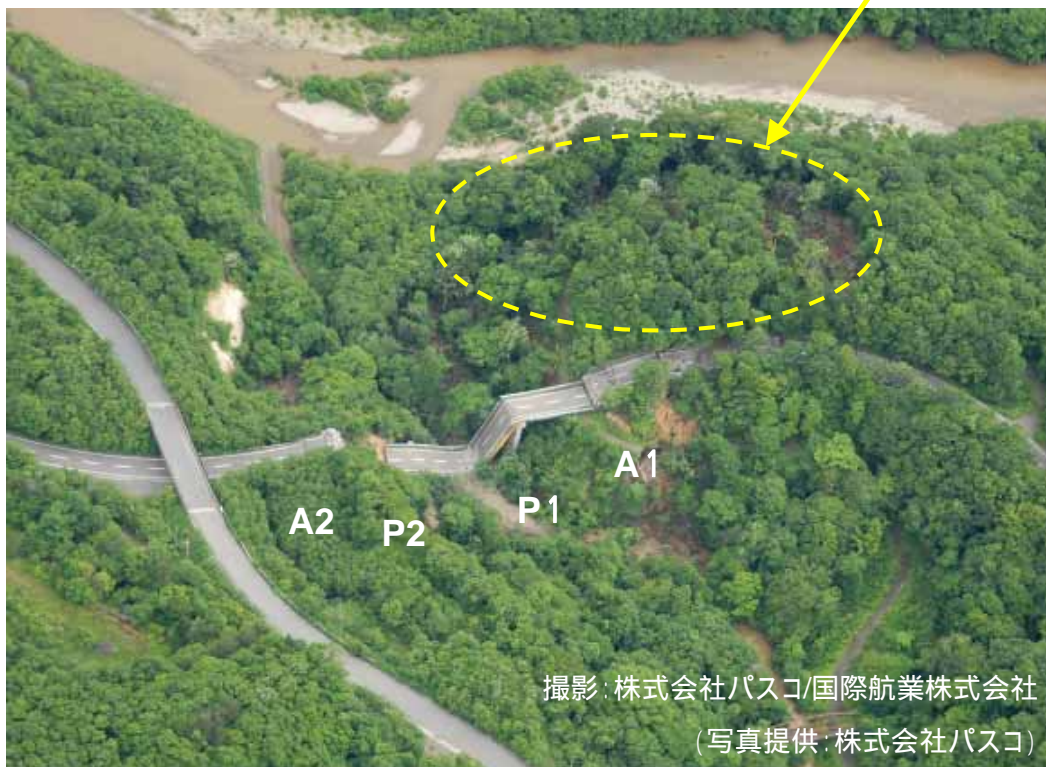
祭時(まつるべ)大橋全景

大規模な斜面崩壊

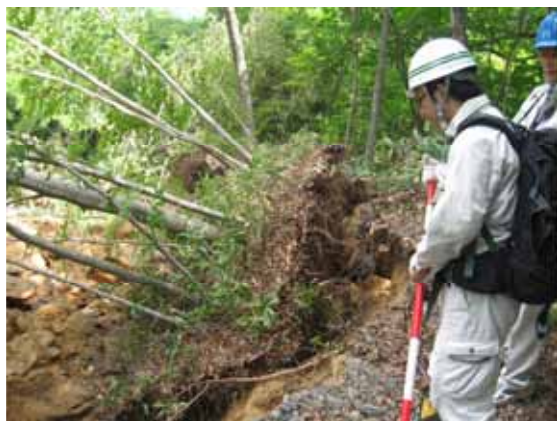
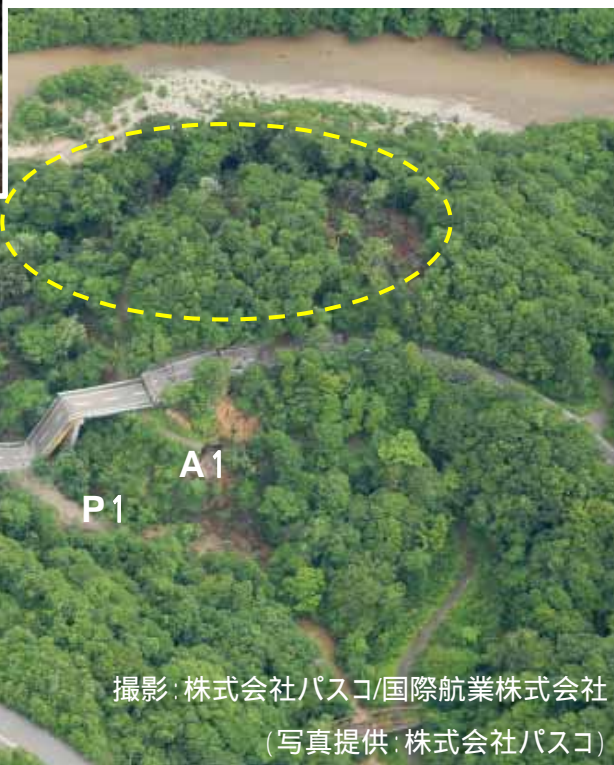
崩落斜面付近には多くのきれつや立木の傾斜などの変状がみられる

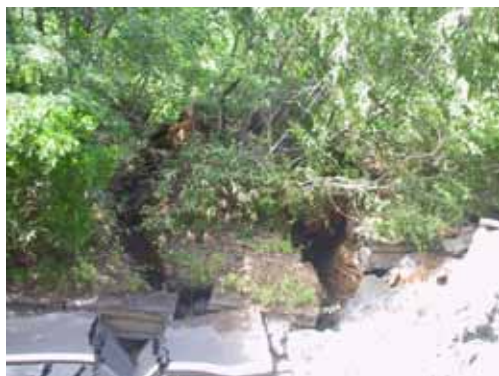
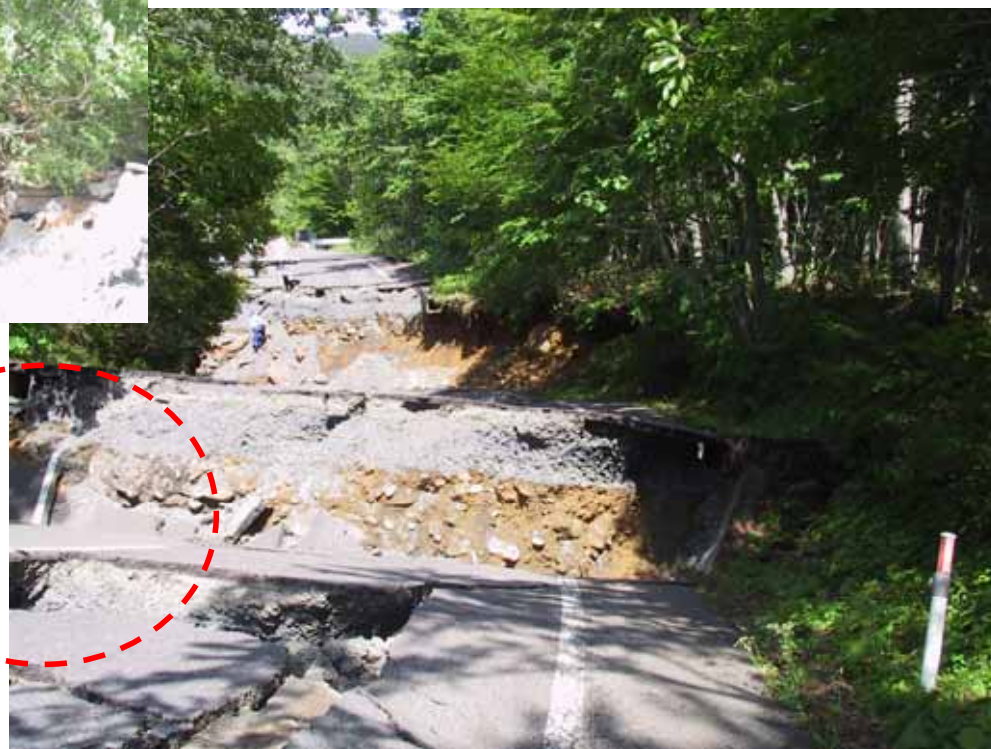
A1側(秋田側)路面は激しい凹凸を伴って著しく破壊している状況
また路面の凹凸につながる周辺地盤にも大きなきれつが確認できる

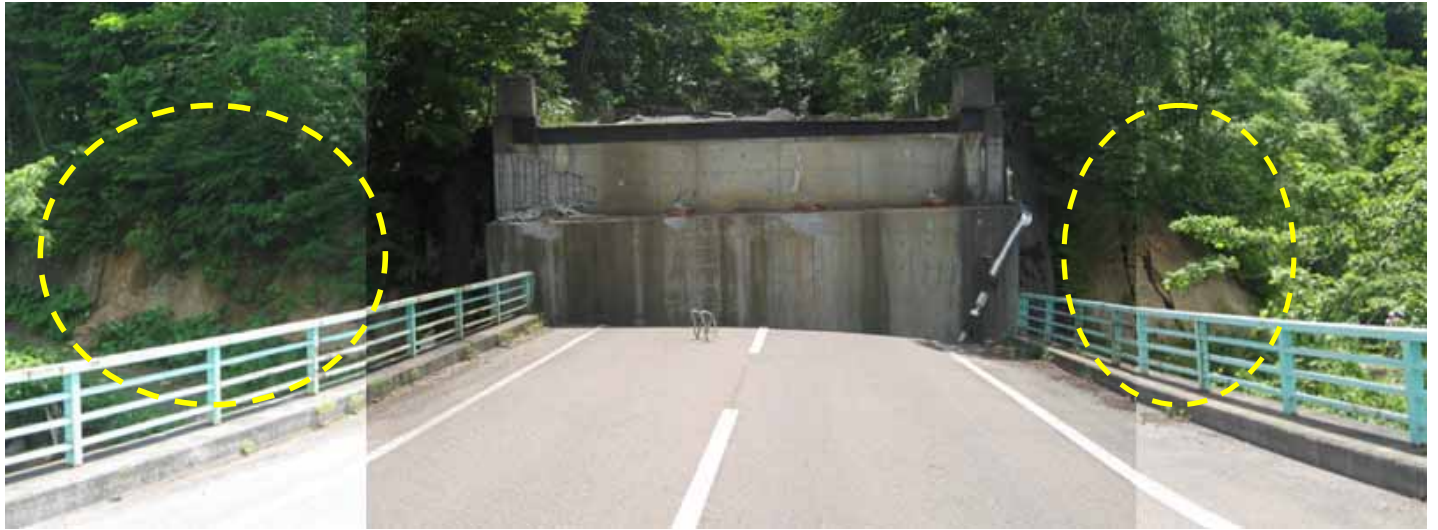
A1橋台の周囲には斜面崩壊の痕跡が認められる

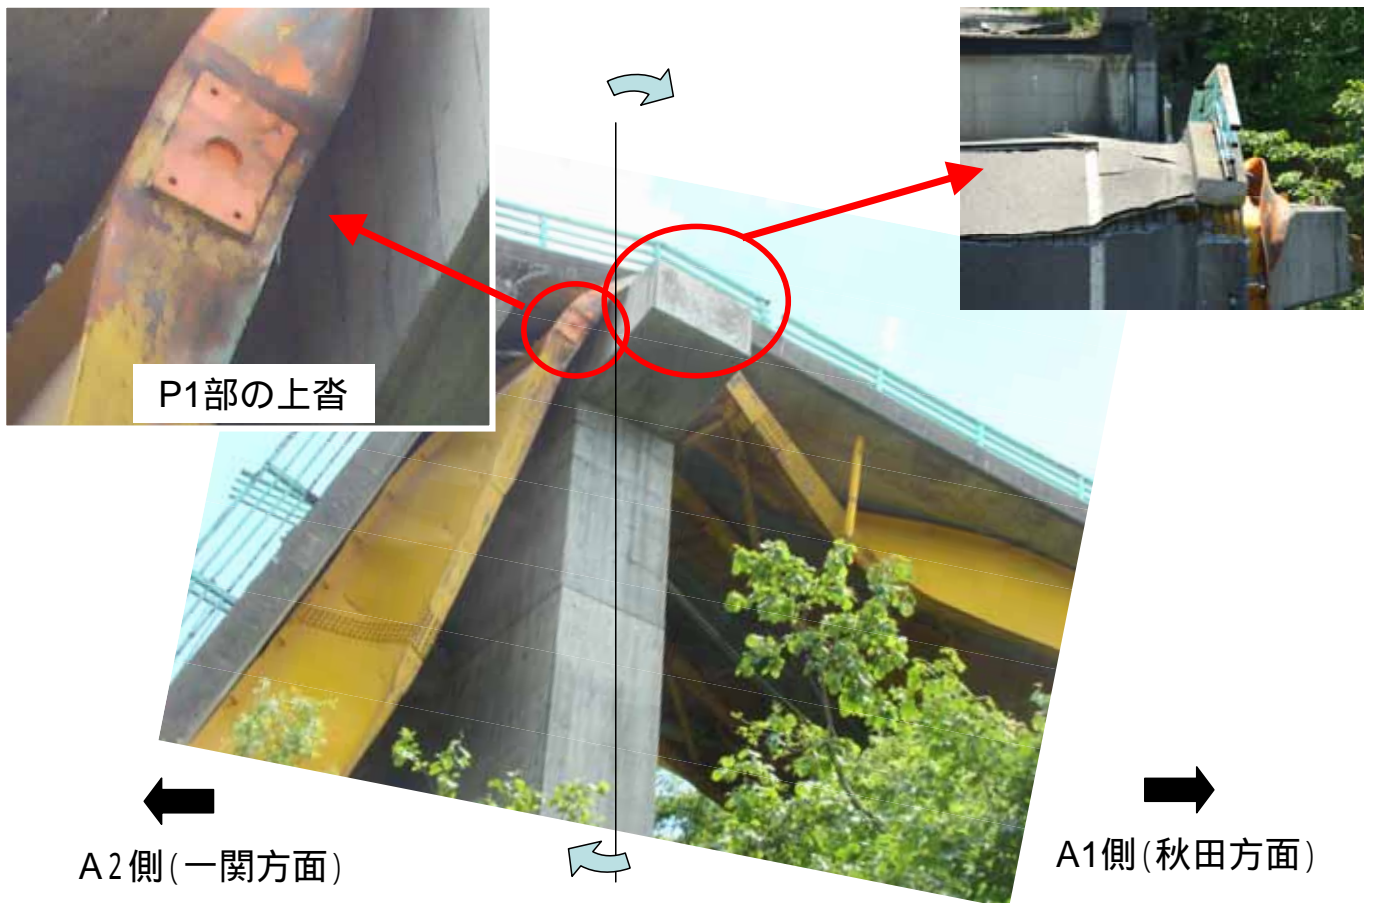
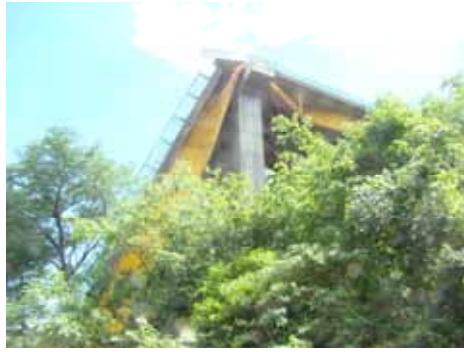
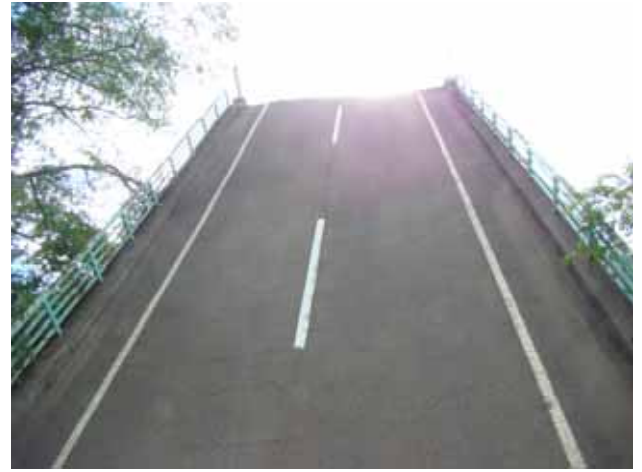
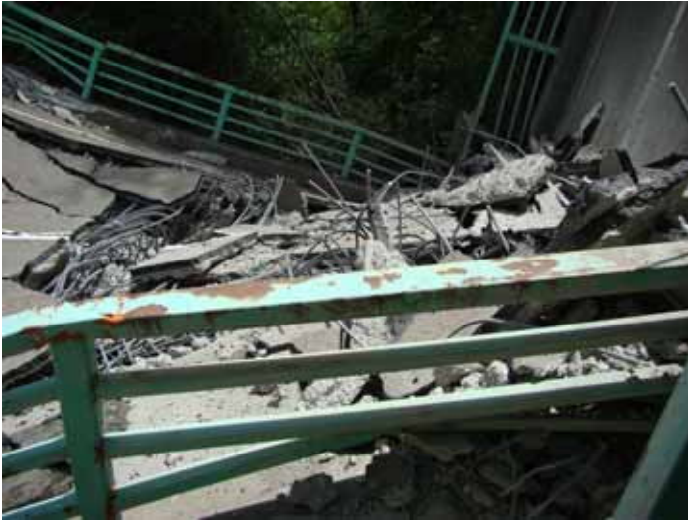
P1部分の上沓

- ・主げたはP1橋脚上で屈曲している状況
- ・P1橋脚はA1側(秋田方向)にやや傾斜している

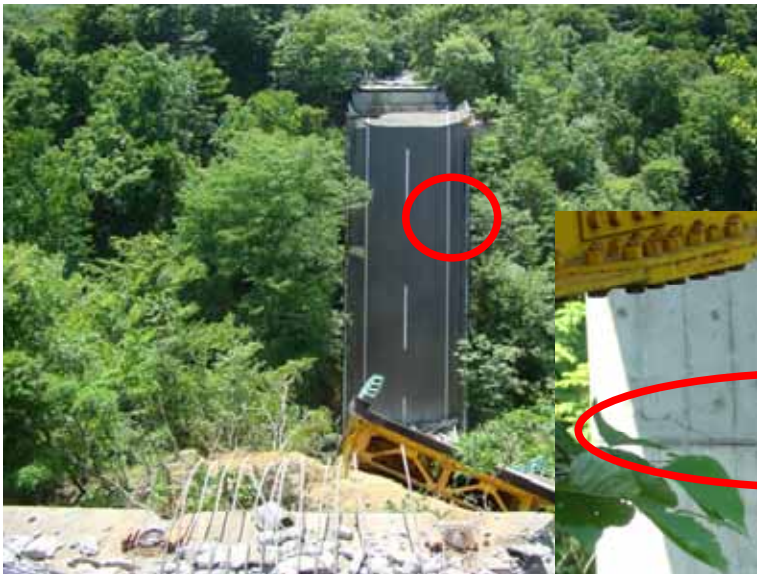
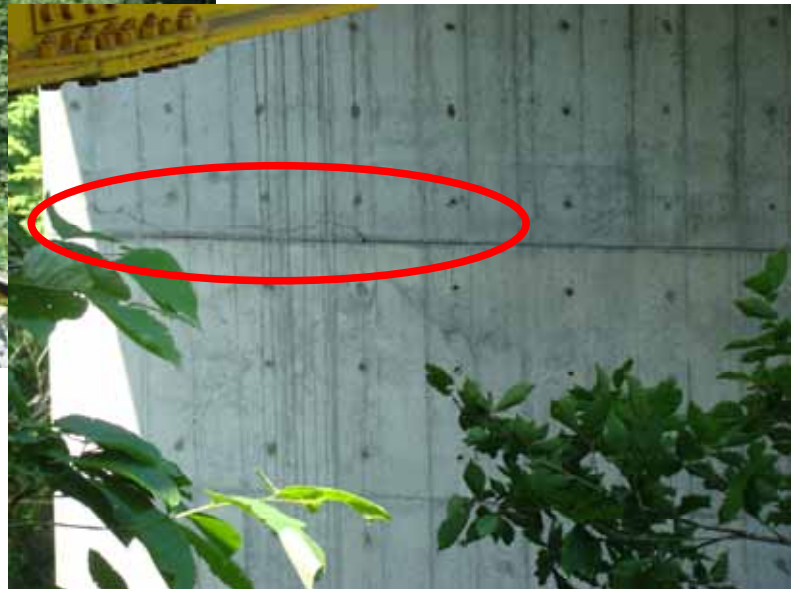
P1橋脚は

- ・上部に軽微なひび割れが確認できる。
- ・柱はややA1橋台側(秋田側)に傾いている。

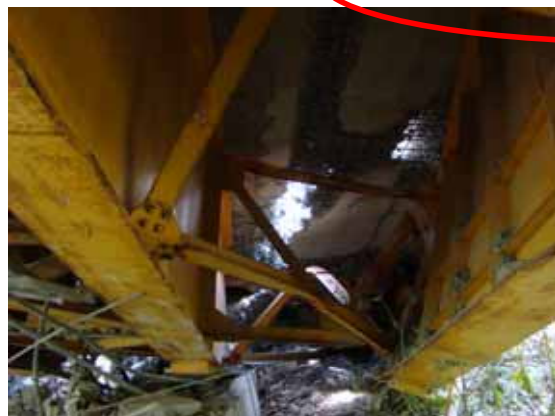
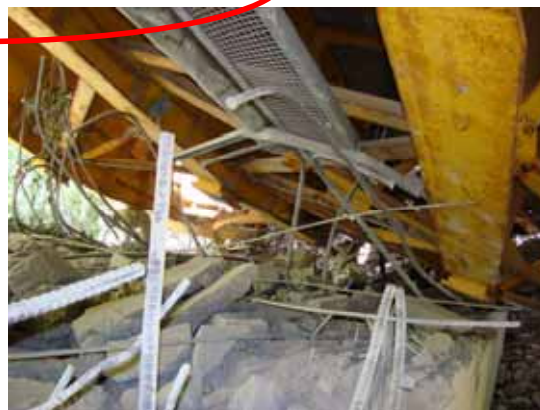
主げたの中間支点(P2)はP1～P2間で着地している状況

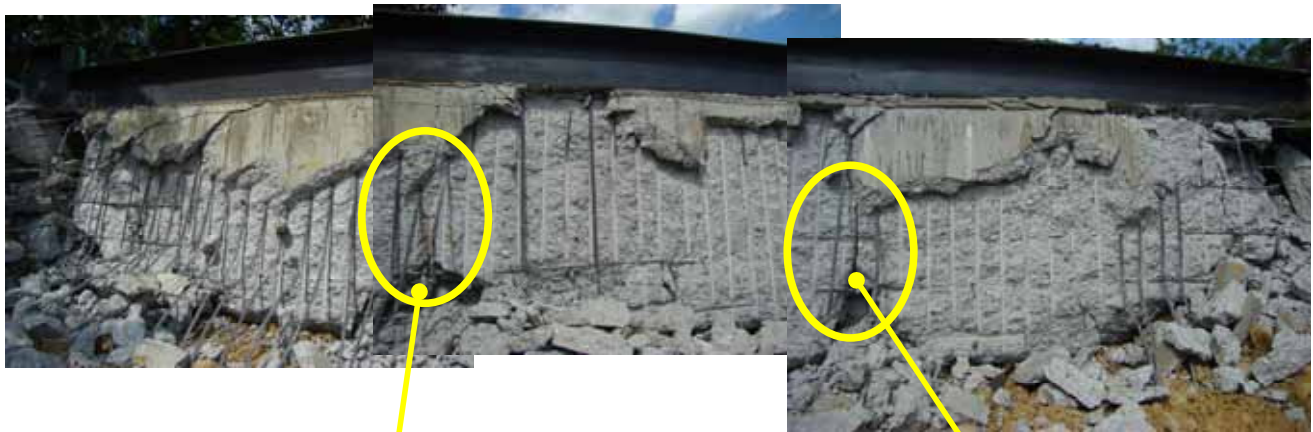
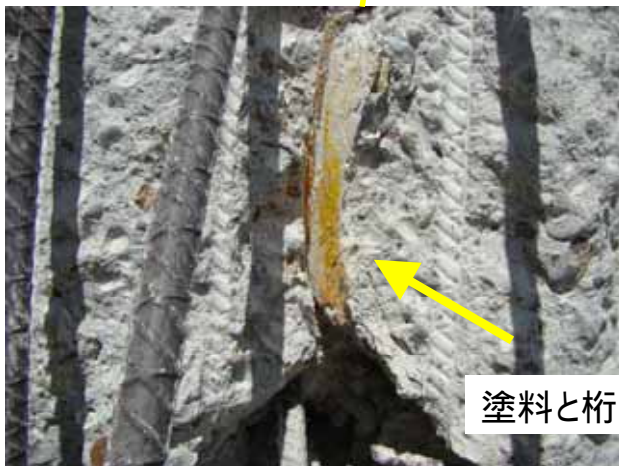
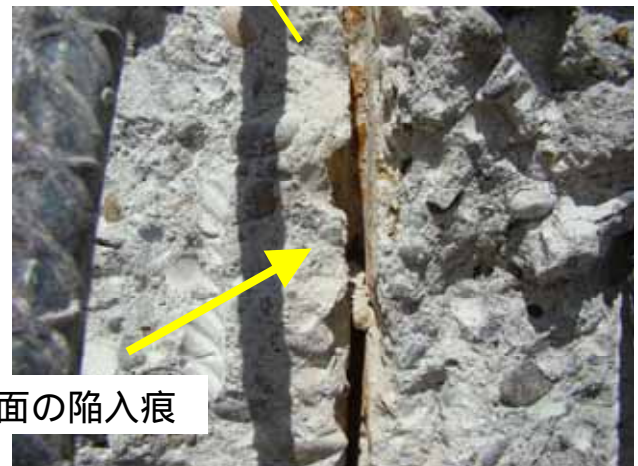
A2橋台のパラペットが後方に押されているような状況

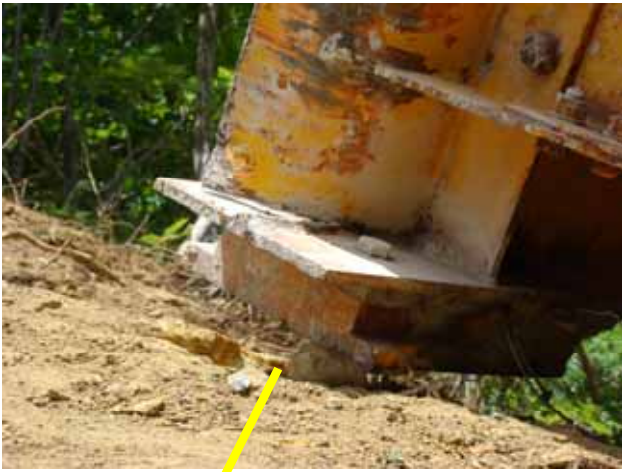
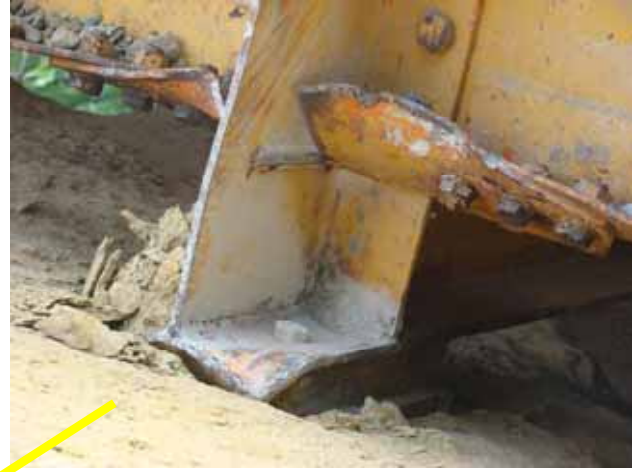
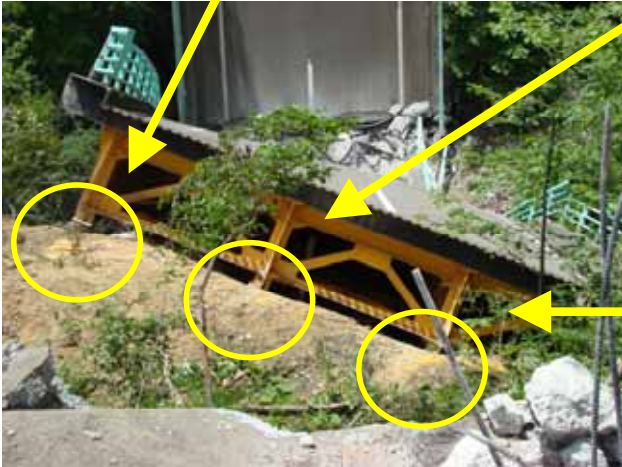
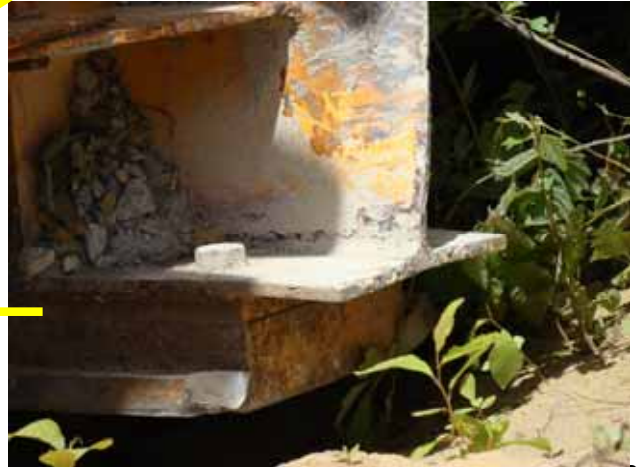
塗料と桁断面の陥入痕

A2橋台パラペットには主げたの衝突痕がみられる

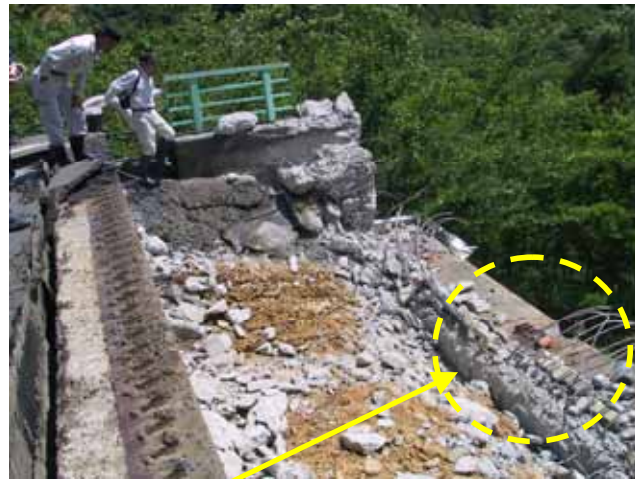
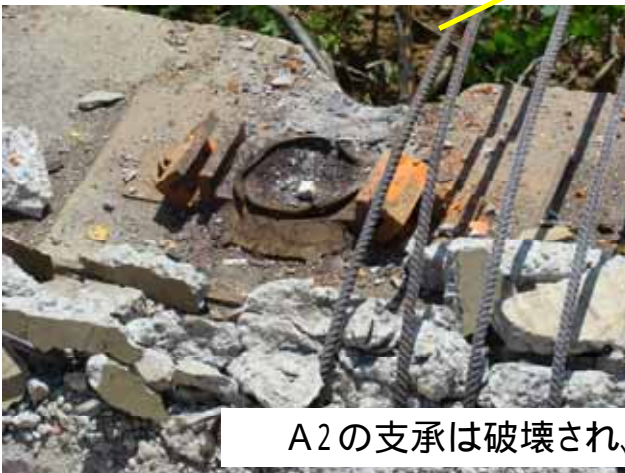
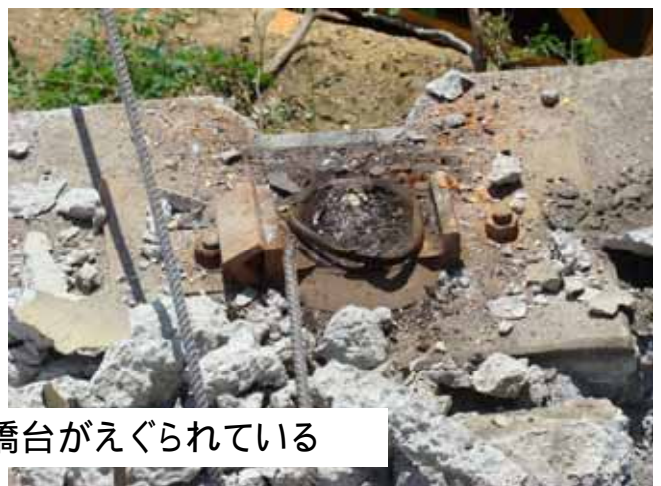
コンクリートとの衝突痕や著しい変形がみられるA2側主桁端部

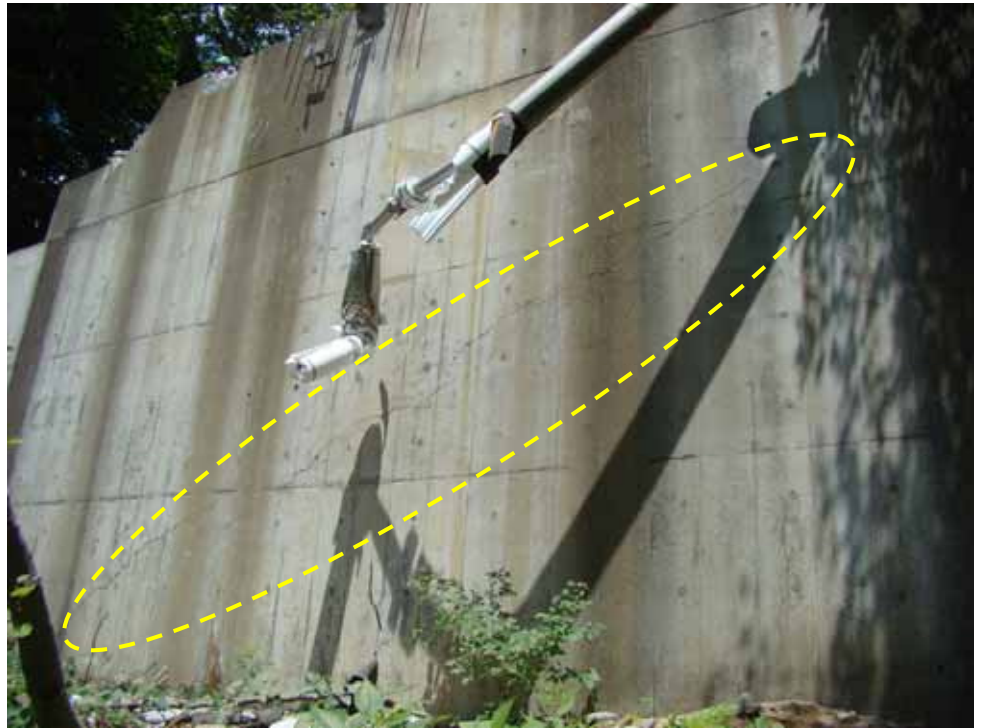
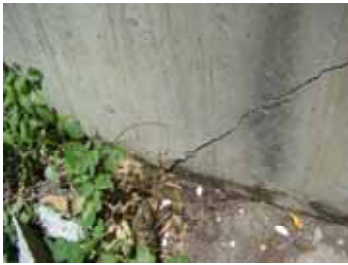
A2橋台沓座部

A2の支承は破壊され、橋台がえぐられている

A2橋台前面には斜めひびわれがある。

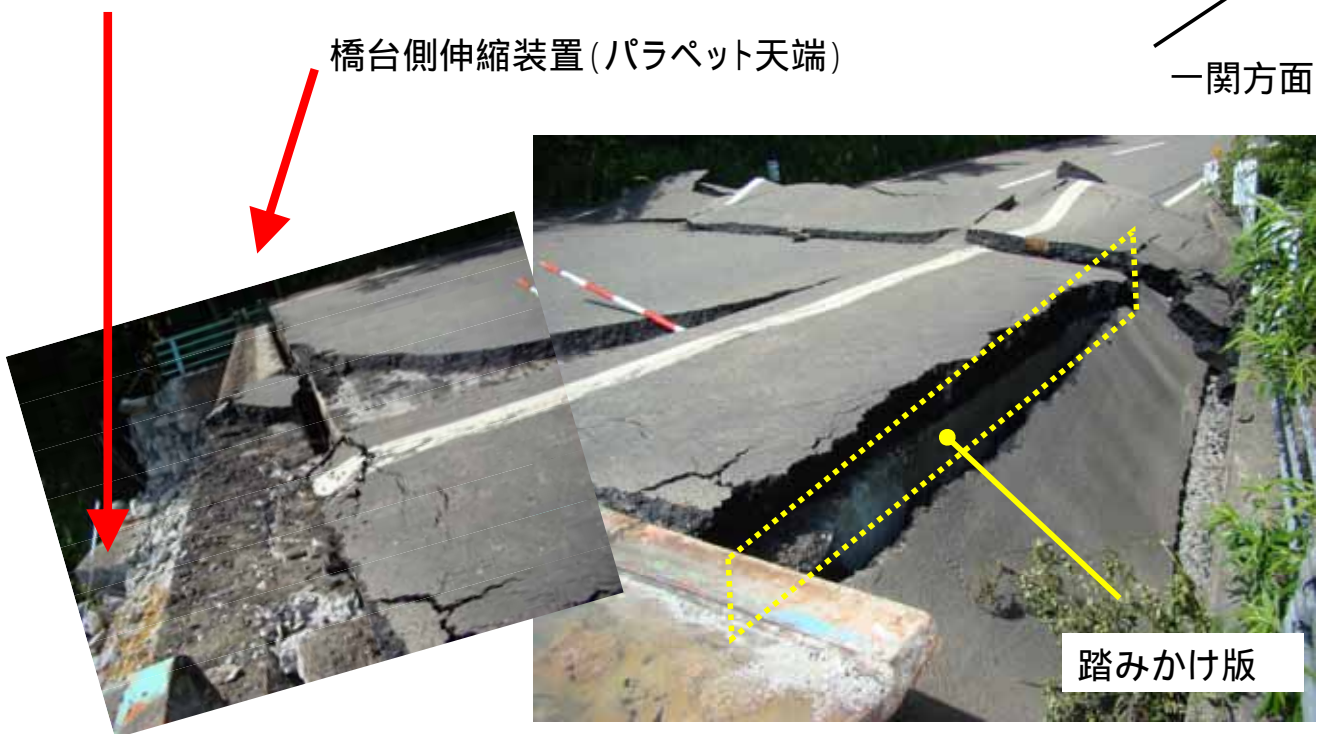
A2橋台背面には踏みかけ版ごと押し込まれたような路面の変状がみられる22
