4月11日の余震でいわき市に出現した地表地震断層(第4報)

現地調査

4月27日(水) 地質・地盤研究グループ地質チーム 上席研究員 佐々木靖人

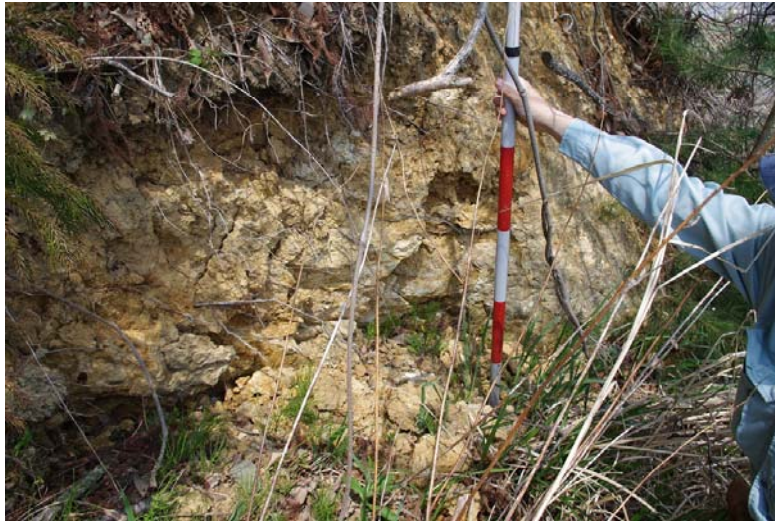
• YnW-14地点

北を望む。走向N75E、垂直変位量最大で80cm。

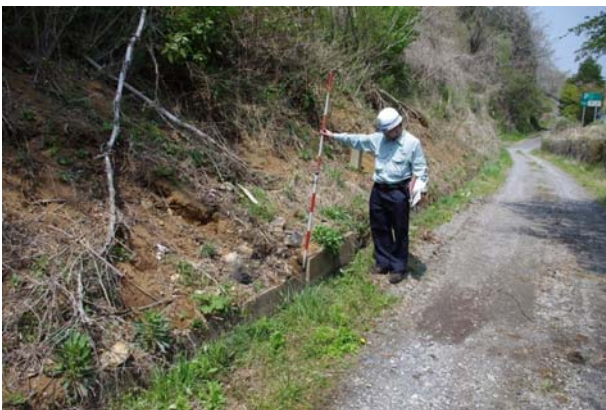
• YnW-15地点

北を望む。
常磐道の東側管理用道路の西側斜面における亀裂。
走向N70E、垂直変位量は15cm、3cm右横ずれ。

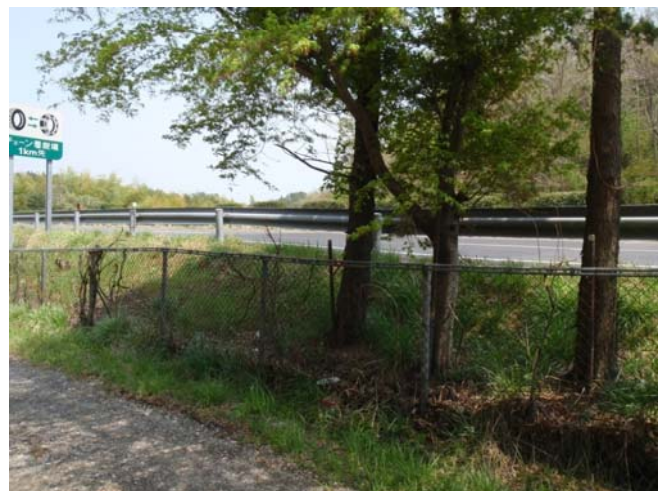
左写真の撮影位置から北東を望む。
高速道路の南側(写真右側)が沈んでいる。

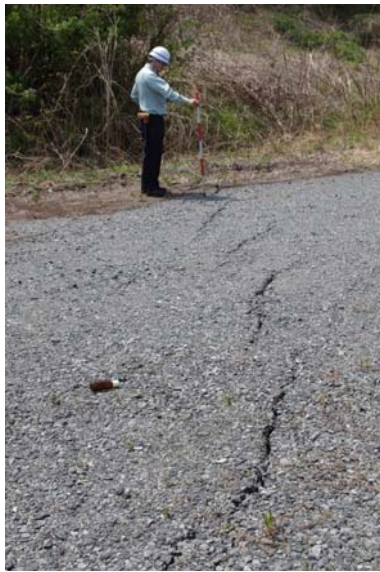
• YnW-16地点

YnW-16地点の西側。西を望む。
杉型に4本の亀裂が入っている。
全体走向はN75W(1本1本はN60W)。

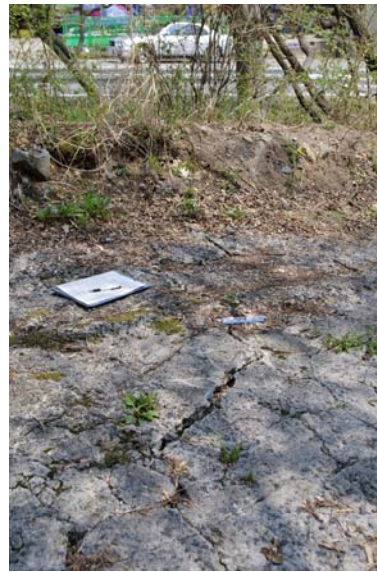
YnW-16地点の東側。東を望む。
杉型に複数の亀裂が入っている。

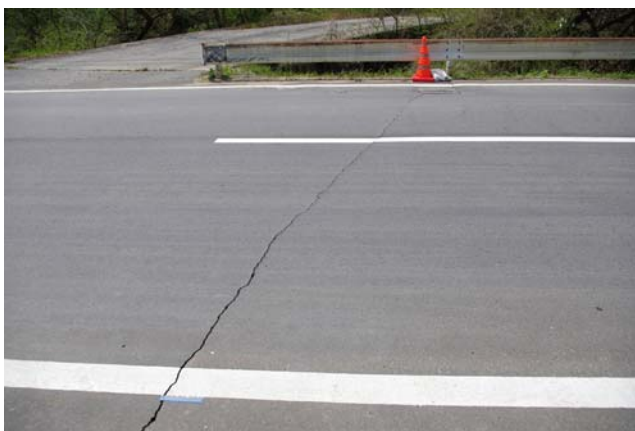
• YnW-17地点

西を望む。
道路を横断する亀裂。
走向はほぼEW。
南側(写真左側)5cm程度下がっており、右横ずれ5~6mm程度みられる。

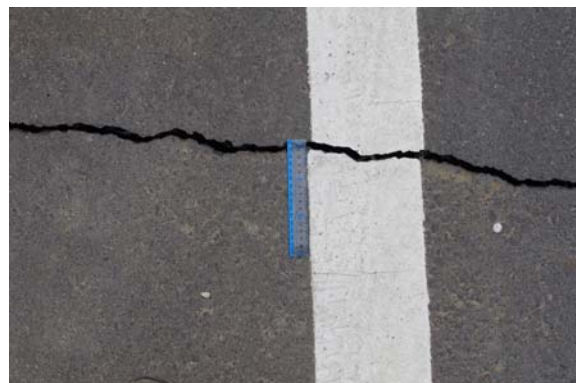
拡大写真。写真上が北側。
開口5mm、右横ずれ6mm

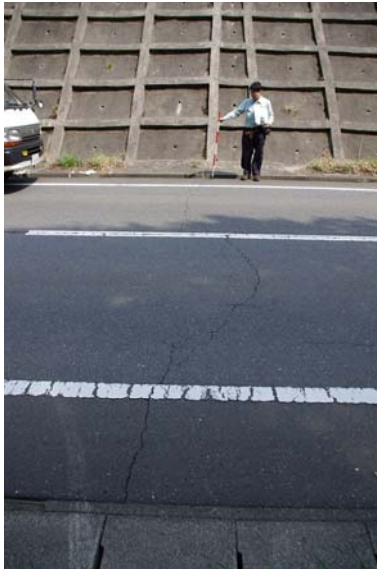
● YnW-18地点

東を望む。
道路面に亀裂があり、法面まで連続する。
走向N75W、亀裂幅は2～3mm程度。

この地点の変状は、連続性はあるものの変位量が小さく、断層変位であるかは不明である。

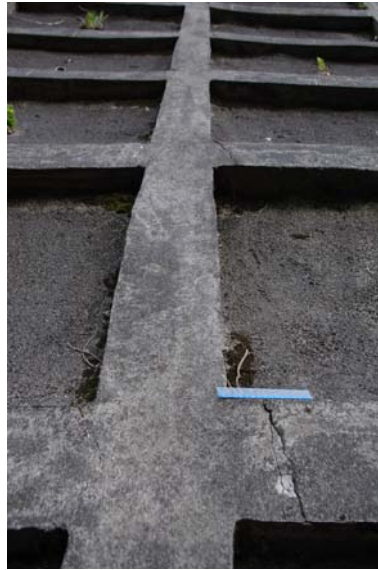
法面部の拡大写真。
亀裂が法面上部まで連続する。

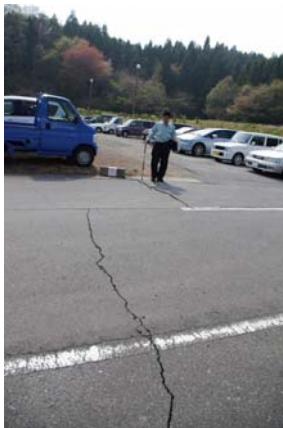
● YnE-18地点

北西を望む。駐車場において発生した亀裂。

走向はN50E。

この地点における変状は、垂直変位量が小さく、亀裂の分布状況や走向方向などがほかの地点と異なっていることから、断層変位であるかは不明である。

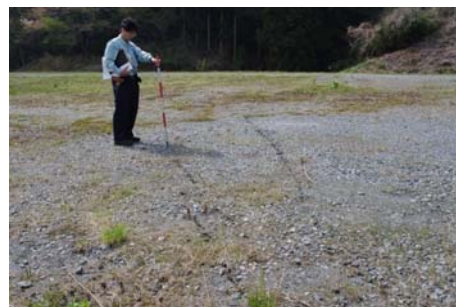
西を望む。左写真の北側の駐車場において発生した亀裂。

走向はN60W。若干南側が沈んでいる。

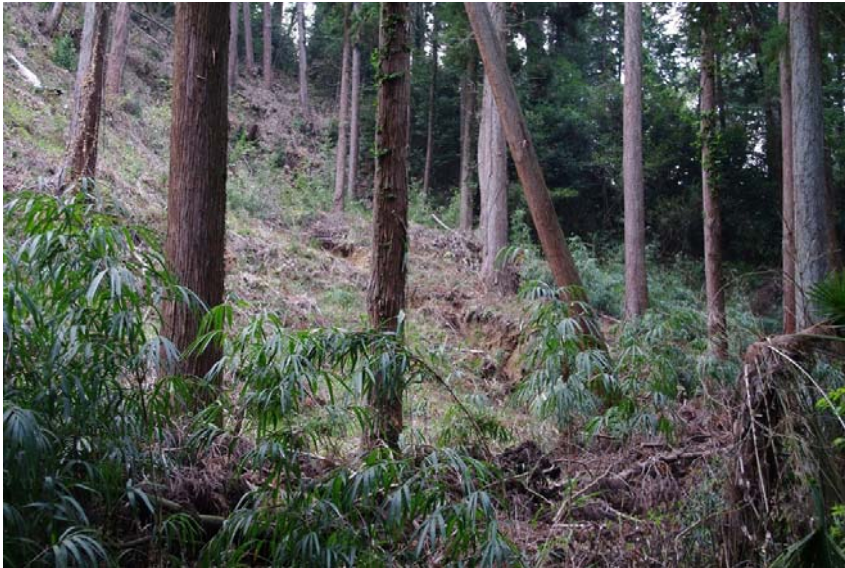
● YnE-19地点

地山内において連続性のある垂直変位を確認。
走向、垂直変位量等は未確認。

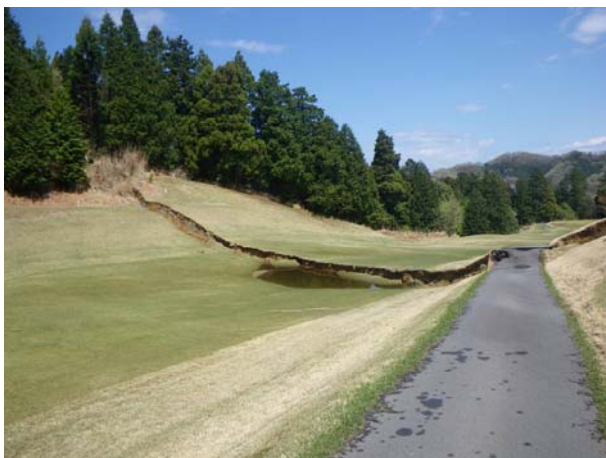
● YnE-20地点

北東を望む。
ゴルフコースを横断する断層変位。
走向はN55W。傾斜60S。
垂直変位は最大で50cm。20cm程度の右横ずれが確認される。

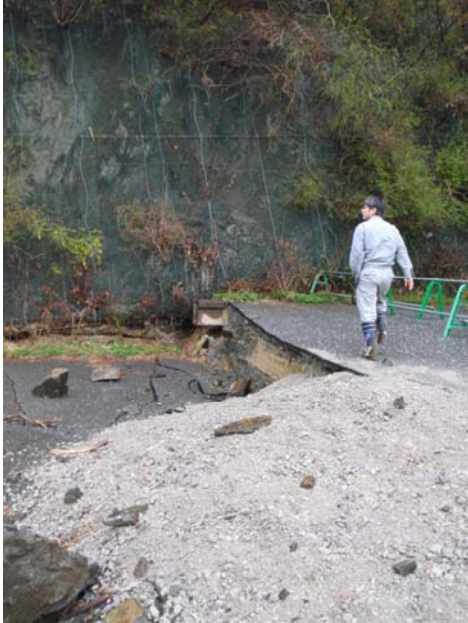
• IdW-10地点

北を望む。路面の段差は120cm。写真のすぐ左には斜面崩壊が発生した。

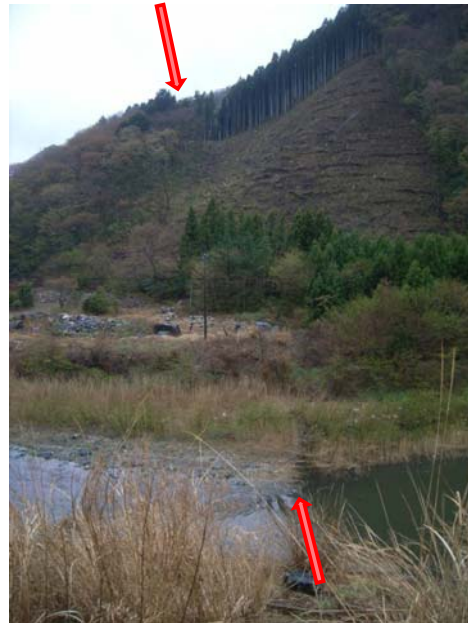
南を望む。断層の走向(矢印の方向)N10E、西落ち。河床右岸側に断層変位により砂礫堆が出現。山の尾根(原地形においても肩をなす)にも西落ちの変位が見られる。

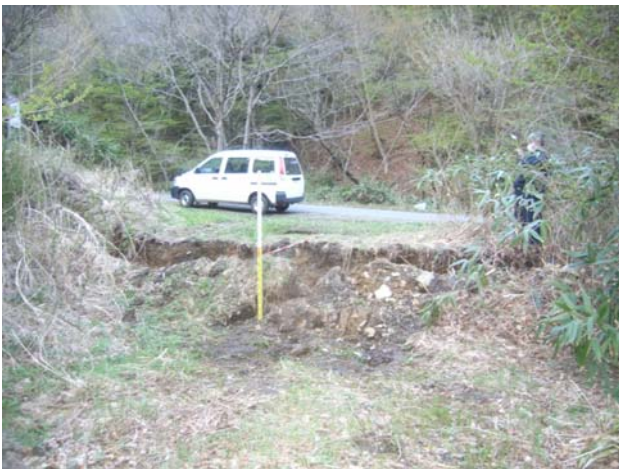
• IdW-11地点

東を望む。断層の走向N5W、垂直変位量西落ち105cm。断層は写真右手で清道川を横断する。

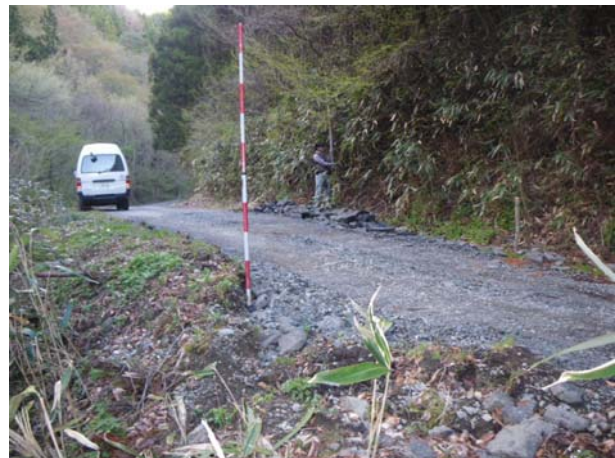
南を望む。断層の走向(ポールとポールを結ぶ方向)N10E、西落ち。写真奥の斜面をかすめて左の写真箇所が続く。

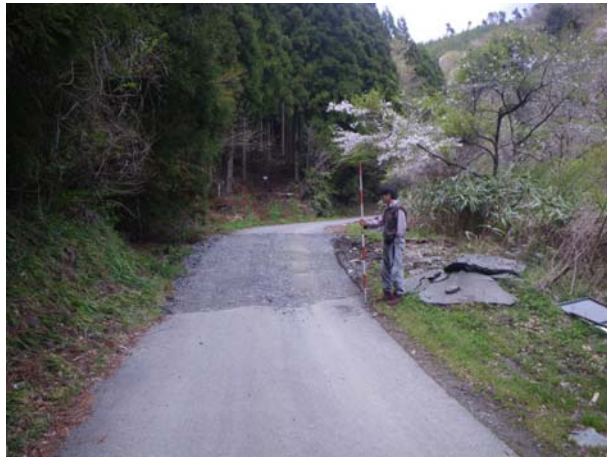
- IdW-12地点

東を望む。断層の走向N35W、垂直変位量西落ち70cm。

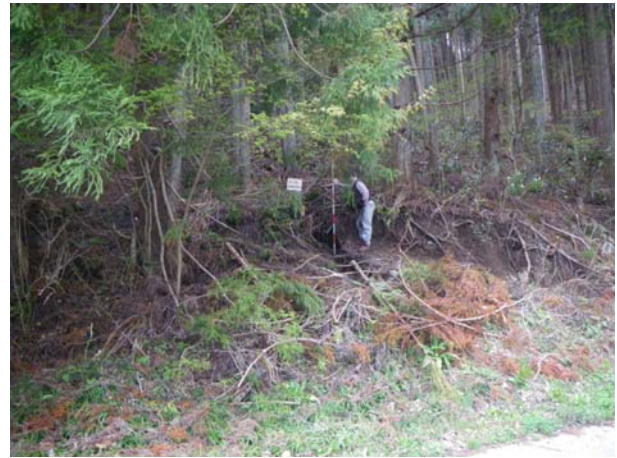
変状は北側斜面に続く。

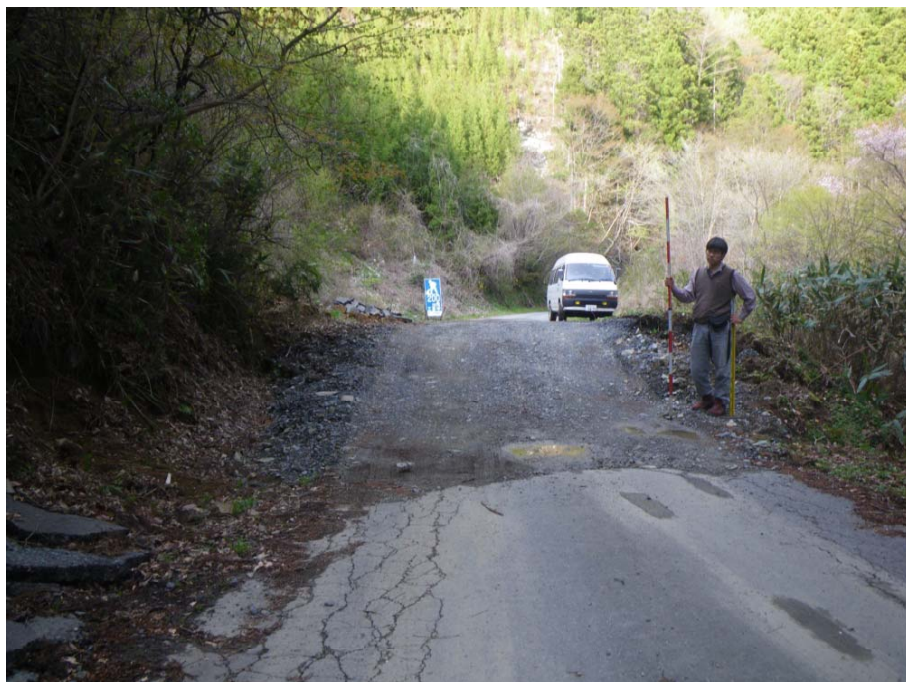
- IdW-13地点

東を望む。断層の走向N5E、垂直変位量西落ち70cm。

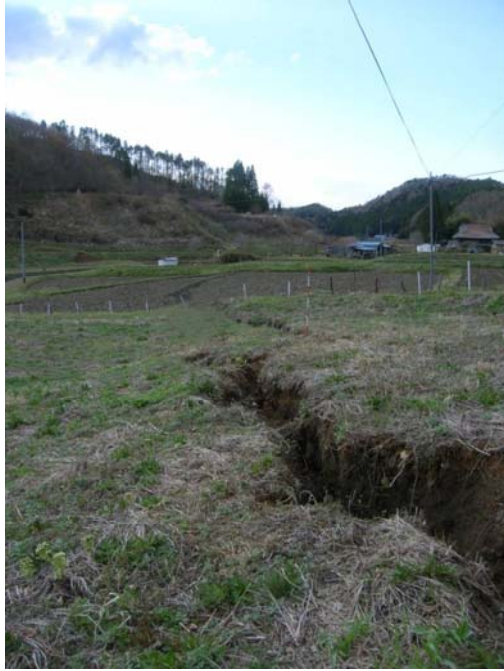
• IdW-14地点

北を望む。断層の走向は北に向かってN35WからN20Wと変化する。

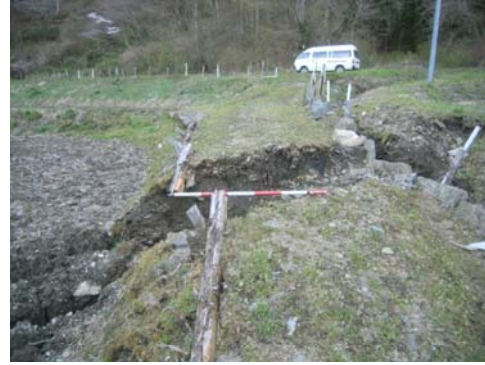
左写真中央付近、東を望む。左ずれ40cm。

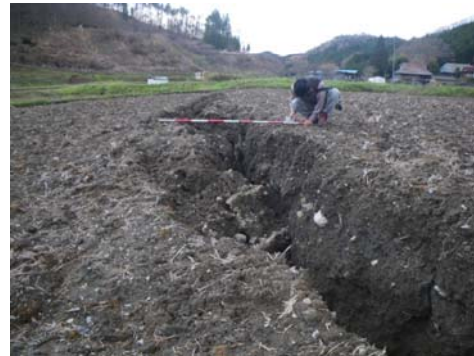
北を望む。断層の走向N35W、垂直変位量西落ち70cm以上。とう曲幅約3m、開口幅1m。

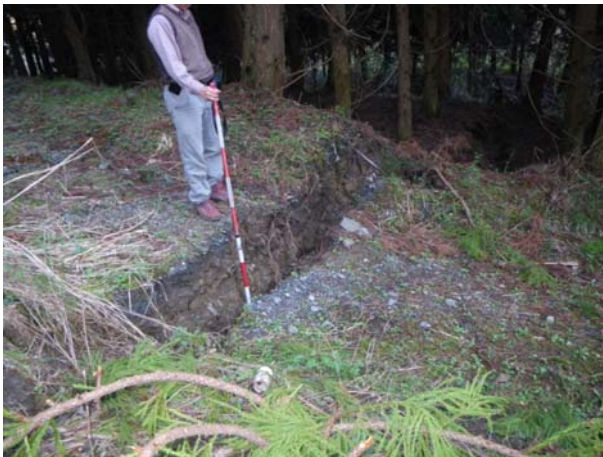
• IdW-15地点

南を望む。走向N35W、垂直変位量西落ち40cm。

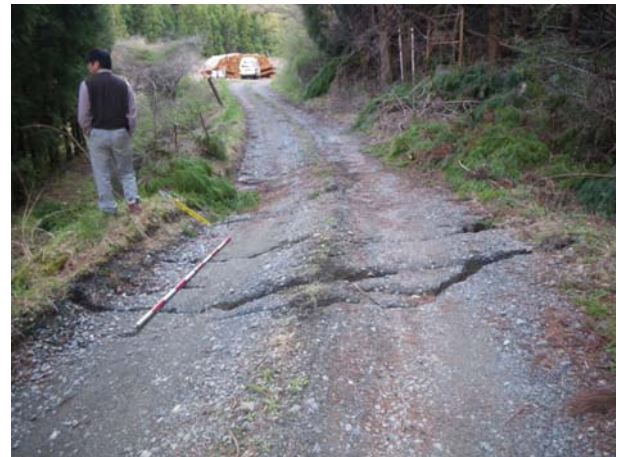
西を望む。左の写真にある道路は人物の左下にある。この道路では雁行亀裂でとう曲状の変形。50m先にも西落ちの段差有り。
