4. 土砂災害

4.1 概要

4.2 東北地方太平洋沖地震により福島県・栃木県・茨城県で発生した土砂災害

4.4 茨城県水戸市宮町急傾斜地崩壊防止施設被災状況現地調査

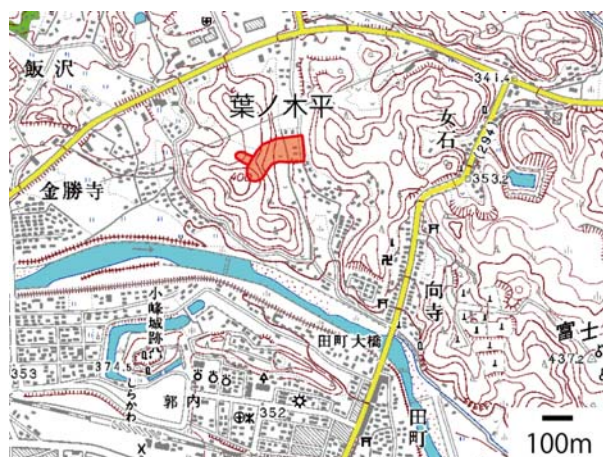
(a) 位置図（数値地図25000地図画像）

幅約70m、長さ約160mにわたって地すべりが発生し、土塊が流動化して広がり（幅120m）、甚大な被害をもたらした（死者13名、全壊家屋10戸）。土塊の最大の移動距離は約120mとみられる。移動土塊の一部は側方のゴルフ練習場に乗上げて50m程度流動した。

地すべりが発生した箇所の地質は、黄褐色の風成ローム層で軽石・スコリア粒、溶結凝灰岩が散在する。流動化によって移動土塊はバラバラになっており、ほぐされた土砂の中に数10cm程度の土塊が散在する状態となっている。地すべり土塊及び側方崖ですべり面が観察されるが、すべり面となっているのは傾斜した砂質土/粘性土の地質境界である。

1/2.5万地形図及び発生前の空中写真（1975年撮影；縮尺1/1万）で地すべり発生前の地形をみると、地すべりが発生した斜面は、上部が尾根型斜面で、下部は谷地形を呈していたことが確認できる。

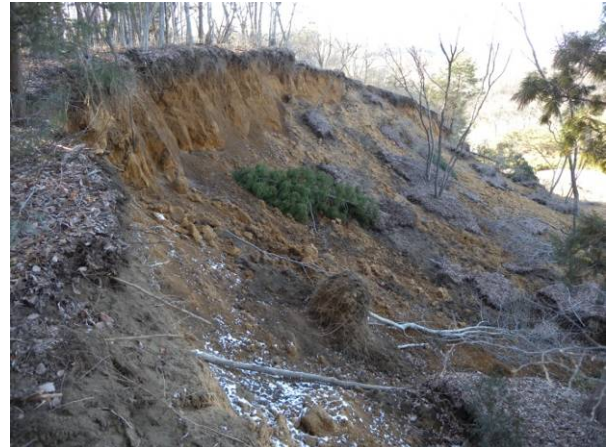
(d) 滑落崖の状況

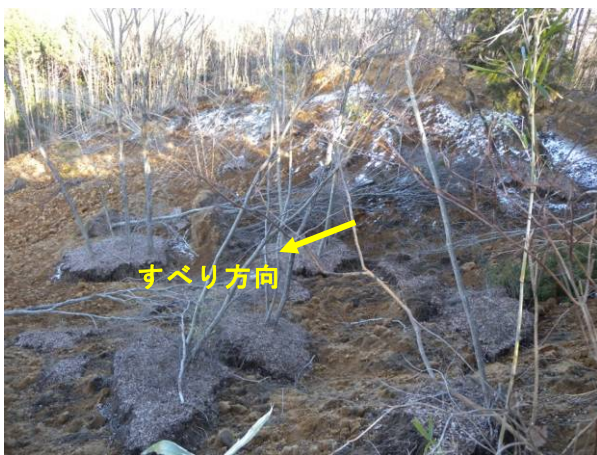
(e) 滑落崖直下の移動土塊の状況

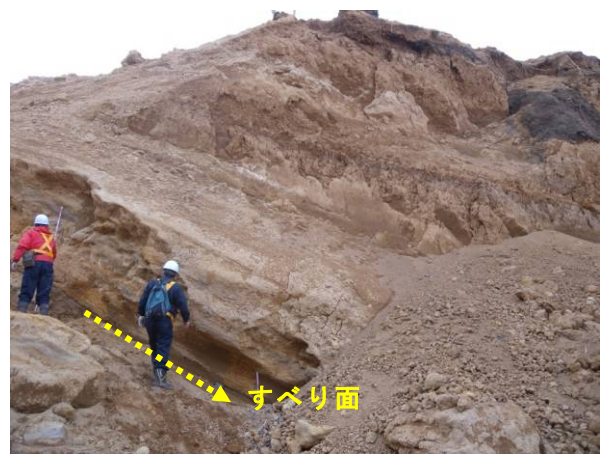
(f) 側方崖に露出したすべり面

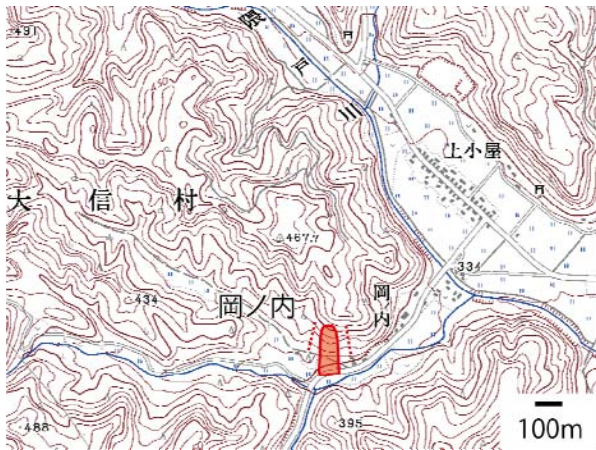
発生前の空中写真（1976年撮影；縮尺1/1.5万）で地すべり発生前の地形をみると、地すべりが発生した斜面の両側の斜面は凹型（谷型）の地形を呈していたことが確認できる。また、現地調査においても、崩壊跡地のような凹型（谷型）の地形が確認された。この箇所では、谷地形に挟まれた尾根部で地すべりが発生したとみられる。

(a) 位置図（数値地図25000地図画像）
（赤色の点線は凹型（谷型）の地形）

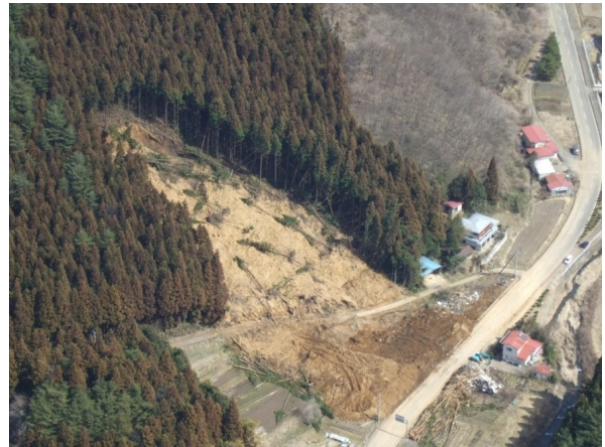
(b) ヘリから撮影した全景

幅約50m、長さ約100mにわたって地すべりが発生し、土塊が流動化して被害をもたらした（死者1名、全壊家屋1戸）。土塊の移動距離は30m程度とみられる。地すべりを横切る道の切土面において、移動土塊が植生と表土の黒土（すなわち、元の地表面）を覆っている状況が確認できた。このことから、すべり面はこの道よりも上部で地表に出ているものとみられる。

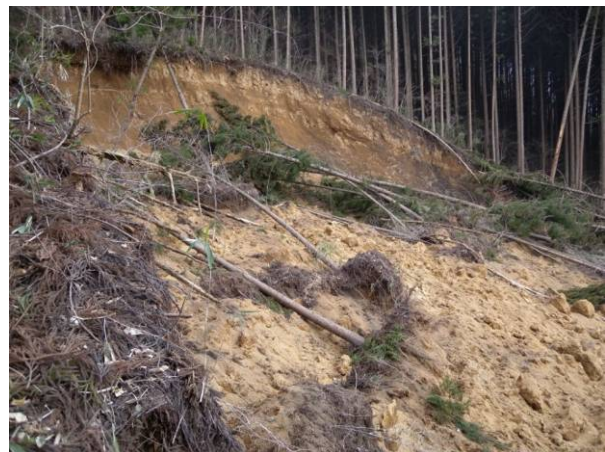
滑落崖は比高約5mの馬蹄形を呈している。滑落崖の直上のみ背後斜面は一部緩傾斜になっているが、その上部の急斜面を含めて開口亀裂等は確認されなかった。末端の土塊の状況は、調査時には除去されていたために不明である。

(d) 滑落崖の状況

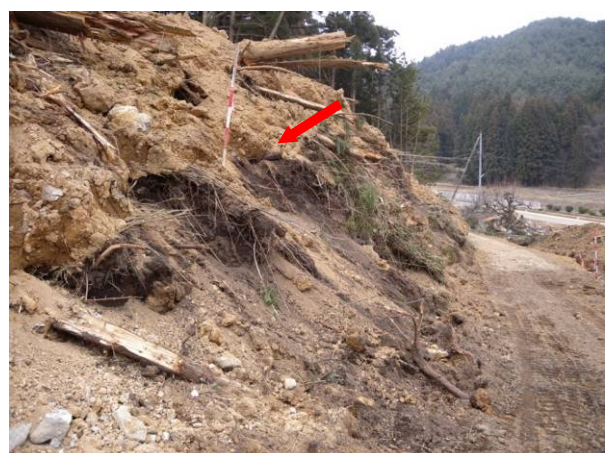
(f) 土砂が地すべりを横切る道を覆う状況
（土砂が植生と表土の黒土を覆っている）

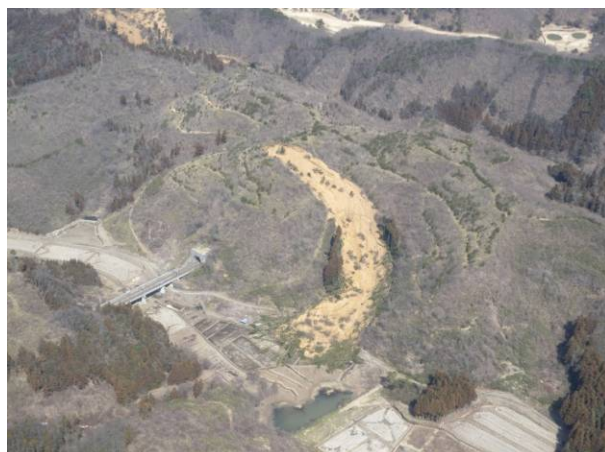
(b) ヘリから撮影した全景

幅約40m、長さ約100mにわたって地すべりが発生し、土塊が流動した。移動土塊は流動化して谷沿いに流下しており、土塊の先端の移動距離は150m程度とみられる。滑落崖は比高約5～10mの馬蹄形を呈しており、地すべり地内の土塊は15～20度の傾斜で停止している。滑落崖より下方70m付近から30度近い急斜面となっており、その急斜面の中ほどで、土砂が植生（元の地表）を覆う形で堆積していることから、すべり面はここよりも上部で地表に出ているものとみられる。移動土塊は、その急斜面を下り、谷沿いに流動して水田まで到達した。谷の出口付近では、堆積土砂の両側部で堤防状に2m程度の厚さで土砂が堆積している様子が観察された。

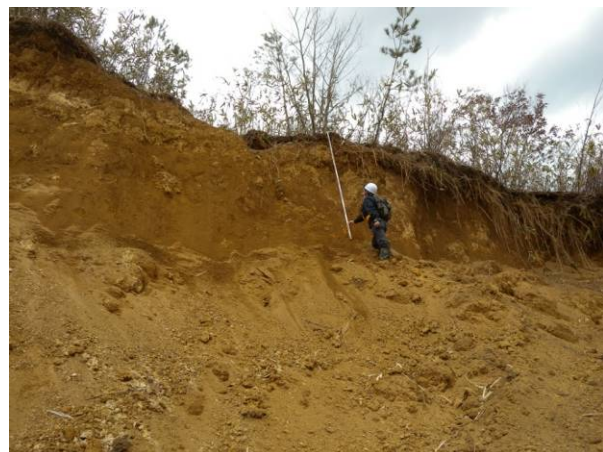
(c) 滑落崖の状況

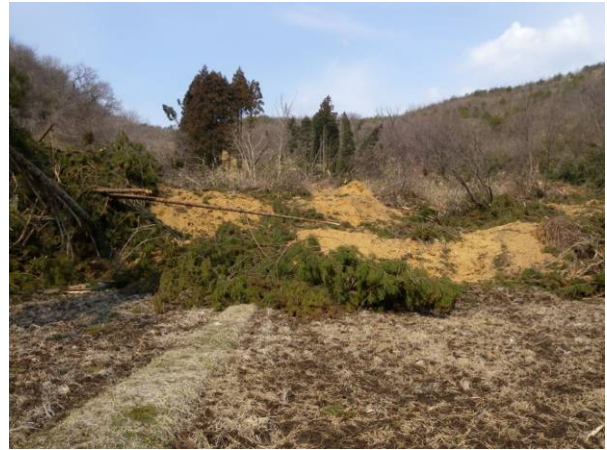
(f) 堆積した土塊の末端

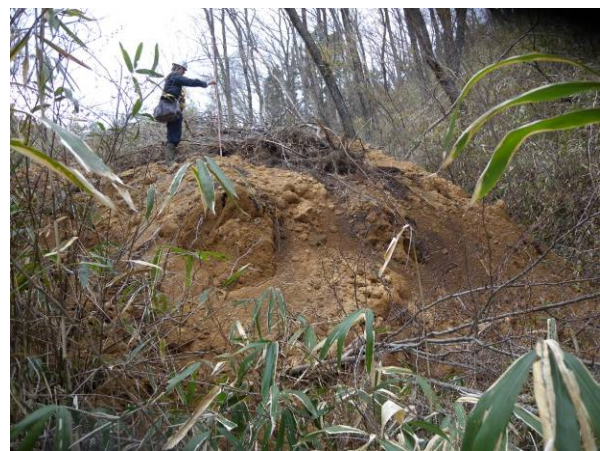
幅約120m、長さ約140mにわたって地すべりが発生し、土塊が長距離を流動した。隣接する2つの谷頭部が地すべりを発生させ、谷沿いに合流している。滑落崖の比高は約5m。すべり面の傾斜は15度、横断型はV字型、縦断型は椅子型を呈している。流動化した土塊（土砂）は幅20～30mで谷の中を約260m流下した。谷の中を流下した土塊（土砂）は側方に堤防上の高まり（高さ2～3m）を残している。

(f) 堆積した土塊の末端

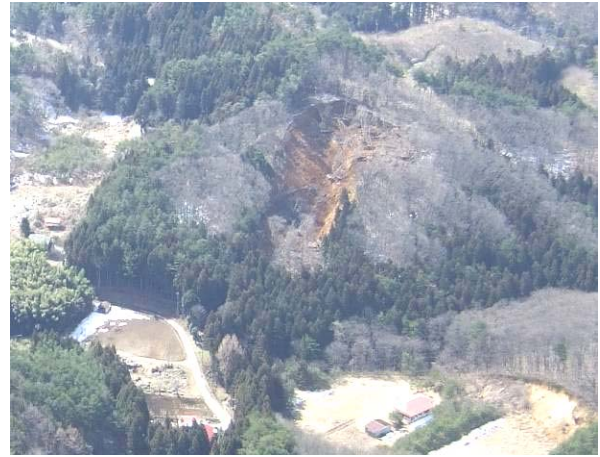
(b) ヘリから撮影した全景

幅約30m、長さ約100mにわたって地すべりが発生した。滑落崖の比高は約5m。流動化した土塊（土砂）は谷の中を約60m流下した。谷の中を流下した土塊（土砂）は側方に堤防上の高まり（高さ2～3m）を残している。

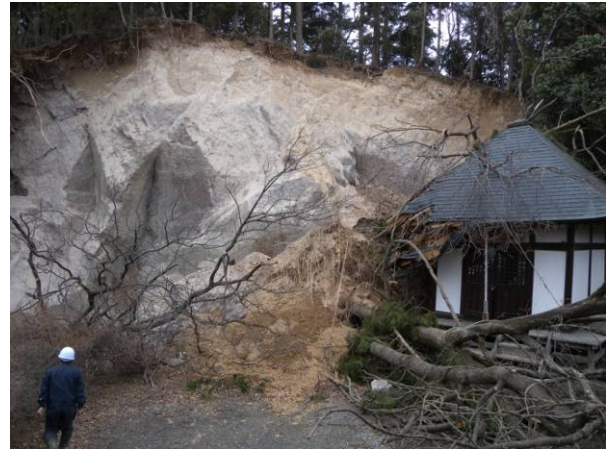
幅約40m、比高約40mにわたって斜面が崩落し、非住家が被害を受けた。崩壊が発生した箇所の地質は、灰色の砂質凝灰岩である。

(b) 崩落した斜面の上部

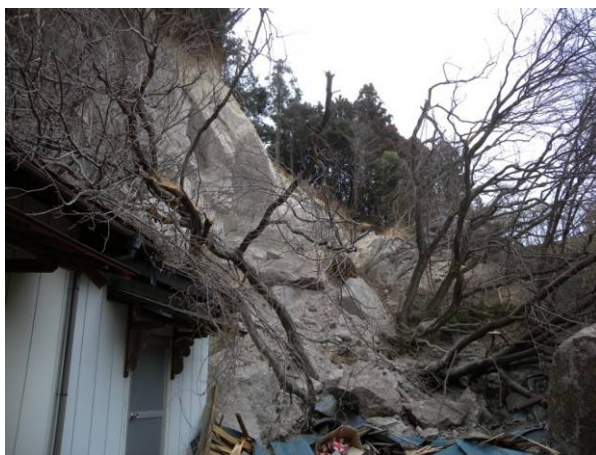
(c) 崩落した斜面の下部

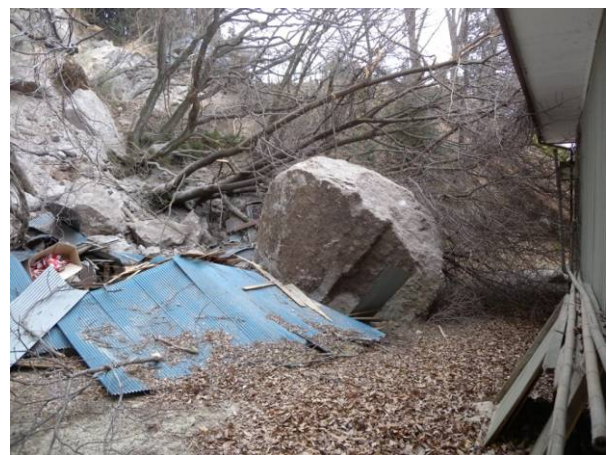
(d) 崩落した巨礫

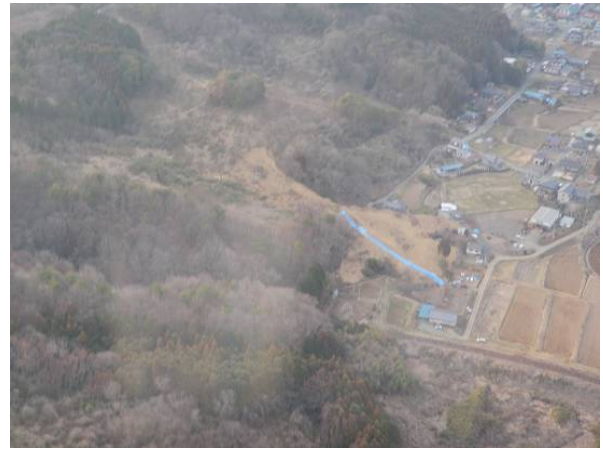
(b) ヘリから撮影した全景

幅約40m、長さ約110mにわたって地すべりが発生し、土塊が流動化して被害をもたらした（死者2名、全壊家屋1戸、半壊家屋2戸）。地すべり土塊末端の厚さは4m。地すべり地内に池が見られることや、地すべり地内の数カ所から水がしみ出ていることから地下水は豊富な状態であり、土塊の流動化に水が関与したものと推定される。

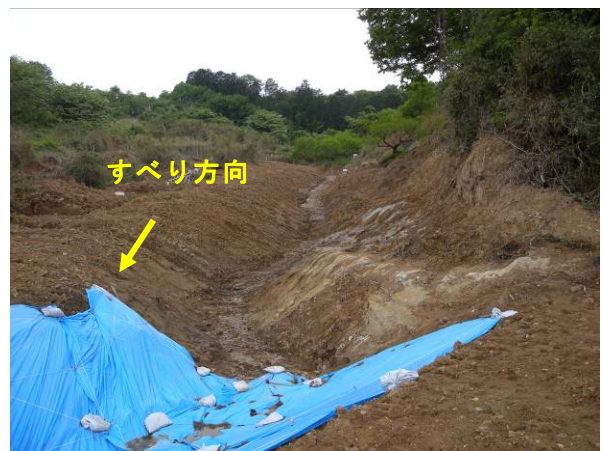
(d) 応急対策水路

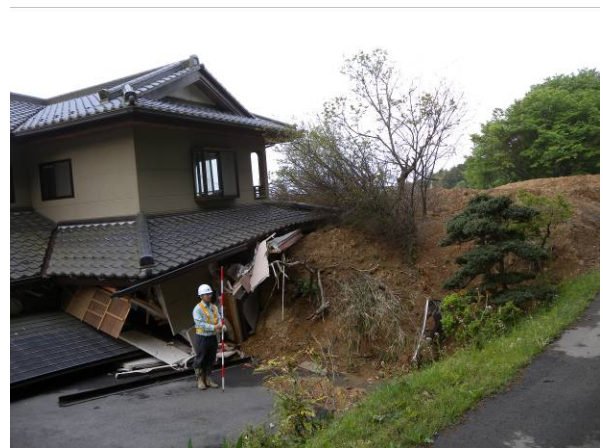
(f) 地すべり土塊による人家被害

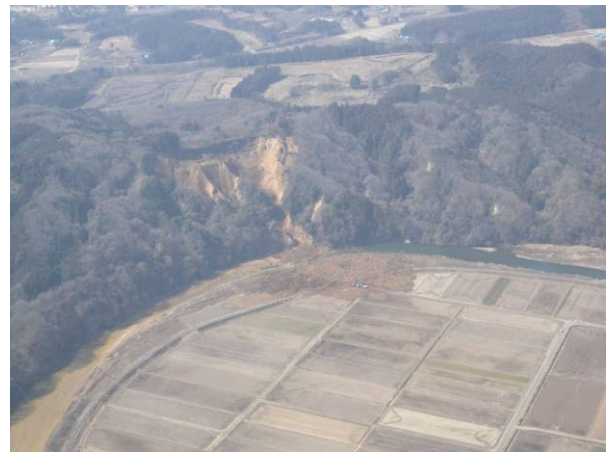
(b) ヘリから撮影した全景

幅約100～150m、長さ約350mの斜面崩壊。滑落崖の比高は約15～20m。崩壊した土塊が流動化して谷沿いに流下し、谷の出口から広がって、河川（荒川）を越えて対岸の水田まで到達した。土塊の先端の移動距離は150m程度とみられる。なお、河道の土砂は既に重機で除去されている。

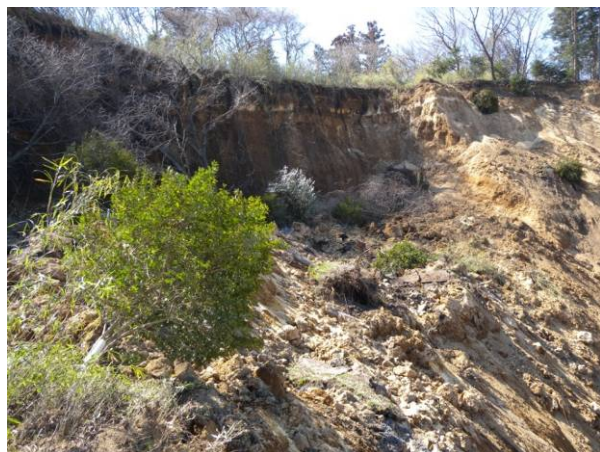
(c) 滑落崖付近の状況

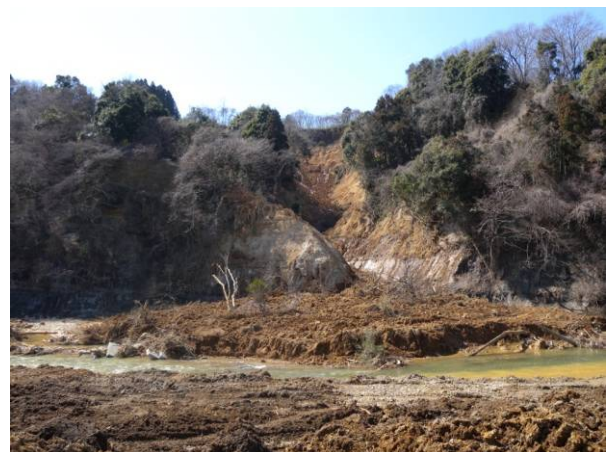
(d) 谷の出口から川を越えて土砂が広がって堆積

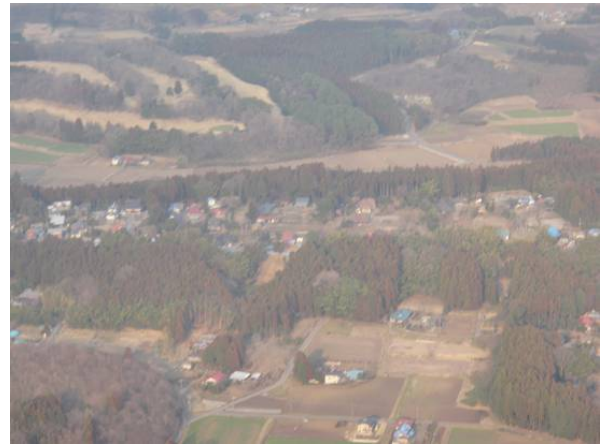
(b) ヘリから撮影した全景 (北側)

台地状地形の崖線に沿って約900mにわたって地すべり・崩壊が発生した。大きく移動した地すべりは2箇所である。北側の地すべりは、幅約30m、長さ約30mの斜面が崩れ、約70m移動した。南側の地すべりは、幅約40m、長さ約40mの斜面が崩れ、約50m移動した。

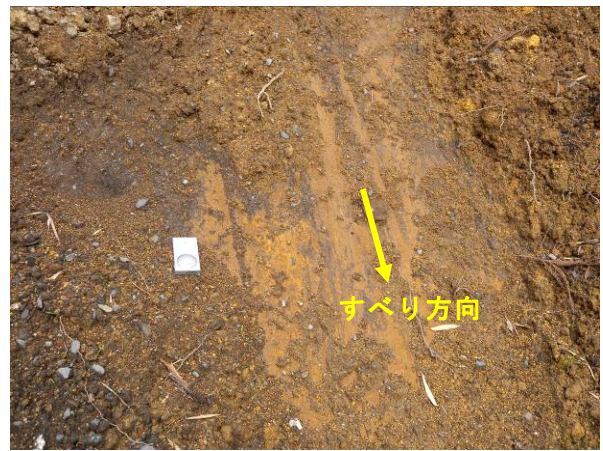
(d) すべり面の状況 (北側)

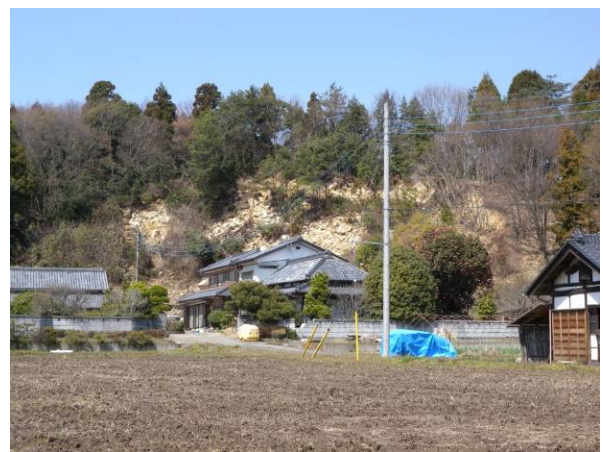
(b) 崩壊の全景

凝灰岩のがけ崩れ（高さ25m、幅40m）。地震前の空中写真を確認すると、もともと岩は露出していたが、今回の地震でがけ崩れを発生させたとみられる。今回の地震で、どれだけの範囲が崩落したかの特定は難しいが、崩落した岩塊が家屋の間近まで迫り、鉄パイプで組んだ車庫を押してゆがめていることから、相当量の岩塊が崩落したものと見られる。

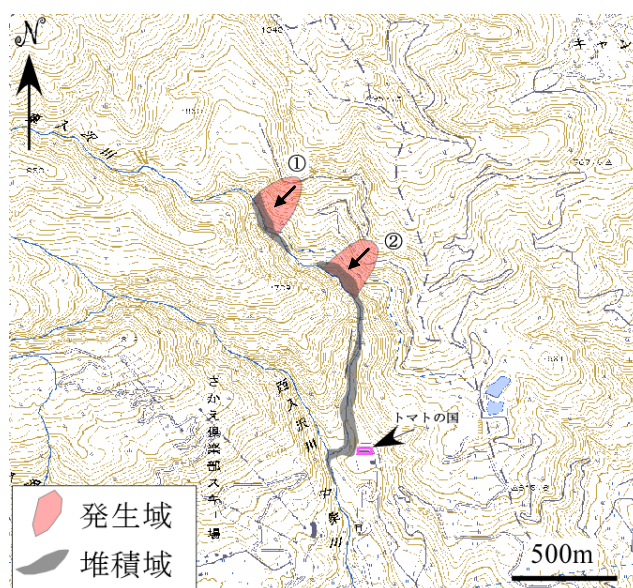
図-4.3.1 長野県栄村北信で発生した崩壊（電子国土の地図に加筆）

図-4.3.1 には長野県栄村北信で発生した崩壊箇所を、写真-4.3.1 には中条温泉施設「トマトの国」付近からの崩壊地の全景をそれぞれ示した。中条川支流の東入沢川左岸において、大規模な崩壊が2箇所が発生した。図-4.3.1②の崩壊の規模は、幅約240m、長さ約140m、崩壊土砂の堆積長さ約220mである。図-4.3.1①の崩壊による土砂は溪流に堆積したが、下流へは流出しなかった。一方、図-4.3.1②の崩壊は土砂を溪流に流出させ、大量の雪を巻き込みながら約1km流下して中条川に達した。

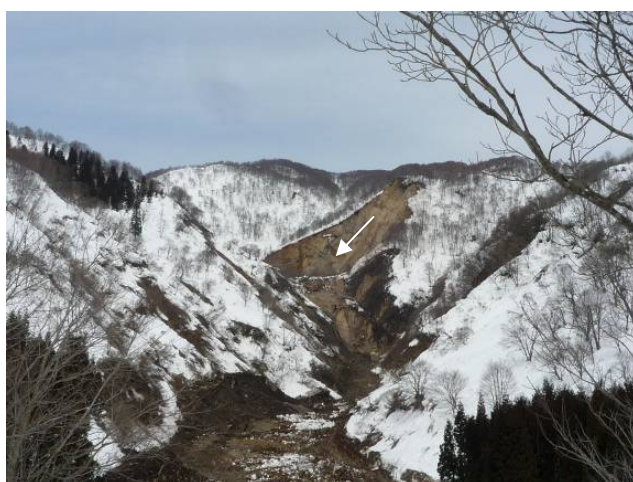
写真-4.3.1 「トマトの国」付近からの崩壊地②の全景

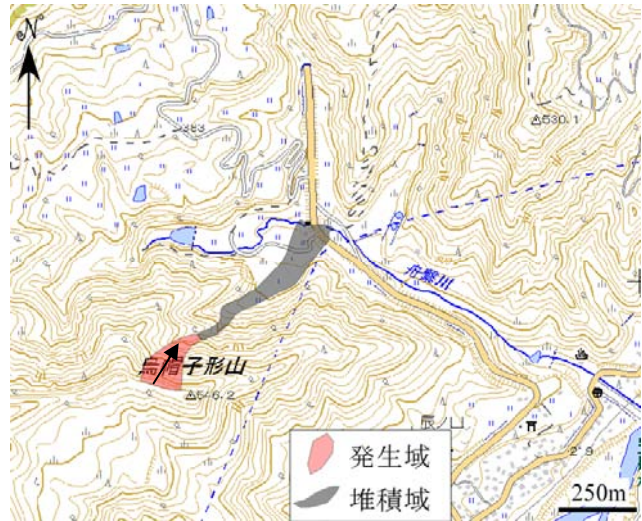
図-4.3.2 新潟県津南町辰口で発生した崩壊
(電子国土の地図に加筆)

図-4.3.2 は新潟県津南町辰口で発生した崩壊箇所を、写真-4.3.7 は崩壊地の全景をそれぞれ示したものである。崩壊は、烏帽子形山の北東向き斜面のほぼ稜線付近で発生した。崩壊の規模は幅約 130m、長さ約 130mであり、崩壊土砂は幅 50～100mで約 760 m移動した。

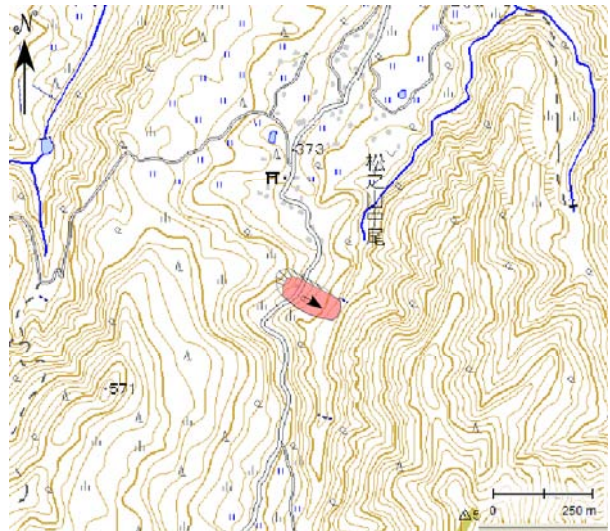
図-4.3.3 新潟県十日町市松之山区中尾で発生した地すべり（電子国土の地図に加筆）

図-4.3.3 には、新潟県十日町市松之山区中尾で発生した地すべりの位置を示す。地すべりは、南西向き斜面で発生した。地すべりの規模は長さ約 170m、幅約 70m、滑落崖の高さ約 20m であり、移動距離は道路や民家の位置変化から約 40m と推定される。なお、斜面を構成する地質は、鮮新世の田麦川層のシルト岩である。

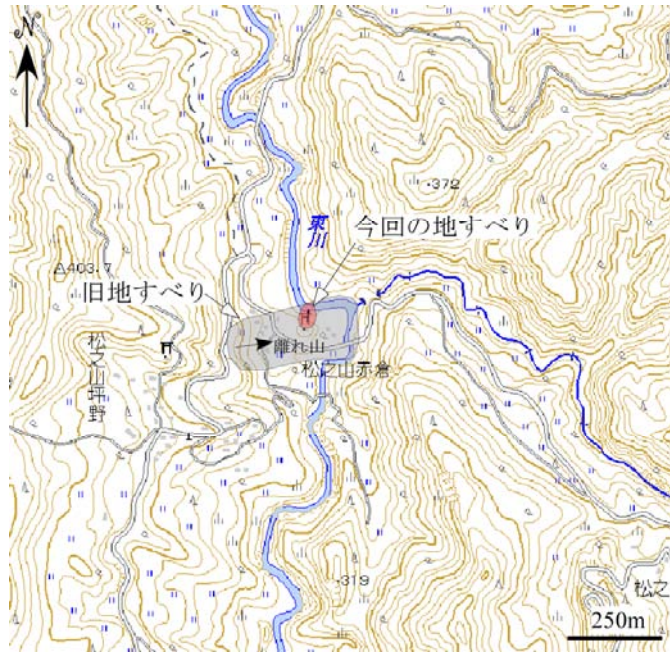
図-4.3.4 新潟県十日町市松之山区赤倉で発生した地すべり（電子国土の地図に加筆）

図-4.3.4 は、新潟県十日町市松之山区赤倉で発生した地すべりの位置を示したものである。地すべりの規模は、幅約 50m、長さ約 80m、滑落崖高さ 5~10m である。地すべりは、離れ山北側の東川に面した斜面で発生した。この地すべりは、周辺の地形の状況から推定すると、旧地すべりによる離れ山の一部が今回の地震により滑動したものと考えられる。

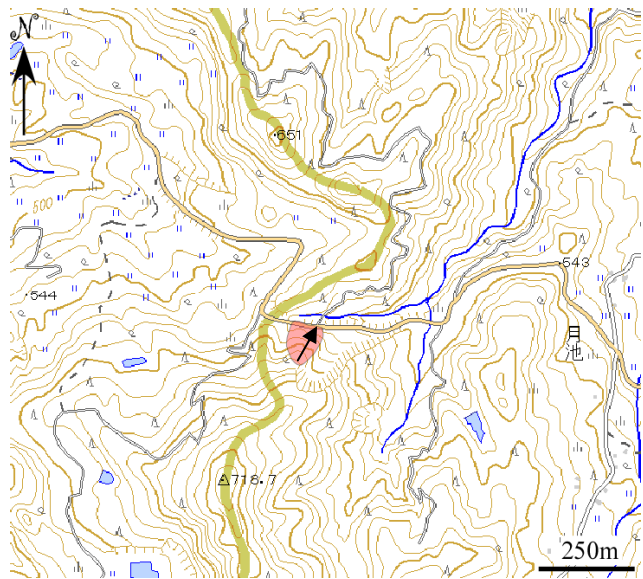
図-4.3.5 新潟県十日町市松之山区月池で発生した地すべり（電子国土の地図に加筆）

図-4.3.5 には新潟県十日町市松之山区月池で発生した地すべりの位置を、写真-4.3.17 には地すべりの全景をそれぞれ示した。この地すべりは、地すべり移動土塊の状況から判断すると岩盤地すべりと考えられる。地すべりの規模は幅約80m、長さ約100mであり、移動距離は約5mと推定される。

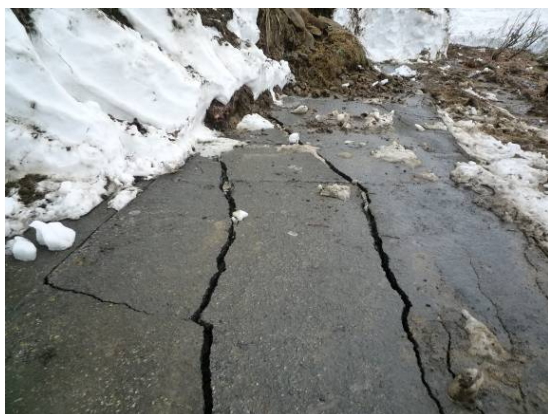
写真-4.3.18 は地すべり斜面末端部の状況を、写真-4.3.19 は道路の亀裂の状況をそれぞれ示したものである。地すべりは道路脇の北向き斜面で発生した。国道405号は約80mにわたり土砂に埋まり、道路の一部には幅数cmの亀裂が生じた。

写真-4.3.19 路面の亀裂

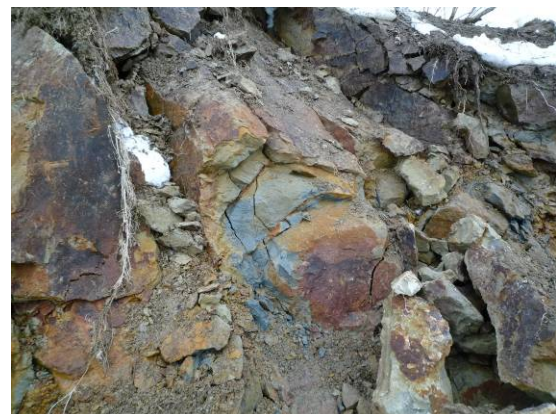
写真-4.3.20 は、道路脇の露頭を示した。地質は、鮮新世の東川層の亀裂が入った弱風化シルト岩である。

写真-4.3.20 地すべり末端の露頭

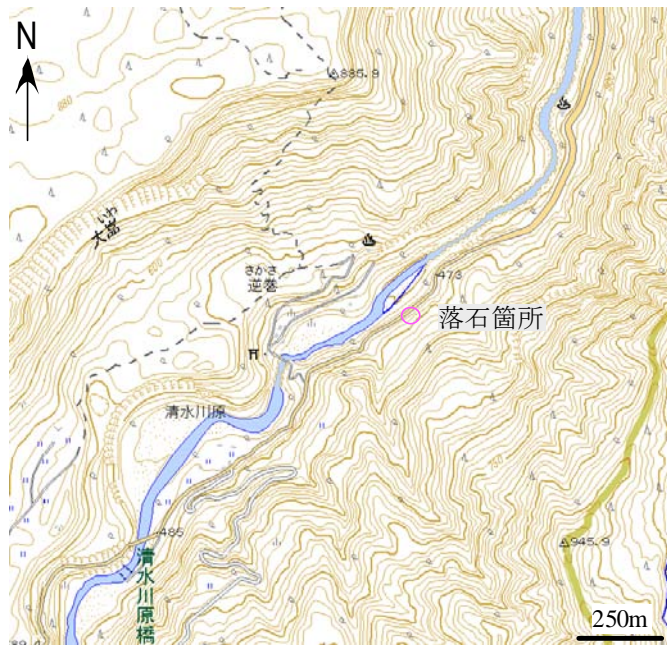
図-4.3.6 新潟県津南町逆巻で発生した落石箇所
(電子国土の地図に加筆)

図-4.3.6 には新潟県津南町逆巻で発生した落石箇所を、写真-4.3.21 には落石の状況をそれぞれ示した。直径3～4mの巨石3つが国道405号に落下し、国道の半分を塞いだ。落石を起こした斜面（路面から約30mの高さ）には巨石が残っており、余震等による落下の可能性が懸念された。巨石は火山角礫岩から成り、硬質である。

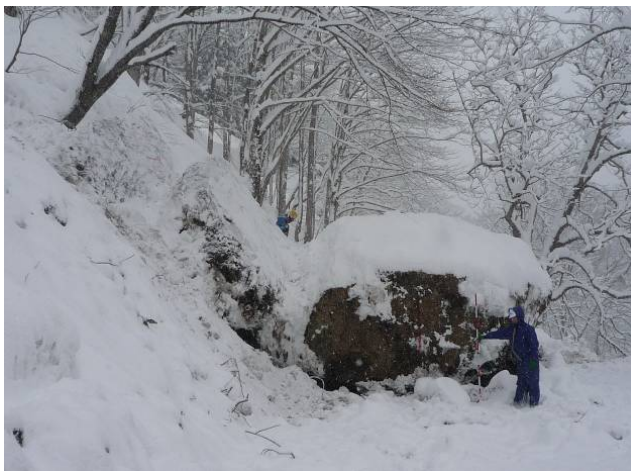
写真-4.3.21 落石の状況

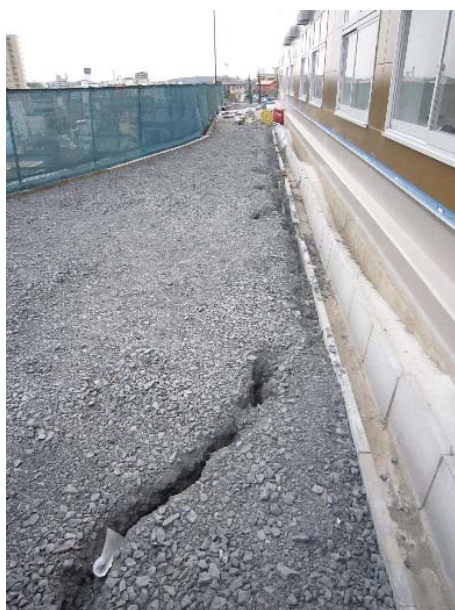
斜面上部にあたる病院敷地内に、対策区域のほぼ全域にわたりクラックの発生等が見られた。クラックの開口幅は最大で10cm、沈降高は30cm程度であった。一部では建築物壁面境（建設中）までクラックが達している。

写真-4.4.1 建物沿いに入ったクラック

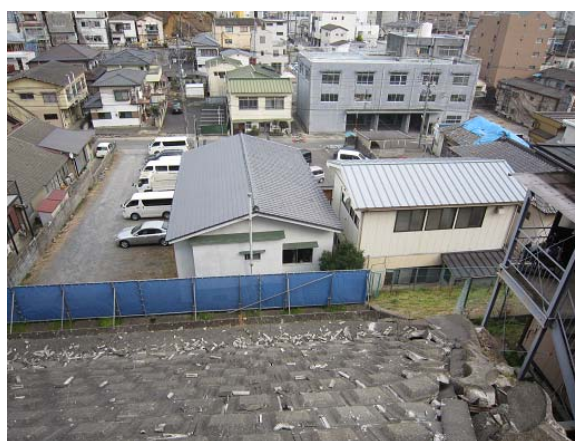
重力式擁壁工および3段の張ブロック工で構成される施設のうち、最上部の法面が前面に向かってすべり、その影響を受けて下部の張ブロックも変形していた。最下段の擁壁には変状は見られてなかった。

写真-4.4.2 斜面上端から斜面下方をのぞむ（のり砕工の破片が散乱している）

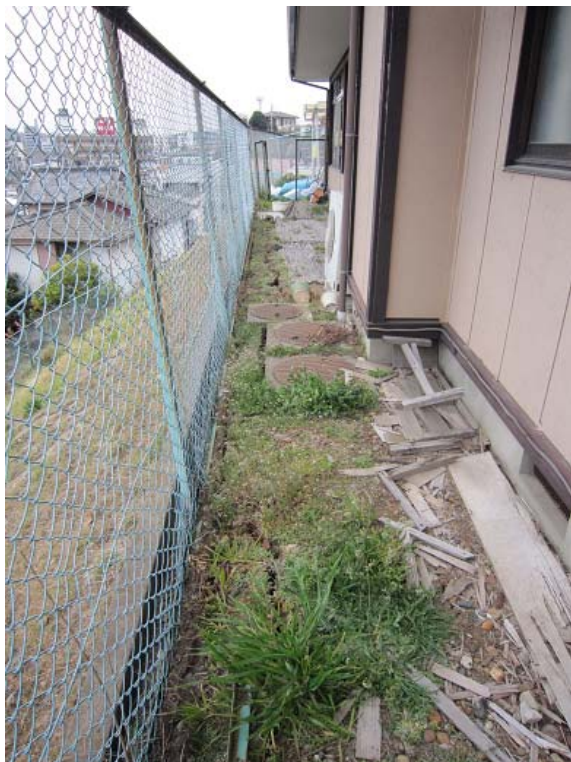
写真-4.4.3 クラックが入っている

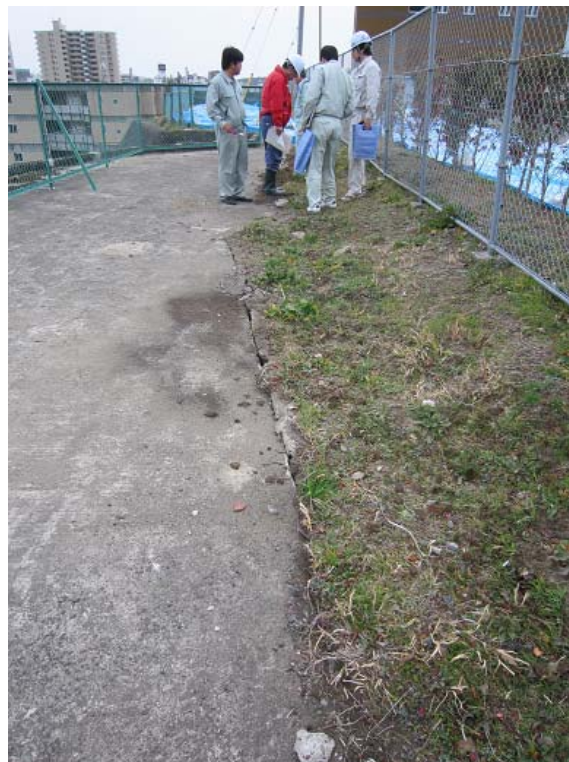
写真-4.4.4 駐車場にもクラックが入っている

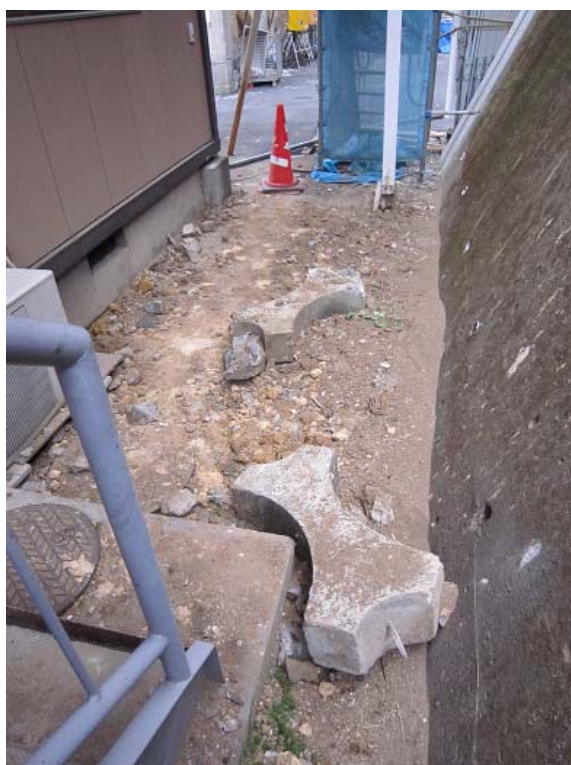
写真-4.4.5 斜面下部に落下したのり砕工の破片

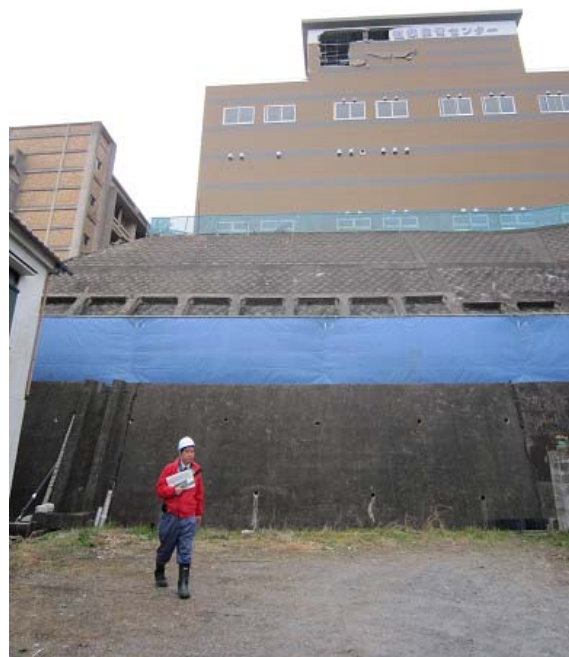
写真-4.4.6 擁壁工、のり砕工、積ブロック（擁壁に特に異常は見られず）

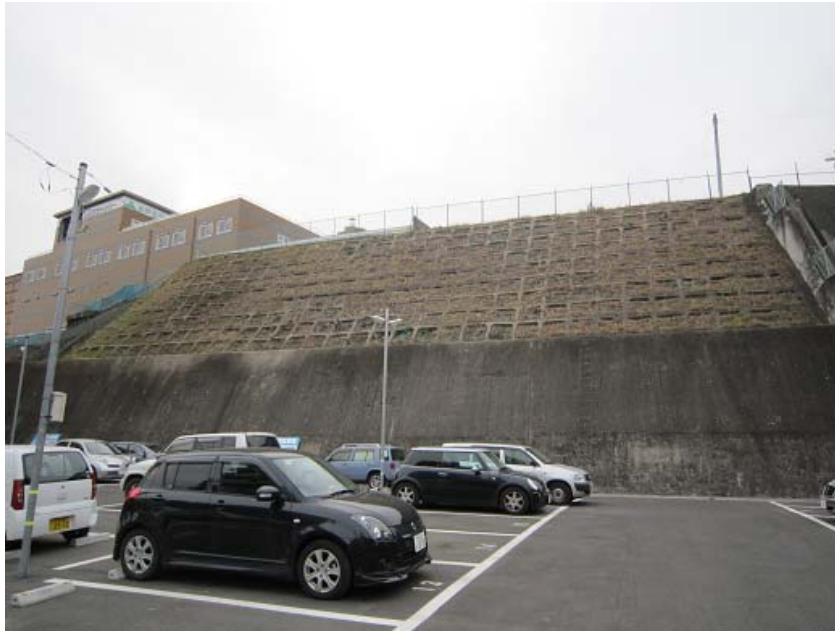
写真-4.4.7 擁壁工、のり砕工（擁壁に特に異常は見られず）

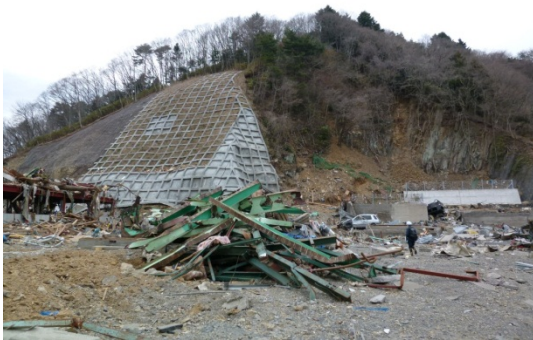
女川町川尻地区、および石巻市吉野町地区（治山事業）の法枠工の側部では今回の一連の地震に因ると見られる崩落・落石が確認されているが、法枠工の構造的な破損は見られないことより、法枠工は地震時の斜面崩壊防止に寄与したと言える。

写真-4.5.1 法枠工右側の崩落（女川町）

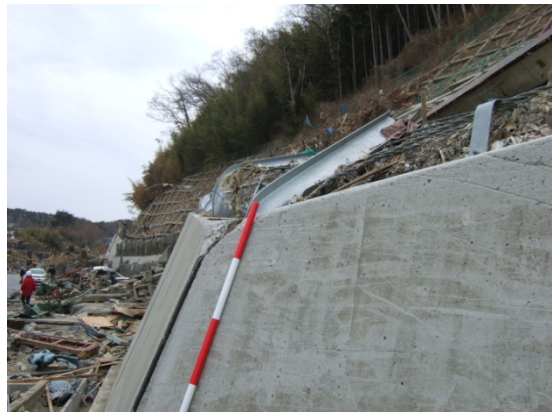
女川町堀切山南側斜面下部の待ち受け擁壁工のうち、斜面からやや出っ張った範囲のストーンガードは上流方向の斜面側に座屈していた。また、このコンクリート擁壁の表面には擦過痕が多数認められることから、津波による浸水初期段階では、かなり大きな流速と瓦礫等による圧力が発生していたことが推測される。

写真-4.5.8 擁壁工擦過痕

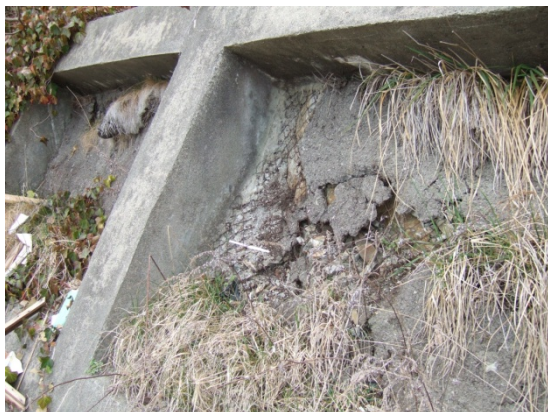
津波による湛水が到達した法枠内部は、表面の吹き付け基材が剥離・流失している部分は多く見られたが、ラスの損傷は殆ど見られず、現時点での機能低下はあまり起こっていないと考えられる（海水に浸かったことによるラスの錆びの進行は懸念される）。

写真-4.5.9 吹き付け基材剥離状況

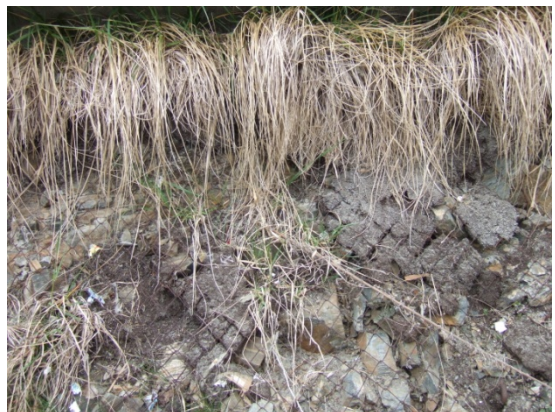
写真-4.5.10 法枠内ラス拡大

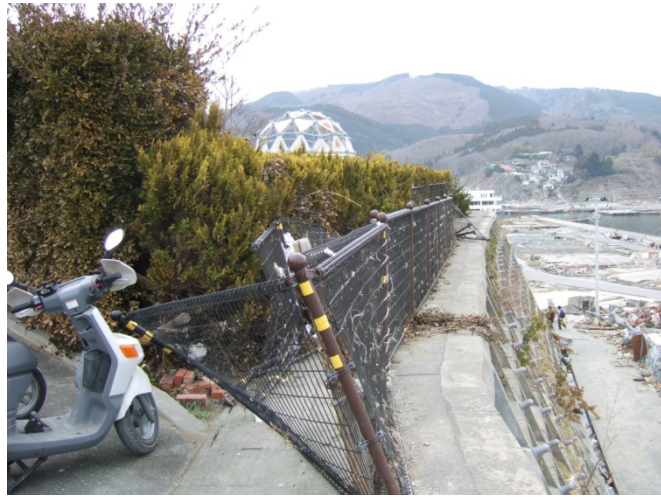
老人福祉センターの建物南側の壁面には自動車が数台浮いた状態で押し付けられていた。一方、台地東側（海側）の鋼製柵および生垣にはゴミが多数引っかかっていたが、大きな損傷は受けておらず、それより内側の病院および駐車場側には瓦礫が流入した状況は認められなかった（3月12日午前のヘリによる調査でも確認）。

写真-4.5.14 台地東側鉄鋼柵および生垣

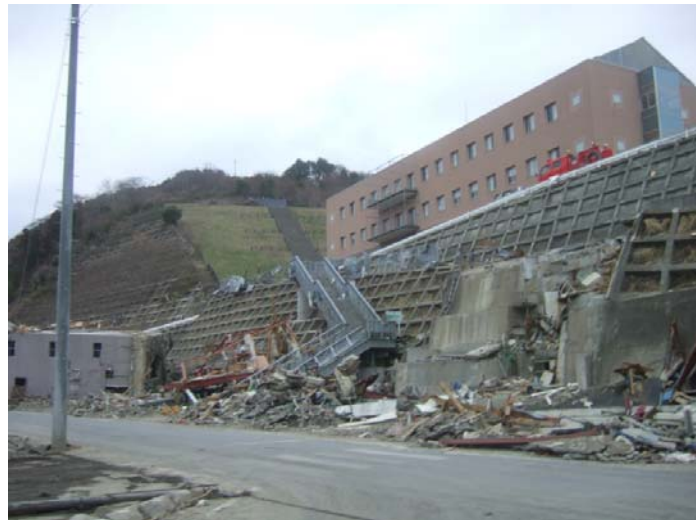
海側に設置された津波避難用の鋼製階段は2箇所とも破損せず残っていた。

写真-4.5.15 津波避難用鋼製階段

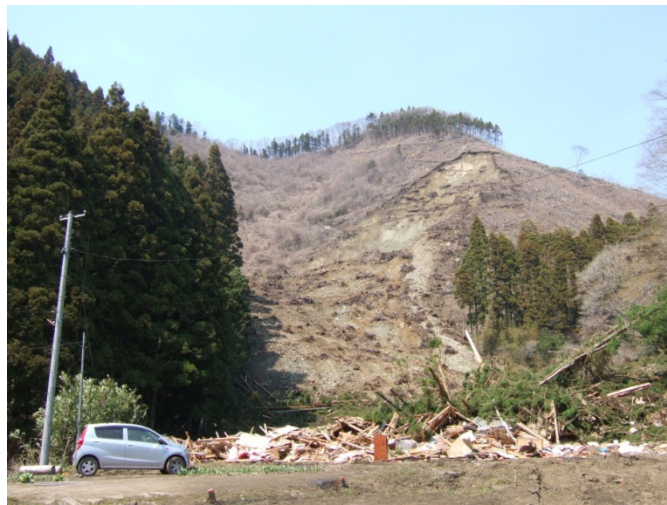
写真-4.6.1 崩壊全景

崩壊は尾根部が、深さ4～5m程度の位置の流れ盤（ $I=30^\circ$ 程度）上で岩盤すべりを起こしたものである。崩壊頭部から比高差150m程度下の位置までの土塊が崩壊している。この150m下の位置は、尾根地形と斜面に向かって左側の谷地形が摺り付く場所（以下、摺り付き部）であり、地震動が開放される尾根部の全体が揺すられたことで崩壊・滑落が発生したものと考えられる。崩落した土塊の一部は摺り付き部のやや勾配が緩くなった（ $I=15^\circ$ 程度）テラス状地形上に停止しているが、その表面には切り株が整然と並んでいることから、運動形態は「すべり」であったと考えられる。

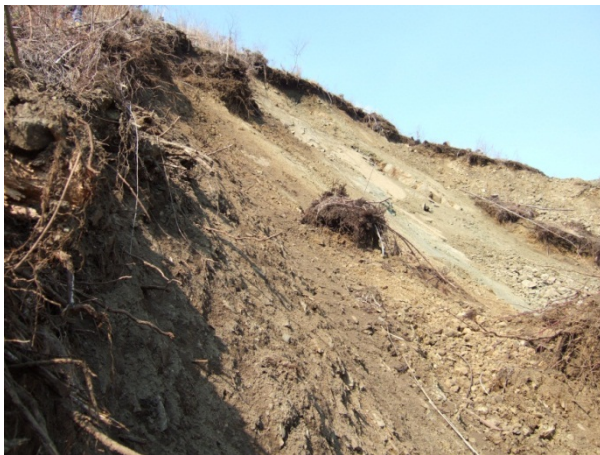
写真-4.6.2 崩壊源頭部（中央部に露岩が見られる）

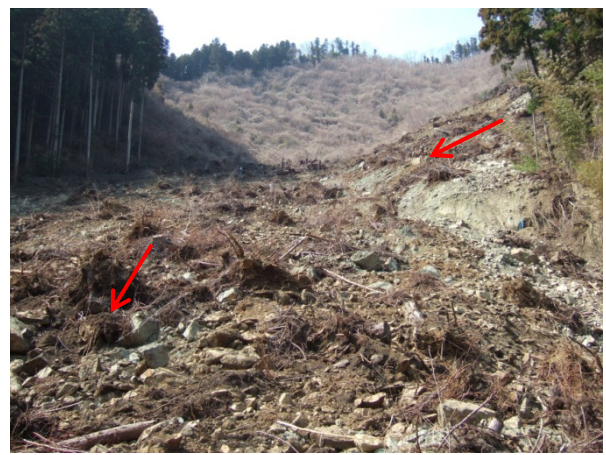
写真-4.6.3 左側の谷地形と摺り付き部

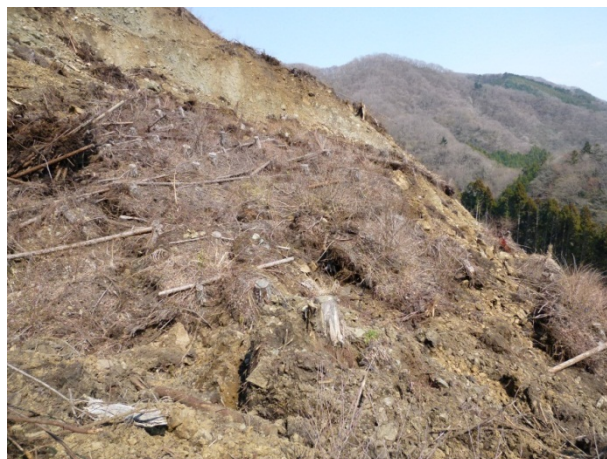
写真-4.6.4 テラス状地に並ぶ切り株

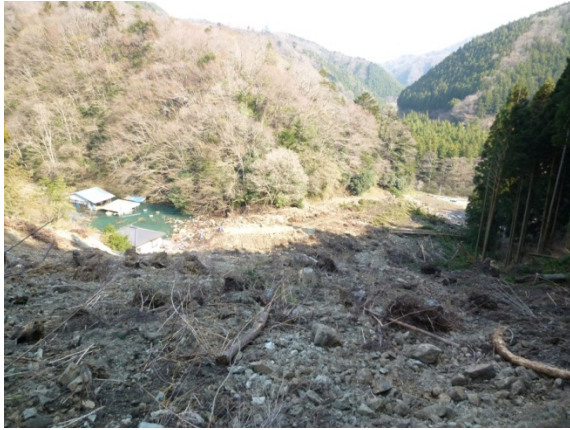
テラスから下へ流下した土砂は、攪乱されながら斜面下部の人家まで到達している。堆積土砂は、20～50cm程度のブロック状に破碎された岩片が主体であり、粘土質のマトリクスがやや湿り気を有しているものの、通常の土石流堆積物のような含水状況ではなく、乾燥性の土砂流動と考えられる（被災人家から下流側に泥水が流れた形跡も見当たらなかった）。

写真-4.6.5 人家まで到達した土砂
(崩壊中腹部のテラスから撮影)

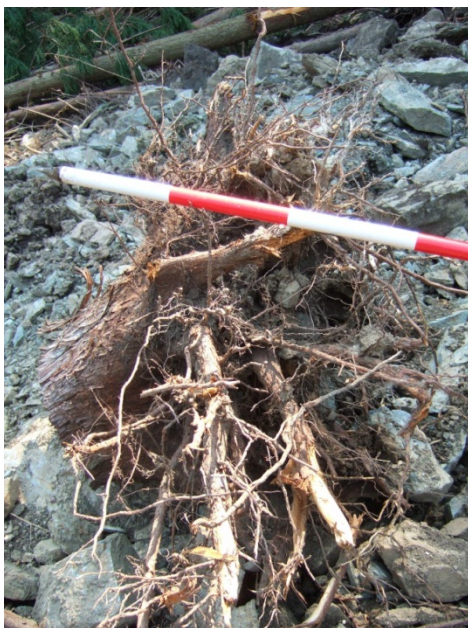
堆積土砂内には切り株も散見される。根系の状況は比較的新鮮であり、一般的に言われる「伐採後 10 年程度で腐朽して剪断抵抗力が低下する」状況ではなかった。根系長（深さ）は 30~50cm 程度と浅く、この斜面の表層土厚が薄いことが分かる。頂部に近い崩壊斜面内には切り株がそのまま残っている部分もあることから、根系下部面の表層土が降雨によって不安定になって動き出したのではなく、地震動が崩壊・滑落の主因と考えてよい。

写真-4.6.7 根系長の浅い切り株

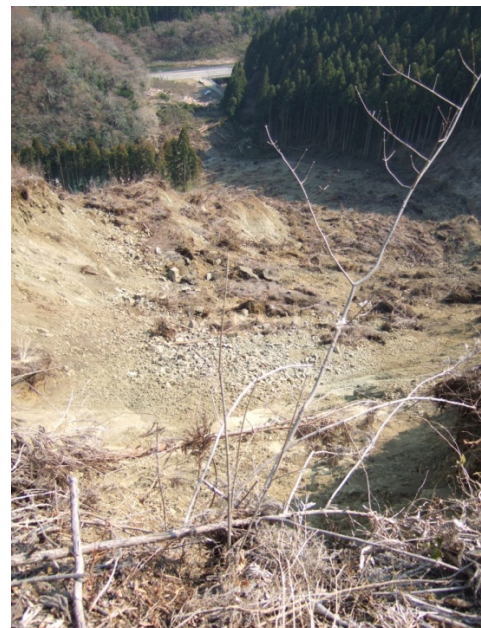
写真-4.6.8 頂部に近い斜面内の切り株
(頂部から撮影)

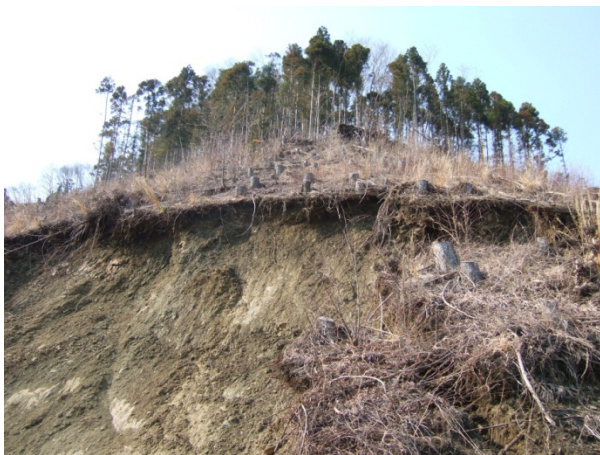
崩壊地周辺の斜面自体にはクラック等の不安定さを示すものは見当たらなかったが、一部、不安定な状態の土砂が存在した。崩壊斜面最上部右側には幅 5 m、長さ 10m、厚さ 1 m 程度の落ち残りのブロックがあり、崩壊斜面両側の作業道には崩壊方向に垂直なクラックが多数見られた。

写真-4.6.9 最上部右側落ち残りのブロック

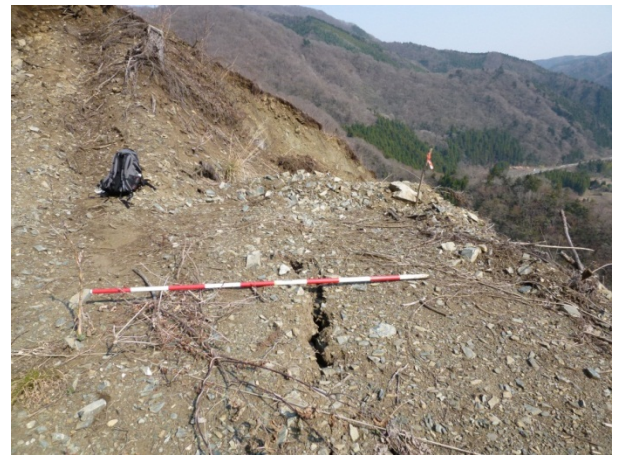
写真-4.6.10 斜面左側の作業道に見られたクラック

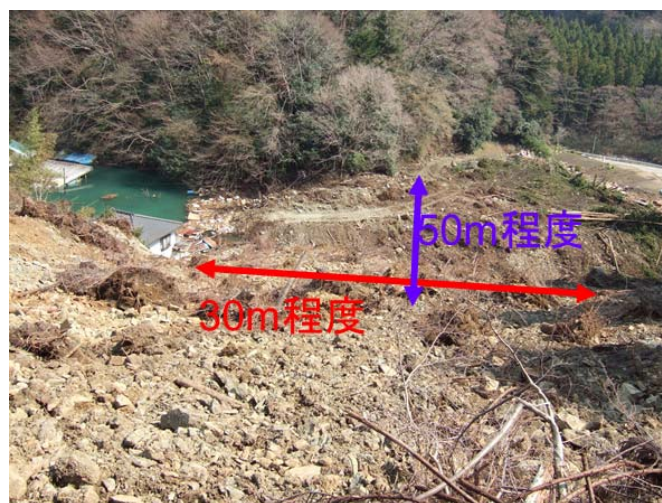
土砂が幅(横断方向)50m 程度、長さ 30m 程度の範囲で流路工を含めて河道を閉塞した。土砂量は 3000m^3 程度と推測される。右岸側の家屋は 1m 程度浸水していた。流路工(深さ 3m 程度、幅 3m 程度)が土砂で完全に閉塞していた。湛水量は 5600m^3 程度(推定値)であった(幅(横断方向)40m 程度×奥(縦断方向)70m 程度×深さ 2m 程度)。土砂が流路工を閉塞した箇所は深さ 1m 程度、幅(河床)1m 程度の断面で既に開削されていた。

写真-4.6.11 崩壊地中腹から見た河道閉塞

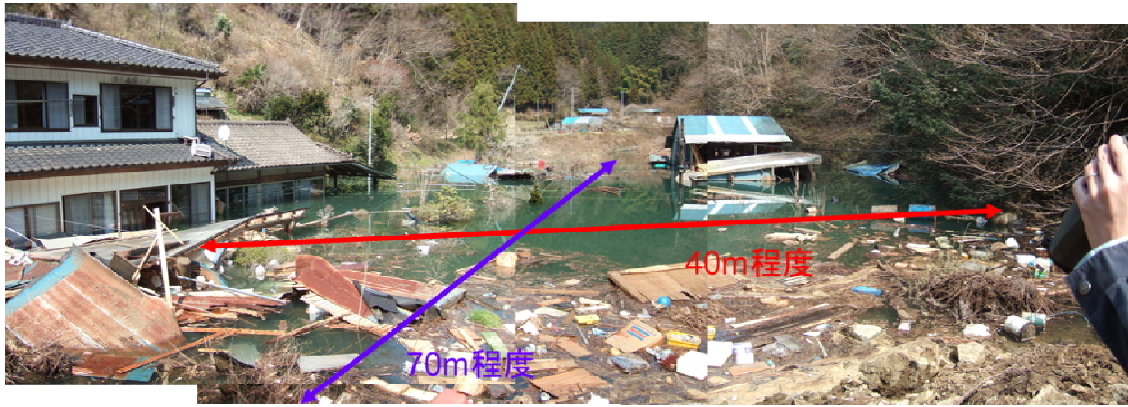
写真-4. 6. 12 湛水池の状況

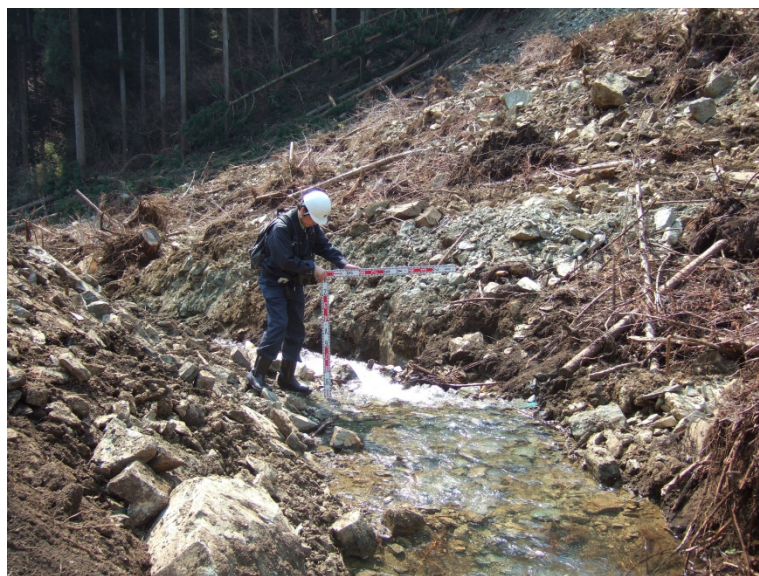
写真-4. 6. 13 開削された水路の断面（写真奥側下流）
