5. 津波と海岸施設

5.2 津波及び海岸施設の被害

5.4 地域別の海岸堤防被災パターン

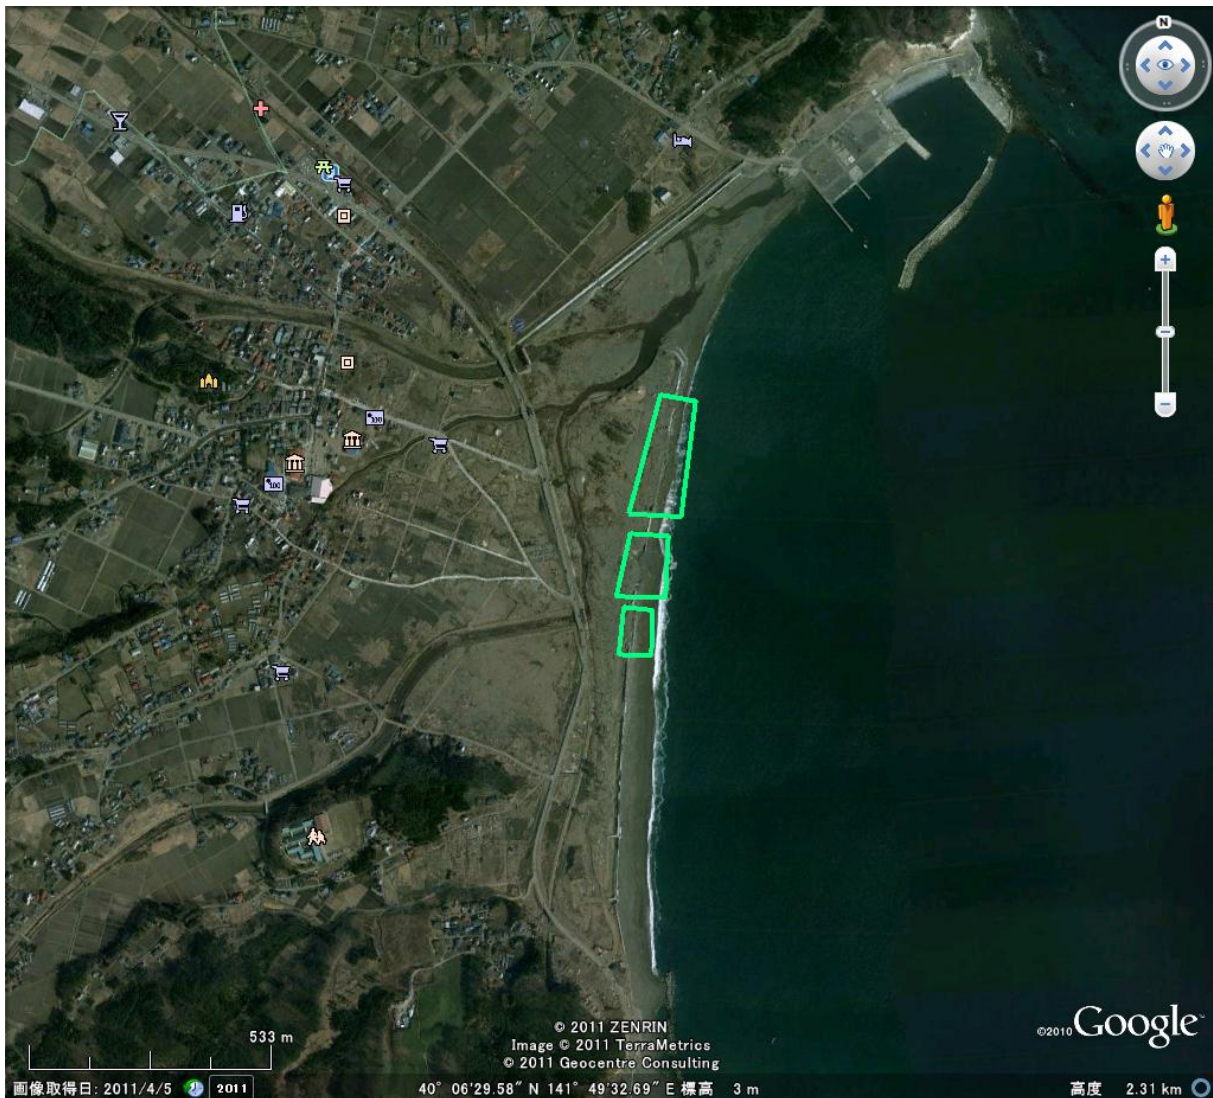
写真-5.4.17 野田海岸堤防配置と破堤箇所

写真-5.4.17に示すとおり南側は二線堤状に配置されている。二線堤区間については、写真-5.4.18～写真-5.4.21に示すとおり海側堤防が大きく破壊されている。写真-5.4.22に示すとおり陸側の堤防には大きな被災はない。なお、海側堤防では、堤防高及び断面が変化している箇所があり、天端高が低く小さな断面の区間で被災している。

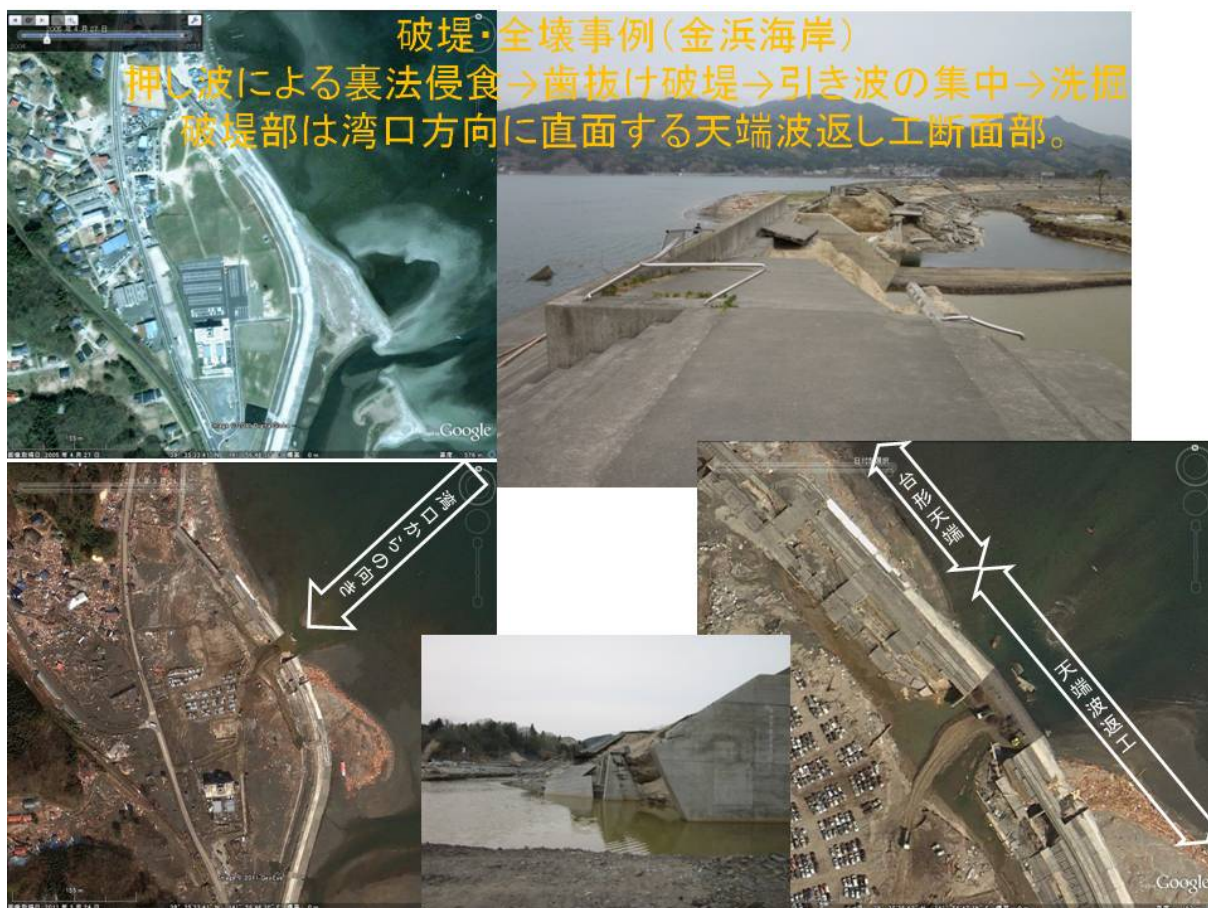
図-5.4.3 金浜海岸歯抜け破堤と裏法・天端被災

図-5.4.3に示すとおり金浜海岸では、歯抜け状の破堤が発生した。破堤箇所は、湾口に直面している区間にあり、また、断面形状が台形断面から波返し工を有する断面に変化した後の区間である。湾口に直面しない平面形状の箇所は裏法被災で済んでいる。破堤箇所周辺は、裏法・天端の被災と法尻洗掘が発生した部分破壊の状態であった（写真-5.4.53、写真-5.4.56～写真-5.4.57）。特徴的なのは、ところどころに設けられている階段工による裏法被覆工部分は残存していたことである（写真-5.4.52）。これは、被覆工厚が厚いこと、形状が台形断面であること、階段形状で越流した流れが減勢された可能性があること等が考えられる。また、破堤も隔壁工によって周辺に拡大せずに済んでいる状況も見られた（写真-5.4.54）。写真-5.4.53、写真-5.4.55のとおり堤防が海側に嵩上げされたことがわかる。写真-5.4.56～57に示すとおり天端保護工の被災は押し波時の移動と引き波時のめくれあがりのように見えるものの両方が見られる。破堤箇所では、被災した堤防の被覆工は海側に流失しており、破堤口を通じて流れた流路跡は深掘れしていた（図-5.4.4～図-5.4.5）。

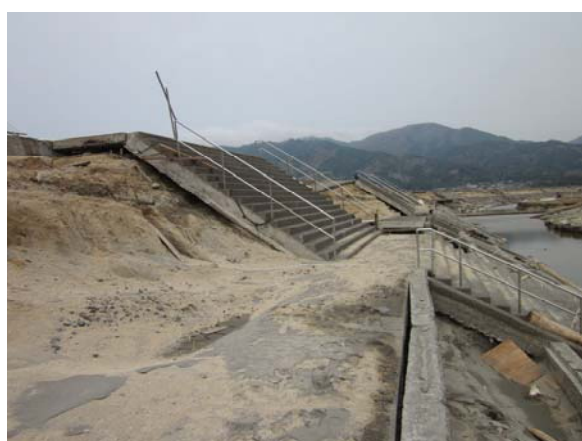
写真-5.4.52 裏法被覆工が階段護岸の部分が残存

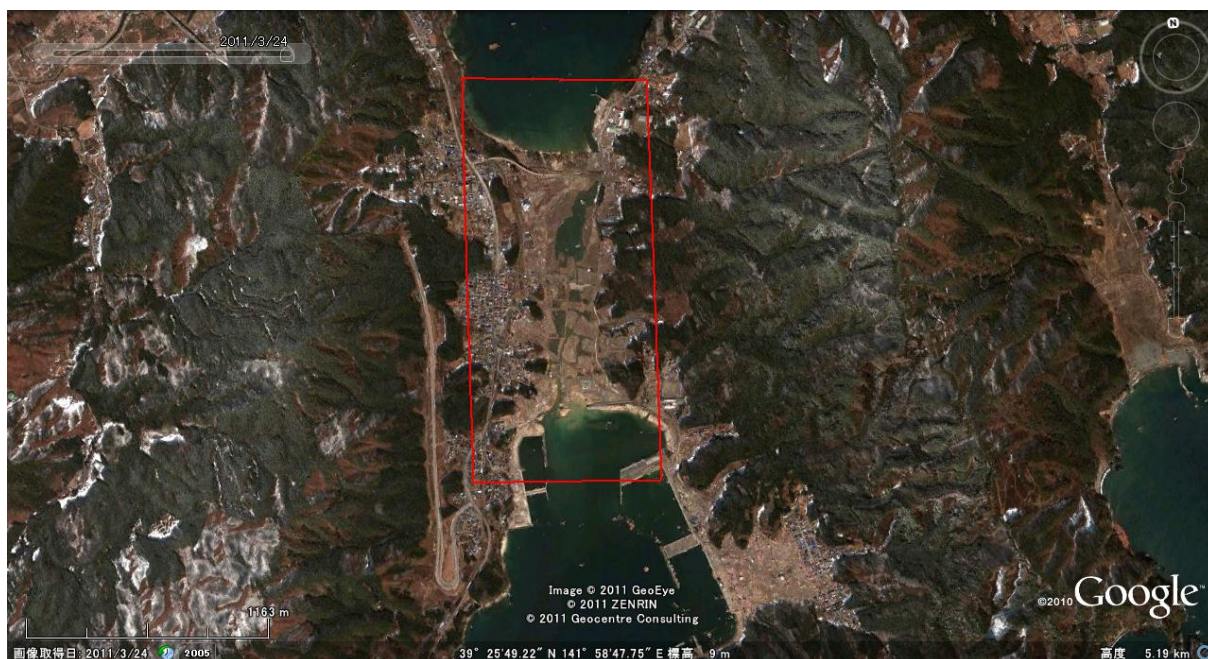
写真-5.4.58 船越海岸

船越南海岸は、東方向に突き出た半島を横断する形で位置する平野の南北側海岸の南側海岸である（写真-5.4.58）。大津波がくると波が平野部を越えて反対の湾に抜けていく。今回の津波でも平野は全て浸水しており、津波は平野を縦断している。船越南海岸では、破堤した後海岸線が後退する最も深刻な被災が発生していた（写真-5.4.59～写真5.4.60）。写真-5.4.61～62の津波前後の空中写真を見ると、破堤は堤防断面が小さくなった場所で発生していることがわかる。また、現地の破堤箇所の断面を見ると、堤防を嵩上げしてきたことがわかる（写真-5.4.60）。

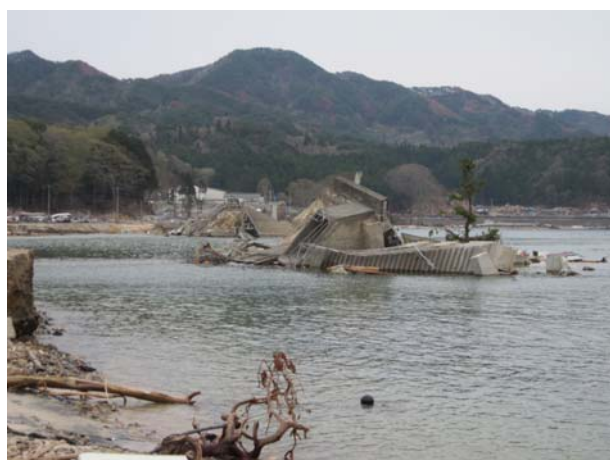
写真-5.4.59 破堤・海岸線後退

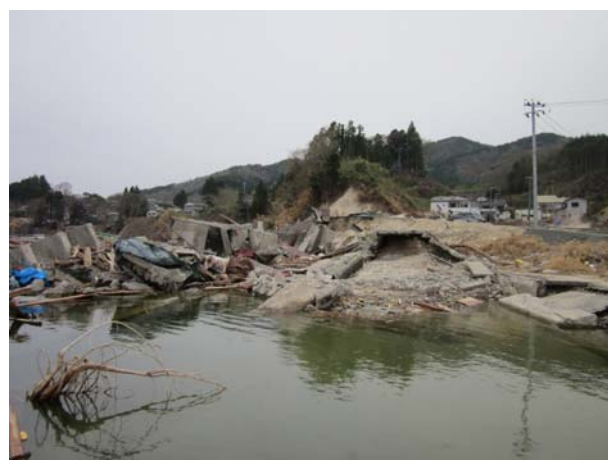
写真-5.4.60 破堤・海岸線後退

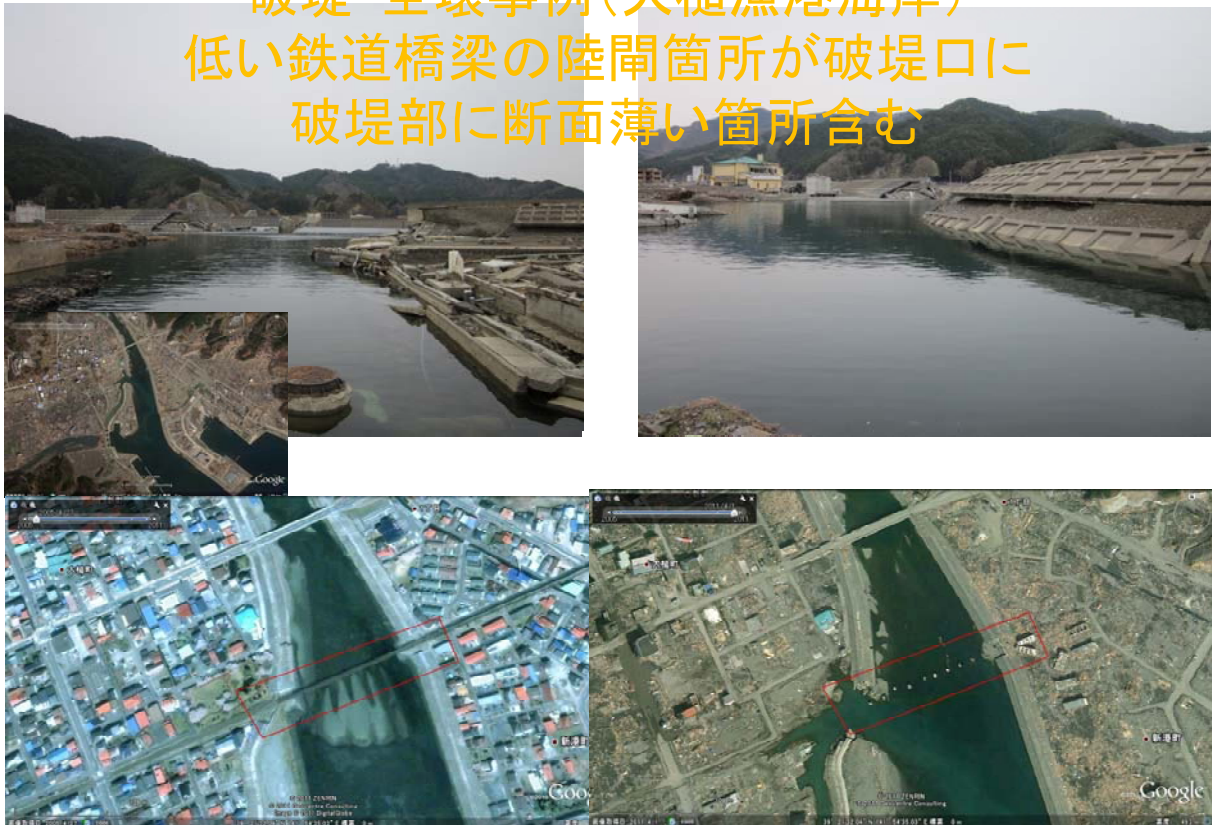
図-5.4.6 大槌川鉄橋破堤箇所

大槌漁港海岸には、特徴的な破堤が2箇所で見られる。1つは、図-5.4.6に示す大槌川の鉄橋左岸側で発生しているものであり、もう1つは、図-5.4.7に示す東側のコンクリート直立堤が倒壊し数十m移動しているものである。

大槌川鉄橋の破堤箇所では、その下流側でも裏法尻に大きな洗掘溝が発生している。破堤箇所の洗掘状況を把握するため水中地形測量を行った。結果を図-5.4.8～図-5.4.9に示す。図から、堤防裏の洗掘も下流側ほど大きくなっており、破堤口から海に向かう深掘れ跡があることがわかる。引き波時の流れの流路と考えられる。

破堤・全壊事例(大槌漁港海岸)
 低い鉄道橋梁の陸側箇所が破堤口に
 破堤部に断面薄い箇所含む

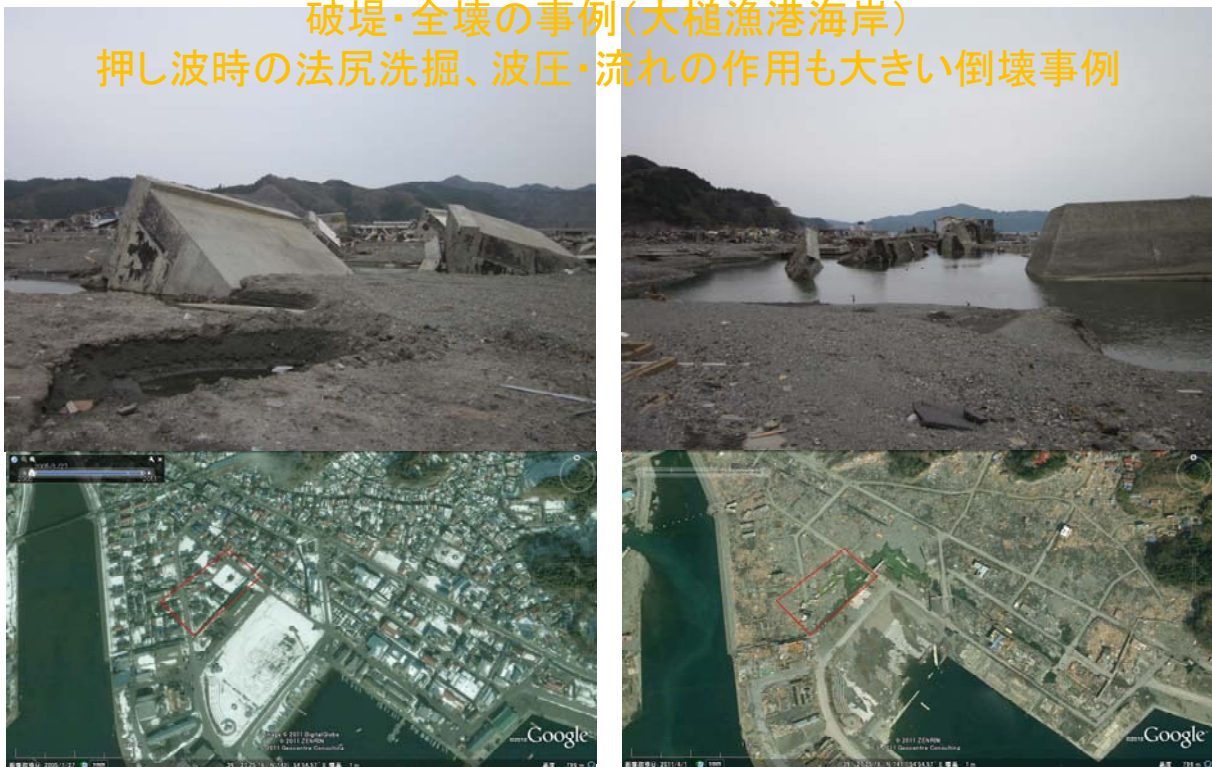
図-5.4.7 大槌漁港背後コンクリート直立堤倒壊箇所

破堤・全壊の事例(大槌漁港海岸)
 押し波時の法尻洗掘、波圧・流れの作用も大きい倒壊事例

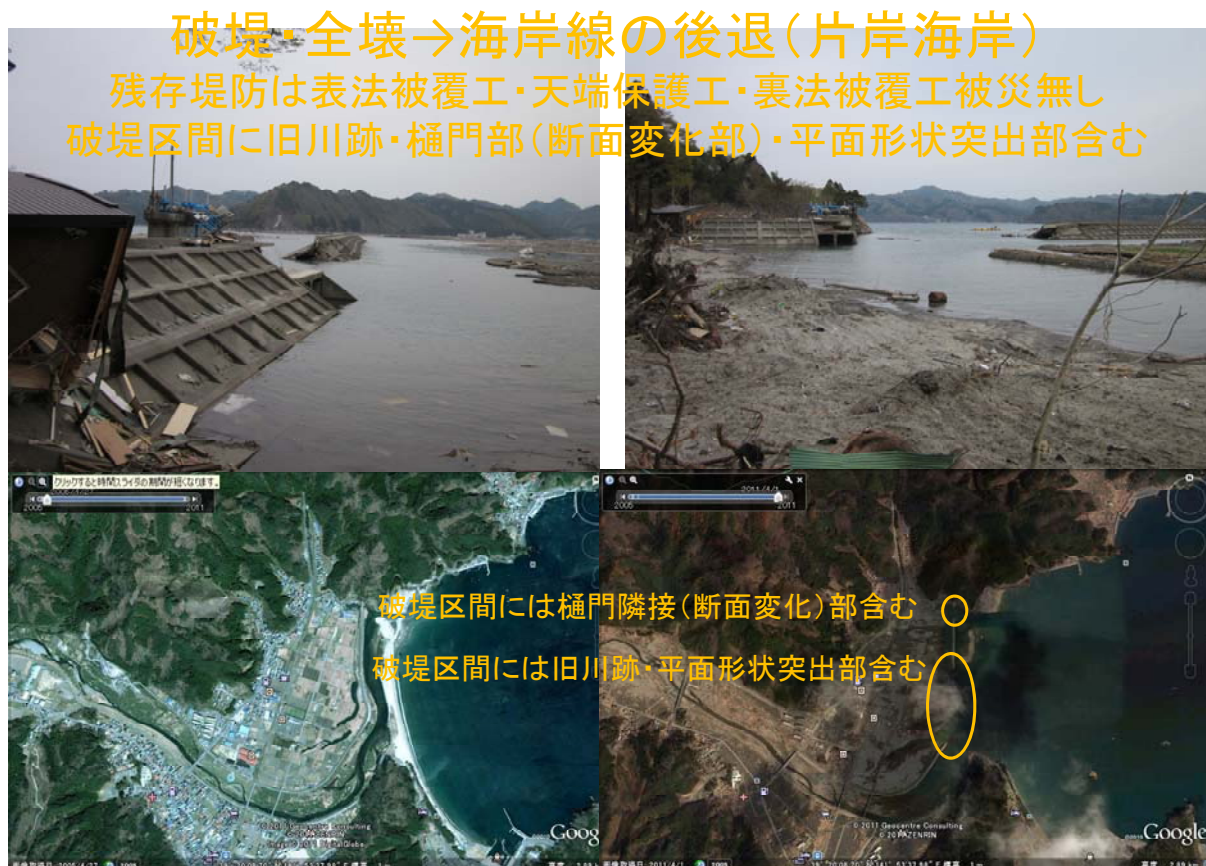
図-5.4.10 片岸海岸破堤箇所

図-5.4.10に示すとおり片岸海岸でも破堤、海岸線の後退が生じている。破堤箇所は平面的な突出部分と樋門に隣接した場所である。平面的な突出部は押し波時には最初に越流すると推定され、波の集中も生じている可能性がある。

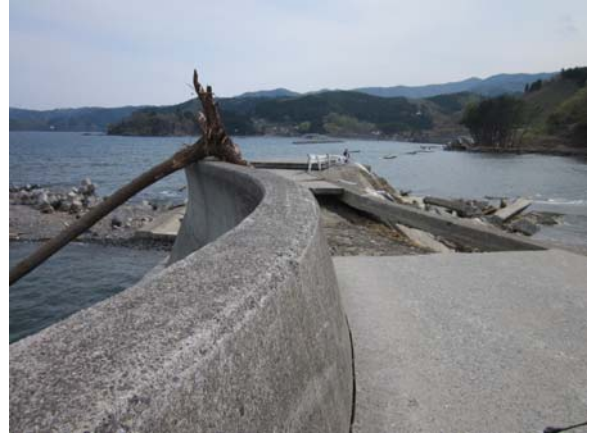
写真-5.4.63～写真-5.4.66に示すとおり、深刻な破堤・海岸線後退が発生した。河口の水門は残存したが、その両側で破堤した。水中の地形状況を調べた結果を図-5.4.14に示す。図から水門の海側、両岸の破堤箇所からのびる深掘れが見られる。引き波時の流路跡と考えられる。この海岸では津波来襲時の映像がYouTubeにアップされており、映像から右岸の破堤は引き波時に発生したことがわかる。また、左岸の凸部では写真-5.4.67のとおり表法被覆工の海側への倒壊が見られた。

写真-5.4.66 破堤・海岸線後退状況

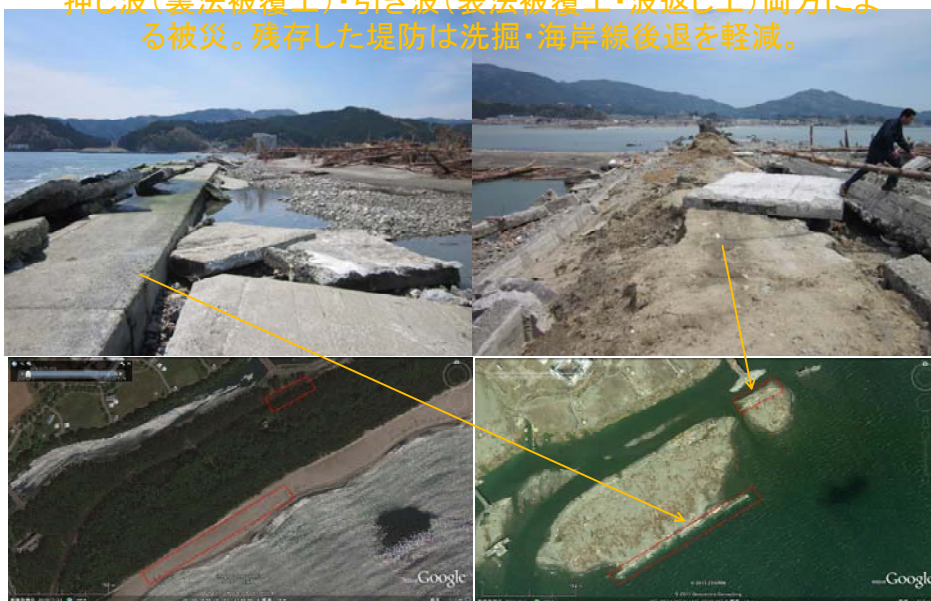
写真-5.4.73～74に示すとおり、破堤と海岸線の後退が生じた。津波来襲前は砂浜、低い堤防（護岸）、松林、堤防で守られていた。津波後は、東側で砂浜・堤防・松林がなくなり、海岸線が大きく後退している。西側は低い堤防と高い堤防、それに挟まれた砂浜が残っている。図-5.4.16に示すとおり、堤防が残存したことにより海岸線の後退が防がれたものと考えられる。堤防の被災状況からは、裏法被覆工のずり落ち・法尻洗掘等押し波による作用と表法被覆工が海側に倒壊する引き波の作用の両方が見られた。松林は写真-5.4.75のとおり根元から1m以内のところまで折れていた。倒れて残っている木は陸側に倒れており、押し波で倒されたことがわかる。写真-5.4.76に示すとおり痕跡の標高は高い。水中の測量結果を図-5.4.17～図-5.4.18に示す。図から、海中に5本の流路跡が見える。

全壊・破堤事例(陸前高田海岸)
 押し波(裏法被覆工)・引き波(表法被覆工・波返し工)両方による被災。残存した堤防は洗掘・海岸線後退を軽減。

図-5.4.16 残存堤防が砂浜を保持

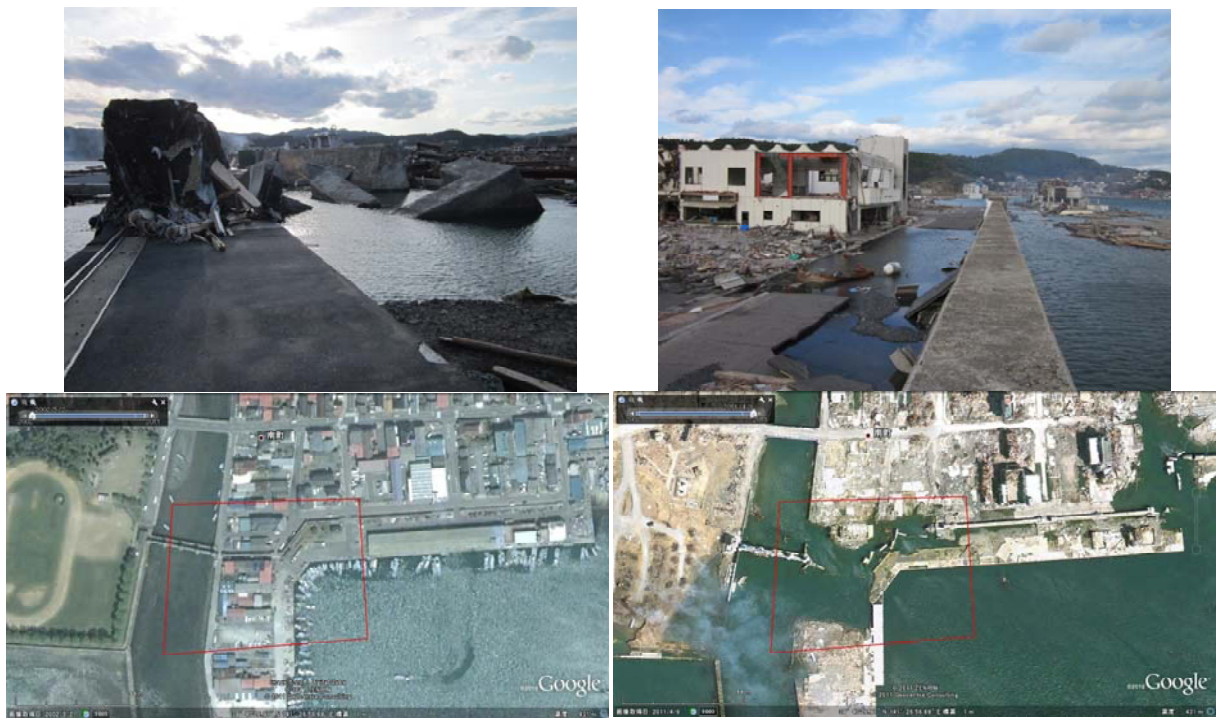
図-5.4.19に示すような胸壁の倒壊・洗掘が起きている。倒壊・洗掘箇所は平面的な凸部になっている。海側の法尻洗掘が生じており、引き波の影響が大きいことがうかがえる。写真-5.4.77～写真-5.4.78に示すとおり、痕跡状況から津波高が大きかったことがわかる。

破堤・全壊事例(志津川漁港海岸) 引き波で洗掘・倒壊。 破堤区間に法線形状突出部・海側基礎部土の部分含む

図-5.4.19 胸壁の破堤・洗掘

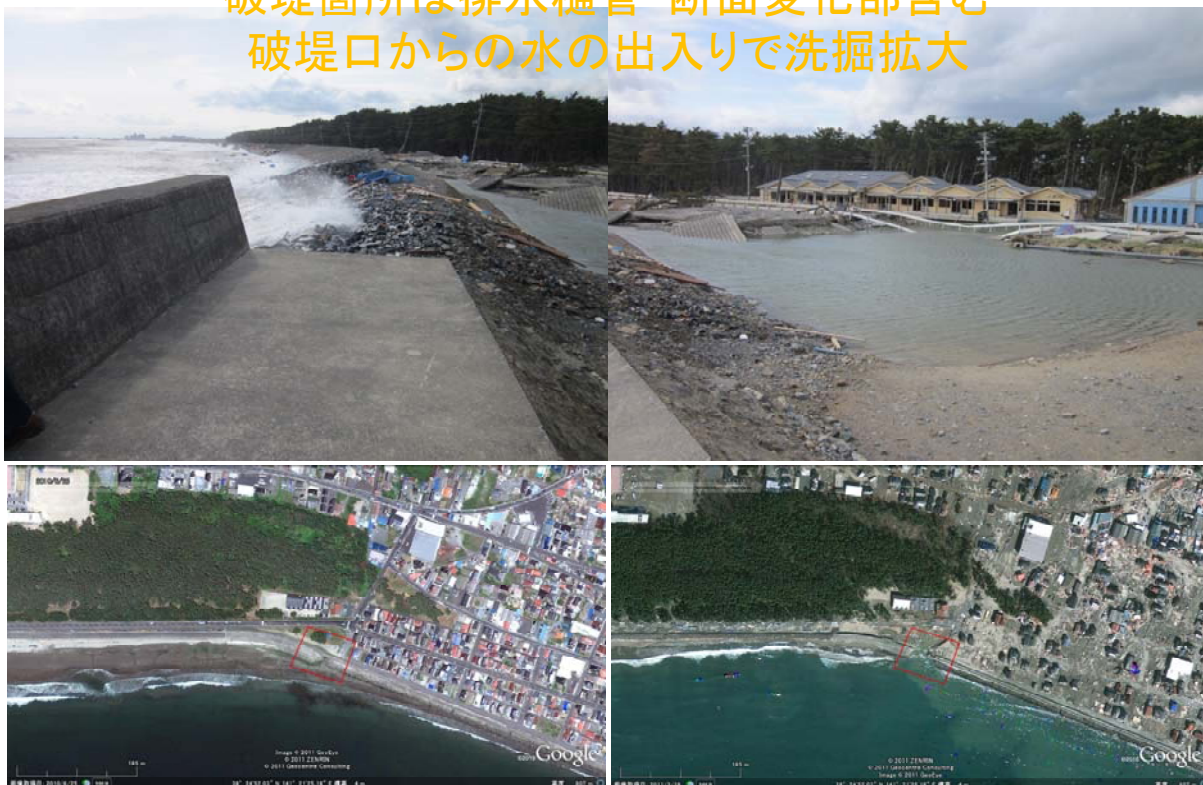
図-5.4.20に示すとおり、水門部分で破堤・全壊した。破堤箇所背後では押し波・引き波の水の出入りで洗掘が拡大したと考えられる。破堤箇所は、緩傾斜堤から直立堤への断面変化場所でもあった。法尻が道路の部分では法尻洗掘は発生していない。

全壊・破堤箇所事例(長浜海岸) 破堤箇所は排水樋管・断面変化部含む 破堤口からの水の出入りで洗掘拡大

図-5.4.20 長浜海岸破堤箇所

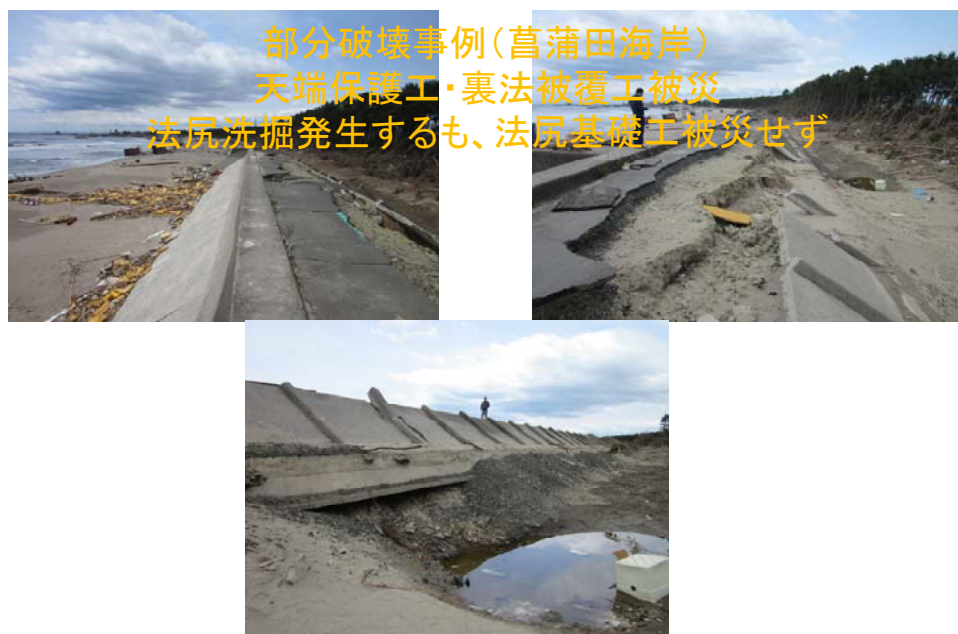
天端保護工背後地側及び裏法被覆工の上部が被災。裏法洗掘生じたが、裏法基礎工は破壊されず

図-5.4.24 裏法洗掘・法肩被災、表法砂浜高減少(菖蒲田海岸)

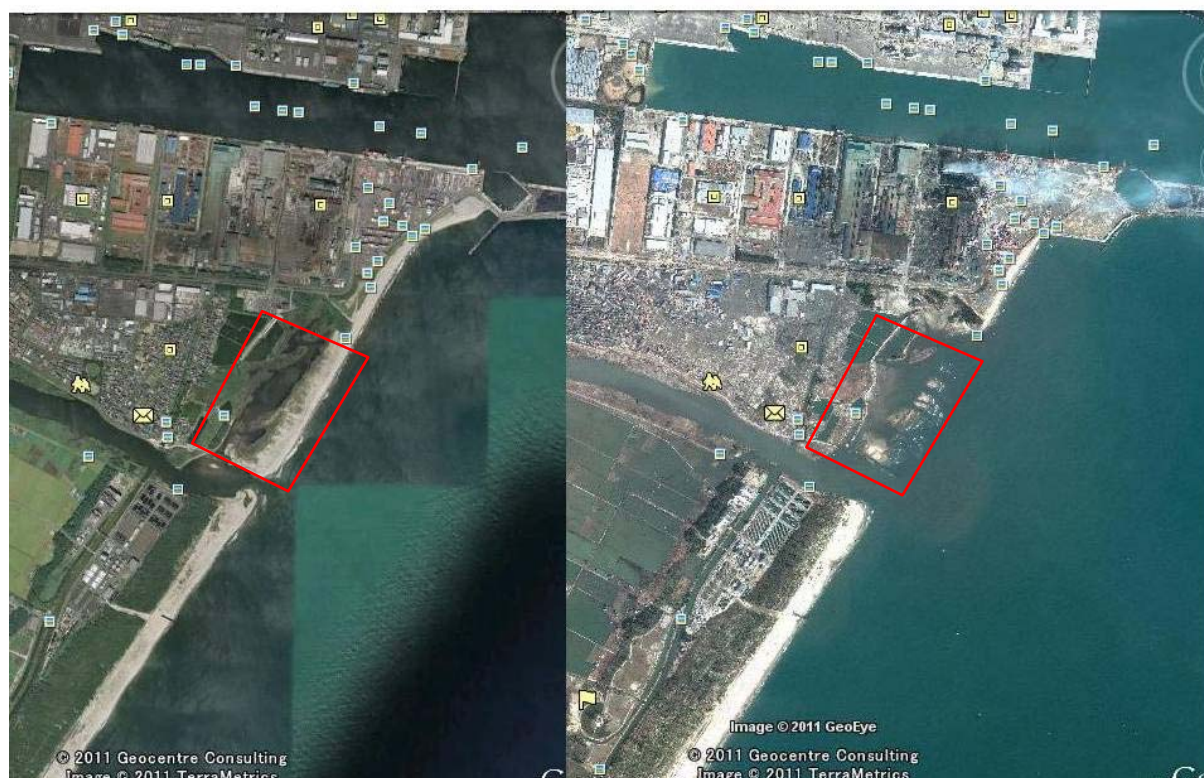
図-5.4.25～図-5.4.27に示すとおり、津波前に干潟の前面に存在していた砂浜や河口砂州等背後に堤防・護岸がない砂浜が津波後に消失している事例が複数見られた。一方、図-5.4.28のように砂浜が残っている箇所は、部分破壊されたとはいえ、背後に堤防が残存していた。図-5.4.29や図-5.4.30のようにもともと砂浜がない、狭い海岸では堤防が全壊・破堤し海岸線の後退が発生していた。

図-5.4.25 七北田川北側干潟前の砂浜消失

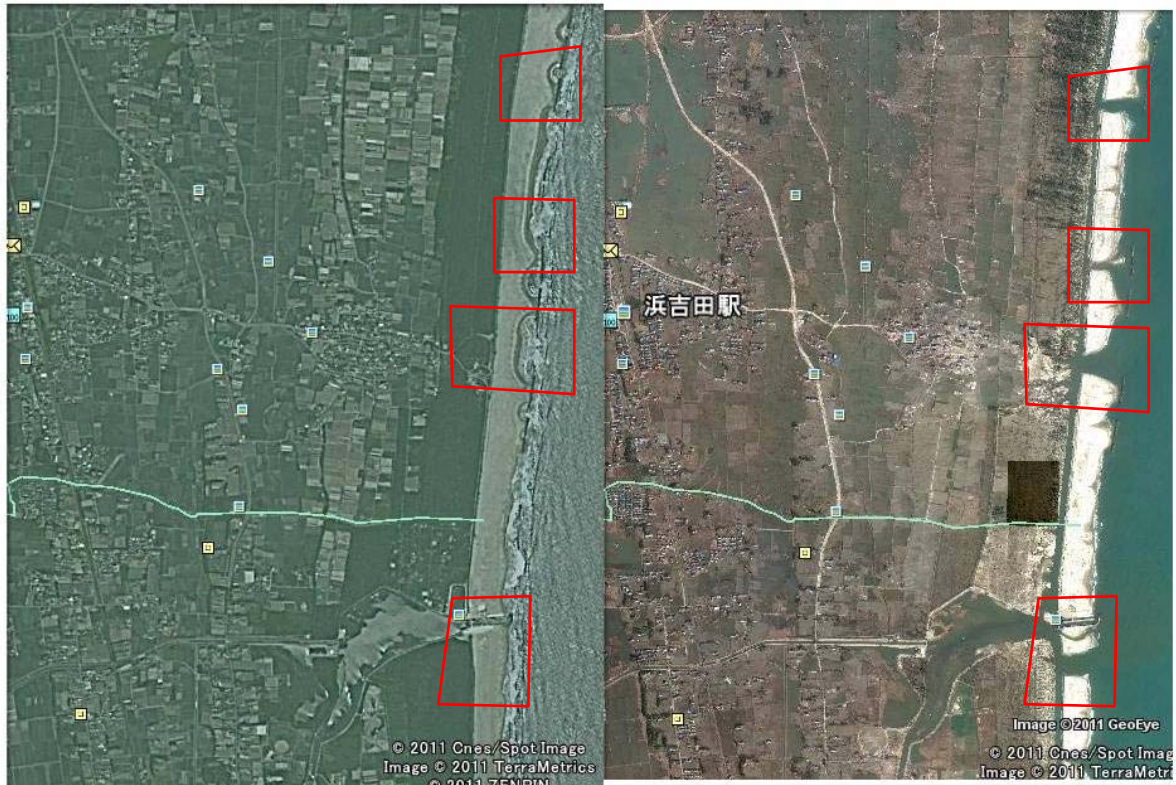
図-5.4.28 砂浜残存区間の歯抜け破堤

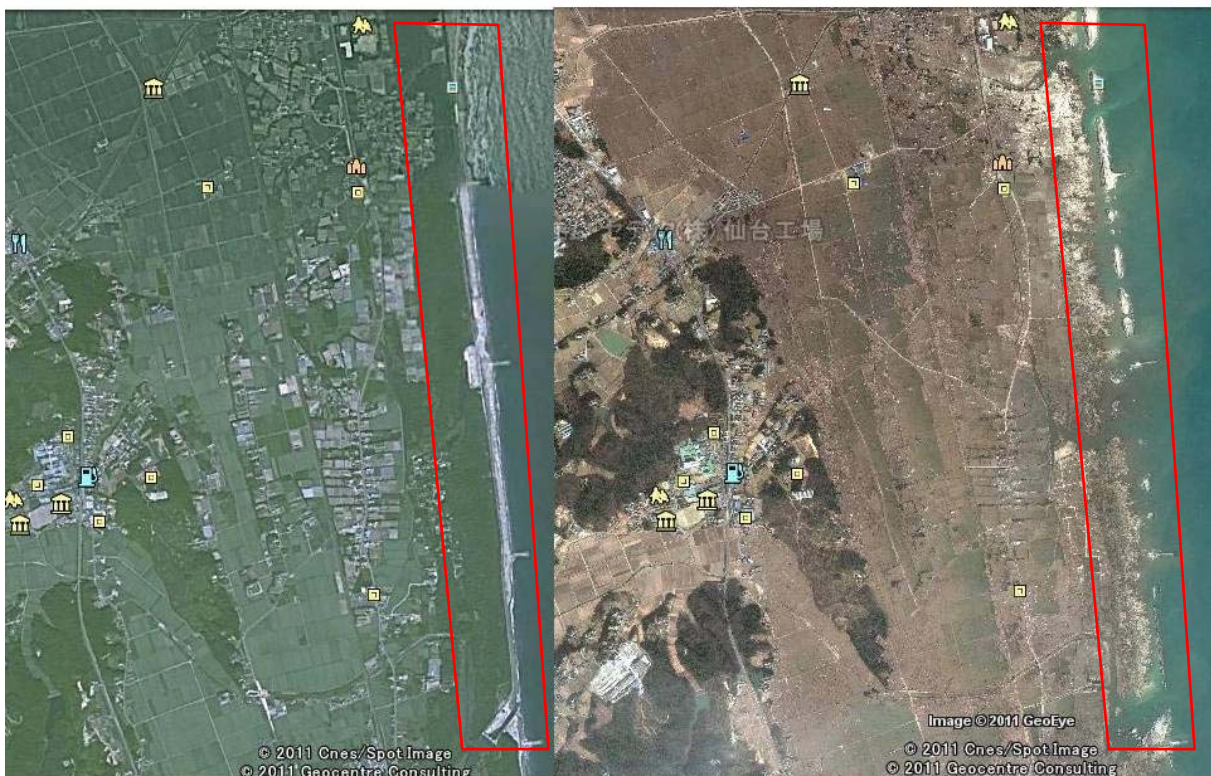
図-5.4.29 破堤・海岸線後退

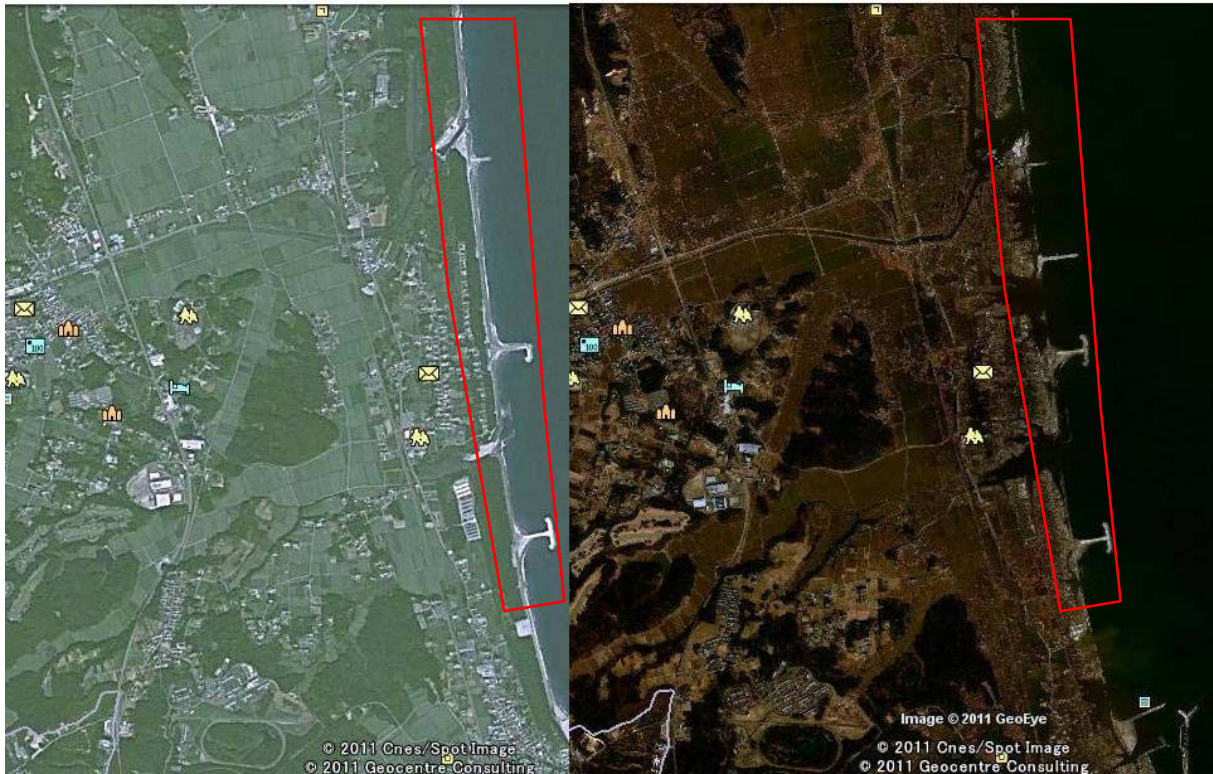
図-5.4.30 破堤・海岸線後退

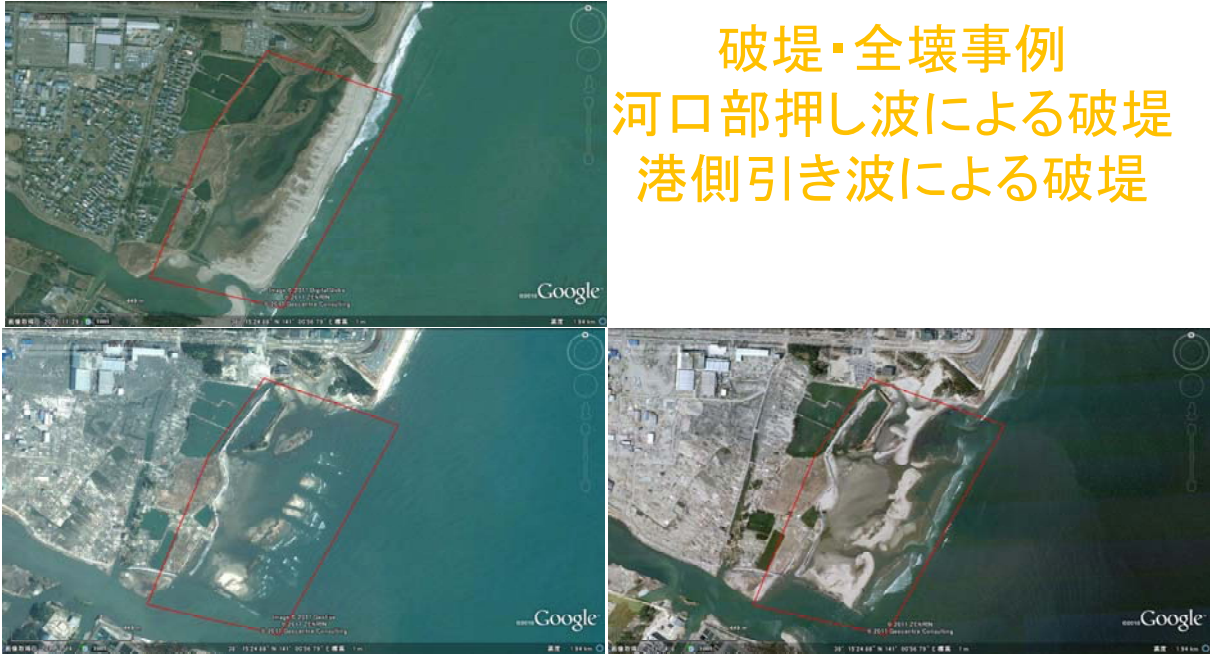
図-5.4.31には七北田川北側の被災状況の特徴を示した。消失した干潟前面の砂浜は津波後時間が経過するにしたがって再形成されはじめている。干潟背後の堤防は空中写真から2箇所押し波、引き波で破堤したと推定される。図-5.4.32、図-5.4.34～図-5.4.35には引き波時の海に戻る流れが流路を形成している事例を示した。流路は、堤防の施工範囲の端部で生じやすいようである。図-5.4.33は盛土の砂丘堤の破堤状況である。砂丘堤でも堤防部分破壊箇所の裏法尻に大きな洗掘溝が形成されており、大きな越流があったことをうかがわせる。図-5.4.36～図-5.4.39は部分破壊状況である。図-5.4.36では表法被覆工ブロックの下の部分のみ残っていた事例、図-5.4.37は裏法と裏法尻の洗掘した事例である。図-5.4.38、図-5.4.39は隔壁工が破壊の拡大を防いだと思われる事例である。

破堤・全壊事例
河口部押し波による破堤
港側引き波による破堤

図-5.4.31 砂浜の消失→再形成

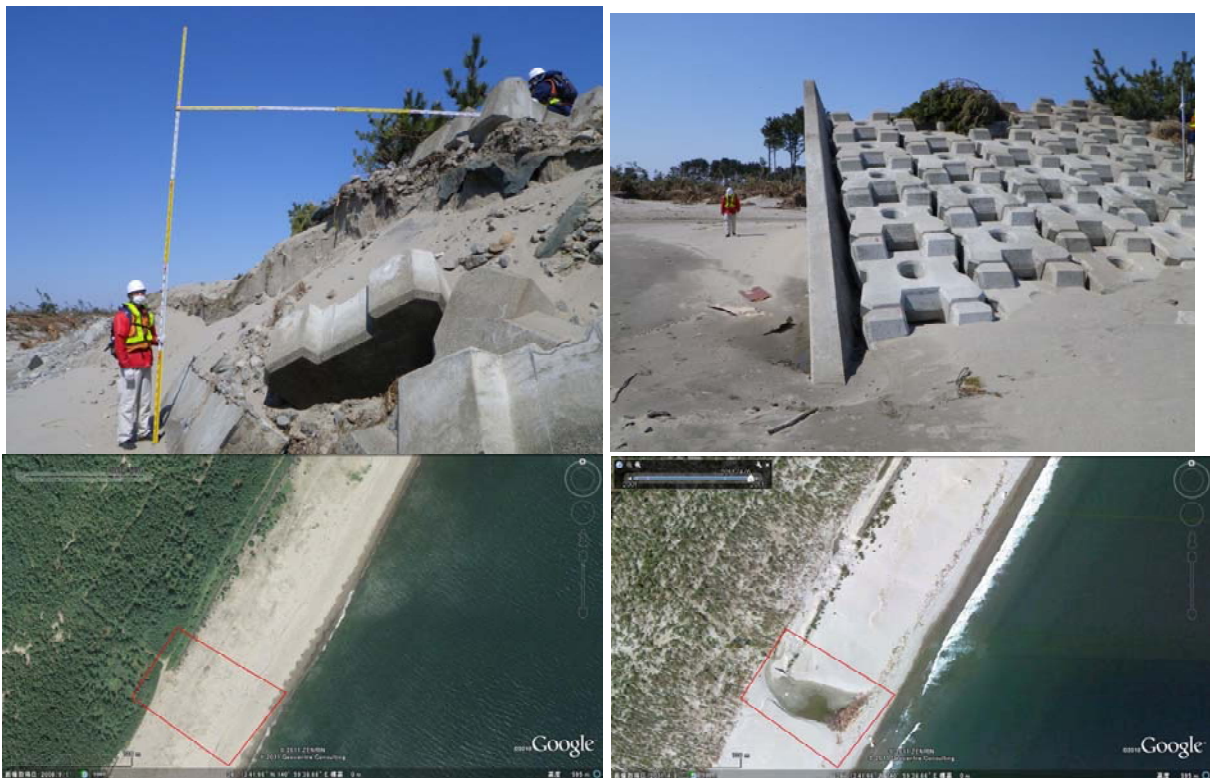
破堤・全壊事例(仙台海岸)
引き波時の施工端の洗掘

図-5.4.32 堤防施工端の流路跡

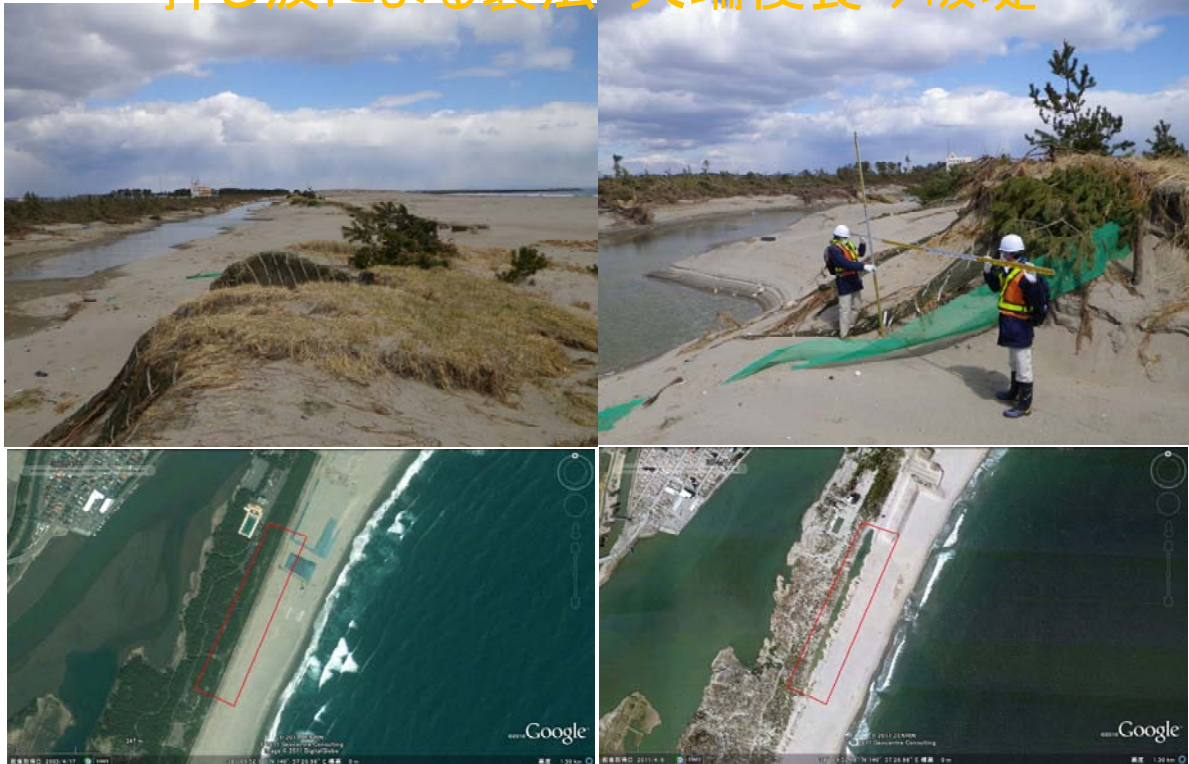
破堤・全壊事例(閑上海岸)
押し波による裏法・天端侵食→破堤

図-5. 4. 33 砂丘堤の被災

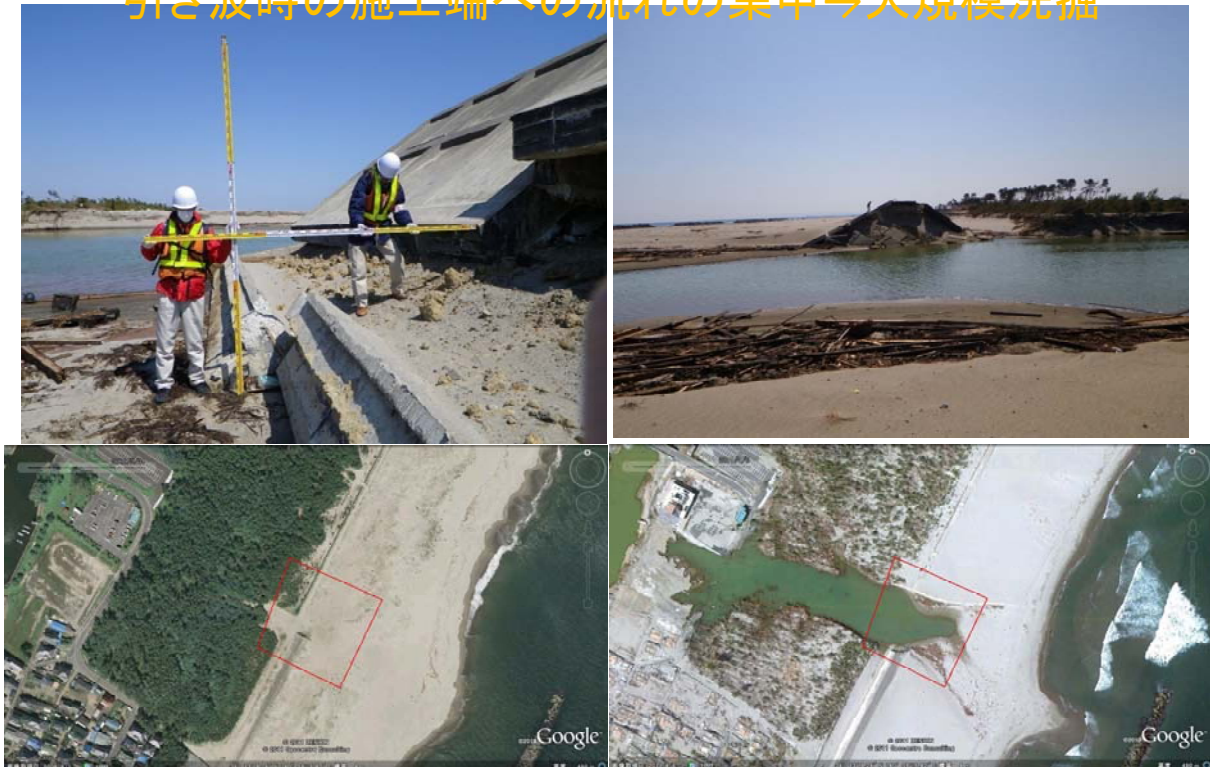
破堤・全壊事例(仙台海岸)
引き波時の施工端への流れの集中→大規模洗掘

図-5. 4. 34 流路跡

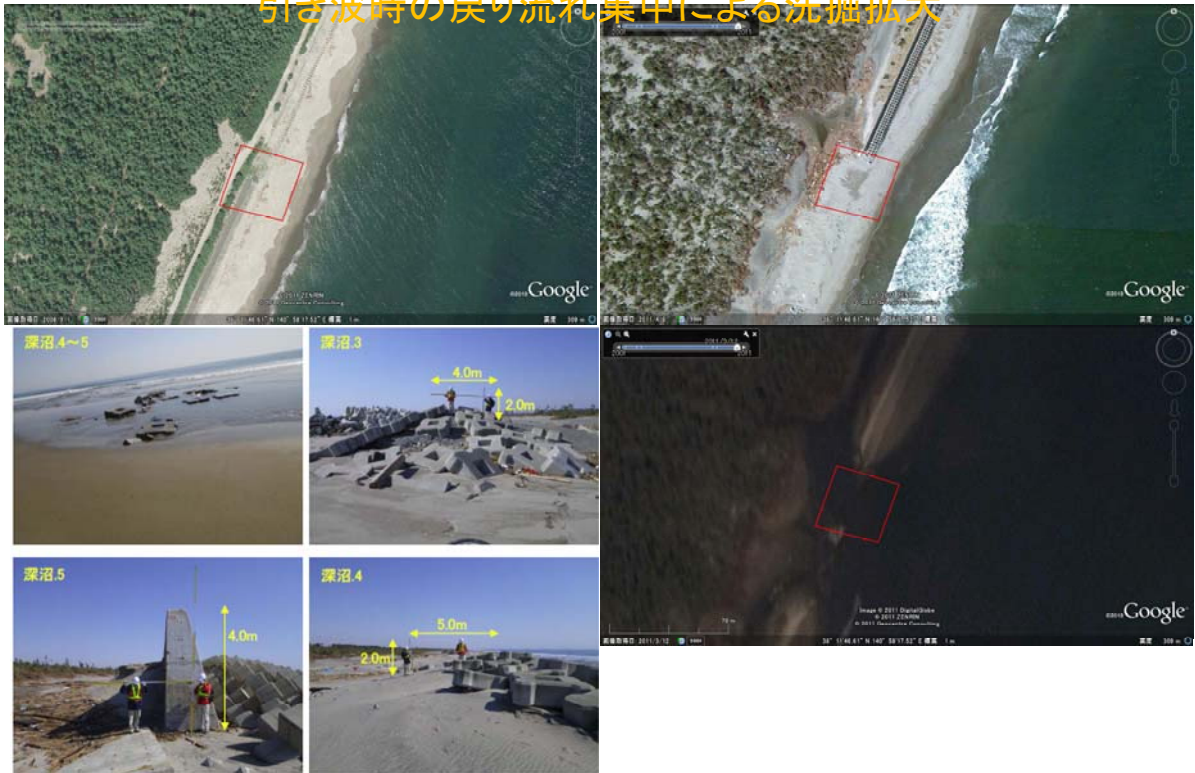
破堤・全壊事例(仙台海岸)
 破堤区間に断面変化部含む。押し波による傾斜堤の被災
 引き波時の戻り流れ集中による洗掘拡大

図-5.4.35 引き波時の戻り流れ流路跡

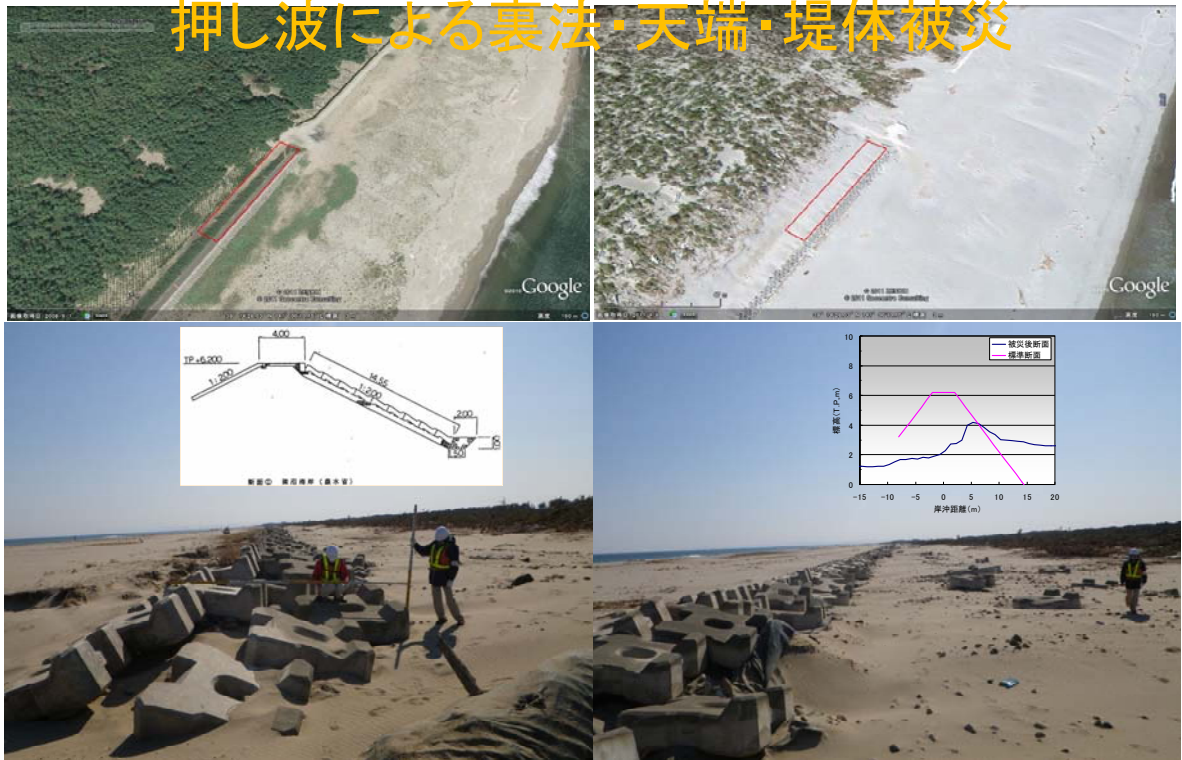
部分破壊事例(仙台海岸)
 押し波による裏法・天端・堤体被災

図-5.4.36 表法下部のみ残存

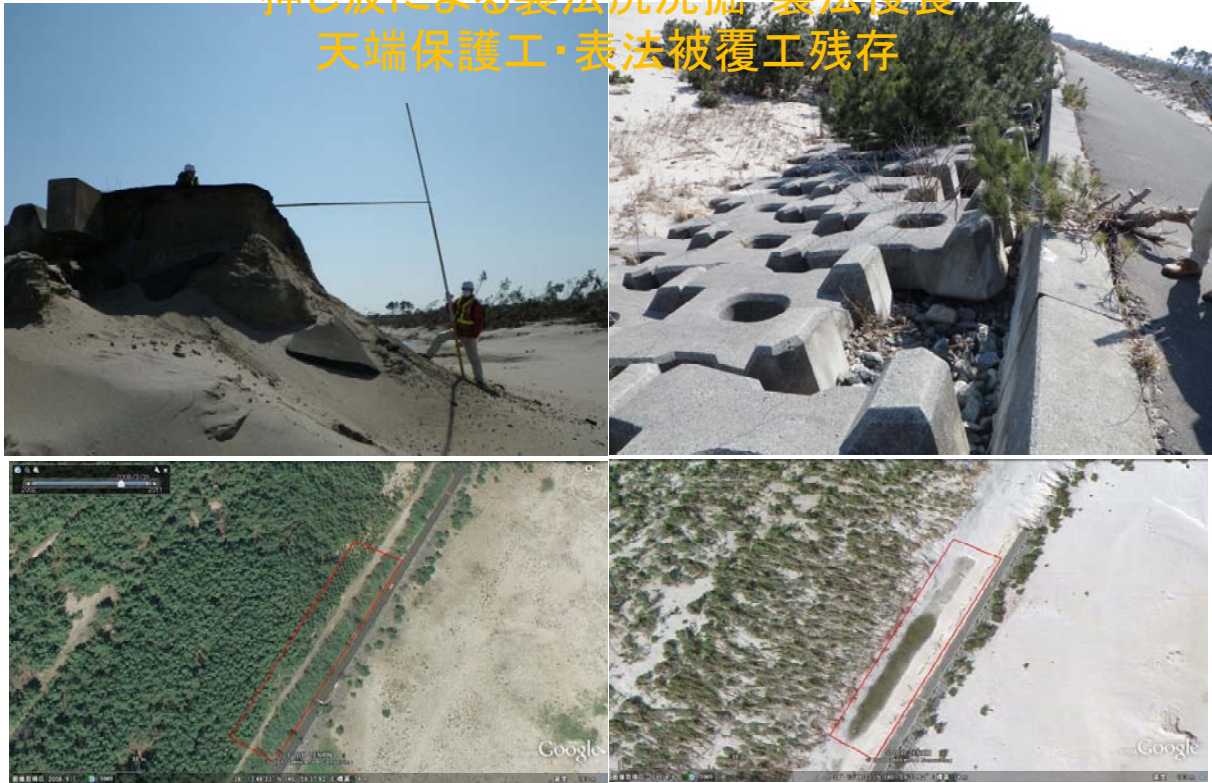
部分破壊事例(仙台海岸)
 押し波による裏法尻洗掘・裏法侵食
 天端保護工・表法被覆工残存

図-5.4.37 裏法被災と裏法尻洗掘

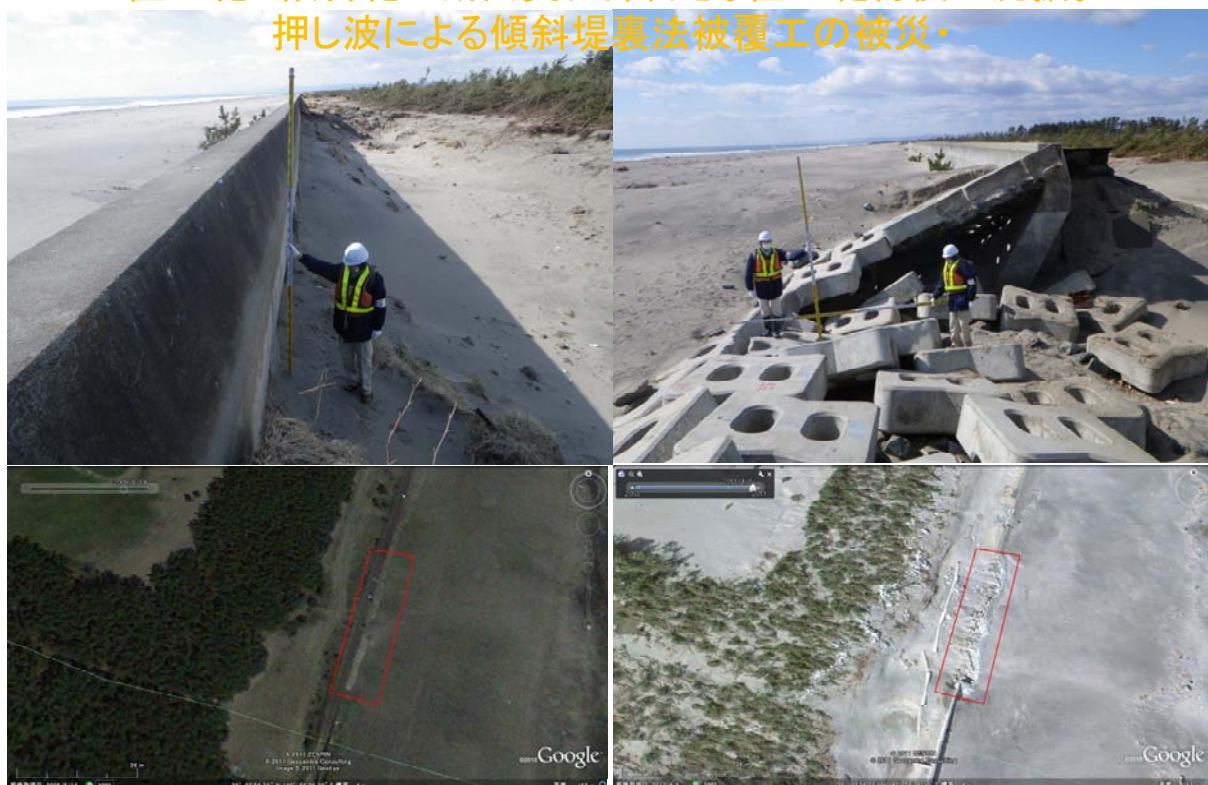
図-5.4.41、図-5.4.42は、堤防断面が変化している場所で破堤・全壊が見られた事例である。図-5.4.44～図-5.4.47は引き波時の戻り流れによる流路が形成された事例である。図-5.4.44と図-5.4.47は堤防の施工端に流路が形成されている。図-5.4.48、図-5.4.50、図-5.4.52は歯抜け状の破堤事例である。図-5.4.43、図-5.4.49は局所的に堤体が洗掘されている部分破壊事例、図-5.4.51は裏法尻の洗掘と裏法被覆工の沈下変形している部分破壊事例である。部分破壊事例はいずれの箇所でも裏法尻に洗掘溝が形成されている。裏法被覆工が連節ブロックの場合には被覆工は洗掘溝の陸側に散乱している。裏法が法枠工の場合には法枠が残っているケースが多い。法枠部分はコンクリートが厚いので越流水に対する耐力が強いためと推定される。蒲崎海岸は侵食対策工を実施する等津波前から侵食していたが、津波後には後に述べる山元海岸のような破堤全壊・海岸線後退は起きなかった。これは、堤防前の砂浜前面に設置されていた消波堤が堤防前面の浜を守ったためと考えられる。

破堤・全壊事例(名取海岸・岩沼海岸)
直立堤と傾斜堤の断面変化部含む。直立堤背後の洗掘。
押し波による傾斜堤裏法被覆工の被災・

図-5.4.41 断面変化部で破堤・全壊
