5. 津波と海岸施設

5.2 津波及び海岸施設の被害

5.4 地域別の海岸堤防被災パターン

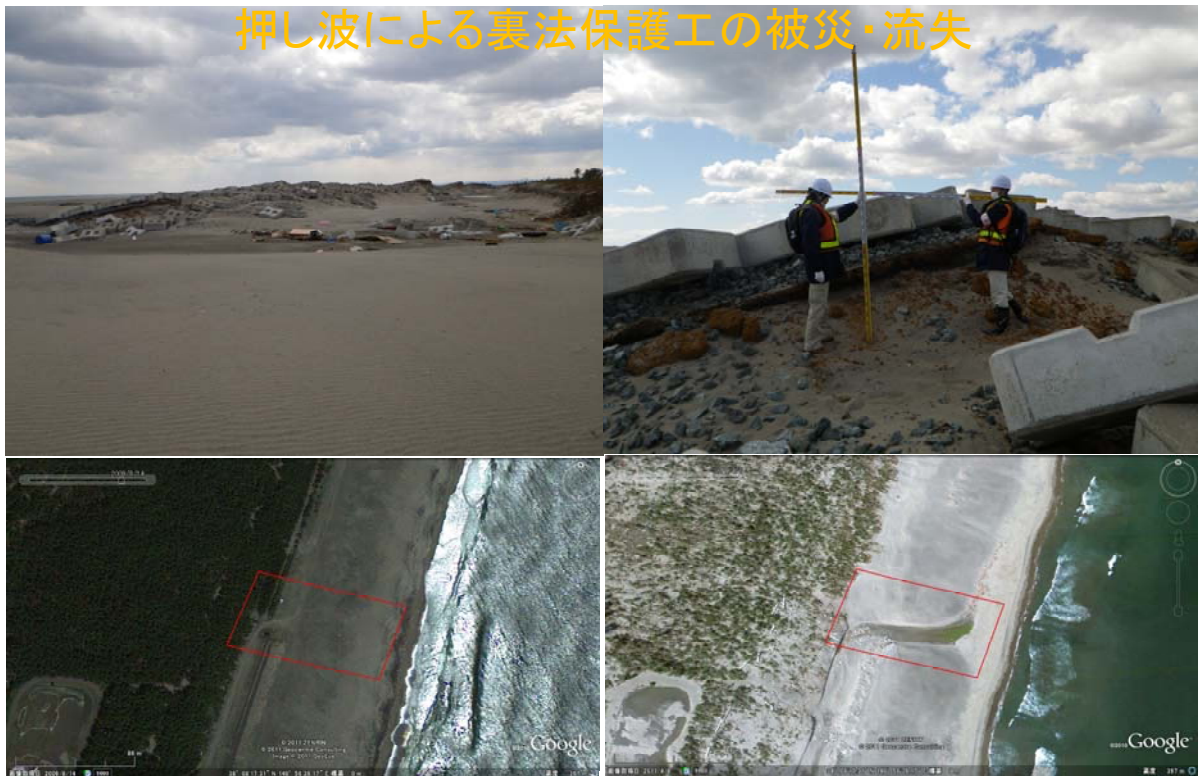
破堤・全壊事例(名取海岸)
引き波時の施工端への流れの集中による大規模洗掘
押し波による裏法保護工の被災・流失

図-5.4.42 断面変化部分で破堤・全壊、流路形成

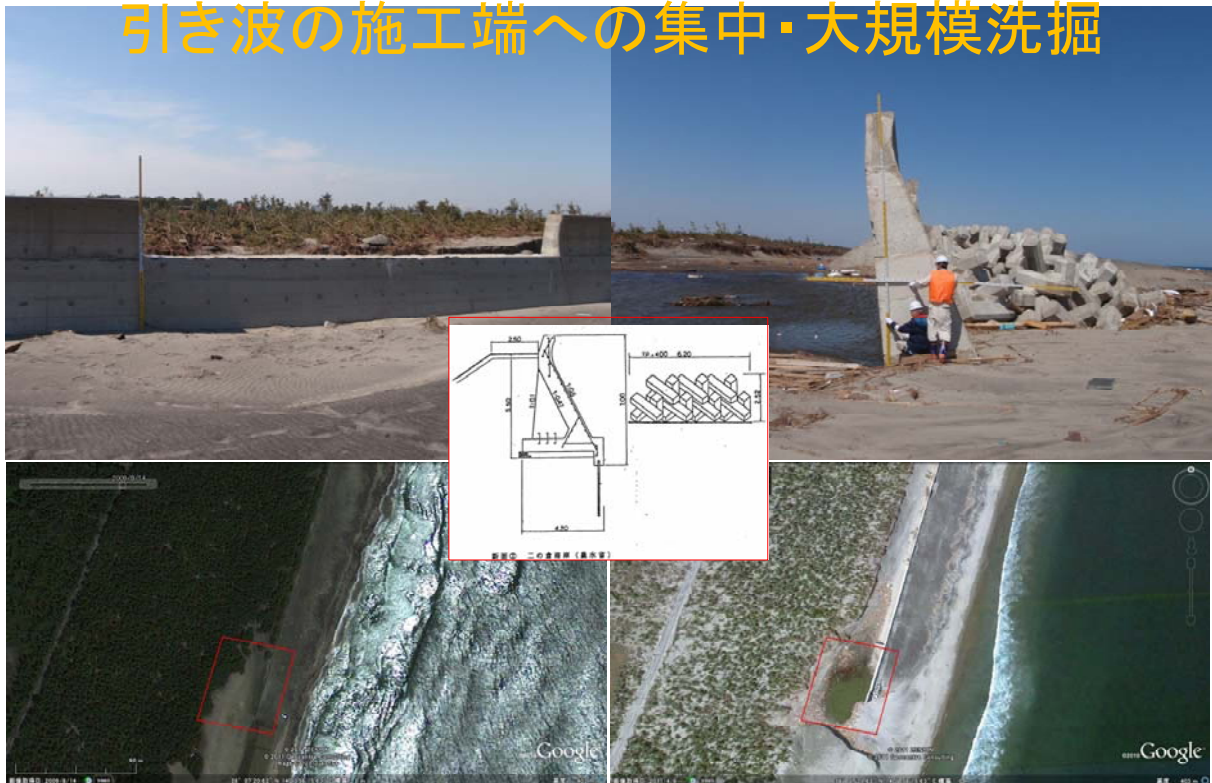
破堤・全壊事例(岩沼海岸) 引き波の施工端への集中・大規模洗掘

図-5.4.44 施工端での流路形成

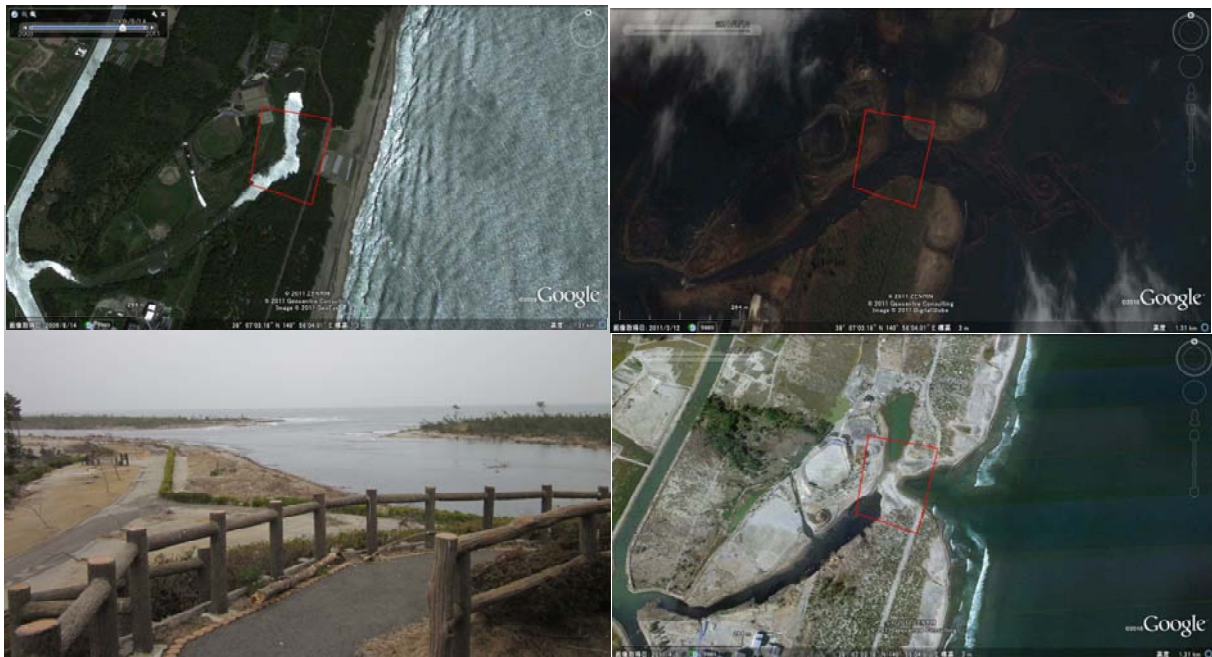
破堤・全壊事例(岩沼海岸) 引き波のラグーン部への集中による洗掘→波浪によって砂浜形成し破堤口閉じる

図-5.4.45 大規模な流路形成と閉塞

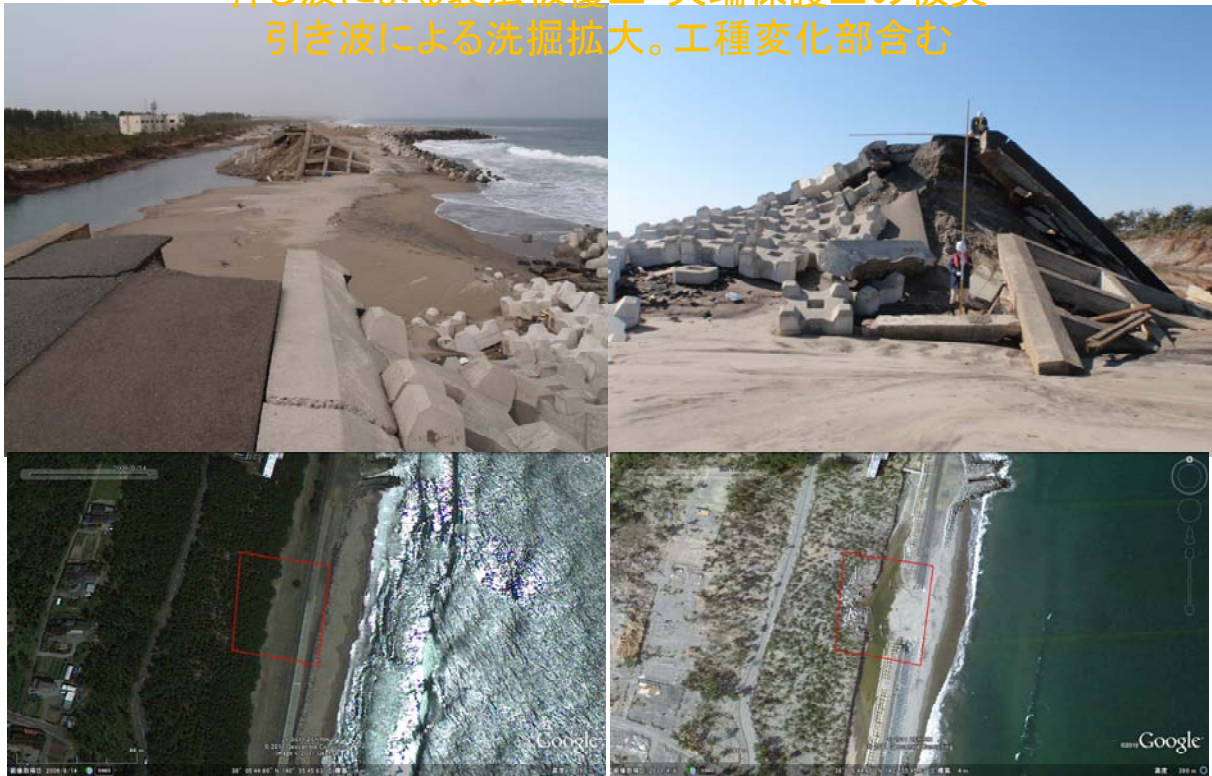
破堤・全壊事例(二ノ倉海岸)
 押し波による裏法被覆工・天端保護工の被災
 引き波による洗掘拡大。工種変化部含む

図-5.4.46 歯抜け状の破堤・全壊（二ノ倉海岸）

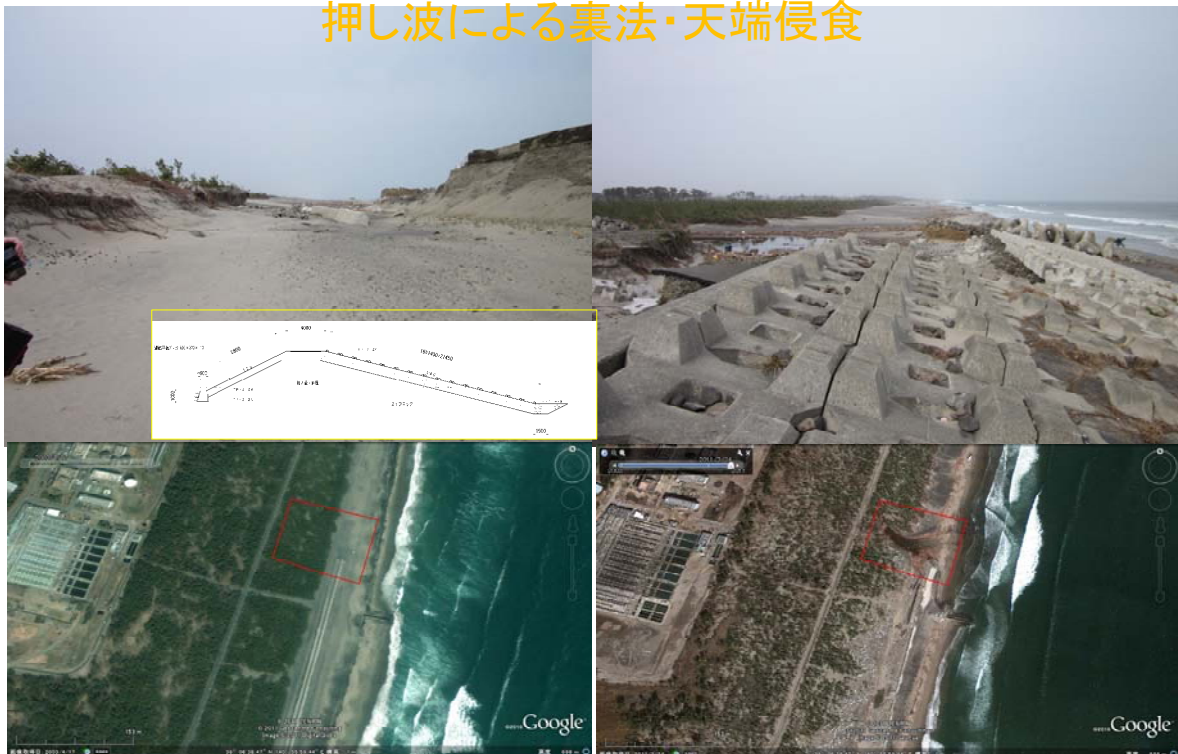
破堤・全壊事例(二ノ倉海岸)
 引き波の施工端への集中による大規模洗掘
 押し波による裏法・天端侵食

図-5.4.47 施工端での流路形成

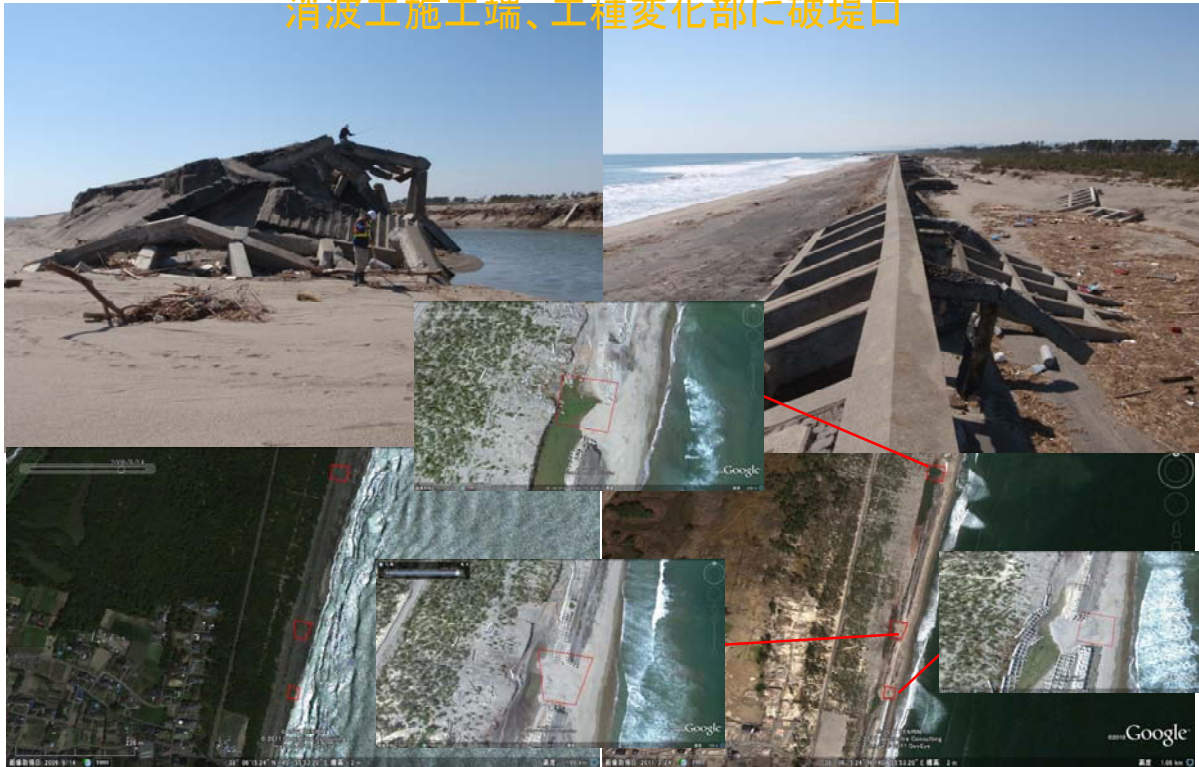
破堤・全壊事例(二ノ倉海岸)
 押し波による裏法・天端の侵食。引き波の集中による洗掘拡大。
 消波工施工端、工種変化部に破堤口

図-5.4.48 歯抜け状の破堤、消波工端部、工種変化部 (二ノ倉海岸)

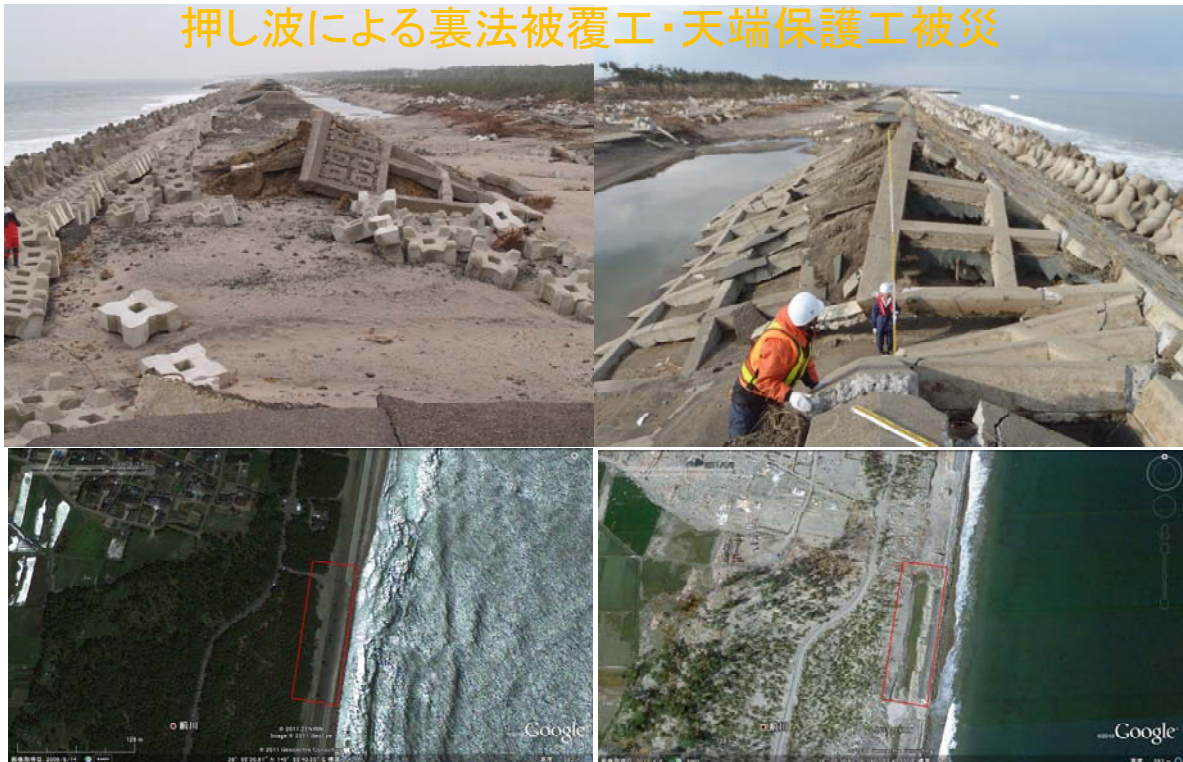
部分破壊事例(二ノ倉海岸)
 押し波による裏法尻洗掘。表法被覆工下部残存
 押し波による裏法被覆工・天端保護工被災

図-5.4.49 部分破壊法枠が残存 (二ノ倉海岸)

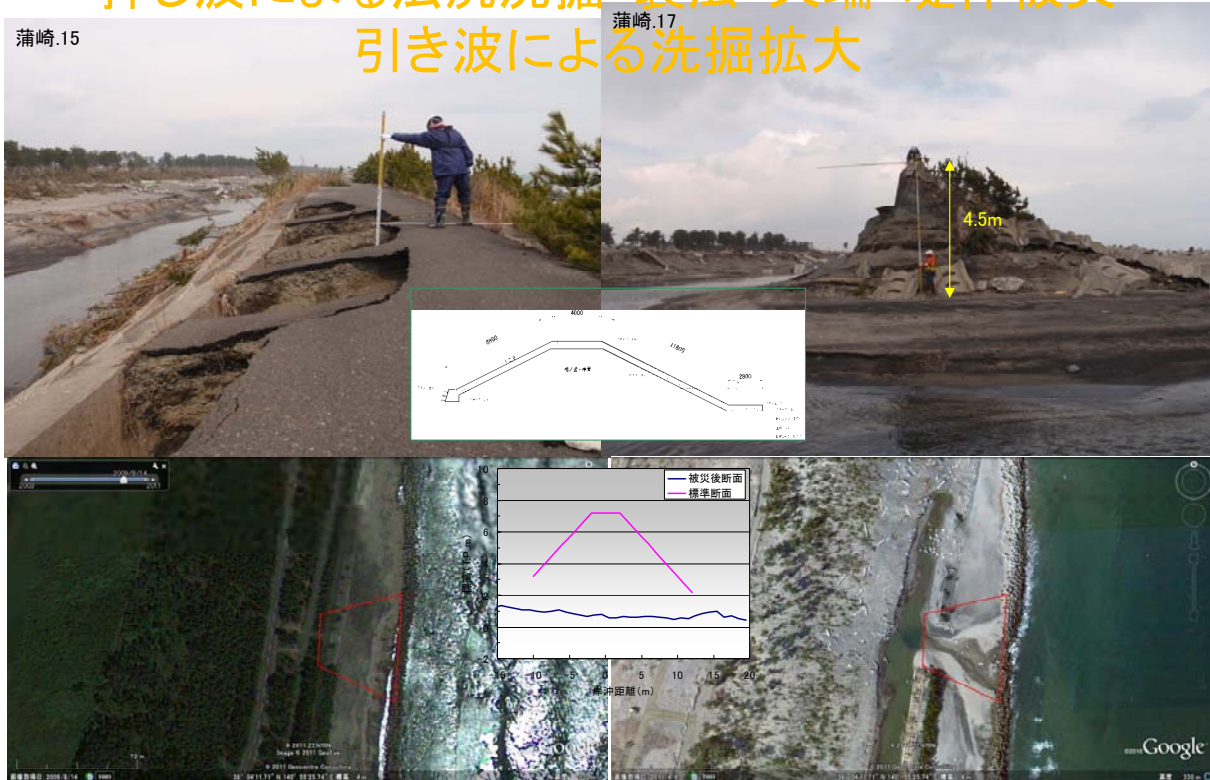
破堤・全壊事例(蒲崎海岸)
 押し波による法尻洗掘・裏法・天端・堤体被災
 引き波による洗掘拡大

図-5.4.50 歯抜け状破堤 (蒲崎海岸)

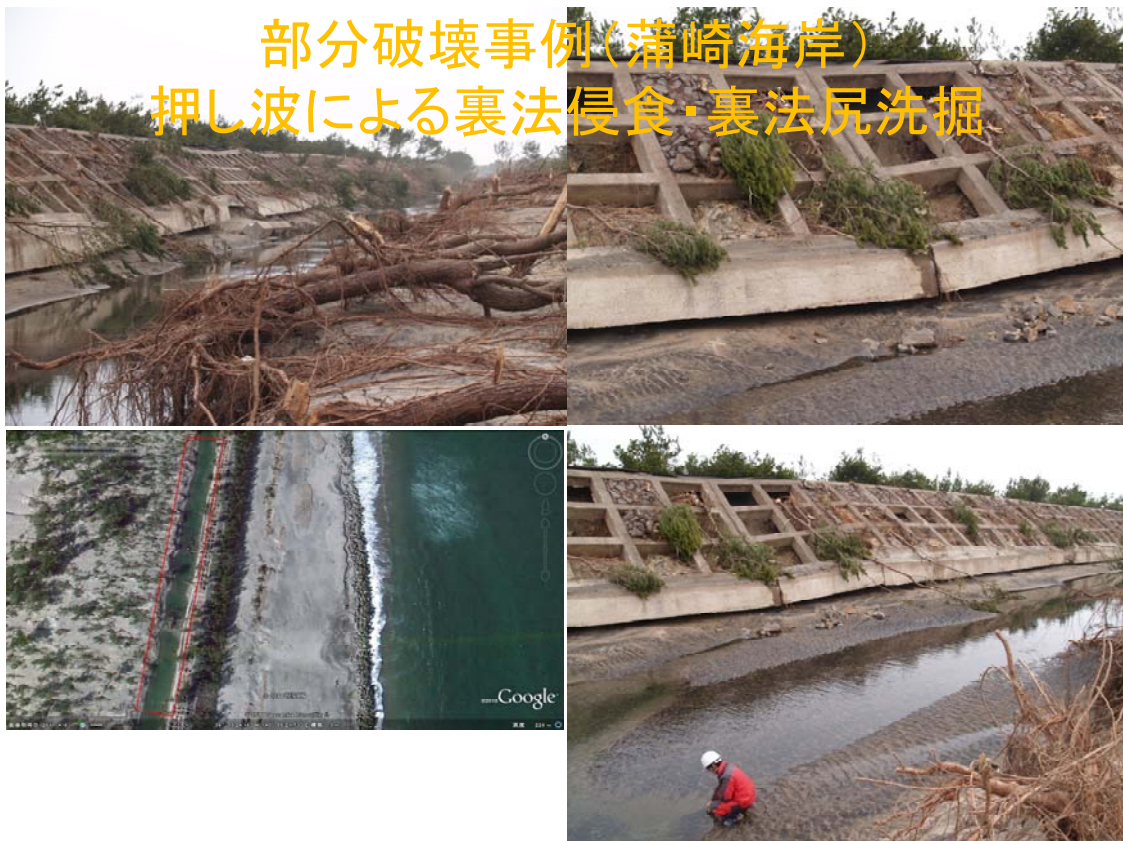
図-5.4.51 裏法尻洗掘・裏法被覆工沈下変形 (蒲崎海岸)

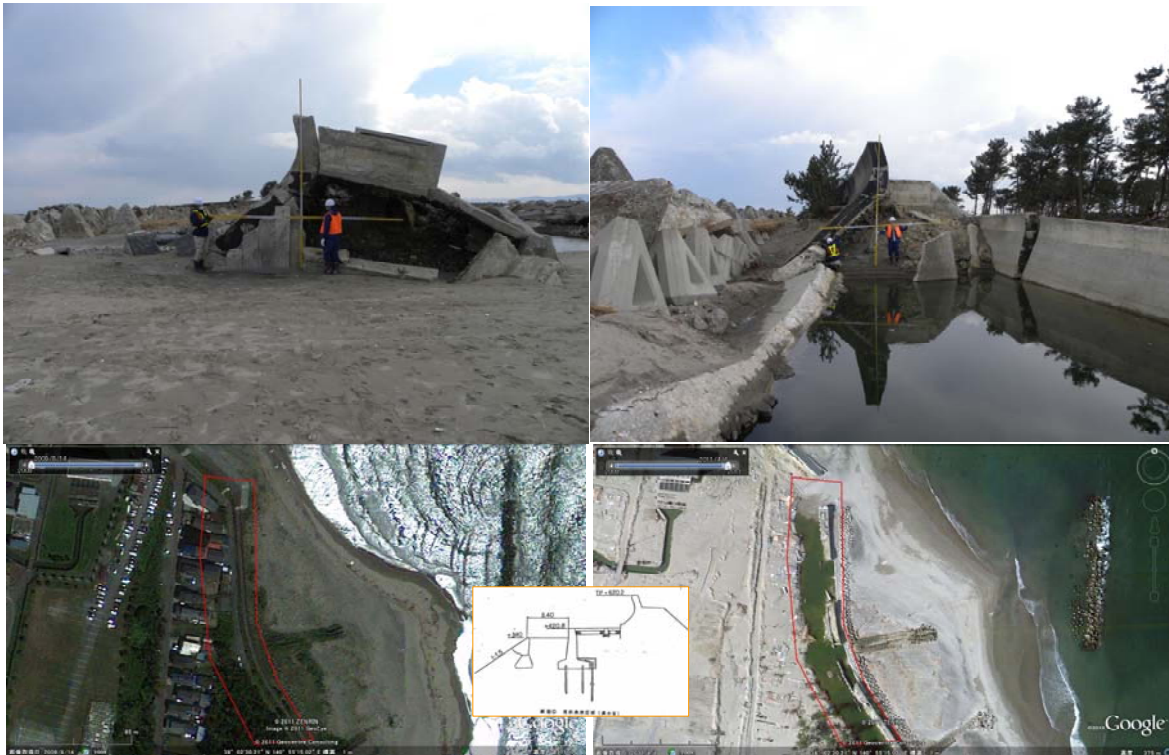
図-5.4.53、図-5.4.54は荒浜漁港海岸の被災状況である。河川堤防との境目で歯抜け状に破堤していたが、それ以外は表法被覆工の下部が残存している部分破壊であった。裏法尻に大きな洗掘溝が形成され、裏法被覆工・天端保護工・堤体土が削り取られ、表法被覆工が残存している状態である。図-5.4.55の吉田浜も同様の状況である。図-5.4.56～図-5.4.58は歯抜け状に破堤した箇所とそこに形成された引き波時の戻り流れの流路が、その後の波浪により形成されたバームで閉塞している事例である。図-5.4.59は高さを含めた断面形状が変化する地点で歯抜け状に破堤した事例である。図-5.4.60右側は山元海岸の破堤・全壊、海岸線後退が起こっている事例である。破堤箇所では、背後地が洗掘され、場所によっては消波ブロックが流れ込んでいる等被害が大きい。図の左側には破堤を免れた蒲崎海岸の典型的な区間を比較として示した。破堤・全壊及び海岸線後退が生じた区間と破堤を免れた区間では背後地の洗掘被害の幅・範囲やブロックがうちこまれる等被害の程度に差があることがわかる。

破堤・全壊事例(荒浜漁港海岸)
押し波による天端保護工・裏法被覆工被災→破堤

図-5.4.53 河川堤防との境界で歯抜け破堤（荒浜漁港海岸）

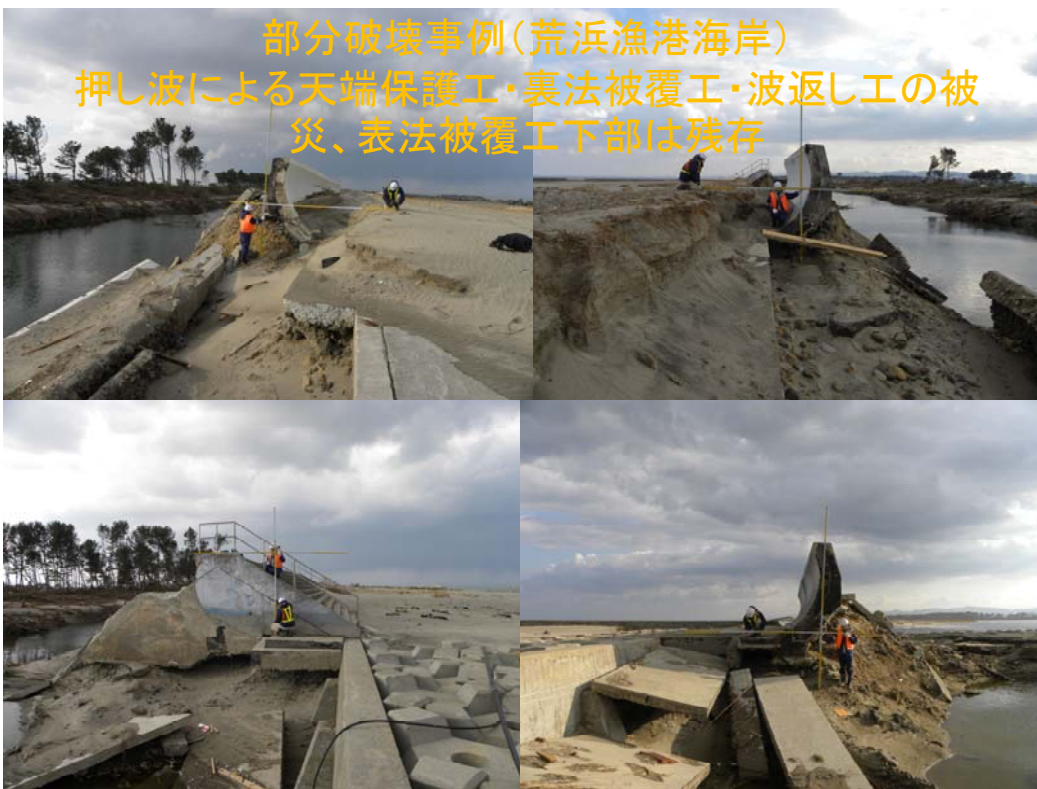
図-5.4.54 表法被覆工下部残存（荒浜漁港海岸）

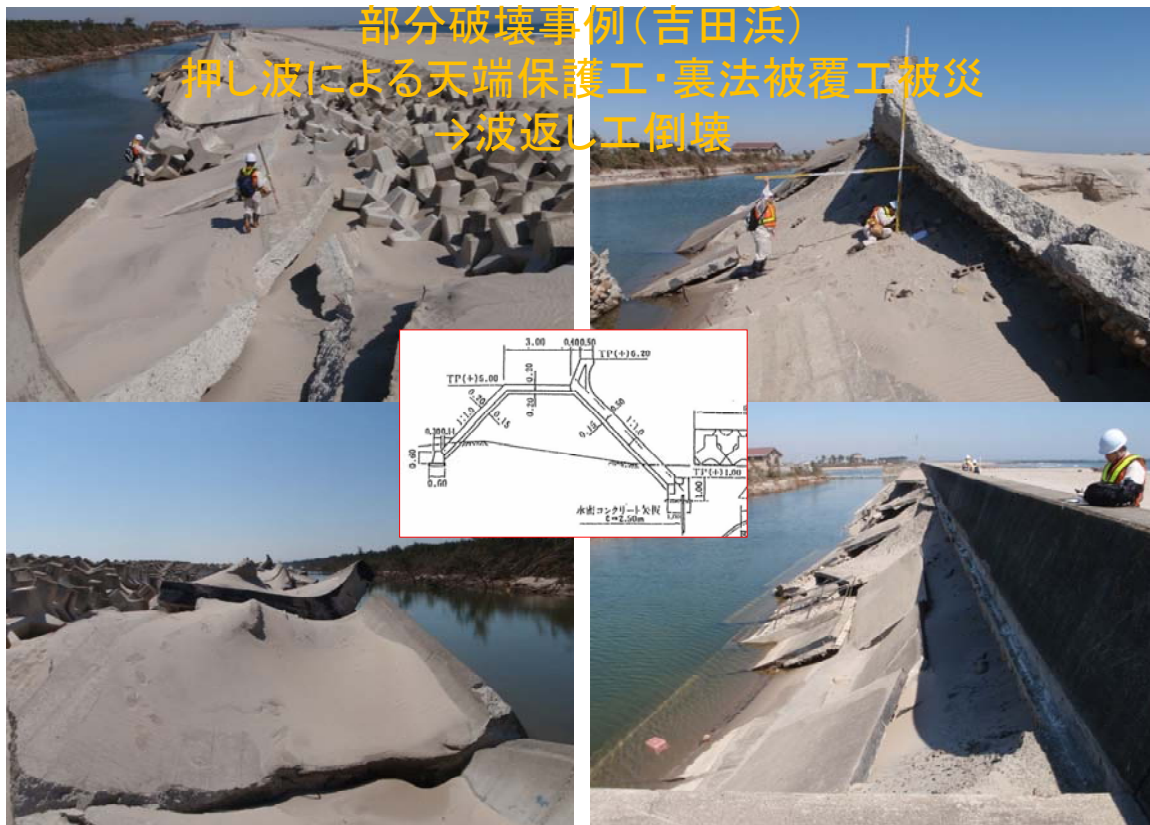
図-5.4.55 裏法被災・表法被覆工倒壊（吉田浜）

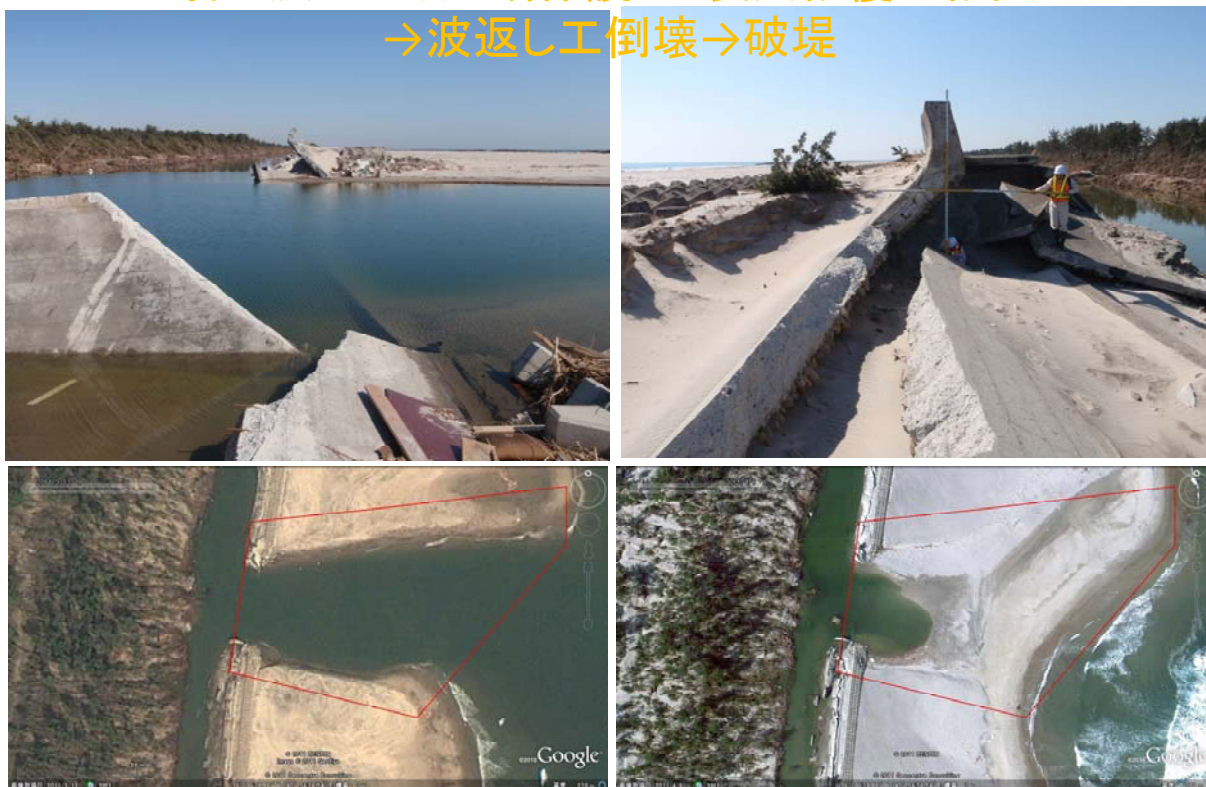
破堤・全壊事例(吉田浜)
押し波による天端保護工・裏法被覆工被災
→波返し工倒壊→破堤

図-5.4.56 歯抜け破堤とその後のバーム形成による閉塞（吉田浜）

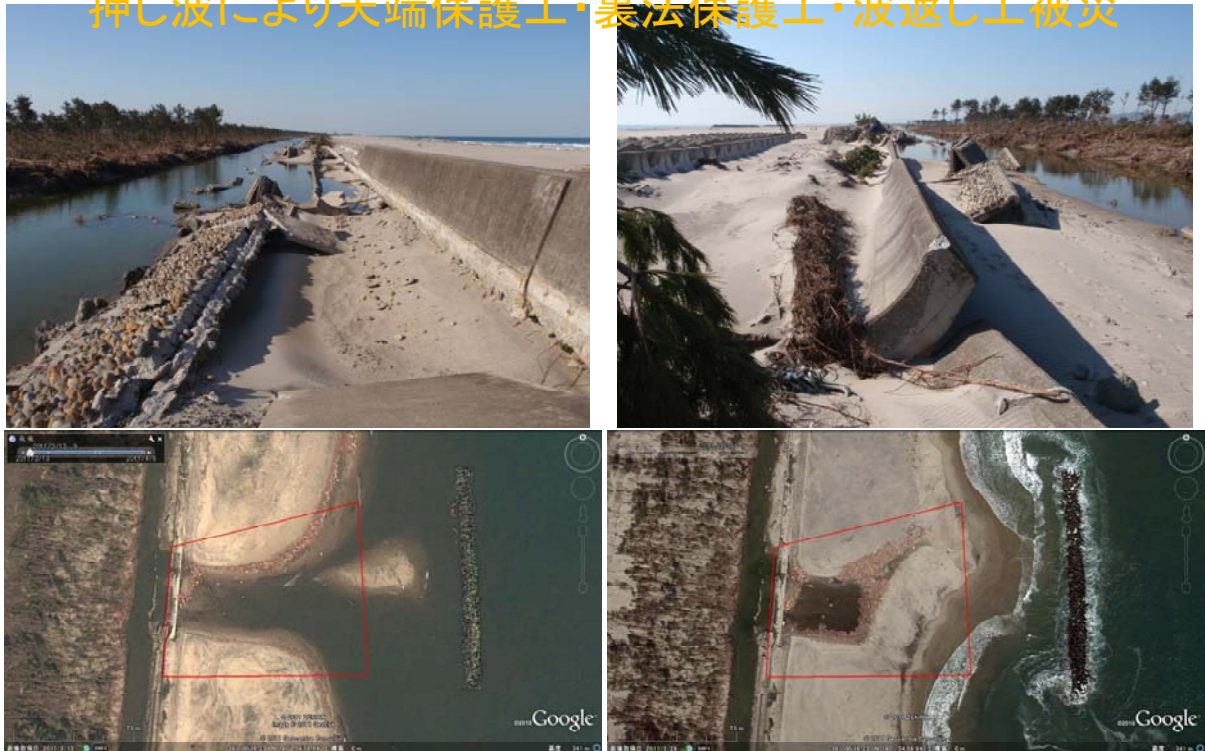
部分破壊事例(吉田浜)
 破堤しないが、引き波流路形成
 押し波により天端保護工・裏法保護工・波返し工被災

図-5.4.57 歯抜け破堤とその後のバーム形成による閉塞（吉田浜）

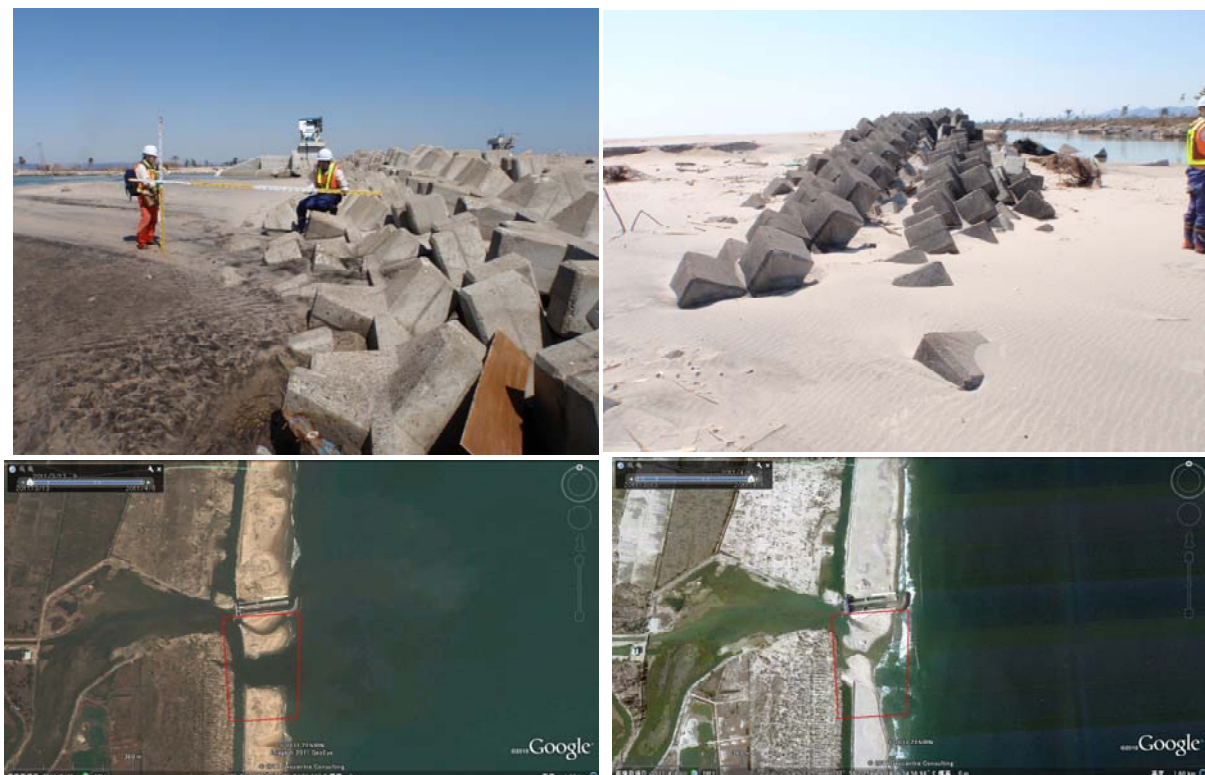
牛橋水門脇破堤全壊事例

図-5.4.58 流路形成とその後のバームによる閉塞（牛橋水門脇）

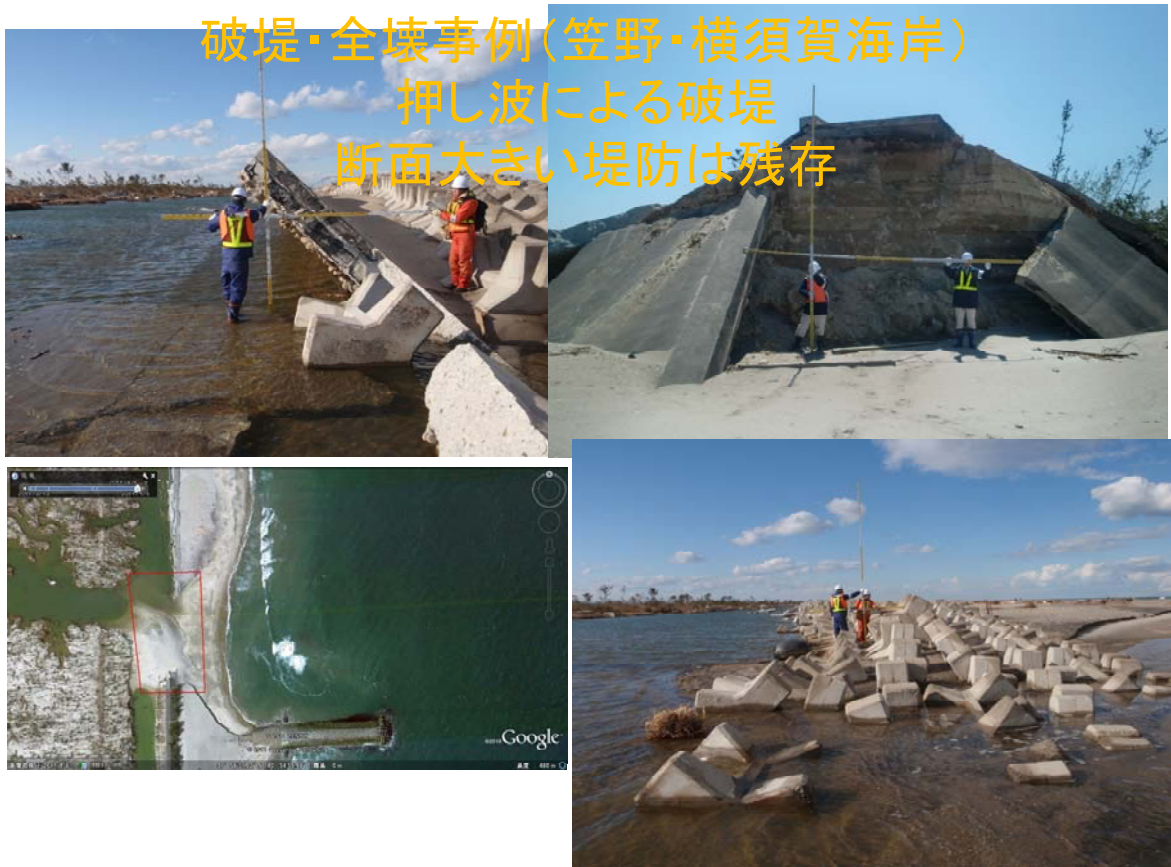
図-5.4.59 断面変化部分での破堤・全壊（笠野・横須賀海岸）

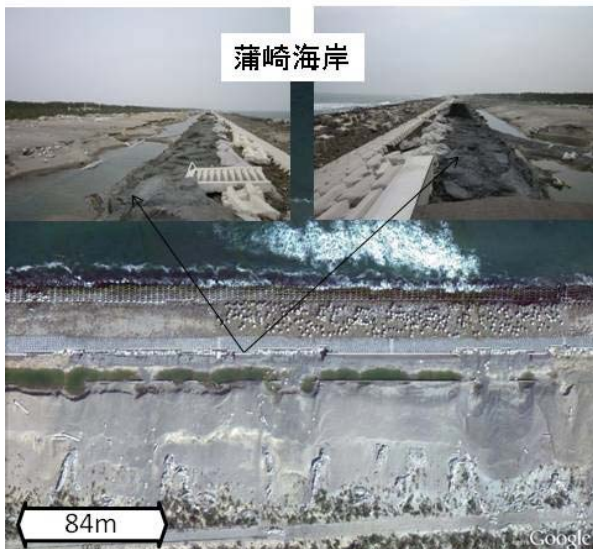
破堤を免れた堤防区間

破堤を免れた堤防は地面の侵食・海岸線の後退、ブロックのうちこみを防ぐ

裏法尻の洗掘・裏法天端被覆工の侵食による地形変化の影響があるが、残存した堤防により海岸線の後退には至らない

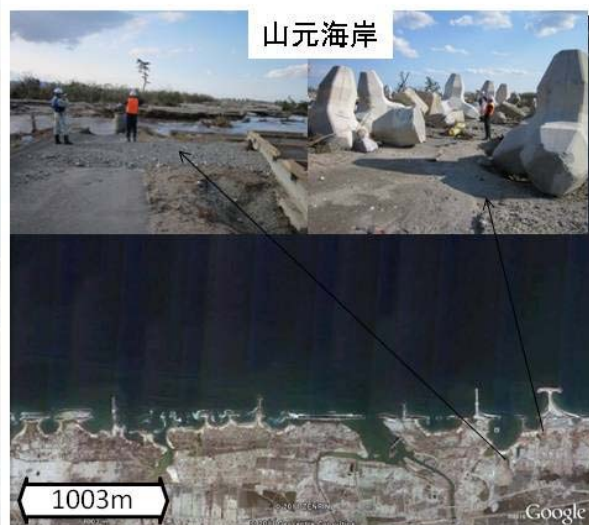
破堤した区間

破堤箇所からの戻り流れ等による地面の侵食・海岸線の後退、消波ブロックのうちこみ等背後地で甚大な被害

図-5.4.60 破堤箇所と破堤を免れた箇所の背後地被害の違い

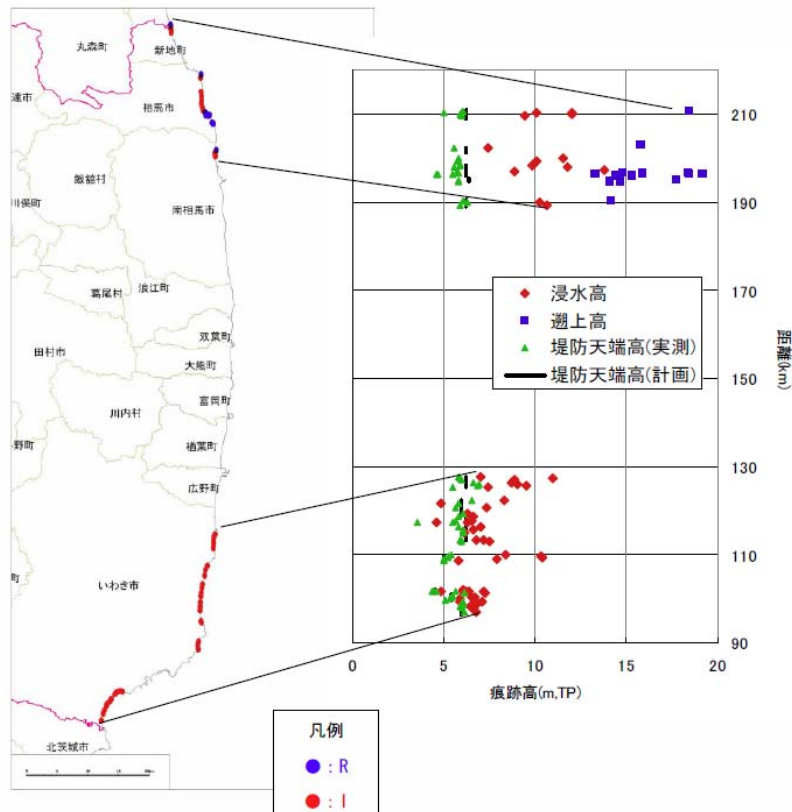
図-5.4.61 痕跡標高と堤防護岸の天端高

図-5.4.61は福島県内の実測した痕跡標高と堤防・護岸の天端高を比較したものである。北部と南部で傾向が異なることがわかる。北部は痕跡浸水高が堤防・護岸の天端高より大きく、越流水深が4m以上あったことがわかる。一方南部は痕跡浸水高が堤防・護岸の天端高と同程度から2mまでに大部分があり、大きいところで4mになっている。全般的には北部の海岸堤防の被災状況は仙台平野に似ており、深刻な被害として破堤・全壊と海岸線後退が生じている。

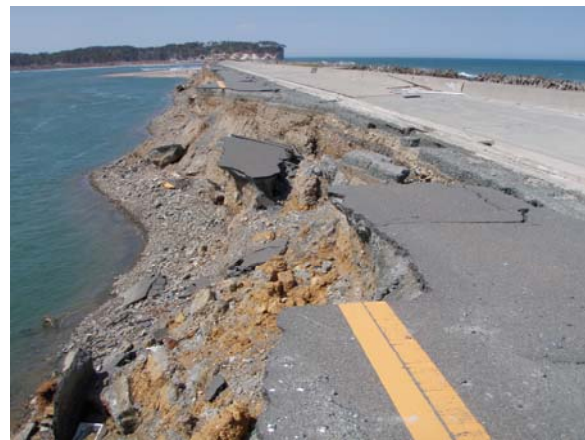
北部の津波前後の空中写真を写真-5.4.85と写真-5.4.86に示す。北部では写真-5.4.87に示す延長の長い破堤・全壊箇所があり松川浦と海が一体となっている。それ以外の箇所では破堤・全壊は見られない。北部では写真-5.4.88、写真-5.4.89に示すように、堤防背後に天端高が同じ盛土道路があり堤防と一体となっている。この盛土道路が削り代になって破堤を免れていたと考えられる。この道路は写真-5.4.90に示すとおり、途中から盛土ではなくなり堤防から離れる。その区間では写真-5.4.91～写真-5.4.93に示すような歯抜け破堤が多く見られる。破堤していない箇所も写真-5.4.94のように裏法・天端が大きく削られ被覆工の法枠だけが残って折損している。写真-5.4.95、写真-5.4.96に示す通り南部も中部と同様歯抜け破堤が発生している。さらに南になると写真-5.4.97～写真-5.4.100のような直立堤を改良した緩傾斜堤となっており、裏法や天端が被災している。

写真-5.4.88 背後にあった盛土道路が削り代となって破堤免れている（大浜地先海岸）

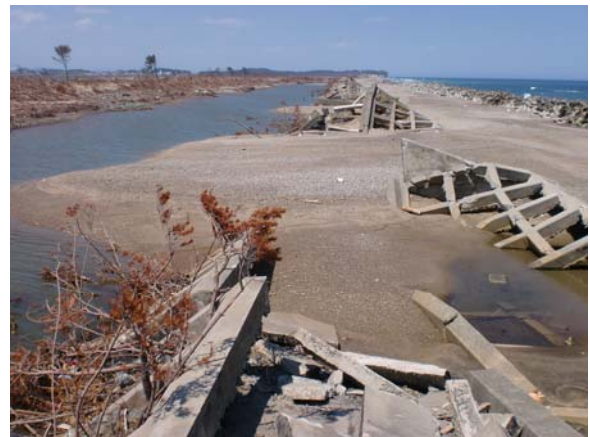
写真-5.4.93 歯抜け状の破堤

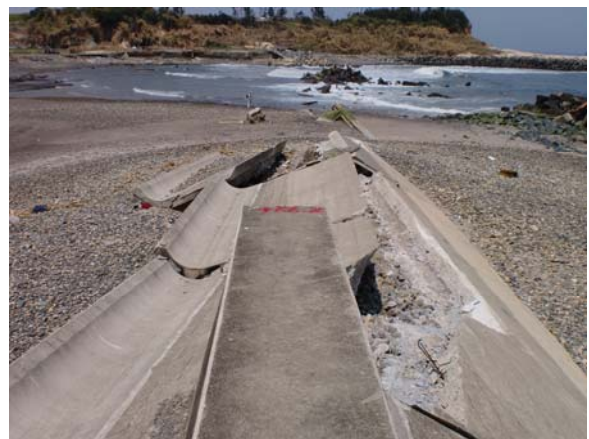
写真-5.4.103～写真-5.4.106に示すとおり、堤防が破堤・全壊し、海岸線の大幅な後退が発生した。

写真-5.4.106 破堤・全壊状況

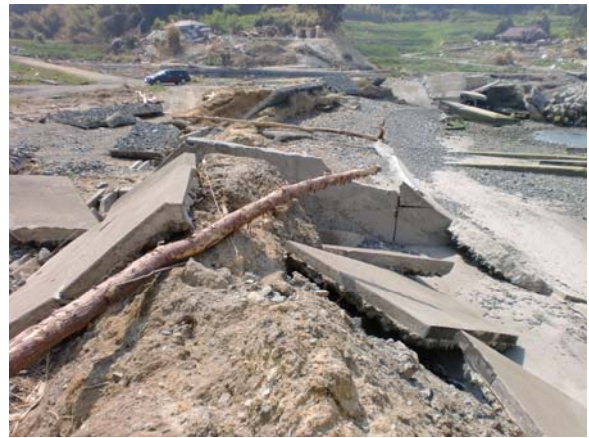
写真-5.4.107、写真-5.4.108に示すとおり、堤防の破堤・全壊が発生した。海岸線の大幅な後退は生じていない。

写真-5.4.108 堤防の全壊・破堤状況

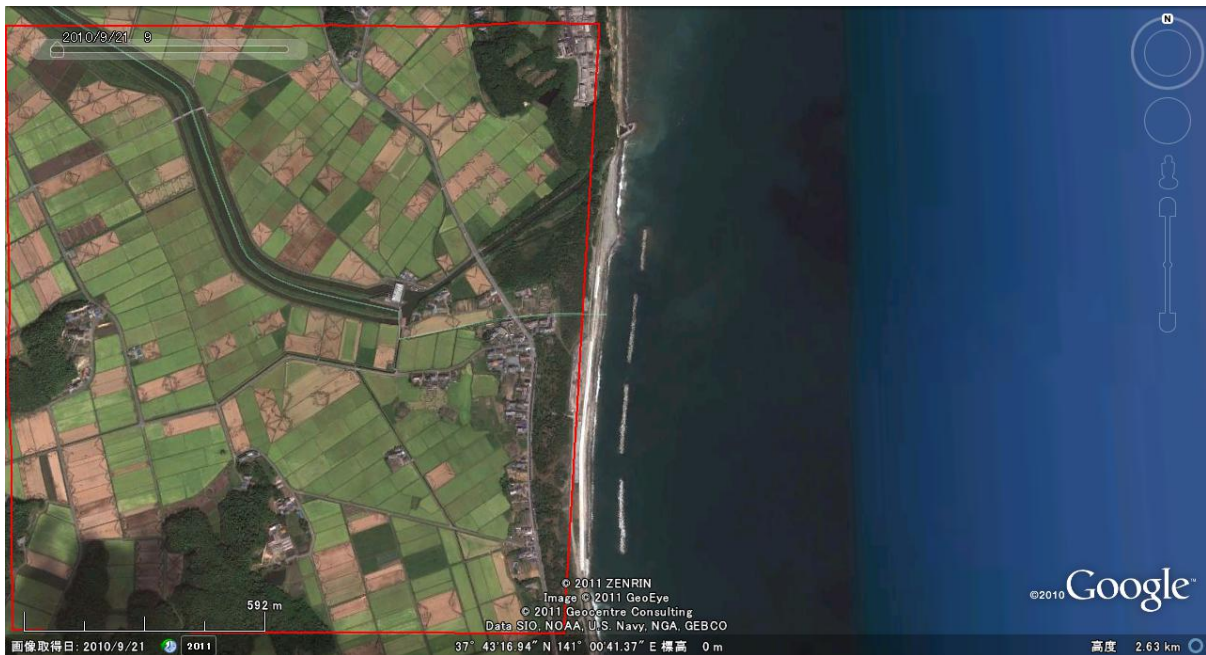
写真-5.4.109 北海老地区海岸津波前

写真-5.4.109、写真-5.4.110に示すとおり、空中写真を見るかぎり破堤は見られないが、堤防背後が湖になった。

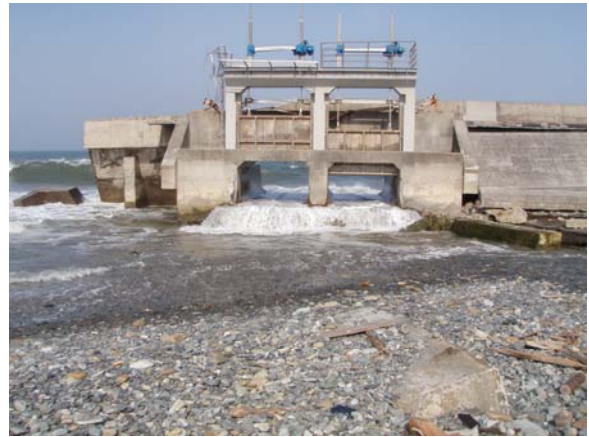
写真-5. 4. 111～写真-5. 4. 116に示すとおり北側では破堤・全壊と海岸線後退が発生している。写真-5. 4. 114に示すとおり破堤は水門脇で発生している。写真-5. 4. 118に示すとおり背後の洗掘溝には破堤箇所につき波時の流れが集中した形跡が見られる。写真-5. 4. 117～写真-5. 4. 120のとおり、破堤していない箇所でも堤防背後に幅の広い洗掘溝が見られ、裏法被覆工・天端保護工の流失が起こっている。南側では写真-5. 4. 112、写真-5. 4. 121に示すように、南側は歯抜け状の破堤が2箇所が発生している。

写真-5.4.114 破堤箇所。水門に隣接。

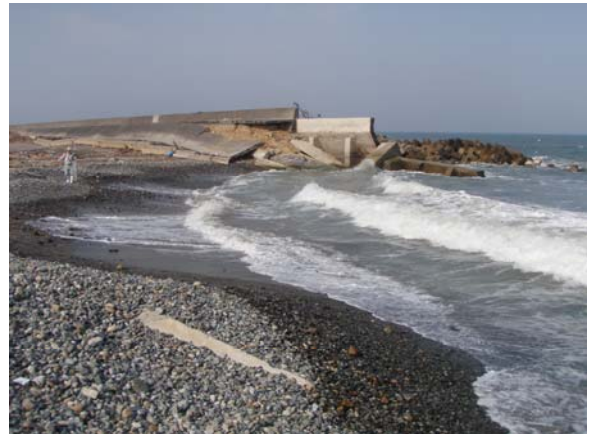
写真-5.4.116 破堤・全壊箇所

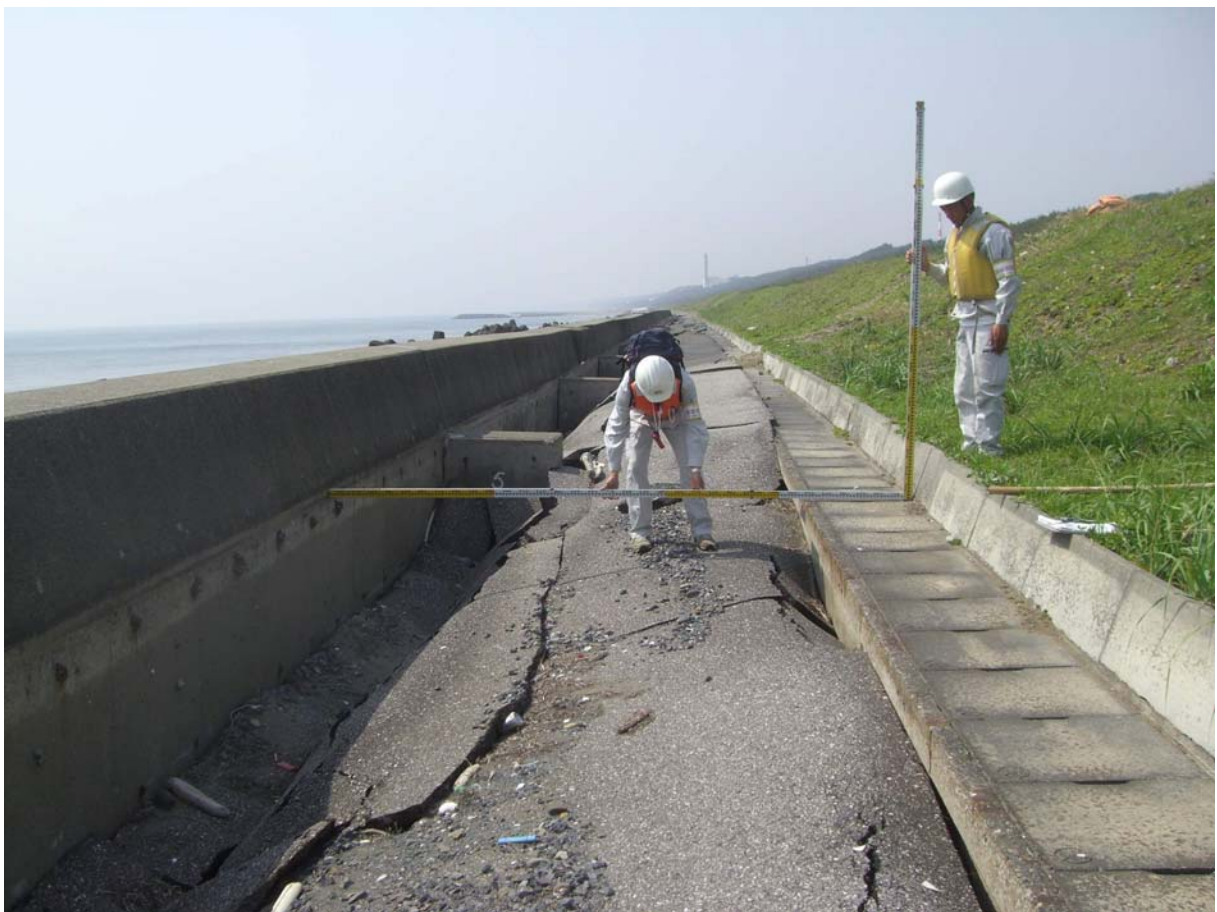
写真-5.4.122 天端陥没（大貫海岸）

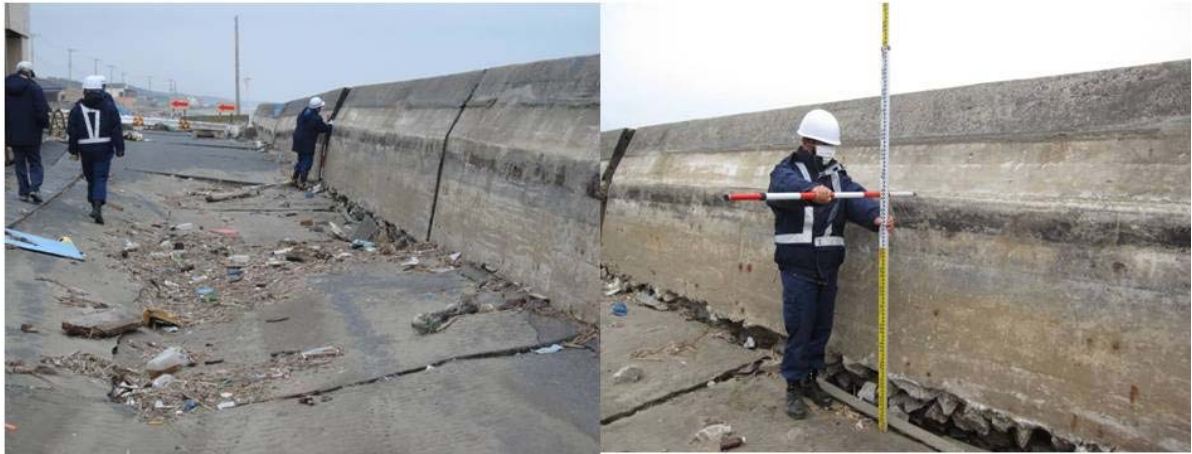
部分破壊事例(鉾田海岸(旧大洋海岸))

写真-5. 4. 123 天端陥没 (鉾田海岸)

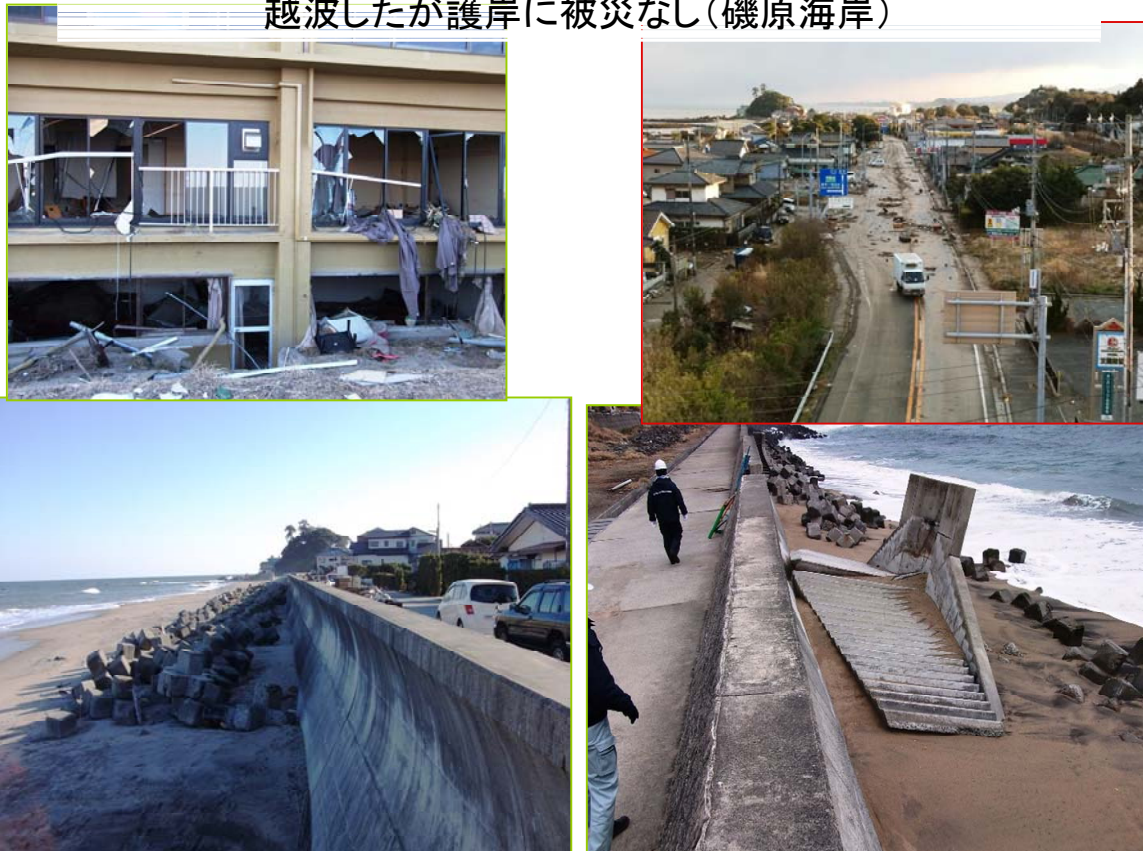
越波したが護岸に被災なし(磯原海岸)

写真-5. 4. 124 被災軽微な護岸背後の被害

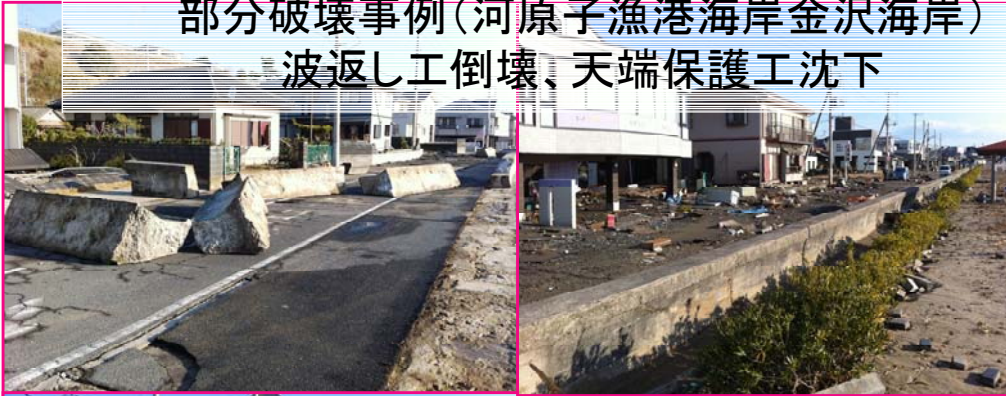
数は少ないが、波返し工の倒壊が見られた（写真-5.4.125）。比較的軽微な被災としては、裏法被覆工の流失（写真-5.4.126）、波返し工背後の天端保護工のずれ（写真-5.4.127）、波返し工裏で被覆工がない天端の洗掘（写真-5.4.128）が見られた。また、天端保護工の沈下、ひび割れ、護岸のずれ、護岸背後のすべり等地震動の影響による被災も見られる（写真-5.4.129～写真-5.4.131）。

部分破壊事例(河原子漁港海岸金沢海岸)
波返し工倒壊、天端保護工沈下

写真-5. 4. 125 波返し工倒壊 (金沢海岸)
