5. 津波と海岸施設

5.2 津波及び海岸施設の被害

5.4 地域別の海岸堤防被災パターン

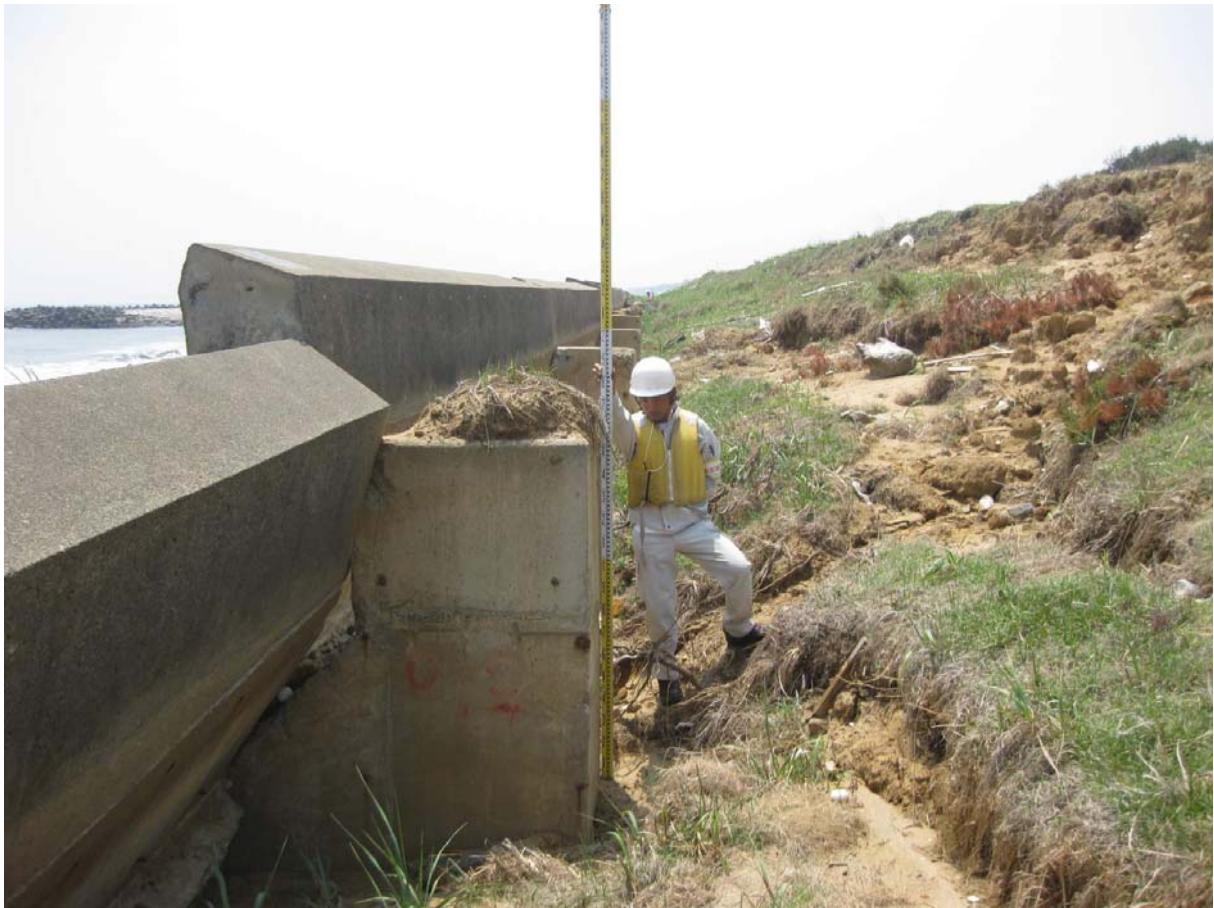
数は少ないが、波返し工の倒壊が見られた（写真-5.4.125）。比較的軽微な被災としては、裏法被覆工の流失（写真-5.4.126）、波返し工背後の天端保護工のずれ（写真-5.4.127）、波返し工裏で被覆工がない天端の洗掘（写真-5.4.128）が見られた。また、天端保護工の沈下、ひび割れ、護岸のずれ、護岸背後のすべり等地震動の影響による被災も見られる（写真-5.4.129～写真-5.4.131）。

写真-5. 4. 131 護岸裏のすべり（成田海岸）
