9. 道路橋

9.1 概要

東北地方太平洋沖地震による道路橋の被害状況等を調査し、橋の耐震診断や復旧方法等について道路管理者に対して技術的助言を提供すること、あるいは、これまでに実施してきた耐震対策や技術基準等の検証のための情報を収集することを目的として、地震発生直後から、岩手県、宮城県、福島県、栃木県、茨城県、千葉県、神奈川県、神奈川県の国道、県道及び市道にかかる橋梁等の調査を行った（写真-9.1）。初動時における調査は主として道路管理者からの要請によるものが多いため、本報告書の執筆時点までにおいても網羅的な調査が行えているわけではないが、独自による調査も含め、2011年6月3日までに調査した橋の数は160橋であり、のべ158人が調査にあたった。調査対象橋梁の位置を図-9.1に、諸元や被害状況の概要を表-9.1にまとめて示す。

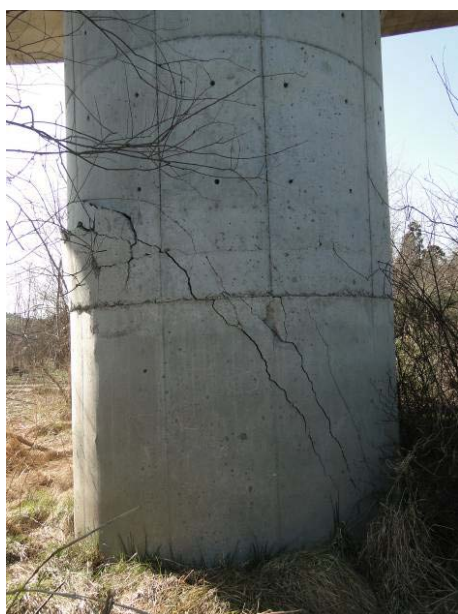
橋脚高さが相対的に低い高水敷の橋脚（P 5～P 8）は、段落し部においてせん断ひび割れ、かぶりコンクリートの剥離、鉄筋のはらみ出しなどの大きな損傷が生じていた（写真-9.3～写真-9.8）。いずれの橋脚においても、かぶりコンクリートの剥離等の著しい損傷は、橋軸方向の A 2 橋台側の面に生じていた。一方、低水域の橋脚は、遠望目視した範囲ではいずれも損傷は確認されなかった（写真-9.9）。

写真-9.3 P8橋脚段落し部の損傷状況
(側面)

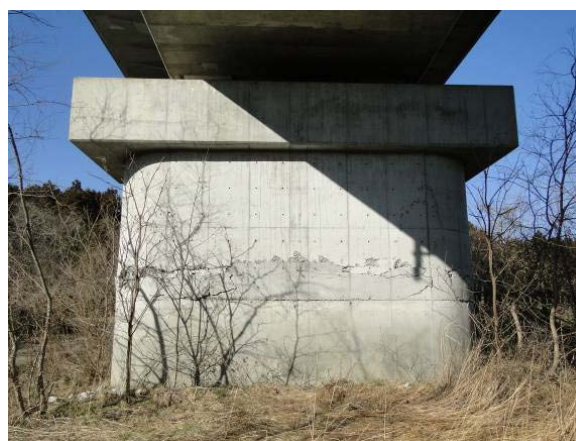
写真-9.4 P8橋脚段落し部の損傷状況
(A1側)

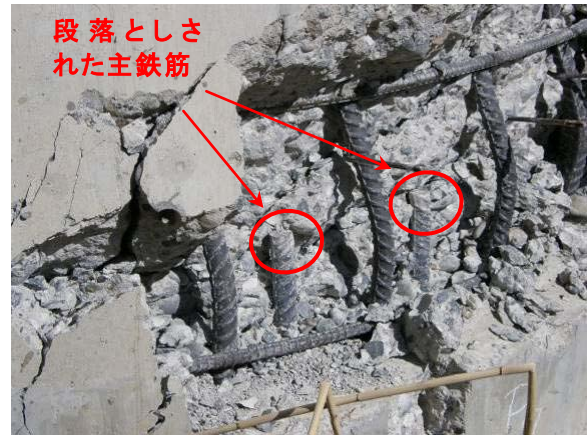
写真-9.6 P 7 橋脚段落し部の損傷状況
(A 2 側)

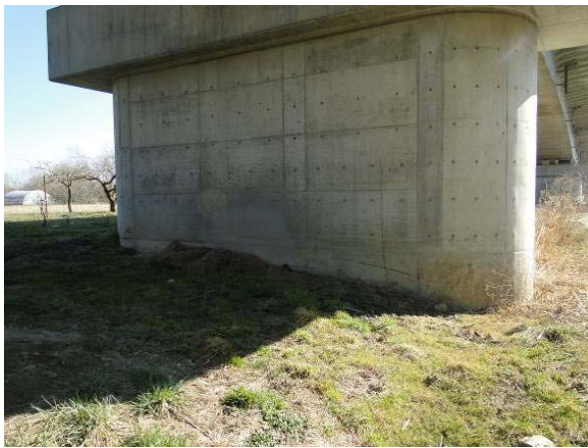
写真-9.7 P 7 橋脚段落し部の損傷状況
(A 1 側)

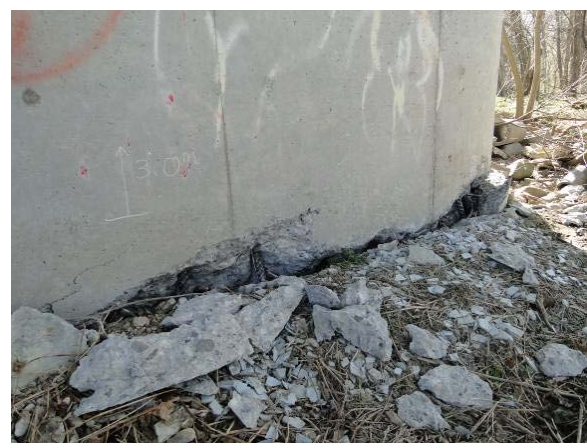
写真-9.8 P 5 橋脚段落し部の損傷状況
(A 2 側)

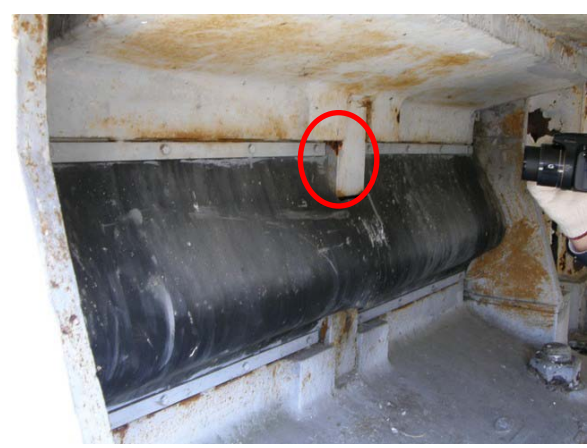
P 5 橋脚上の支承部では、ローラーのずれや塗膜剥がれが見られ、橋軸方向の作用や変位が伺えた（写真-9.10）。一方、鋼製ストッパーには、取付部モルタルの剥落や塗膜剥がれが生じており、地震による力が作用し、設計の考え方の通りストッパーが機能したことが伺える（写真-9.11～写真-9.12）。

写真-9.10 P 5 橋脚上の支承：ローラーの
ずれ、上沓側の爪の塗膜剥がれが確認

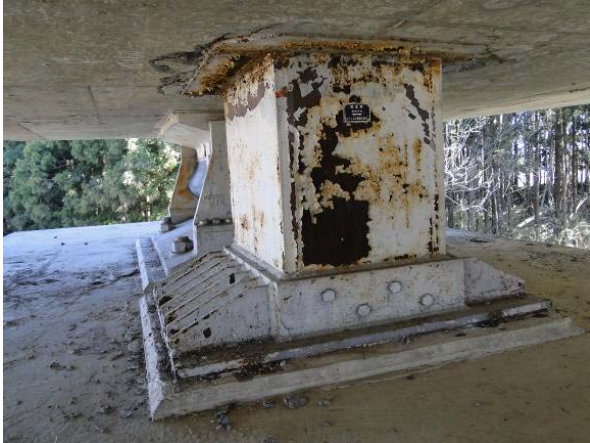
写真-9.11 P 5 橋脚上のストッパー（両方向固定）取付部のモルタル剥落

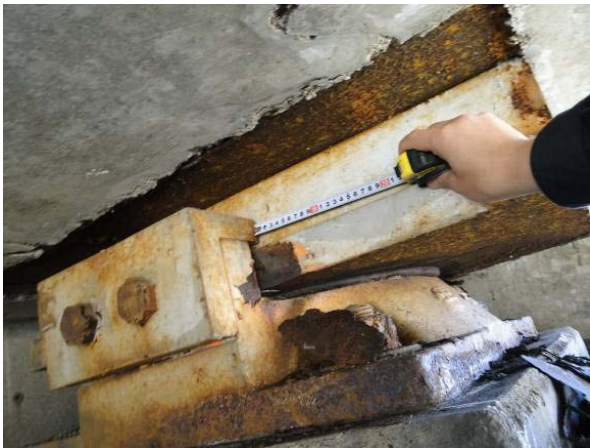
写真-9.13 A 2 橋台支承の水平移動の擦過痕（約5cm）

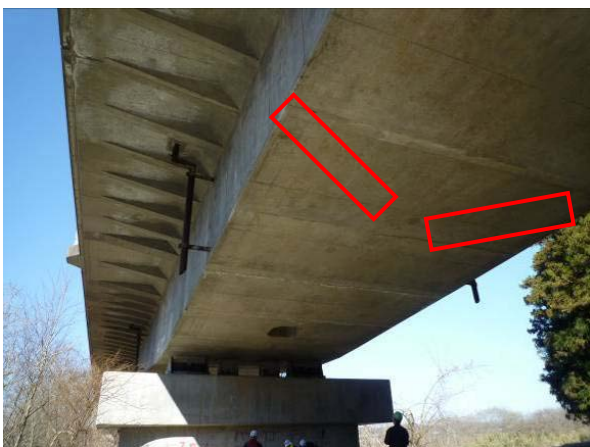
連続箱桁の複数の径間において、径間の約1/4地点のブロック間の接合部両側に下面から側面にのびる斜めひび割れ(ひび割れの一部欠け落ち)が生じていた(写真-9.15、写真-9.16)。当該部は常時は圧縮力のみが作用し、また、ブロック間の下側には橋軸方向に貫通する鋼材がないため、引張力の作用に対してひび割れ等が生じやすい構造となっている。

写真-9.15 箱桁の斜めひび割れ（底面）

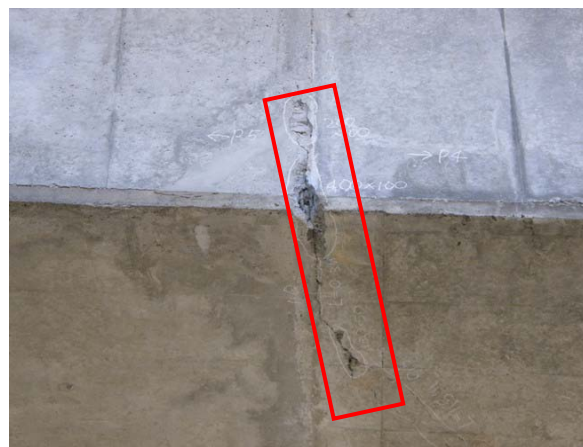
写真-9.16 箱桁の斜めひび割れ、欠け落ち

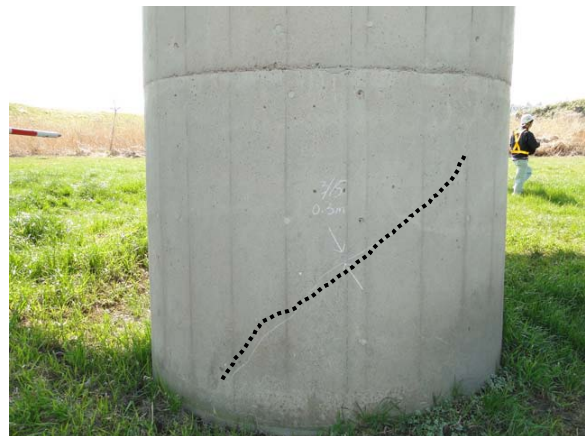
P 1 橋脚は、固定支承を有する橋脚であり、橋脚の高さは 8.25m である。基部から 1.5m 程度の高さが地盤面位置に相当すると考えられる。写真-9.18 に示すように地盤面から 1.5m 付近と 4m 付近において、曲げ水平ひび割れが確認された。橋脚の側面には、斜めひび割れが確認された。遠方から観察する限りでは、支承には損傷は確認されなかった。

写真-9.18 P1 橋脚のひび割れの状況

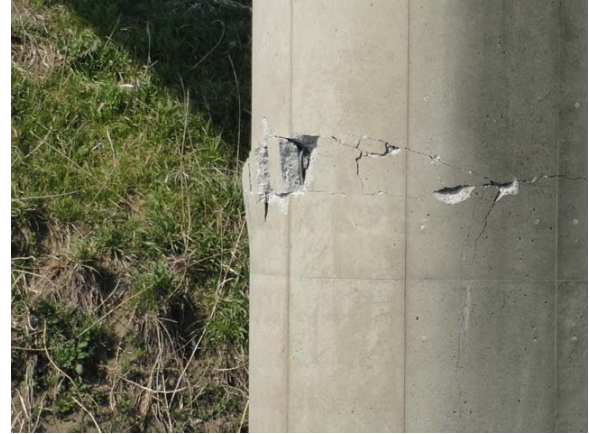
P 3 橋脚は、河川内に位置するかけ違い部の橋脚であり、橋脚高さは 16m である。両桁とも、可動支承により支持している。高欄の擦過痕により、桁間において橋軸方向に 5cm 程度の相対変位量があったことが推測される。橋脚及び支承部ともに近接できなかったが、橋脚の中間高さの位置には写真-9.19 に示すように橋軸直角方向の面に曲げ変形によるものと推測されるかぶりコンクリートの剥落及び軸方向鉄筋のはらみ出しが確認された。また、支承部にはローラーカバーの変形が確認された。

写真-9.19 P 3 橋脚

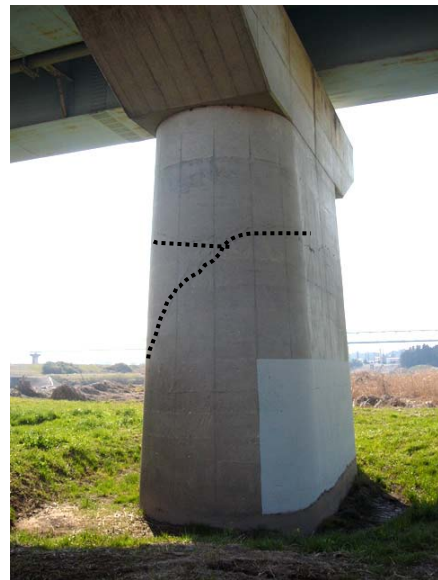
P 4 橋脚は固定支承を有する橋脚であり、橋脚の高さは 16m である。基部から 7m 程度の高さが地盤面位置に相当すると考えられる。本橋の橋脚の中で損傷程度が最も大きかった橋脚である。写真-9.20 に示すように橋軸直角方向の面には地盤面から 4m 付近から曲げひび割れから進展した斜めひび割れが確認された。ただし、鉄筋の露出を伴うようなコンクリートの剥落は確認されなかった。遠方から観察する限りでは、支承には損傷は確認されなかった。

写真-9.20 P 4 橋脚のひび割れの状況

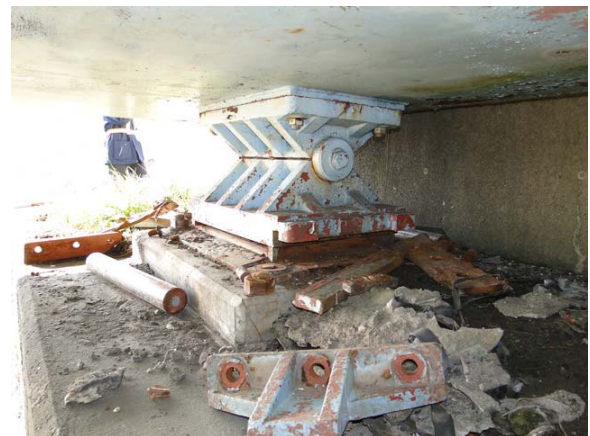
A 2 橋台では、写真-9.21 に示す伸縮装置の損傷状況から、橋軸方向及び橋軸直角方向にともに 7cm 程度移動し、かつ桁が 5cm 程度沈下したことが確認された。可動支承部は写真-9.22 に示すようにローラーが抜け出しており、このために桁が 5cm 程度沈下したものと考えられる。

写真-9.22 A 2 橋台の可動支承の損傷

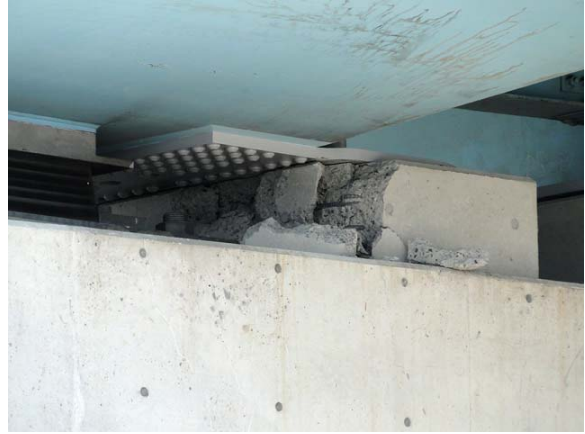
上り線のP5橋脚は、4つの変位制限構造及び2つの支承部の両サイドのサイドブロックに損傷が生じていた（写真-9.41、42）。また、支承部周辺の鋼げたに塗膜のはがれが確認された（写真-9.43）。

写真-9.41 上り線のP5橋脚の変位制限構造の損傷状況

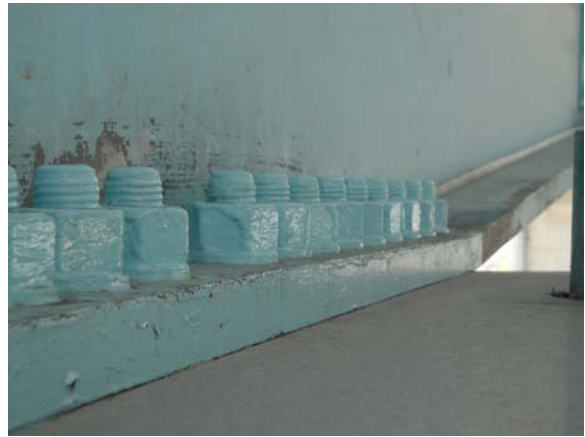
写真-9.43 支承取付部付近の鋼げたの塗膜のはがれ

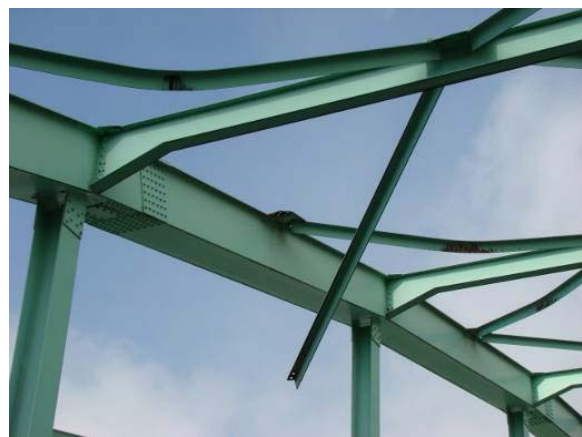
P 1～P 2間の鋼ランガーアーチ部（リベット橋、下路式）において上横構に座屈変形が生じ、うち2箇所でガセット部の破断が確認された（写真-9.45、写真-9.46）。

写真-9.46 上横構座屈及びガセット部破断

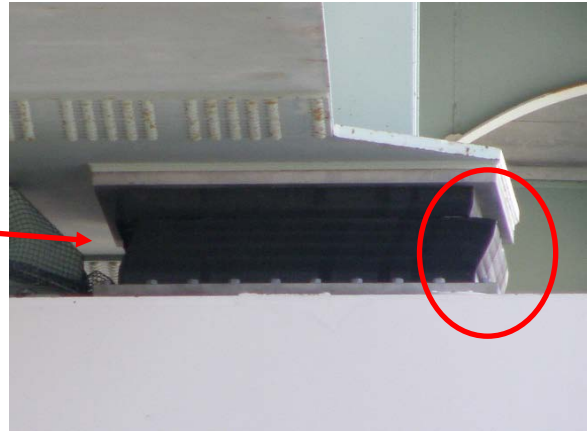
ゴム支承については、橋軸直角方向への変位により、4 径間連続桁（P 5 2～P 5 6）の P 5 2 側の全ゴム支承（8 基）が破断した。また、2 径間連続桁（P 5 6～P 5 8）の P 5 6 側の全ゴム支承（8 基）が破断した。これにより、路面で水平方向 50cm、高さ方向 40cm 程度のずれ及び段差が発生した。P 5 4、P 5 8 上のゴム支承（各 1 基）についても、橋軸直角方向への変位により破断した（図-9.10、写真-9.67）。

写真-9.67 P 5 4 橋脚 S 1 支承（山側）が破断し、橋軸直角方向にズレ

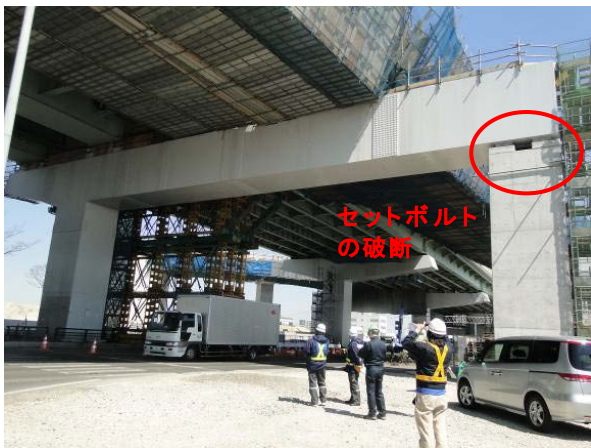
P 5 6 橋脚では、橋脚はりを受ける R C 柱上のゴム支承セットボルトが破断している（写真-9.68、写真-9.69）。

写真-9.68 P 5 6 橋脚：鋼横梁を支持する柱上のゴム支承セットボルトが破断

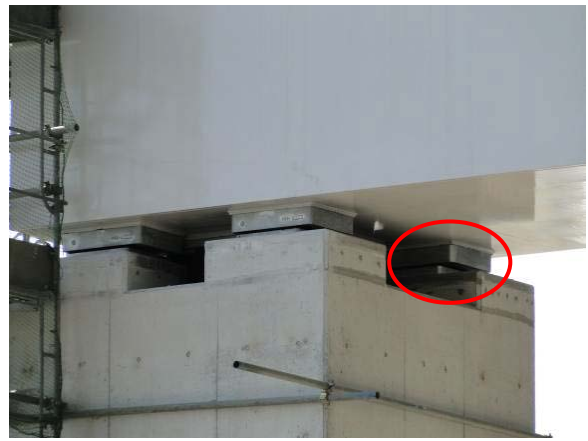
写真-9.69 写真-9.68のトラックの位置付近から見たP 5 6 橋脚のRC柱頭部

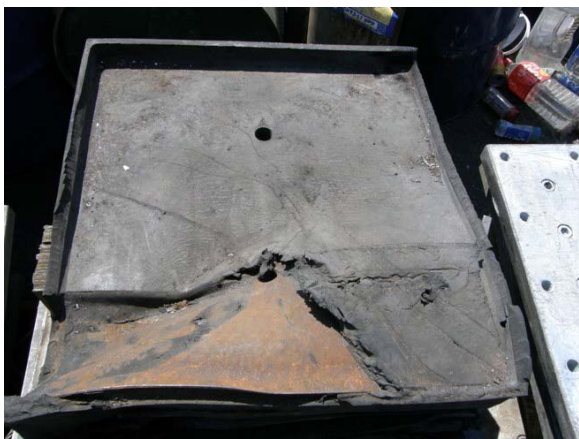
写真-9.70、写真-9.71 より、ゴム支承は主として内部鋼板との接合部で破断したもの、セットボルトが破断したもの、ゴム本体部で破断したものなど、様々な破断形態となっている。破断面の状況から、一方向（橋軸直角方向と想定される）の作用が卓越しているようにみられ、また、正負交互に地震力を受けた履歴が確認される。また、写真-9.72 より、支承にはせん断キーや凹部が塑性変形するほどの力が、一方向に作用したことが分かる。

写真-9.70 ゴム支承の破断状況（主として内部鋼板との接合部で破断）

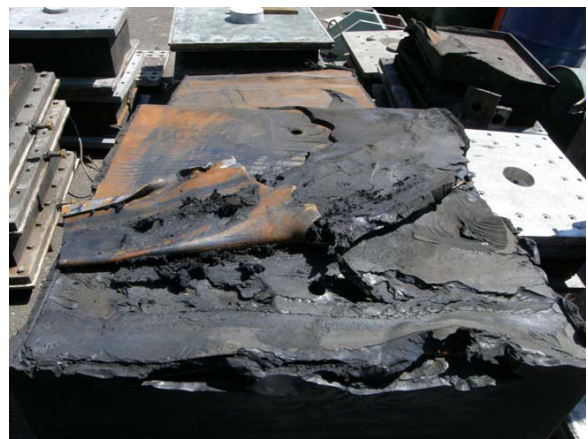
写真-9.71 ゴム支承の破断状況（主としてゴム本体部で破断）

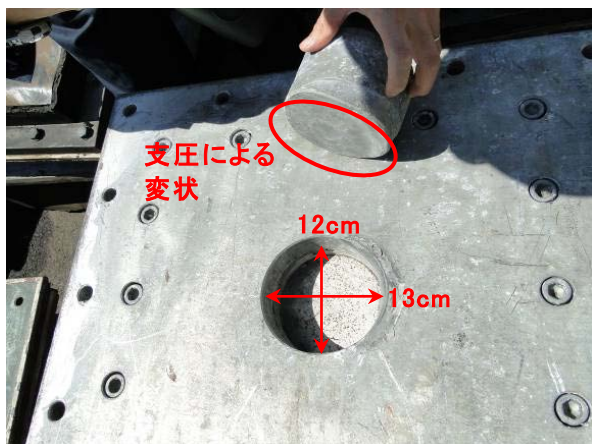
写真-9.72 上沓のせん断キーの変状

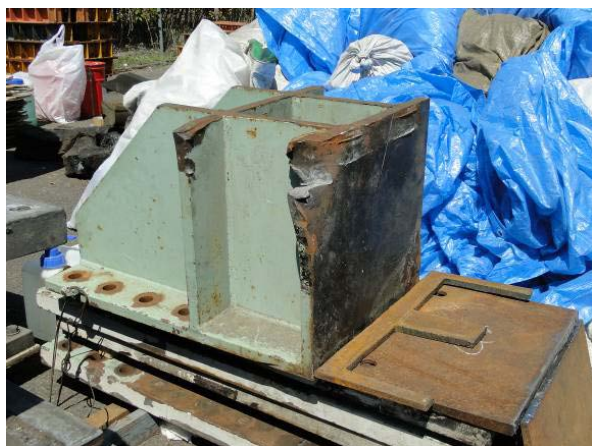
L1 地震動に対して伸縮装置を損傷させないために設置されたジョイントプロテクターについて、橋軸直角方向の変位により破損が生じていた（写真-9.73、写真-9.74）。

写真-9.74 破損したジョイントプロテクター

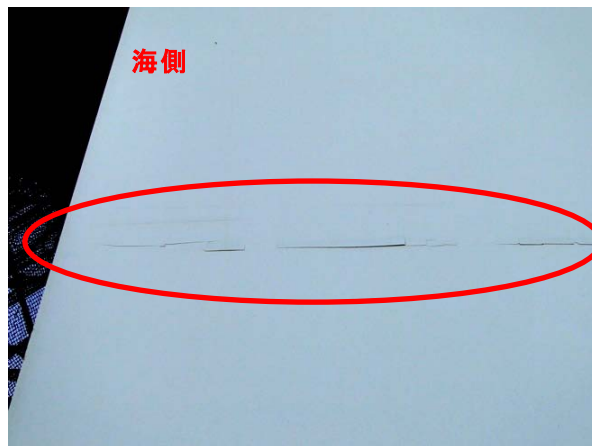
P 5 2 鋼製橋脚の一部に塗膜の剥がれや降伏線が確認された（写真-9.75、写真-9.76）。P 5 2 橋脚中間部の塗膜割れは、海側だけに生じており、橋脚内部コンクリートの充填高さ（基部から 2m）のやや上に位置している。P 5 6 鋼製橋脚でも、一部で塗膜割れが確認された（写真-9.77）。また、P 5 4 鋼製ラーメン橋脚の山側隅角部に、塗膜の剥がれが確認された（写真-9.78）。

写真-9.75 P 5 2 橋脚中間部（海側）の塗膜割れ

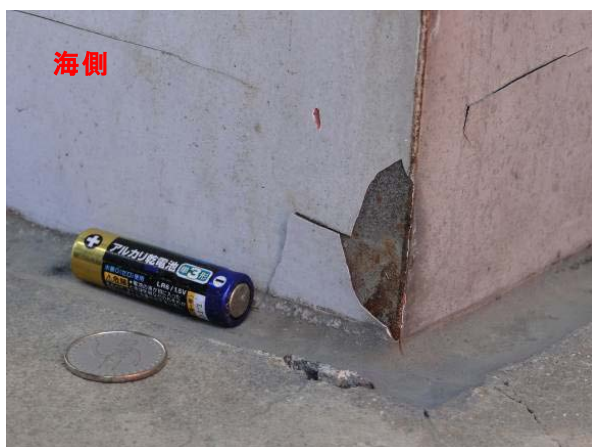
写真-9.76 P 5 2 橋脚の海側基部の塗膜剥がれ

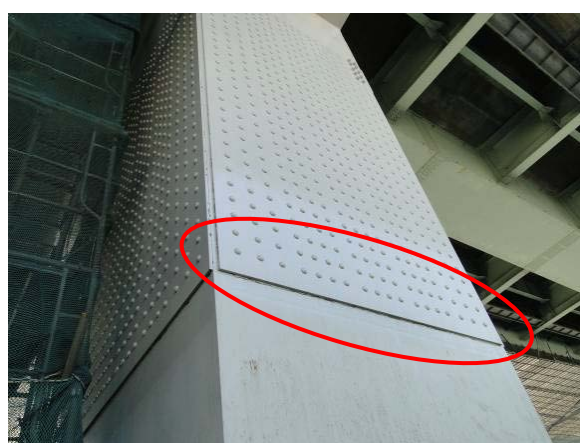
写真-9.77 P 5 6 鋼製柱山側の塗膜割れ

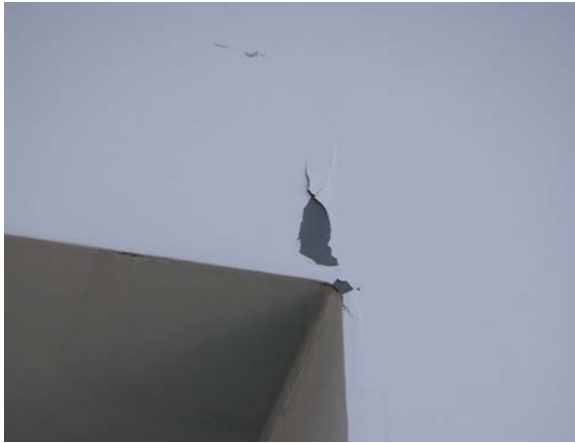
写真-9.78 P 5 4 橋脚山側隅角部の塗膜剥がれ

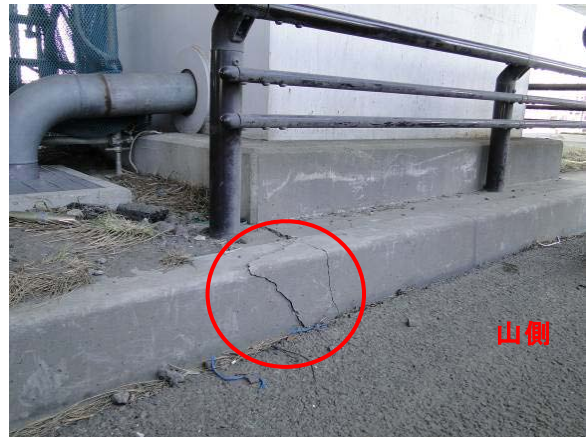
その他、橋軸直角方向の振動が卓越したものとみられる橋脚周り等における変状が確認された（写真-9.79～写真-9.81）。

写真-9.79 P 5 6 の鋼製柱基部周辺コンクリートのひび割れ

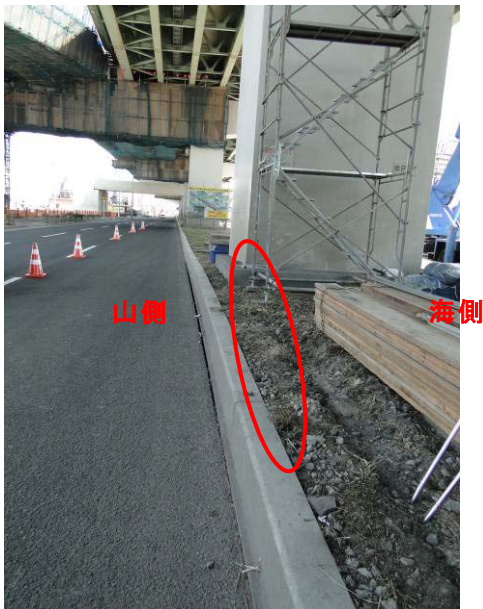
写真-9.80 P 5 6 橋脚から見た P 5 7 橋脚：路面と中間分離帯間にすき間

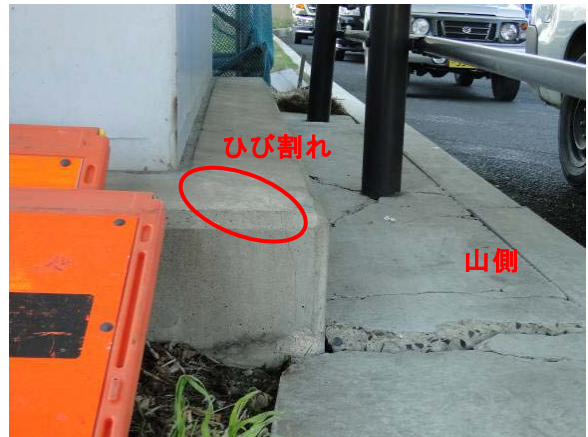
写真-9.81 P 5 2 橋脚の山側の基部：根巻きコンクリートと周辺コンクリートにひび割れ

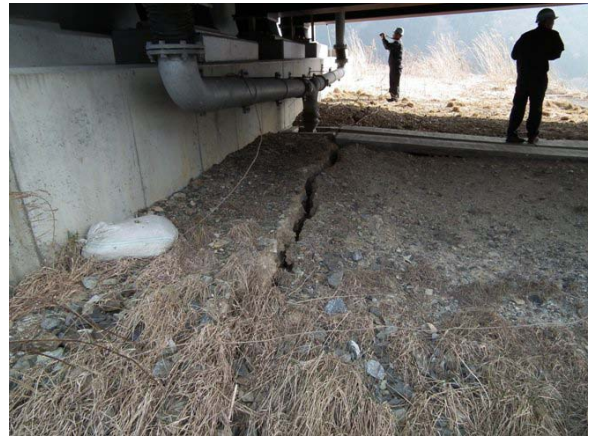
釜石側のA1橋台は、高さ約25mの盛土に設置された盛りこぼし橋台であり、橋台前面の地盤がひび割れ、側面や背面の盛土に沈下が見られた（写真-9.83）。橋台背面の沈下は45cmに達し、長さ6mの踏掛版が折損した。なお、調査時点（3月13日）では踏掛版を撤去し、応急復旧を実施していた（写真-9.84）。橋台の前面への移動に伴って生じたと思われるゴム支承の橋軸方向へのせん断変位（約50mm）が生じていた（ゴム本体の高さは240mm）（写真-9.85）。

写真-9.83 橋台前面地盤のひび割れ

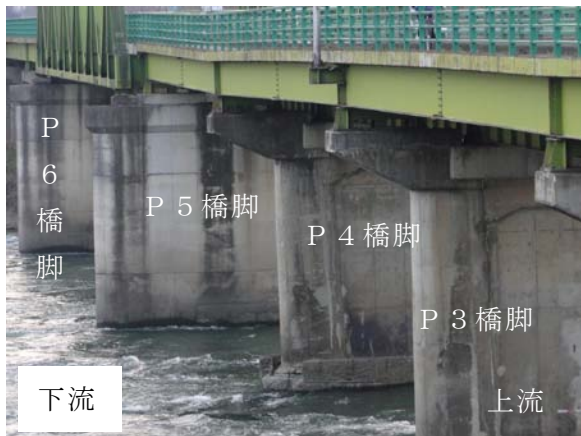
P 4 橋脚については近接することはできず、P 2 橋脚上及び路面からの遠望目視により調査を行った。その結果、写真-9.90 に示すように、P 4 橋脚は他と比べて、橋脚基部が下流側に傾斜していた。また、写真-9.92、9.93 に示すように、橋脚躯体やケーソン基礎にはひび割れが確認され、写真-9.92 に示すように、ケーソン基礎の頂版付近において一部の鉄筋が露出している状況も見られた。なお、ケーソン基礎のコンクリート剥落や鉄筋の露出は、3/11 の本震発生以前からの可能性がある。

写真-9.90 P 3～P 6 橋脚

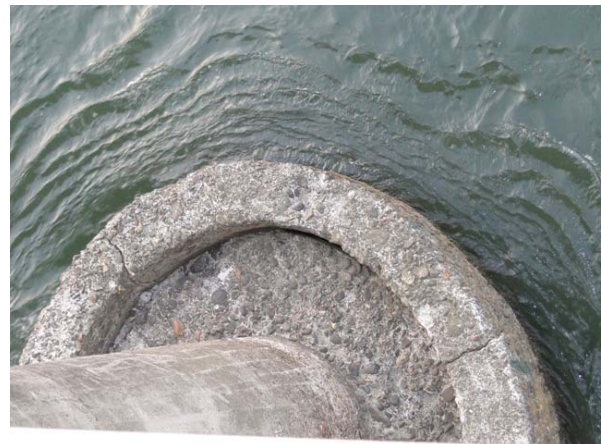
県による近接調査の結果、P 4 橋脚のケーソン基礎においては、頂版とケーソン側壁との間には、頂版の沈下によるものと思われる摩擦痕(4cm)が確認されたということであり、これにより P 4 橋脚が傾斜したものと考えられる

写真-9.93 P 4 橋脚のケーソン基礎(上流側)の天端の状況(路面から望遠撮影)

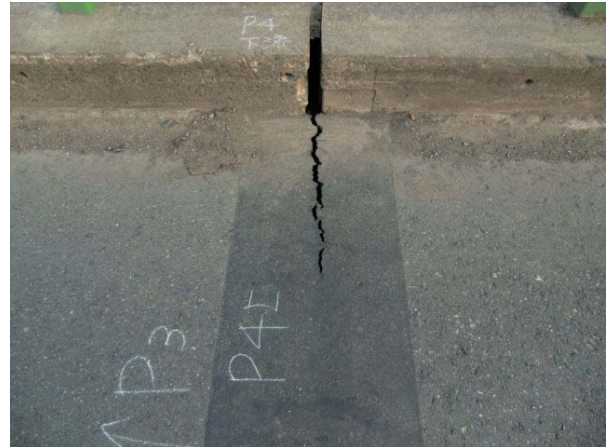
みると、P 4 橋脚の傾斜に伴って、路面に橋軸直角方向の変位が発生している様子が分かる。P 4 橋脚上のジョイント部には、橋脚の傾斜と整合するように**写真-9.95** のとおり下流側にひび割れが生じている。

写真-9.95 P 4 橋台上の路面に生じたひび割れ

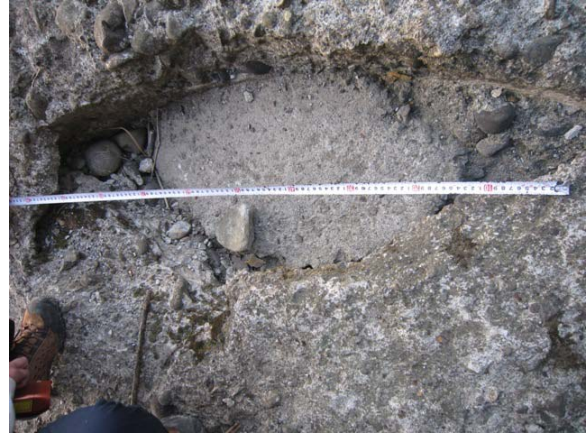
写真-9.97、9.98 に P 2 橋脚のケーソン基礎の状況を示す。P 2 橋脚のケーソン基礎には側壁コンクリートにひび割れが多数見られるとともに、鉄筋が一部露出している状況であった。また、頂版・側壁ともにコンクリートが部分的に欠損しているところもあり、写真-9.99 に示すような幅 1m 程の規模で広範囲にコンクリートが欠損している箇所もあった。これらの欠損は供用期間中の河川の水流の影響により長期間にわたって摩耗された結果と推察される。また、写真-9.100 に示すように、ケーソン基礎の側壁の上側は明らかに外にはらみ出しており、ケーソン基礎の傾斜、側壁の損傷の可能性もある。

写真-9.99 P 2 橋脚のケーソン基礎頂版に
生じたコンクリート欠損

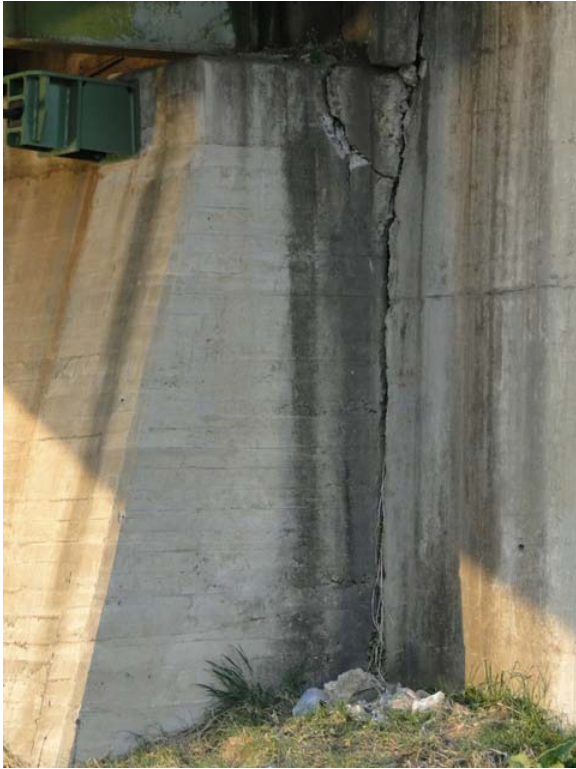
写真-9.101 に A 1 橋台の状況を示す。写真-9.102～9.104 に示すように、A 1 橋台には、上流側・下流側ともに橋台立て壁と張り出し部の境界にひび割れが生じていた。特に、下流側の支承高さ付近のひび割れは、浮きが疑われる程度にまで進展していた。ひび割れは比較的新しく、今回の地震により発生したものと推察された。調査時点では橋台自体の移動量について、明確な計測ができなかったが、前背面への変位や沈下が生じている可能性がある。ただし、写真-9.101 (b)に示すように、落橋防止構造には、特に変状が見られなかったことから、橋軸方向には落橋防止構造が作動するほどの変位は生じなかったと考えられる。

写真-9.102 A 1 橋台下流側ひび割れ部

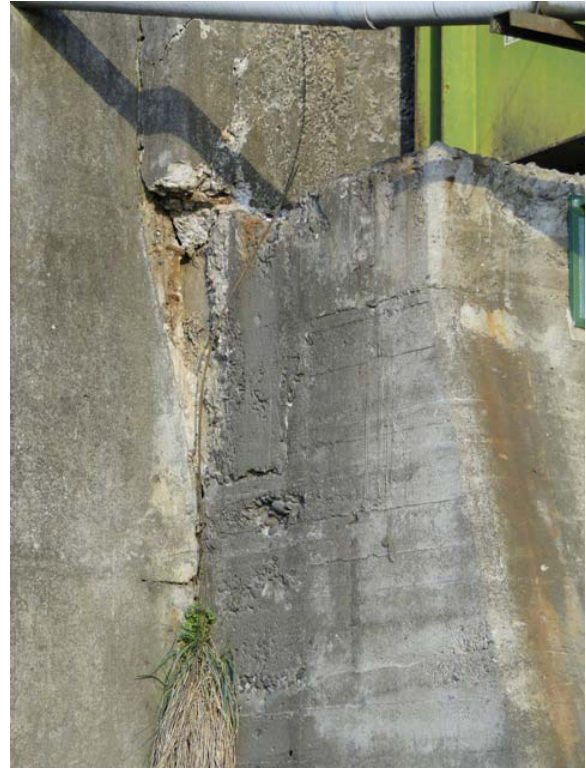
写真-9.103 A 1 橋台上流側ひび割れ部

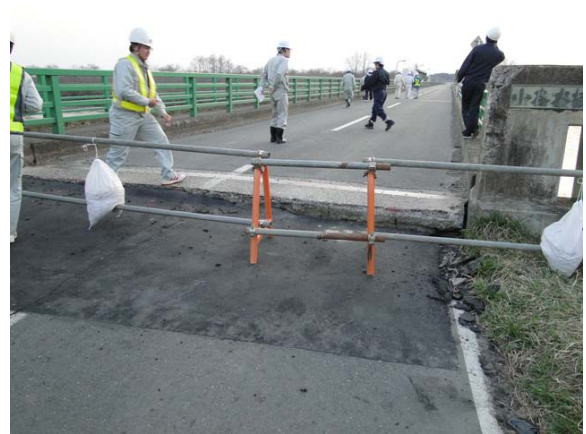
写真-9.105 に示すように、A 1 橋台と背面盛土付近の路面には段差(およそ 30cm程度)が生じていたため、補修されていた。この段差は、地震により、橋台背面盛土が沈下したために生じたものと思われる。また、A 1 橋台直上付近の歩道と車道の間には、橋軸直角方向の隙間が生じていた。なお、支承の損傷状況については、確認できなかった。

写真-9.105 A 1 橋台背面の段差の補修

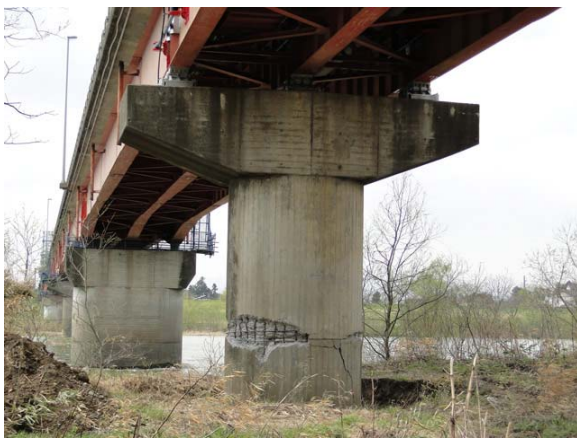
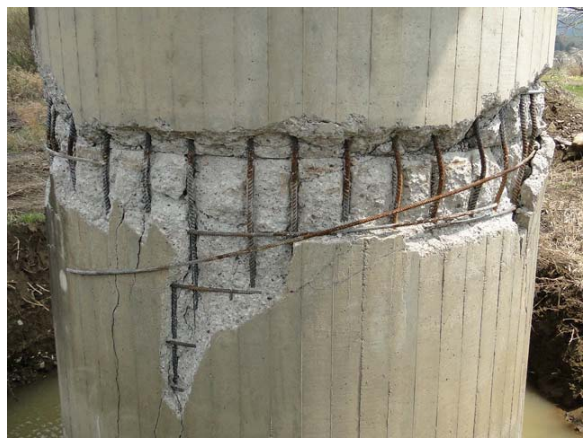
また、小谷木橋の下流約 5km下流において北上川を渡河する国道 343 号の藤橋（写真-9.106）にも 4 月 7 日の余震（マグニチュード 7.1）により、橋脚の段落し部に損傷が生じた。大きな損傷が生じたのは、写真-9.107 に示す P 6 橋脚であり、けたのかけ違い部の橋脚である。両げたは可動支承により支持されていること、損傷の方向から、橋軸直角方向の地震力の影響が大きかったことが推測される。損傷としては、かぶりコンクリートの剥落、軸方向鉄筋の破断、軸方向鉄筋のはらみ出し、帯鉄筋のゆるみが生じていた。また、P 5 橋脚にも写真-9.108 に示すようなひび割れが段落し部付近に生じていた。

写真-9.107 藤橋の P 6 橋脚の段落し部の損傷

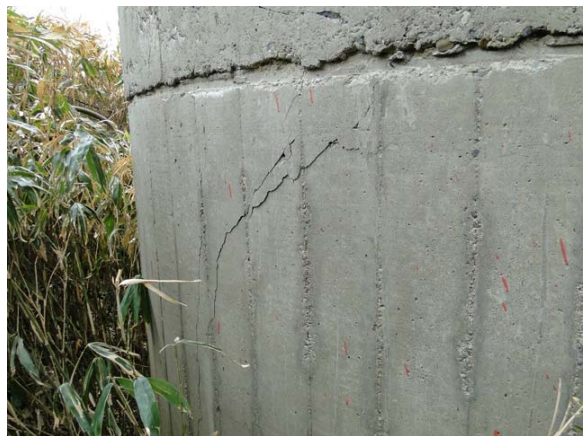
写真-9.108 藤橋の P 5 橋脚の損傷

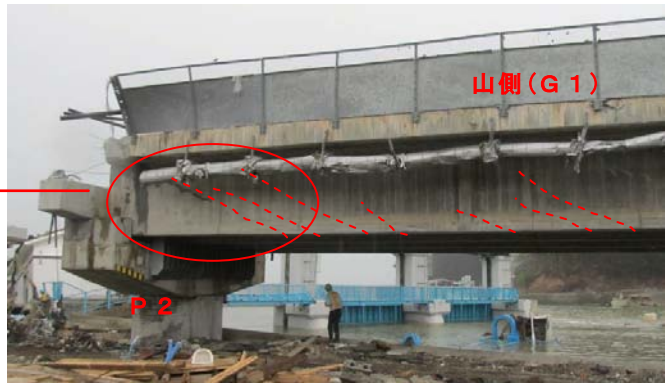
流出しなかったA1～P2、P10～A2の4径間を調査したところ、P1～P2間の上部構造にねじりによる損傷と考えられる桁の斜めひび割れ、桁端の欠けなどが確認された（写真-9.131～写真-9.133）。

写真-9.131 斜めひび割れの発生状況 (P 1 ~ P 2 間 G 1 側)

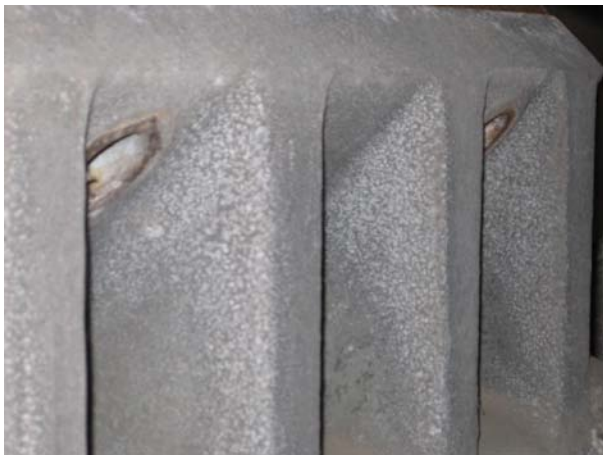
(e) 支承部(前面側)のボルト破断の状況

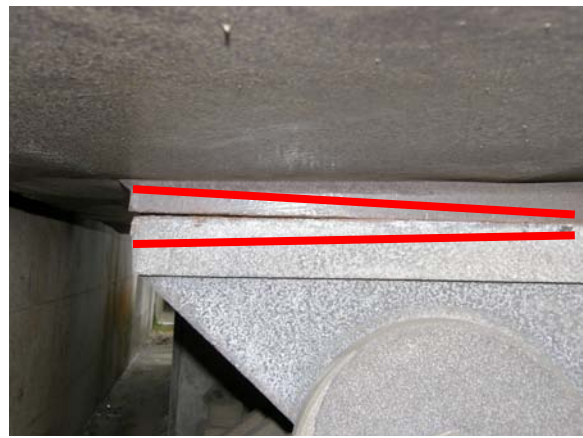
写真-9.148 に右岸側の A 2 橋台およびその周辺の状況を示す。A 2 橋台は、ボックスカルバートを有する構造となっていた。A 2 橋台とその周辺地盤（直角方向に位置する地盤）の間には段差が見られた。(b) に示すように、橋台取付け盛土が橋台に対して約 20cm 程度沈下していることが確認された。(c) に示すように、カルバートとの取付け部においても段差が確認され、周辺地盤が沈下したものと考えられる。なお、橋台自体が沈下したか否かは、より詳細な調査結果が必要であるが、今回の調査で確認された橋台および周辺の状況からは橋台自体が沈下した形跡は見られなかった。また、橋台躯体と側面盛土の間には隙間は確認されなかった。(d) に示すように、支承は上査・下査をピンで結合した固定支承である。支承は 2 台あり、2 台とも同じ構造であった。上査には桁のプレートと結合するためのボルトが前面側と背面側に 2 本ずつ取り付けられていたが、(e) に示すように、それぞれの支承の橋台前面のボルト 2 本とも（2 台の合計 4 本）に破断が、(f) に示すように橋台背面側のボルト 2 本とも（2 台の合計 4 本）に緩みが確認された。(d)、(g) に示すように、上査と桁のプレートとの間には、背面側に開きが生じていた。

(g) 支承と桁のプレートとの間に生じた隙間

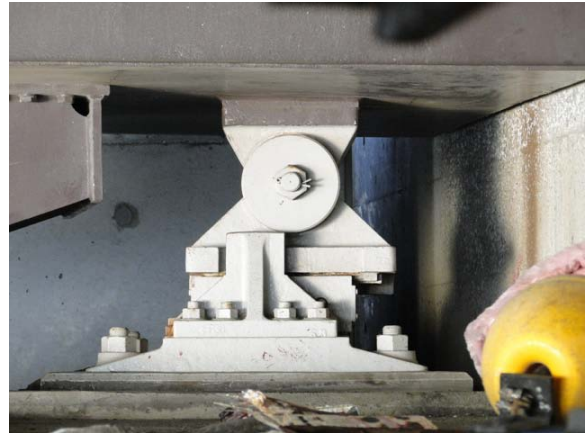
(k) 可動支承に生じた変状

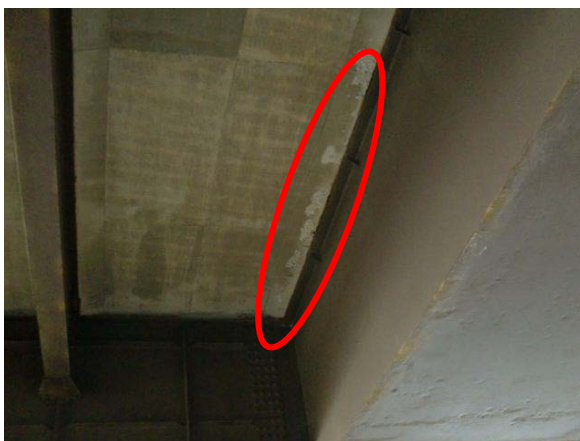
(i)、(j)に示すように、床板裏面の一部にコンクリートが剥離した形跡が確認された。なお、落下していたコンクリート剥落片を確認したところ、その厚さは約 1cm 程度であった。

(i) 床板裏面にみられた剥離

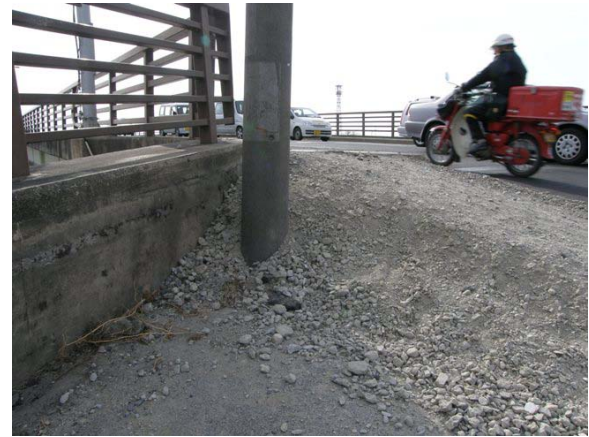
写真-9.156 橋台背面段差(左岸A2側)

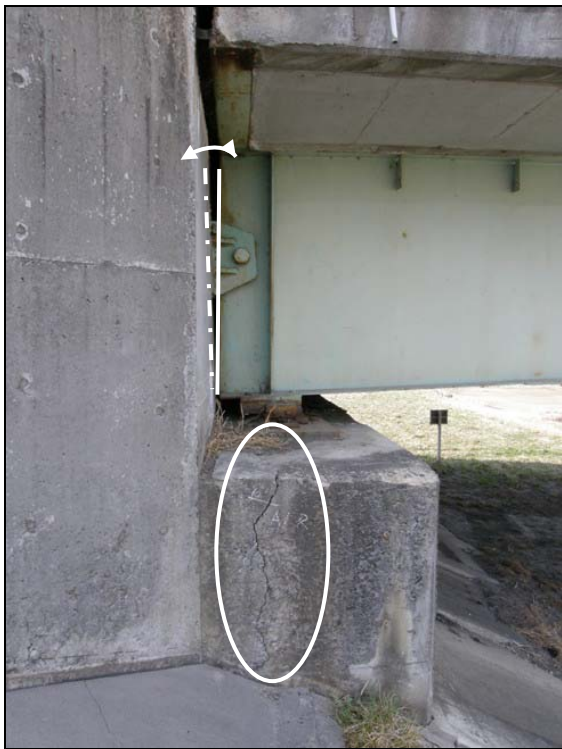
A1 橋台及び桁端部にはいくつかの変状が確認された (写真-9.157)。桁端部のつまりが生じ、可動支承サイドブロックとの遊間がない状況となっている (写真-9.159)。桁の上部と下部では、パラペットとの間のつまり具合に差があり (上側で約 7cm、下側で約 3cm、間隔 (桁高) は約 160cm)、桁もしくは橋台に若干の回転が生じているとみられる。桁端部には桁とパラペットの連結構造を有しているが、上側ボルトの抜け出し、パラペット側接合構造の上下間での開きの差 (回転)、取り付け部パラペットのひび割れ等が確認された (写真-9.158)。一旦桁端部のつまりや回転が生じた後、ゆるみ (戻り) が生じた可能性がある。橋座部には、支承の後ろ側から側面に連続するひび割れが見られた (写真-9.160)。ひび割れ幅は約 10mm と大きく、数 mm の段差 (前側が低い) も生じている。内側の支承は著しい腐食と破損が生じており、擦過痕や塗膜剥がれの状況から、一部の損壊は新しいものと推定される (写真-9.161)。桁下にある添架物も桁端で折損が生じているが、埃等の状況から、以前からある程度の折れ曲がりが生じており、最近受けた振動ないし移動により、新たな損傷が生じたものとみられる (写真-9.162)。橋台コンクリートには、モルタルでの補修痕らしきものがみられ、その他の形跡からも、以前よりある程度の移動や損傷が生じていたことが伺われる。

写真-9.157 A1橋台、桁端部の状況：
桁端部のつまり（回転）、
橋座部のひび割れ等が発生

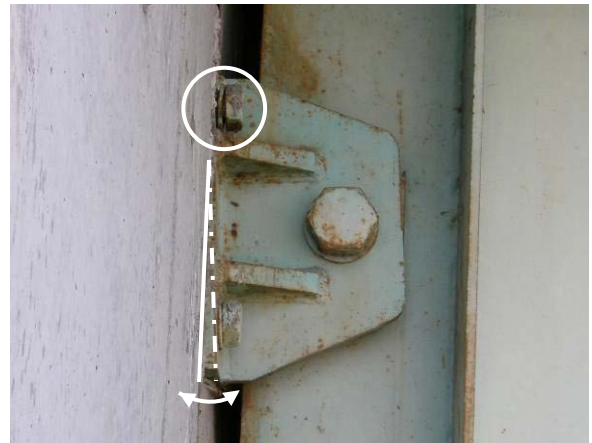
写真-9.158 A1橋台、桁と橋台の連結
構造：アンカーボルトが抜出し、
下側に開き（左を拡大）

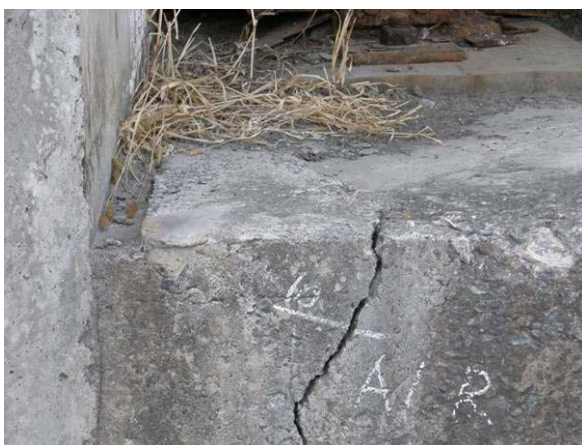
写真-9.160 A1橋台下流側橋座部（写
真-9.157の拡大）：G5桁支承の
後ろから側面にかけて10mmのひび
割れ、数mmの段差（前側が低い）。
既往の補修モルタル痕もみられる。

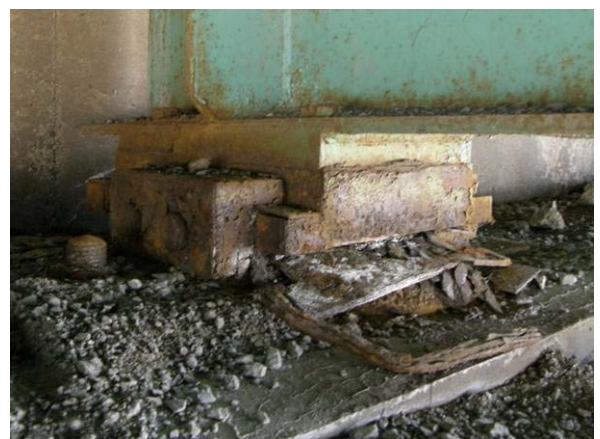
写真-9.161 A1橋台内桁（G2）支
承：著しい腐食と破損。擦
過痕や塗膜剥がれから、一
部の損壊は新しいものと推
定。

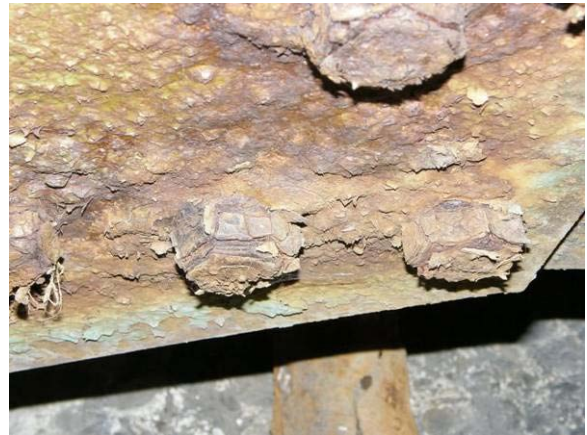
なお、桁端部の鋼材は腐食が著しい状況となっている (写真-9.163)。

写真-9.163 主桁と横鋼接合部の腐食状況

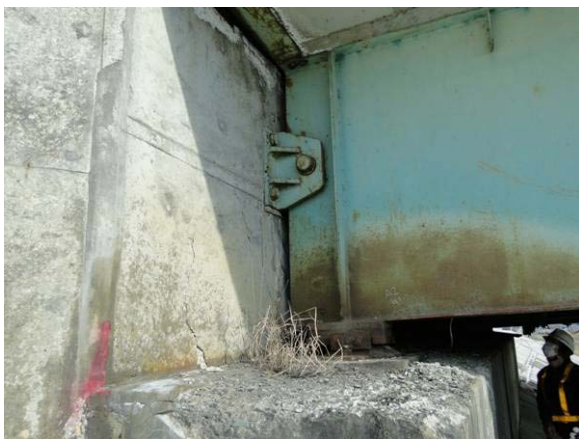
A 2 橋台側でもいくつかの変状がみられた。桁端部とパラペットには、A 1 と異なり、回転が生じたと同わせる桁上下間のすき間の明らかな違いはみられなかったが（写真-9.168）、簡易な測定器でパラペット前面の傾斜を測定したところ、 1° 弱程度の後方への傾きが確認された。パラペット前面には、支承、連結構造等の周辺にコンクリートが剥がれるような損傷が発生している一方、橋座部ではA 1 と同様に支承の後ろ側から橋台側面に伸びる 10mm 程度の大きなひび割れが生じていた（写真-9.169）。支承ではA 1 と異なり、サイドブロック前側との間に 1cm 程度のすき間が生じていた（写真-9.170）。また、G 1 桁端部には、以前に生じたとみられる変形が確認されたが、現在はパラペットとの間にすき間が空いている（写真-9.171）。A 2 橋台周辺の堤防盛土及び側道舗装は修復された状況が確認された（写真-9.153）。今回の地震との関係は不明であるが、一旦は桁端がつまりパラペットと桁端下側が接触していたものの、その後すき間が広がるという履歴を受けたものと考えられる。

写真-9.168 A 2 橋台の状況

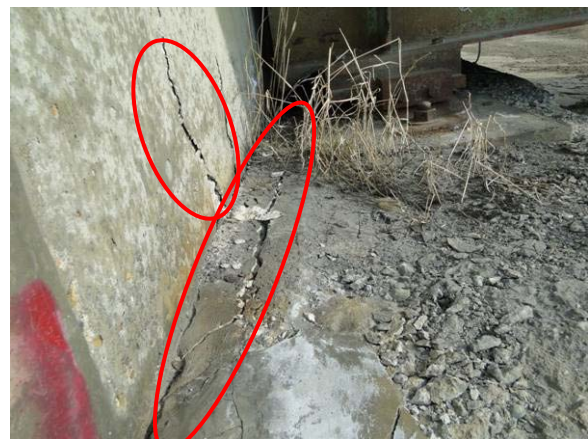
写真-9.169 A 2 橋台パラペット前面及
び橋座部のひび割れ等
