10. 道路土工・斜面

10.1 概要

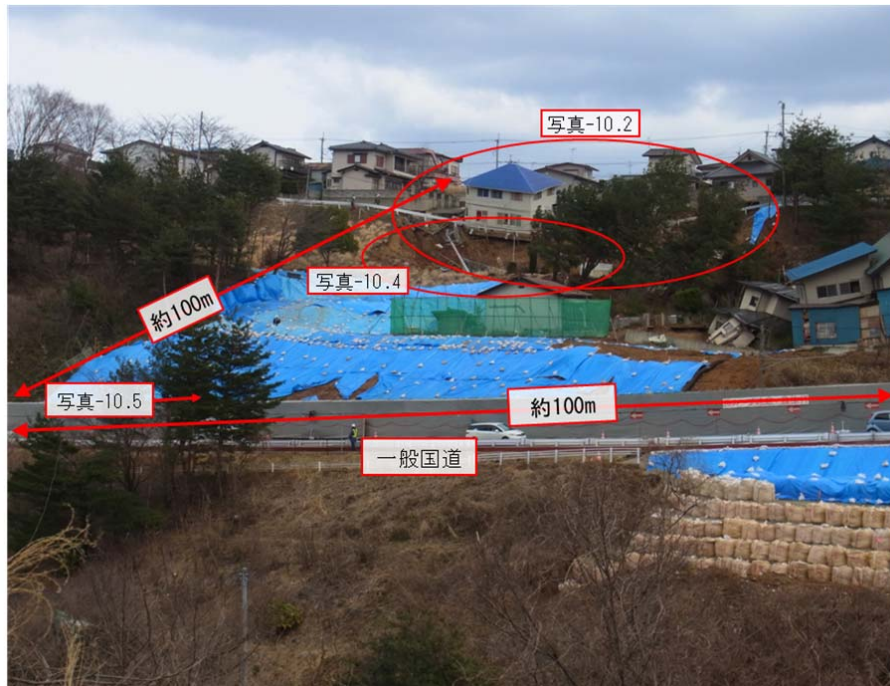
3月11日の地震に起因して、国道に隣接する谷を埋めた宅地盛土の崩壊により、宅地盛土のり面面の下方を通る国道を閉塞した。崩壊した宅地盛土は丘陵地におよそ40年前に谷地形を埋めて造成されたものである。崩壊土砂は、宅地造成時に地山を掘削した際の発生土と思われる火山碎屑物が主体の粘性土で、崩壊土砂量はおよそ11,000m³であった。崩壊

写真-10.1 国道に隣接する宅地の谷埋め盛土の崩壊（全景）

面や崩土からは湧水が見られ、被災の要因は地山からの浸透水等により常時盛土内に水が存在したことでであると推定される。

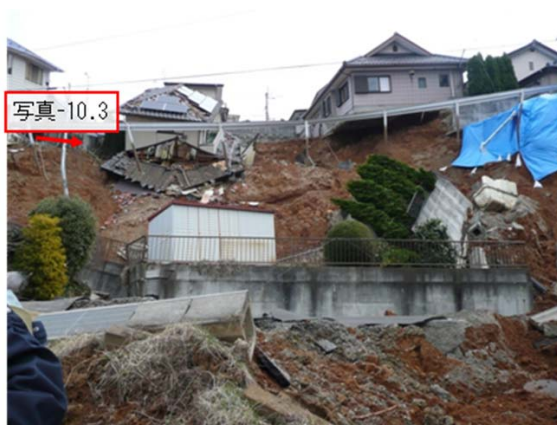
写真-10.2 崩壊上部の状況

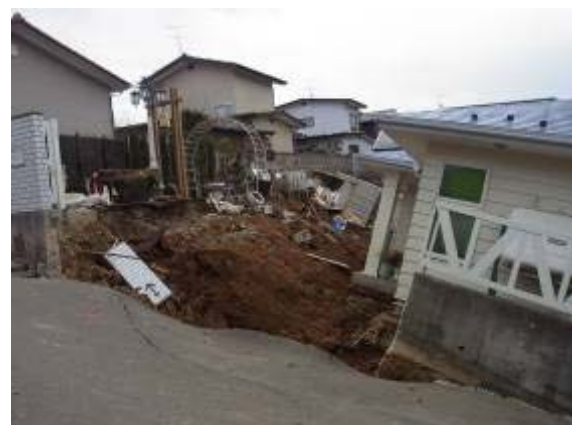
写真-10.3 崩壊頭部の状況

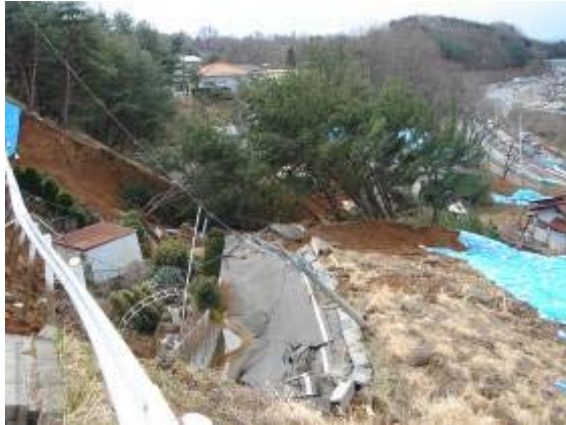
写真-10.4 崩壊中央部の状況

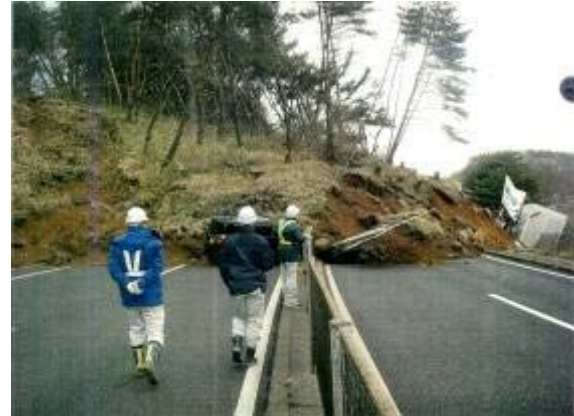
写真-10.5 道路を閉塞した崩土

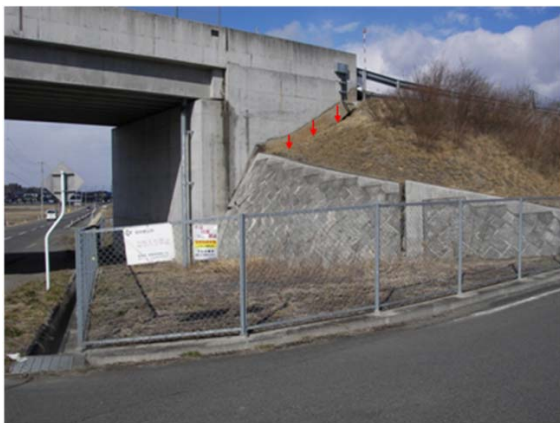
被災箇所は、N値3程度、厚さ10 m程度の粘性土からなる軟弱地盤上の盛土および補強土壁である。上り線側が暫定の盛りこぼしで、下り線側が補強土壁（テールアルメ）である。本線車道部の地盤は機械式攪拌工法ないしペーパードレーン工法がなされていた。しかしながら、橋台盛りこぼし部の地盤は改良が不足していたため、橋台盛りこぼし部において盛土の沈下およびのり面のはらみだしが発生した。上り線側の路肩では、橋台より前後約30 mの区間で50cm程度沈下し、路面に最大30 cm程度のクラックが道路縦断方向に数列現れた。一方で、補強土壁区間がある下り線の路面の変状は比較的軽微であった。また、橋台本体には顕著な沈下や変位はみられない。

写真-10.6 盛土のすべり

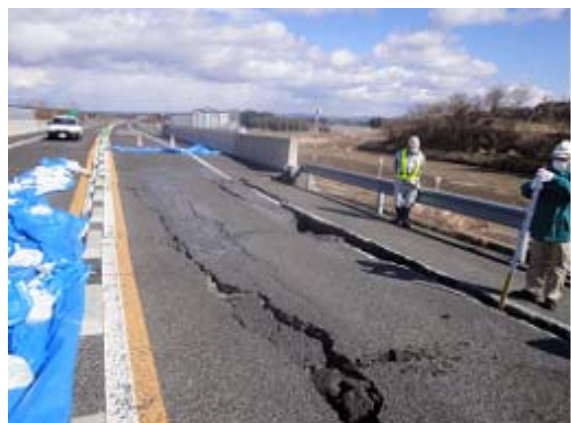
写真-10.7 盛土のすべりによる路面の亀裂

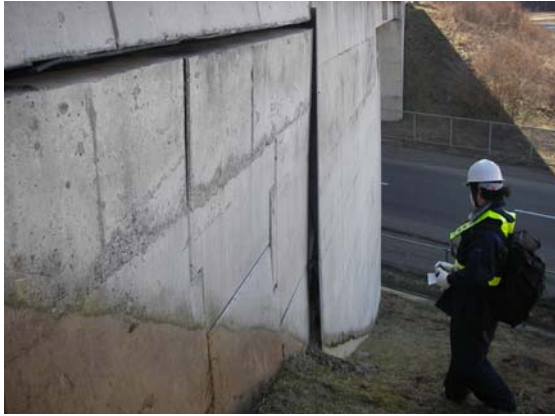
補強土壁は橋台アバット部に対して内側に変位していた。補強土壁の低い位置ほど内側への変位が大きくなっており、アバット部との間を接続しているH鋼のところに隙間ができ、パネル背面から土砂の少量のこぼれだしがある。補強土壁がアバット部に対して外側ではなく内側方向へ変位している理由として、補強土壁の下の部分が反対側上り車線側の沈下およびのり面のはらみだしの影響で引き込まれているものと推察される。

写真-10.8 補強土壁の変状

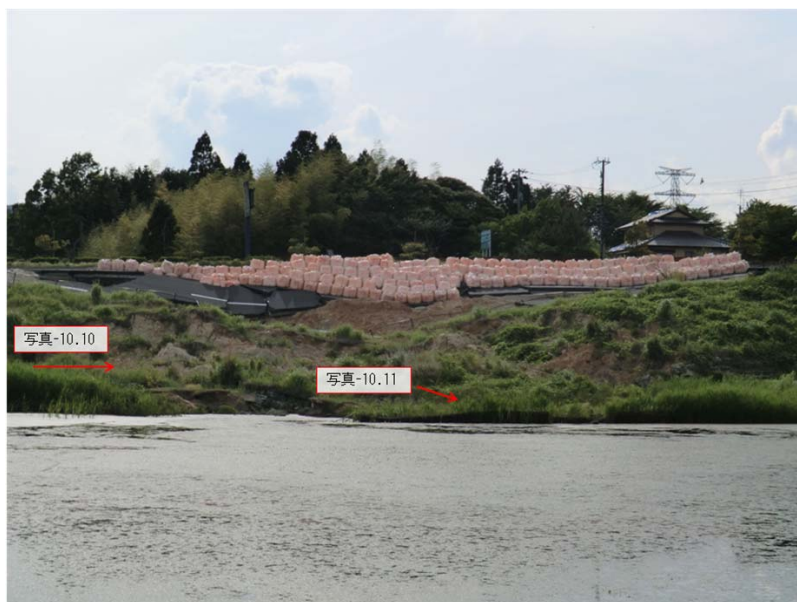
現地は、沼地のある公園沿いの国道であり、沼地に接する基礎地盤とともに盛土が延長約70mに渡り崩壊した。盛土高は10m～15m程度である。被災箇所は、過去航空写真から推察すると、元は沼地脇の丘陵部を切土してその前後の小規模な沢を埋めた箇所に構築した対面2車線のコンクリート舗装の道路で、道路拡幅の際に沼地側ののり面に腹付けした盛土部と推察される。また、終点側の元地形は沢地形となっており、一部沢を埋めた盛土となっていると推察される。沼に接する盛土の基盤部は、沼の縁に設けられた柵の移動量から推定すると約20m側方に流動した。腹付け部の盛土部は、上り線側の2車線を含んで崩落した。被災箇所の災害前日までの3月の累積降水量は20mmであり、事前降雨の影響はほとんどなかったと考えられる。また、盛土内には地下排水、のり尻にふとんかごが設置されており、盛土内の排水対策は行われていたようである。ただし、調査時の崩壊箇所ののり尻部の側面の状況を見ると、盛土内は乾燥しているが、ふとんかごが設置してある盛土部のり尻以深はかなり湿っており、調査前日までの2週間の降水量は約10mm程度であったことから、盛土の基礎地盤部の水位は常時高かったものと推察される。以上から、3月

写真-10.9 崩壊箇所（全景）

11日の本震により、沼地に接する基礎地盤がすべり、それに伴い腹付け拡幅した盛土部が崩壊したものと考えられる。

応急復旧として、センターラインに矢板打設及び大型土のう設置による被害拡大防止策がとられ、2車線が確保された。

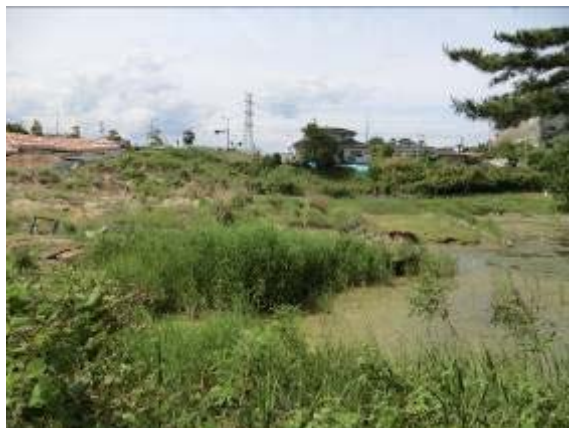
写真-10.10 末端部の状況

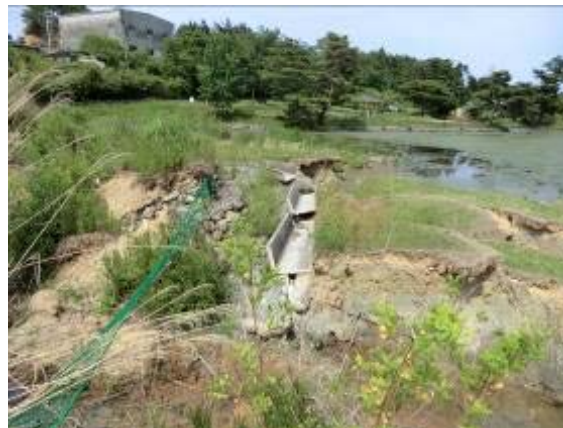
写真-10.11 末端内の状況

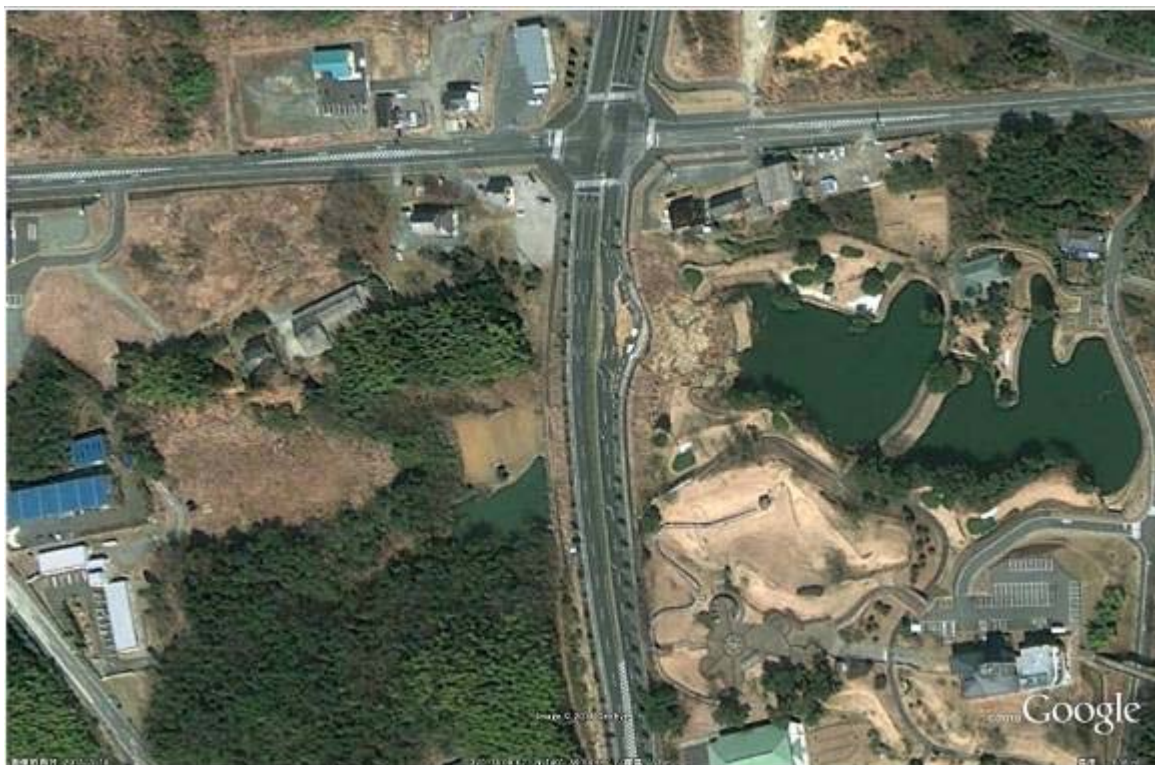
写真-10.15 現地空中写真（2011年3月18日：被災後）

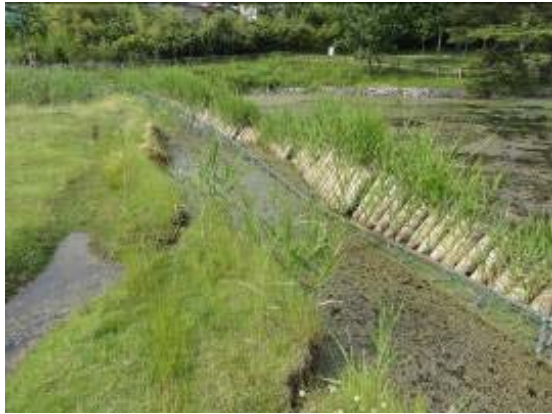
写真-10.16 移動した沼の縁の柵

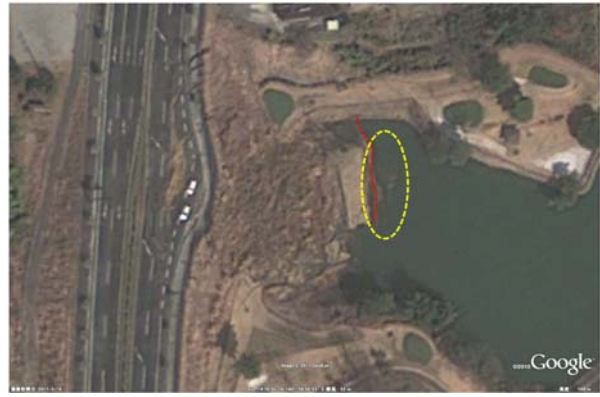
写真-10.17 崩壊後の沼の状況

破線：移動した沼の縁の柵
 破線囲み内：沼の水中の影の状況から、
 底泥の盛り上りと推察される
 (出典：Google 衛星写真 2011年3月16日撮影)

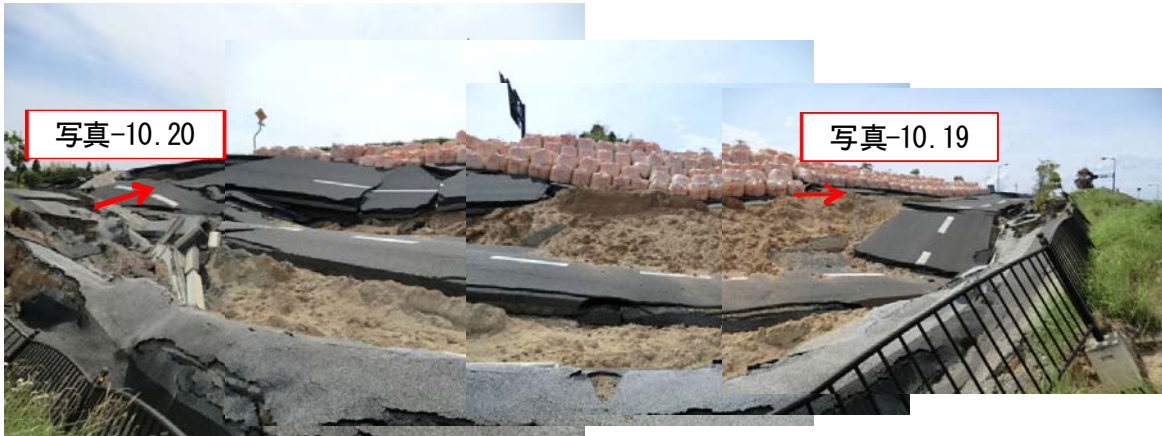
写真-10.18 崩落した路面部の状況

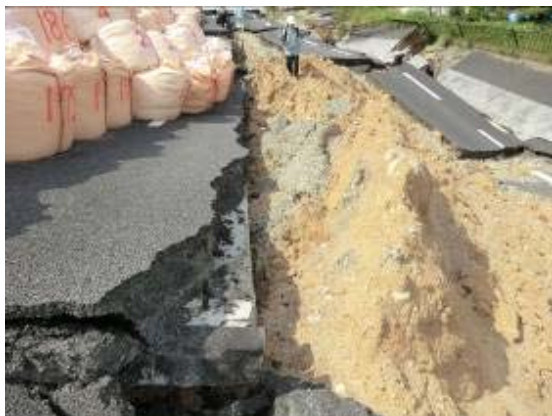
写真-10.19 旧コンクリート舗装盤境
 (拡幅盛土部が大きく崩落)

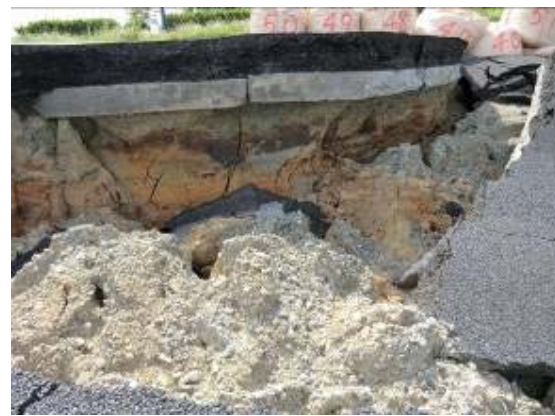
写真-10.20 切土部の舗装盤下の基岩
 (盛土部の喪失により切盛り境で旧コン
 クリート舗装盤が破断している)

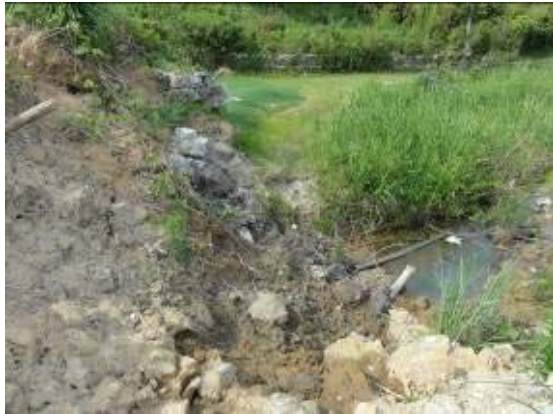
写真-10.21 崩壊下部の側方の状況
(公園内の周囲ののり尻部がふとんかご
で補強されている)

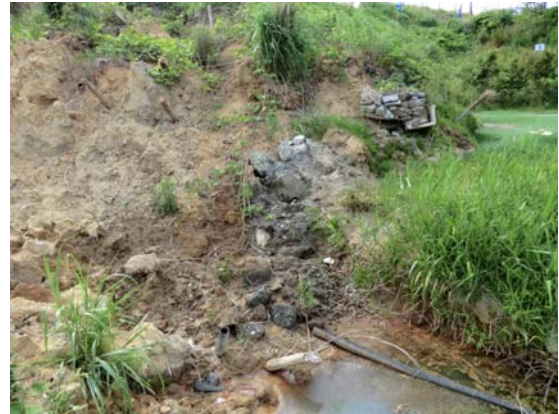
写真-10.22 のり尻下部のしみだし
(ふとんかご設置位置を境にしみだしが
確認される)

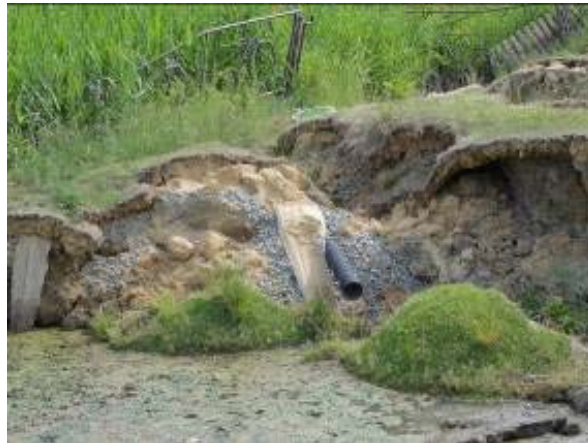
写真-10.23 のり尻下部の公園内の整地箇所の被災状況
(碎石およびポリエチレン管による排水工が確認される)

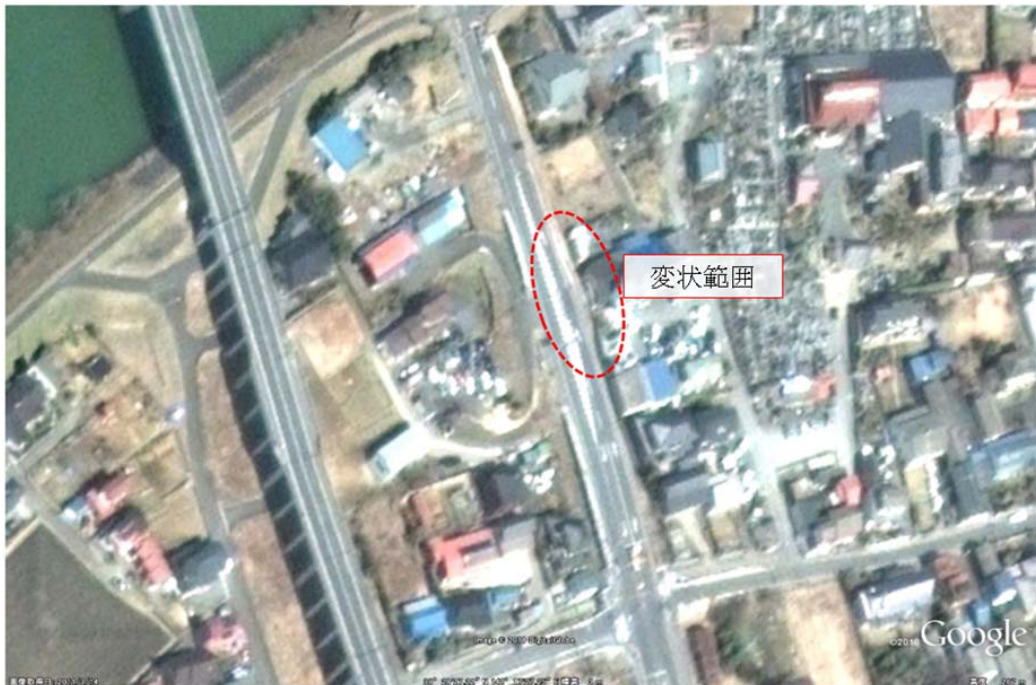
写真-10.26 現地空中写真（2011年3月14日：被災後）

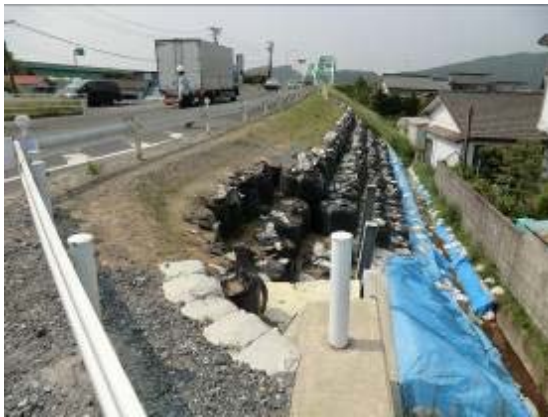
現地は、右折レーンを設けるために拡幅した道路へのすり付け部である。3月11日の本震に伴い、すり付け部で立ち上げた盛土部が変状した。基礎地盤が軟弱であるため道路拡幅部は既設盛土のり面上にEPSによる軽量盛土により構築されている。被災箇所は拡幅部のすり付け区間であり、EPS盛土の基礎となっている盛土のり面がEPS盛土を含めてすべりが崩壊した。盛土の崩壊に伴い、盛土のり尻部の水路の側壁を押し倒した。盛土前面の民地部のブロック塀や周辺地盤部には目立った変状は認められない。崩壊した区間の前後を含めて盛土の全体的な沈下に伴い路面全体に沈下が見られる。起点側の未崩落部のEPSは支柱部を含めて前面に変位するとともに、EPS基礎地盤及び背面土となっている盛土部の沈下に伴いEPS自体は背面側に傾斜している。崩壊部と反対車線側ののり尻部には、腰留め擁壁の傾斜、民地の土間コンクリートにクラック、水平変位が見られた。以上のような状況から、軟弱地盤上に構築された盛土のり面上にEPS盛土によりの拡幅を行った箇所において、EPS基礎となる盛土部において変状が生じたものと考えられる。崩壊箇所の周辺地盤に目立った変状は認められないことから、主たる変状は軟弱地盤上の盛土部で生じたものと推察される。ただし、反対車線側の民地には変状が見られることから盛土基礎地盤の変状の可能性もあり、今後詳細な地盤調査が必要である。

写真-10.28 被災箇所の状況（全景）
（EPSの側壁パネルの柱が2本残されているが、前傾が見られる。）

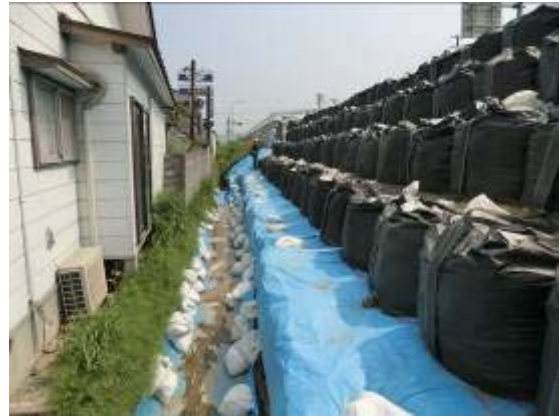
写真-10.29 のり尻部の状況
（近傍の家屋には変状は見られない）

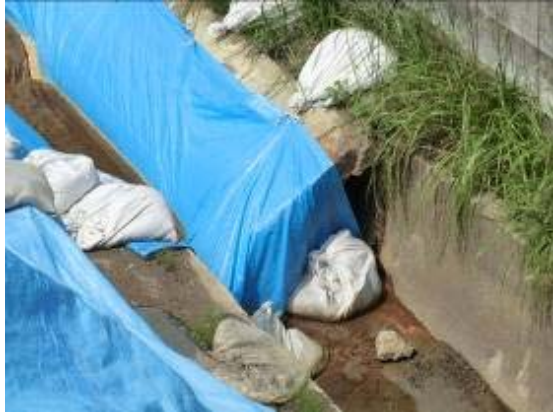
写真-10.30 側溝側壁の転倒
(変状に伴い側溝が押され、盛土側の側壁が転倒しているが、前面のブロック壁には特に変状は見られない)

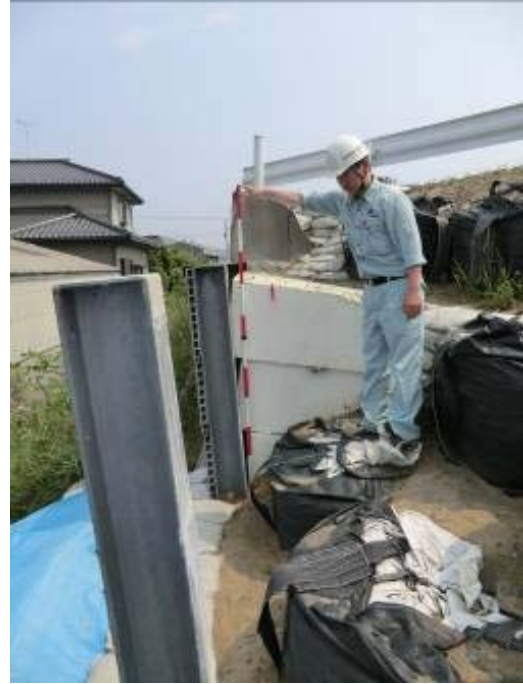
写真-10.31 EPS部の状況（支柱は前面に傾斜するとともに、EPS自体は盛土の沈下に伴い後方に傾斜している）

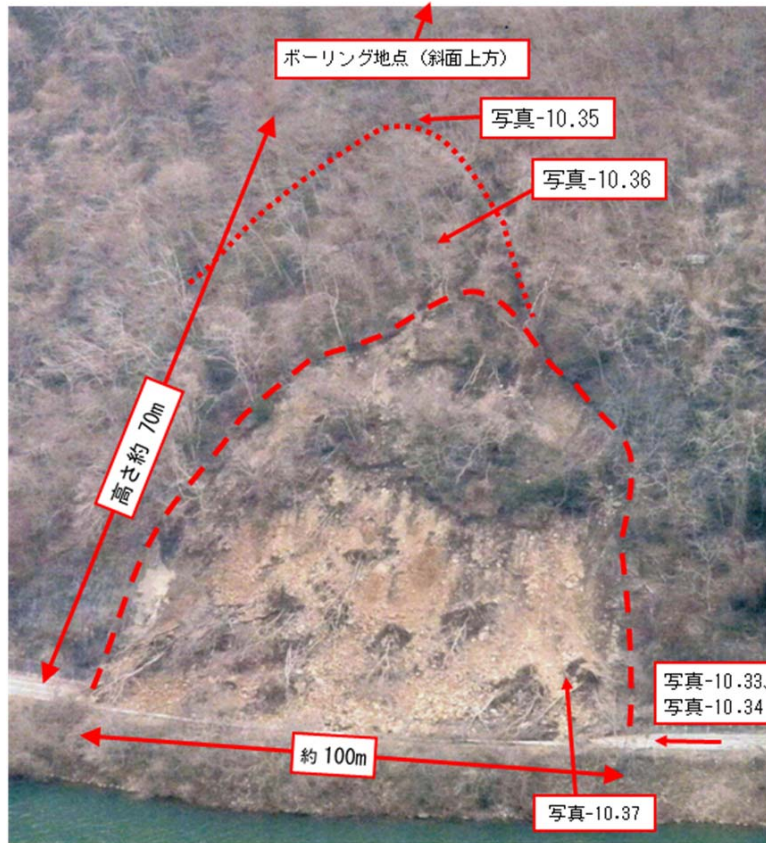
斜面の崩壊は3月11日の本震に起因して発生し、本震から約3日後に再び崩れた。崩壊土量は不明である。斜面の地質は三疊紀の粘板岩で、空中写真判読結果とボーリング調査結果から地山の深い範囲でゆるんでいることが推定される。

写真-10.32 斜面崩壊による国道の閉塞（全景）

破線：崩壊範囲、点線：上部斜面に生じた滑落崖

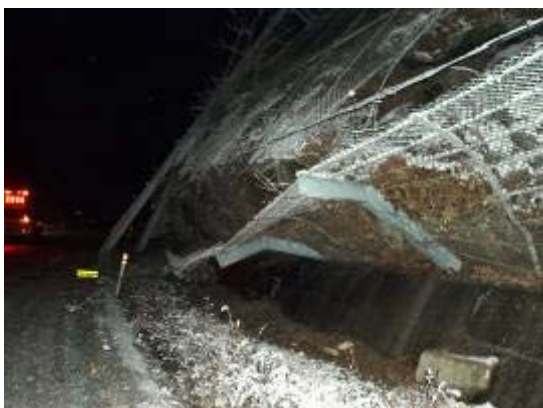
写真-10.33 本震から10時間後の状況

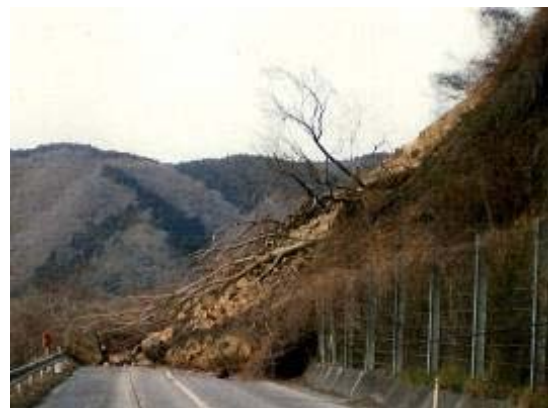
写真-10.34 本震から約3日後の状況

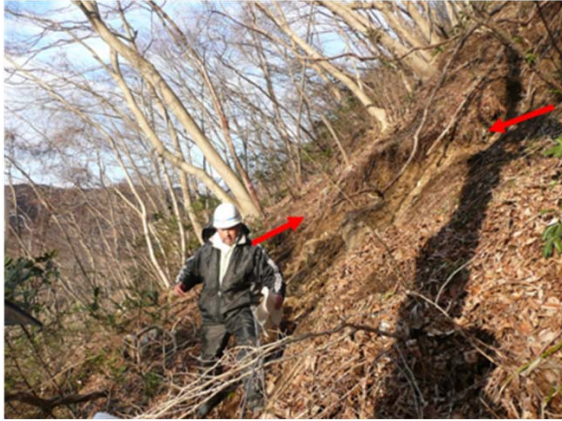
写真-10.35 上部斜面に生じた滑落崖
(矢印間)

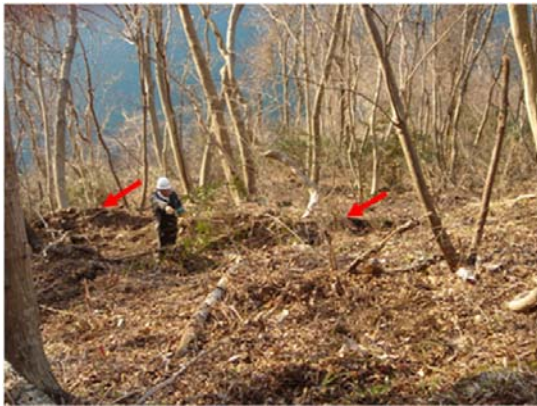
写真-10.36 斜面内に生じた亀裂
(矢印の部分)

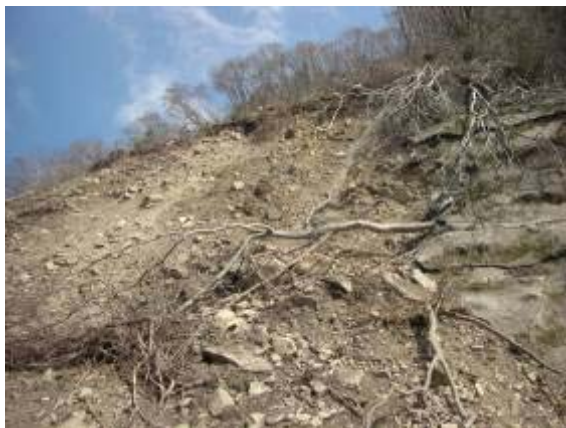
写真-10.37 左側部末端の状況

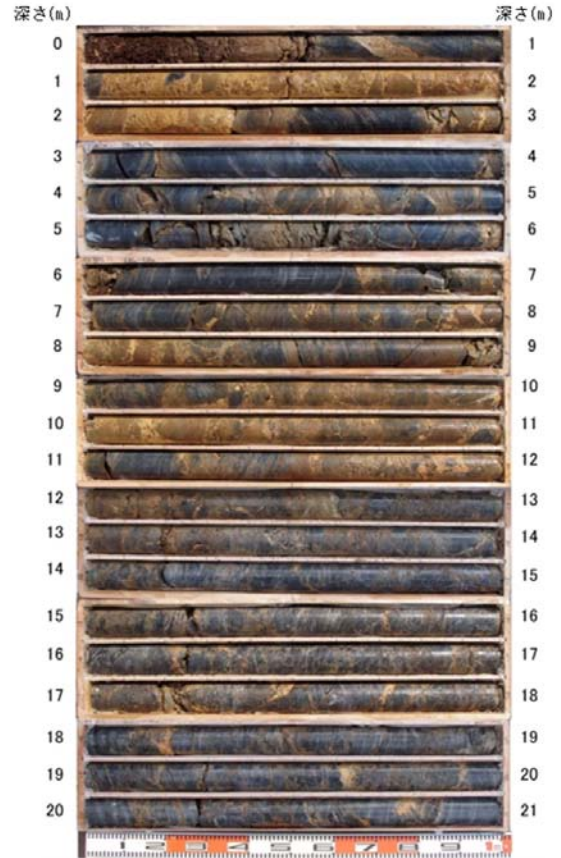
写真-10.38 崩壊斜面上方のボーリング
コアの状況

0～12m：強風化し黄色～褐色を呈する。

多数の亀裂とそれらを充填する粘土が観察される。

12m 以深：相対的に硬くなり、黒～灰色を呈する部分が増える。依然として多数の亀裂およびそれらを充填する粘土が観察される。

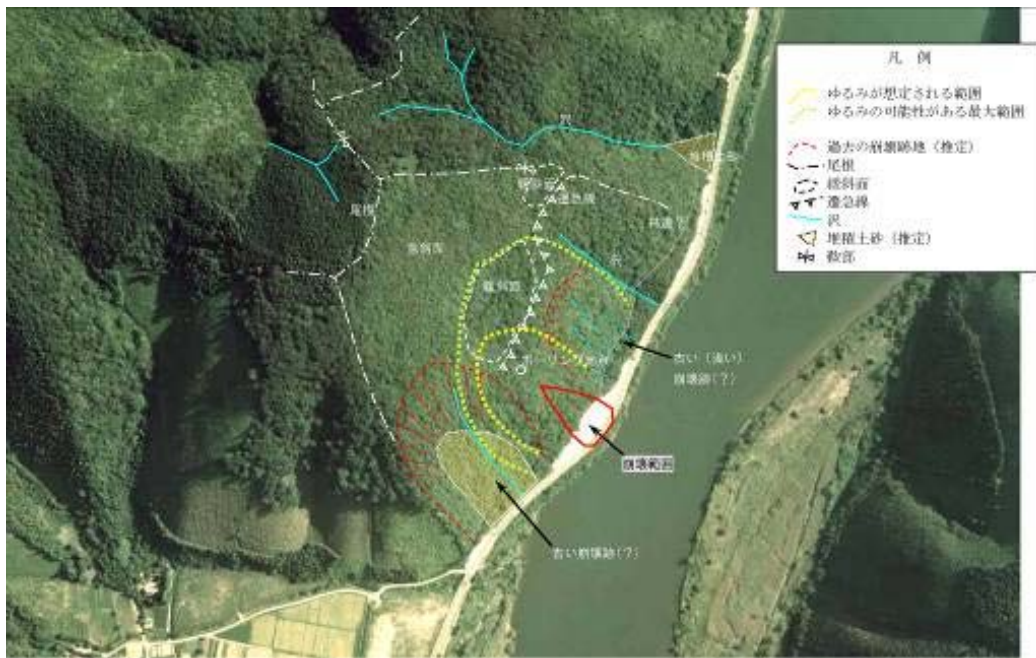
写真-10.39 崩壊斜面周辺の空中写真判読図 (写真：国土地理院)

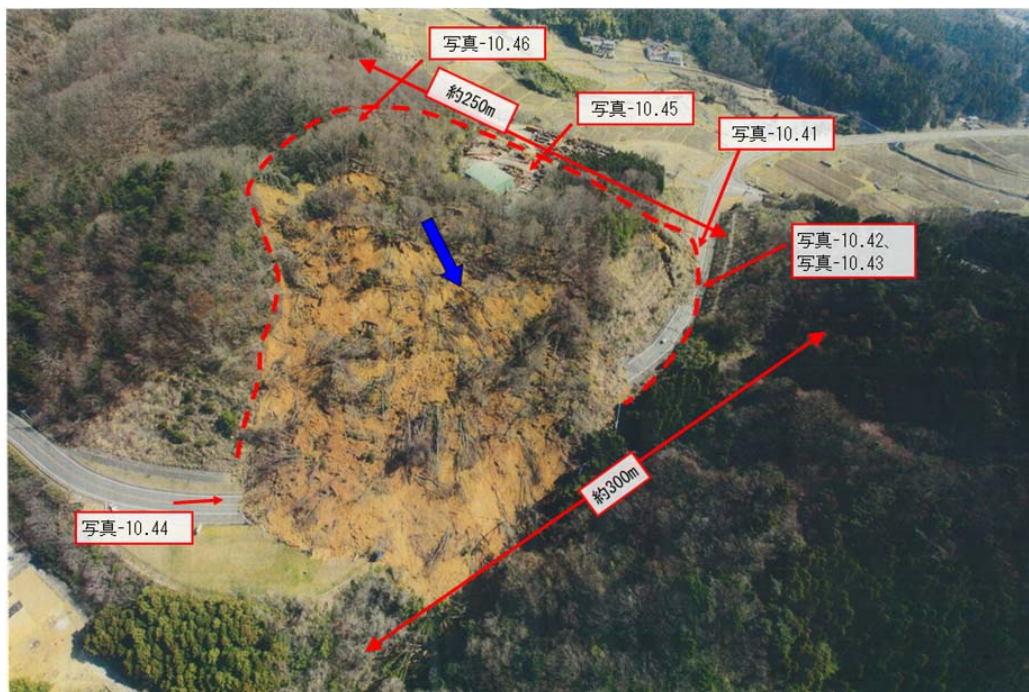
4月11日の余震に起因して、地すべりが発生し県道を閉鎖した。崩壊土量は不明である。地質は、新第三紀の凝灰質堆積岩である。地すべりのつま先にはグラウンドアンカー工を施した切土のり面があり、地すべりによって損傷した。

写真-10.40 地すべりによる県道の被災状況 (全景)

破線：地すべりの範囲、太矢印：地すべりの概略の移動方向

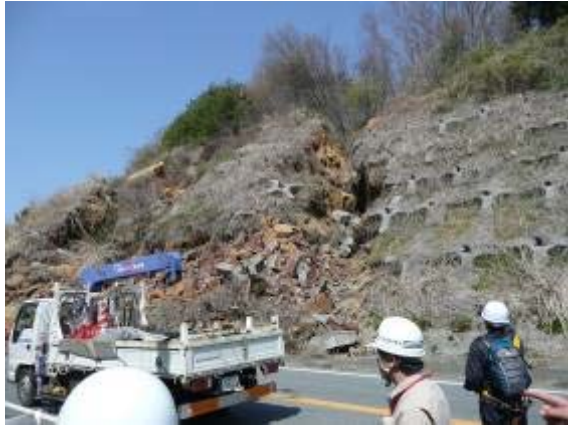
写真-10.41 左側部末端の状況

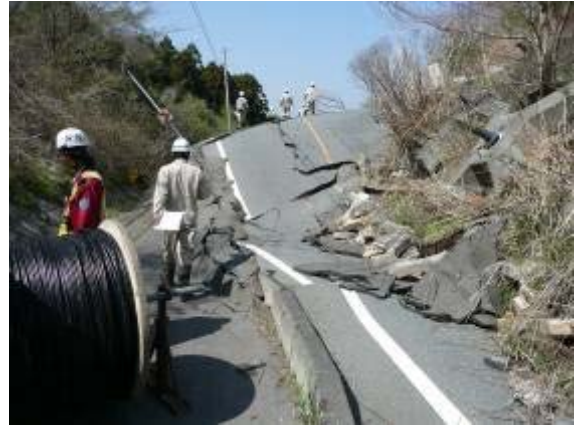
写真-10.42 末端部の路面の隆起

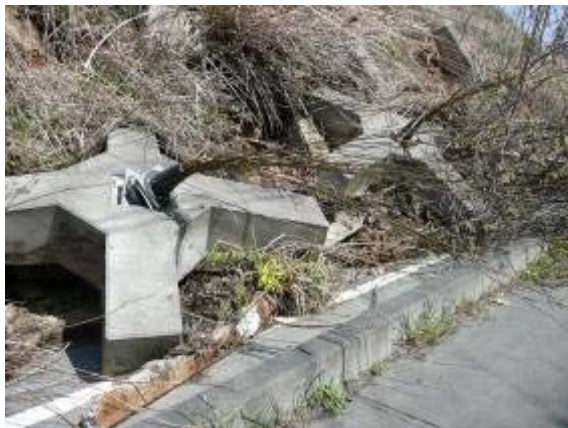
写真-10.43 被災したグラウンド
アンカー工

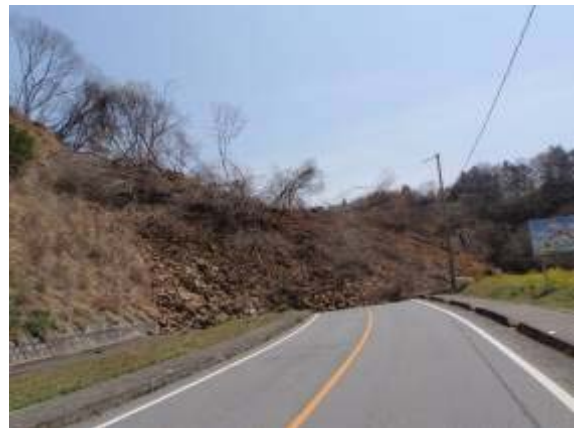
写真-10.44 右側部末端の状況

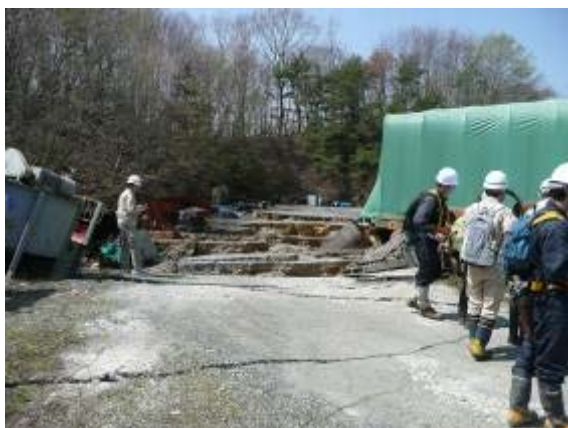
写真-10.45 地すべり地内の亀裂・段差

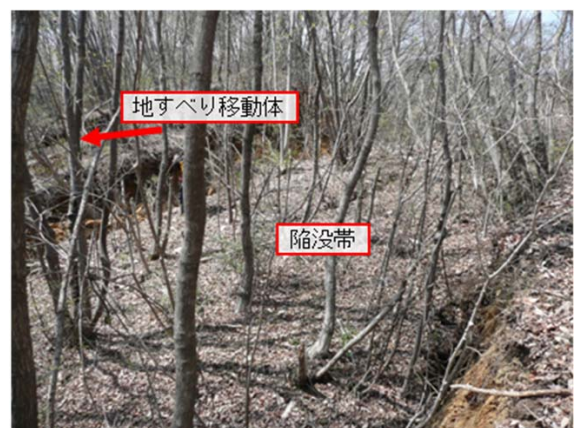
写真-10.46 地すべり頭部の陥没帯

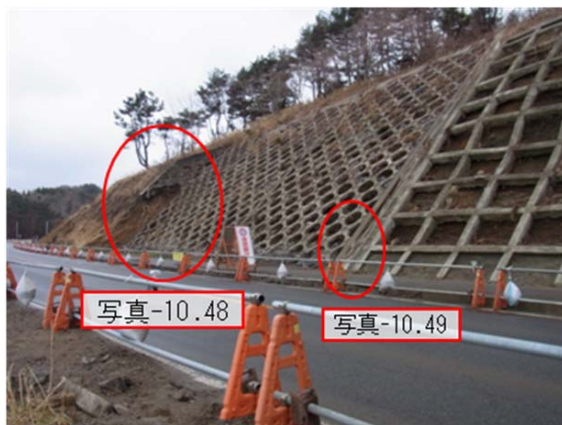
プレキャストコンクリートのり枠工の内側のぐり石とのり枠背面の土が流出し、のり枠の一部も流されていた。津波はのり枠工上部まで達しており、流失したのり枠は引き波により背面土砂ごとさらわれたものと推察される。

写真-10.47 プレキャストのり枠
の被災箇所

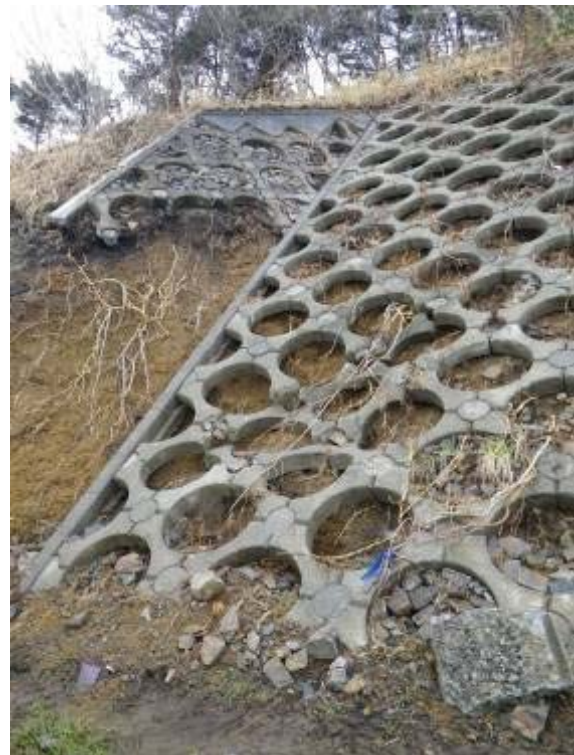
写真-10.48 プレキャストのり枠
の被災状況
(のり枠の一部・枠内のぐり石が流失)

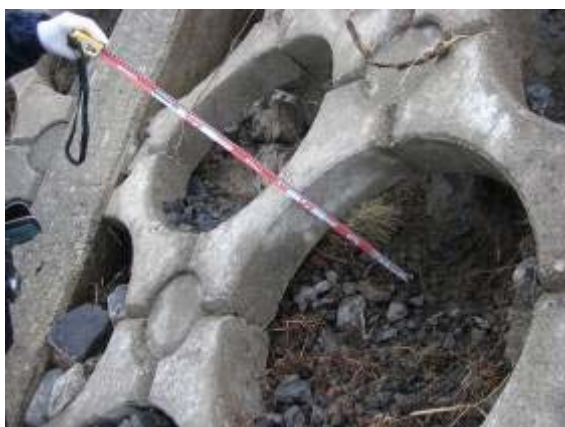
写真-10.49 のり枠背後の土砂流出
による隙間

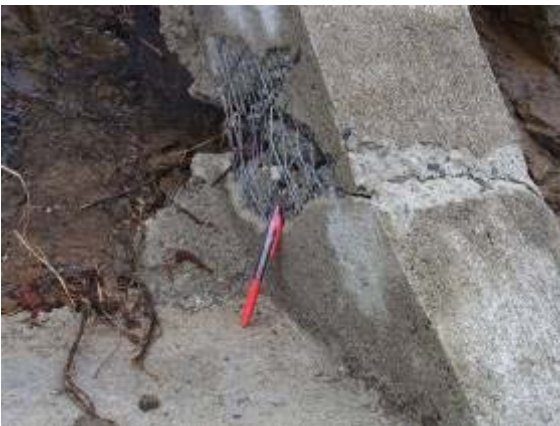
写真-10.52 のり枠下部の損傷
（金網型枠内のモルタルも破砕）

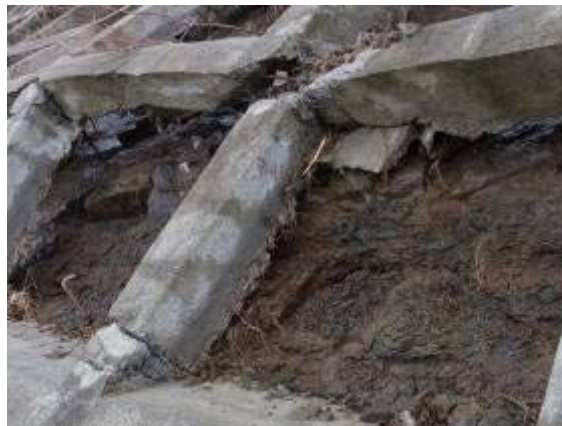
写真-10.53 のり枠の交差部の損傷
（金網型枠が破断し補強筋と枠も分離）

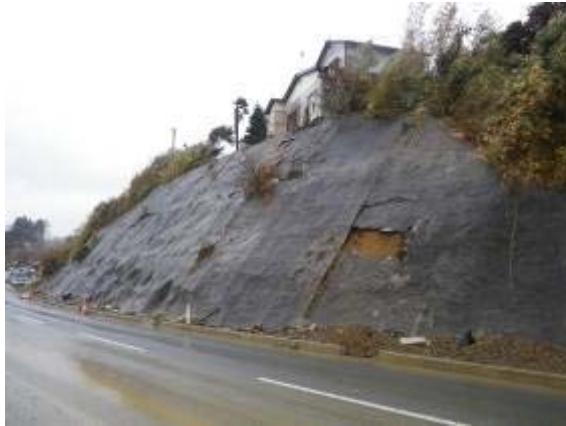
(a) 仙沼市蔵内

津波による吹付けモルタルの流失が数箇所を確認された。これらの箇所は、いずれの箇所も津波が吹付け上端部を越えていた。背面の地山に崩壊跡は見られず、津波の衝撃により吹付けモルタルの一部が損傷し、引き波により流失したものと推察される。

写真-10.54 吹付けモルタルの流失跡

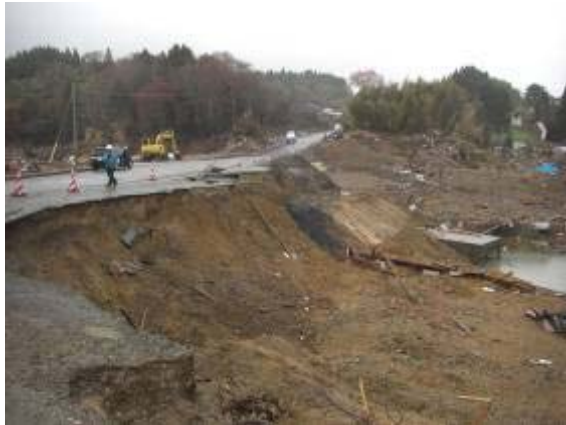
写真-10.55 津波による盛土の被災
(気仙沼市小金沢)

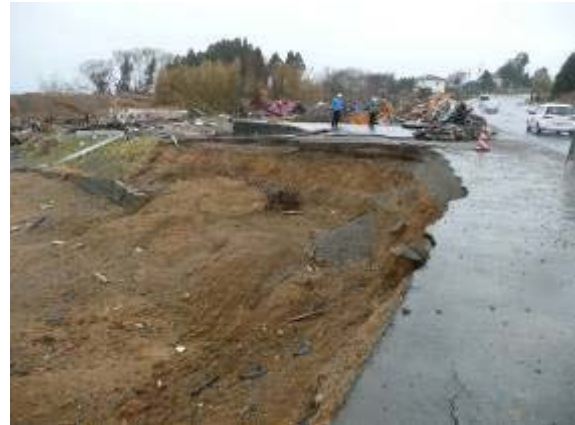
写真-10.56 津波による盛土の被災
(気仙沼市小金沢)

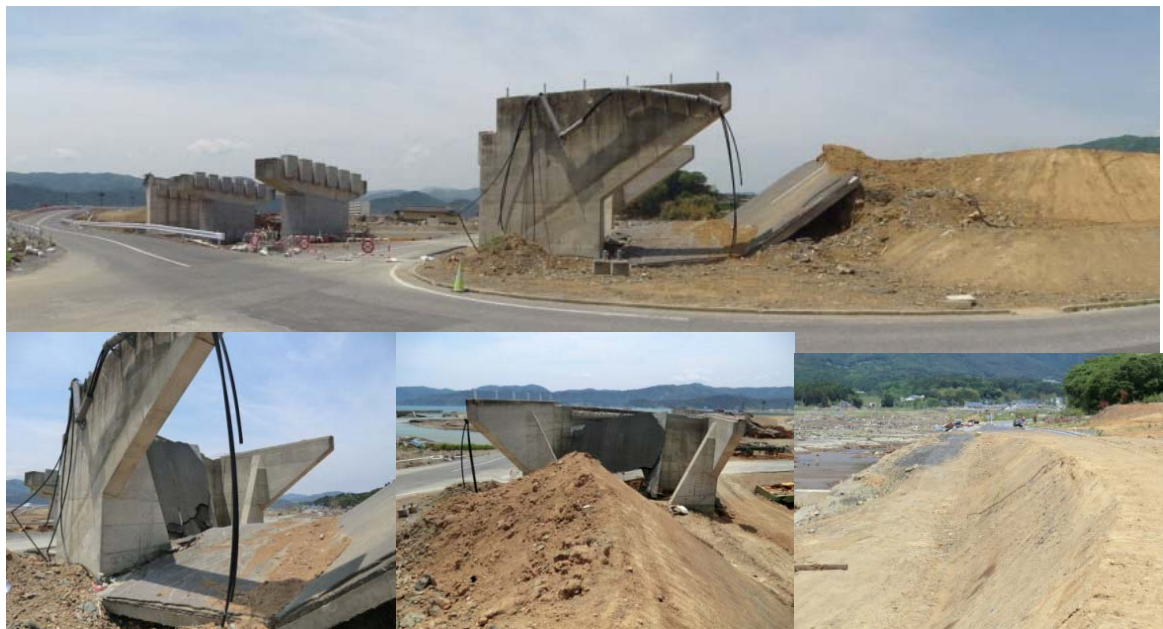
写真-10.57 津波により橋梁上部工とともに橋台背面盛土が流出
(陸前高田市高田町 沼田跨線橋)

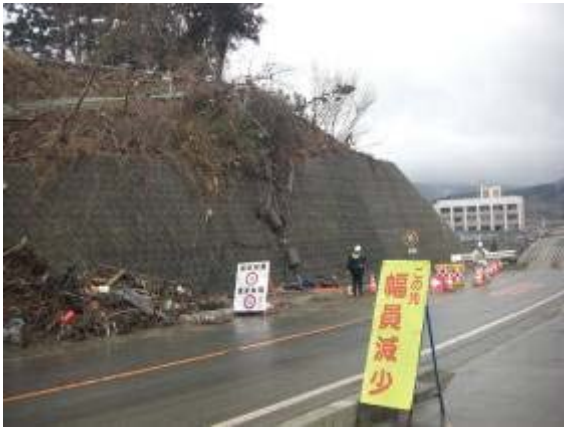
写真-10.58 切土のり面のブロック積擁壁
 (南三陸町志津川)
 (津波が擁壁の上端を越えたが、擁壁には被災がなかった)

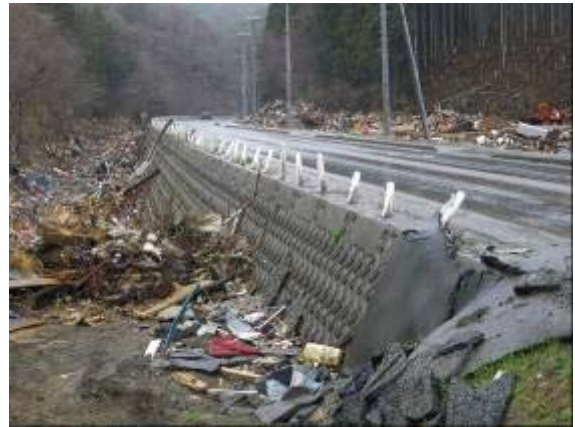
写真-10.59 盛土側面のブロック積擁壁
 (南三陸町上大坊)
 (津波が道路面(盛土上面)を越えたが、擁壁には被災がなかった。)

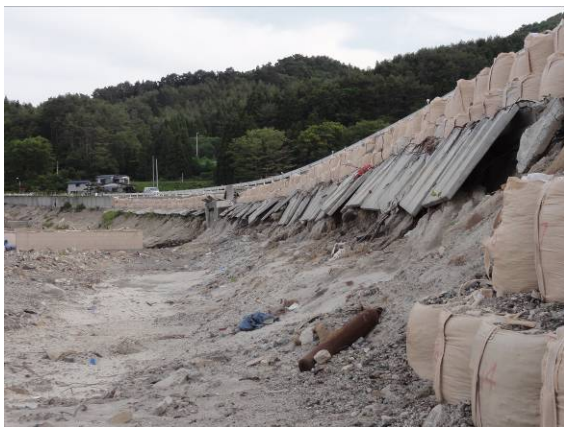
写真-10.60 L型擁壁の倒壊
 (大槌町浪板吉里吉里)
 (津波がL型擁壁の上端を越え、擁壁が倒壊した)

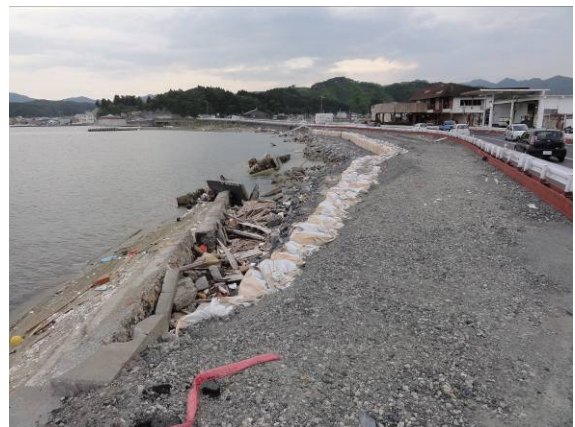
写真-10.61 擁壁の倒壊
 (山田町山田)
 (津波が擁壁の上端を越え、擁壁が倒壊した)
