舗装の維持修繕の品質・性能に関する研究

担当チーム：道路技術研究グループ（舗装）

A STUDY ON QUALITY AND PERFORMANCE IN MAINTENANCE AND REPAIR OF THE PAVEMENT

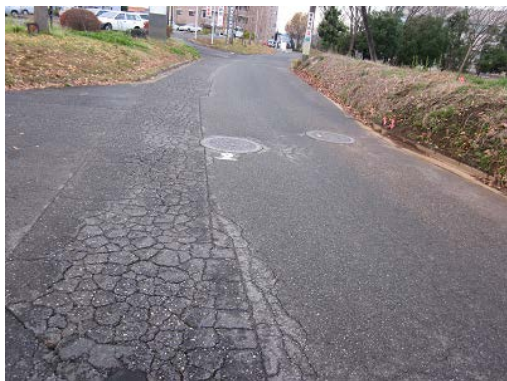
道路は、国民の日常生活や社会経済の活動を支える最も基礎的な社会資本であり、交通機能（トラフィック機能、アクセス機能）、空間機能など多面的な役割を担っている。特に、市町村の生活道路は、上下水道・ガス・電気通信などの占用物件を収容することも重要な役割の 1 つとなっている。また、近年では防災・景観等の観点から無電柱化整備に社会的関心が高まるなど、今後より一層ライフラインの収容空間としての活用が見込まれる。しかし、写真-3.1 に示すように、占用工事で復旧された舗装が早期にひび割れ、その箇所が弱点となり舗装の健全性が失われるといった不具合が散見される。

写真-3.1 占用工事施工箇所の破損状況

以上より、道路占用工事箇所の早期破損を防止する観点から、埋戻し材料（路床・路盤）の締固め度管理の徹底や施工継目部の止水措置に関する規定が必要であると考えられる。

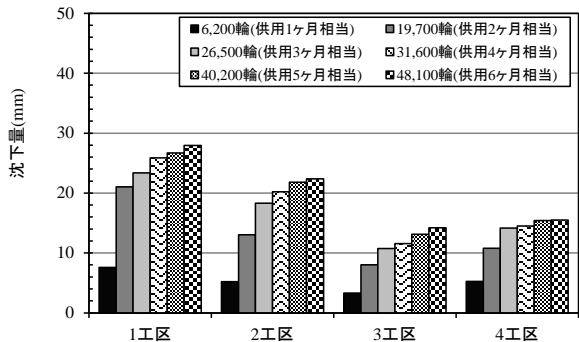
沈下量の測定結果を図-3.9に示す。図-3.9より、転圧不足工区である1、2工区の沈下量が大きいことから、路床の締固め度は、占用箇所の沈下に大きな影響を与えることがわかる。また、各工区とも初期段階の沈下量が大きく、31,600輪(供用4ヶ月相当)以降の沈下量は収束

図-3.9 沈下量測定結果

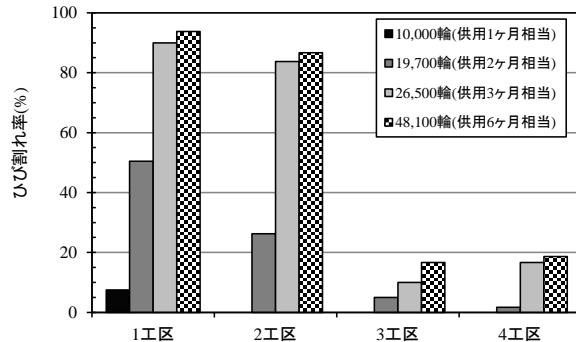
ひび割れ率測定結果を図-3.10に示す。また、48,100輪(供用6ヶ月相当)時のひび割れ状況を写真-3.4に示す。図-3.10より、転圧不足工区である1、2工区は、路床締固め度の基準値を満足している3、4工区に比べ全体的にひび割れ率が高いことがわかる。また、19,700輪(供用2ヶ月相当)時には、1、2工区でひび割れ率が20%を超え、3、4工区においても横断ひび割れが発生した。路床締固め度の基準値を満足している3、4工区においても早期にひび割れが発生した要因としては、沈下・骨材飛散に伴い発生した施工継目の隙間より13,000~16,000

図-3.10 ひび割れ率測定結果

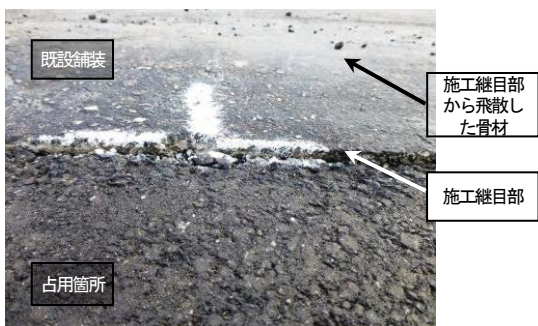
する傾向であった。初期沈下時に目視観察を行ったところ、沈下に伴い施工継目部の骨材が飛散し、既設舗装との間に隙間が発生していた(写真-3.3参照)。

写真-3.3 初期沈下時に伴う骨材飛散 (1工区 6,200輪時)

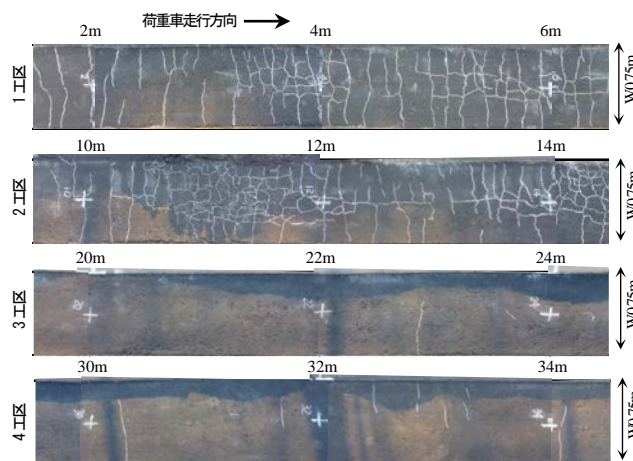
写真-3.4 48,100輪時のひび割れ状況 (各工区代表箇所)

輪走行時の雨水が舗装内に浸水し、それに伴い路床や路盤の荷重支持性能が低下したことによる影響が大きいと推察される。

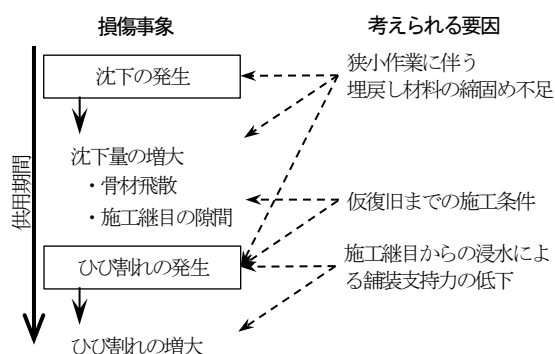
本検討結果より、舗装路面に発生した損傷および考えられる要因を時系列に従って整理した結果を図-3.13に示す。供用1ヶ月程度にて占用箇所数mm程度の沈下が発生し、供用2ヶ月程度にて沈下量の増大に伴い、骨材飛散および施工継目に隙間が発生した。追跡調査時の目視観察の結果、締固め度の低い工区の方がこの傾向が顕著に見られた。

供用初期段階に発生した沈下は、「埋戻し材料の締固め不足」が主な要因として考えられる。掘削幅のみ復旧した仮復旧箇所が沈下すると、既設舗装との一体性が失われるため、輪荷重載荷時のたわみ挙動に差が生じ、施工継目部の骨材飛散や、隙間が発生しやすい。一方で、復旧方法を掘削幅のみ復旧する仮復旧ではなく、掘削幅に影響部を加えた範囲について表層（基層）の打換えを行う本復旧を施工した場合は、「埋戻し材料の締固め不足」により沈下が生じたとしても、掘削幅に影響部を加えた範囲の表層（基層）を打ち換えているため、仮復旧に比べ既設舗装との一体性が失われにくいと考えられる。このような観点から、「仮復旧までの施工条件」は、施工継目部における骨材飛散・隙間の発生要因の一つと考えられる。

次に、供用2～3ヶ月程度にて締固め度の基準値を満足する3、4工区においてもひび割れが発生した。これは、沈下・骨材飛散に伴い発生した施工継目の隙間より13,000～16,000輪走行時の雨水が舗装内に浸水し、それに伴い路床や路盤の荷重支持性能が低下したことによる影響が大きいと推察される。

図-3.13 占用工事の早期破損要因に関する考察
