シールドトンネルの維持管理手法に関する研究

担当チーム：トンネルチーム

A STUDY ON MAINTENANCE OF SHIELD TUNNEL

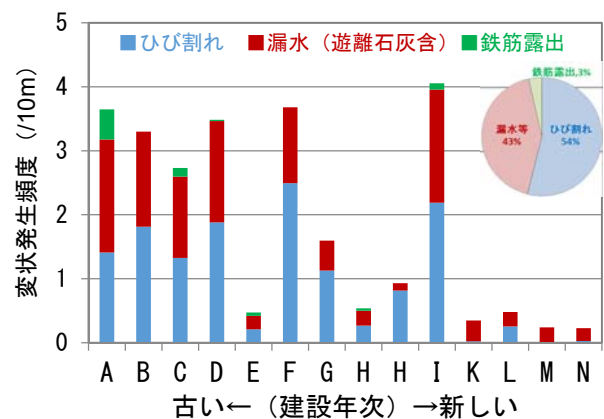
図-4 変状の種類と発生頻度

の発生頻度について整理した。図-4に変状の種類と発生頻度を示す。対象としたシールドトンネルに発生する変状のうち最も多くの割合を占めるのはひび割れであり全体の54%を占める。次いで漏水が43%、鉄筋露出が3%であった。

以上のことから、シールドトンネルに発生する主な変状は、ひび割れ、漏水が多く全体の多くを占めることが明らかとなった。また、変状の発生頻度は建設年次が古い方が相対的に高くなる傾向であることがわかった。

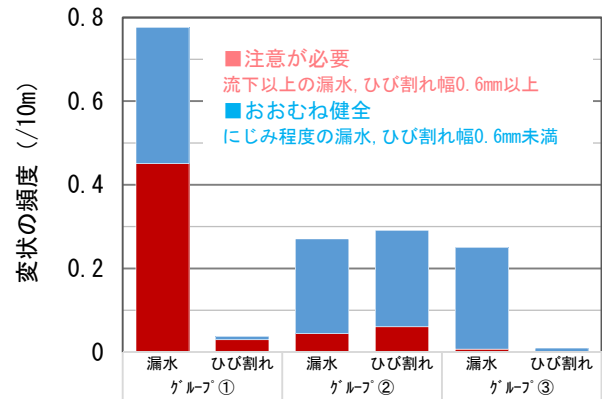
図-5 変状の頻度と規模

のシーリング材を使用した二次覆工があるトンネル、グループ③は2000年以降に完成し、継手形状がくさび締結タイプで止水材料に水膨張性のシーリング材を使用した二次覆工が省略されたトンネルとした。ひび割れおよび漏水の発生頻度を図-5に示す。まず、二次覆工があるグループ①、②について述べる。二次覆工のひび割れ発生頻度は、グループ②が10mあたりで0.29と高く、グループ①は0.04と低い値となった。また、0.6mm以上のひび割れが発生し注意が必要と考えられる判定区分Bに分類された頻度は、グループ①、②が0.05程度であった。一方、二次覆工が省略されたグループ③については、ひび割れ発生頻度は0.01未満となり、判定区分Bに分類された変状は確認されなかった。ただし、二次覆工が省略されたグループ③についてひび割れの頻度が小さい理由は、表面の部材がセグメントであり、通常は鉄筋を有するといった構造的な違いか、または、建設年次が他に比較して新しいものであるのかなどの検証は今後の課題となる。漏水の発生頻度は、シーリング材が非膨張性であるグループ①は全体で0.78と高く、水膨張性であるグループ②、③は0.26程度と低いことがわかる。また、注意が必要と考えられる判定区分Bに分類された頻度は、グループ①が0.45と最も高く、一方、グループ②、③は0.04、0.01と低い値となった。ここで、グループ①のひび割れ発生頻度が低く、漏水の発生頻度が高い原因として、点検の際、漏水を伴うひび割れの場合は、漏水に分類しているためと考えられる。図-6に二次覆工を省略したグループ③の漏水発生箇所を示す。漏水は7割以上が裏込め注入孔からのもので、その規模はどれもにじみ程度の小さいものであった。

以上のことから、漏水は非膨張性シーリング材を用いたトンネルで多く発生しており、漏水のうち6割程度は注意を要する規模であった。一方、水膨張性シーリング材を用いたトンネルでは、漏水は確認できるものの、その規模は小さい。ひび割れは20年以上前に建設された二次覆工があるトンネルにおいてある程度の頻度で発生しており、ひび割れ幅が0.6mmを超える規模の事例も確認された。

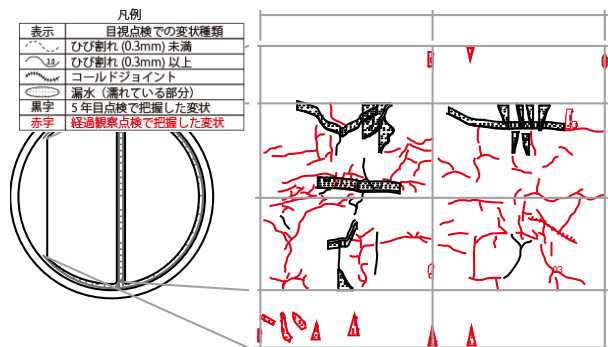
図-7 変状対策工の経年劣化状況の把握

5年目点検で確認した変状について2スパンを対象に記した変状展開図(黒字で記載)を図-7に示す。対象区間においては、ひび割れ幅が0.3mm以上の変状は確認できなかった。ひび割れ幅が0.3mm未満の変状は、上半部に多く、各スパンのS.L.付近から天端方向へ伸びる横断方向のひび割れや、天端部や肩部付近における縦断方向に伸びるひび割れが多い。これらの規模や形態から乾燥収縮や温度変化等による材質劣化に関係するひび割れであると考えられる。また、一部のひび割れにおいて、滴水、浸出

(にじみ)程度の漏水をとまなうものが確認された。

対策から10年程度経過した時点で、対策の効果の持続性の把握を目的とした経過観察点検を実施した。経過観察点検は幅0.1mm以上のひび割れを対象に記録した。なお、経過観察点検ではひび割れ幅が5年目点検より小さいものを対象とした近接目視による点検を実施したことから、5年目点検で記録されなかったひび割れが含まれている可能性があることに注意が必要である。変状展開図(赤字で記載)を図-7に示す。まず、対策を実施した箇所は、ひび割れや漏水等の新たな変状は確認されず、健全な状態を保っていることを確認した。対象区間における新たな変状として、対策を実施した箇所以外にひび割れと漏水をとまなうひび割れを確認した。新たなひび割れは最大で幅0.3mmであったが、ほとんどは0.3mm未満の規模であった。その形態は、5年目点検で確認されたひび割れが進展したものや、新たに横断方向、または縦断方向に伸びる規則性が乏しいと考えられる微細なひび割れであった。その規模や形態から乾燥収縮や温度変化等による材質劣化に関係するひび割れであると考えられる。一方、新たな漏水をとまなうひび割れは上半の一部箇所、および下半の目地部やひび割れ箇所を対象に確認した。これらは、い

ずれも5年目点検で確認した漏水に対策を実施した付近、またはそのスパンにおいて発生している。対策を実施した箇所は止水性能が向上したものの、その付近の目地部やひび割れ箇所等の相対的な弱部に水が回ったと考えられる。0トンネルにて実施した対策は、二次覆工を対象に行われたものであり、一次覆工(セグメント本体等)の漏水を抑制するものではないと考えられる。セグメント本体等の耐久性を向上させるための対策の手法や、トンネル構造全体の監視の手法等について、今後検討する必要がある。

以上のことから、対策を実施した箇所自体は10年程度経過した時点においても健全な状態を保っていることが確認された。一方、対策工の周辺に新たな変状が発生する場合があります。トンネル全体の耐久性を向上させるには、シールドトンネルを構成する部材に求められる性能を踏まえた対策工の選定が必要となることが課題として明らかとなった。

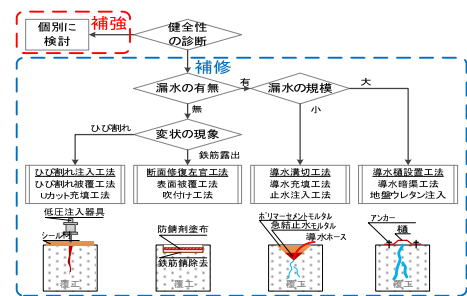
図-8 変状の規模に応じた措置の選定例

0トンネルにおける代表的な変状は、ひび割れ、および漏水をとまなうひび割れであった。とくに、漏水をとまなうひび割れは、長期的にはコンクリートおよび鋼材等の構造部材の劣化等による構造物の性能低下を生じるおそれがあるため、適切に対応することが必要となる。0トンネルにおいては措置を実施する際の基本的な考え方として、二次覆工を対象とした変状による劣化の進行抑制、および漏水等による占用物件等への支障抑制を目的とすることとした。図-8に措置の手順の例を示す。対策は漏水の有無、およびひび割れ幅の規模に応じて内容を決定した。漏水をとまなうひび割れは対策として「セメント系材料による充填+注入」とした。また、漏水を伴わないひび割れについても、漏水箇所の止水による水みちの変化により、新たな漏水発生のおそれがあることから、ひび割れ幅が0.4mm以上のものを対象に対策として「樹脂系材料による充填+注入」とした。これらの対策は変状箇所を深さ約40mmまではつり、その後充填し表面処理を施すこととした。一方、漏水を伴わないひび割れのうち、幅が0.4mm未満のものについては「監視」を実施することとした。

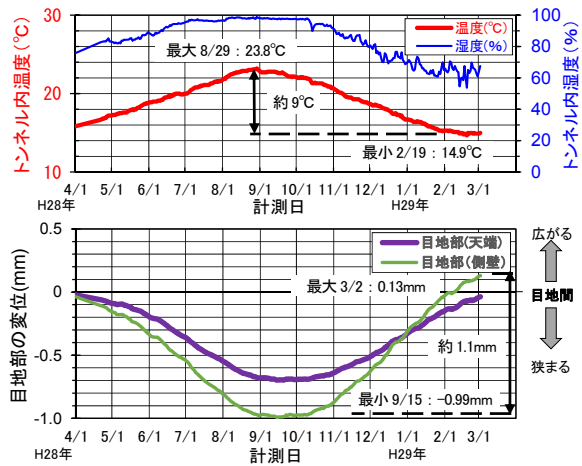
図-9 計測結果 (O トンネル)

シールドトンネルの挙動計測の結果を示す。0トンネルにおける二次覆工の目地間の変位量、トンネル内の温・湿度の計測結果を図-9示す。トンネル内の環境は、温度差で約9℃、湿度差で約40%の変化が

確認された。目地間の変位量は、側壁で約 1.1mm の変化が確認され、天端ではそれよりも小さかった。P トンネルにおける一次覆工の継手間の変位量、トンネル内の温・湿度の計測結果を図-10 に示す。トンネル内の環境は、温度差で約 8℃、湿度差で約 60% の変化が確認された。継手間の変位量は、リング間

(天端) が最大で約 0.3mm の変化が確認された。両トンネル内の環境は、外気との接触が少ないものの年間を通じて温・湿度の変化があり、夏季の数ヶ月は多湿な環境であった。二次覆工の目地間や一次覆工の継手間は、温度の変化とほぼ同様の傾向で伸縮が確認された。変位量の最小、最大時は、温度の最小・最大時に比べ、約 1 ヶ月後に出現しており、これはトンネル内と覆工内部の温度の変化の違いによるものと想定される。二次覆工の目地間や一次覆工の継手間は、温・湿度の変化に追従し、伸縮が発生しており、長期間において覆工の伸縮が繰り返し発生することが想定される。一次覆工の継手部で重要な防水工であるシール工にも一次覆工の伸縮の繰り返しが伝達すると想定される。シール工は、シール材が有する反発力や膨張圧等により防水するものである。仮に、覆工の伸縮繰り返しにより継手部の目開き量が繰り返し変動することで、シール工の防水効果が大きく低下した場合には、漏水の要因となる可能性がある。

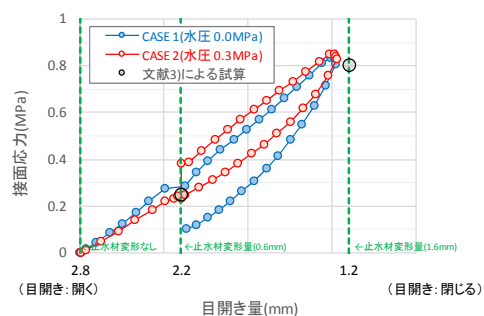
図-11 接面応力と目開き量

覆工の伸縮繰り返しにより継手部の目開き量が繰り返し変動すると仮定し実施した止水材料に着目した模型実験の結果を示す。組立て前(シール材の変形量 0mm) から、繰り返し载荷 1 回目までの接面応力とシール材の変形量の関係を図-11 に示す。シール材による止水メカニズムはシール材の素材、硬度等をパラメータとして圧縮ひずみに応じた接面応力を算出し、その値と水圧とを比較して止水性について照査する考え方²⁾である。この考え方にもとづき、本実験条件における接面応力等について算出した結果を表-7 に示す。接面応力は、シール材の変形とともに上昇し、設計目開き量まで载荷した際の値は表-7 に示した値と同程度となった。設計目開き量の時点において CASE2 では水圧を作用させたが、その際に接面応力が上昇している。これは、文献²⁾でいう自封作用によるものと考えられる。その後、1mm 载荷し目開き

量が 1.2mm となった際の接面応力は表-7 に示した値と同程度となった。引き続き、繰り返し载荷を 50 回目に行った際の、設計目開き量における接面応力の変化を図-12 に示す。設計目開き量における接面応力は、CASE 1 の場合、初期は 0.27MPa であったが、1 回目において 0.10MPa まで減少し、50 回目の時点では 0.02MPa となった。一方、CASE 2 の場合、初期は 0.34MPa であったが、1 回目において 0.24MPa まで低下し、その後は 0.2MPa 程度で推移した。また、CASE

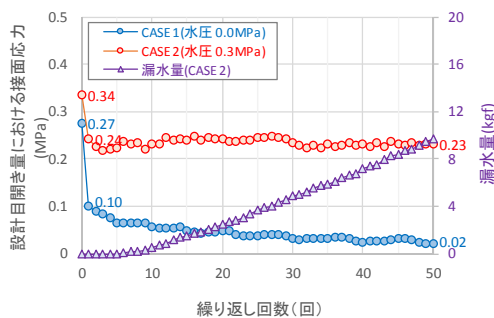
図-12 設計目開き量における接面応力

2にて漏水の発生状況を目視観察した結果、5回目に漏水が確認され、それ以降、設計目開き量付近において、毎回、漏水を確認した。

以上のことから、目開き量が繰り返し変化した場合、接面応力が低下し漏水の発生が確認され漏水発生メカニズムの一要因が明らかとなった。また、これらの事象をふまえたうえで、判定区分等を検討する必要があることが明らかとなった。
