# トンネル舗装の路面摩擦低下対策に関する研究

担当チーム : 寒地道路保全チーム

## **STUDY ON MEASURES AGAINST SURFACE FRICTION DETERIORATION IN CONCRETE PAVEMENT AT TUNNELS**

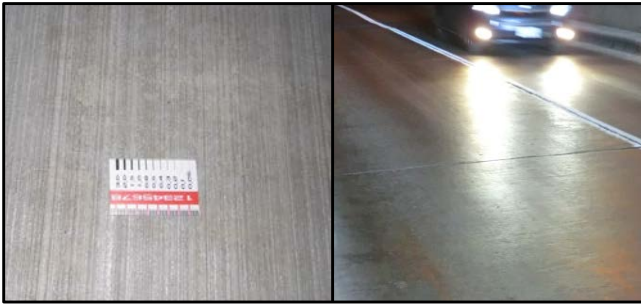
TN内Co舗装の表面は粗面化によるすべり防止を主な目的としてほうき目仕上げが実施される(写真-1左)。しかしながら、ほうき目部はCo表面のモルタルの凹凸で構成されるため耐摩耗性は低く、供用に伴いタイヤによるすり磨き等により消失していく。その結果、供用に伴い光沢を帯びたすべりやすい路面が形成される場合がある<sup>1), 2)</sup>(写真-1右)。図-1にほうき目仕上げを行ったTN内Co舗装のすべり抵抗値を長期的に観測した結果の例を示す。道路維持修繕要綱<sup>3)</sup>では“交通量の多い一般道路”においてはすべり摩擦係数が0.25を下回ると維持修繕が必要とされる目安とされているが、供用後数年ですべり抵抗値が要修繕の目標値を下回る場合があることを示すものである。

写真-1 左：施工直後のCo舗装のほうき目仕上げ  
右：供用に伴い光沢を帯びたCo舗装路面

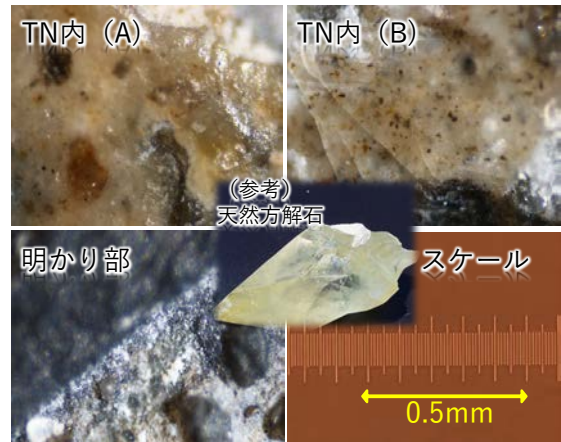
X線回折にて確認された方解石（カルサイト）の生成状況を観察するため、現場採取した無水コアを光学顕微鏡により非同軸落射法（斜め上方から光源を照射）にて拡大率100倍で表面物質の撮影を行った。この手法は目視実体に則した観測ができるのが特徴である。撮影された舗装表面の状況を写真-3に示す。TN内の舗装表面には光沢物質が観察され、天然方解石との目視比較やX線回折等の分析結果等により光沢物質はカルサイトと推察される。カルサイト結晶は黒い汚れのようなものを内包しつつ、骨材の表面に覆いかぶさるように生成している。また、明かり部にはこのような光沢物質の生成は観測されない。骨材表面に生成するカルサイトが、すべり抵抗値を低下させる明確な因果

関係は明らかにされていないが、石灰石や大理石のような摩擦が低下しやすい鉱物がカルサイトを主成分とする鉱物であることを勘案すると、すべり抵抗値の低下に影響を与える一要因となることが推察される。

写真-3 Co舗装の光学顕微鏡撮影結果

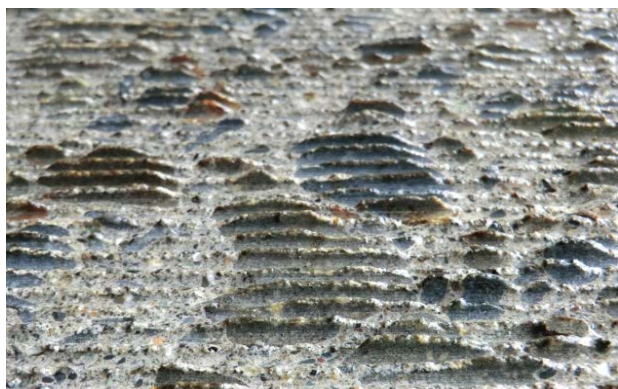
DG工法は、数mmピッチで組み合わせた研削ブレードを使い、Co舗装表面を3mmの薄層で研削する工法である。研削により既設Co表面のカルサイト分を除去し、凹凸に研削された骨材が露出することにより確実なすべり対策効果が期待される工法である (写真-4)。

写真-4 DG 施工後の表面の仕上がり

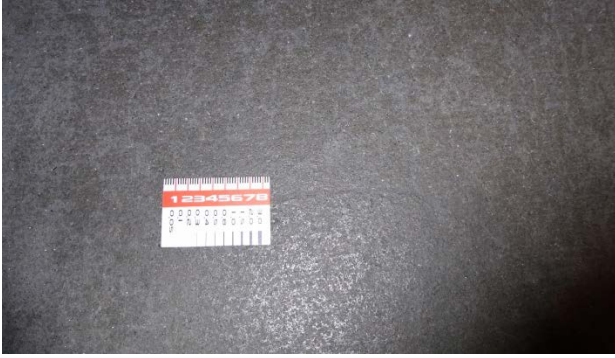
施工前の路面状況を写真-6に示す。路面のほうき目は消失しており、路面の表面に黒い光沢が見られる。タイヤの繰り返し走行により路面が磨かれている状況である。このような路面は他のTNでもいくつか見られるものである。

写真-6 施工前の路面状況

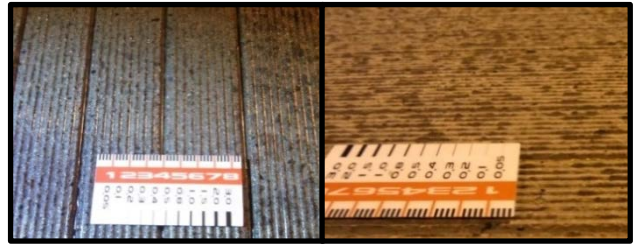
施工後は、既設路面の表面が研削され、すべりやすい表面を除去するとともに、表面に凹凸に研削された骨材が露出した。また、縦断方向に深い溝が形成された。これらによりすべり抵抗値の改善効果や排水機能の強化が期待される(写真-11)。

写真-11 DG工法施工後の表面の仕上り

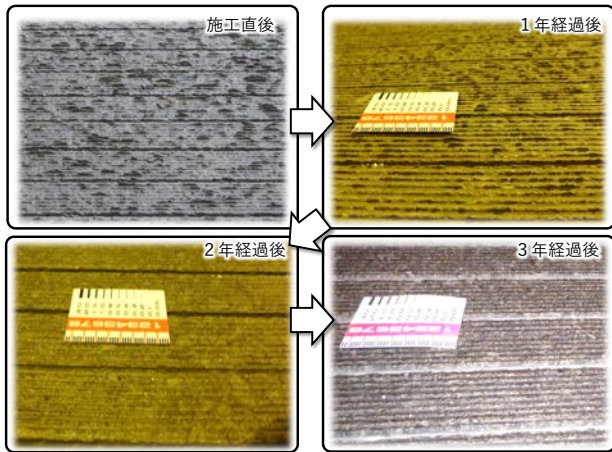
DG工法の効果の持続性について、施工から本年度までの3年間のすべり抵抗値（DFテストにて測定）の推移を図-8に示す。また、路面状況の推移を写真-12に示す。DG施工直後においてはすべり抵抗値は大きく改善するが、1年経過後にはある程度低下する。2年目以降においては、すべり抵抗値の平均値はほぼ横ばいで推移しており、安定している。道路維持修繕要綱<sup>3)</sup>に示される修繕の目安値 $\mu=0.25$ を下回る箇所は見られず、安全な走行に問題ないレベルで推移しているといえる。また、DG工法を適用したTNでは、事故は発生しておらず、すべり対策に有効な技術と考えられる。

写真-12 DG工法の路面テクスチャの変化

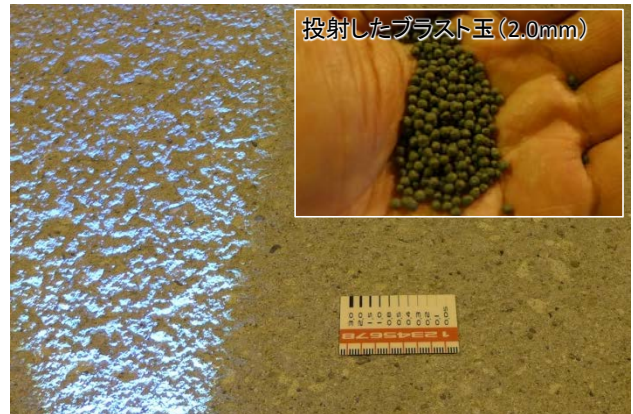
そこで、平成27年度に北海道開発局管内のTNにおいて、SB工法、DG工法による対策を行い効果の検証を行った。また、試験施工実施にあたり、SB工法は文献<sup>2)</sup>により有効性が検証されているブラスト鉄玉を2.0mmに改良したものを使用した（従来は1.3mmが標準）。SB工法の仕上がり路面を写真-13に示す。既設路面に見られる黒い光沢物質は除去され、骨材による凹凸が形成される。DG工区は、効果や持続性等に変化が見られるか検証するため研削ブレードのピッチを2.0mmと2.35mmに変更した2つの工区を設定した。試験施工工区は同一TN内に連続した3工区とし各々100mずつ施工を行いすべり抵抗値の測定を行った。すべり抵抗値の推移を図-9に示す。

写真-13 ショットブラスト実施後の路面状況

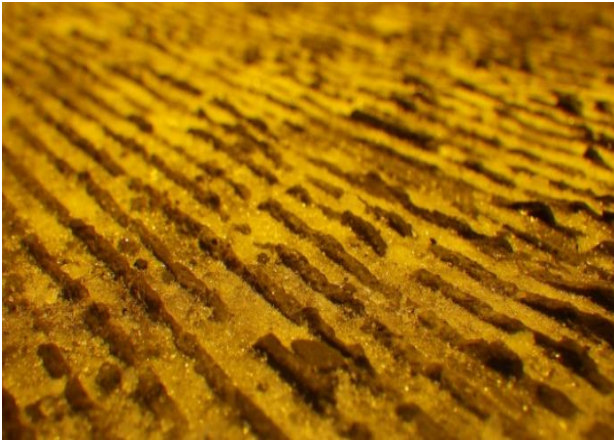
写真-14にDG対策を行ったTN内Co舗装の状況を示す。雪氷が研削された表面の溝に入り込み、骨材が路面に露出することによりすべり抵抗値が確保されている。冬期路面対策としての有効性が実道路面においても確認された。

写真-14 冬期のDG対策路面の状況
