ゴム堰・SR堰の維持管理および長期性能評価に関する研究

担当チーム：技術推進本部（先端技術）
先端材料資源研究センター
(iMaRRC)

本研究では、各施設の実態調査を踏まえ、ゴム引布の長期性能評価手法、効果的な損傷の点検・補修・運用方法について提案を行うものである。

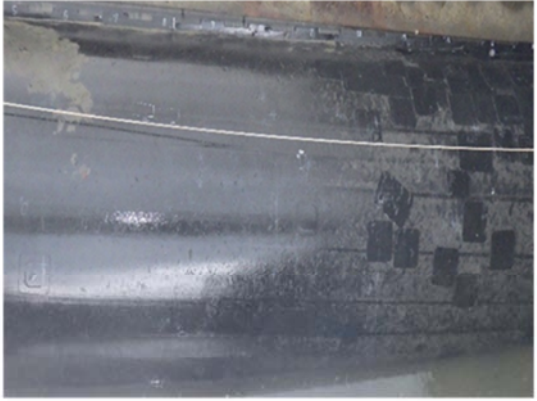
<p>①損傷分類 袋体損耗</p> <p>②発生時期 設置後15年程度</p> <p>③損傷状況 外層ゴム全域に打痕が分布し、損耗が激しく部分的なゴムの欠損や内部層まで達する破損もみられる。</p> <p>④発生原因 現場は山岳地帯上流部であり、土砂や鋭利かつ大型の転石の流入が多い現場特性が、その要因である。</p>

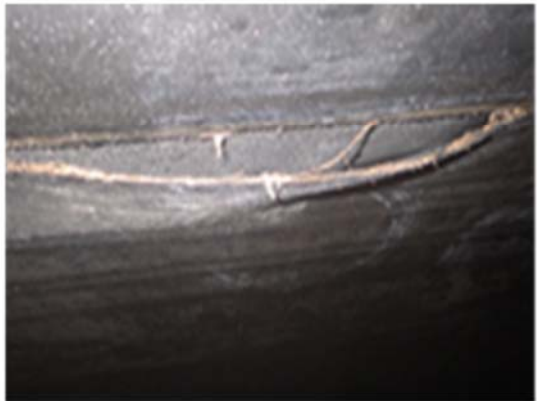
<p>①損傷分類 袋体接合部内面剥離</p> <p>②発生時期 設置後17年程度</p> <p>③損傷状況 堰中央堤頂部付近の接合部において内層ゴムと補強繊維間に複数層に及ぶ剥離が発生。この剥離は径間方向に2mの規模で広がっていた。</p> <p>④発生原因 本現場は常時越流ではないため通常以上の紫外線や太陽熱に曝される環境であるが、剥離は内部から進行し広範囲に及んでいることから、熱劣化による接合部強度低下以外の原因も想定される。</p>

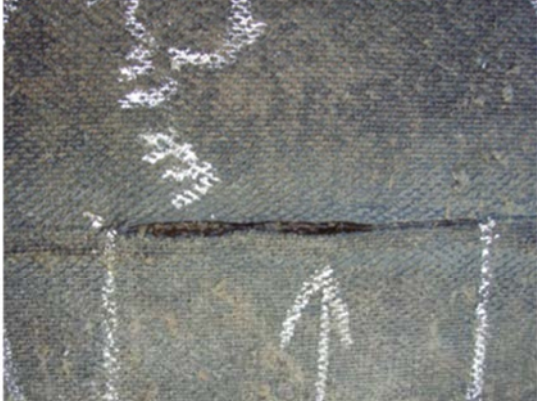
<p>①損傷分類 袋体接合部浅層亀裂</p> <p>②発生時期 設置後23年程度</p> <p>③損傷状況 堰中央部右岸寄り上流側上部接合部に補強繊維まで達する径間方向の亀裂が発生。亀裂は長さ250mm、幅5mm、深さ10mm程度。</p> <p>④発生原因 亀裂の位置から流下物衝突による影響が濃厚であるが、老朽化による接合部の接合力低下の影響も否めない。</p>

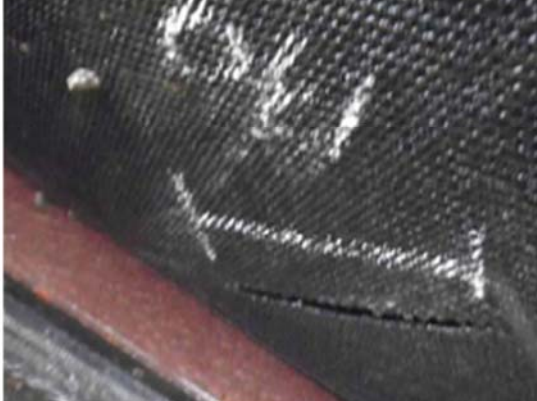
<p>①損傷分類 袋体接合部表層亀裂</p> <p>②発生時期 設置後17年程度</p> <p>③損傷状況 外層ゴム接合部全般に補強繊維まで達しない数十箇所の表層亀裂が発生。亀裂は最大で、径間方向500mm、深さ10mm程度。</p> <p>④発生原因 使用ゴムは耐候性のあるEPDMであるが、本現場は常時越流ではないため通常以上の紫外線や太陽熱に曝される環境であり、この環境が接合部の接合力低下を誘発し、亀裂に発展したと考えられる。</p>

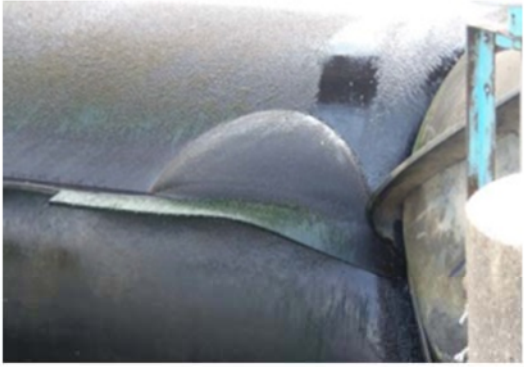
<p>①損傷分類 袋体凸状膨れ</p> <p>②発生時期 設置後18年程度</p> <p>③損傷状況 堰端部フィン上流側上面に径間方向1.5m、周方向0.75m、高さ0.1mの凸状膨れが発生。</p> <p>④発生原因 老朽化やフィン部の繰返し応力により外層ゴムと補強繊維の接着力が低下し、境界面に剥離が発生。この空間に内圧の作用による空気が進入し、成長して凸状膨れになったものと考えられる。</p>

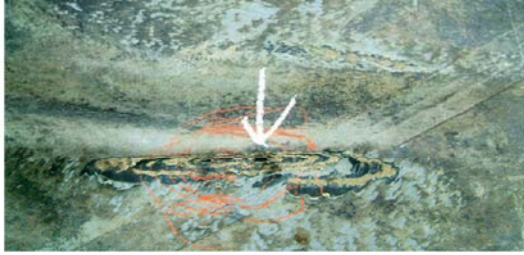
<p>①損傷分類 袋体接触摩耗</p> <p>②発生時期 設置後19年程度</p> <p>③損傷状況 堰左岸側の下部袋体に年輪状の摩耗痕が発生。傷は袋体を貫通する場合もあり、早期発見が重要。</p> <p>④発生原因 袋体表面がコンクリート部と直接擦れることで発生</p>

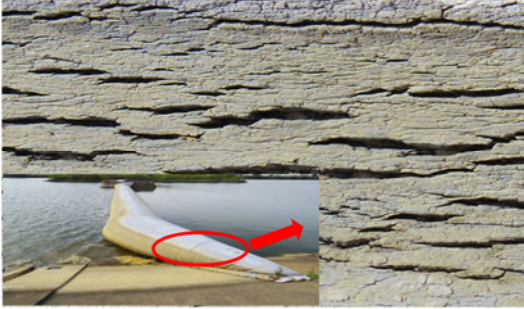
<p>①損傷分類 袋体ひび割れ</p> <p>②発生時期 設置後26年程度</p> <p>③損傷状況 折れじわ部にひび割れが発生。進行すると内部補強繊維まで達する場合がある。</p> <p>④発生原因 厳しい野外環境下での長期使用による老朽化と応力集中がその要因である。</p>

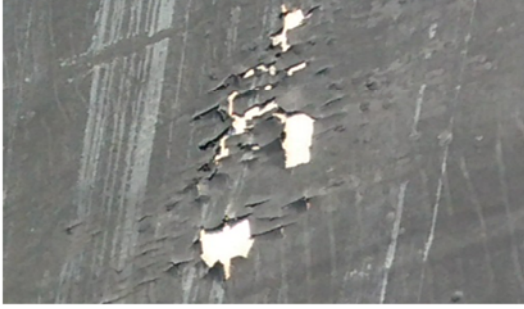
<p>①損傷分類 袋体表面剥離</p> <p>②発生時期 設置後26年程度</p> <p>③損傷状況 表層ゴムが劣化により剥がれ落ち、ささくれ状態となる。ゴムの硬化（ゴム硬度90以上）が認められる。</p> <p>④発生原因 厳しい野外環境下での長期使用による老朽化がその要因である。</p>

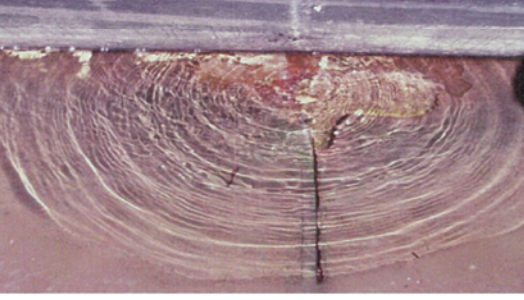
<p>①損傷分類 床板取付金具空気漏れ</p> <p>②発生時期 設置後3か月程度</p> <p>③損傷状況 右岸側堰下流側底部水中5箇所から気泡が発生。堰の内部圧力低下をセンサが感知し、昇圧のため給気装置稼働回数が増加。</p> <p>④発生原因 施工時の金具固定ボルトの締付け不良やシールの不備が原因である。</p>

<p>①補修工法 固定部漏気補修</p> <p>②適用損傷 床版取付金具空気漏れ</p> <p>③補修手順・留意点</p> <p>固定部の漏気は固定部の締結力不足、シールの不具合が原因であるので、これらの改善を図るものである。締結力不足は、ナットの増締めを行うが、規定の締結力確保のほか、締結の順番、締結タイミングや間隔がメーカーにより異なるので留意すること。シールの不具合は、シールパッキン厚さのアップ、コーキング剤の塗布、機密シートの追加などで対応する。</p>

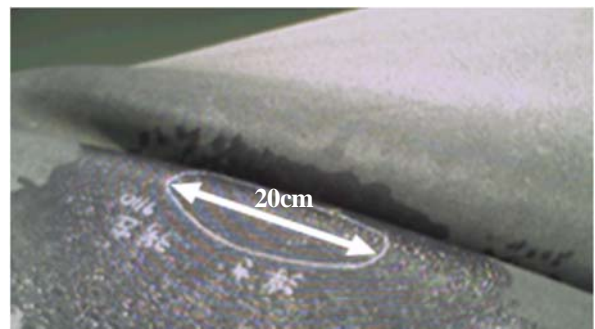
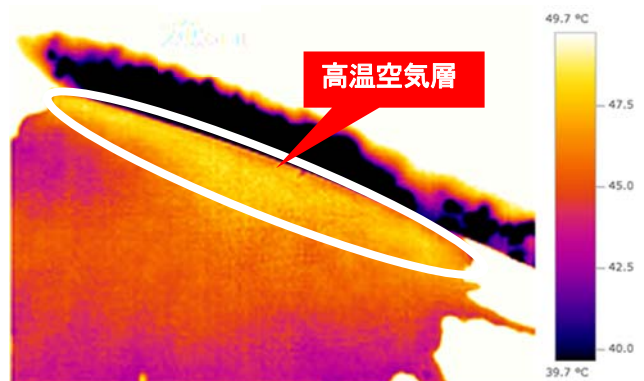
写真-4.2 ゴム袋体膨れ部の可視画像

写真-4.3 ゴム袋体膨れ部の熱画像

水を散布すると、気化熱の作用で、空隙が生じている剥離部と空隙のない正常部に温度差が生じ、内部空隙有無の判定がある程度可能であることを確認した。但し、本手法は現場の気温、湿度、天候状況と水分散布量のバランスや計測タイミングにより適正な判定ができないことがあり、課題である。

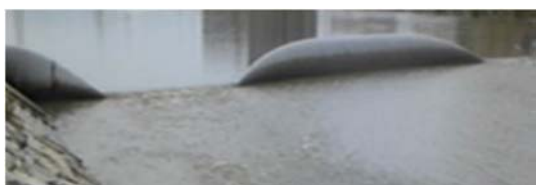
写真-5.1 Vノッチ発生状況

ゴム袋体への損傷等重大な欠陥やその補修時など内圧がゴム袋体に悪影響を及ぼすケースでは、緊急避難措置として規定の内圧をVノッチ（写真-5.1）が発生しない程度まで下げるといった選択枝も想定しておく必要がある。但し、取水等堰としての機能確保が最優先されるべきである。

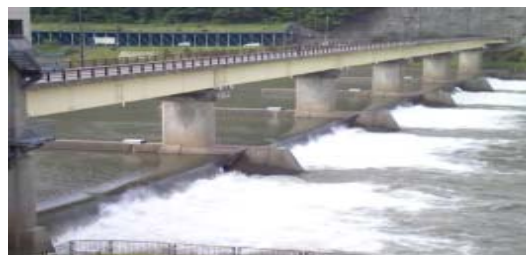
希に流れによる堰の異常振動（写真-5.2）が発生する場合がある。フィンはこの現象の発生を抑制する目的で設置されるが、装備があっても現象が発生するケースがみられる。また、最近ではこのフィン部は折返し構造がネックとなり、剥離などの異常を引起すケースも確認されており、デメリットとなる恐れもある。この異常振動は、ゴム袋体に対し強度的なダメージを与えることとなるので、早期に内圧低減策を試行する。この措置により振動低減効果がみられる場合は、当面の間、その状態で暫定運用を行う。通常、流れは絶えず変化するので、異常振動が長期間継続することは考え難いので、タイミングを見計らって昇圧し、振動の状況を見ながら通常圧力に戻す措置をとる。なお、この方策では根本原因を排除していないので、断続的に発生することは否めない。そこで、発生頻度が高く問題となる場合は恒久対策を検討する。

写真-5.2 流れによる異常振動

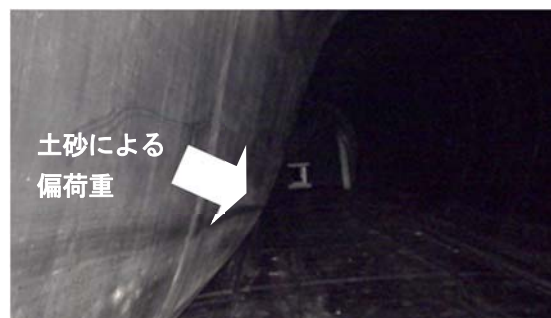
土砂流入の多い設置現場では、特に定期的な土砂排除作業を行う必要がある。これを怠ると土砂が堰側面に堆積し、堰外面を圧迫することで局所的な荷重による想定外の張力が発生し、その結果ゴムの劣化を助長する可能性がある（写真-5.3）。

写真-5.3 流入土砂堆積による変形（堰内部）

土砂排除は、堰の起立、倒伏動作を繰り返すこと（＝フラッシュ操作）で、ある程度可能であるが、袋体の負担となることや必ずしも十分な排除が期待できないこと、土砂堆積量が多く流速が十分でない場合には倒伏したゴム袋体の上に土砂が堆積してしまい起立不可能となる場合もあることから、重機による土砂排除を検討すべきである。この場合は、作業機による袋体の損傷を招く恐れがあるので、目印の設置や誘導者を置くなど接触を防ぐ措置を徹底する必要がある。なお、堰設置当初から想定重機の搬入路の整備を検討しておくべきである。

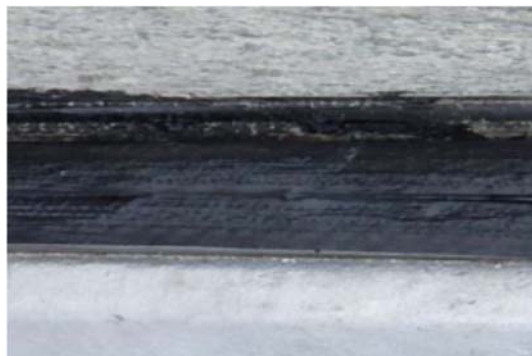
写真-5.5 ゴム袋体切断面（防水保護材なし）

ゴム袋体の切断面がむき出しの場合、そこから降雨や流水が浸潤し、補強繊維の劣化を招く恐れがあることから、この切断面を防水保護剤で完全に被覆することで延命化を図ることが望ましい
