橋梁ジョイント部の補修技術に関する研究

担当チーム：寒地構造チーム

STUDY ON THE TECHNIQUES FOR REPAIRING EXPANSION JOINTS OF HIGHWAY BRIDGES

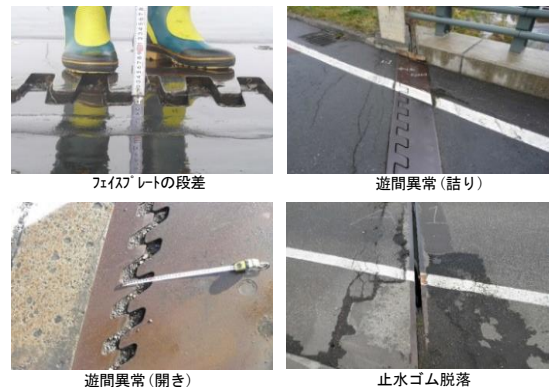
図-10 劣化損傷状況（本体の損傷）

本調査で確認した代表的な劣化損傷を図-10～図-13に示す。鋼製フィンガー型ではフェイスプレートの段差、遊間異常、止水部の土砂堆積・詰まり、腐食、脱落が生じていた。伸縮装置の周囲舗装の損傷、後打ちコンクリートの劣化が生じていたが、それらは車両進行方向手前側において著しい状況であった。二次止水材（樋）の継手部からの漏水や排水ドレーンの損傷も生じており、漏水対策が必要と考えられる箇所もあった。この他に桁端部の腐食や沓座部の滞水（モルタルの損傷）、さらに桁端部の漏水を放置したことが原因で凍害劣化に至ったと考えられる箇所もあった。地覆部では、地覆カバープレートの破損・変形といった損傷（図-11）、止水材ではシーリング材の剥離、土砂詰まりなども生じていた。

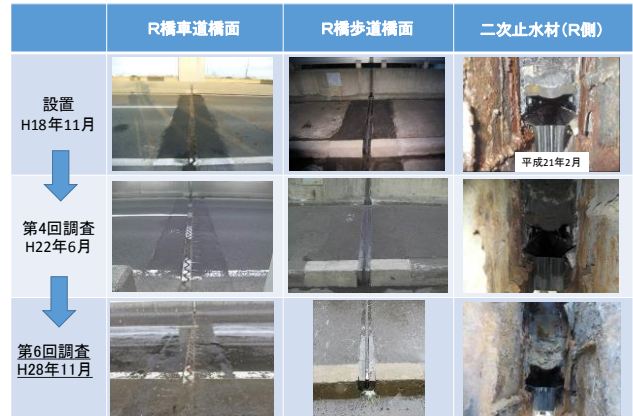
図-17 追跡調査結果比較（1）

状況を示す。伸縮装置本体の段差やズレの発生は見られなかった。車両通行時のタイヤが接触する面（溶射部）に部分的な擦り減りが見られたが、伸縮装置内面は概ね健全であった。ただし、伸縮装置下側の橋脚壁面に漏水痕や錆汁痕が見られた。これはコンクリート接触面となる鋼材に防錆処理（溶射）が施されていないため、後打ちコンクリートと鋼材の界面から雨水が浸入し、漏水や鋼材の防食性能の劣化箇所から錆汁発生に至ったものと推察される。また、二次止水材内部の白色付着物は凍結防止剤の結晶と考えられる。

当初、伸縮装置外面の防錆処理（溶射）はフェイス面より下方へ約50mmの範囲のみとし、後打ちコンクリート接触面には溶射を施していない状態であった。

伸縮装置周りの擦り付け舗装が劣化してポットホールも発生しており、水の浸入口となっている可能性もある。また、後打ちコンクリート表面に防水処理が行われていない。これらが原因となり、外面鋼材が発錆して進行し、内面鋼材の腐食を誘発したものと考えられる。防錆処理（溶射）は複合サイクル試験の結果から、海岸部の塩害地域で約100年以上の防食効果が見込まれているが、錆が母材面から進行した場合は溶射被膜が損なわれる。経年劣化に起因して後打ちコンクリートと伸縮装置鋼材の境界より水が浸入する事も考えられるため、伸縮装置全面に防錆処理（溶射）を施す改良を実施した。

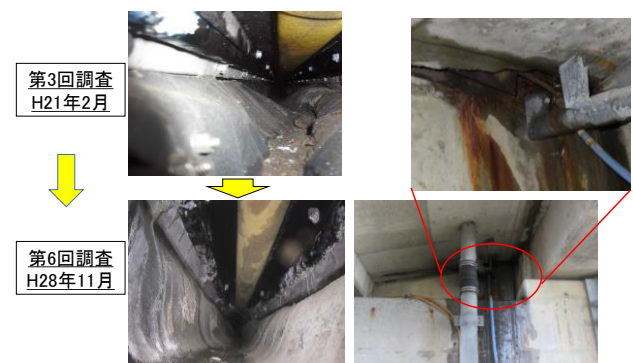
図-18 追跡調査結果比較（2）

設置後約10年経過した伸縮装置の追跡調査の結果、一次止水および二次止水材に脱落等の損傷は無く、内部に滞水している形跡も無く、伸縮装置内面の状態は概ね健全性が保たれていた。一部区間において、錆汁痕および後打ちコンクリートからとみられる漏水が確認された。なお、発錆原因については、本体の防錆処理（溶射）範囲の見直しにより、改良が施されており課題は解消されている。

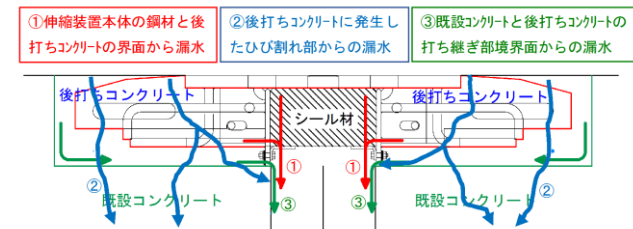
図-19 漏水発生原因イメージ図（推定）

二次止水材内部構造への水の浸入経路として想定されるものを以下に示す（図-19）。

- ① 伸縮装置本体の鋼材と後打ちコンクリートの界面
- ② 後打ちコンクリートに発生したひび割れ部
- ③ 既設コンクリートと後打ちコンクリートの打ち継ぎ部界面

後打ちコンクリート打設部には、プラウ誘導版や補強筋があり、狭い空間のため振動棒が入り難く充填性

が悪い。また周囲鋼材による拘束を受けるため、収縮ひび割れが発生しやすい。さらに、取替時には早期強度を発現させるためにセメント量が多くなり、水和熱が上昇しやすく、これによりひび割れが生じやすくなるものと推察される。

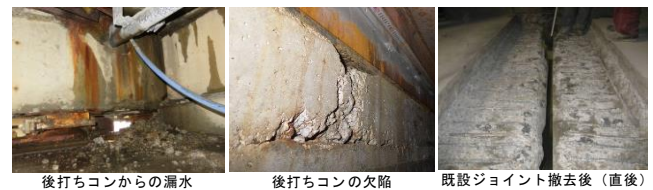
図-26 後打ちコンクリートの不具合

現況調査より、橋面の後打ちコンクリート部(伸縮装置前後)の劣化損傷が多く確認されている。図-26に示すとおり、桁端部での漏水も多く発生しており、後打ちコンクリートの充填不良が原因の一つと考えられる。この充填不足は、橋台背面からの路面水の進入経路となるほか、伸縮装置本体のガタツキの原因や後打ちコンクリートの陥没に至る場合もあり、車両の走

行安全性にも支障をきたす可能性がある。そのため、充填不良が発生しにくくなるような材料の選定や構造を予め検討しておく必要がある。
