メンテナンスサイクルに対応したグラウンドアンカーの維持管理手法に関する研究

担当チーム：地質・地盤研究グループ（施工技術）

研究担当者：宮武裕昭、近藤益央

A Research on Inspection and Maintenance of Ground Anchors

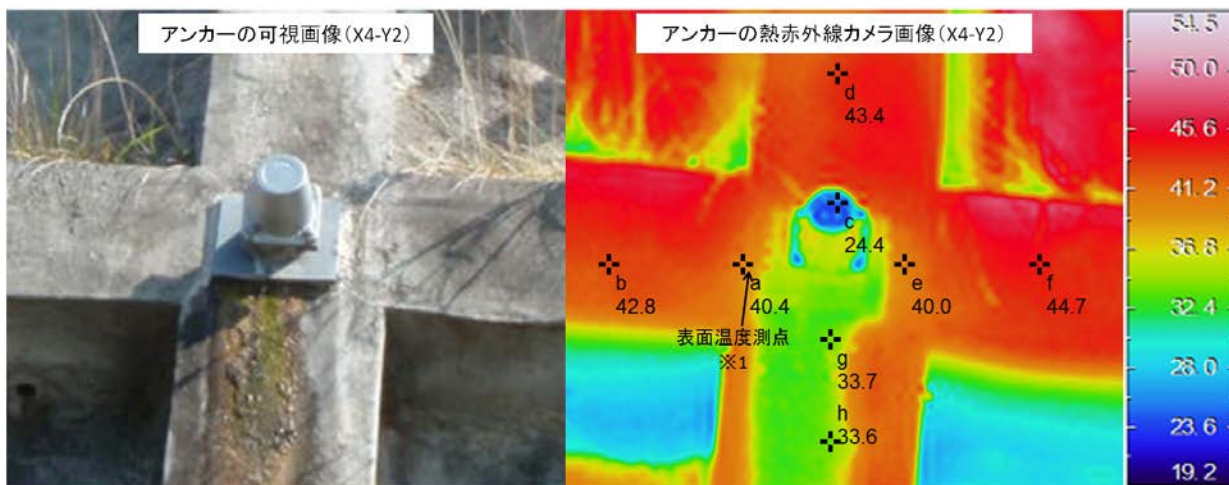
写真-2.1.1 アンカーの可視画像及び熱赤外線カメラ画像（アンカー孔番：X4-Y2）

み取った表面温度データを整理した結果、孔内周辺温と外周温との温度差は、孔内に湧水のある2本のアンカー(X4-Y2、X5-Y2)で6°Cであった。それに対して外観目視から湧水が確認されない孔内の湧水有無が不明な7本

熱赤外線カメラを用いたアンカー受圧構造物の経時的な表面温度変化の検討から、アンカー受圧構造物は、日中、日照時間とともに表面温度が上昇していくが、孔内に湧水のあるアンカーの孔内周辺温は、他のアンカーに比べて表面温度上昇率が小さく、時間とともに湧水のあるアンカーとそれ以外のアンカーとの孔内周辺温の温度差が開いていく傾向がみられた。この現象はアンカー孔内周辺部がアンカー孔内にある湧水の影響を受けるためと考えられ、熱赤外線カメラで経時的に撮影した受圧構造物の表面温度変化から、孔内周辺温への湧水の影響を読み取ることができた。また、アンカー受圧構造物の孔内周辺温と外周温との温度差が最も大きくなる時間帯において、アンカー孔内に湧水のあるアンカーの方が孔内

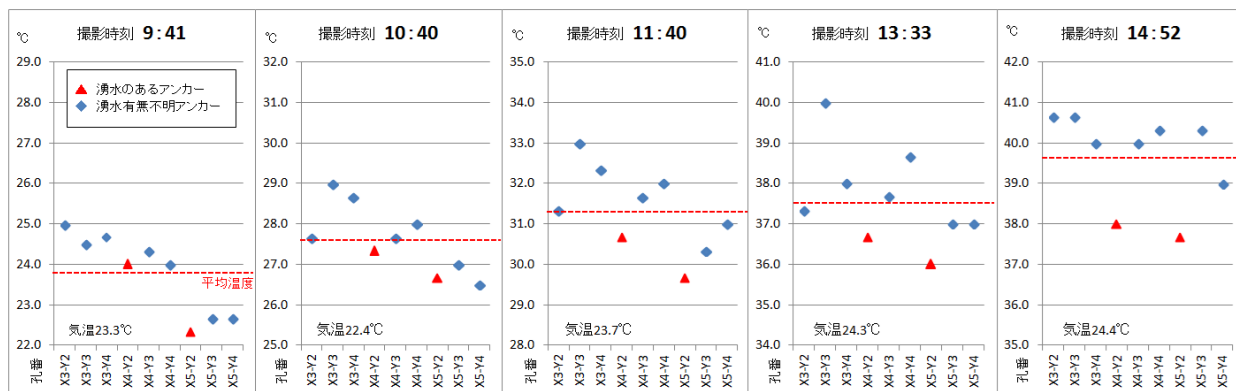
図-2.1.3 アンカー受圧構造物の孔内周辺温の経時的な計測結果

以下、キャップの影になって計測不可であったcを除く、a、e、gの表面温度の平均値を孔内周辺温とする。撮影時刻9時41分、10時40分、11時40分、13時33分、14時52分の5つの代表的な時間帯で孔内周辺温の比較を行った。この孔内周辺温の経時的な計測結果を図-2.1.3に示す。同図のグラフ中の破線は9本のアンカー孔内周辺温の平均温度である。同図から、時間が経過するごとに各孔内周辺温は上昇するが、湧水のある2本のアンカー(X4-Y2、X5-Y2)の孔内周辺温は、9本のアンカーの孔内周辺温の平均温度から徐々に離れていく傾向にあった。

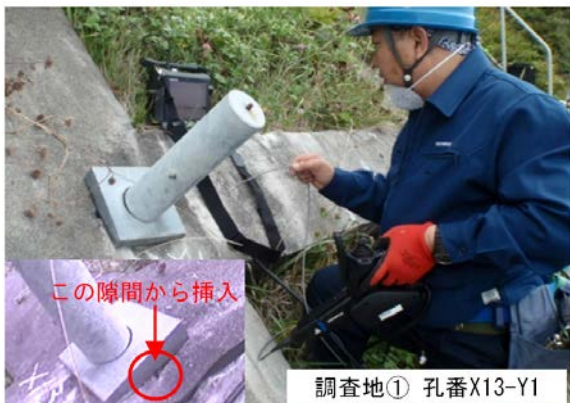
写真-3.3 内視鏡カメラ挿入状況 (調査地①)

調査結果一覧表を表-3.3に示す。調査地①ではアンカー5本に対して頭部背面調査を実施した。アンカー3本(アンカー孔番X15-Y1、X16-Y2、X19-Y7)については、頭部詳細調査及びリフトオフ試験を実施し、その後に緊張力を除荷して定着具を取り外して目視調査する従来法と、孔内へ内視鏡カメラを挿入して調査する内視鏡カメラ法と2種類を行った。また写真-3.3に示すように、支圧板と受圧構造物との間に隙間があるアンカー2本(アンカー孔番X13-Y1、X22-Y2)については、緊張力を除荷

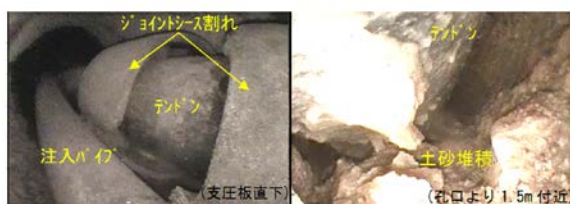
写真-3.4 アンカーの内視鏡カメラ画像 (調査地①)

調査地① 調査結果				
アンカー孔番	外観目視	頭部詳細調査	リフトオフ試験	背面調査(内視鏡カメラ)
X13-Y1	支圧板がずれてのり棒との間に隙間がある	未調査	未調査	ジョイントシース割れ、防錆油無し、鋼線錆無し、孔口150cm深で土砂が堆積
X15-Y1	損傷無し	損傷無し	残存引張力:228kN 設計アンカー比:20.4%	ジョイントシース割れ、防錆油無し、鋼線錆無し、孔口30cm深でクラック発生
X16-Y2	支圧板下のり棒割れ	防錆油の漏れ	残存引張力:196kN 設計アンカー比:19.8%	ジョイントシース割れ、防錆油無し、鋼線錆無し、孔口30cm深でクラック発生
X19-Y7	孔口から遊離石灰	損傷無し	残存引張力:76kN 設計アンカー比:70.5%	ジョイントシース割れ、防錆油無し、鋼線錆無し、孔口30cm深でクラック発生
X22-Y2	支圧板のり棒にめり込み、孔口から植物類灰	未調査	残存引張力:58kN 設計アンカー比:53.8%	孔口付近で土砂に埋没した土砂にぶつかり、以降挿入不能

せずにその隙間から内視鏡カメラを挿入して調査を行った。頭部背面調査結果から、緊張力を除荷し定着具を取り外して調査した3本のアンカーについては、いずれのアンカーにおいても、頭部背面でジョイントシースが破損していること、防錆油(止水樹脂)が無いことを、目視調査と内視鏡カメラ調査の両方で確認した。また、緊張力を除荷せずに支圧板と受圧構造物との間の隙間から内視鏡カメラを挿入して頭部背面調査を実施したX13-Y1のアンカーも、写真-3.4(調査地①)のように前述の3本と同様の損傷を確認した。X13-Y1のアンカー同様に、緊張力を除荷せずに支圧板と受圧構造物との隙間から内視鏡カメラの挿入を試みたX22-Y2のアンカーは、孔口付近で外部から侵入した土砂(グラウト材ではない)により、それ以降の挿入ができなかった。

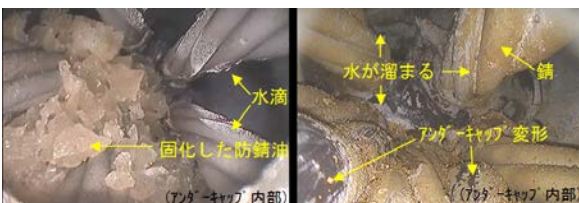
写真-3.5 アンカーの内視鏡カメラ画像 (調査地②)

調査地② 調査結果				
アンカー孔番	外観目視	頭部詳細調査	リフトオフ試験	背面調査(内視鏡カメラ)
X4-Y0	損傷無し	未調査	未調査	アンダーキャップ内湧水滞留、防錆油未確認、鋼線錆無し、アンダーキャップ底部土砂堆積
X18-Y0	損傷無し	未調査	未調査	アンダーキャップ内水溜まり、防錆油が凹陥状に(半透明)に硬化、鋼線錆無し、アンダーキャップ変形
X18-Y1	損傷無し	変形は無いが、キャップ内湧水滞留	残存引張力:282kN 設計アンカー比:58.8%	アンダーキャップ内湧水滞留、防錆油が凹陥状に(半透明)に硬化、鋼線錆無し、アンダーキャップ底部に錆びたものが見える

調査地②の頭部背面調査については再緊張余長が短く緊張力の除荷が不可能であったため、図-3.1に示すようにアンカーヘッド中央の貫通孔(防食材注入孔)から内視鏡カメラを挿入して調査を実施した。図-3.1に示したアンカー頭部詳細のように、アンダーキャップが取り外せないため、今回の調査ではアンカーキャップ内の状態を内視鏡カメラで観察した。調査を実施した3本のアンカーは外観目視点検では損傷は確認されず、健全性調査の対象とはならないアンカーであったが、写真-3.5(調査地②)に示すように3本全てでアンダーキャップ内の湧水または水滴を確認した。また、2本のアンカーにおいて防錆油(防食防錆弾性シール材)の硬化や、鋼線の錆を確認した。

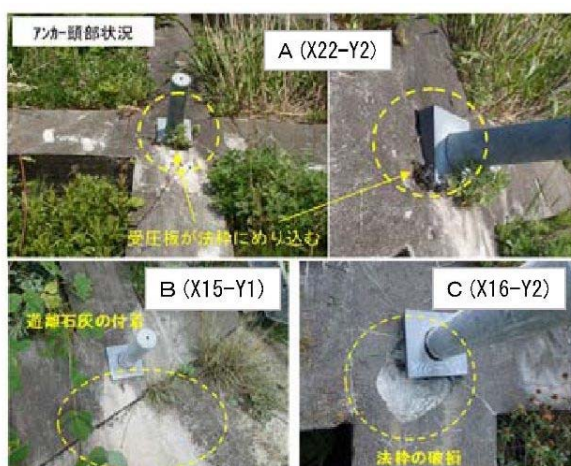
写真-4.1 頭部変状状況

健全性調査を実施したアンカーのり面で、残存緊張力が設計アンカー力に対して 50%を下回るアンカーがあった。これらのうち**写真-4.1**に示す、緊張力低下が見られ受圧板が法枠にめり込んだアンカーA、荷重低下が著しいアンカーB、荷重低下は見られないが法枠に欠損が認められるアンカーCの3箇所について、設計アンカー力程度の緊張力を導入し再定着を行い、アンカー荷重および温度のモニタリングを行った。

受圧板が法枠にめり込んだアンカーAは温度差が 10°C以上であっても**図-4.2**に示すように R2 が平均で 0.61 と低い。また、アンカーAに於いては2016 年3 月以降の融雪期に 5kN 程度の荷重低下が見られ、その後夏季に於いても荷重増加は見られない。荷重低下や温度相関の低さは受圧板が法枠にめり込んだ事によるアンカー機能の低下と考え、アンカーAに対する補修対策を実施した。

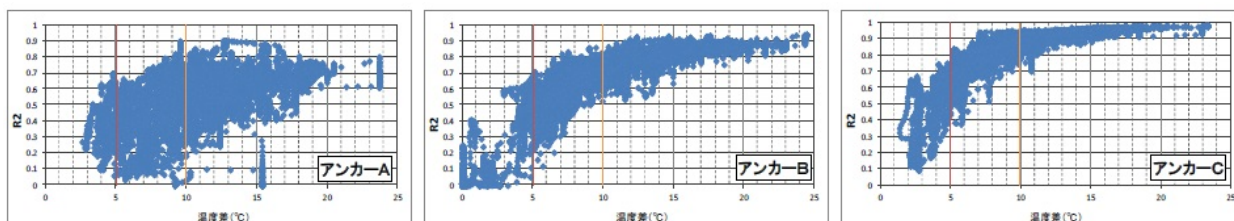
図-4.2 温度とR2の関係

緊張力低下が顕著だったが設計アンカー力程度の緊張力を導入し再定着を行ったアンカーBと、法枠の欠損が見られたものの緊張力低下は無かったアンカーCについては、**図-4.2**に示すように温度と荷重の相関が高く、温度差が 10°C以上では、R2 が 0.8 以上を示している。

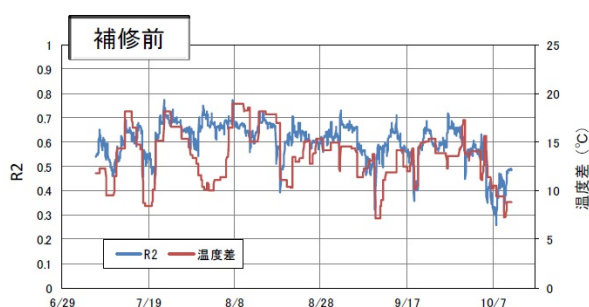
図-4.3 補修前の温度とR2の関係

図-4.3に受圧板の補修前3 ヶ月の温度と R2 の関係を、**図-4.4**に受圧板の補修前後3 ヶ月の温度と R2 の関係を示した。補修前は夏季にあたり温度差が 10°C以上でありながら R2 は 0.5~0.7 を示し、補修後については冬季になるため温度差も 10°Cを下回っているが、R2 はバラツキがあるものの 0.6~0.8 を示し、若干ではあるが補修効果があったと考えられる。
