地下水排除工の効率的な点検手法及び定量的な健全度評価に関する研究(2)

担当チーム：雪崩・地すべり研究センター

Research on efficient inspection method and evaluating quantitative soundness for maintenance of groundwater drainage works (2)

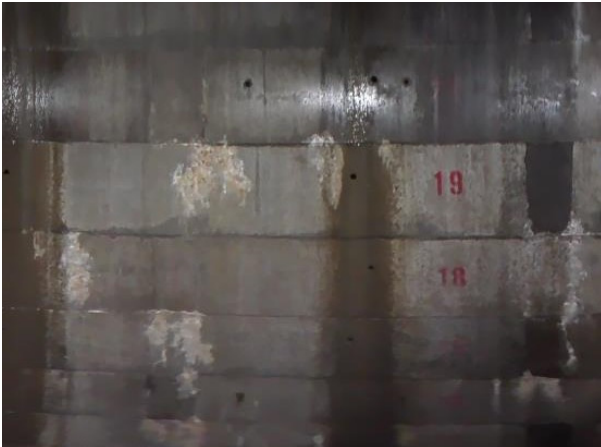
図-9 壁材の状況

コンクリート製の集水井の点検を行う際に着目する項目について、猿供養寺地すべりと茶臼山地すべりで撮影した画像の一例を次に示す。コンクリートの壁材の状況は図-9のとおりで、現地試験では壁材の顕著な破損や変形は確認できなかったが、大きなひび割れ等があれば撮影した写真で確認が可能と考えられる。

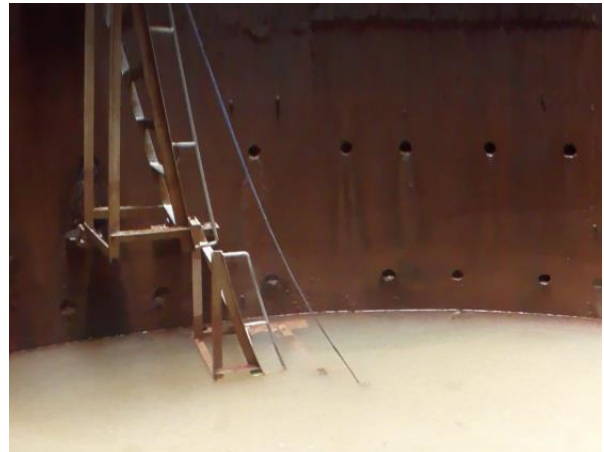
図-11 湛水の状況（排水管の閉塞）

排水管が閉塞して集水井内が湛水している状況は図-11のとおりで、湛水した水が濁っているため水面下にある排水管自体を撮影することは困難であるが、湛水している状況が確認できれば排水管の閉塞が推測されることから、点検の目的として十分に役割を果たしていると考えられる。

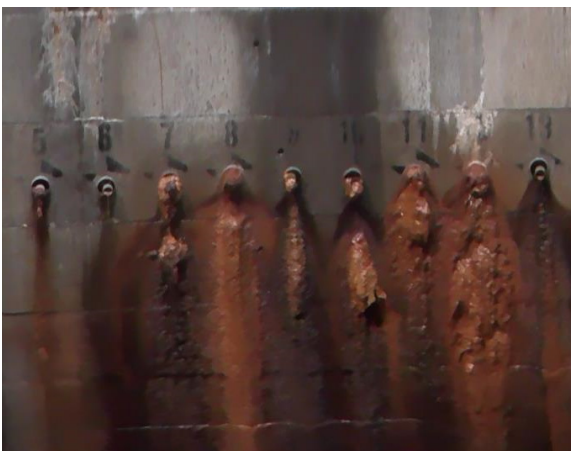
図-10 集水管の閉塞の状況

集水管の閉塞状況は図-10のとおりで、管の出口が褐色の鉄細菌生成物によって閉塞していることが確認できる。集水井点検の基礎資料となっている砂防関係施設点検要領（案）⁴では、集水管閉塞の状況について管孔口の閉塞物の高さを3段階に分けて評価することとしており、撮影した画像からおおよその評価が可能であることが確認された。

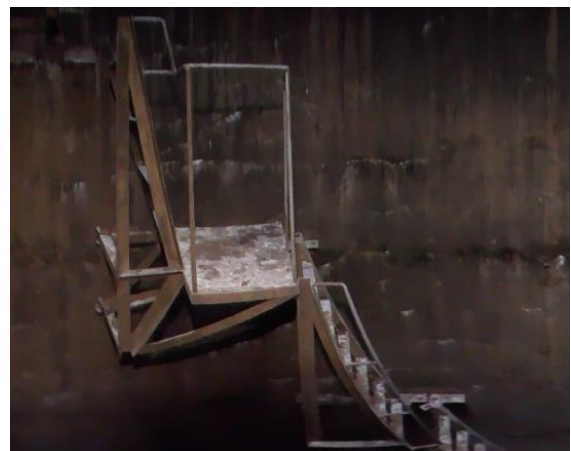
図-12 タラップの状況

タラップの状況は図-12のとおりで、画像からはタラップの重大な損傷や腐朽は認められなかった。ただし、タラップの安全性は壁面とタラップの取り付け部の状態や部材の腐朽の程度などが重要で、機器で撮影した画像では判別できなかった。

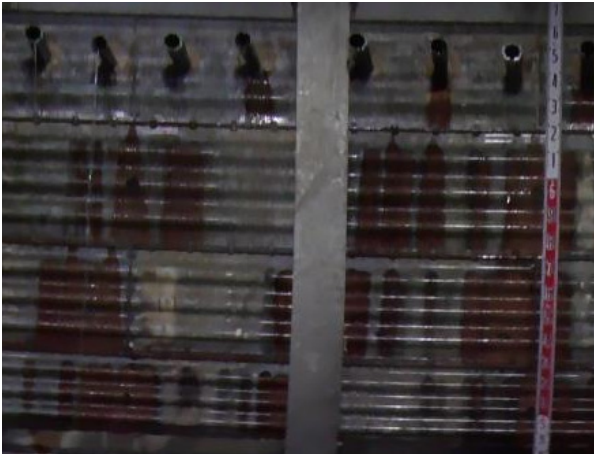
図-14 壁材の状況

ライナープレートの壁材の状況は図-14のとおりで、壁材は錆による強度低下が問題となるが、発錆の状況が確認できた。写真から発錆のおおよその位置と大きさは判別可能であるが、錆による腐朽によって強度低下がどの程度生じているかは判断できなかった。

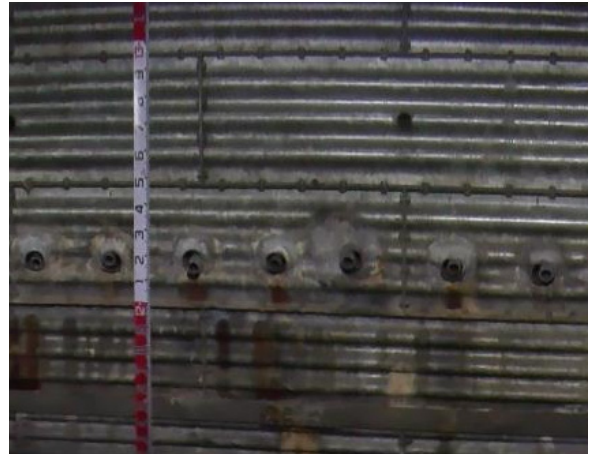
図-16 集水管の状況

集水管の閉塞状況は図-16のとおりで、集水管の閉塞は確認されなかったが、仮に集水管孔口が閉塞していた場合は、コンクリート製の集水井(図-10)と同様に、閉塞状況の評価が可能であると考えられる。

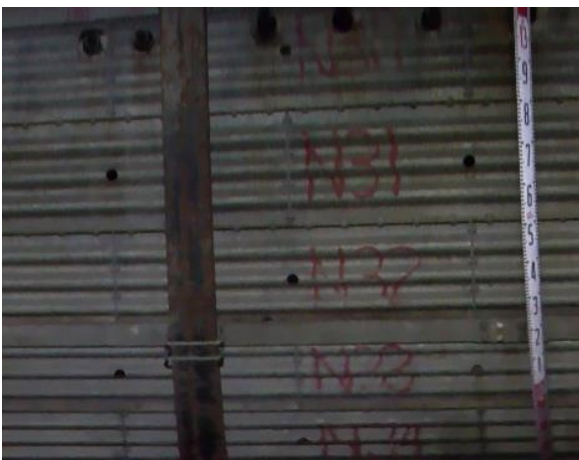
図-15 パーティカルスティフナーの状況

バーティカルスティフナー（鉛直の支持鋼材）の状況は図-15のとおりで、ライナープレートの壁材同様、発錆のおおよその位置や大きさは判別可能であるが、錆による腐朽によって強度低下がどの程度まで生じているかは判断できなかった。

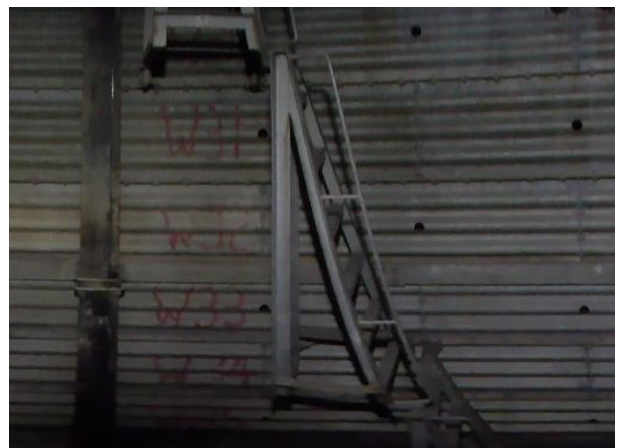
図-17 タラップの状況

タラップの状況は図-17のとおりで、コンクリート製の集水井(図-12)と同様に、画像からはタラップの重大な損傷や腐朽は認められなかったものの、前述のとおりタラップの安全性は撮影した画像だけで判別することは困難である。
