コンクリート舗装の維持修繕に関する研究

担当チーム：道路技術研究グループ舗装チーム

キーワード：コンクリート舗装、修繕工法、維持方法、早期交通開放、寒冷地

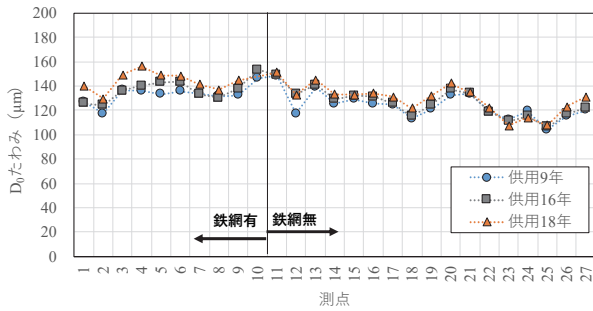
図-2.3 D_0 たわみ量 (版央) (98kN) 【第2工区】

版央D₀たわみ量の平均は供用16年で130 μ m程度、供用18年で134 μ m程度であり、供用による大きな変化はなかった。一方、荷重伝達率の平均は供用16年で89.8%程度、供用18年で83.5%程度を示し大きな変化はなかったが、測点11、21では66~69%程度を示し、目地部から損傷が進行している傾向にあった。なお、荷重伝達率が低下しているコンクリート版の劣化要因は現状、不明であり、今後詳細調査が必要と考えている。

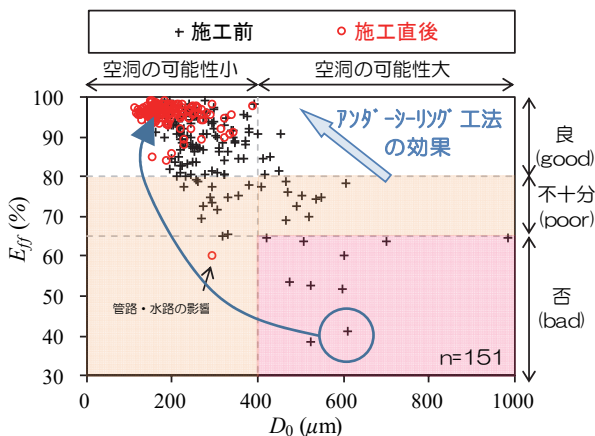
図-2.8 アンダーシーリング工法施工前後での D_0 たわみ、荷重伝達率の測定結果

図-2.8にアンダーシーリング（全域）工法施工前後における D_0 たわみ量、荷重伝達率の測定結果を示す。FWDにより測定した D_0 たわみが $400\mu\text{m}$ 以上で空洞の可能性あり、荷重伝達率が80%以上で有効と判断される。

アンダーシーリング（全域）工法施工前は、 D_0 たわみは高い箇所では $600\mu\text{m}$ 程度、荷重伝達率は低い箇所では40%程度を示したが、アンダーシーリング施工後は、全ての測定箇所、 D_0 たわみは $400\mu\text{m}$ 未満、荷重伝達率は80%以上を示し、健全な値まで回復したことから、アンダーシーリング（全域）工法による効果が確認できた。

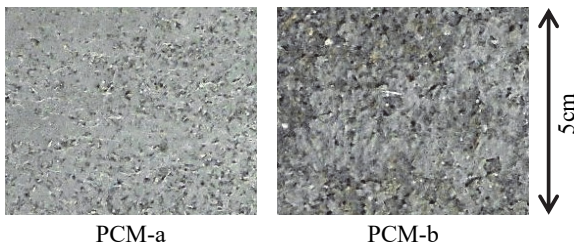
写真-3.2 スケーリング状況 (50 サイクル)

PCM-b は補修材(B)または(B上)で破壊し、補修材のプルオフ強度が低下した。写真-3.2 に示すように、PCM-b は表面にスケーリングが生じており、表層の劣化が影響を与えた可能性がある。他の補修材では、PCM-a でもスケーリングが生じていたが軽微であり、プルオフ強度に顕著な低下は生じていなかった。今回はスケーリング量の定量的評価を行わなかったため、スケーリング量と補修材のプルオフ強度との関係性検討については今後の課題であるが、スケーリング量が多い場合は注意する必要がある。その他は、ほとんど付着強度に対する影響が確認できなかった。

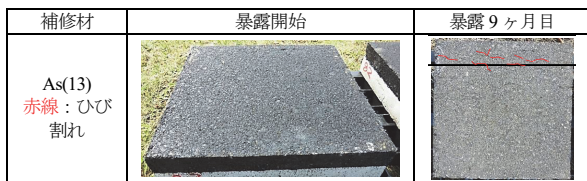
表-3.14 暴露供試体（つくば）の外観写真

暴露供試体の補修材表面を観察すると、暴露9ヶ月目の段階で、つくばに暴露したAs(13)（角欠け用）の一部にひび割れが生じた（表-3.14）他は、暴露18ヶ月目までの期間において補修材の表面にひび割れなどの変状は確認されなかった。

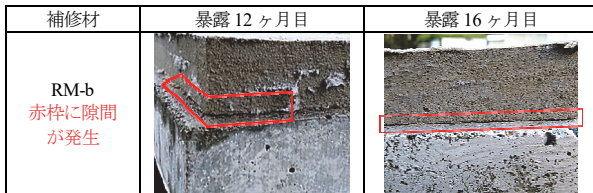
表-3.15 暴露供試体（つくば）の側面写真

暴露供試体の補修材と基板の界面を観察すると、大部分の補修材には変化は見られなかったが、RM-b（角欠け用）に、暴露12ヶ月目の時点で界面の一部に隙間が生じているのが確認され（表-3.15）、16ヶ月目には隙間が拡大していた。RM-bは、室内の乾

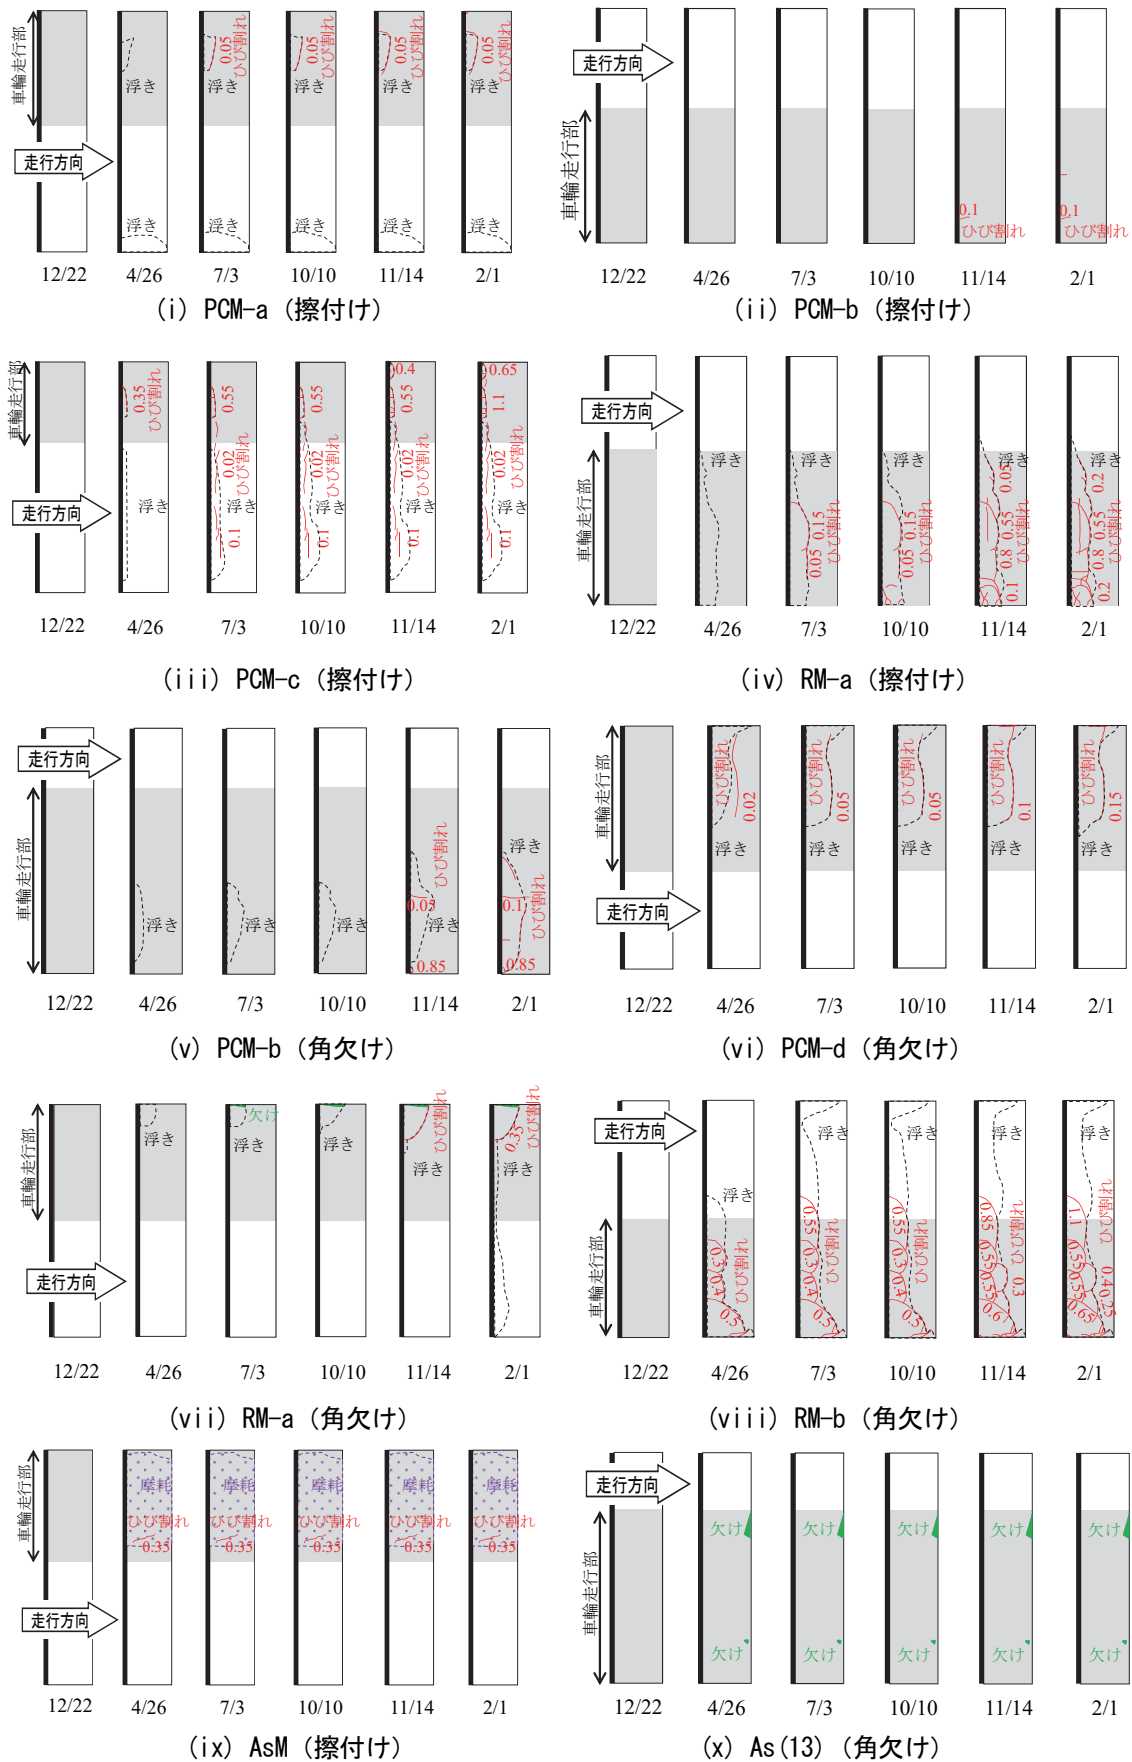
図-3.28 補修箇所の外観変化の状況

RM-b（角欠け用、図 3-28(viii)）は最も顕著な変状が生じた。表-3.18 に示す 2 回目の走行期間に含まれる 2018 年 4 月 26 日（累積走行 26 千回）の観察で補修材の浮きと、浮きの生じていない部分との境目付近に幅 0.3~0.5mm 程度の円弧状ひび割れが認められた。さらに、図-3.28 には記載がないが、5 月 2 日（累積走行 29 千回）には浮きの生じていない部分との境目付近に新たな円弧状ひび割れが認められた。これらの発生順序から、この箇所は、まず浮きが生じた後に輪荷重が作用したことで、ひび割れが生じたものと考えられる。一方、表-3.18 に示すように、6 月 29 日から 10 月 17 日の期間は、荷重車の走行を停止していたが、この停止期間にあたる 7 月 3 日と 10 月 10 日の観察結果を比較すると、浮きの生じた部分の拡大や新たなひび割れが確認できる。このため、荷重車による輪荷重以外の要因によっても変状が進行した可能性が考えられる。表-3.15 に示すように、RM-b を用いた暴露供試体の界面に隙間が生じていたが、表-3.4 より RM-b の線膨張率は $38.5 \times 10^{-6}/^{\circ}\text{C}$ と一般的なコンクリート ($10 \times 10^{-6}/^{\circ}\text{C}$ 程度) よりも差が大きく、コンクリート版との界面における付着切れが特に生じやすかった可能性が考えられる。なお、舗装走行実験場のコンクリート舗装区間の表面から 2.5cm の深さの温度を図-3.29 に示すが、温度差 10~20℃の温度変化が毎日作用していることを確認している。

PCM-c（擦付け用、図-3.28(iii)）は、4 月 26 日の観察で、車輪走行部の目地側に浮きと幅 0.35mm 程度のひび割れが確認された。7 月 3 日の観察では、

浮きの生じた部分が拡大すると共に、最初に生じたひび割れは幅が 0.55mm 程度に拡大し、更に浮きの生じた部分に環状に進展して付着が完全に喪失していた。飛散はしないもの手で容易に取り除ける状態になっていた（写真-3.6）。写真-3.3 に示すように、室内輪荷重試験でも目地部に欠けが生じたことから、屋外実物大試験でも欠けが生じやすい傾向が示されたと考えられる。

As(13)（角欠け用、図-3.28(x)）は4月26日までにゼロすりつけ側の一部に若干の欠けが生じていた。また、AsM（擦付け用、図-3.28(ix)）は4月26日の観察で、一部に幅 0.35mm 程度のひび割れが、表面には走行による摩耗と考えられる細骨材の露出が確認された。その他は、両者とも10月10日までに外観上、顕著なわだち掘れなどの目立った変状の進行は読み取れなかった。

PCM-d（角欠け用、図-3.28(vi)）は補修材の一部（目地側）に浮きと、幅 0.05mm 程度のひび割れが確認された。PCM-a（擦付け用、図-3.28(i)）、RM-a（擦付け用、図-3.28(iv)）は、浮きの生じていない部分との境目付近に幅 0.05～0.15mm 程度のひび割れが確認された。これらは、RM-b（角欠け用、図-3.28(viii)）と形態が類似しており、同様の変状が生じていると考えられる。

PCM-b（擦付け用、図-3.28(ii)）は変状が生じなかったが、同じ補修材を用いた PCM-b（角欠け用、図-3.28(v)）は浮きを確認した。なお、10月10日までにひび割れは生じなかった。

RM-a（角欠け補修、図-3.28(vii)）は4月26日の観察で目地側に補修材の浮きを確認されたが、7月3日までに若干の欠けを確認した。更に10月10日の観察で、走行停止後の浮きの生じた部分の拡大が確認された。

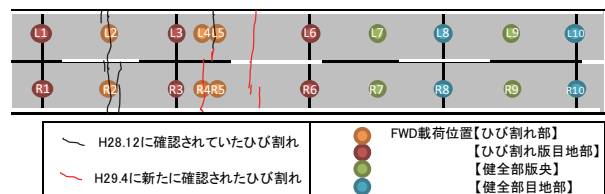
図-5.4 FWD 調査位置およびひび割れ発生状況

凍上が観測された一般国道 231 号増毛において、平成 29 年 4 月にコンクリート舗装版下の状況を把握するため、FWD 調査を実施した。FWD 載荷位置およびコンクリート舗装版のひび割れ発生状況を図-5.4 に示す。なお、図中に赤線で示したひび割れは FWD 調査時に新たに確認されたものである。

FWD 調査の結果を表-5.6 に示す。健全部における D_0 たわみ量は概ね 150~250 μm の範囲にある。一方、ひび割れが生じている箇所に着目すると健全部よりも大きな値となっており、特に新たなひび割れが発生した箇所では D_0 たわみ量が 400 μm 以上とコンクリート舗装版下に空間が生じている可能性が示唆されるような結果となった。

以上の実態調査の結果より、凍上によりコンクリート舗装版と路盤の間に空間が生じ、これが要因となって、コンクリート舗装版に新たなひび割れが発生したことがと推察される。
