雪崩対策施設の健全性指標に関する研究

担当チーム：雪崩・地すべり研究センター

研究担当者：秋山一弥、野坂隆幸

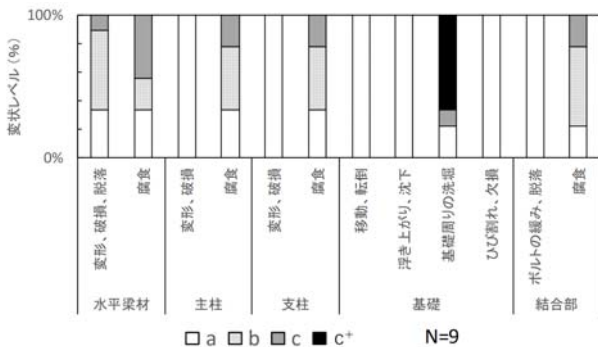
図-7 1995年の点検時に確認された予防柵の変状レベル（2017年までに亡失）

1995年の点検から2017年の点検までに亡失した予防柵9基（1977-80年施工；分類Ⅲ）については、予防柵が移動または転倒したものと仮定し、これらの1995年の点検時（施工後15-18年が経過）における各部位の変状レベルを図-7に示す。点検では、基礎周りの洗掘について、変状レベルc⁺が60%以上の割合で確認された。当該の予防柵の施工位置は全て沢地形で、1995年点検時には高さ1m程度の土砂が支持面に堆積していた予防柵が9基中6基で確認された。また、基礎を除く各部位の腐食や水平梁材の損傷は50%以上であったが、主柱や支柱の損傷はなかった。

移動や転倒した予防柵は沢地形に位置しており、その60%以上で基礎の著しい洗掘(変状レベルc+)が生じていたことから、土砂や流水の影響を受けやすい沢地形において、基礎の洗掘が進行した状態において土砂や雪崩の流下イベント、もしくは雪圧を受けることで移動・転倒が起こる可能性が高いと考えられた。また、今回の調査では未確認であるが、地すべりや地震による基礎部分の土砂移動によって移動や転倒が発生する可能性も考えられた。移動や転倒の発生は、土砂移動現象や雪崩等のイベントの発生による場合が大きいため、予防柵の施工経過年数には依存しないと考えられる。

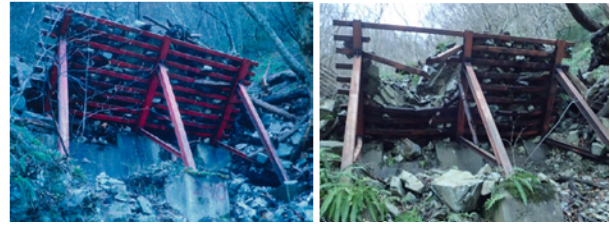
写真-1 土砂堆積による予防柵の支持面の経年変化

主柱と水平梁材からなる支持面が著しく変形した事例として、2017年無雪期点検で倒壊していた予防柵、水平梁材の半数以上が脱落、または脱落の可能性が高い予防柵の計19基（分類Ⅰ：4基、分類Ⅱ：14基、分類Ⅲ：1基）を抽出した。これらの施設は沢または凹地形に設置されており、土砂が予防柵を流下したり、予防柵の前面に土砂が堆積したりして、主に水平梁材下部での脱落などの損傷が確認された。1995年の調査時には、水平梁材の変状レベルはbであったが、22年後の2017年の調査では、変状レベルc⁺の水平梁材の破損やたわみが確認された（写真-1）。なお、土

②の場合、雪崩予防柵が土砂を捕捉した状態で年数が経過して腐食により部材の性能が低下すると、水平梁材が脱落または破損し、堆積していた土砂とともに流下する。写真-1の事例では、土砂が堆積してから22年までの間に、予防柵の機能を失うことが示唆された。

なお、2018年の積雪期調査で雪崩が流下して機能喪失が確認された予防柵では、水平梁材が最下部から2~3本以上脱落していたことから、予防柵の支持面に約50cm(水平梁材2~3本分の設置間隔)以上の土砂が堆積した場合、将来的な水平梁材の脱落や変形に留意すべきと考えられる。

なお、前記の事象の全てにおいて、支柱または支柱が変形した場合はさらなる支持面の変形につながるため、早期の更新が望ましい。また、損傷した水平梁材は時間経過に伴って約20年後には防雪効果を発揮できない可能性が高くなるため（図-10参照）、適宜交換するのが望ましい。

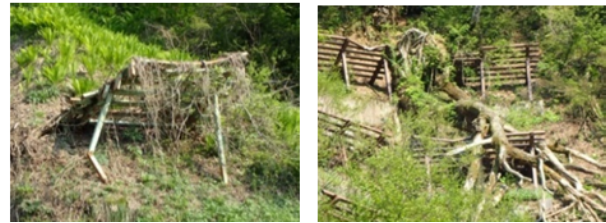
写真-2 予防柵における支持面の変形例

砂の流下や堆積以外では、雪崩の流下や倒木による支持面の変形が確認された（写真-2）。雪崩が流下した事例では、支持面に加えて支柱も変形していて、倒木の事例では水平梁材の上部が変形していた。

(a) 雪崩の流下

(b) 倒木

①の場合、予防柵の支柱と支柱も水平梁材とともに変形、または倒壊する（写真-2(a)）。この場合は、土砂と同様に規模の大きい雪崩の発生に依存するため、予防柵の施工経過年数には依存しないと考えられる。

②の場合、雪崩予防柵が雪崩を捕捉してデブリ内に落石や流木が混じっている場合は、予防柵の損傷につながると考えられ、倒木の場合は水平梁材上部の損傷となる場合があるが（写真-2(b)）、水平梁材が損傷していない箇所までは、防雪効果が期待できると考えられる。ただし、倒木を放置した場合は、写真-1の土砂堆積と同様に年間を通して荷重が予防柵にかかることから、損傷等が大きくならないうちに処理するのが望ましい。雪圧の場合は大雪や局所的な吹きだまり等による荷重に起因することから、パトロール等で積雪期の現地状況を把握するのが望ましい。

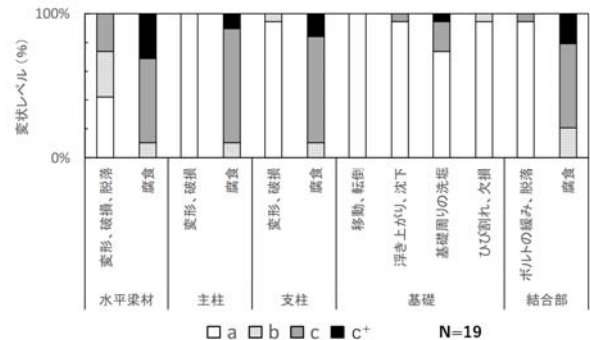
図-8 1995年の点検時に確認された変状レベル（2017年までに支持面が著しく変形した予防柵）

また、2018年の積雪期点検では、対象とした19基の予防柵全てに防雪効果は認められず、19基中15基では雪崩の流下が確認された。雪崩の流下が確認された予防柵では、水平梁材が最下部から2~3本以上が脱落していた。なお、対象とした予防柵19基の1995年点検時における各部位の変状レベルは図-8のとおりで、水平梁材の損傷は50%以上、基礎を除く各部位の腐食による変状レベルはcおよびc⁺が80%以上であった。

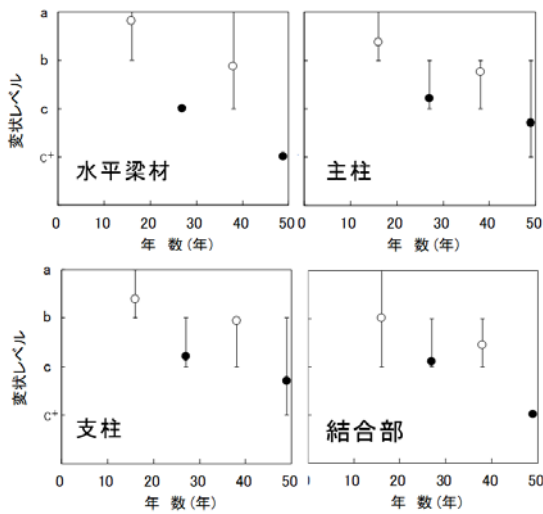
●分類Ⅰの予防柵 (N=10) ○分類Ⅲの予防柵 (N=16)
 図-9 各部位の腐食の変状レベルと施工時からの経過年数との関係 (縦棒は変状レベルの変動幅を示す)

基礎を除く各部位の腐食について、1995年および2017年に実施した詳細点検箇所26基を対象として、腐食の変状レベルおよび施工時からの経過年数を図-9に示す。分類ⅠとⅢの予防柵（塗装処理）いずれも、

支柱および支柱と比較して水平梁材および結合部での腐食が進行していることが確認された。

分類Ⅰの予防柵では、主に予防柵の上部で腐食によって水平梁材が脱落したり、脱落する可能性が高い状態が確認されたりした。一方、分類Ⅲの予防柵では、腐食の進行による部材の一部欠落は確認されたが、腐食による水平梁材の脱落はみられなかった。なお、2018年の積雪期点検では、主に予防柵の下部において脱落または脱落する可能性の高い水平梁材以外の防雪効果を、確認できた。ただし、分類Ⅰの予防柵3基について、雪圧に起因する水平梁材のたわみが予防柵の下部で確認された。

1995年および2017年詳細点検の結果、水平梁材や結合部の腐食が進行しやすいことが判明した（図-9）。この理由として、水平梁材や結合部に付着した水分は支柱と支柱と比較して乾きにくいことが考えられた。また、一般に塗装処理の溶接箇所では、溶接時の熱の影響により長期間の暴露に伴い腐食が進行しやすいことも要因として考えられた。

なお、2018年積雪期点検では各部材に損傷がなければ腐食が進行している場合でも防雪効果が確認された。ただし、水平梁材の腐食の変状レベルがc⁺の場合は、雪圧で梁材がたわんでいた事例が確認されたことから、変状レベルcの段階までに部材を更新することが望ましいと考えられる。調査結果から、塗装処理の雪崩予防柵の場合、水平梁材は30-50年が一つの取替の目安となると考えられる（図-10）。ただし、鋼材や塗装の質にも依存している可能性があり、溶融亜鉛メッキでコーティングされた部材で形成された分類Ⅳの予防柵は、目視ではあるが鋼製部位の腐食は認められなかった。溶融亜鉛メッキの耐久性は、気象条件（気温、湿度、雨量など）や環境条件（塩分、亜硫酸ガスなど）等によって異なり、様々な条件によってメッキ被膜は時間の経過とともに減少する。また、何らかの要因でメッキ被膜が損傷した場合、損傷部分から腐食が広が

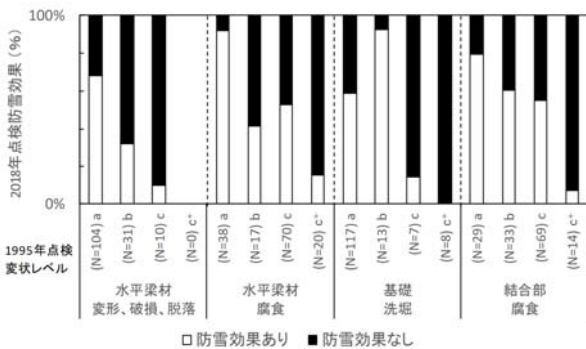
図-10 2018年積雪期点検で確認した防雪効果と1995年点検時の変状レベルとの関係

点検した全ての予防柵における水平梁材の変形・破損・脱落と腐食、基礎の洗掘、ならびに結合部の腐食について、2018年積雪期点検で確認した防雪効果と、23年前の1995年点検時の変状レベルとの関係を図-10に示す。

1995年にc+の損傷等があった予防柵の他、水平梁材の変形、破損、脱落および基礎洗掘の変状レベルがcであった予防柵では、2018年に防雪効果なしの割合が80%以上とかなり高かったことがわかる。
