# 床版防水に配慮した橋面舗装の打ち換え技術に関する研究（1）

担当チーム：舗装チーム

研究担当者：藪 雅行、寺田 剛

## 【要旨】

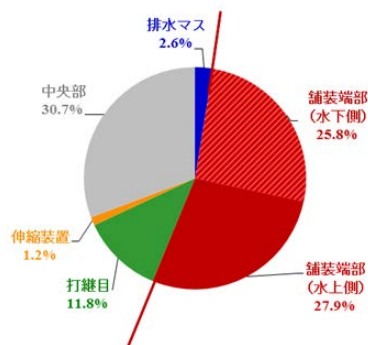
図-1 床版が損傷している橋面舗装の損傷位置

2016年に土木研究所において調査、整理した「平成28年度 RC 床版劣化調査報告書」<sup>5)</sup>を用いて、橋面舗装と RC 床版の損傷状態の関係を整理した。調査報告書には、土砂化が発生した24橋のRC床版について橋梁点検結果を基に床版と舗装の損傷が調査、整理されている。その調査から床版が損傷（ひび割れ、漏水、遊離石灰、浮き、剥離、鉄筋露出）している橋面舗装の損傷位置を整理した。その結果を図-1に示す。その結果、床版が損傷している橋面舗装の損傷位置は、舗装端部（水下側及び水上側を合わせた割合）が最も多く、次いで中央部に多く発生していた。打継目でも床版が損傷している結果であったが、舗装の端部、伸縮装置付近、施工打継目から雨水が浸入し、床版が損傷したものと考えられる。

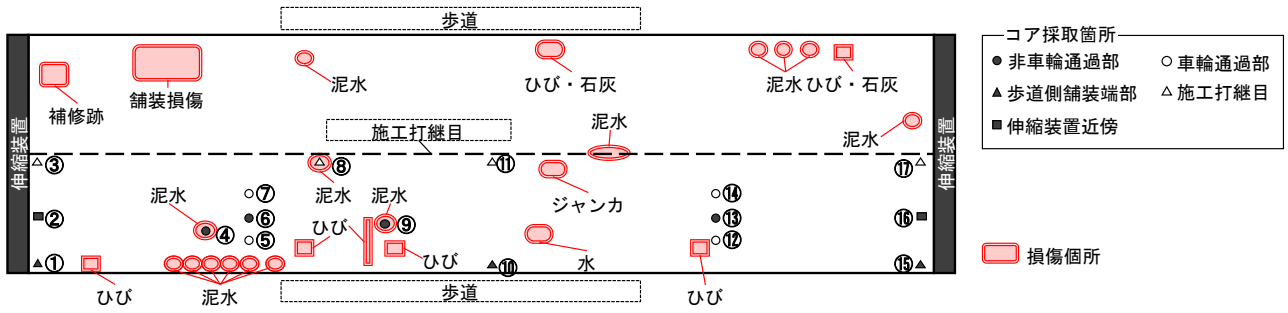
図-5 修繕前の舗装路面の損傷状況 (C橋)

C橋については、調査の4年前に舗装の切削オーバーレイを実施していたため、舗装路面に大きなひび割れやわだち掘れといった損傷は見られなかったが、ひび割れや水、泥水、石灰の噴出、パッチング等の補修跡、舗装損傷、ジャンカの発生が見られ、写真-3左上に示すように舗装打継目から泥水が発生していることから、水の浸入が床版にも及んでいる様子が伺える。また、図-5で分かる通り、舗装の損傷が発生した箇所は舗装端部がほとんどであった。

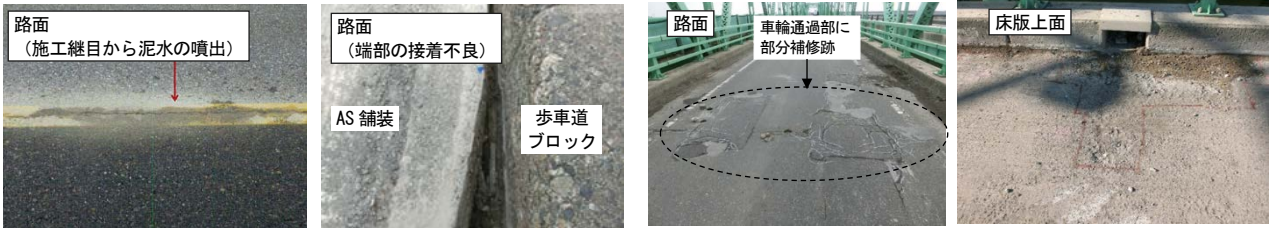
写真-6 G橋 目視調査結果

G橋については、車輪走行部に多数の補修跡が見られ、舗装厚が薄く床版面が露出している個所も散見された（写真-6 左）。床版面は、地覆側端部や舗装補修部等に土砂化が多数見られた（写真-6 右、図-6）。

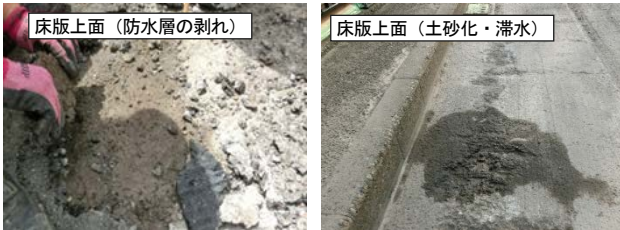
写真-3 C橋 目視調査結果

また、舗装切削時において、舗装と歩車道ブロックの接着不良 (写真-3 右上)、防水層の接着不良による剥がれや劣化 (写真-3 左下)、床版の湿潤状態 (写真-3 右下) が見られた。特に、歩道側端部においては、歩車道ブロックの下面から水の浸入が見られ、近傍の床版上面が湿潤・状態となっていた。

舗装切削後、床版上面の状況を目視により観察したところ、土砂化進行や滞水箇所が多数確認され、鉄筋が露出している箇所（写真-3 右下）も確認された。これらことから、施工継目や端部の経年劣化による接着不良の隙間から水が浸入し、防水材の接着不良、剥がれにより床版が湿潤し土砂化に至ったものと思われる。

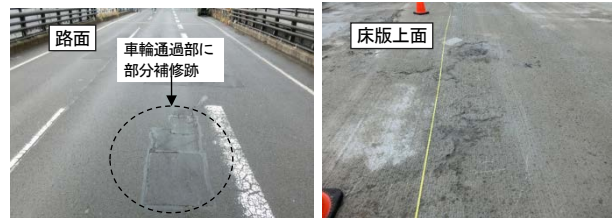
写真-7 H橋 目視調査結果

H橋については、舗装路面はひび割れ等の損傷や補修跡が多数見られた（写真-7 左上）。部分補修箇所は繰返し損傷しており（写真-7 左下）、部分補修箇所をめくると床版は土砂化が激しく（写真-7 右下）、床版面は、広範囲で土砂化が見られ、特に路面

にひび割れや舗装補修があった箇所や施工打継目にて発生が確認された（写真-7 右上、図-7）。

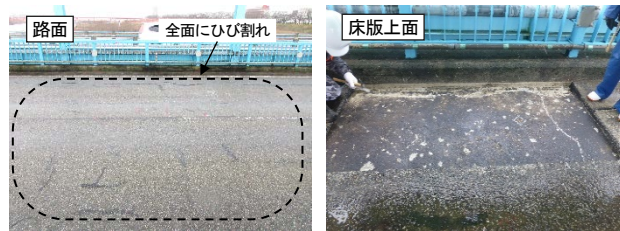
写真-4 D橋 目視調査結果

D橋については、舗装路面に線状ひび割れが多く見られた（写真-4 左）。D橋では、地覆側端部1か所、施工打継目部2か所にて、部分的に舗装の切削を行い床版上面の調査を行った。切削を行った3か所の床版上面は、いずれも、土砂化等の損傷は見られず、概ね健全な状態であったが、地覆側端部については床版の滞水、湿潤、変色等が見られた（写真-4 右）。

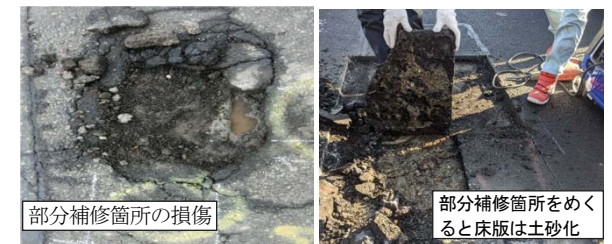
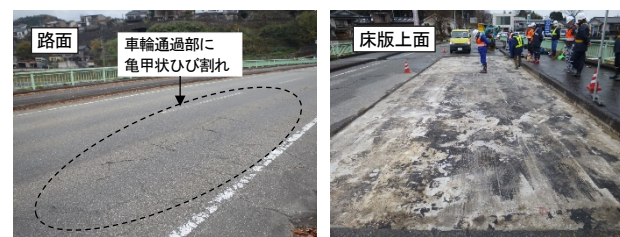
写真-5 E橋 目視調査結果

E橋については、舗装路面の施工打継目沿いに格子状の大きなひび割れが多数見られ（写真-5 左）、歩道側端部のひび割れからは一部、泥水が噴出している箇所もあった。アスファルト舗装と床版上面の間に防水層は設置されていなかったが、舗装切削時、層間は概ね良好に付着していた。床版上面については、歩道側端部における歩車道ブロック下面から水の浸入が確認され、近傍の床版は滞水・湿潤状態となっていたが、その他の場所では土砂化等の大きな損傷もなく、概ね健全な状態であった（写真-5 右）。

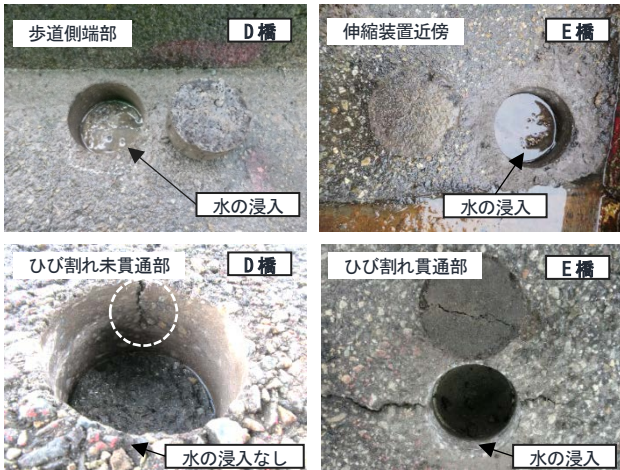
写真-8 コア開孔部における浸水状況

非車輪通過部については、D橋、E橋とも舗装と床版上面が良好に付着しており、開孔部への浸水も見られなかった。

歩道（地覆）側端部、伸縮装置近傍については、D橋、E橋とも舗装と床版と接着強度が小さくコア開孔部への水の浸入が見られた（写真-8 左上、右上）。施工打継目部については、D橋では良好な接着、E橋では接着不良であったが、2橋とも水の浸入が見られた。

ひび割れ部については、2橋とも接着は良好であった。D橋のひび割れは路面から底面まで貫通しておらず水の浸入も見られなかったのに対し（写真-4 左下）、E橋でのひび割れは舗装路面から底面まで貫通しており、水の浸入が見られた（写真-5 右下）。

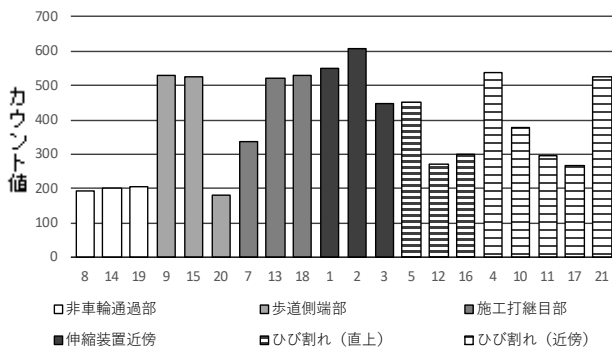
図-8 コア採取箇所の床版上面水分量 (G橋)

その結果、G橋、H橋は非車輪通過部では、カウン

ト値 230 程度以下と乾燥状態となっているが、その他の箇所では概ね 230～600 程度と水分量が高くなっている。I橋では、歩道側端部、ひび割れ部の水分量が高くなっており、その他の箇所では 230 以下の表乾程度となっていた。

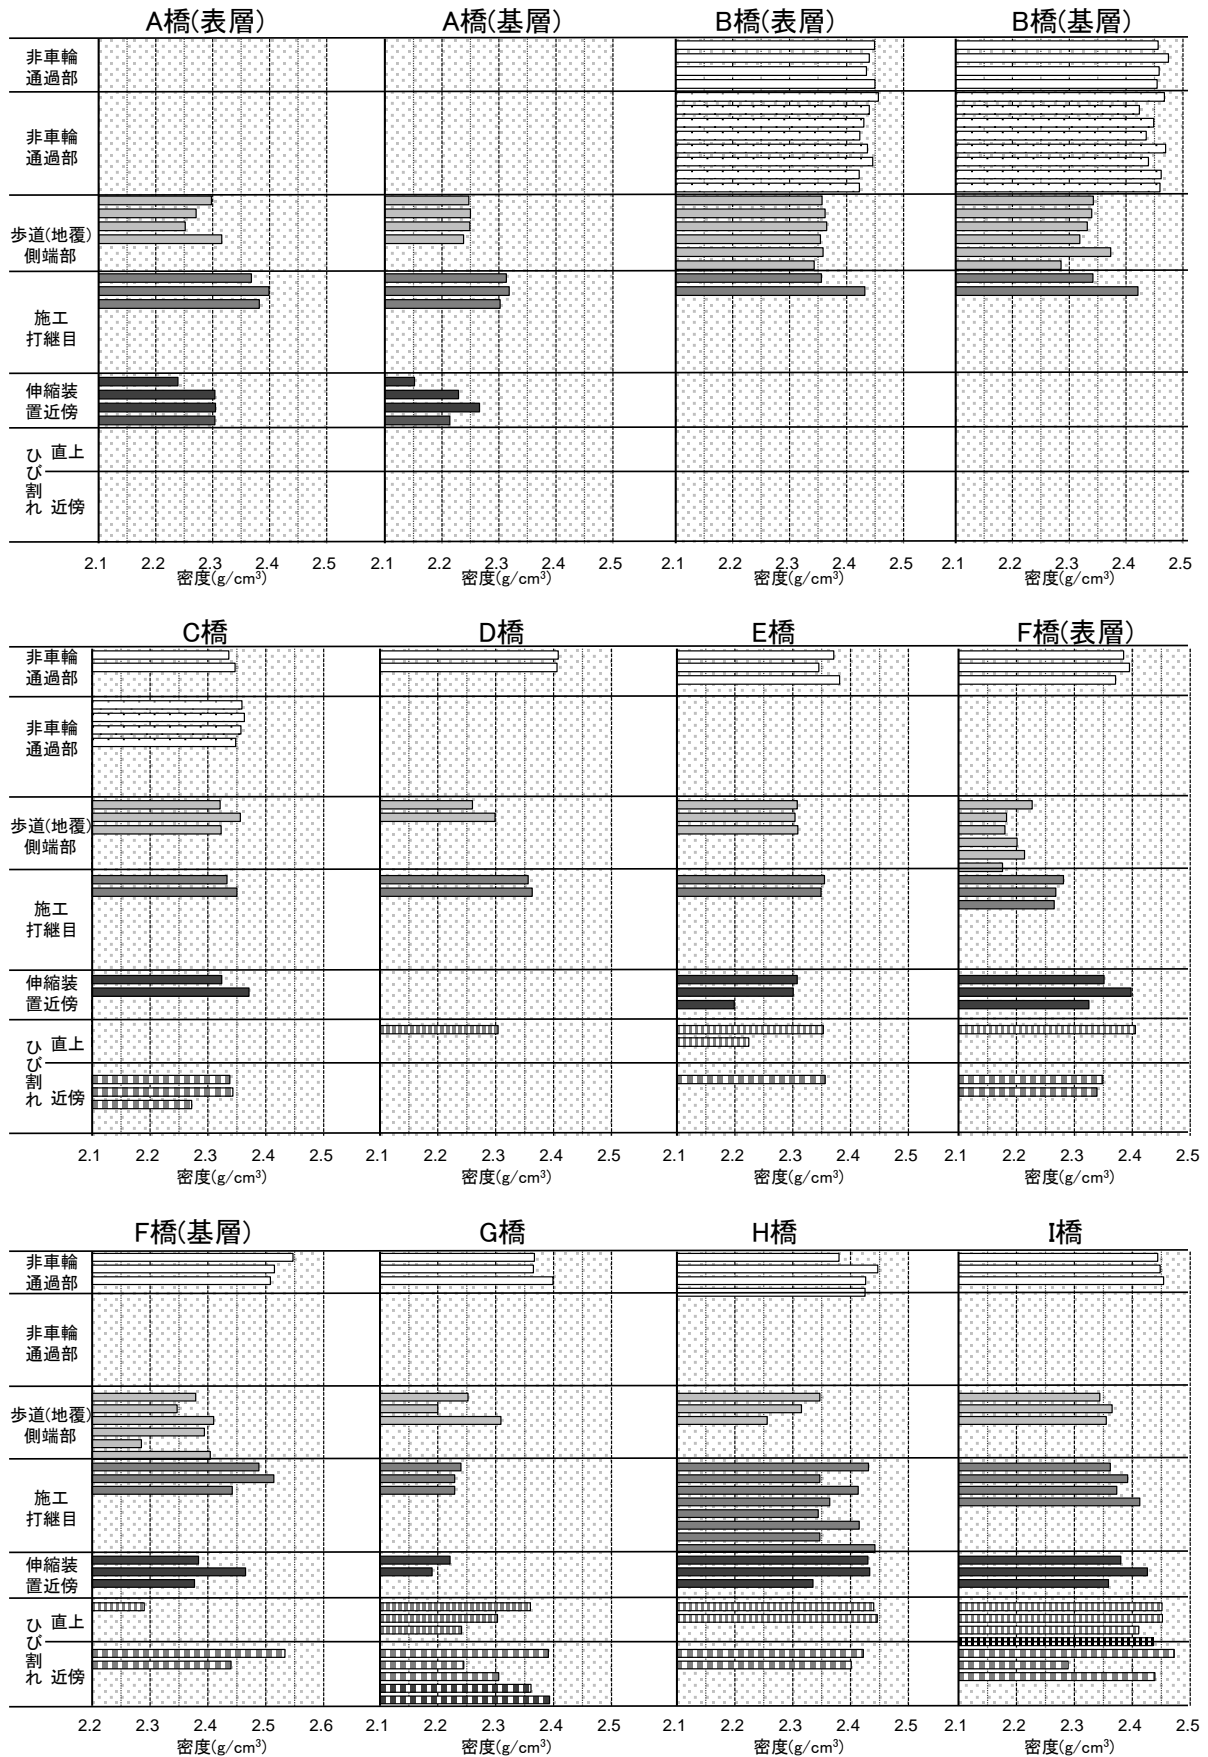
図-11 採取コアの密度試験結果

図-11より、比較的近年に舗装を打ち換えたC橋については、採取場所による密度の差が小さい結果となっている。その他のA、B・D～I橋については、差の大小はあるものの、歩道(地覆)側端部、施工打継目部、伸縮装置近傍での密度が相対的に小さい傾向が見られる。

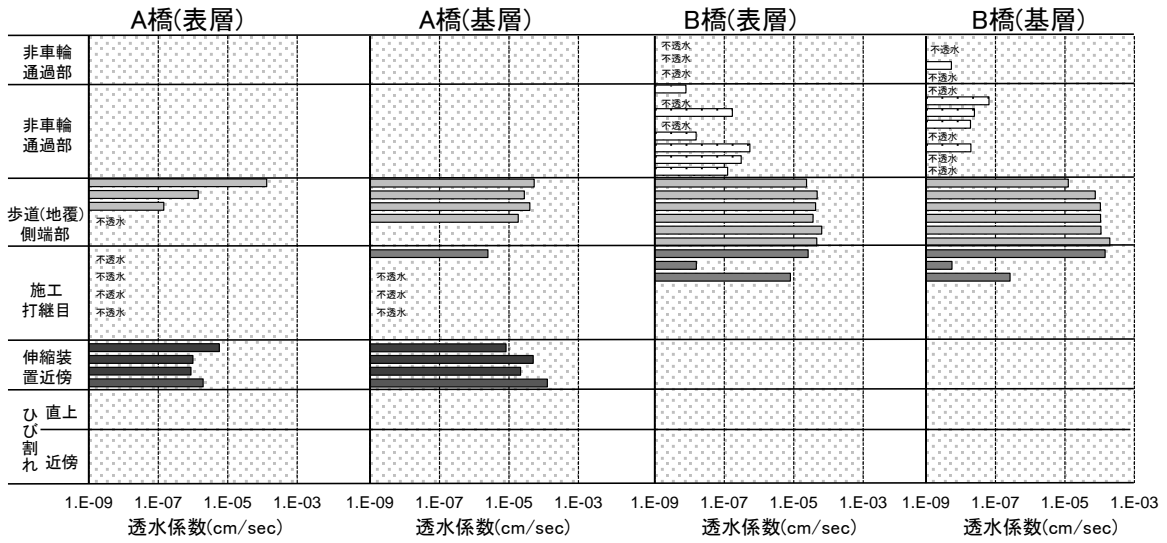
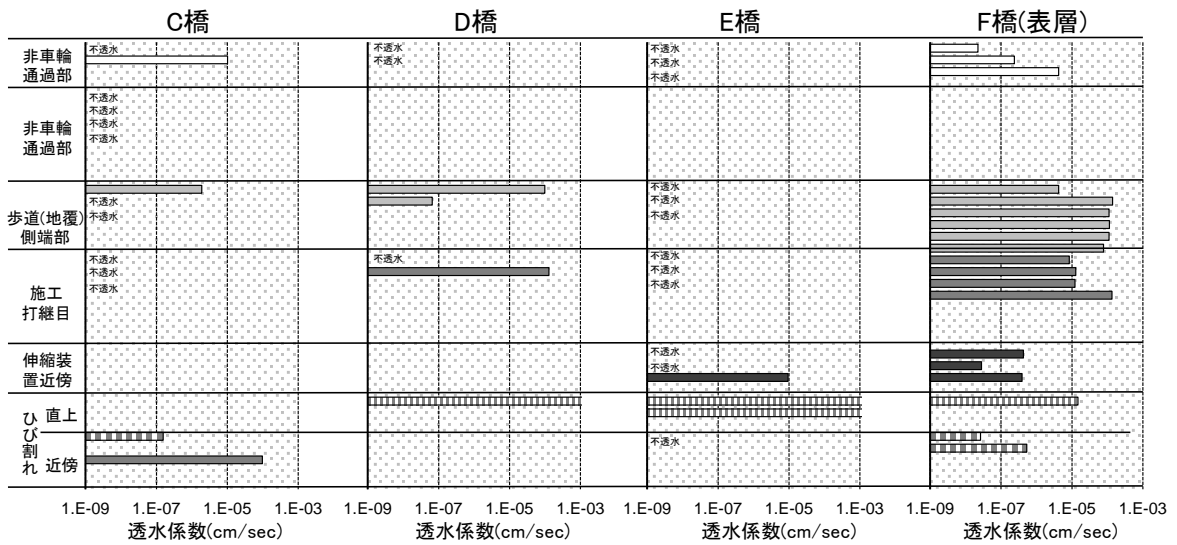
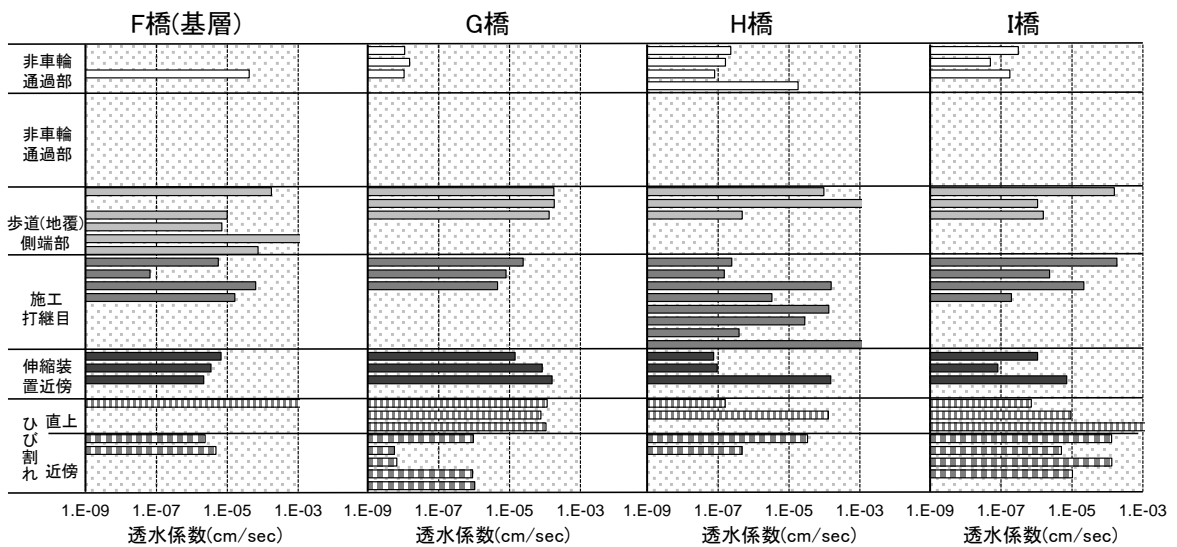
図-12 採取コアの加圧透水試験結果

図-12の加圧透水試験の結果より、非車輪通過部及び車輪通過部のコアは、概ね透水係数が $10^{-7}$ cm/sec以下という結果になっている。工学的にほぼ不透水とされる水工用アスファルト混合物の透水係数が $10^{-7}$ cm/sec以下であることから<sup>9)</sup>、これらの舗装コアはほぼ不透水であるといえる。A、B橋については、密度が相対的に小さくなっていった歩道側端部等のコアの透水係数が $10^{-7} \sim 10^{-4}$ cm/sec程度と高くなっている。舗装が2層構造になっており、空隙率の高い粗粒度アスファルト混合物を使用しているA橋の基層は、表層に比べて透水係数がやや高い傾向を示している。ひび割れ直上のものについては $2.5 \times 10^{-3}$ cm/sec程度もしくは、ひび割れからの透水により測定不可という結果であった。F、G、H、I橋では、密度の小さくなっていった歩道(地覆)側端部、施工打継目部、伸縮装置近傍のコアの透水係数が高くなっている傾向が見られる。

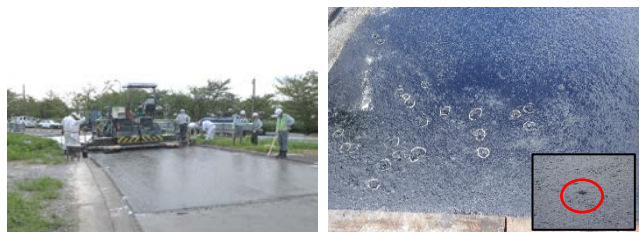
写真-12 開発グース施工状況

写真-12 に開発グースの施工状況を示す。鋼床版工区においては、概ね良好な施工性と仕上がりが確認された。コンクリート床版工区においては、従来のグースの舗設温度より低減し施工を行ったものの、一部において写真-13 に示す微小なブリスタリングが発生した。これは施工時における床版の含水比が高かったことが要因と考えられ、コンクリート床版への施工時には、床版の含水比が適用範囲であるかの確認が必要である。
