床版防水に配慮した橋面舗装の打換え技術に関する研究（2）

担当チーム：橋梁構造研究グループ

研究担当者：上仙靖、田中良樹

RESEARCH ON TECHNIQUES FOR REPLACING ASPHALT PAVEMENT WITH CONSIDERING WATERPROOFING ON BRIDGE DECKS

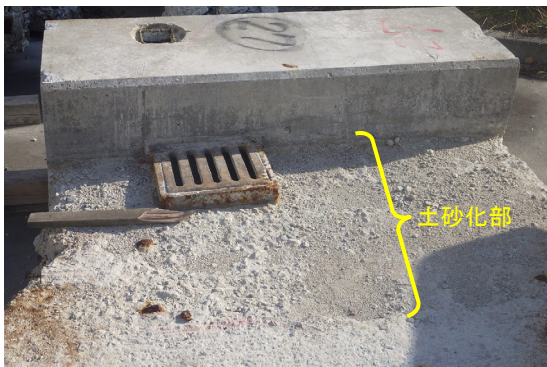
床版上面のコンクリートの土砂化とは、As 舗装下でコンクリートの骨材と硬化セメントペーストが分離している状態をいう。そのとき、硬化セメントペーストは脆く崩れやすい状態または既に崩れて粒の状態である²⁾。図-1 の事例では、舗装を剥がしたところ橋面の広範囲に土砂化が広がっていた。図-2 の事例は、他の橋における路肩部の土砂化の事例を示す³⁾。曲線橋で片勾配の低い側の路肩部を示している。この図では排水口が見られるが、排水口の有無に関係なく橋軸方向に地覆に沿って土砂化が見られた。図-3 の事例では、センターラインに沿った As 舗装打換え時にできた打継目付近で、コンクリートがま

図-2 地覆、排水口付近の土砂化の事例 (Ka 橋)

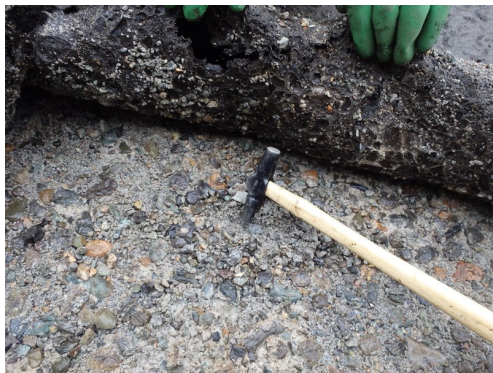
さに土砂の状態になっていた。この土砂化部では塩化物イオンの浸入が認められ、鉄筋が腐食するよりも速くコンクリートが劣化していた。また図-4の事例では、As 舗装を剥いただけでは一見普通のコンクリートのように見えても、ハンマー等を用いて手で簡単に鉄筋の下まで掘れてしまう状態になっていた。その橋では、粗骨材の割れが認められなかったが、図-3の事例では後述するように水平ひび割れに沿って粗骨材の割れが見られ、劣化の要因に粗骨材の割れが関わる場合とそうでない場合があることが想定される。図-5は、床版上面の補修時に防水層の下でコンクリートの土砂化が見られた事例である。この場合、防水層の端部や継目の処理が疑われるほか、防水層設置前に既にコンクリートがある程度劣化していた、すなわち前回補修時に後述する土砂化の中間層が残存していたことも想定される。図-6は、As 舗装の部分補修の打継目付近で、軽微な土砂化が認められた事例である。以上の例のように、土砂化の発生位置は、橋面のほぼ全面に見られる場合、あるいは主として As 舗装の打継目付近や地覆付近の路肩部に見られる場合もあり、車輪走行位置直下に限らない。このことから、疲労以外にも土砂化の要因があると考えられる。

図-5 防水層下の土砂化の事例 (T橋)

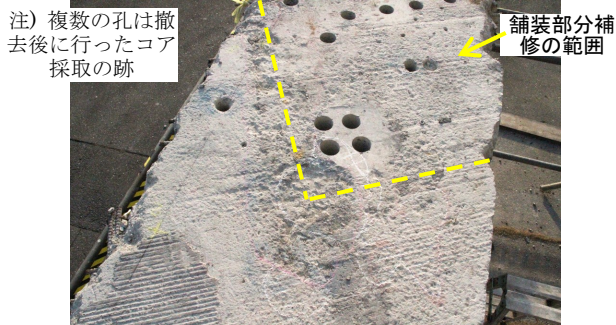
図-6 舗装の部分補修境界付近における土砂化の兆候 (Ka橋)

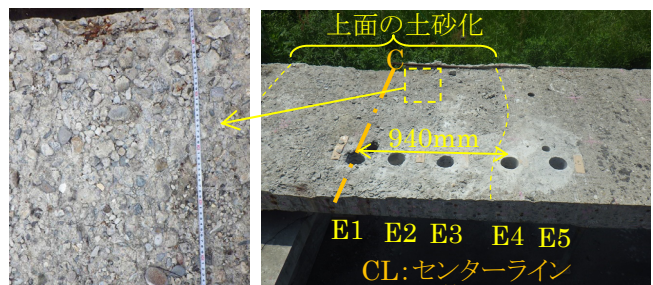
図-8 土砂化の事例とコア削孔位置 (Ki橋)

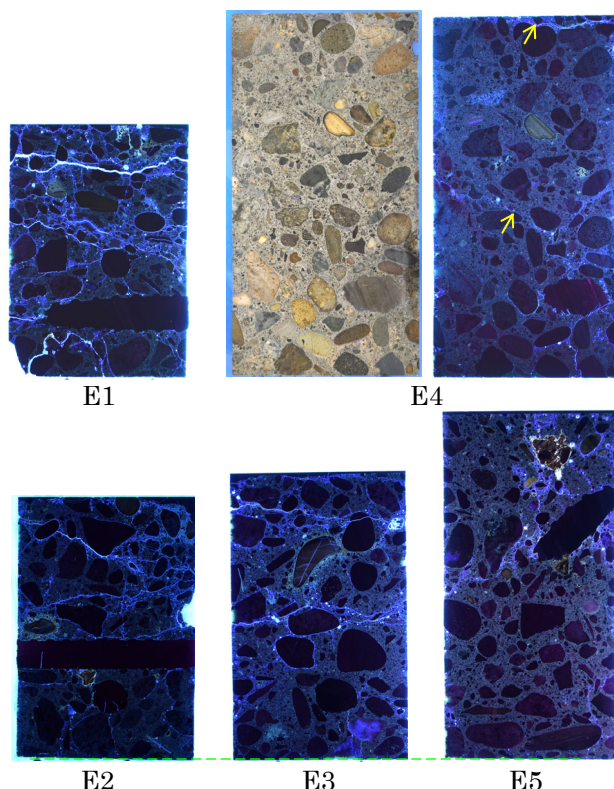
図-10 に、図-9 に示したφ100mmのコアについて行った、蛍光エポキシ樹脂含浸による微細ひび割れの観察結果を示す。これによると、コア E4 にも、微細なひび割れが認められた。また、土砂化部直下のコア E1~E3 には、明確に見られたひび割れだけでなく、一見ひび割れない部分にも多数の微細ひび割れが生じていた。

(ブラックライト下での撮影、E4 左図は室内照明下)
図-10 コア切断面の微細ひび割れの観察 (Ki 橋)

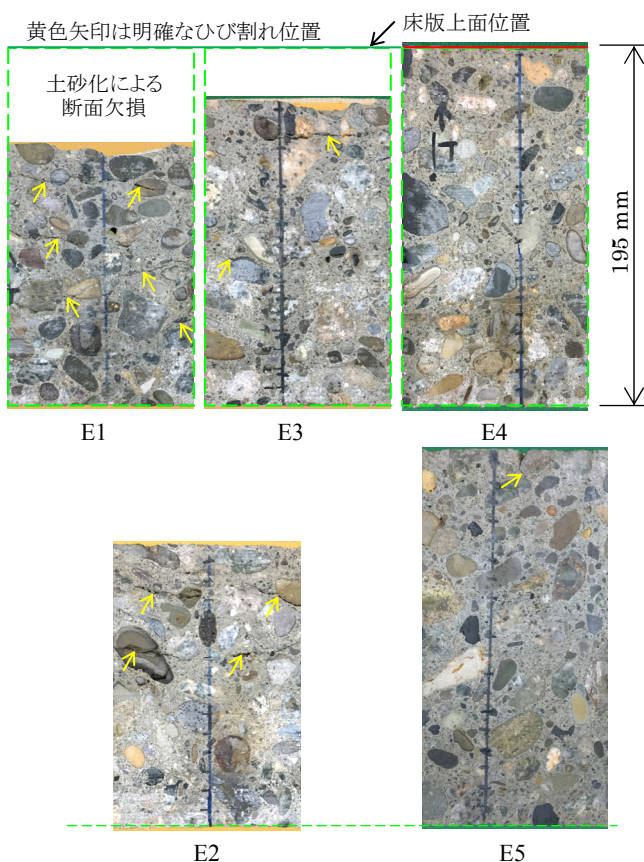
図-9 土砂化部とその周辺のコンクリートの状況 (Ki 橋)

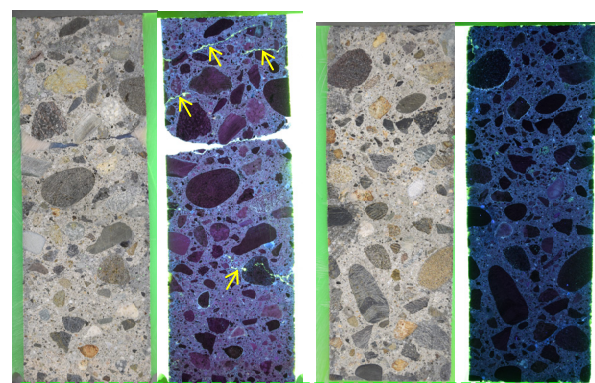
別の道路橋床版³⁾において、土砂化には至っていないが、センターライン付近で比較的広範囲にコンクリート上面の浮きが認められた。その浮きのある箇所と周囲の比較的健全と思われる箇所からそれぞれコアを採取して、微細ひび割れを観察した。その結果を図-11 に示す。また、図-12 にそれぞれの近くで測定したコンクリート中の塩化物イオン濃度分布を示す。大きい割れは、鉄筋の腐食によることも想定されるが、それ以外に見られる複数の微細ひび割れは、粗骨材の割れに沿ったものが含まれ、コンク

(a) コア 17-E4、浮きあり (b) コア 17-E3、浮きなし
(左は室内照明、右はブラックライト下でそれぞれ撮影)

図-11 コア切断面の微細ひび割れの観察 (Ka 橋)

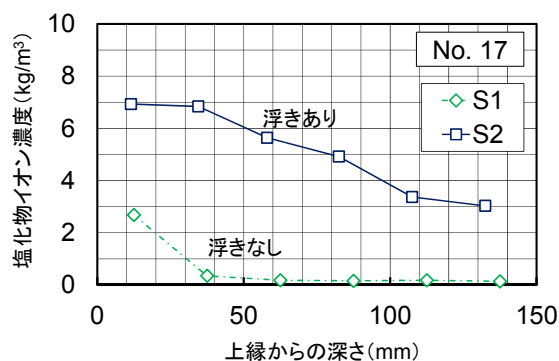
図-12 床版コンクリート中の塩化物イオン濃度分布 (Ka 橋)

リート材料劣化に起因する可能性がある。土砂化に及ぼす塩化物の影響は、土砂化後に浸入した塩化物イオンとの区別が難しい場合があるが、これまでの調査の範囲では、水平ひび割れや土砂化の発生が塩化物イオンの浸入と何らかの関係があると推測している^{2),3)}。

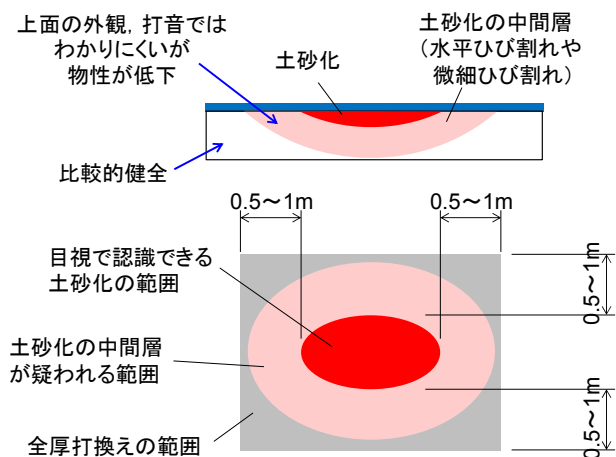
図-13 土砂化中間層の概念図（上：側面図）と補修範囲の概念図（下：平面図）⁴⁾

これまでの調査結果を踏まえて、図-13 に、床版の土砂化中間層と補修範囲の概念図を示す⁴⁾。中間層が認識されていない状態では、補修の際に中間層が除去されずに残存する可能性があると考えられる。再劣化しにくい適切な補修方法、適切な橋面防水の確立に向けて、土砂化の中間層を意識して、劣化部位の除去範囲を設定する必要がある。

図-13 に示した除去範囲は、さらに調査を進めて精査する必要がある。また、水平ひび割れや土砂化の発生機構及びそれらに対する塩化物の影響は、いずれも一様でない可能性があり、多くの事例を調査し、解明の端緒を見出す必要がある。
