積雪寒冷地におけるラウンドアバウトの交通流評価と冬期維持管理手法に関する研究

担当チーム：寒地交通チーム、寒地機械技術チーム

STUDY ON ROUNDABOUT TRAFFIC FLOW EVALUATION AND WINTER MAINTENANCE METHODS IN SNOWY COLD REGIONS

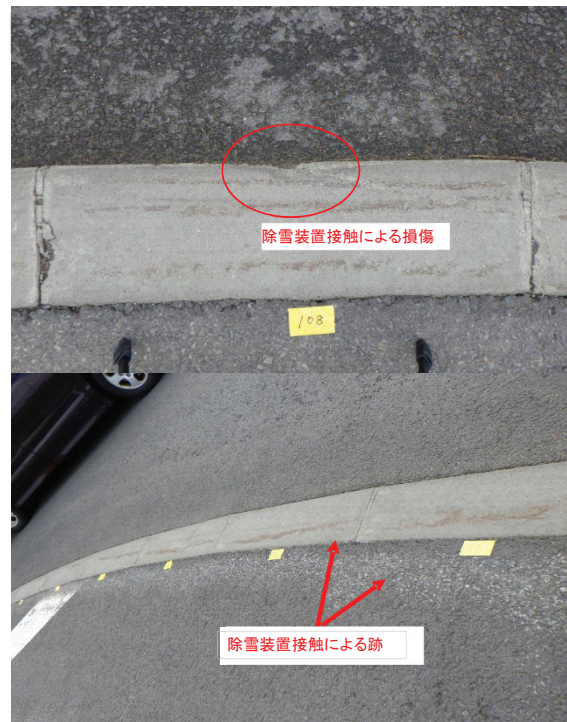
図-24 上ノ国町ラウンドアバウト損傷状況

調査の結果、エプロン端部上に複数箇所の損傷を確認した(図-24)。環道との境界部の段差には、除雪装置が接触したと思われる損傷があった。テーパー部に

は、除雪装置が接触したような痕跡を確認したが、大きな損傷は無かった。これは、傾斜角が比較的小さいため除雪装置の食い込みによる損傷がなかったと思われる。

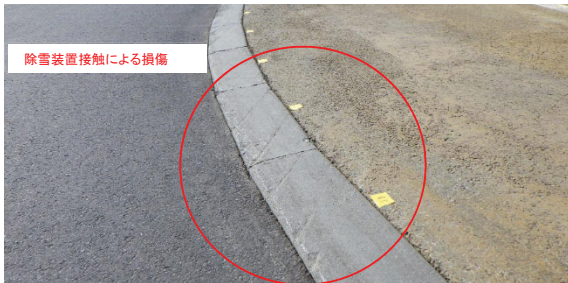
図-25 浜頓別町ラウンドアバウト損傷状況

調査の結果、エプロン端部上に複数箇所の損傷を確認した(図-25)。環道との境界部の段差には、除雪装置が接触したと思われる損傷があった。上ノ国町と比べると、境界部からの破損の程度が大きかった。先の述べた除雪方法の違いや、ラウンドアバウトの大きさによる除雪車両の走行軌跡の違いが影響していると思われる。

テーパー部には、除雪装置が接触したような痕跡を

確認したが、大きな損傷は無かった。これは、上ノ国町と同様に傾斜角が比較的小さいため除雪装置の食い込みによる損傷がなかったと思われる。

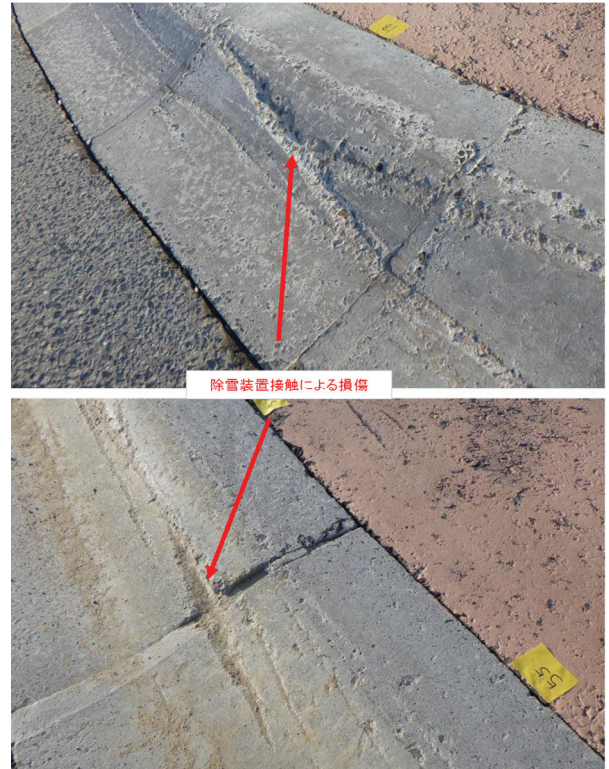
図-27 長井市ラウンドアバウト損傷状況

調査の結果、エプロン端部上に複数箇所の損傷を確認した(図-27)。環道との境界部は、段差がないため、除雪装置が接触したと思われる損傷は、なかった。曲線部には、除雪装置が接触したような損傷箇所を確認した。これは、曲線部では、場所によっては、傾斜角が比較的大きくなるため除雪装置の食い込みによる損傷が発生したと思われる。

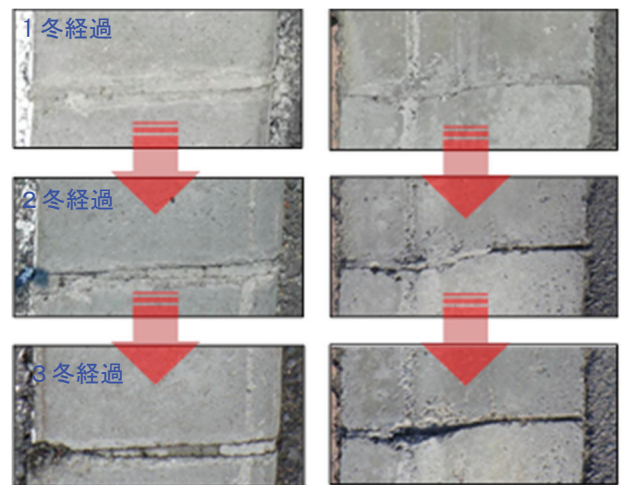
図-28 エプロン部の目地部劣化状況の事例

いずれのラウンドアバウトにおいても、エプロン端部の目地部に関しては、経年的に劣化しており、損傷箇所も確認された(図-28)。除雪作業時に、除雪装置が引っかかる可能性が考えられるため、定期的な補修が必要である。

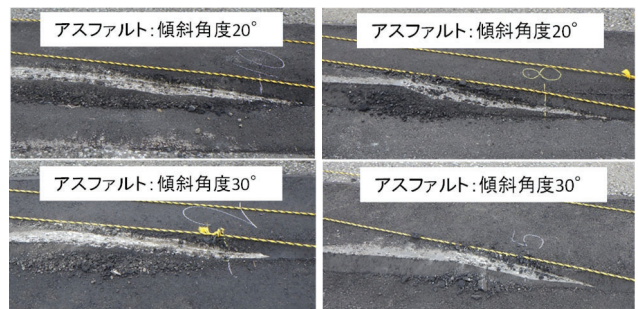
図-61 アスファルト形状の損傷状況
(左: 除雪グレーダ 右: 除雪ドーザ)

試験結果は、アスファルト形状の場合、除雪グレーダ及び除雪ドーザ共に、すりつけ角度にかかわらず、除雪装置が接触したすり付け面下部から大きく欠損した。また、除雪グレーダの方が、除雪装置の押しつけ圧が大きいため、除雪ドーザに比べ欠損部は大きくなった。角度の違いでは、すりつけ面の傾斜角が 20°の方が、すりつけ部の面積が大きいことから、より大きく欠損した。これは、過年度のコンクリート形状での試験と比べ、除雪装置がすりつけ面を滑ることなく、えぐられたためと思われる(図-61)。

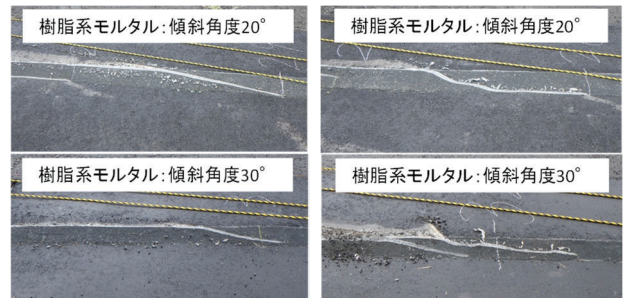
図-62 樹脂系モルタル形状の損傷状況
(左: 除雪グレーダ 右: 除雪ドーザ)

樹脂系モルタルの場合、除雪グレーダ及び除雪ドーザ共に、傾斜角度にかかわらず、大きな欠損はなく、すりつけ面に沿って線状に傷がつくように削れた。また、除雪グレーダと除雪ドーザの損傷の程度に大きな違いはなかった。傷の長さは、傾斜角度が 20°の方がすりつけ部の面積が大きくなるため長くなった(図-62)。

過年度に行ったコンクリート形状での損傷試験では、除雪グレーダにおいて、傾斜角度 30°で大きく欠損した。しかし、本試験のような樹脂系モルタルのすりつけ形状の場合、傾斜角度 30°でも線状に傷はつくものの、欠損等の破損はなかったため、損傷時でもエプロン端部を交換することなく補修で対応が可能であると考えられる。
