泥炭性軟弱地域等におけるパイプラインの更新技術に関する研究

担当チーム：水利基盤チーム

Study on Pipeline Renewal Technology in Peaty Region

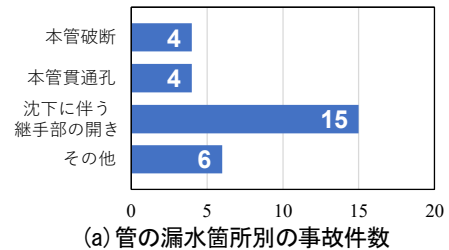
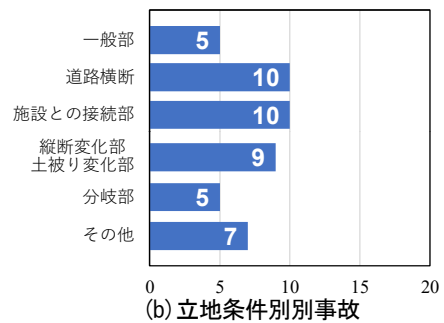
図-2 パイプラインの事故件数

S パイプラインを管理する S 土地改良区の記録から分類・集計したパイプラインの事故件数を図-2 に示す。泥炭地に埋設されたパイプラインの事故では、不同沈下に伴う管継手部からの漏水が非常に多い(図-2(a))。また、事故の発生箇所としては、道路横断や施設との接続箇所など、管軸方向で荷重条件や支持条件が変化する地点で多く確認される (図-2(b))。

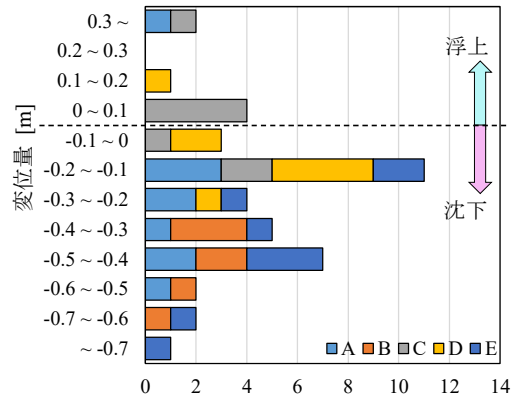
図-4 パイプライン変位量の度数分布

図-4 に、S パイプラインの広域的な調査結果を示す。パイプラインが浮上している箇所もあることから、ここでは、パイプラインの沈下あるいは浮上を施工当時の標高を基準とした変位量とし、浮上側への変位を正値で、沈下側への変位を負値で表した。大半の調査地点では沈下しており、50cm 以上沈下した地点も数点確認された。また、逆に浮上傾向にある地点も確認された。

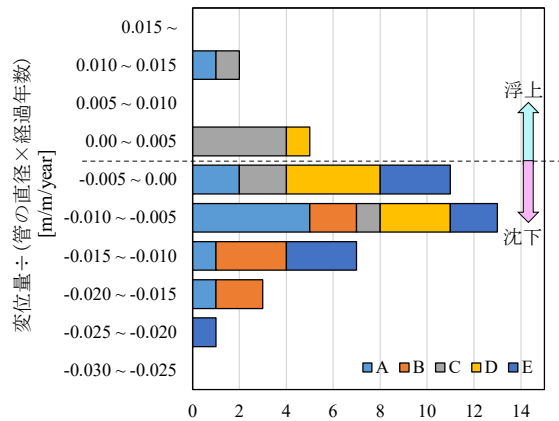
図-5 パイプライン変位量の度数分布 (管径、経過年数により正規化)

パイプラインは敷設からの経過年数が長いほど変位量は大きくなると想定される。また、管径が大きいほど充水時の荷重増分や空虚時に作用する浮力が大きくなる。これらの影響を簡易的に考慮するため、変位量を管径と経過年数により除した結果を図-5 に示す。長期間埋設されたパイプラインは、大半が年平均で管径の 0.0 ~ 1.0 % 程度の沈下が生じている。一方で年平均 2.0% 以上沈下しているパイプラインもある。

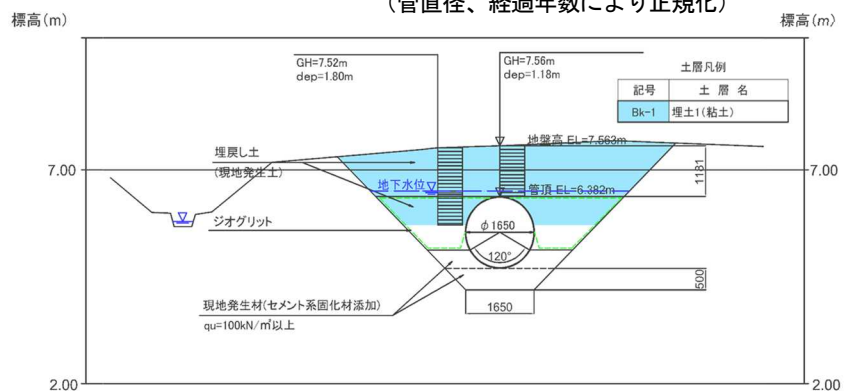
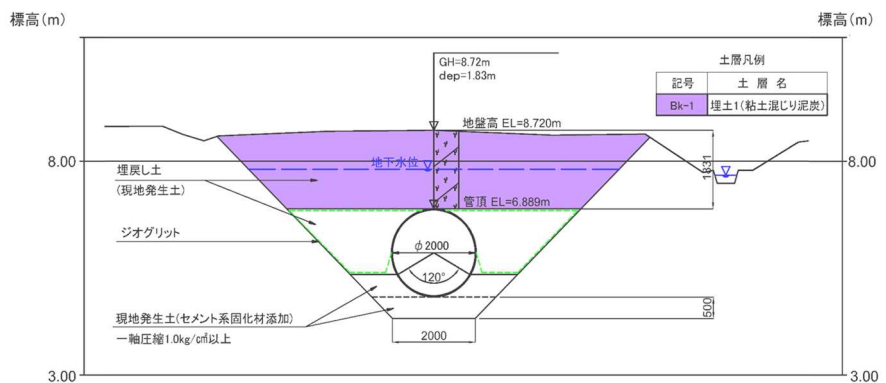
図-6 沈下量が比較的大きい箇所断面図

S パイプライン周辺の状況を検討すると、地盤の排水が関係していると推察される。例として A 幹線、E 幹線で沈下量が多い地点の断面図を図-6 に示す。パイプラインの直近に排水路が存在しており、他の地点に比べて地下水位はパイプラインに対して相対的に低い標高に位置する。泥炭地では排水により地盤沈下が生じることは広く知られている⁴⁾。このような排水路近傍の区間においては、地下水位の低下に伴いパイプラインの沈下が長期にわたり累積したものと推察される。

(a) A 幹線 (約 50cm 沈下)

(b) E 幹線 (約 80cm 沈下)

り部分の泥炭が分解・消失したためと考えられる。この場合、パイプラインに作用する土被りによる荷重が減少することになり、降雨や雪解けによる一時的な地下水位の上昇時に、パイプラインは浮上に転じて管を破損することが考えられる。排水路が近傍にあり、地下水位が低い箇所では、土被り厚の減少に留意する必要がある。

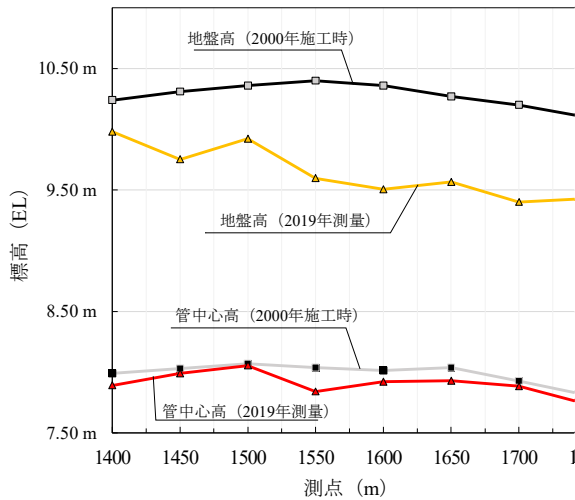
図-8 A 幹線の縦断測量の結果

縦断測量の結果を図-8 に示す。測点 1550 以外の測点では、全体にほぼ一様に沈下している。測点 1550 は農業機械などが通過する道路横断箇所付近に近接していることから、他の測点に比べて管体の沈下量が大きいと考えられる。すなわち、このような上載荷重が局所的に増

大する箇所では、不同沈下が起こり得る。逆に特徴的な状況にない一般区間では、管体は全体的に沈下するものの、必ずしも管体の破損につながる不同沈下を起こすとは限らないものと考えられる。

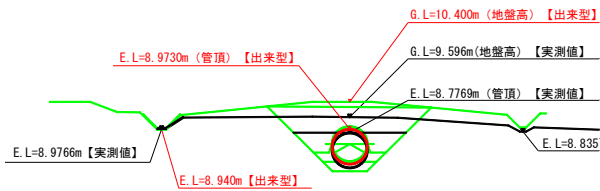
図-9 A 幹線の横断測量の結果 (測点 1600)

また、図-8において、パイプラインの沈下は2.0～20.0 cm であるのに対し、地表面の沈下は30.0～85.0 cm 程度沈下しており、管体の沈下量よりも管上の地盤層厚が減少していることがわかった。横断測量結果の一例として測点 1600 地点の結果を図-9 に示す。この地点では測量した排水路間の地表面がパイプライン埋設時より沈下していることが確認できる。パイプライン両側にある小排水路の標高がほとんど変化していないことから、地下水面以浅にある埋戻し材料(泥炭)が乾燥収縮・分解したことで地表面の沈下および地盤層の消失が生じたと考えられる。このような土被り厚さの減少は、パイプラインの沈下から一転して、浮上による破損につながるおそれがある。

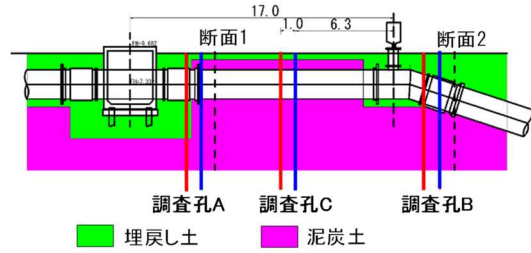
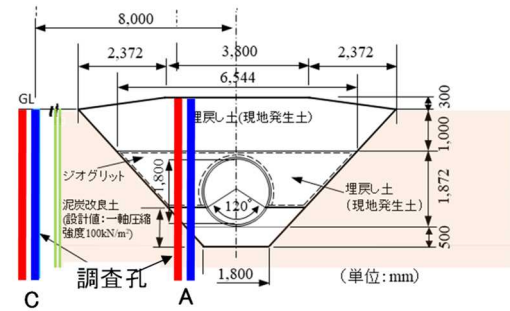
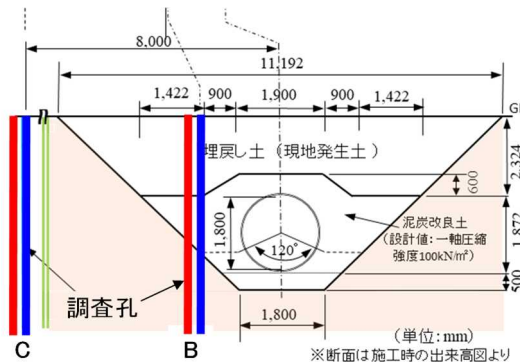
図-10 調査地点の位置および断面図

沈下計算対象は A 幹線における 2 地点を対象とした(図-10)。ボーリング調査により土層の把握を行い、シンウォールサンプリングにより乱れの少ない試料を採取し、圧密試験や含水比試験、湿潤密度試験などに供した。サンプリングは図-10 に示す通りパイプライン付近(調査孔 A, B)と管中心から離隔 8.0m の現地盤(調査孔 C)で実施した。現地盤から取得したデータを施工前と仮定し、増加荷重を算出した。

パイプライン沈下量の実測値と計算値を表-2 に示す。沈下推定式の計算値は実測値の大きさを概ね捉えることはできているが、計算値がやや過大となる傾向となった。特に断面 1 では実測値と計算値とで 2.5 倍以上の差が生じている。これは、図-10(a) に示すように断面 1 付近には杭基礎により支持されている構造物が直近にあることで、沈下の実測値が小さくなったためであると考えられる。断面 2 については構造物との距離があるため、実測と計算値で約 1.5 倍程度と断面 1 と比較して近い値となった。

以上の結果から、既往の沈下推定式は構造物が近傍にない一般区間においては参考値となるが、周辺に異形管や構造物との接続がある場合、推定精度が低下することに留意する必要がある。

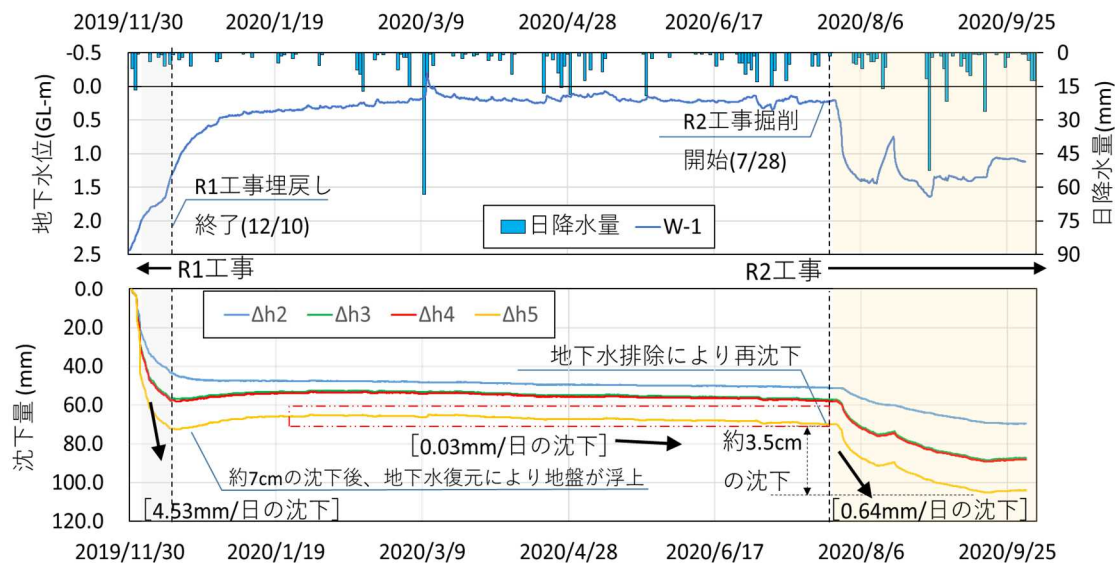
図-16 地下水位および層別沈下の経時変化

R1工事における掘削断面内の排水が停止された後、パイプラインの埋め戻しは12/10に完了した。その間11/30より観測を開始した。排水が停止されたことに伴い地下水は急激に上昇した。観測地点は谷地形の端部に広がる水田圃場の近傍に位置するので、地下水は谷地形側から速やかに供給されたと考えられる。翌年2020年1月以降の地下水位は緩やかに上昇し、やがて地表から約30cm前後の間を推移した。各層別の沈下は、観測開始から埋戻し完了数日後まで進行した。この沈下は、パイプライン周りの基礎材と埋戻し土の自重による圧密沈下であると考えられる。地盤の深度が浅いほど沈下量は大きく、最上部の変換部⑤で約7cm程度の沈下が確認された。埋戻し完了数日後には、沈下は停止し、その後③④⑤では若干の浮上がみられた。この浮上現象は、地下水位の復元に伴いパイプラインを含む埋戻しの地盤全体が浮力を受けたためであると考えられる。

2019年12月～2020年7月の工事休止期間においては、地下水位に際だった変動はなかった。同期間中の各計測地点の沈下は、わずかに進行した(約0.03mm/日の沈下速度)ものの、ほぼ一定に推移した。

2020年7/28からR2工事における掘削が開始された。その数日後には観測地点の地下水位が急激に低下した。R2工事における掘削地盤内のポンプ排水が、R1工事区間の地下水位を低下させたと考えられる。地下水位は、8月上旬以降、変動はあるものの地表から概ね1.0m～1.5mの深さであった。こうした地下水位の低下にほぼ連動して層別沈下計の計測点の沈下が一斉に進行した。沈下の収束が認められる9月終盤までに最大で約3.5cmの沈下となった。

- (6) e-logp法や泥炭式などの沈下推定式による沈下量の計算値は、パイプラインの沈下量予測に参考となるが、異形管や構造物との接続がある場合などは、沈下量の推定精度が低下することに留意する必要がある。
- (7) 泥炭地盤におけるパイプラインの建設工事において、パイプラインは施工直後から沈下が大幅に進行する。その沈下には地下水位の影響が非常に大きい。パイプライン施工時の地下水位の挙動を考慮して工事を進める必要がある。

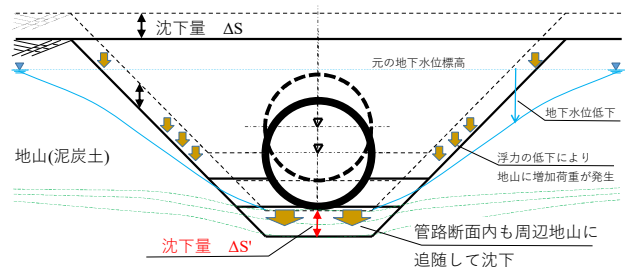
図-17 管水路および地盤沈下の想定

以上の結果から、地盤沈下と地下水位は連動していることが分かった。層別沈下計の各計測点において沈下がみられることから、パイプラインのみが沈下しているのではなく、この場合は、図-17に示すように、管体と周囲の基礎材、埋め戻し部全体が一体的に沈下していると想定される。また、R1工事とR2工事における2度の開削・排水により約10cmの沈下が生じている。地下水位の低下に伴い地盤の沈下量は累積していくと推
