落石防護施設のメンテナンス技術に関する研究

担当チーム：寒地構造チーム

【要旨】

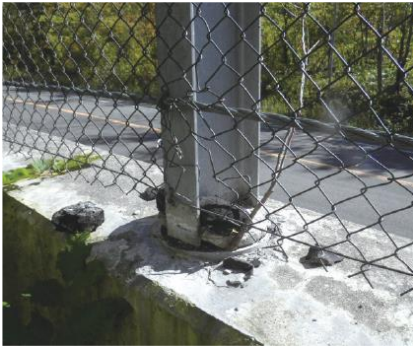
(a) 支柱基部 うき・剥離

示す。コンクリート製の擁壁部においては、支柱基部付近のうきや剥離（写真-1 (a)）、擁壁を貫通するような大きなひび割れが存在する場合もあった（写真-1 (e)）。また、防護柵部においては、金網の破損が4箇所、鋼材の腐食（写真-1 (d)）が5箇所、支柱・ワイヤロープ・金網の変形（写真-1 (c)）については損傷が認められた全25箇所中で8箇所と最も多い損傷形態であった。

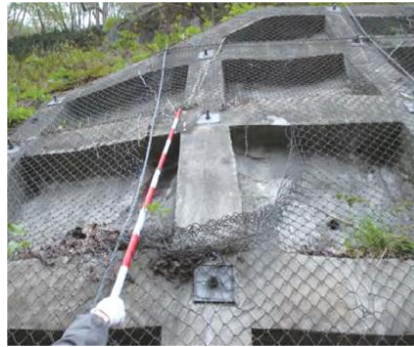
(b) 金網 破損

落石防護網における損傷傾向を図-6に示す。この落石防護網は、斜面全面を覆うことによって落石に対処する施設であり、損傷形態としては金網の破損、腐食となっている。また、本調査の範囲内では、金網が破損に至っている場合（写真-1 (b)）が最も多い結果となった。なお、落石の堆積についてはその他として分類している。

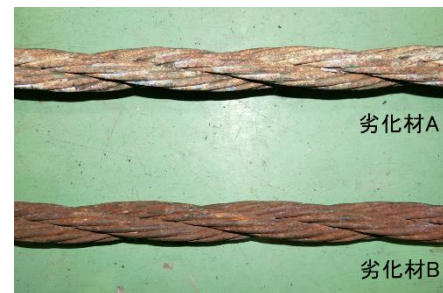
写真-4 劣化材の外観

ワイヤロープの材料調査として酸洗減量測定および断面OM観察（光学顕微鏡観察）を実施した。劣化材の外観を写真-4に示す。劣化材Aは全体的に白色の腐食生成物が多く、劣化材Bは全面赤色の腐食生成物となっていた。

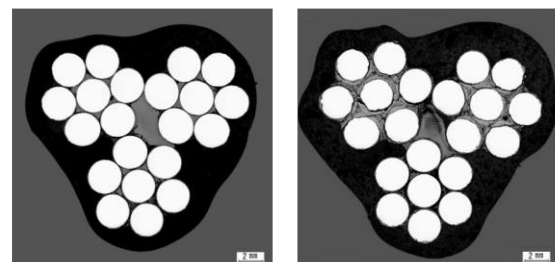
写真-5 劣化材A, Bの断面OM写真

写真-5には断面OM写真を示す。劣化材Aは3本のより線の形状がほぼ均一であり、素線断面もほぼ円形である。一方、劣化材Bは素線間に腐食生成物が多く発生しており、素線同士の間隔が広がっていると同時に素線断面も所々腐食により減肉状態であった。

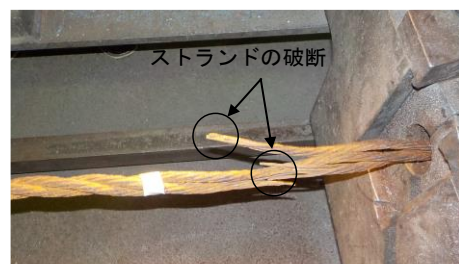
写真-7 試験後の状況 (Case2-5)

次に、破断箇所に着目すると、劣化材 A では新品材の破断箇所と同様に、試験体両端の亜鉛合金端末近傍で破断している。一方、劣化材 B では Case2-1 を除き試験体中央部や端末よりやや離れた位置で破断していることが分かる。新品材の引張試験では载荷途中において素線の破断音は無く、試験終了時に大きな音とともにストランドが破断するが、劣化材 B では载荷途中で素線の破断音が時々発生していた。これは錆が素線上に不均一に発生していたためと推察され、このような外観を有するワイヤロープでは破断荷重が低下する場合があります、外観目視による錆の発生状況も劣化度を判定するための一指標になりうる可能性を示唆するものである。

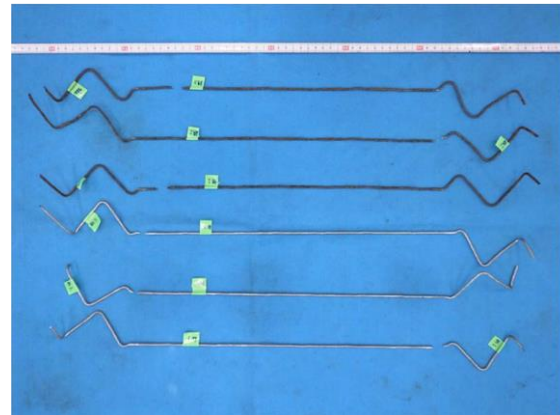
写真-9 引張試験後の外観

表-7に試験材料の線径測定結果を示す。新品材の3体については、いずれの測定箇所においても直行する2つの直径はほぼ同じ値を示し円形断面となっていることが分かる。線径は平均で3.13~3.16mmである。一方、劣化材の3体については、いずれの測定箇所においても直行する2つの直径は異なる値を示しており、腐食生成物の付着の影響がうかがわれる。線径は平均で3.12~3.24mmである。写真-9に引張試験後の試験材料の外観を、表-8に素線引張試験結果を示す。ここで、引張強さは最大引張力を表-7の平均線径より求めた面積で除した値である。引張強さは劣化材が新品材に対して30%程度低下している結果となった。これは、破断位置の違いからも推察されるように劣化材の場合には腐食生成物により断面が欠損している箇所に応力が集中するためと考えられる。

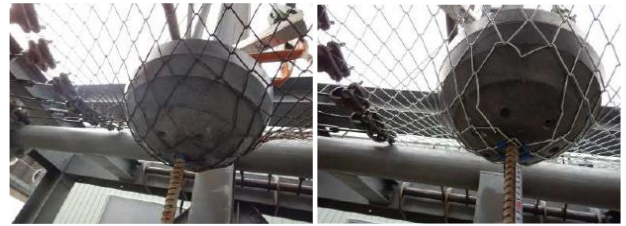
(a) 劣化材 (b) 新品材
写真-11 破網時の状況

劣化材および新品材に対して金網の部材の静的載荷試験を実施した。試験は写真-10に示す載荷装置を使用し、1.2m×1.2m程度の金網に対して、1.0m×1.0mの位置で金網を拘束し、球面載荷治具(直径40cm)を用いた面外静的引張試験を実施した。図-11には、その荷重-変位関係を、写真-11には破網時の状況を示す。図-11より、荷重10kN程度までは劣化材と新品材は同様の性状を示すものの、それ以降の荷重では劣化材の変位が小さく剛性が大きく評価されている。これは劣化材試験体の列線の交点のかみ合わせや腐食生成物による摩擦の影響などが考えられるが、試験体数が少ないことから更なる検討が必要である。最大荷重は新品材が37.7kN、劣化材が32.9kNとなり13%程度小さくなった。

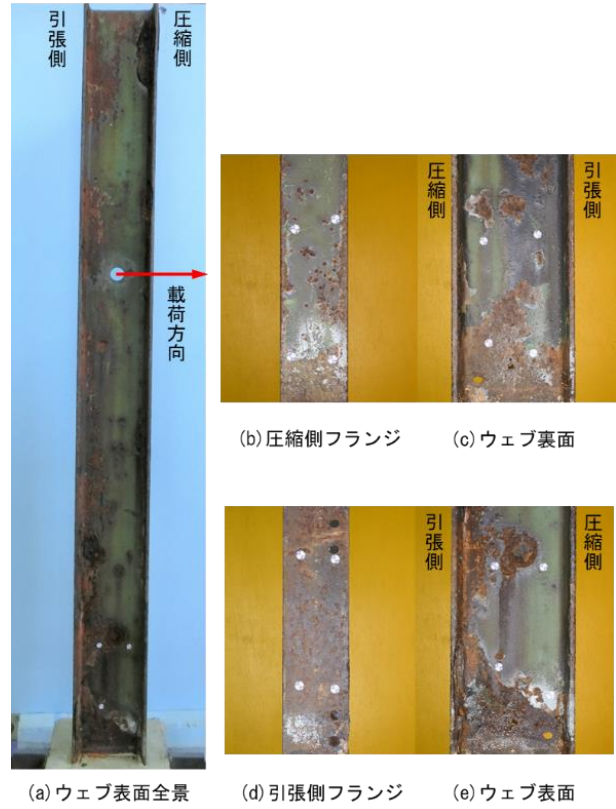
写真-15 試験体の外観状況（劣化材 1）

写真-15は、劣化材1の外観状況を示している。基部に着目すると、引張側フランジとウェブの境界部の

腐食が著しく、吊り線孔近傍のフランジ厚が減少している。またウェブについても腐食により板厚が減少しており、所々で貫通孔が確認できる。

劣化材 1 は、荷重 22 kN 程度より塑性化が進行し荷重点変位 $\delta_{xy} = 95.6$ mm で最大荷重に達した後、荷重が急激に低下し、荷重点変位 δ_{xy} が 110 mm を超えた時点で突然フランジが破断するとともに前述の図-19 に示したとおりウェブの薄肉部に沿ってひび割れが開口し脆的に破壊した。これは基部引張側ウェブの肉厚減少が著しく、引張側の抵抗のほとんどをフランジが担っていたため、フランジの破断にともない脆的に破壊に至ったものと考えられる。

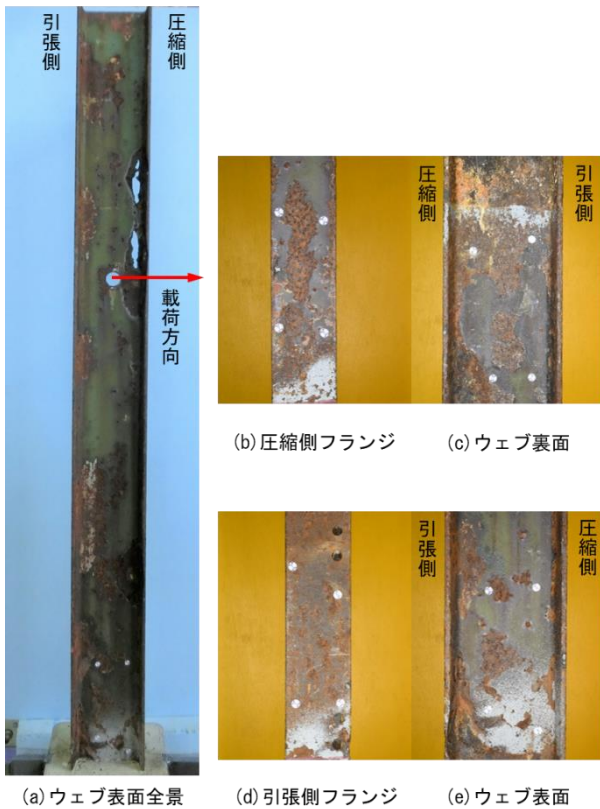
写真-16 試験体の外観状況（劣化材 2）

写真-16は、劣化材2の外観状況を示している。ウェブ全景より、載荷点上部の圧縮側ウェブには、腐食の進行により縦方向に細長い断面欠損が発生している。基部については、吊り線孔近傍のフランジ厚が減少している。また、ウェブについては引張側の腐食が激しく、中央部に向かって腐食範囲が縮小しており圧縮側の腐食は少ない。

1を上回る荷重で推移していたが、変位が 60 mm を超えたあたりより、載荷部近傍より異音がしたため載荷を中断している。基部の状況は載荷中断時の変位が小さいことから著しい損傷は見られなかったが、吊り線孔横のフランジが破断していた。

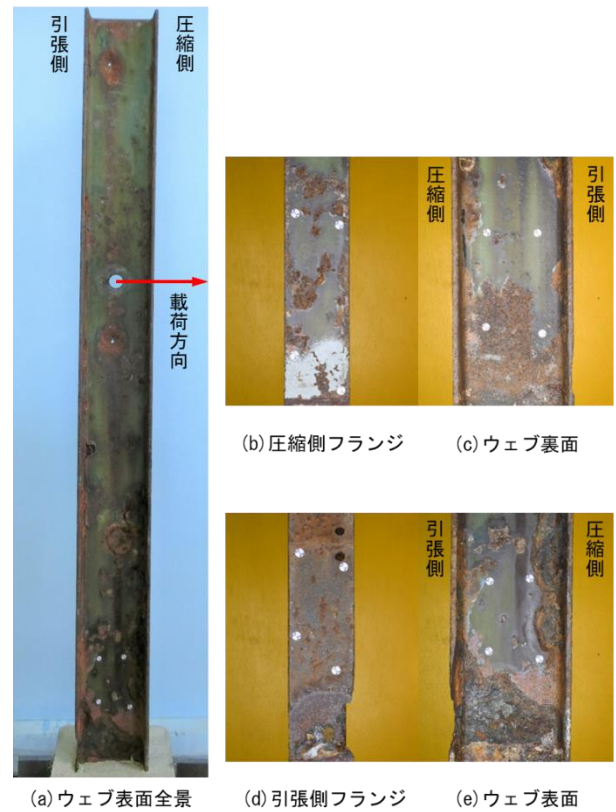
写真-17 試験体の外観状況（劣化材 3）

写真-17は、劣化材3の外観状況を示している。ウェブ全景より、試験体の上部および中央近傍のウェブ中央に貫通孔を有する円形状の腐食が確認できるが、発生原因は不明である。基部に関しては、引張側フランジの吊り線孔近傍が腐食により断面欠損している。ウェブについては劣化材1と同様の範囲で腐食が進行しているが、板厚減少による貫通孔は確認できない。

劣化材 3 および 4 は、荷重 12~14 kN 程度より塑性化が進行し、前述の図-22、23 に示したとおりフランジ右側の吊り線孔近傍あるいはフランジ左側の肉厚減少箇所からひび割れが徐々に開口し、最大荷重を示した後、除荷状態となっている。いずれの試験体もフランジ部が完全に断裂している。最大荷重は劣化材 3 が 23.6 kN、劣化材 4 が 17.8 kN であり新品材に対してそれぞれ 75%、57%程度の値となっている。最大荷重時の変位も新品材に対して、それぞれ 34%、24%と小さくなっていることが分かる。

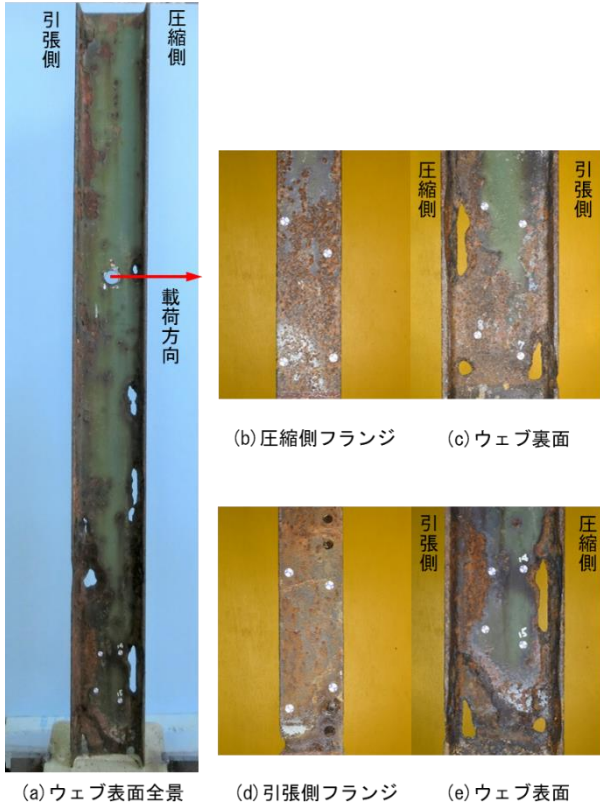
写真-18 試験体の外観状況 (劣化材 4)

写真-18は、劣化材4の外観状況を示している。ウェブ全景より、フランジとウェブの境界部の腐食が

著しく、縦方向に細長い断面欠損が各所に確認できる。基部を見るとフランジの腐食による板厚の減少、フランジとウェブの境界部では断面欠損による貫通孔が確認できる。

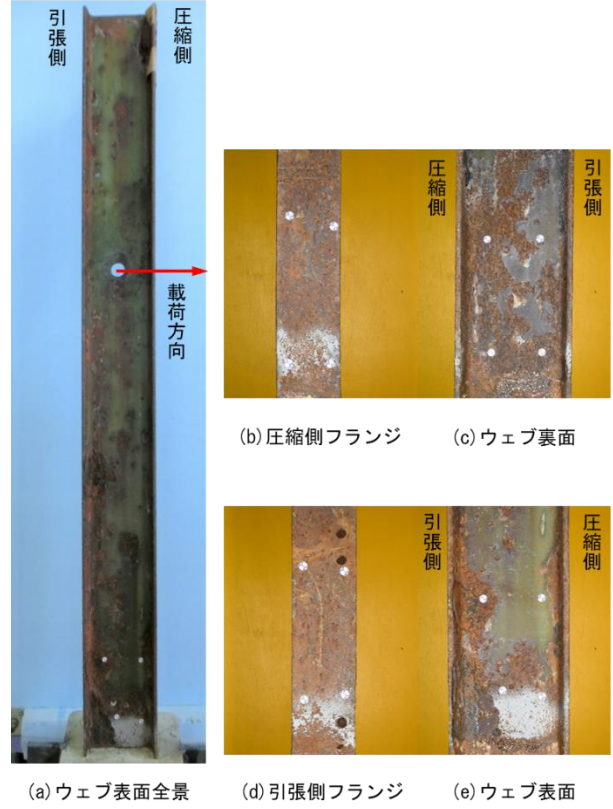
写真-19 試験体の外観状況 (劣化材 5)

写真-19 は、劣化材 5 の外観状況を示している。ウェブ全景より、フランジとウェブの境界近傍を中心に全体的に腐食が散見されるが、腐食程度は他の試験体に比較すると若干軽微であると思われる。基部についても全体的に腐食が発生しているが局所的な著しい断面減少は見られない。

劣化材 5 および 7 は、荷重 15 kN 程度より塑性化が進行し、初期勾配から最大荷重に至るまで同様の荷重-変位関係を示しており、いずれもフランジおよびウェブのひび割れが進行して急激に除荷状態に至っている。劣化材 5 は荷重が増加傾向を示している状態で変位が 80mm を超えた時点で急激に除荷状態に至った。載荷試験後の試験体基部の状況は、前述の図-21 に示したとおり引張側ウェブの薄肉部にひび割れが見られるとともに、写真-24 に示す通りフランジ左側端部よりひび割れの進展が確認できる。劣化材 7 は、最大荷重を示した後、荷重が徐々に低下した状態で変位 140mm 程度よりフランジおよびウェブのひび割れが開口して除荷状態に至っている。

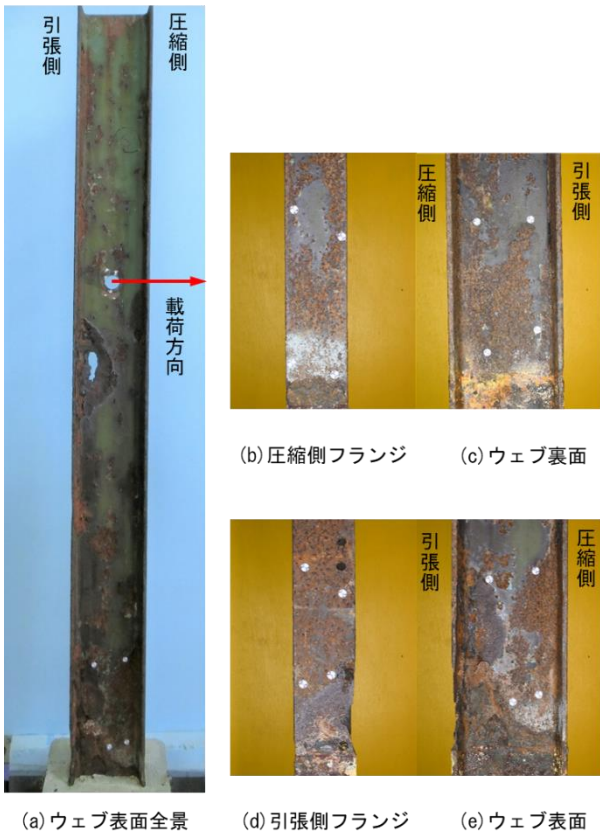
写真-20 試験体の外観状況 (劣化材 6)

写真-20 は、劣化材 6 の外観状況を示している。ウェブ全景より、載荷点より下部の引張側ウェブに板厚減少による貫通孔が確認できるが、それ以外は全体的には劣化材 5 と同様の腐食状況である。基部については引張側フランジの吊り線孔近傍が断面欠損しており、フランジ幅が減少している。ウェブについては劣化材 1 や劣化材 3 と同様の範囲で腐食が発生しているが局所的な著しい断面減少は見られない。

劣化材 6 については、荷重 15 kN 程度より塑性化が進行し、変位の増加とともに荷重も増加し、変位 142mm で最大荷重 32.15kN に達した後、荷重が徐々に低下し始め変位 160mm 程度で載荷を終了した。降伏荷重は新品材 1 に比較して小さいものの、塑性化後の荷重-変位関係は新品材 1 と同様の性状を示している。試験終了後のフランジには断面欠損箇所より若干ひび割れは発生していたが、前述の図-25 (a)、(c) に示したとおり支柱基部より上方に離れた位置であったことから、ひび割れの進展や急激な荷重低下に至らなかったものと考えられる。

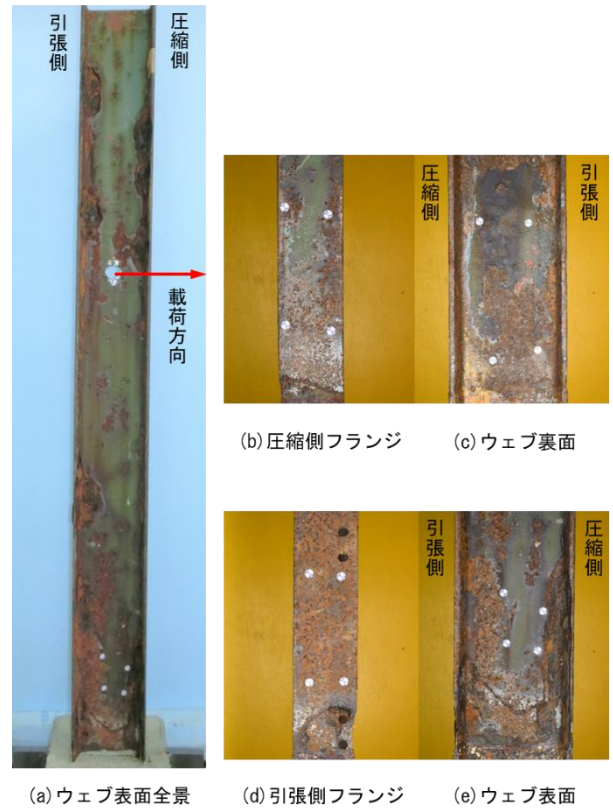
写真-21 試験体の外観状況 (劣化材 7)

写真-21 は、劣化材 7 の外観状況を示している。ウェブ全景より、載荷点より上部のフランジとウェブの境界近傍に腐食の著しい箇所が見られるものの全体的には劣化材 5 と同様の腐食状況である。基部については引張側フランジの吊り線孔近傍が断面欠損しており、フランジ幅が減少している。ウェブについては劣化材 1 や劣化材 3 と同様の範囲で腐食が発生しているが局所的な著しい断面減少は見られない。

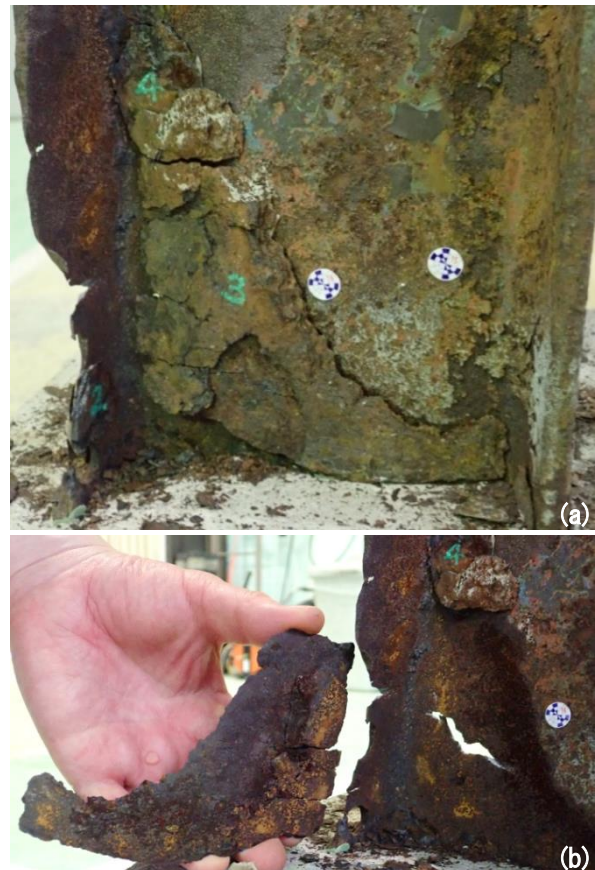
写真-22 剥離した腐食生成物（劣化材6）

ここでまず、载荷試験時に得られた留意すべき事項について述べる。ここで得られた点群データによる部材厚値が十分な精度を有することは先に述べた。しかしながら载荷試験後に、これらの表面形状データには固着した腐食生成物の厚さも含まれていることが確認された。写真-22(a)(b)（劣化材6）に示すように、いくつかの劣化材の表面には有意な厚さを有する腐食生成物が固着しており、その厚さは最大で3~6mmに

達し、載荷試験時に試験体が大きな撓みを受けると剥離した。このことからこの腐食部剥離片の厚さを元の試験体表面形状から差し引かなければ、正しく構造的な性能の評価を行うことはできない。こうした固着した腐食生成物の厚さを非破壊的手法で測定する必要性がここで確認されたが、これは今後の課題である。

示す。劣化材6について、写真-22(b)を見ると、ウェブ面上では破断部がコンクリート打設面に近い低い位置に現れている。そして破断部は引張側フランジに近づくにつれフランジ肉厚が薄く、高い位置(図-25(a)、

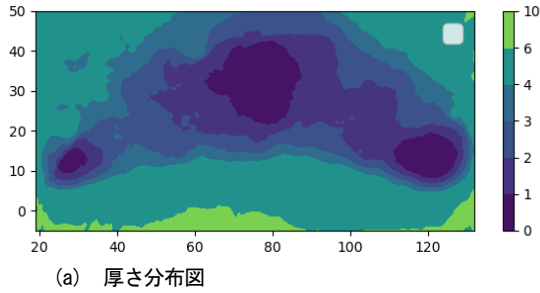
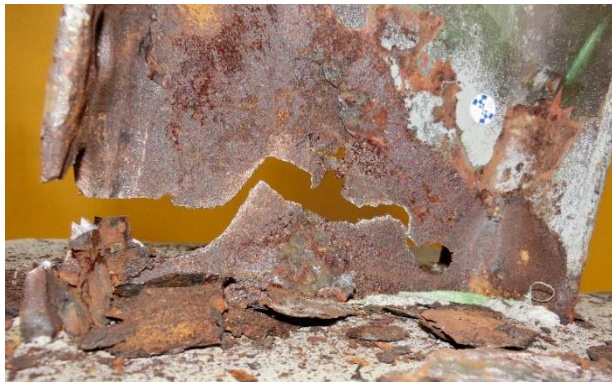
図-19 劣化材1のウェブの腐食と載荷前後の状況

図-19は、劣化材1のウェブの腐食による肉厚減少量の分布と試験前後の状況を示したものである。これらから厚さ分布図の薄肉部に沿い破断が発生していることが分かる。また破断部付近の薄肉部の厚さは0～

3mm と非常に薄く一部は表裏が貫通する腐食孔となっている。なお試験後に現れた破断線位置上からは腐食生成物片の剥離がなかったことから、試験前に取得した形状データから有効な部材厚の値が得られたものと考えられる。

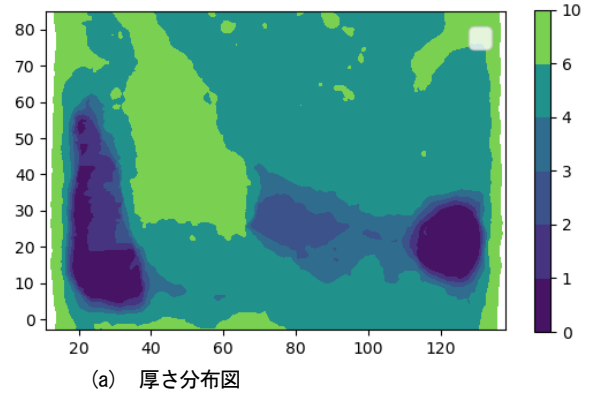
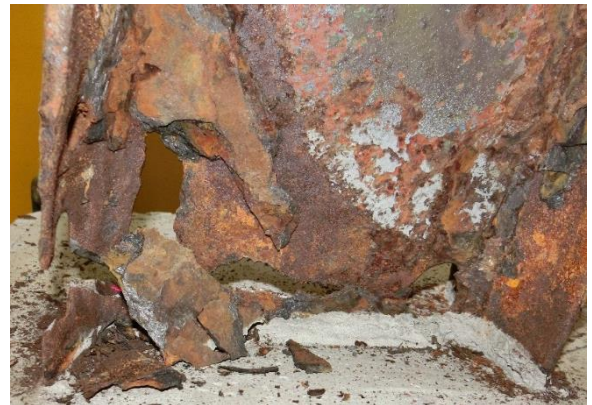
図-20 劣化材4のウェブの腐食と載荷前後の状況

一方、図-20、21はそれぞれ劣化材4および5の肉厚減少量の分布と試験前後の状況を示したものである。これらについても厚さ分布図の薄肉部に沿い破断が発生していることが分かるが、その部分の厚さは3～4ないし5mm程度と、劣化材1ほどの薄さではない。なおこれらについては破断部の一部が腐食生成物の固着範囲を通過している。

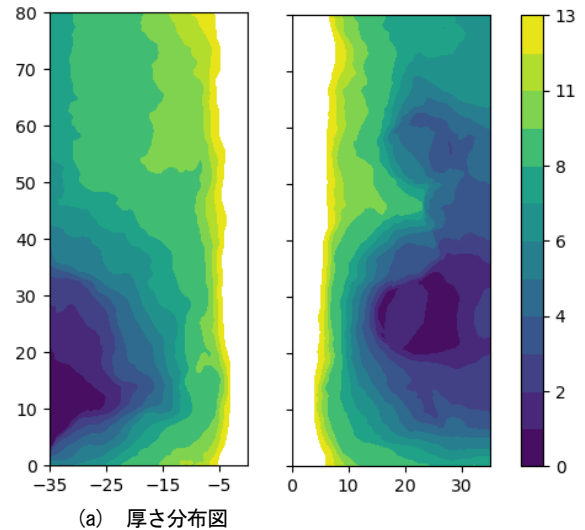
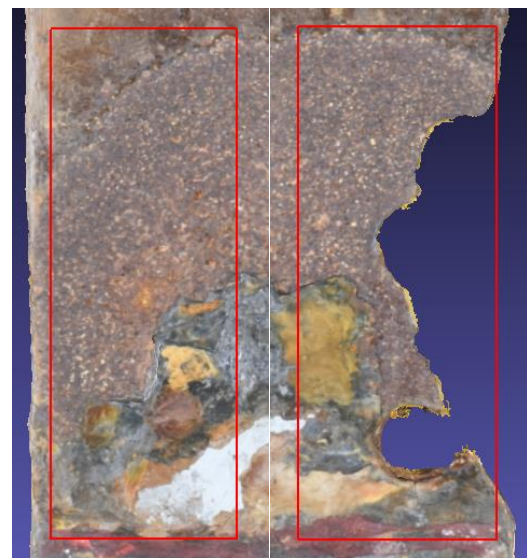
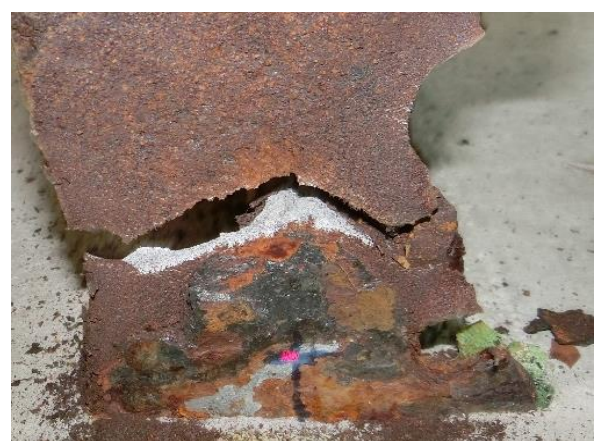
図-22 劣化材3のフランジの腐食と載荷前後の状況

図-22、23はそれぞれ劣化材3、4の引張側フランジの肉厚減少量の分布と試験前後の状況を示したものである。これらの劣化材はいずれもウェブ位置を挟み図の右側は腐食範囲が広く深く、またウェブ位置を挟み図の左側でも、右側ほどではないが腐食範囲が広く深い。そしていずれも載荷試験によりフランジ部が完全に断裂した。

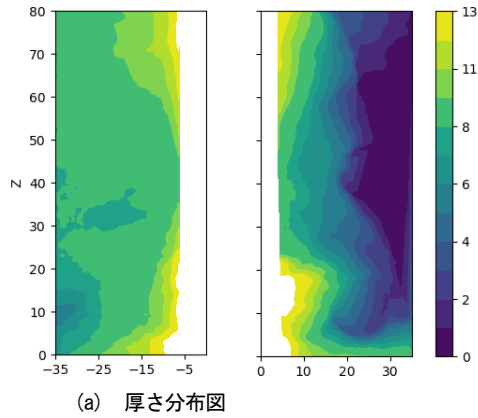
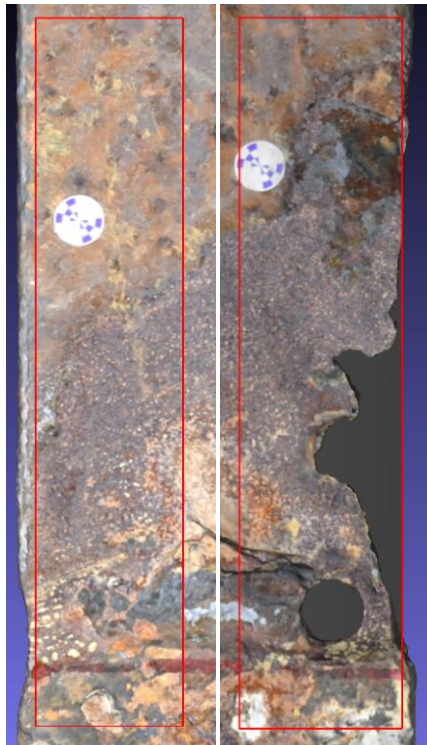
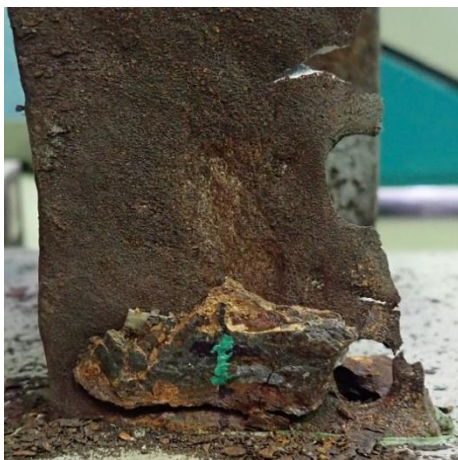
図-25 劣化材6のフランジの腐食と載荷前後の状況

一方、図-24、25はそれぞれ劣化材2、6の引張側フランジの肉厚減少量の分布と試験前後の状況を示したものである。これらの劣化材もウェブ位置を挟み図の右側は腐食範囲が広く深い、ウェブ位置を挟み図の左側では殆ど腐食による断面減少が見られない。また載荷試験ではフランジの右側のみ亀裂が入った。なおこれらについては固着した腐食生成物がないか、

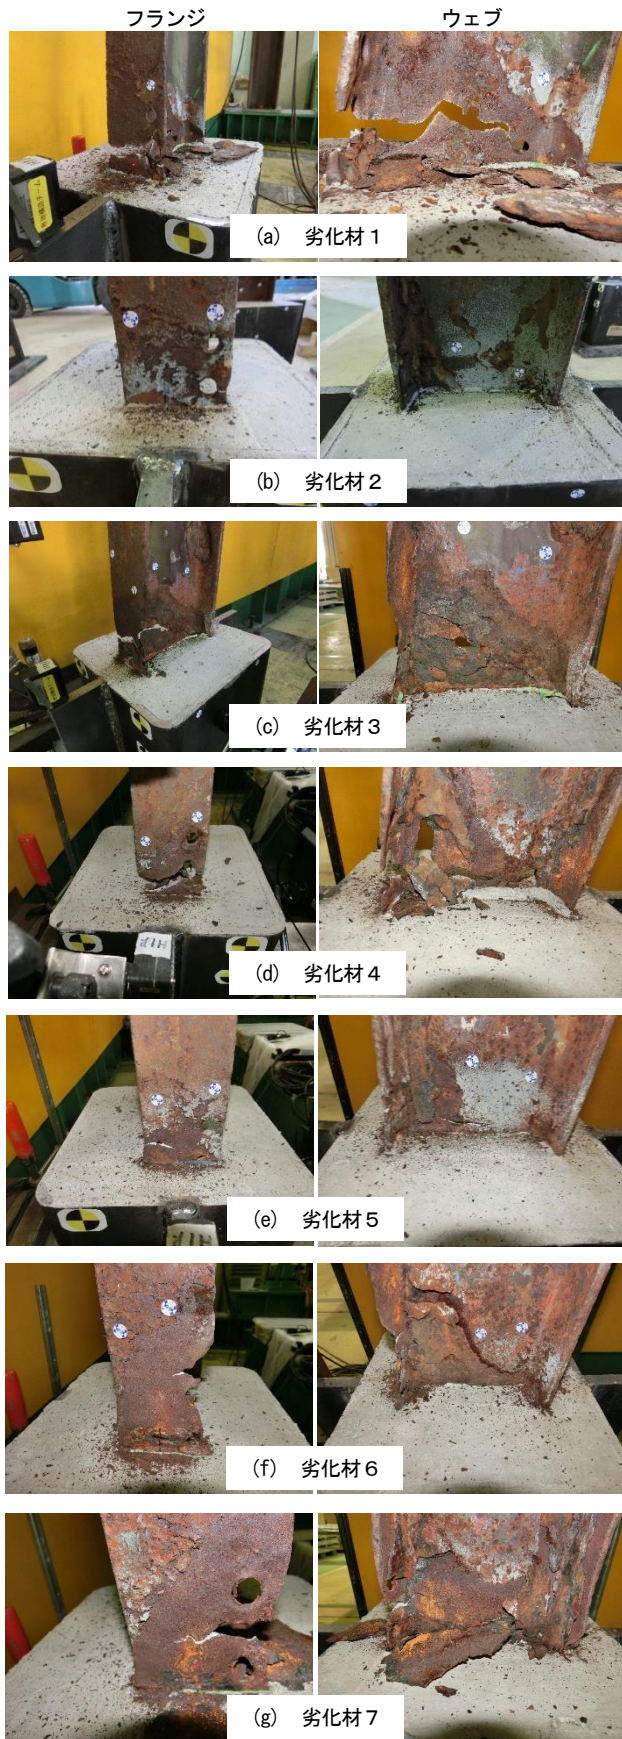
写真-24 荷重試験後の試験体基部の状況

次に、図-28 の荷重-変位関係および写真-24 の荷重試験後の試験体基部の状況より各劣化材の耐荷性状について考察する。

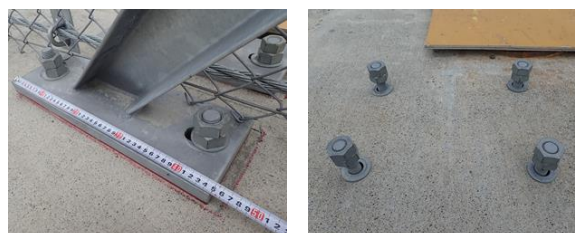
写真-29 基部の損傷状況

写真-29 (a) (b) にそれぞれの試験体の中間支柱の基部の損傷状態を示す。どちらの試験体も重錘衝突によって弱軸方向にねじれるように中間支柱が塑性変形していたものの、支柱基部に亀裂等は生じていないことがわかる。なお、中間支柱と同様に、端末支柱、控え材についても塑性変形が確認されている。ベースプレート式の支柱でリブプレートがある場合には、埋め込み式の支柱とは塑性ヒンジの形成位置が異なってお
