# 河口導流堤の損耗・劣化メカニズム解明に関する研究

担当チーム：寒冷沿岸域チーム

# A STUDY ON THE EROSION AND CORROSION OF SHEET-PILE-TYPE JETTIES CONSTRUCTED AT RIVER MOUTH

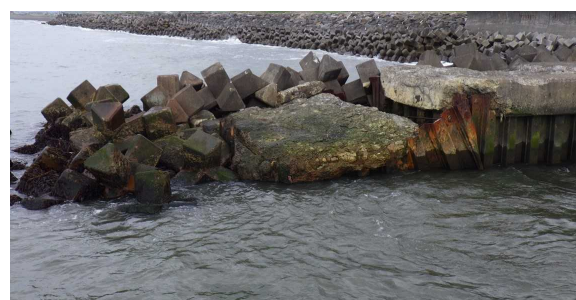
図 - 1 倒壊した導流堤の様子

導流堤は河口位置の固定、みお筋の安定化、河口水深の維持、洪水時及び平時の水位の低下などを目的に設置する施設であり、その多くが鋼矢板やコンクリートブロックで建設されている。鋼矢板で建設された導流堤の中には、腐食対策が行われていたにもかかわらず、耐用年数よりも前に劣化が進行したものが多くあり、図 - 1 に示すように倒壊に至った事例も報告されている。

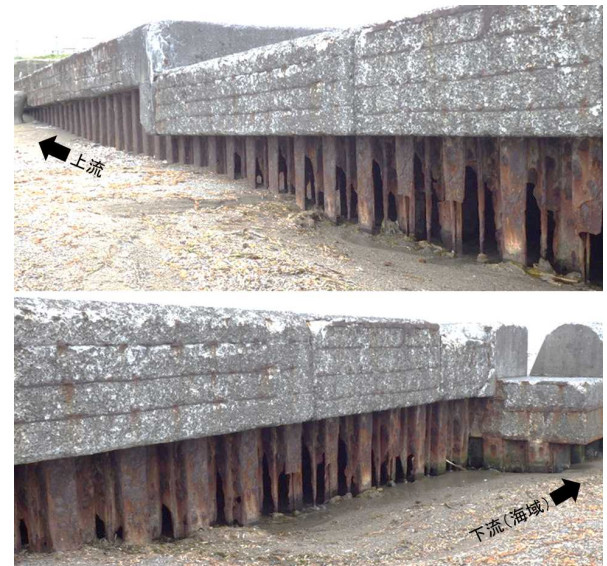
図 - 4 A 導流堤（領域 1）の劣化状況

図 - 4 は領域 1（導流堤右岸の右側面）の劣化状況を示している。領域 1 では底面付近において劣化が著しく進み、矢板断面の欠損が多く見られる。底面付近に残されている矢板は、上部工付近と比べて表面が非常に滑らかであった。調査時は静穏のため波が矢板に作用する様子を確認することができなかったが、荒天時には波浪の来襲に伴って砂礫が活発に移動し、その結果、サンドエロージョンの影響により矢板表面が削られたと考えられる。削られた矢板表面は静穏時に電気化学的腐食（コロージョン）が進むことで脆くなり、その状態において次の荒天時にサンドエロージョンが生じることで、再度表面が削られる。領域 1 では、このようなコロージョン・エロージョンが繰り返し生じ

ることにより、底面付近において劣化が著しく進行したと推察される。なお、領域 1 のやや沖側の矢板は重防食で覆われていた。一部、重防食が剥がれた箇所があるものの、矢板に目立った劣化は確認されなかった。図 - 4 に示す範囲では重防食が設置されていた形跡を確認できなかったが、過去に設置されていたものが長年にわたり波の作用を受けることによって、すべて剥がれてしまった可能性がある。

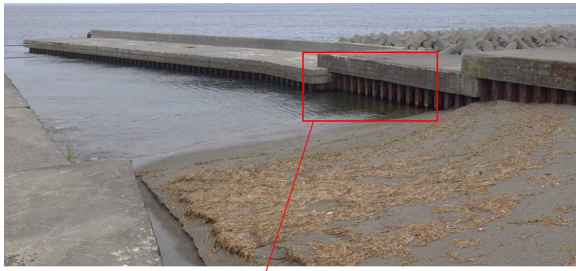
図 - 5 A 導流堤（領域 2）の劣化状況

図 - 5 は領域 2（導流堤右岸の左側面）の劣化状況を示している。領域 2 では領域 1 と同様に劣化による矢板断面の欠損を確認することができる。領域 2 の前面には砂州が形成されており、河川流の影響を受けずに河道内に入射した波が砂州上で遡上・流下を繰り返す。その結果、領域 2 では、領域 1 と同様なコロージョン・エロージョンの影響を強く受けて劣化が進んでいると

推察される。

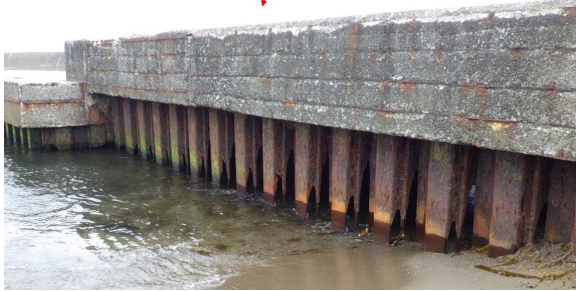
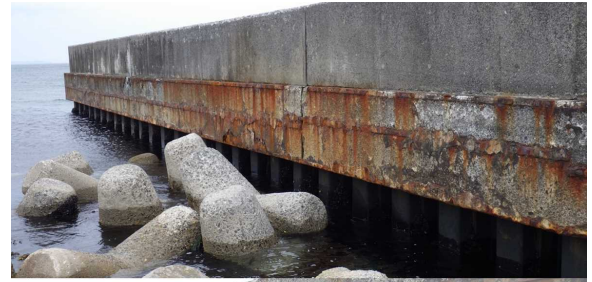
図 - 7 A 導流堤（領域 4）の劣化状況

図 - 7 は領域 4 の劣化状況を示している。領域 4 では、陸側から先端部まで矢板が重防食で覆われていた。波の遡上部では、一部、重防食が剥がれていたが、その箇所は欠損に至っておらず、錆が浮き上がる程度の弱い劣化が生じていた。波の遡上部の重防食表面には、漂流物や砂礫が衝突した際にできたと思われる傷が多数ついていた。このような傷がさらに増えて、重防食の深部にまで到達することにより重防食の剥離が生じ、鋼材が露出して、劣化が進行すると考えられる。

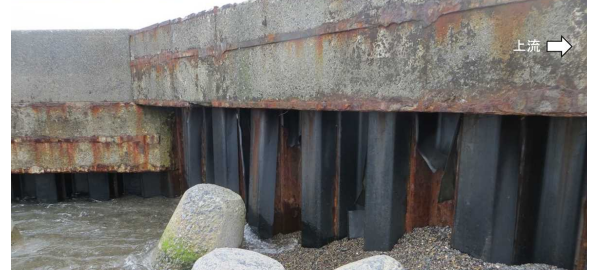
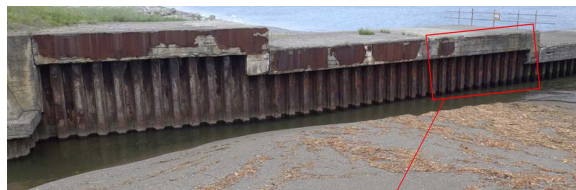
図 - 6 A 導流堤（領域 3）の劣化状況

図 - 6 は領域 3（導流堤左岸の右側面）の劣化状況を示している。領域 3 では、河道内に入射した波が河川流の影響により勢力を弱めながら遡上する。下流側では波の影響を強く受けるが、図 - 6 に示す範囲では波の勢力が弱く、河川流の影響が支配的となる。領域 3 の劣化状況は領域 1、領域 2 とは異なり、矢板のウェブは欠損しておらず、上流側・下流側のフランジのみが接手部分を残して欠損している。河川流は矢板の凸部（ウェブ）に対してほぼ平行に流れているが、矢板の凹部では反時計周りの循環流が形成されていた。領域 3 では、このような循環流に駆動される砂礫が比較的肉厚の薄いフランジに繰り返し衝突することにより、ウェブよりもフランジで劣化が進んでいると推察される。矢板凹部で形成される循環流については、第 3 章で詳しく説明する。

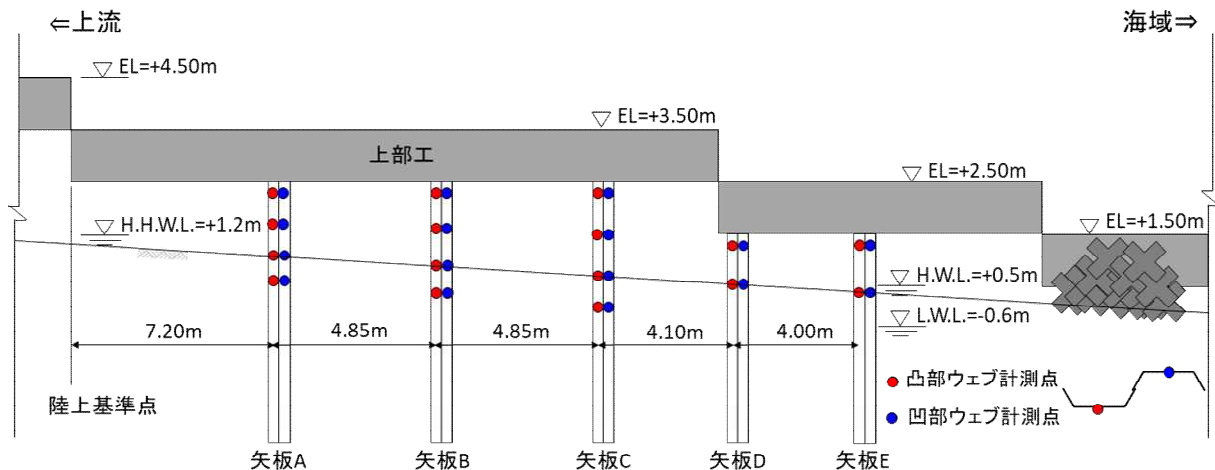
図 - 8 A 導流堤（領域 1）の残存肉厚計測位置（計測は凸部ウェブ、凹部ウェブで実施）

図 - 8 は領域 1 で実施した肉厚計測の位置を示している。赤丸は凸部ウェブ、青丸は凹部ウェブの計測点を示している。各矢板の計測点は上部工下端から 20 cm と地盤面の 2 点を基本とし、矢板 A～C では、この 2 点の中間点と地盤面から 40 cm 下の点を含めて、合計 4 点計測した。矢板 E よりも海域側では、矢板が大きく欠損していたため、肉厚を計測することができなかった。

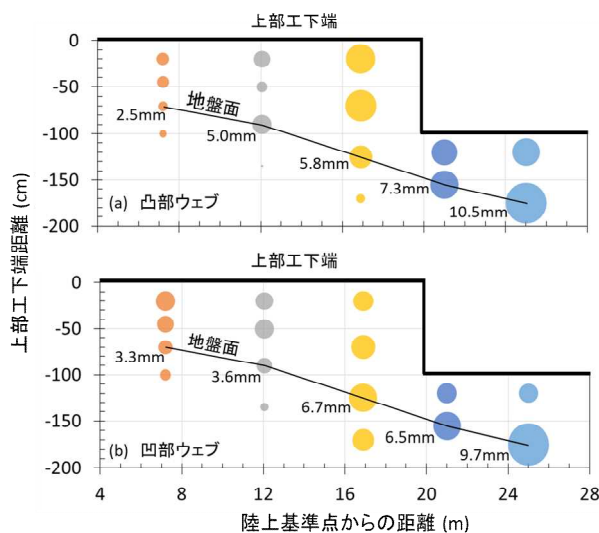
図 - 9 A 導流堤（領域 1）の肉厚損耗量の分布（上段：凸部ウェブ、下段：凹部ウェブ、円の大きさ：損耗量、図内の数値：地盤面での損耗量）

図 - 9 は図 - 8 で示した全計測点の肉厚損耗量を示している（上段：凸部ウェブ、下段：凹部ウェブ）。損耗量は矢板出荷時のウェブ肉厚 15.5 mm から残存肉厚の計測値を引いて得られた値である。地盤面の損耗量に着目すると、上流から下流（海域側）に近づくにしたがって、波の影響を強く受けるため、損耗量が増加（円の直径が増加）していることがわかる。また、

地盤面の凸部ウェブと凹部ウェブの損耗量を比較すると、凹部ウェブでは波の影響を受けにくいいため、凸部ウェブよりも損耗量が少ない傾向が見られる。波の影響を受けやすい矢板 D と矢板 E では、地盤面に近いほど損耗量が多い傾向が明確に表れているが、上流側の矢板 A～矢板 C では地盤面よりも上方で損耗量が多い箇所が確認された。現段階ではその原因を明らかにすることはできなかったが、この範囲では過去にバームが形成されており、地盤面が調査時よりも高かった可能性がある。エロージョン、コロージョンの影響をともに受けにくい地盤面より下では、損耗量は少なく、とくに上流部ではほとんど劣化が進んでいないことが

A 導流堤は建設からおおよそ 32 年が経過しているため、調査で得られた損耗量を 32 年で割ることによって、損耗速度（単位：mm/year）を求めることができる。ただし、2.2 で説明したとおり、領域 1 では、過去に重防食が設置されていた可能性があり、その場合、矢板の露出期間が 32 年よりも短くなることから、損耗速度が過少に評価される。A 導流堤に限らず、防食の有無や設置時期が不明な場合については、損耗速度を評価する際に注意が必要である。

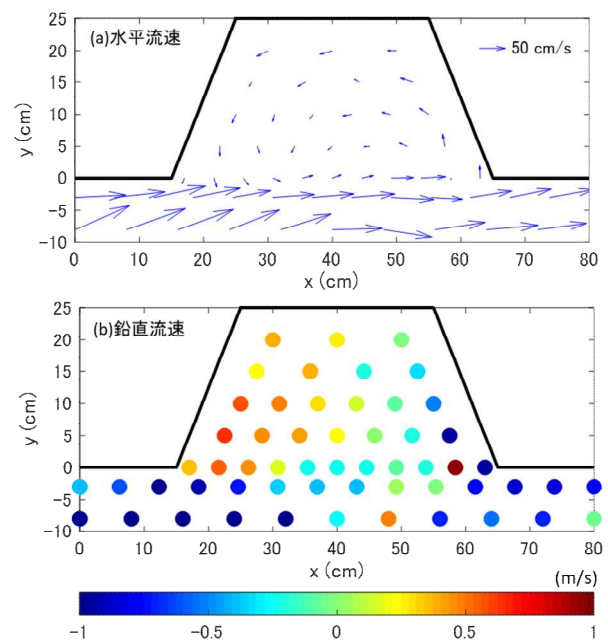
図 - 11 矢板周辺の(a)水平流速と(b)鉛直流速の分布

図 - 11 は矢板周辺で計測された水平流速と鉛直流速の分布（1 分間の平均値）を示している。矢板の凸部前面では、ウェブ面に沿うような 100 cm/s 以上の水平流速が生じているのに対して、凹部では、最大 40 cm/s 程度の反時計回りの循環流が形成されている。また、鉛直流速の分布を見ると、凹部の下流側フランジの近傍で鉛直下向きの流速（負の流速）が生じる一方で、上流側フランジの近傍では、鉛直上向きの流速（正の流速）が生じていることがわかる。河川流中の矢板凹部では、このような水平循環流と鉛直流を伴う複雑な流れによって、砂礫が比較的肉厚の薄いフランジ面に繰り返し衝突するため、A 導流堤（領域 3）で確認されたように、ウェブよりもフランジで劣化が進むと推察される。
