積雪寒冷地対応の橋梁ジョイントの機能維持技術に関する研究

担当チーム：寒地構造チーム

RESEARCH ON FUNCTION MAINTENANCE TECHNOLOGY FOR BRIDGE JOINTS FOR SNOWY AND COLD REGIONS

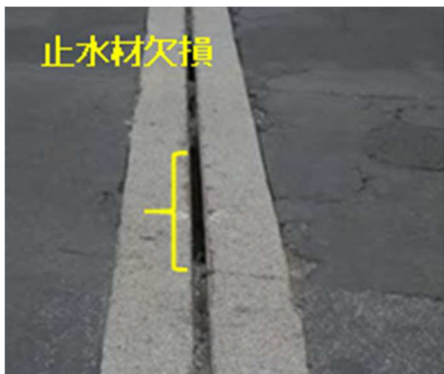
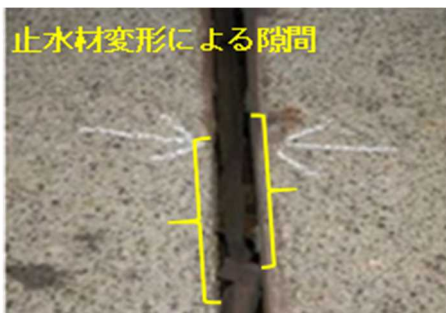
写真-1 止水材の変形事例

漏水要因のうち、それぞれ約 1 割の比率を占める「止水材の変形・欠損」、「止水材の経年劣化」については、橋梁定期点検の結果や現地における確認を行ったところ、写真-1 に示すように走行車両による止水材の欠損や変形、振動によるシール材の剥がれが発生し、橋梁ジョイントの鋼材と止水材のすき間から路面水が浸入することで漏水が発生している。一方、漏水要因の 3 割強を占める「歩車道境界部等（止水ゴム・

以上のことから、「止水材の変形・欠損」、「止水材の経年劣化」に関する損傷については、寒冷地対応型橋梁ジョイント及び 2 次止水構造を有した橋梁ジョイントにおいて漏水対策が可能であると考えられる。近年の橋梁ジョイント交換においては、寒冷地対応型及

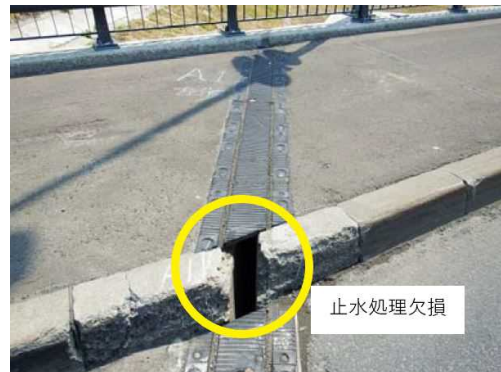
写真-2 歩車道境界部の止水不良

シール材)」については、写真-2 に示すように歩車道境界部に行われるゴムやシール材等による止水処理が除雪作業時の接触等による外的な要因により破損し、縁石前面を伝わってきた雨水等の路面水が橋梁ジョイントから漏水することが考えられる。漏水要因で最も多かった「その他止水不良」については、漏水箇所の特定ができていない事例も含まれるが、橋梁ジョイント本体に損傷が見られないながらも、写真-3 に示すような橋梁ジョイント近傍からの漏水が確認されていることから、後打ちコンクリートの不具合等によるものと考えられる。「排水構造」の損傷については事例数が少なく、損傷要因を検証するには継続した調査が必要であると考えられる。

表-1 における歩車道境界部等の損傷 113 事例について損傷部位別の集計結果を表-3 に示す。これによると、プレート、止水ゴム、シール材の損傷がそれぞれ 2 割から 3 割程度の比率で発生している。写真-5 に示すとおり、いずれの損傷も除雪機械の接触による変形が見受けられる。これを検証するため、国土交通省北海道開発局管内のうち降雪量が比較的多い札幌開発建設部管内と比較的少ない太平洋側の 3 開発建設部（室蘭、帯広、釧路）管内で比較すると、表-4 に示すように降雪量が多く除雪出動回数も多い札幌開発建設部管内において境界部の損傷が他の損傷形態と比較して多い傾向にある。除雪作業頻度の高い地域の方が境界部の損傷が多いことから除雪作業中のプラウの接触が損傷要因であると考えられる。除雪作業中の接触に関しては細心の注意を払って作業してもなお、雪の下に存在する橋梁ジョイントの歩車道境界部等との接触は完全に回避はできない。

橋梁ジョイント歩車道境界部等の対応策として、図-4 の施工例 ②のように、歩車道境界部等より外側の地覆外端まで橋梁ジョイント端部を延長する構造（図-4 左）や、橋梁ジョイント端部を地覆の高さ近傍の十分な高さまで直角や斜めに立ち上げる構造（図-4 右）が有効であり、近年は施工例も増えている。従来は橋梁ジョイントの端部が境界部に位置する構造であったため、縁石間の止水材に損傷が発生すると橋面の流水が床版下へ流下してしまっていたが、橋梁ジョイントを延長した構造であれば境界部の止水材に損傷が発生しても橋梁ジョイントが流水を遮断するため漏水を防止することが可能である。

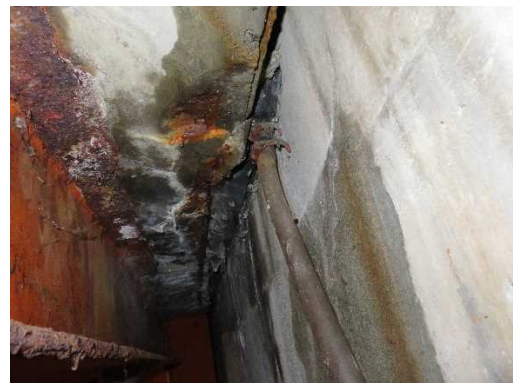
写真-3 橋梁ジョイント近傍からの漏水

ョイントの損傷や点検調書の所見に「止水不良」の記述がある箇所（表中の「その他止水不良」）は 41%を占めている。ただし、「その他止水不良」箇所については、写真-3 に示すような下部工のパラペット表面に付着した漏水痕跡等により橋梁ジョイントからの漏水として判断されたものも含まれており、橋梁ジョイントの損傷が原因と断定できないものや、橋梁ジョイント本体に損傷がないものも含まれている。

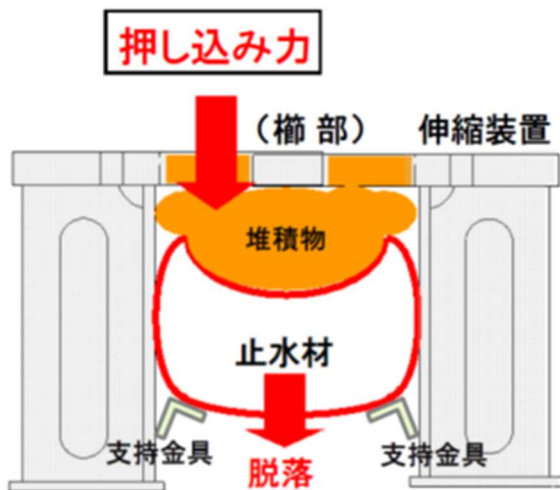
図-2 橋梁ジョイント止水材への押し込み作用

「止水材の変形・欠損」、「止水材の経年劣化」については、ゴムやシール材といった可動部に対するの追随性に富んだ材料が、車両走行によるすり減りや振動による剥がれ、破断といった原因が考えられるが、積雪寒冷地である北海道では図-2 に示すような除雪時のプラウによる押し込み作用によりジョイントの櫛部に堆積した土砂や雪水が入り込むことで止水材を脱落させることも確認されている。寒地土木研究所において過去の研究で開発された「寒冷地対応型橋梁ジョイント」は、除雪作業による押し込み作用に対応した構造で、図-3 に示すようにフェイスプレート下に押し込み防止のスライドプレートが設置されている。このスライドプレートにより止水材が路面に直接現れないため、すり減りや経年劣化に対しても有効な効果を発揮していると考えられる。また、近年設置されている橋梁ジョイントは伸縮部分の止水材のほか排水樋が設置された「2次止水型」が多く採用されており、橋梁ジョイント内の止水材に損傷が発生しても橋梁ジョイント下の主桁端部や支承部へ漏水が及ばない構造となっている。なお、「寒冷地対応型橋梁ジョイント」は2次止水材が組み込まれた構造となっている。

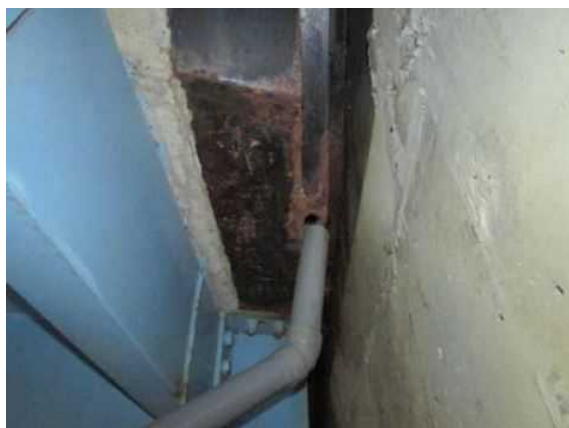
写真-4 2次止水構造導水管破損

成 26 年度から、平成 29 年度までに実施された橋梁定期点検の中で、2 次止水構造を備えた橋梁ジョイントへ交換後に漏水が指摘された橋梁（69 橋）とし、漏水の要因となっている損傷を表-2 に示す。損傷の内訳は歩車道境界部等の損傷が 24 橋、後打ちコンクリートの損傷を含む損傷要因不明が 36 橋、2 次止水排水流末の損傷が 9 橋となっている。前記 2. と同じく歩車道境界部の損傷の原因は除雪機械による接触が考えられ、また、漏水要因不明の損傷については後打ちコンクリート部からの漏水が想定される。また、前記 2. では損傷要因の約 2 割を占めた止水材の損傷については、2 次止水型の橋梁ジョイントにおける橋梁定期点検では確認されなかった。ただし、橋梁ジョイント下部への漏水は確認されていない場合においても、ジョイント内部の止水材からの漏水を 2 次止水構造で誘導していることも考えられるため、橋面上からは止水材の損傷が確認されなくても、一概に止水材の損傷は完全に解消されたとの断言はできない。実際に現地調査において 2 次止水構造の樋を水が流れた跡を確認しており、ジョイント内部の止水材に何らかの不具合が発生していることが考えられる。また、2 次止水構造においては排水樋の流末となる導水管が付随しているが、写真-4 に示すように導水管の接続不良や脱落といった事例が確認されている。2 次止水排水流末の損傷事例については少数ではあるが今後の留意点として周知を行うことが必要であると考えられる。

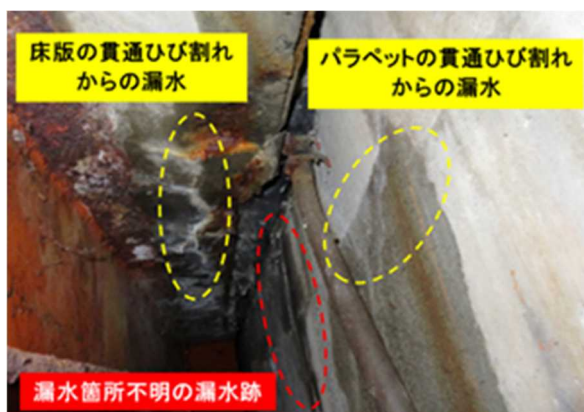
写真-6 遊間部分の漏水事例

この「その他止水不良」の事例における漏水経路として最も疑われるのが後打ちコンクリート部である。写真-6 に示す床版やパラペットの貫通ひび割れ以外の遊間部分からの漏水は、後打ちコンクリート部の劣化によるものであると考えられる。

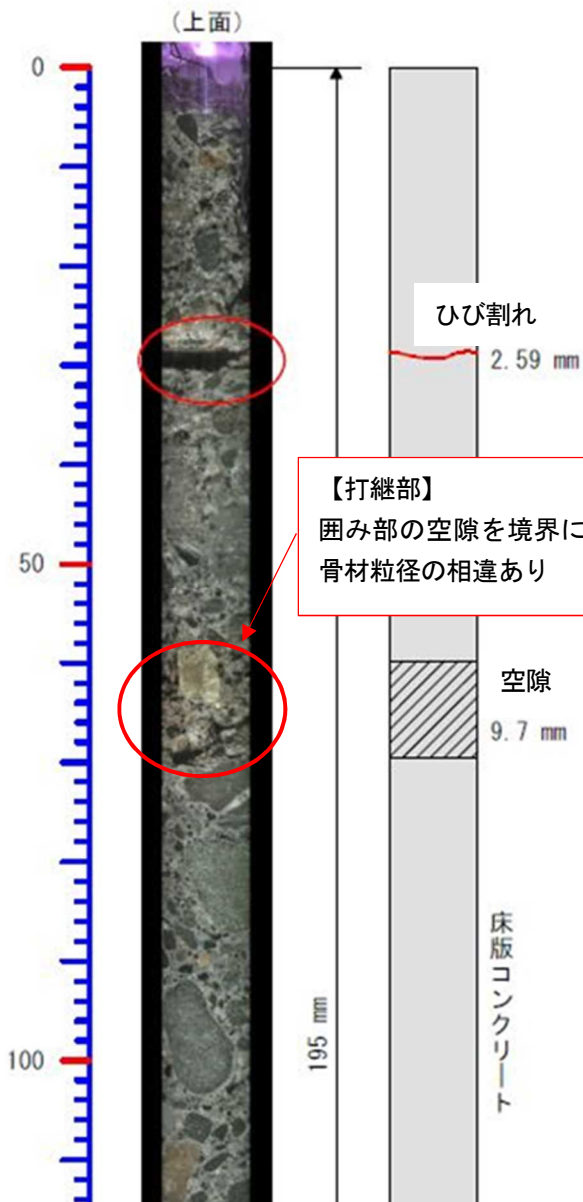
写真-10 小径コア内部ひび割れ発生状況

は損傷しておらず漏水要因が不明となっている箇所を選定した。現地調査において撮影した孔内の状況を写真-10に示す。この写真では深度70mm付近に骨材粒径が変わる状況が見られるため、この付近が新旧コンクリートの打継界面であると予測できる。打継界面付近には写真-11に示すような隙間が確認されており、この隙間部分からジョイント下部へ漏水が発生したことが想定される。打継界面付近の隙間の発生はジョイント交換作業時に旧コンクリートを撤去する際に用い

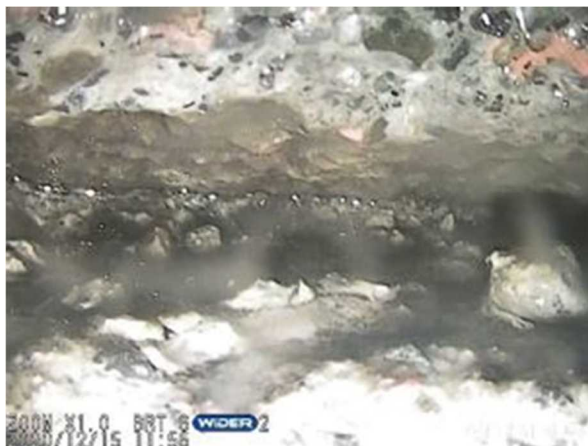
写真-11 打継部付近空隙状況

られたコンクリートブレイカー等の打撃系はつり機械による内部の微細ひび割れの発生から脆弱部が残ってしまい、水が浸入することによって打継界面付近に水の通り道ができてしまったことが想定される。

過去の研究³⁾において打撃系はつり機械による微細ひび割れや脆弱部が、どの程度の範囲で生じているのかを確認したものがある。この研究では、はつり処理を施したコンクリート板からφ75 mmのコアを採取し、蛍光エポキシ樹脂を低真空脱泡により強制的に微細ひび割れに充填し、その後蛍光エポキシ樹脂が硬化した後、コンクリートカッターを用いて切断し紫外線ライトを照射して確認を行っている。この研究の報告書によると、はつり面の表層から15 mm程度まで所々に脆弱部が確認でき、表層部の粗骨材周囲には微細ひび割れが発生することが確認されている。この、はつり作業により発生した微細ひび割れや脆弱部について、浸透性の高い低粘度のエポキシ樹脂系接着剤を塗布することで新旧コンクリートの付着強度を高める効果があることが確認されている。微細ひび割れの確認と同様にエポキシ樹脂系接着剤の浸透状況の確認では、はつり作業により発生した微細ひび割れ及び脆弱部は、はつり面の表層から15 mm程度まで発生していたが、浸透状況の確認では最大16.8 mmまで浸透していることが確認されている。これによって新旧コンクリートの付着強度を確保することに加え、旧コンクリートに生じた微細ひび割れや脆弱部を解消することで、現地調査で確認されたような打継界面付近の隙間を解消することが可能であると考えられる。

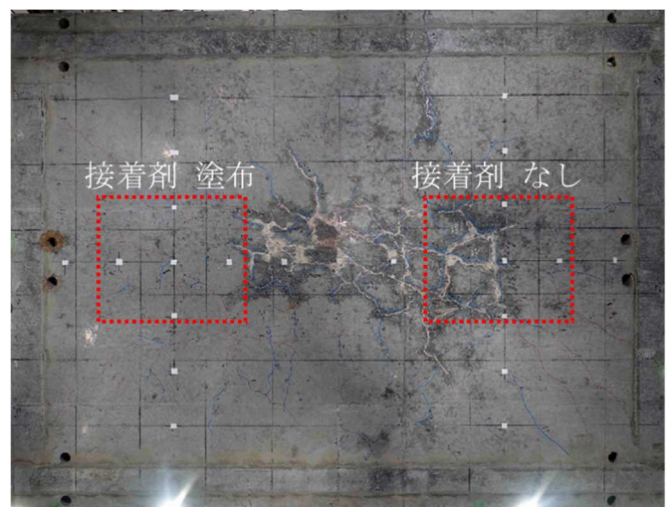
写真-12 試験体下面の漏水発生状況

確認されている。さらに、接着剤を塗布していない範囲では写真-12に示すように試験体の下面に漏水の発生も確認されている。

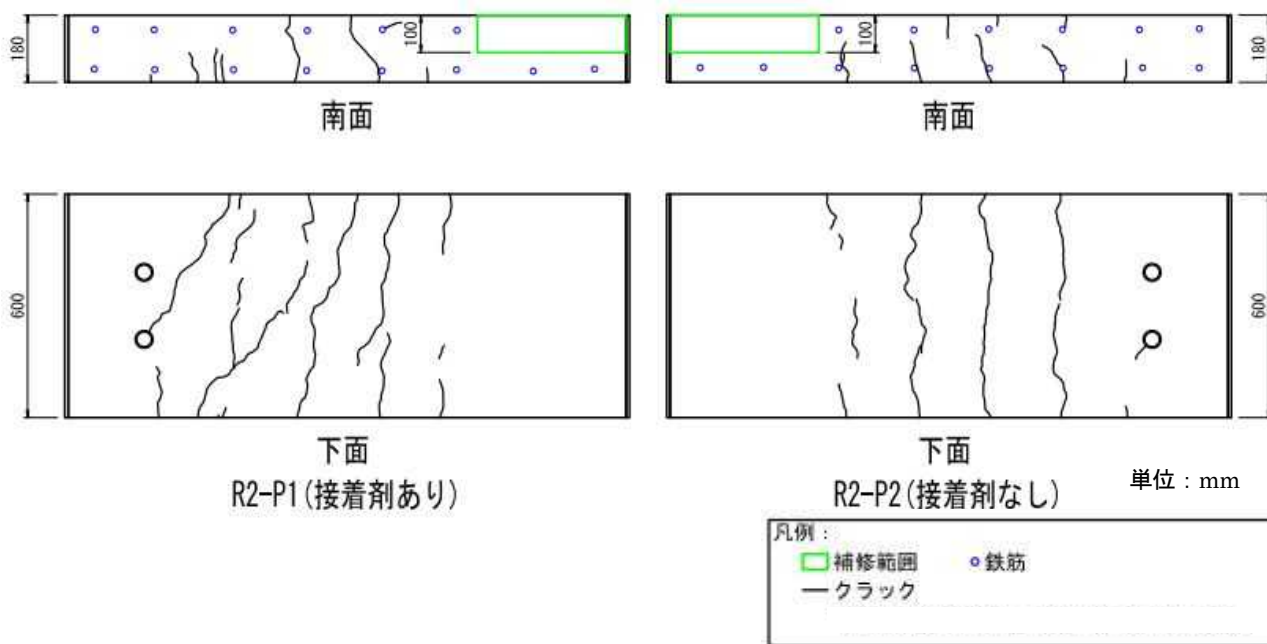
図-9 輪荷重走行試験結果 (クラック図)

18万回走行後の検証の結果、接着剤の塗布の有無に関わらず後打ちコンクリート部からの漏水は確認されなかった。より劣化が進行した状況を確認すべく輪荷重走行試験の継続も検討したが、**図-9**に示すように試験体中央部に疲労によると思われるひび割れが生じたため試験を終了した。なお、試験中における静止載
