## 重. 5 耐震対策済み堤防の再評価・再補強に関する研究

担当チーム：材料地盤研究グループ（土質・振動）

## RESEARCH ON RE-EVALUATION AND RE-RETROFITTING OF COUNTERMEASURED RIVER LEVEE

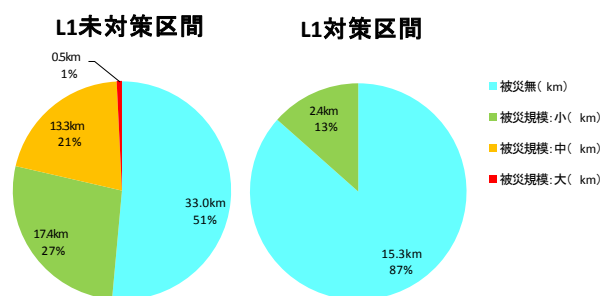
図-1 レベル1地震動に対する要対策区間における堤防の被災状況<sup>1)</sup>

所における、今回の地震における被災程度の割合を整理したものである。未対策箇所においては何らかの被災が 49%に生じ、大規模および中規模被災を合わせて 22%程度生じているのに対し、対策箇所では小規模被災が 13%生じているのみで、大規模、中規模被災は生じていない。今回の地震では、一部の地域ではレベル 1 地震動を大きく超える地震動が観測された地域もあるが、兵庫県南部地震以降に進められてきたレベル 1 地震動に対する液状化対策が、今回の地震に対して効果を発揮したといえると考えられる。中規模地震に対する対策工の設計は、改良範囲内に液状化を生じさせないことや、対策工が外的・内的に安定することを照査しており<sup>2)</sup>、中規模地震

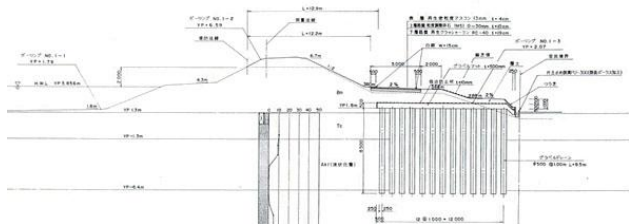
図-2 利根川右岸27.75k-51m~28.0k-1mにおける断面図  
(グラベルドレーンによる対策)

図-2、写真-1 に代表的な対策箇所の断面図、被災後の状況を示す。当該箇所では川裏側のり尻部にグラベルドレーンによる液状化対策が実施されている。被災後の状況から、目立った変状は認められていない。

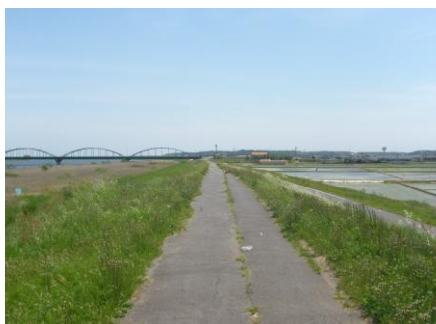
写真-1 液状化対策実施箇所の状況 (利根川右岸  
27.75k-51m~28.0k-1m) <sup>1)</sup>

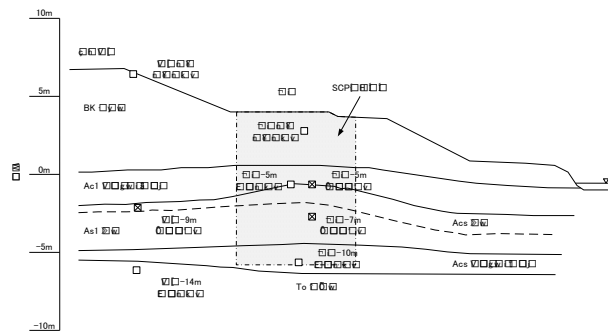
1995年兵庫県南部地震以降に進められた堤防の耐震対策として、裏小段にサンドコンパクションパイル工法による対策が実施された箇所である。改良幅は5.8m、改良率は10.3%である。図-3に示すように、厚さ3-4mの砂層(As1)が存在し、この層が液状化することによって生じる被害を抑制するために裏小段の直下にサンドコンパクションパイルを施工したものである。

図-3 鳴瀬川右岸 0.7k (中下震動観測所付近) の断面図

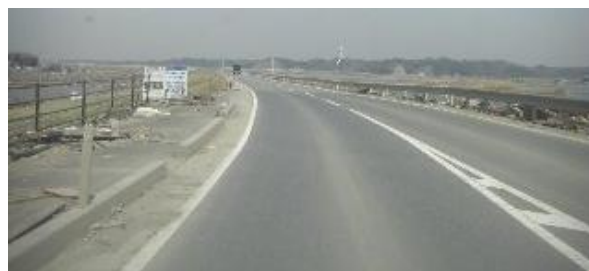
今回の地震においては、天端に津波による漂流物が見られ、対策区間の下流端で越水によりり尻部に落堀が形成されり面が浸食された箇所(写真-3)があるなど、津波による影響は見られたものの、天端、裏のりには地震動による変形の痕跡や亀裂等の発生は認められなかった(写真-2、写真-4、写真-5)。対策区間の表のりや対策区間の上下流の堤防にも地震動による変状は確認されなかった。

写真-2 天端の状況

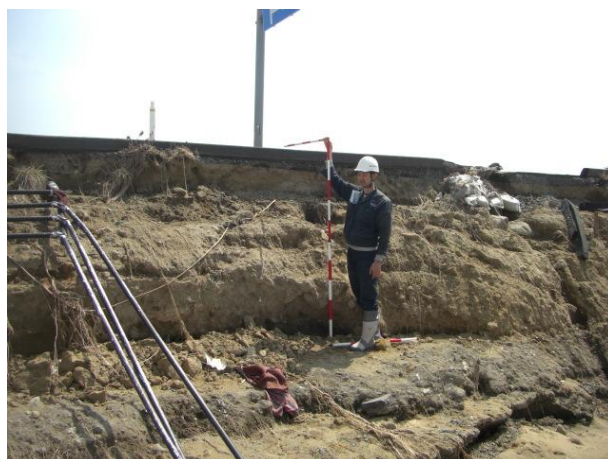
写真-3 対策区間下流の津波越流による浸食の状況

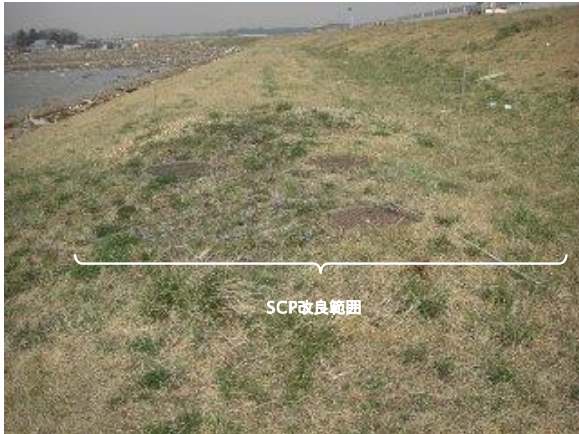
写真-4 裏小段の状況

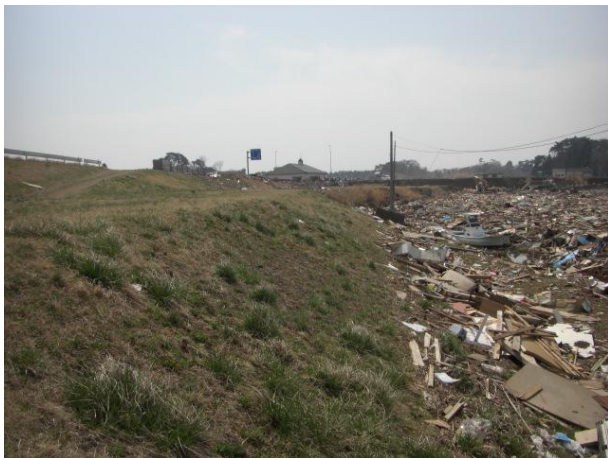
写真-5 裏のり尻付近の状況

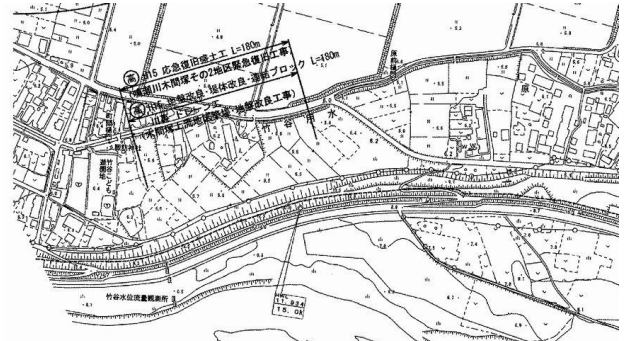
2003年7月宮城県北部の地震において、両のり肩付近に深さ2m程度の比較的大きな縦断亀裂が生じ、天端が数十cm沈下した。再度災害防止の観点から基礎地盤を浅層改良するとともに、改良土による堤体の全面切り返し、裏のり尻へのドレーン工の設置がなされた(写真-6)。対策区間の平面図を図-4に示す。

図-4 鳴瀬川右岸 14.7k+90~14.9k+70 付近 (木間塚地先) の対策区間平面図(東北地方整備局提供)

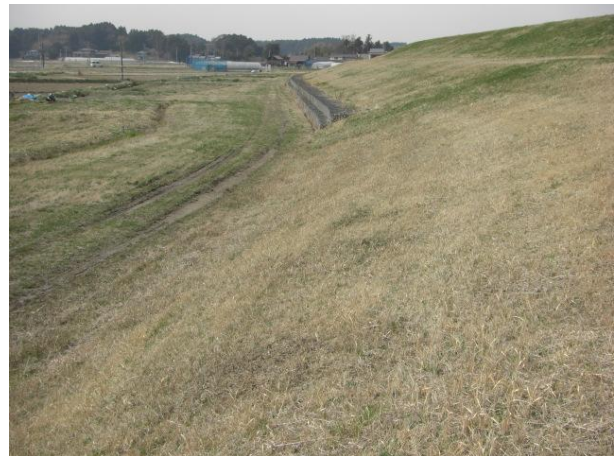
写真-6 対策区間 (写真奥のり尻にドレーンが設置されている区間)

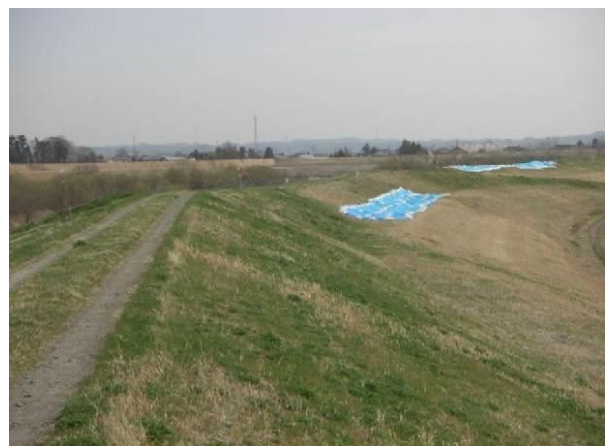
今回の地震では、対策区間に被害は見られず、隣接する上下流の堤防において縦断亀裂や天端の沈下(写真-7)、のり尻部の護岸の隆起(写真-8)が発生した。このため、基礎地盤の浅層改良、堤体改良、裏のり尻のドレーンによる対策効果が発揮されたことが分かる。ただし、対策実施区間と隣接する無対策区間の境界付近には、写真-9に示すような複数の横断亀裂が発生した。これは、対策の実施に際して、何らかの緩衝区間を設けるなど端部処理の必要性を示唆するものである。

写真-7 対策区間に隣接する堤防の沈下 (写真手前は対策区間)

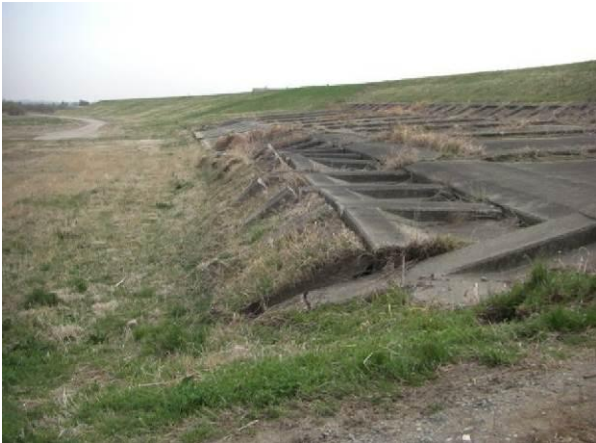
写真-8 無対策区間における高水護岸の隆起

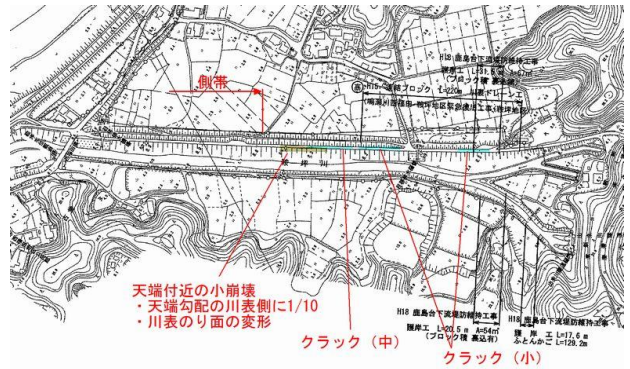
図-5 鞍坪川右岸0.4k~0.6k付近のドレーン工設置箇所の平面図(東北地方整備局提供。赤字は2003年宮城県北部の地震による被災状況)

2003年7月宮城県北部の地震において、堤防天端に縦断亀裂が生じ、表のりがはらみ出した。復旧では、堤体の部分切返しとともに、裏のり尻部にドレーン工が設置された。対策区間の平面図を図-5に示す。

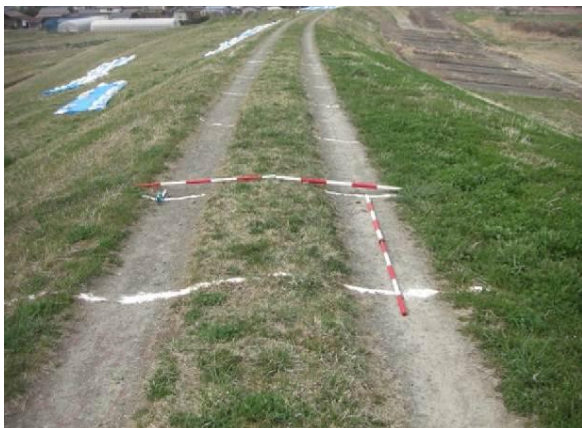
写真-9 対策・無対策区間の境界付近に発生した複数の横断亀裂(手前が対策区間)

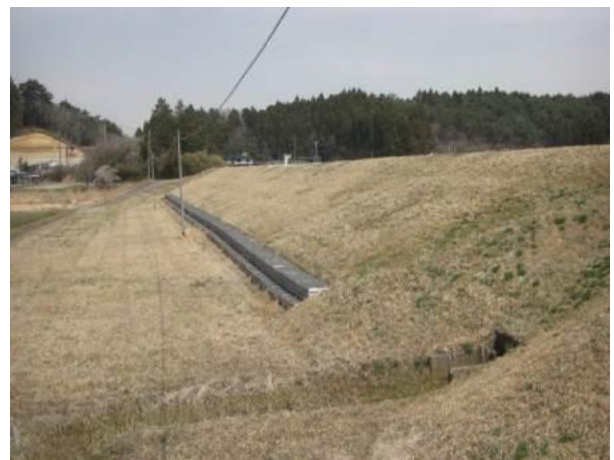
写真-10 ドレーン工設置状況

今回の地震では、写真-10に示すように、ドレーン工が設置された裏のりには目立った変状が見られなかったが、2003年と同様、堤防天端の縦断亀裂と表のりのはらみ出しが生じた。写真-11のとおり、隣接するドレーンを設置していない区間もドレーンを設置した区間とほぼ同じような被害が見られたが、変状を詳細に比較すると、堤防天端の傾斜や縦断亀裂の大きさ、のり肩部の小規模崩壊の状況は、ドレーン設置区間の方がやや軽微であった。基礎地盤の違いや堤体土の土質、施工等の影響も考えられるが、ドレーン工設置によって堤体内水位の低下、のり尻付近の過剰間隙水圧の消散促進、のり尻の抑え効果が期待されるため、上記のような差異が生じた可能性がある。今後、当該地点だけでなく、他の同様の対策実施箇所も含めて、さらなる詳細な分析が必要である。

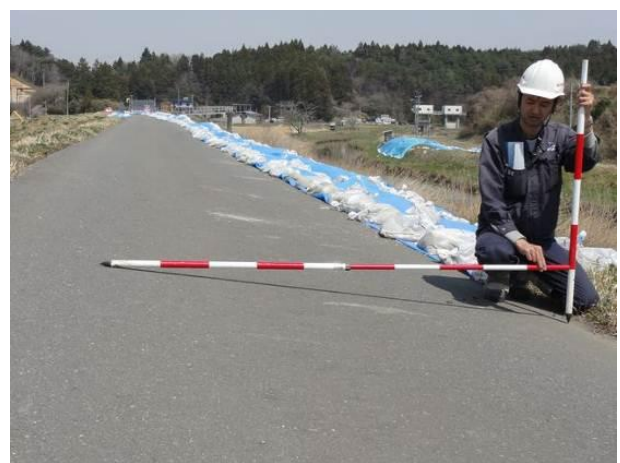
写真-11 天端の傾斜(写真奥がドレーン工設置区間。手前より傾斜が緩い)

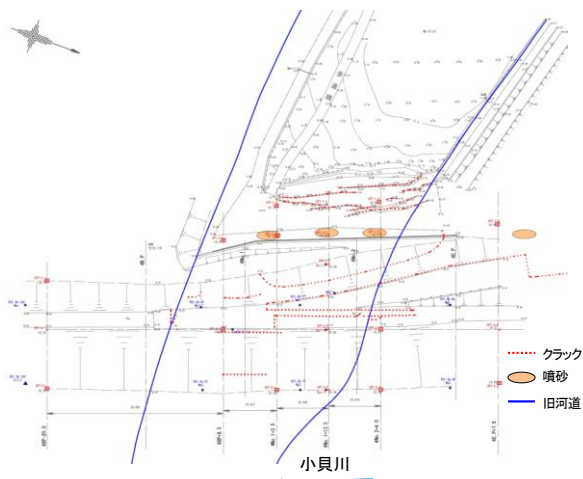
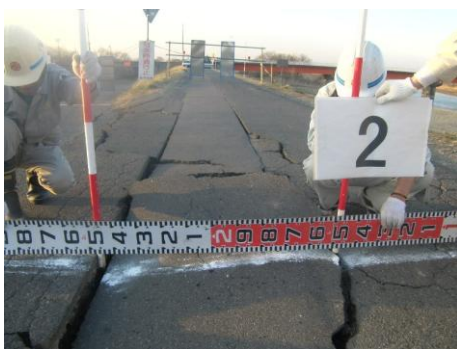
図-6 小貝川右岸 31.8kp 付近の被災状況

図-6に示すように、本地点は、堤内地盤に三日月湖が残存していることから旧河道であるは明らかであり、現堤防と旧河道が交差する箇所付近において局所的に、天

端の陥没、天端から裏のりにわたる縦断亀裂等の変状が生じた。天端の沈下量は最も大きな箇所でも 40cm 程度である。また、堤内側の三日月湖の矢板護岸に大きな残留水平変位が生じたが、一方で、川表側には顕著な変状が確認されず、変状は川裏側に集中して生じていた。

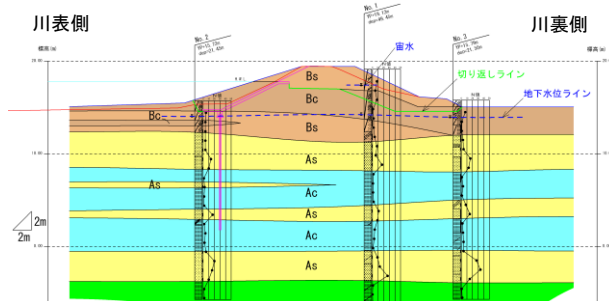
図-7 地質断面図

図-7 に示す地質断面図のうち、Bs 層は旧河道を埋めた際の埋土であり、その下に河川の氾濫による堆積物と見られる As 層が存在する。地震後に裏のり尻付近に噴砂痕が見られたことから、Bs 層あるいは As 層に液状化が生じたものと考えられる。表のり尻には遮水矢板 (II 型, L=12.5m) が設置されている。これは耐震性の向上を意

図して設置されたものではないが、液状化が生じた Bs 層あるいは As 層が川表側～川裏側にかけて広く分布する一方で、川表側に顕著な変状が生じなかったことから考えると、遮水矢板が川表側への変状を抑制したものと考えられる。

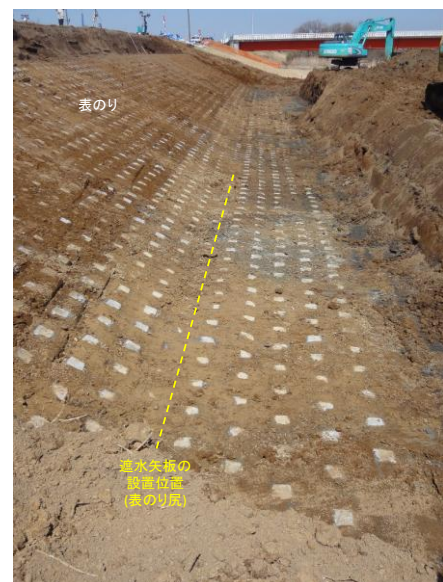
写真-12 は、本堤防の応急復旧として、表のりの表土の切り返しを行っている状況であるが、遮水矢板の設置位置から川側 (写真の右側) の護岸上面がわずかに隆起している状況が見て取れる。この様子から、実際にも堤体直下の地盤が側方に伸張変形しようとし、これを遮水矢板が川側の地盤の受働抵抗を得て抑制したものと考えられる。このように、耐震対策を目的としていない遮水矢板についても、堤防の地震被害を軽減したと見られる事例が確認された。

写真-12 応急復旧時における表のり尻付近の状況
