既設 RC 床版の更新技術に関する研究

担当チーム：橋梁構造研究グループ

研究担当者：村越 潤，田中 良樹，吉田 英二

RESEARCH ON RENEWAL METHOD OF CONCRETE BRIDGE DECKS

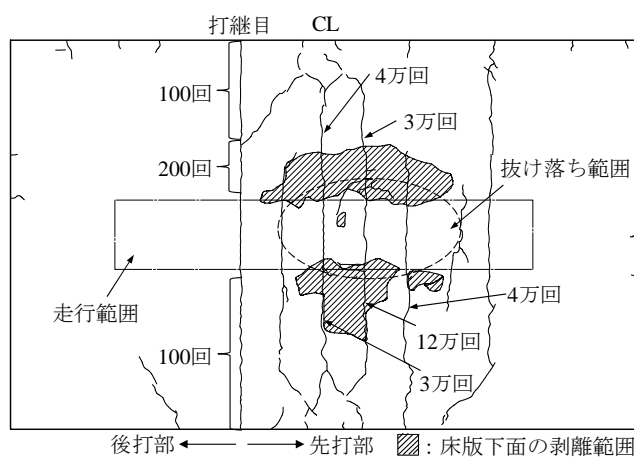
図-2 床版上面の破壊状況 (NC3)

表-3に、破壊までの走行回数を示す。図-2に、NC3の試験終了後の床版の破壊状況を示す。NC1~3の打継目の開きは、それぞれ走行回数4,000回、2,000回、200回で、比較的早期に床版支間にわたって上下面に見られた。いずれの供試体においても打継目から離れた先打部において、抜け落ちが発生した。床版上面が陥没するとともに、床版下面に陥没範囲を囲うように、コンクリートの剥離が見られた(叩き調査により確認)。いずれの供試体においても床版下面は、先打及び後打部に関係なく、全体に格子状のひび割れが見られたが、後打部の床版上面は、ひび割れがほとんど見られなかった。

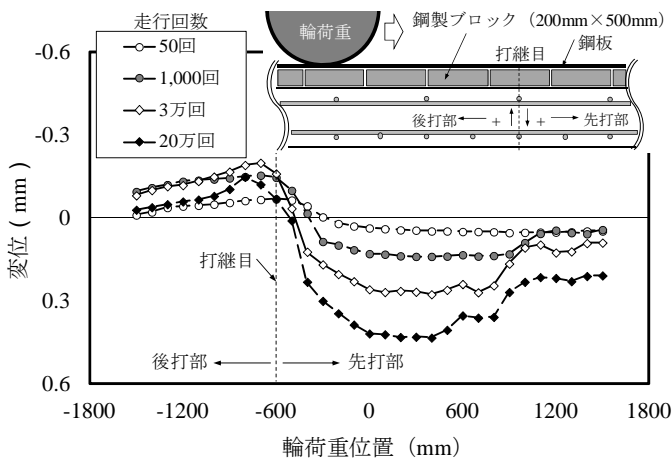
図-3 輪荷重移動時における床版上面の打継目の
 カンチレバー変位計による変位(NC3) (DT データ)

図-3に、NC3の輪荷重移動時における打継目の段差の変化を見るために、床版上面(位置A)で測定したカンチレバー変位計による測定結果を走行回数ごとに示す。先打部が下がった時を正とする。輪荷重位置は、鉛直変位計及び π 型変位計の挙動に基づき確認した。変位は、打継目よりもやや先打部側で正負が逆転しており、概ね床版中央から+600mmまでの範囲で、最大値を示す傾向があった。この変位には、段差だけでなく、先打部のたわみに伴う変位も含まれる可能性

がある。そのたわみの影響が比較的小さいと考えられる
 載荷位置 (+1200~1500mm) の変位より、打継目の
 段差は、走行回数とともに増加していた。その段差
 の増加は、走行回数に伴う打継面の平滑化及びたわみ
 の増加に伴う開きの増加が影響したと推察される。

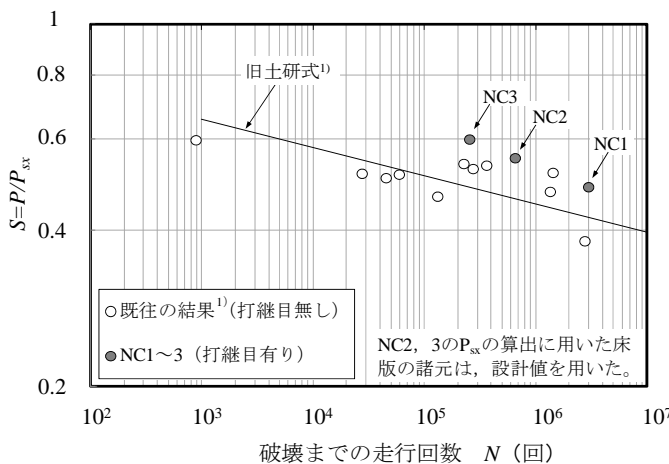
図-4 打継目の有無が RC 床版の疲労耐久性
 に及ぼす影響

図-4 に、実験結果を S-N 図上に示す。NC1~3 は、
 打継目の無い部位で、抜け落ちが生じたことから、既
 往の試験で得られた打継目の無い 39 床版供試体の結
 果¹⁾と併せて示す。縦軸は、載荷荷重 P を梁状化した
 後の静的押し抜きせん断耐力 P_{sx} ²⁾ で無次元化した値
 である。3 体の打継目を有する床版は、いずれも先打
 部で抜け落ちが生じたが、その破壊までの走行回数は、
 打継目の無い床版の結果と比較して、ばらつき³⁾の範囲
 内であるものの、3 体とも多い傾向であった。

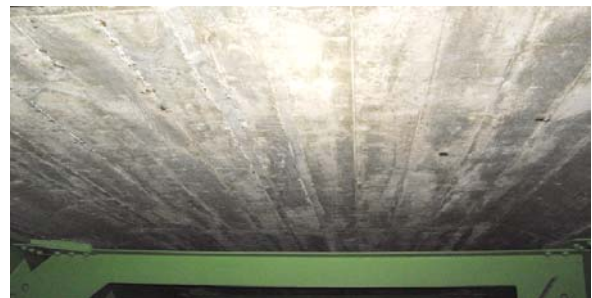
写真-1 撤去前の RC 床版下面の状況

RC 床版の疲労、塩害などの劣化には、路面からの
 水あるいは塩水の浸入が大きく影響する³⁾。RC 床版
 の耐久性と密接に関係するコンクリート中への水の浸
 透とそれに伴う下面の変状や内部の含水状態の変化を
 調査するため、比較的健全な状態の、打継目を有する
 撤去 RC 床版(写真-1)を利用して、水張り試験を行った。

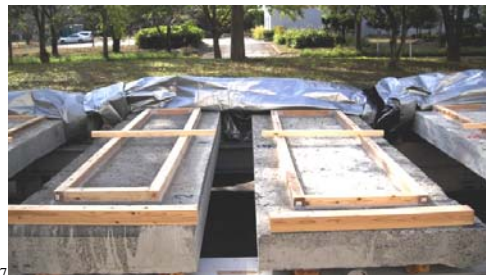
写真-2 撤去 RC 床版の水張り試験
 (左 : As 舗装あり、右 : As 舗装なし)

水張り試験とは、写真-2 に示すように、床版の上面に
 木枠による堤を設けて水を張り、床版下面の変化の観
 察等を行うものである。入手した RC 床版は、支間
 51.6m の単純鋼合成箱桁橋(昭和 39 年竣工、平成 21
 年撤去)から切り出された。そのうちの 1 枚は、3.5m
 ×2.1m×0.25m の大きさでコンクリートの打継目を
 有しており(写真-3)、橋面アスファルト(As)舗装が
 残されたまま入手した。水の浸入は、As 舗装の状態によ
 っても異なると考えられることから、水張りに先立ち、
 1 枚の床版を写真-2 のとおり 2 分割して、一方(同写真
 左)は舗装を残したまま、もう一方(同写真右)は舗装を
 除去して、平成 23 年 10 月末からそれぞれ同時に水張
 りを開始した。水張り期間中は、外観観察、市販の水
 分計による床版下面の含水率の測定、コア抜きによる
 コンクリート内部の含水率分布の測定を行った。その
 うち、本文では外観観察の結果を紹介する。

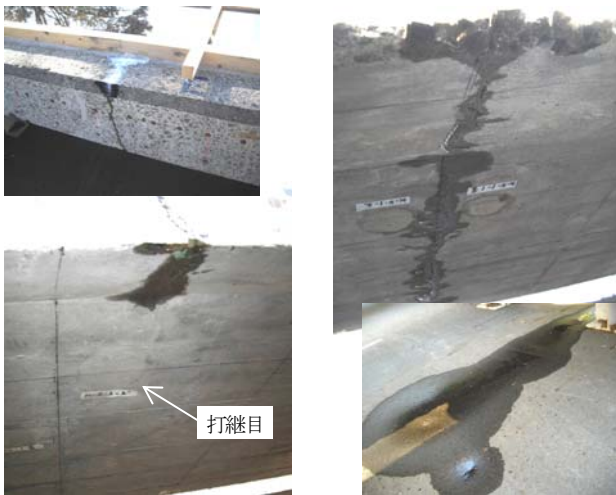
写真-4 水張り開始直後の状況

写真-4に、水張り開始直後の床版下面の状況を示す。As 舗装を除去した側(同写真(b))の打継目の直下に、水張り直後から、水たまりが見られるほどの漏水が見られた。その時点で、打継目以外の床版下面に濡れた様子は見られなかった。一方、舗装を残した側の打継目(同写真(a))は、床版上の止水が悪かった箇所から若干の漏水があったものの、水張り範囲の直下での漏水は見られなかった。

(左上：打継目側面からの漏水、右上：打継目からの漏水、左下：下面の打継目付近、右下：打継目直下の水たまり)

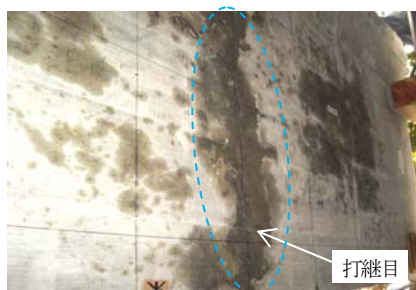
写真-5 As 舗装あり、水張り後1箇月目の床版下面

水張りから1箇月後の状況を写真-5に示す。As 舗装のない床版の打継目で見られた漏水の量は、その後徐々に自然に減少して、その直下の水たまりは解消された。一方、打継目以外の床版下面は、水が浸透したと思われる黒ずんだ部分が広がっていた。

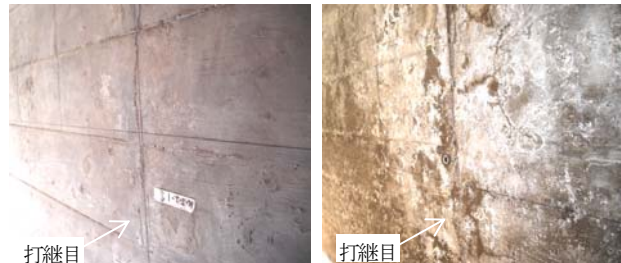
写真-6 水張り後3カ月目の床版下面

写真-6に水張り後3箇月目の状況を示す。As 舗装のない床版下面(同写真(b))は、コンクリートが全体に

黒ずんでいて、打継目とそれ以外の部分の差がわかりにくい状況になった。また、その表面には白色の石灰分が広範囲に発生していた。一方、As 舗装のある床版(同写真(a))は、3箇月の後も写真-4(a)とほとんど同様の状況であり、同じ1枚の床版であった舗装のない側と比べて、明確な差が見られた。
