## 積雪寒冷地における河川用機械設備の維持管理手法に関する研究

担当チーム：寒地機械技術チーム

### 【要旨】

## A STUDY ON MAINTENANCE METHODS FOR RIVER MECHANICAL EQUIPMENT IN COLD, SNOWY REGIONS

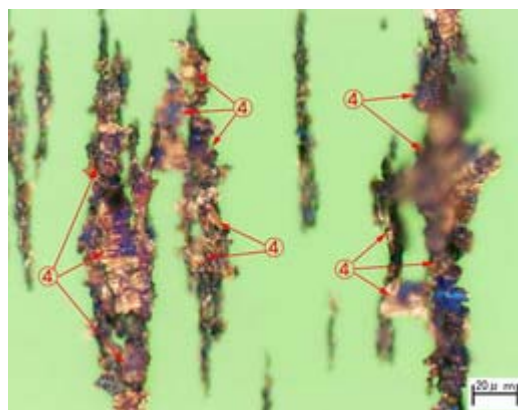
写真-4 シビア磨耗粒子 (写真中の④)

検証の結果、NAS12 等級が 1レンジから 5レンジ超過の全ての条件で、潤滑油が局部的に油膜切れを起こして発生する「シビア粒子 (鉄)」が正常な磨耗粉 (なじみ磨耗) と同程度か、若干少ない程度に含まれていることがわかった。また同じく、シビア磨耗である「シビア粒子 (銅)」は超過レンジ数「4」と「5」のみで 10% 弱の割合で含まれていることがわかった。このこと

から、超過レンジ数が「1」と「3」の場合にはギヤ歯面の凝着磨耗が進行していることが考えられ、超過レンジ数が「4」と「5」の場合には、ギヤ歯面の「凝着磨耗」に加え、ギヤ軸を支えるベアリングの磨耗も進行していることが考えられる。さらに、全超過レンジ数において、異物の噛み込みによって発生する「切削粒子」の割合も 10~20% と高い傾向を示しており、1つのレンジでも NAS12 等級を超過した場合、異物の混入及びそれを起点とした「切削磨耗」が発生していることがわかった。

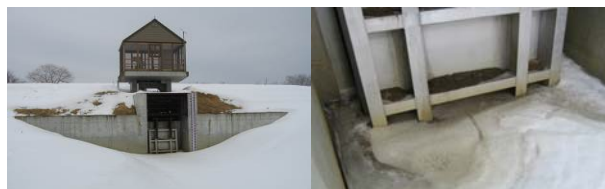
現況調査の結果、調査対象樋門のゲート開口部の水路については、全て結氷している状態であった。オートゲートにおいては、扉体が結氷しており、開閉できない状態であった（写真-11）。その他のローラーゲート、スライドゲート、オーバーリンクゲートについては、扉体が全開状態で冬期管理されており、扉体が結氷しているという状態ではなかった。調査結果一覧を表-11に示す。写真-12、13に冬期状況の一例を示す。

写真-11 オートゲート冬期状況

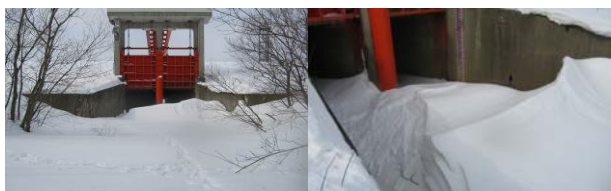
写真-12 スライドゲート冬期状況

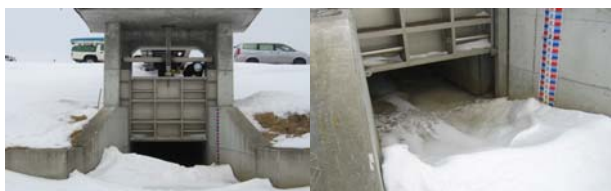
写真-13 ローラーゲート冬期状況
