塩害橋の予防保全に向けた診断手法の高度化に関する研究

担当チーム：橋梁構造研究グループ

【要旨】

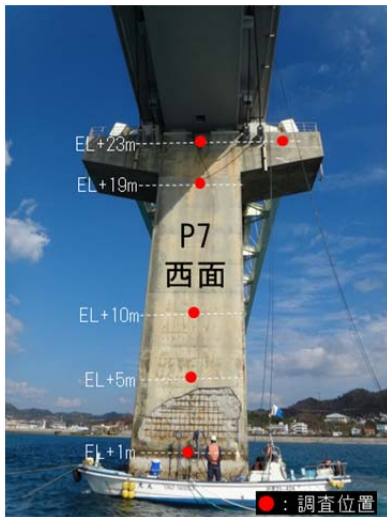
写真-2 P7橋脚（瀬底島側より）

それぞれの調査対象橋脚について、コア採取による塩化物イオン濃度計測、拭き取りによる表面付着塩分計測を行った。調査対象のP7橋脚(写真-2)では、海面からの高さによる塩分量の違いを確認するため、高さ方向に5か所設定した。また、橋脚形状の違いも確認するため、高さEL+23mの位置で桁下より外側の梁端部も設定した。

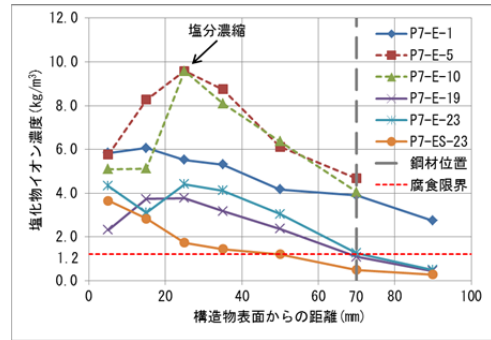
図-1、2より、鋼材付近（コンクリート表面から70mm）の塩化物イオン濃度は、梁部（高さでEL+19~23m）での平均0.7 kg/m³に対して、柱下部（高さでEL+1m~10m）での平均3.6 kg/m³となり、梁部に比べて約5倍も大きく、標準的な腐食発生限界濃度(1.2kg/m³)よりも遙かに

また、柱下部で塩化物イオン濃度が4.0kg/m³越えた3箇所（波線グラフ）では、コア採取時に鋼材付近（深さ80~100mm）で、コア断面を横断した面的ひび割れ（写真-3）が認められた。これは鉄筋が腐食膨張することによってひび割れが鉄筋配置面に進展していき、それぞれが接続することによって生じたと考えられる。

図-1 P7橋脚 東面調査結果※破線：面的ひび割れ

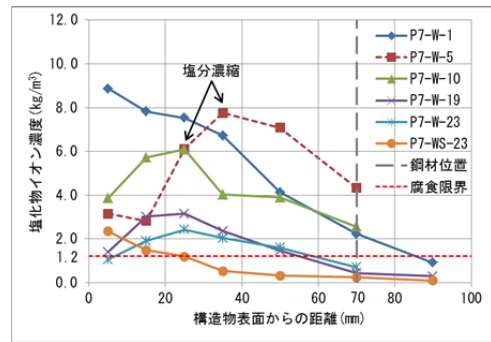
図-2 P7橋脚 西面調査結果※破線：面的ひび割れ

また、東面と西面における鋼材付近の塩化物イオン濃度では、東面平均2.6kg/m³に対して西面平均1.8kg/m³と東面が約1.5倍程度高く、これは図-3より東面での表面付着塩分量が多いためと考えられる。

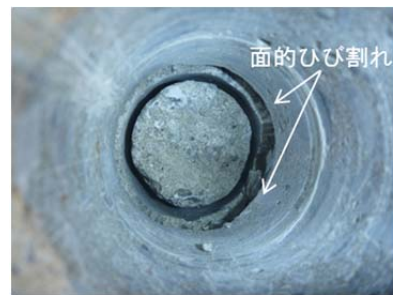
写真-3 コア削孔内の面的ひび割れ (P7-W-5)

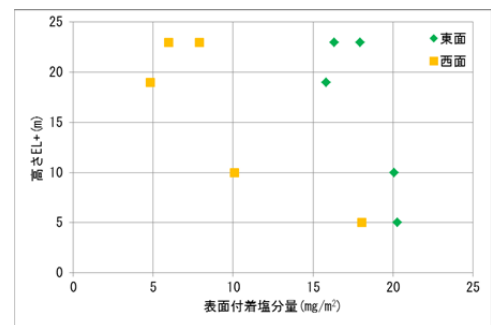
図-3 表面付着塩分量の分布

柱下部では、図-3より海面に近いほど表面付着塩分量が多く、高さEL+5、10では深さ25mm付近に表面より塩分量が高いことから、内部への塩分濃縮移動により、鋼材付近での塩化物イオン濃度が高くなったと考えられる。

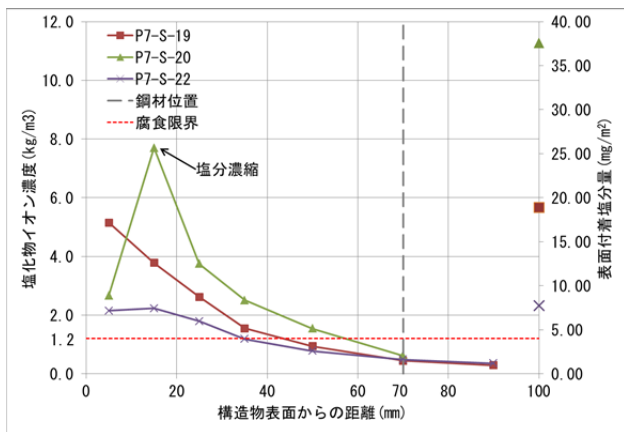
図-4より、梁側面(P7-S-22, 19)では、表面付着塩分量と表面付近での塩化物イオン濃度に相関は認められた。

梁下面(P7-S-20)では表面付着塩分量が極端に高く、深さ15mm付近で塩分濃縮により表面付近では塩化物イオン濃度は低下した。鋼材付近における塩化物イオン濃度には、3箇所ともに大きな違いは認められないが、梁下面では、今後内部への塩分濃縮移動により、鋼材付近での塩化物イオン濃度が高まるものと考えられる。

図-4 P7 橋脚梁部側面調査結果

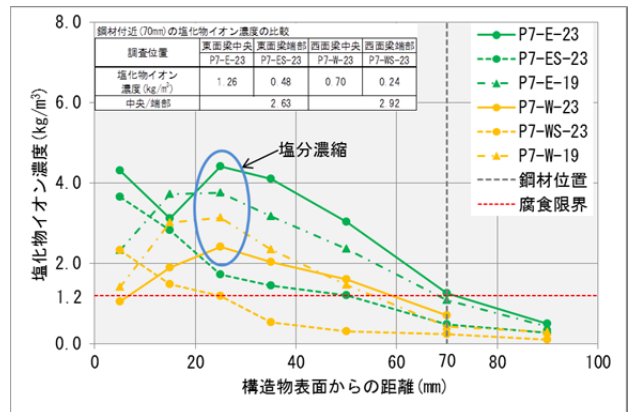
鋼材付近における塩化物イオン濃度で比較すると、同一高さ(EL+23m)では、中央では深さ25mm付近に塩分濃縮が見られ、端部に比べて約3倍近く高い傾向であった。

また、柱中央における高さEL+23mとEL+19mでは、EL+23mの方が高い傾向であった。

図-5 P7 橋脚梁部調査位置での塩分濃度分布

以上より、橋脚形状の違いから、梁部端部および梁側面よりも桁の直下に位置する中央や梁下面では、降雨などによる表面の洗い流し効果が小さく、また、コンクリート内部における塩分濃縮の影響から、鋼材位置における塩化物イオン濃度が高まる傾向にあると考えられる。

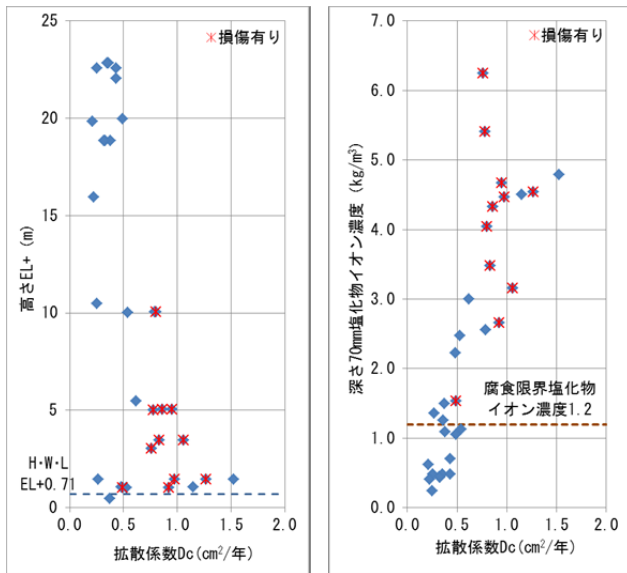
図-6より、高さ15m以上における拡散係数は、その平均値 $0.4 \text{ cm}^2/\text{年}$ 程度なのに対し、15m以下での拡散係数は、海面に近づくにつれて高まる傾向にあり、その約5割に損傷が生じていた。

図-7より、拡散係数 $D_c \geq 0.5 \text{ cm}^2/\text{年}$ 以上の鋼材付近の塩化物イオン濃度は、標準的な腐食発生限界濃度($1.2 \text{ kg}/\text{m}^3$)よりも大きい値を示し、その約6割に損傷が生じていた。拡散係数と鋼材付近の塩化物イオン濃度には比例関係が認められ、拡散係数が高くなるにつれ損傷が生じる箇所も増加傾向であった。

図-6 拡散係数の高さ分布

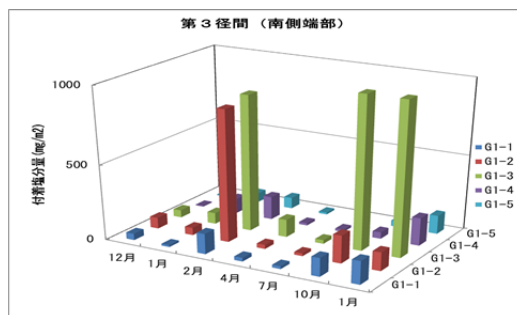
図-10 第3径間G1桁(年間)

図-10 より橋梁全体として付着塩分量の変動は、10月～2月に増加し、4月から7月は減少する傾向となった。

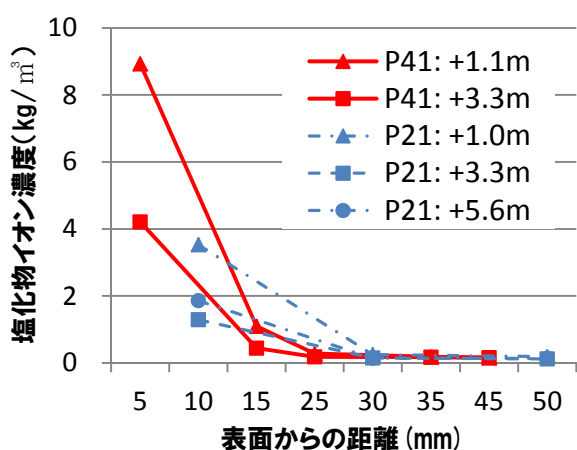
採取位置は、P41 が海面 (H. W. L.) から +1.1m、+3.3m で、P21 は +1.0m、+3.3m、+5.6m である。なお、P21 (平成 22 年度調査) は採取したコアを 20mm 間隔で切断して塩化物イオン濃度を測定したのに対し、今年度実施した P41 は、表面付近の浸透状況を確認するため、10mm 間隔で切断して測定した。P41、P21 とともにコンクリート打設後間もないため、表面から比較的深い 25mm 以深では、初期含有塩分量相当なのに対し、表面付近 (深さ 5~10mm 以内) では、非常に高い塩化物イオン濃度を示し、海面に近い方がより高い傾向が見て取れる。

図-19 塩化物イオン濃度分布
