補修・補強効果の長期持続性・耐久性に関する研究

本研究は、道路橋に対して現場で実施されている補修・補強工事について、その補修・補強の効果や長期持続性・耐久性について評価を実施するとともに、現場において適切な補修・補強工法を選定、維持管理するための参考とできるように調査・検討を行うものである。平成 24 年度は、厳しい塩害環境下における橋梁の耐震補強効果の持続性に着目し、RC 橋脚の沓座部の縁端拡幅補強や躯体部の RC 巻立て補強を対象として、撤去橋梁を活用した耐荷力試験、材料強度試験および塩分含有量試験を実施した。

2. 橋梁概要と損傷状況

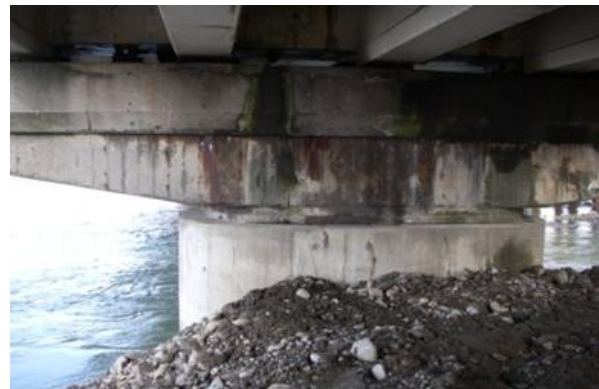
写真-2 RC橋脚の横梁と損傷状況

本橋では, 上部構造の塩害対策だけでなく, 耐震補強対策として, 1978年に桁かかり長を確保するための横梁の拡幅, 2005年にRC橋脚の曲げ耐力や変形性能を向上させるためのRC巻立て補強も実施されている. 写真-2に横梁と拡幅部, 写真-3に柱部に施したRC巻立て部の状況(2011年1月時点)を示す. このように, 耐震補強対策として施された部位にも経年劣化によると見られる損傷が生じていることに鑑み, 本研究では, 図-2に示すように, 耐震補強で実施された横梁の拡幅部とRC巻立て部に着目し, これらの部位の耐荷力等を実験的に評価することとした. 実験にあたっては, 撤去対象となったRC橋脚をそのまま活用することとし, 図-2中に示す①~③の部位を採取することとした. 写真-4は, 図-2の③を撤去した際の状況写真を示したものである.

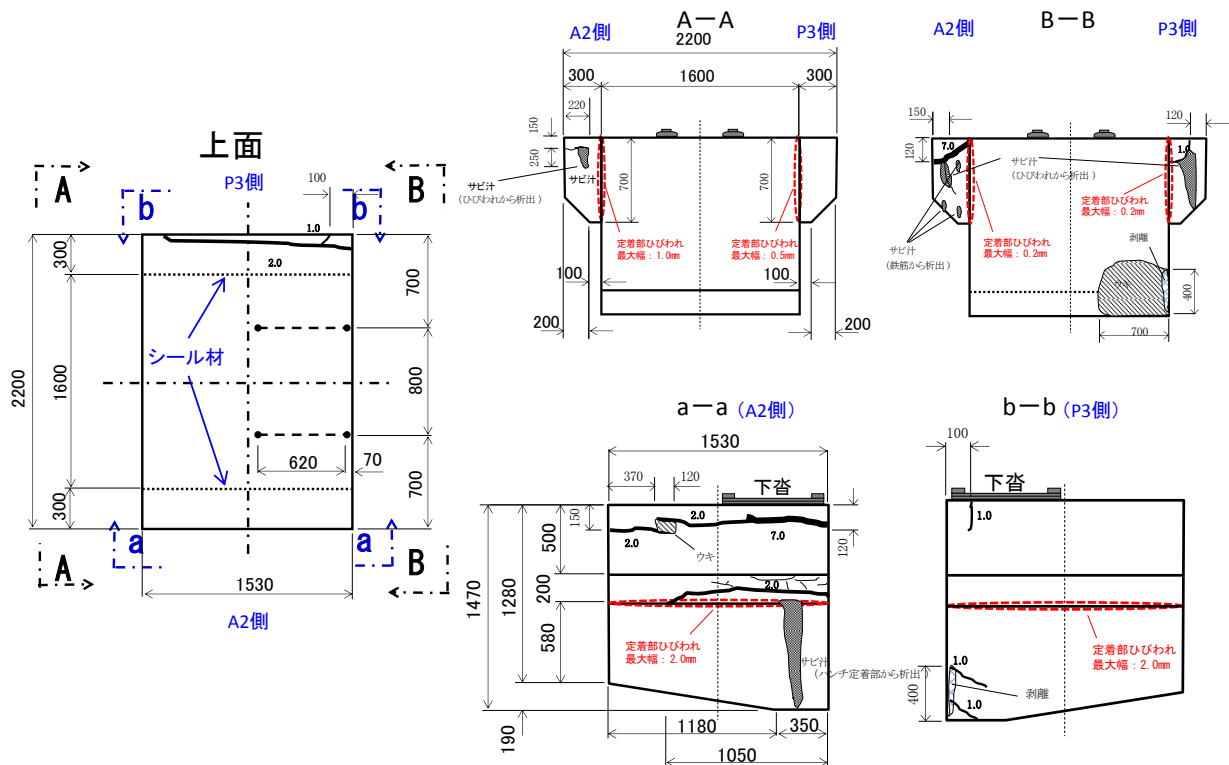
図-3 縁端拡幅部 外観状況

縁端拡幅部の損傷状況を把握するため、外観調査を実施した(図-3)。P3側(図-3, b-b断面)は、縁端拡幅部と既設柱部の間に最大2.0mm幅のひびわれが発生していたが、それ以外に目立った損傷は見られなかった。一方、A2側(図-3, a-a断面)は、最大7.0mm幅の水平ひびわれが発生しており、一部コンクリートの浮きも確認された。さらに打継部下面からは、錆汁の析出が認められたため、縁端拡幅部内部の鉄筋は腐食しているものと推定される。縁端拡幅部上面には、既設部との打継部にシール処理(ポリサルファイド系)が施され、浸入防止対策が講じられていた(写真-5)。シール処理の状態は、材料の劣化や剥離が生じた箇所もなく健全な状態であり、打継部への塩害対策として効果的であった可能性がある。

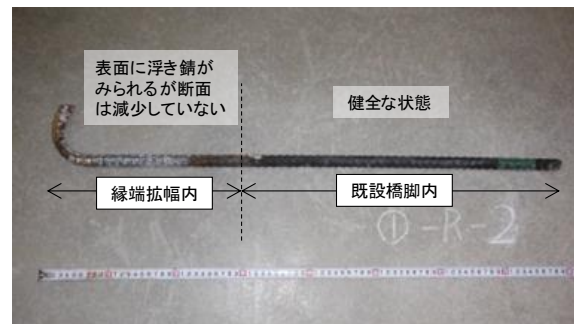
写真-6 取り出した縁端拡幅部アンカー鉄筋

縁端拡幅部のコンクリート材料の劣化度合いを確認するため、コア抜き後、圧縮強度試験を実施した。P3側が29.7N/mm²、A2側が28.1N/mm²となり、ともに当初の設計基準強度(21N/mm²)を満足する結果となった。また、同様に鉄筋の劣化度合いを評価するため、アンカー鉄筋をコア抜きにより採取した。外観調査の結果より、P3側よりも損傷が進行していたA2側の図-6に示す位置から採取した鉄筋を写真-6に、引張試験の結果を表-3に示す。採取した鉄筋は、表面に腐食はみられるものの、断面は減少していなかった。また、引張強度試験については、P3側、A2側ともに許容値を満足していた。

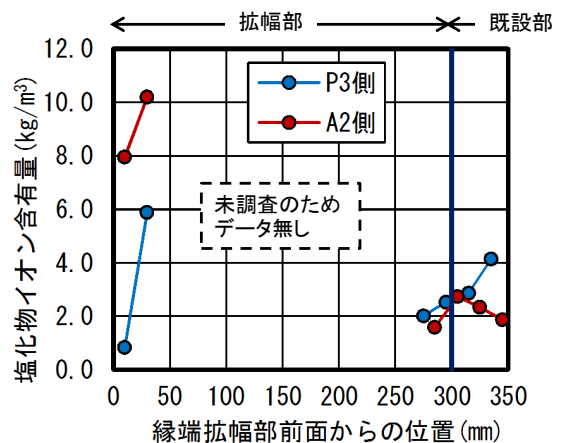
図-5 塩化物イオン濃度試験結果

縁端拡幅部コンクリートの塩化物イオン量の分布を評価するため、塩化物イオン含有量試験を実施した。試料は、縁端拡幅部前面および橋脚と縁端拡幅部の打継部からコアスライスにより採取した(図-4)。図-5に塩分含有量試験の結果を示す。また、縁端拡幅部前面では、P3側、A2側いずれも腐食発生限界塩化物イオン濃度1.2kg/m³を超過する値を示している。P3側に比してA2側の塩化物イオン含有量が多く検出された。A2側は大きなひびわれが発生していることから、内部まで塩化物イオンが進展している可能性が考えられる。また、縁端拡幅部前面から内部へ10mm入った位置より30mm入った位置のほうが、塩化物イオン含

有量が多く検出された。これは、縁端拡幅部前面が雨水により洗い流されていた可能性が考えられる。また、橋脚と縁端拡幅部の打継部においては、塩化物イオンが既設橋脚から縁端拡幅部へ再拡散されている傾向がみられた。

れていた場合は、補強前に新設部への再拡散をできるだけ防ぐ対策を検討するとともに、補強後は定期的に調査を行い、新設部への拡散状況を把握する必要があると考えられる。

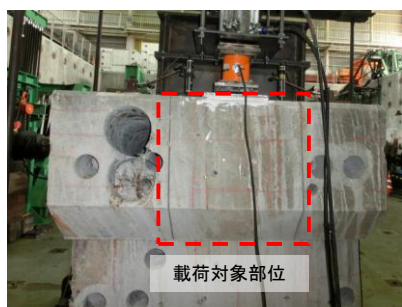
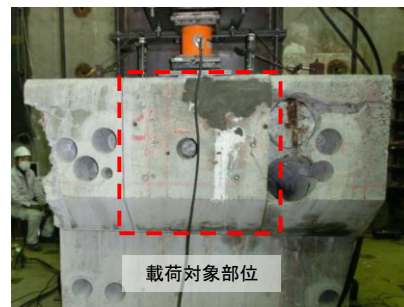
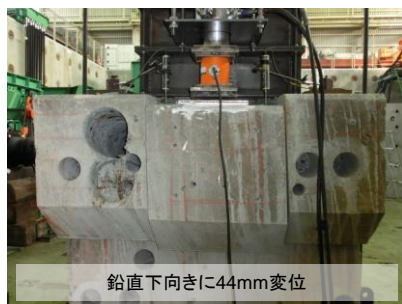
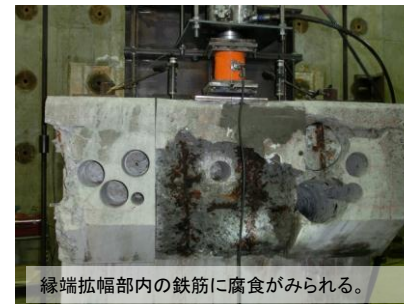
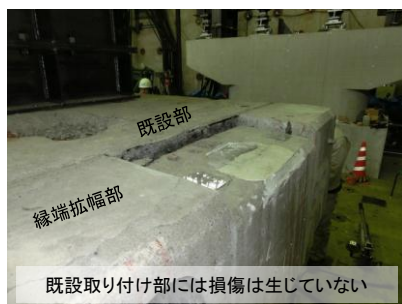
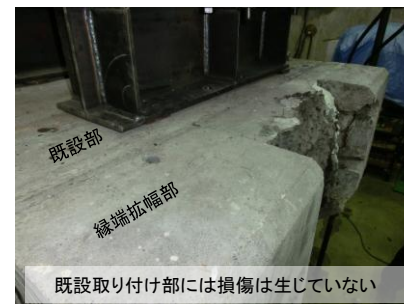
写真-7 縁端拡幅部の載荷前・載荷後の状況

は、P3側が384kN、A2側が447kNとなり、鉄筋の引張強度試験結果による降伏点をもとに算出したせん断降伏耐力(231kN)を大きく上回った。P3側は、最大荷重到達直後から徐々に変位が増大し、縁端拡幅部形状を維持しながら44mmまで鉛直下向きに変位し、変位計の計測限界に達したため試験を終了した。A2側は、最大荷重到達時に縁端拡幅部前面のかぶりコンクリートがはく落し、急激に耐力が低下した。P3側、A2側それぞれの荷重前後の状況を写真-7に示す。A2側の縁端拡幅部内の鉄筋は腐食により膨張していた。A2側のコンクリートに発生していたひび割れは塩害により腐食した鉄筋の膨張により発生したと考えられる。また、P3側、A2側いずれも既設取り付け側のコンクリートには荷重による損傷は生じなかった。

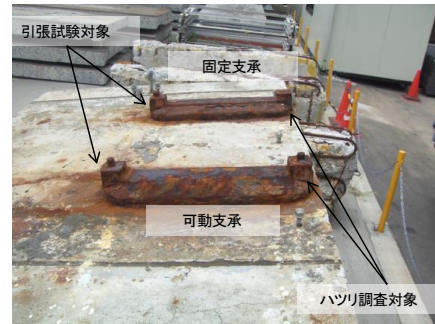
写真-8 支承部上面

支承部の上面を写真-8に示す。外側(写真右側)のアンカーボルトは部材採取時の切断位置に近く、引き抜き試験に適さないことから外観を調査した後、モルタルをハツリ、内部の状況を調査する。ハツリ作業前の状況を写真-9に示す。可動支承のアンカーボルトは

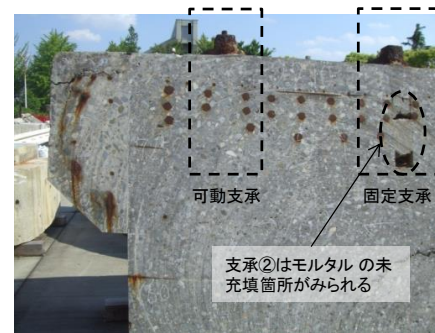
写真-9 支承部断面

モルタルが十分に充填されていたが、固定支承のアンカーボルトは部分的に充填が不足している部分がみられた。ハツリ作業後、調査したアンカーボルトの仕様、健全性等を表-4に示す。可動支承、固定支承いずれも、下沓が著しく腐食しており、腐食によりアンカーボルトと一体化していた。可動支承のアンカーボルトは比較的健全であったが、固定支承のアンカーボルトは表面の一部に腐食がみられた。固定支承側は、ハツリ前

の外観調査から、モルタルの充填不足が確認されており、空隙部分から水が浸入した可能性がある。また、固定支承のアンカーボルトについては、補強のためのスパイラル鉄筋が配置されていた。

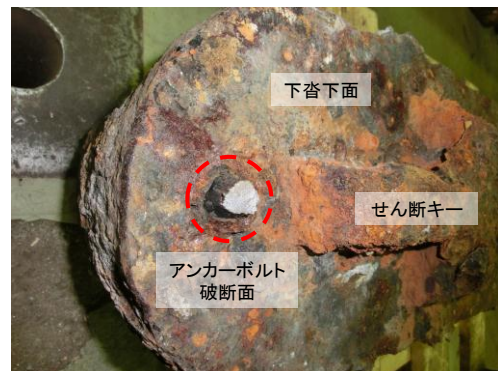
写真-11 可動側支承アンカーボルト破断面

荷重-鉛直変位関係を図-9に示す。ここで鉛直変位は、図-8に示す治具に設置した変位計により計測した。可動支承アンカーボルトについては、道路橋支承便覧³⁾により算出した丸鋼の付着耐力(70kN)以上の抵抗力を発揮しており、最終的には鉛直荷重108kNでアンカーボルトの下沓直下部において破断し終局を迎えた。アンカーボルトの破断面を写真-11に示す。アンカーボルトが降伏後、ほとんど伸びずに破断したのは、腐食によりアンカーボルト断面が減少していた可能性がある。固定支承アンカーボルトについては、鉛直荷重30kN程度でアンカーボルトとモルタルの付着が切れ、アンカーボルトのみが抜けだし始めた。その後、鉛直変位45mmで設置していた変位計の計測限界を迎えた。試験後の状況を写真-12に示す。引張試験を行った側のアンカーボルトのモルタルの充填状況は直接確認していないが、ハツリ調査を行った側の固定支承アンカーボルトではモルタルの充填不足がみられたことから、引張試験を行ったアンカーボルトについても同様のモルタルの充填不足により、道路橋支承便覧により求まる付着耐力が得られなかつた可能性がある。

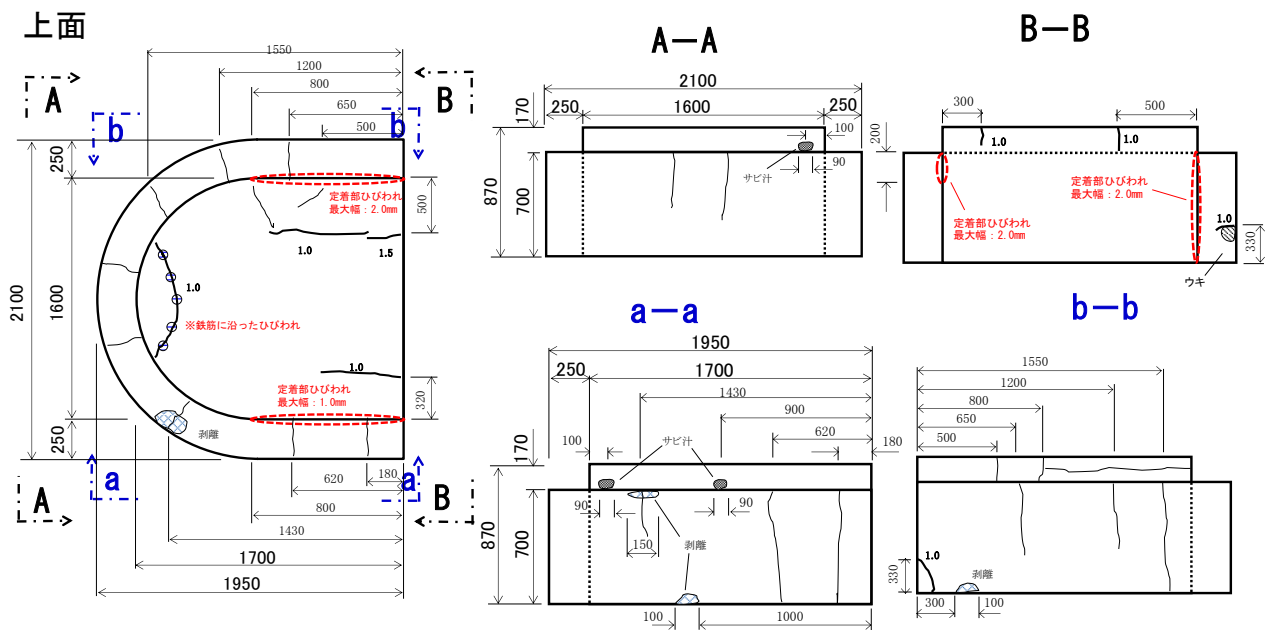
図-10 RC 巻立て補強（柱部）外観調査結果

RC 巻立て部の損傷状況を把握するため、外観調査を実施した(図-10). 巻立てコンクリートと既設橋脚の境界部に最大 2.0mm 幅のひびわれが見られたが、定着部やひびわれからのサビ汁の析出は確認されなかった。

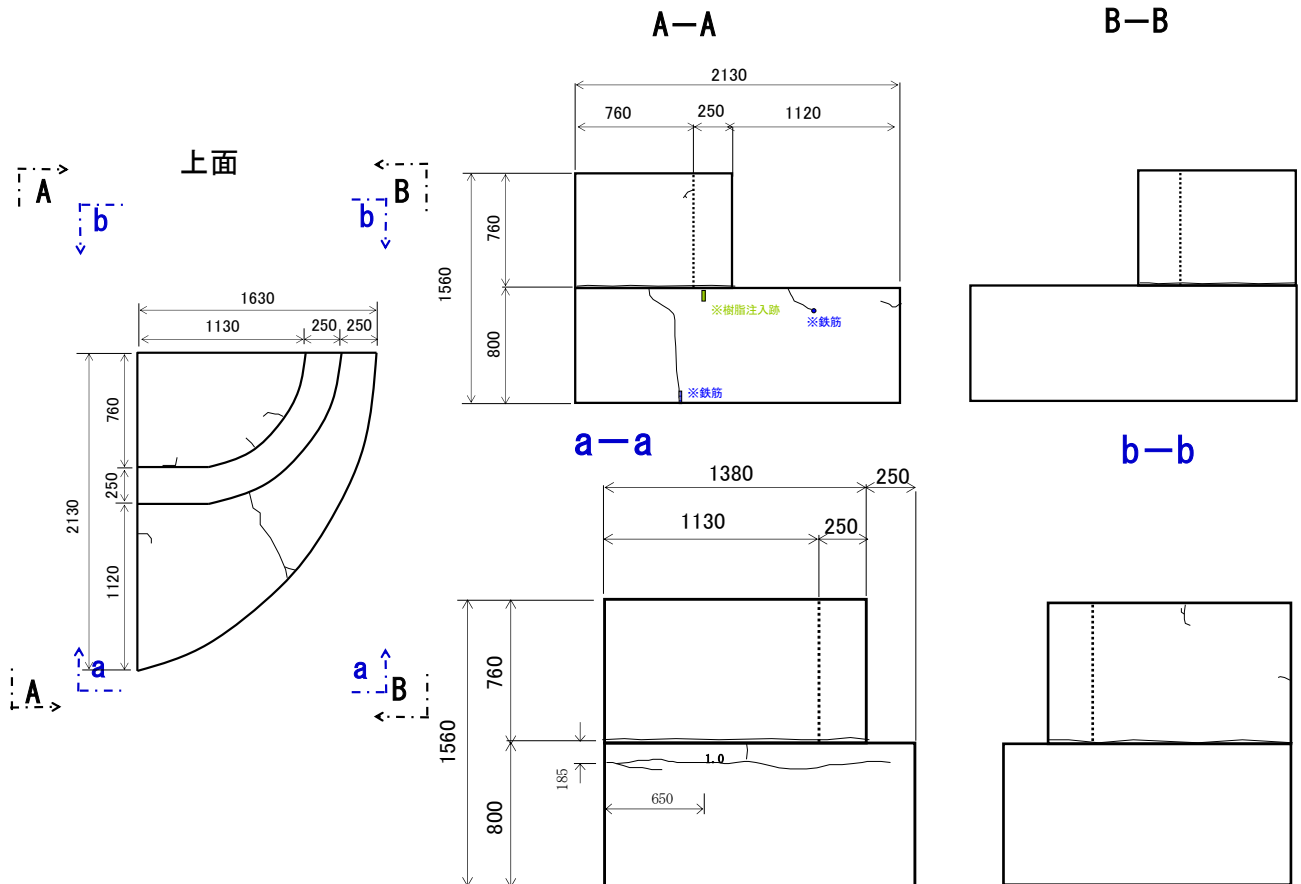
図-12 RC 巻立て補強（基部）外観調査結果

RC 巻立て部の損傷状況を把握するため、外観調査を実施した(図-12). 巻立てコンクリート定着部を含め、全体的に目立った変状は生じていなかった。

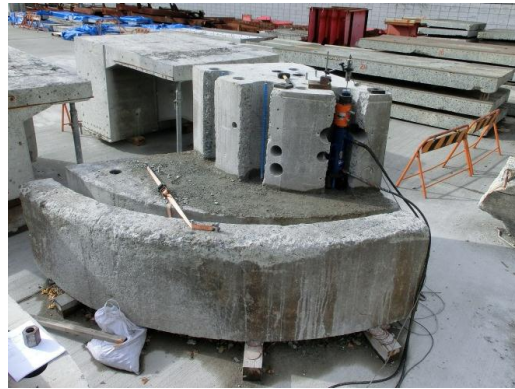
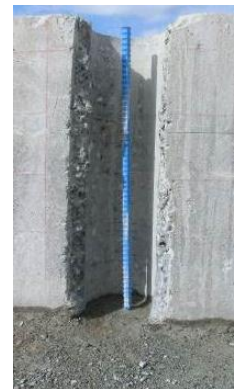
写真-13 RC巻立て軸方向鉄筋のハツリ出し状況

ように軸方向鉄筋をはつり出した。エポキシ樹脂で被覆された軸方向鉄筋自体は健全な状態であることが確認された。引き抜き耐力試験の要領を図-15に示す。ハツリ出した軸方向鉄筋を直接掴み、センターホールジャッキにより引張力を与えた。
