## 積雪寒冷地における道路舗装の予防保全に関する研究

担当チーム：寒地道路保全チーム

## A STUDY ON PREVENTIVE MAINTENANCE OF PAVEMENTS IN COLD, SNOWY REGIONS

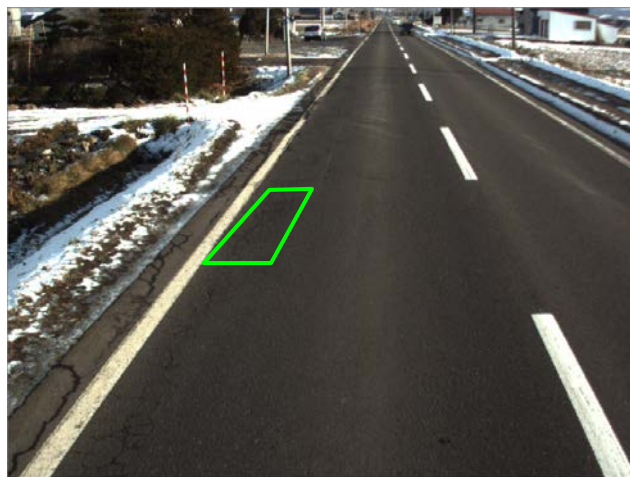
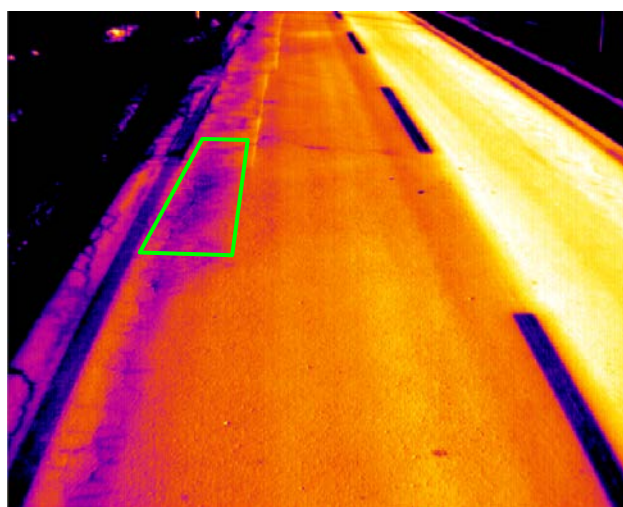
写真-2 同一箇所の路面調査時画像

赤外線計測時の舗装表面はほぼ乾燥状態であったが、前日までの雨や早朝までの降雪に伴う水分の影響で、多くの箇所含水や滞水を示す温度の低下部分を確認された。特にひび割れなどの損傷が発生している周辺は、周囲と比較して温度が低い部分が多く見られ、ひび割れの周辺は含水している状態であると推測された。一例として、ある測定箇所の可視画像と赤外線画像を写真-2に示す。可視画像では水分の存在は見られず、ひび割れが見られる以外は特段の変状は気にならないが、赤外線画像では外側タイヤ走行位置に発生したひび割れの周辺の温度が面的に低くなっていることが確認できた。これはひび割れ周辺のアスファルト混合物が含水や滞水によって温度が低くなっているためと推測される。同一の箇所を3月に目視調査した際の写真を写真-3に示すが、ポットホールが発生していた。写真-2、写真-3において緑色で示した枠はほぼ同じ部位を囲ってあるが、融雪期にポットホールが発生した部位は、秋期の赤外線計測時には温度低下がはっきりと記録されていることが確認できる。ひび割れ部付近の混合物は水の影響を比較的受けやすく、ポットホールの発生に繋がる危険性があるが、そのような部分は赤外線画像で周辺部と違いがあることが確認できた。

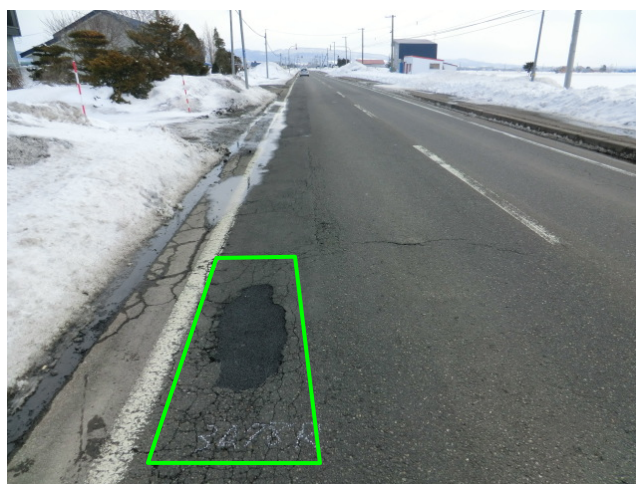
写真-3 写真-2と同一箇所の目視調査時状況  
(ポットホールが発生し穴埋めされている)

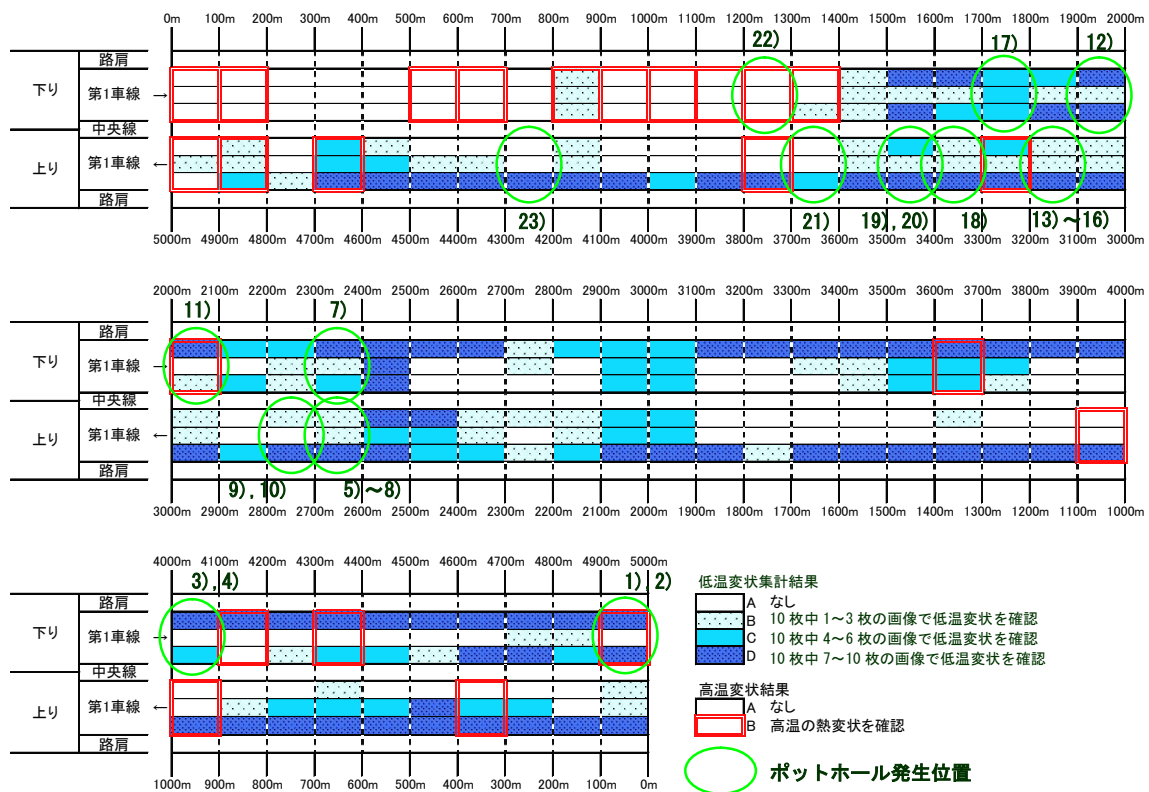
図-2 赤外線調査区間の温度変状箇所整理結果

赤外線計測を行った5km区間のうち、水の影響を受けたとおもわれる温度変状が見られた部分を整理した結果を図-2に示す。図-2には、100m区間内の10m毎の写真のうち、水の存在に起因すると思われる温度低下が見られた画像の枚数の多さに応じて、青色を濃く示してあり、車線部は横断方向に3分割して表示した。上下線とも幅広く温度低下箇所が見られ、特に、車道部の路肩に近い側に多く温度低下箇所が見られた。これらの部分にはひび割れが多く発生しており、ひび割れ周辺が水の影響を受けて含水や滞水していたためと考えられる。

図-2には、調査区間内で融雪期後の調査でポットホールの発生を確認した23箇所を緑色の丸印で囲って示してある。ポットホールが発生した箇所は、概ね秋の調査の段階で水分の影響を受けて温度低下が記録されていた箇所であることが確認できる。しかし別の見方をすれば、秋の段階で温度変状が見られた箇所のうちでポットホールの発生に至らなかった箇所も多く存在していることも指摘できる。

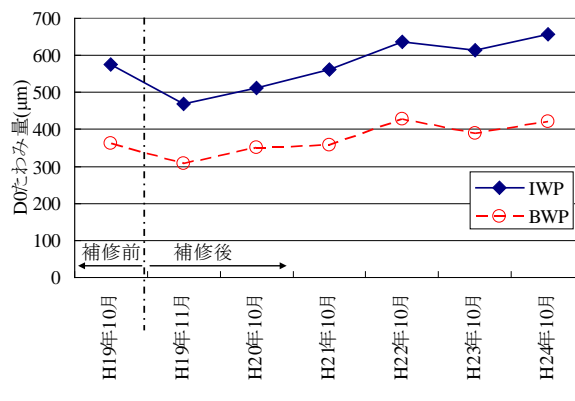
図-4 補修前後のFWDたわみ量の推移

FWD調査結果を図-4に示す。シートの敷設によって補修前後でたわみ量は改善傾向を示すと予想していたが、シートを敷設したIWP部(Inner Wheel Path、内側タイヤ通過位置)のたわみ量は、補修の前後で若干改善したように見えるが、その後徐々にたわみ量が増加し、供用後2年程度で補修前と同じ程度まで戻っており明確な改善傾向は見られないようである。ちなみに、シートを貼っていないBWP部(Between Wheel Path、非わだち部)のたわみ量にも改善の傾向は見られない。以上のことから、ガラス繊維シートを基材としたひび割れ抑制シートを敷設しても、疲労破壊した舗装のたわみ量を改善する効果は期待できないようである。舗装体自体は疲労ひび割れによって健全とはいえない状態にあるものの、ひび割れ部のせん断変形などをシートが抑制することによって、表層混合物にひび割れが発生することを抑えていると推測される。
